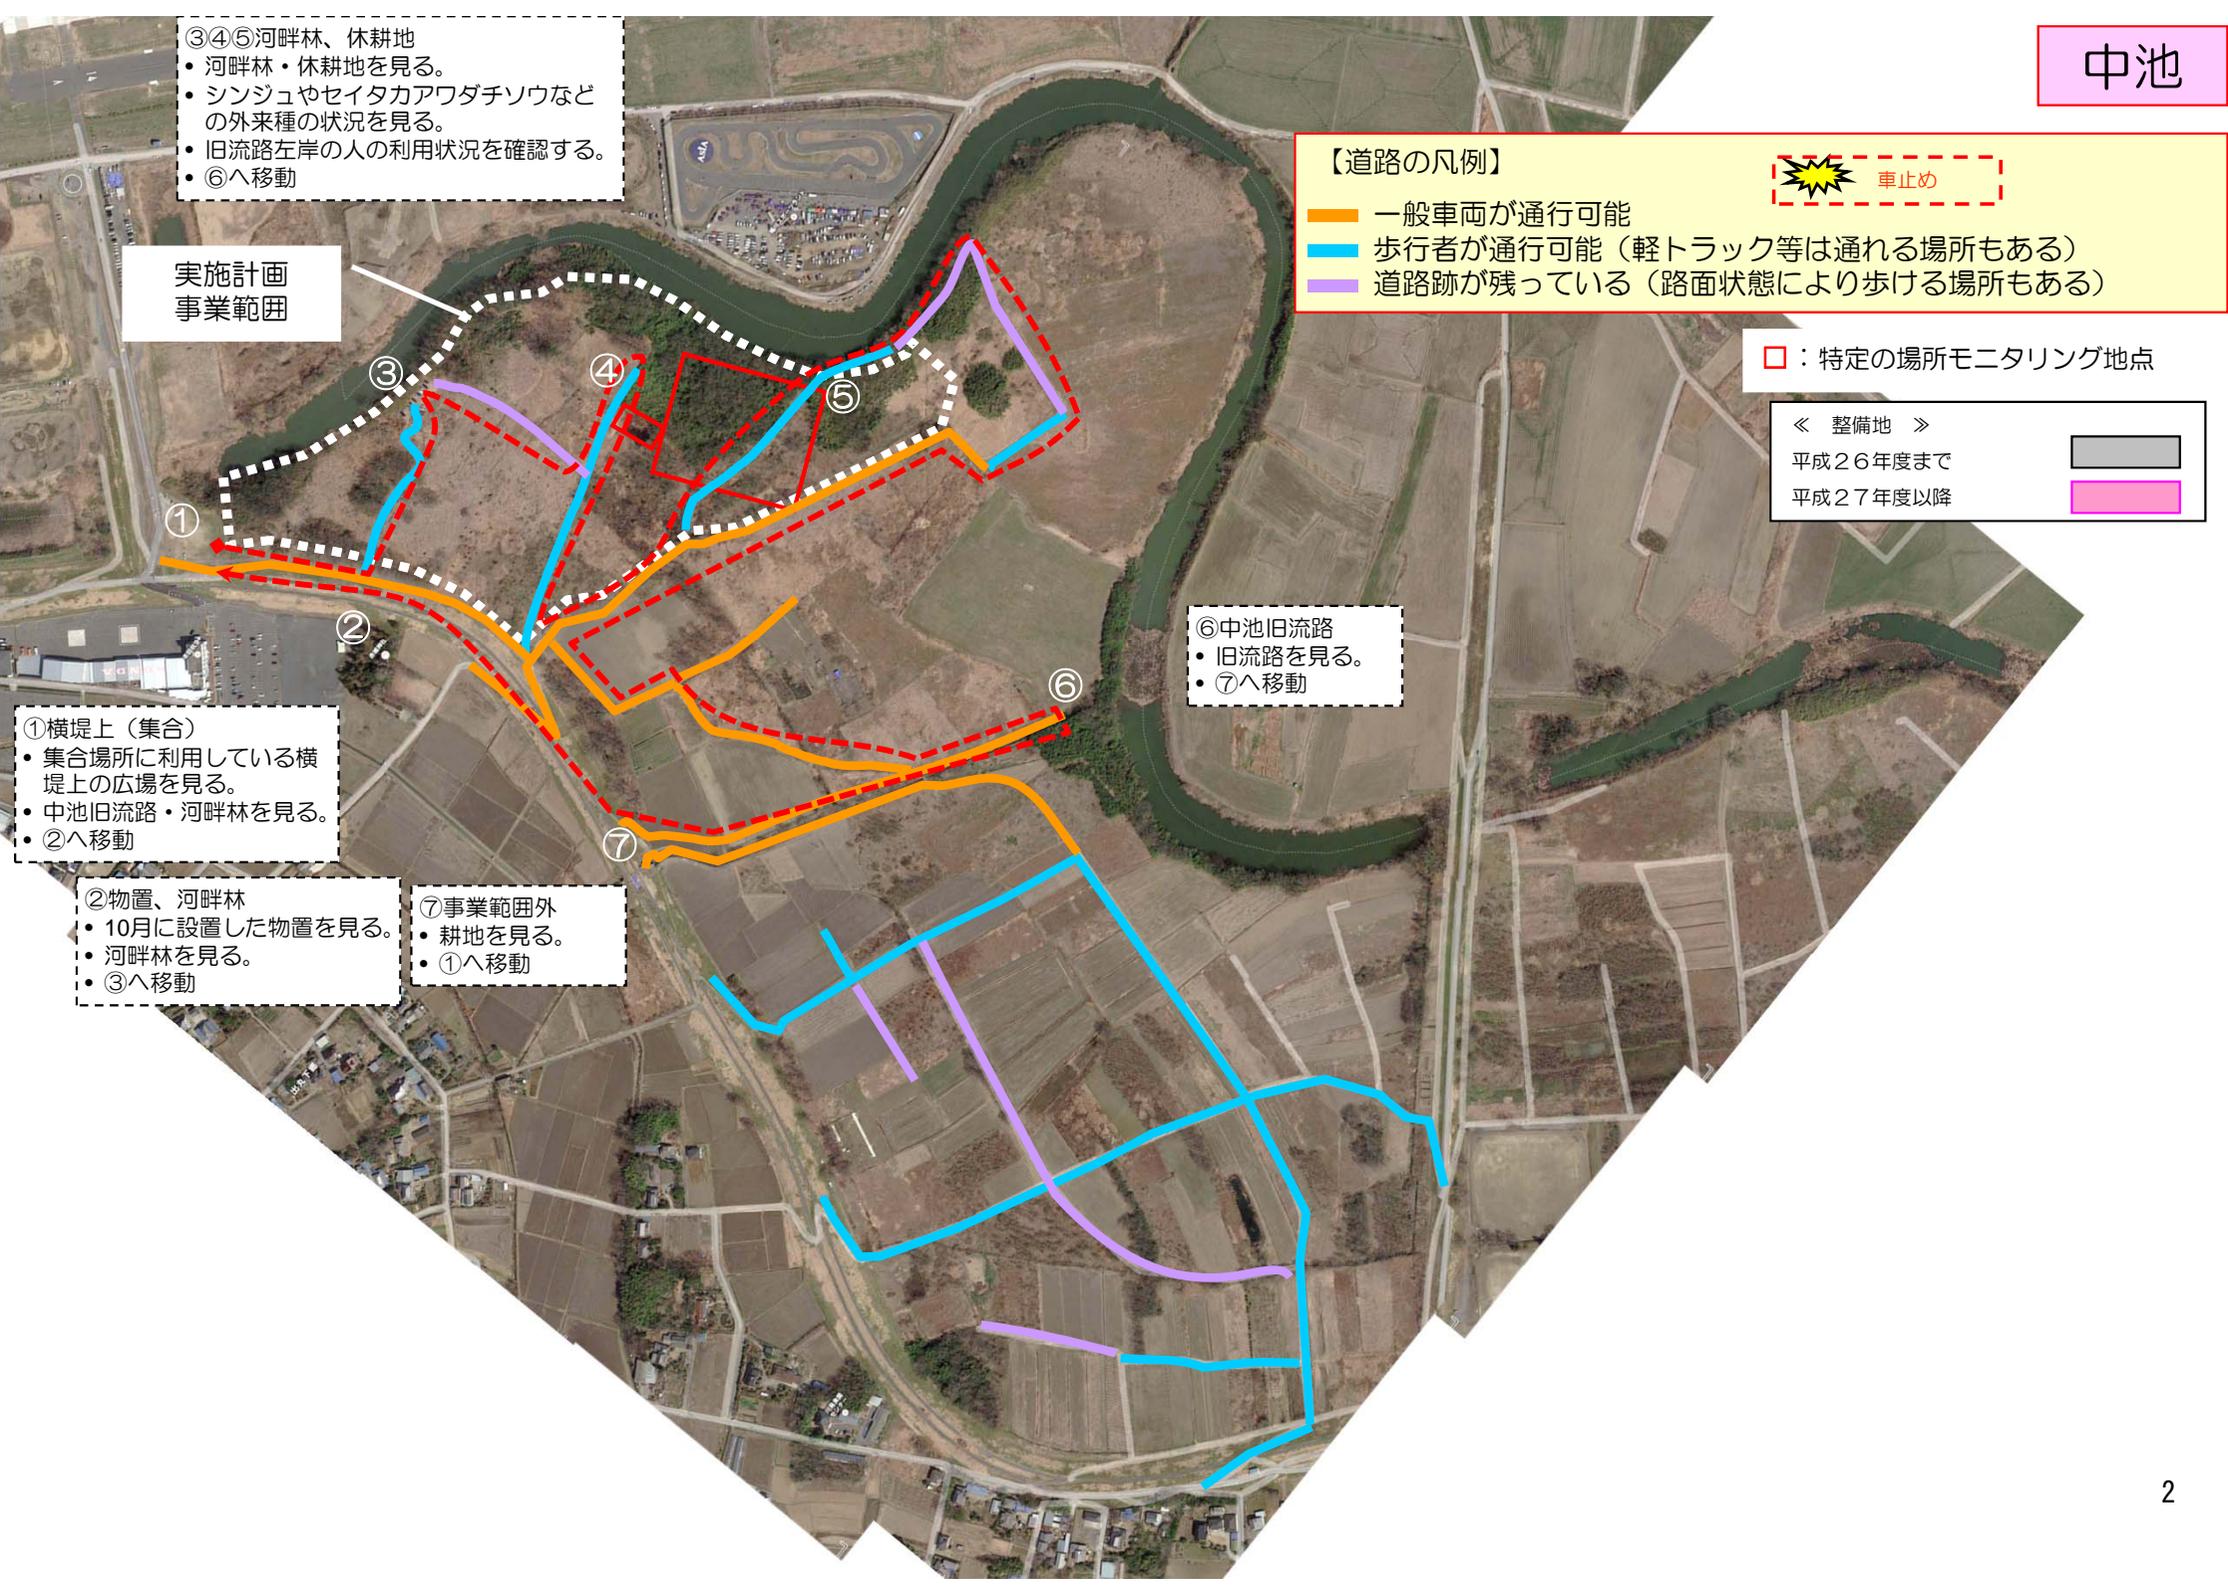
- ・呑口は構造物であり管理瑕疵の可能性があるので、立入禁止措置が必要である。
- ・呑口は、案内者がついていない条件では見せるようにはしない。
- ・呑口はゴミが溜まっており、除去が必要である。
- 昔の呑み口の方が本川の流れに対して鋭角に合流しているため、ゴミがたまりづらと思う。

- ・呑口までは本田航空の占用道路から遠いため、導流工を説明する場としては、導流工と本田航空占用道路の交差部をしっかりと草刈し、常に水路が見えるようにすべき。また、説明看板が必要。

- ・この場所に通路は必要であり、維持したい。
- ・通路は観察会・学習コーナーなどで利用したい。
- ・雑草が生えないような道路も考える必要がある。例えば、環境にやさしい舗装。ただし、本当の管理のためと人を入れるためのもの。
- ・人や車が自由に入れるようにすると、不法投棄されたり外来種が侵入しやすくなるので注意したい。
- ・整備地内の管理は、当面はモニタリング結果を見ながら必要性を考える。
- ・通路周辺のハリエンジュや外来種の草本、クズ・カナムグラは早急に除去したい。クワも管理したい。

- ・ヤナギ類は湿地の植物であり、鳥も利用する良好な自然の要素なので、このままで良い。もし過剰になったらときに伐採すれば良い。
- ・現在のオギ群落へ、旧流路から水を入れることで、より湿潤化を図り、ヤナギを抑制することは考えられる。
- ・コウノトリのような鳥類が採餌しやすい湿地が欲しいが、ここはオギ群落で使えない。モトクロス場跡地Dの整備地の様子を見たい。
- ・オギ群落のところを一度、野焼きをしたい。
- ・旧流路河岸のタケ類を管理したい。在来種の河畔林は下流端に分布し、数個体がタケ類に混じって点在するので、それを残してタケ類は除去したい。

- ・見晴台の高さは、50cmではやはり低いのでもう少し高かった方が良いが、あまり高いと安全対策も必要になってくるので、高さ設定には注意が必要。
- ・「見本」として整備したが、現状はオギの繁茂が著しく、見晴らしは良くない。ここを見せることにこだわらず、H25-26の整備範囲が拡大したので、そちらと旧流路を展望しやすいようにした方が良い。

- ・延命地蔵尊のところは整備地の眺めが良く、樹木の陰であることや地元の方が管理されていることから草本が無く入りやすいので、展望場所として利用したい。
- ・人を案内するのに良い場所であり、事業概要の看板が欲しい。
- ・水辺に近づきすぎると鳥に影響するので、整備・利用にあたっては適切な離隔距離の設定が必要である。
- ・農業法人の関係者に協議会への協力を呼びかけたい。

- ・バス停からの歩行者向けに、堤外に降りる道路の入口に看板が欲しい。

- 各整備地に共通
- ・土木的な意図を持って整備した場所には、それを説明する看板が必要である。
- ・ヨシやオギ群落を維持するためには、クズやカナムグラなどのつる性草本の管理が必要である。

- ①横堤付近、旧流路、モトクロス場跡地D (H25-26整備)
- ・横堤の突端に昔のコンクリートの基礎があるが、ここにのぼるだけでも眺望が良くなる。なんらかの展望施設を設置して欲しい。現在上池で工を行っている古郡建設の仮設プレハブ小屋の様なものでも良いし、四阿なども良いと思う。
- ・看板があった方が良い。
- ・トイレが欲しい。三ツ又沼ピオトープにあるような簡易なものでは衛生的に保たれないので、しっかりしたものが欲しい。場所は堤内でも良い。
- ・旧流路やモトクロス場跡地D (H25-26整備)の整備地を周遊する通路は必要ない。
- ・伐採試験中のシンジュは、整備地に近いので根絶させたい。
- ・モトクロス場跡地Dは、旧流路との接続はせずに異なる環境のままとしておく方が多様性が高まると思う。普段は地下水位に応じた状態とし、それ以外は高水敷が冠水する規模の出水時に水が入れば良い。
