# 7月28日アオコ対策状況

武田川河口

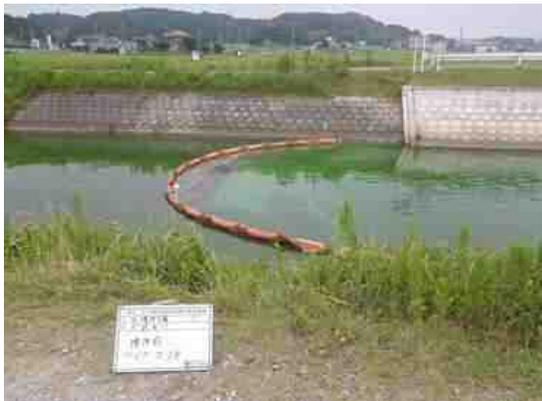
作業前アオコ発生状況①

1. 対策箇所	北浦 武田川河口
2. 発生状況	レベル4~5のアオコが堆積
3. 対策内容	作業船1隻にて、攪拌作業。
4. 対策効果	堆積アオコレベルは2になったが、湖内のアオコが河口側から上流に風向により入っている。

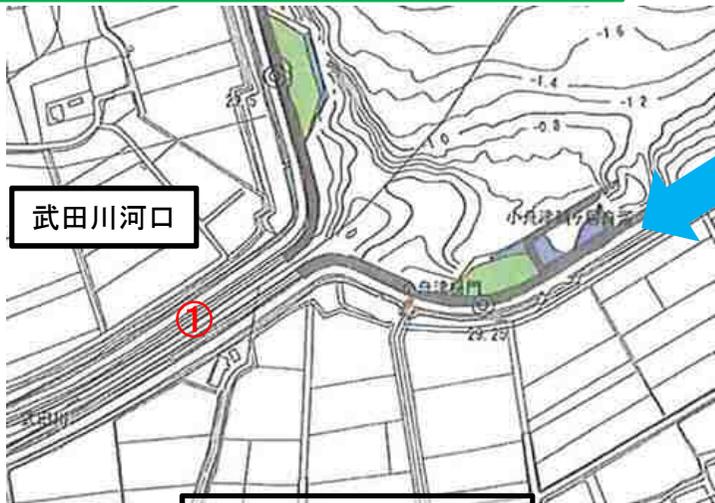
作業船による攪拌作業①

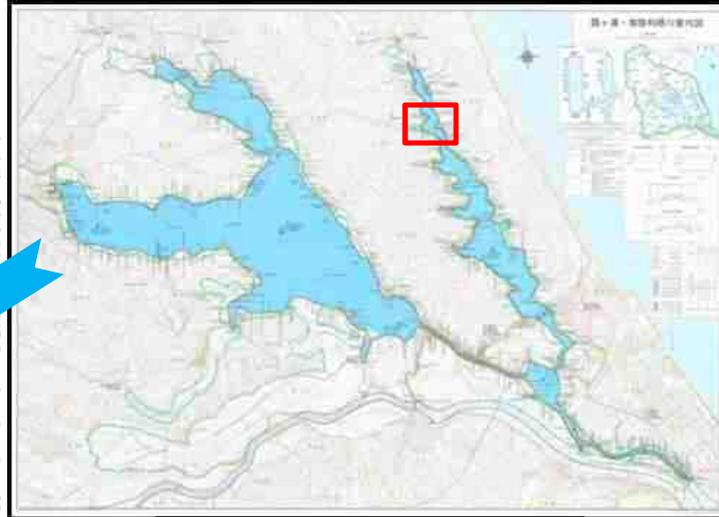
作業船によるアオコ攪拌作業①

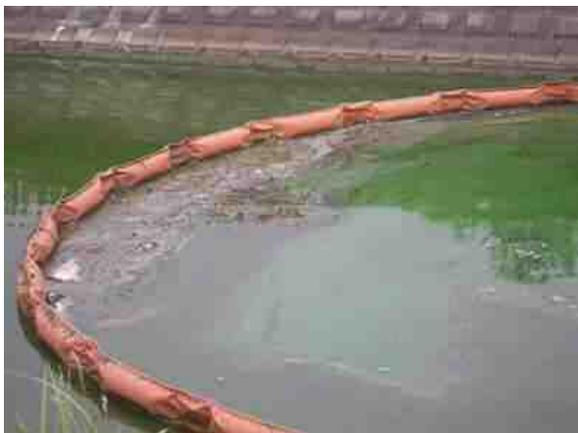
作業前アオコ発生状況②

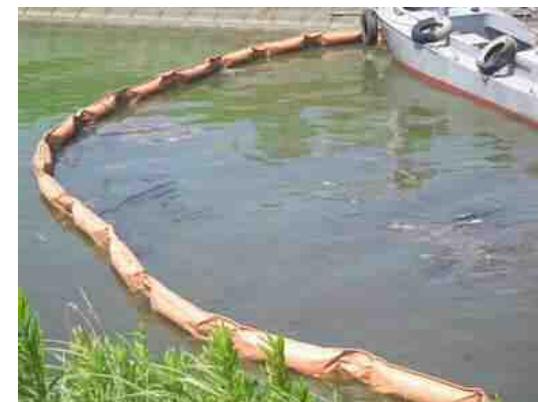
アオコ攪拌作業後①
