## 7月29日アオコ対策状況

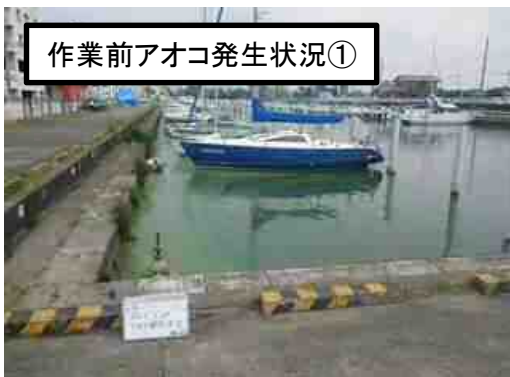
作業前アオコ発生状況①

| 2. 発生状況 | 土浦港内レベル3～5のアオコが発生堆積 |

| 3. 対策内容 | 作業船2隻にて、攪拌作業。 |

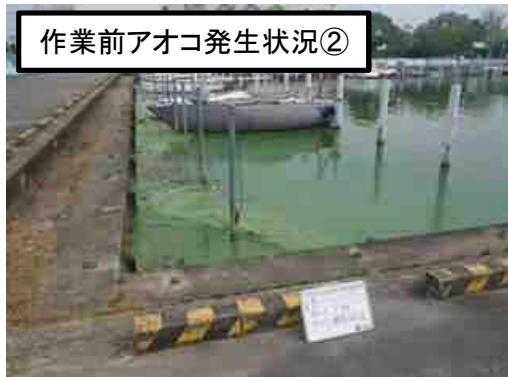
作業前アオコ発生状況②

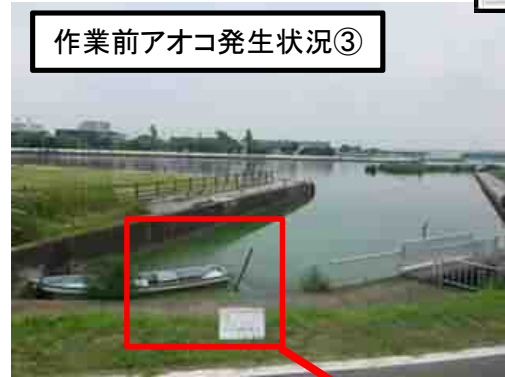
作業前アオコ発生状況③

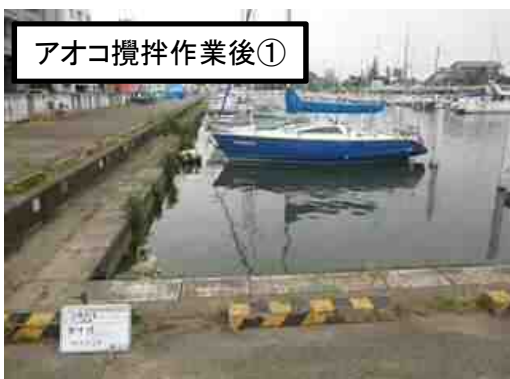
アオコ攪拌作業後①

| 4. 対策効果 | 堆積アオコレベルは2になったが、風向により、湖内のアオコが港内に入り込んでいる。 |

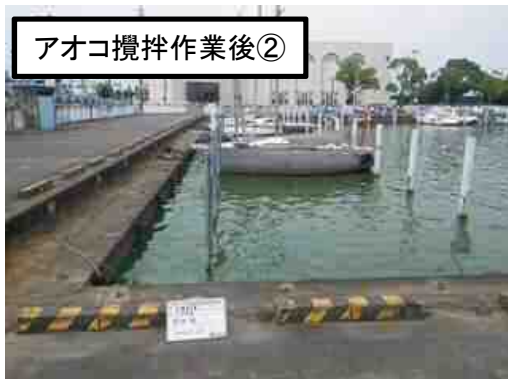
アオコ攪拌作業後②

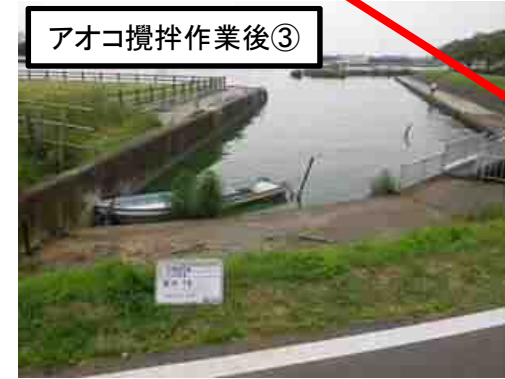
アオコ攪拌作業後③
