8月1日アオコ対策状況

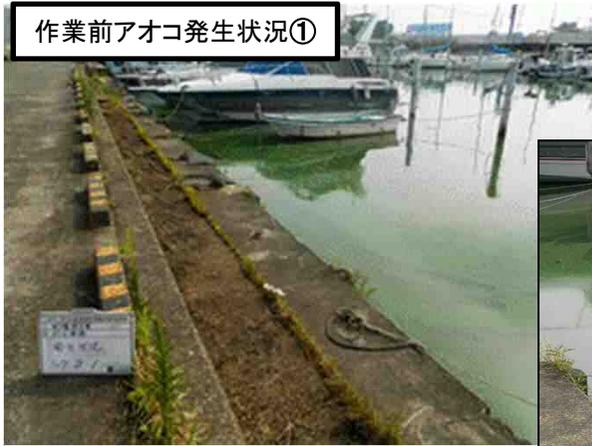
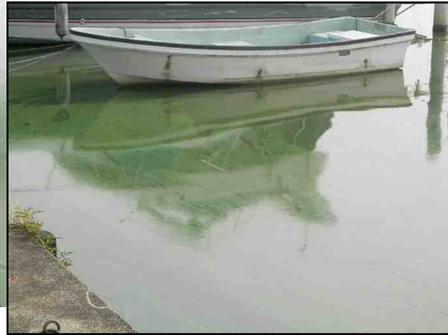
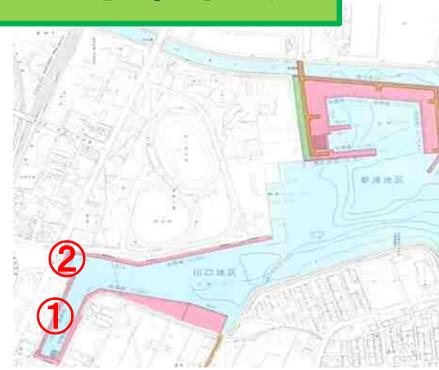
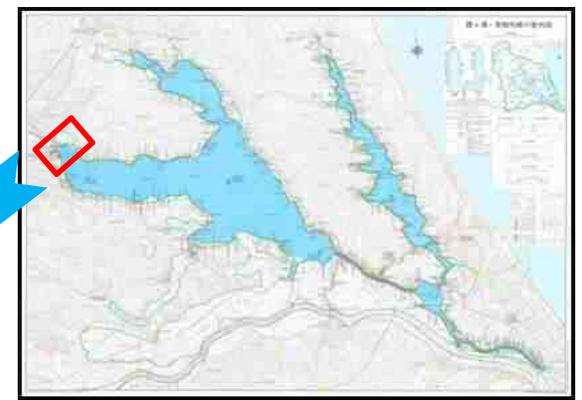
作業前アオコ発生状況①

1.対策箇所	土浦港
2.発生状況	風向により港内北側に集中してレベル3~5のアオコが発生堆積
3.対策内容	作業船2隻にて攪拌作業
4.対策効果	堆積アオコは拡散したが、港内のアオコレベルが3であり、太陽光により容易に浮上する。
