# 平成28年7月1日～7日のアオコ発生概況 (レベル3以上)

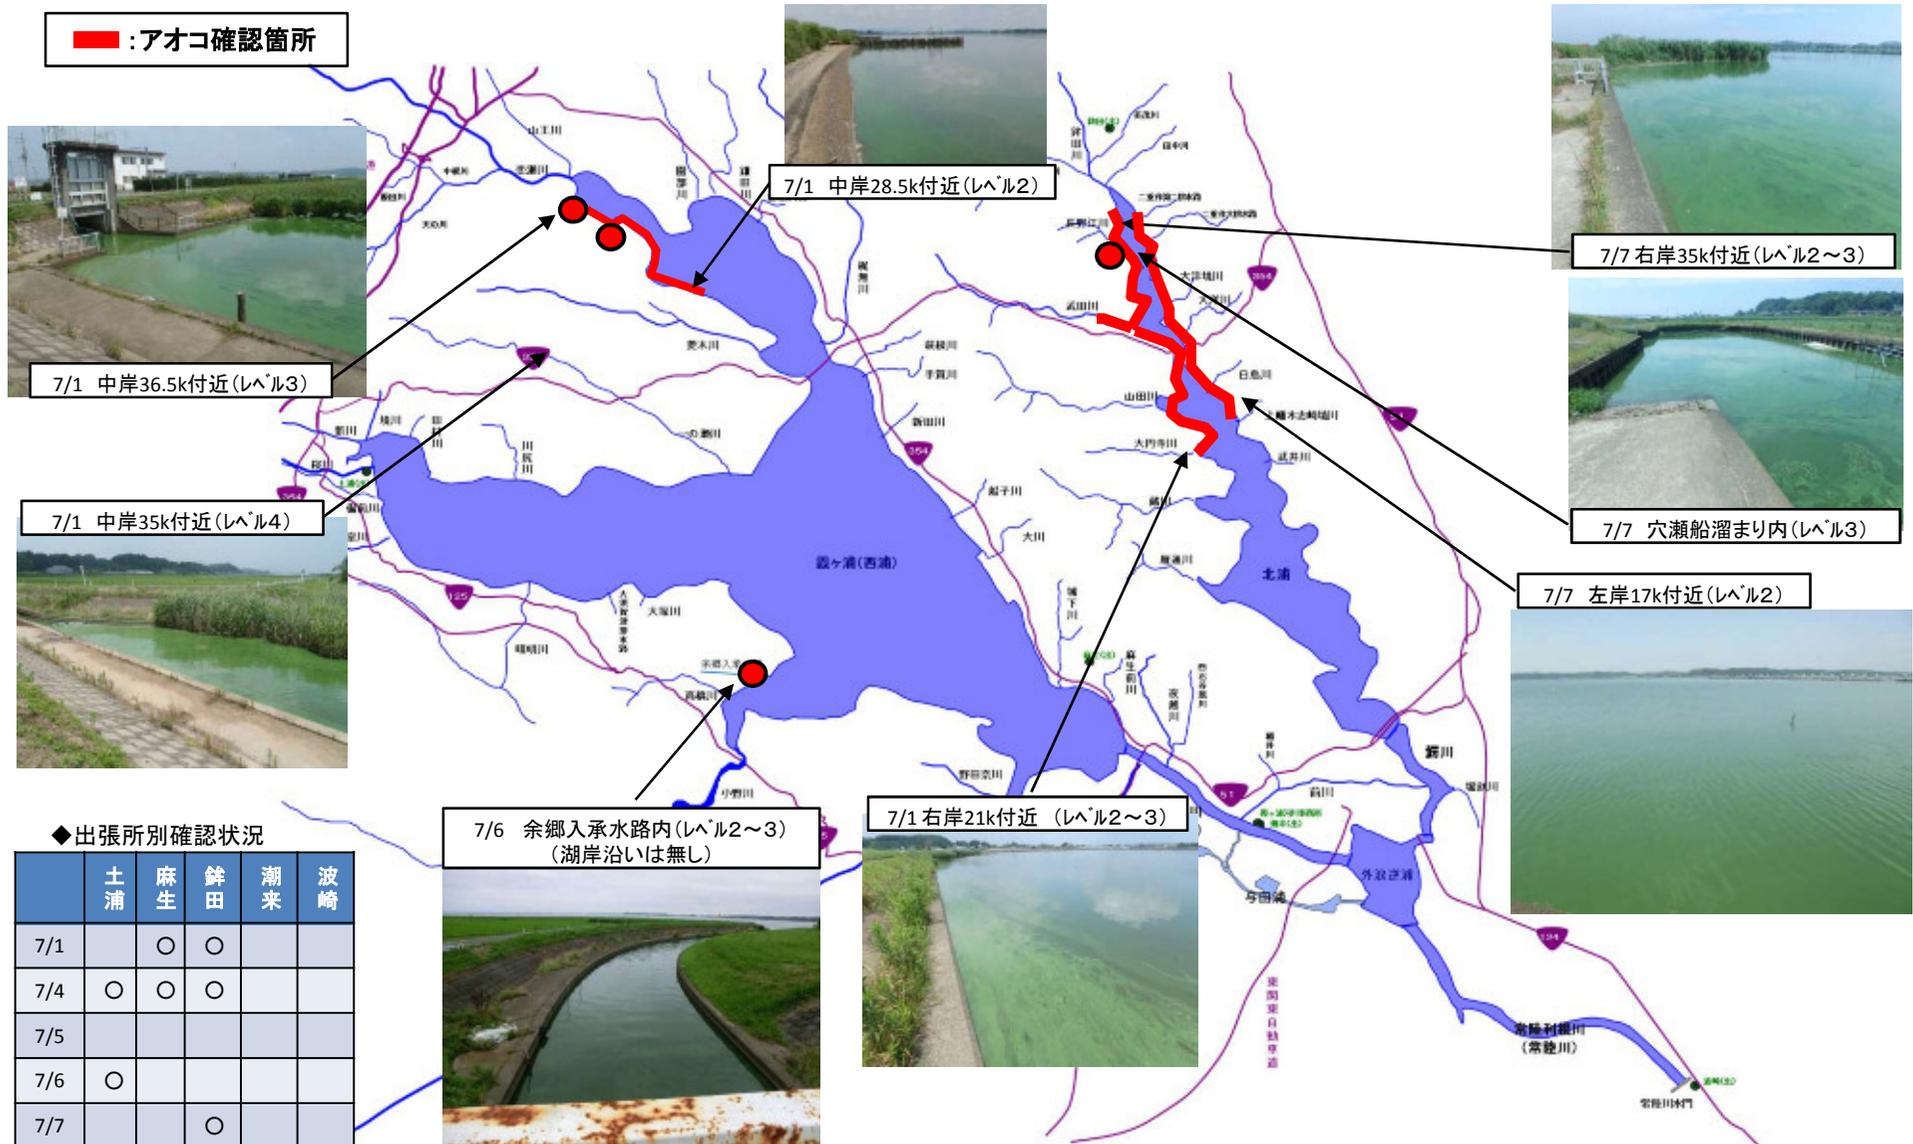
【北浦】 主に右岸21k～35k、左岸16k～27kで確認 (6月に比べ左岸側など範囲が拡大) 湖岸沿いは概ねレベル2～3で推移。  
船溜まりなど局所的に滞留している箇所は一時的にレベル4あり。 対策はなし。

【西浦】 主に中岸32～36kで確認 (6月に比べ範囲が少し拡大) 湖岸沿いはレベル1～2程度で、35kと36.5k付近の2箇所で局所的に滞留。  
右岸では、6月は見られなかったが、27k付近へ流入する余郷入承水路内のみで確認。対策はなし。

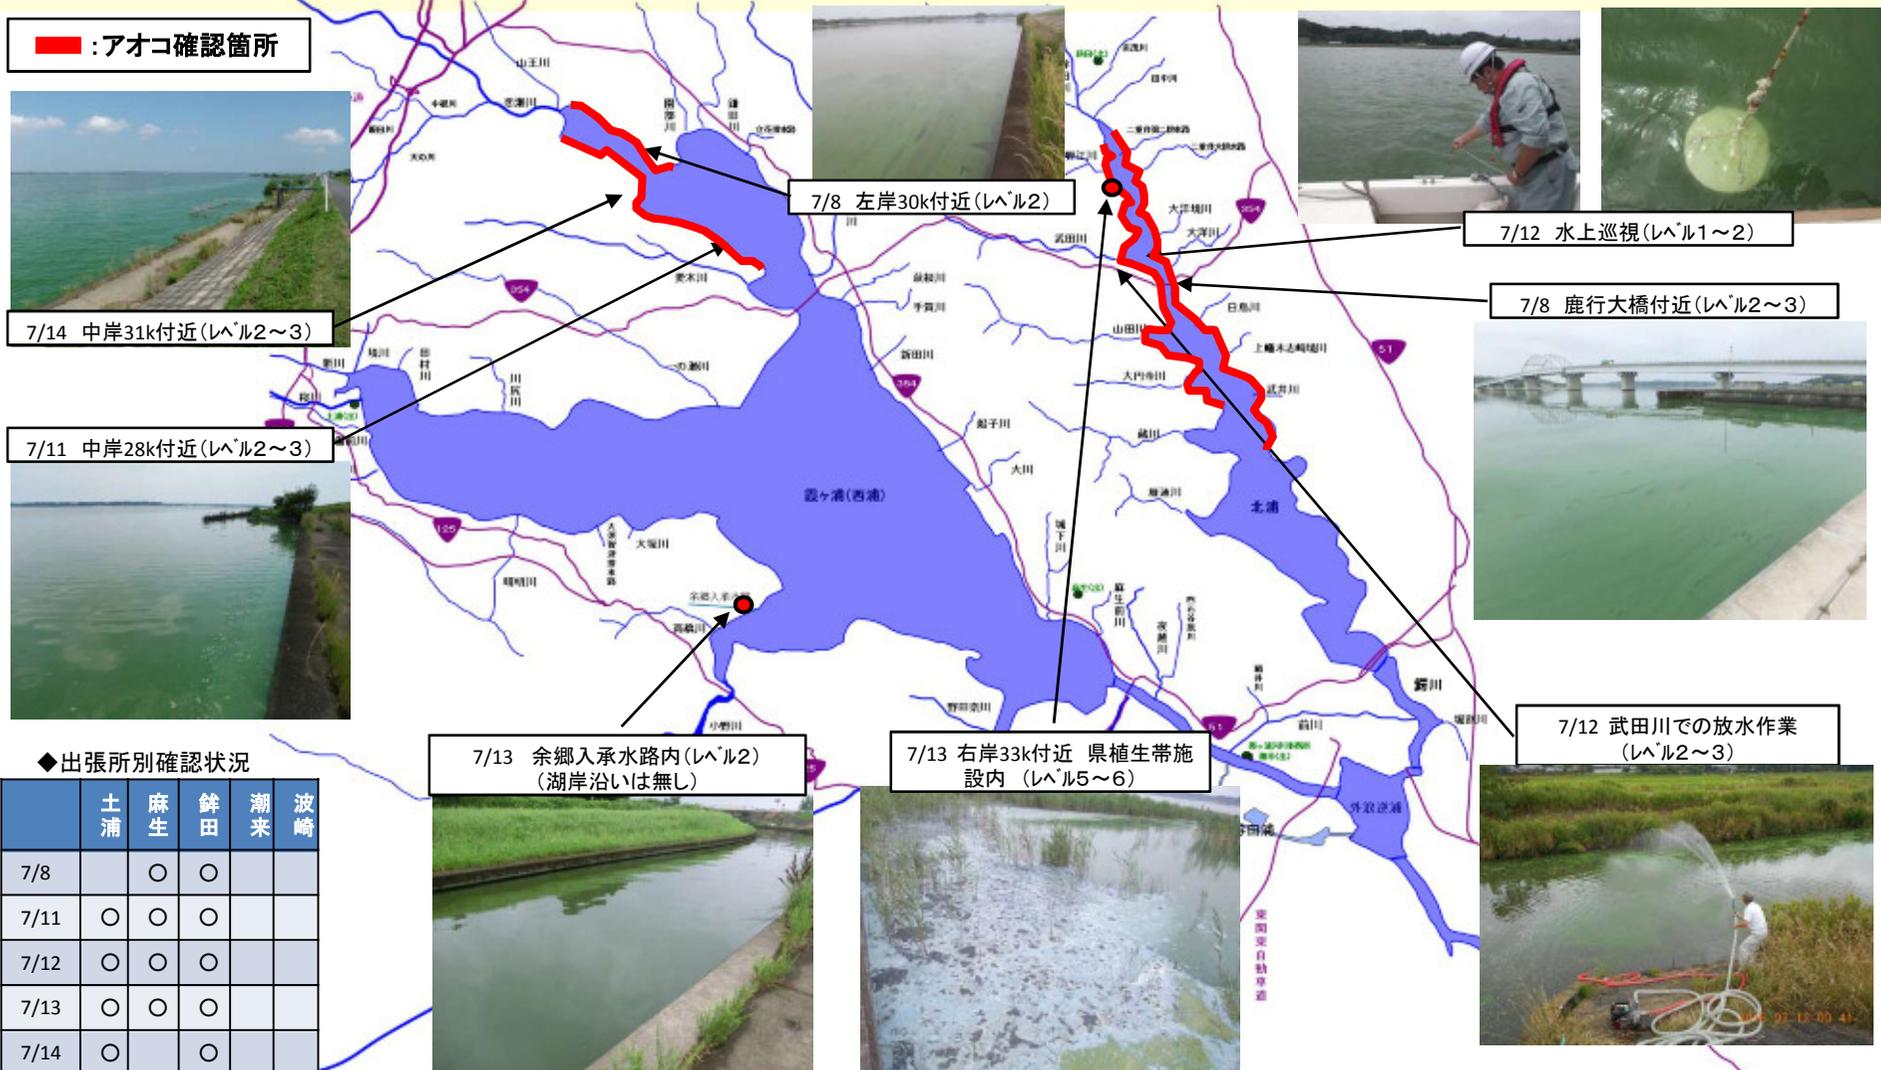
# 平成28年7月8日～14日のアオコ発生概況 (レベル3以上)

- 【北浦】 右岸18k～35k、左岸12k～27kで確認 (先週より下流へ少し拡大) 湖岸沿いはレベル2～3で推移し大きな変化なし。  
 7/12 水上巡視では鹿行大橋から上流の範囲で湖面全体にアオコ(レベル1～2)が広がっていた。  
 7/12 武田川で茨城県が放水作業を実施。霞河川も今後に備え、攪拌用の船を北浦(行方市繁昌地先)へ配置する準備を進めている。  
 7/13 右岸33k、県の植生帯保全施設内で局所的にレベル5～6 → 対応を県へ依頼済。
- 【西浦】 中岸27k～36k、左岸30k～34kで確認 (先週より左岸及び下流へ少し拡大) 湖岸沿いはレベル2～3程度。  
 7/13 麻生出の水上巡視では、北浦と違い湖面上にアオコは確認されなかった。

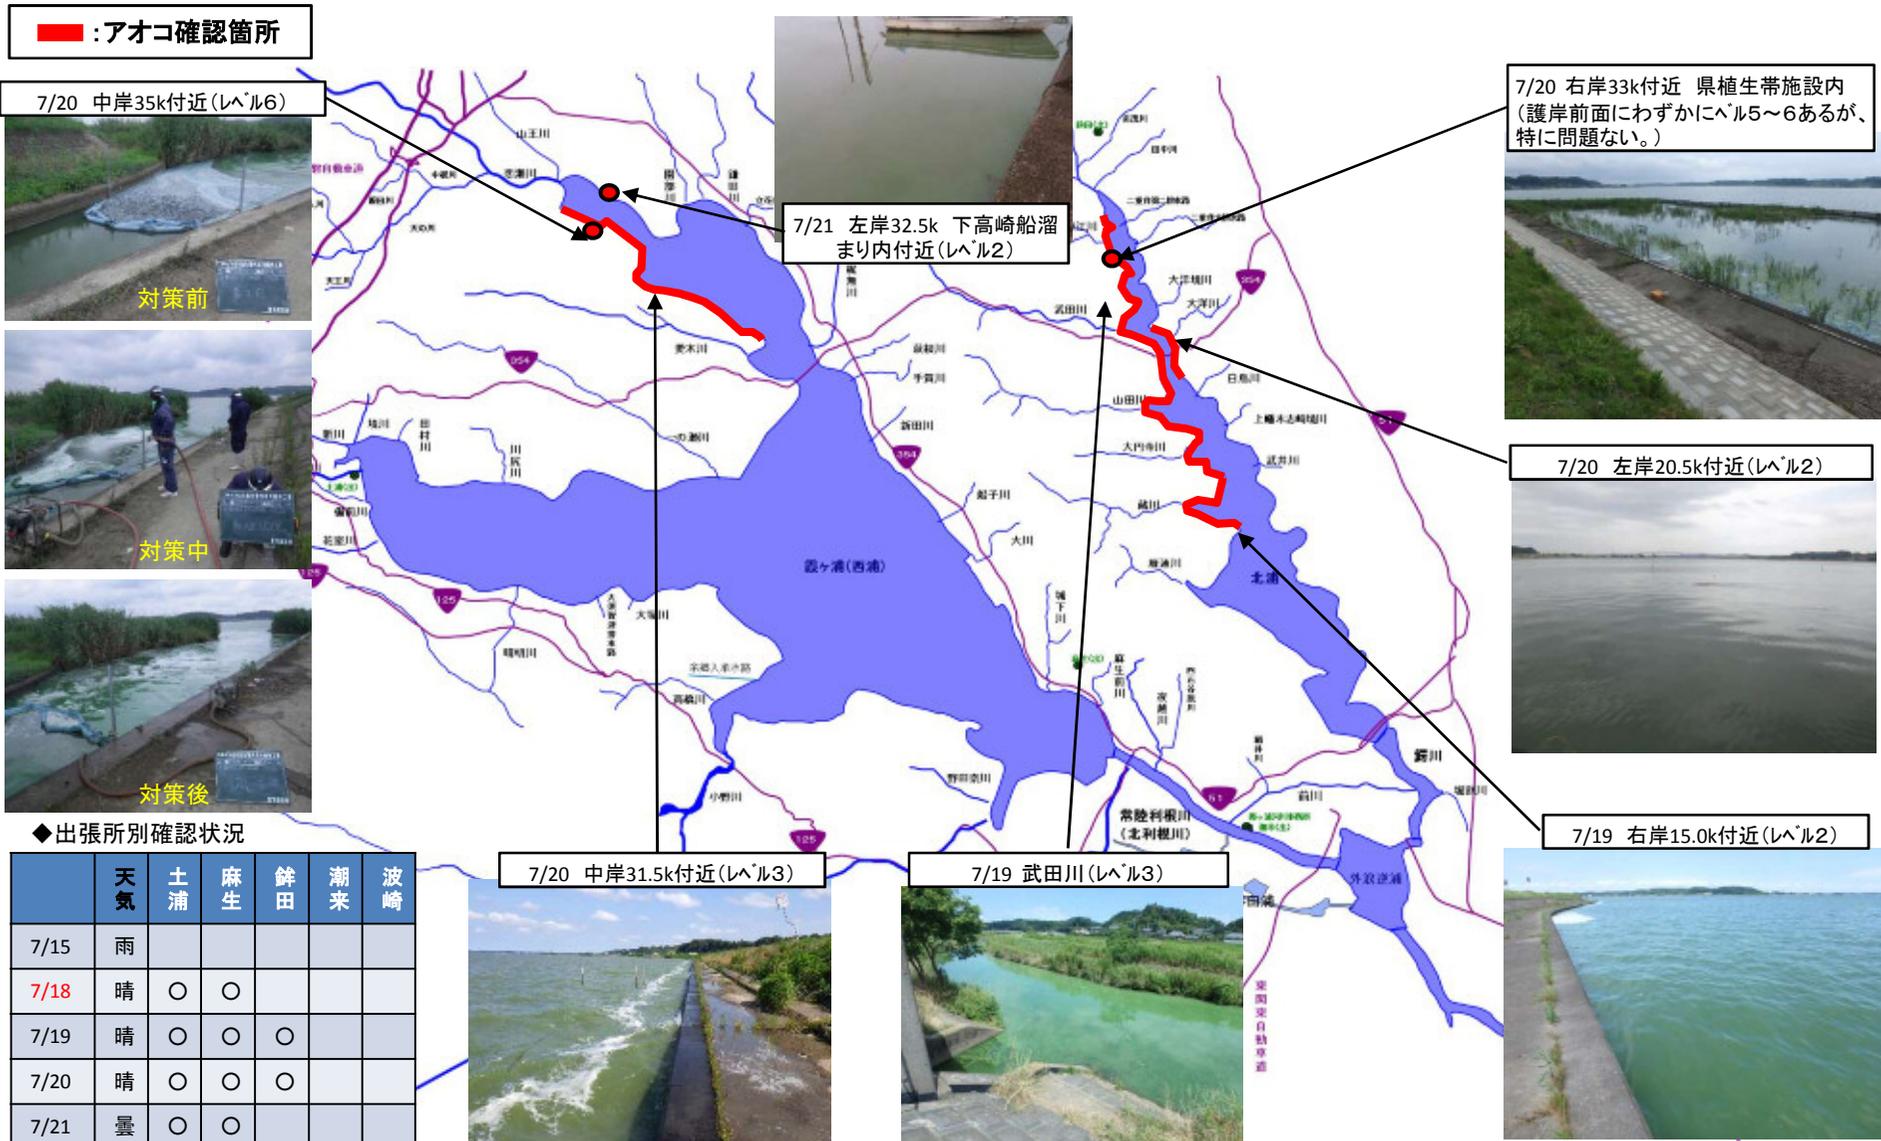
# 平成28年7月15日～21日のアオコ発生概況

【北浦】先週に比べ左岸側は少なくなった。湖岸沿いはレベル2程度で大きな変化なし。

武田川はレベル3程度で、湖内より少しレベルが上がっている状況が継続。

【西浦】先週に比べ左岸側は少なくなった。湖岸沿いは概ねレベル2～3程度で大きな変化なし。先週見られた余郷入承水路内では、確認されなかった。右岸35k付近の水路河口部は、局所的にレベル6となり、7/20に放水による攪拌・沈降作業を実施。

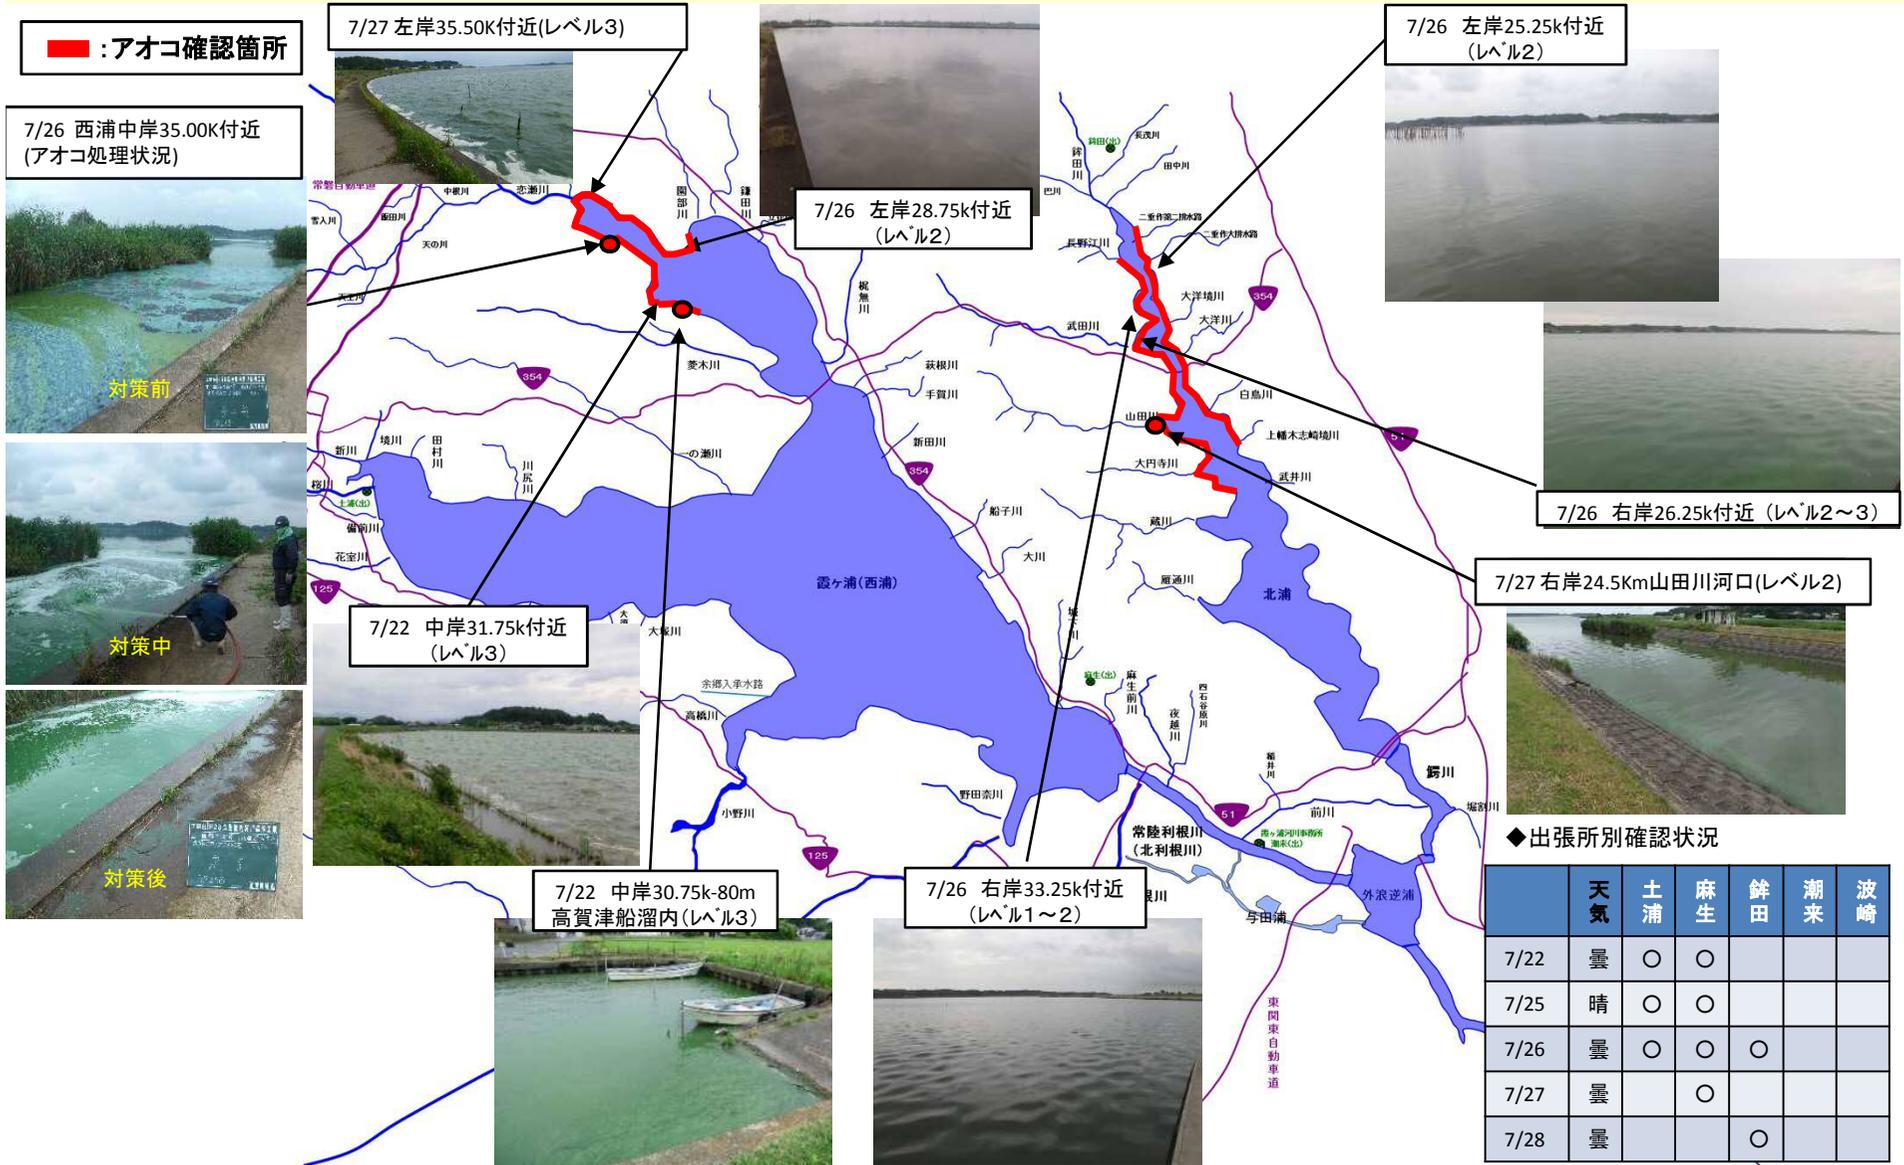
# 平成28年7月22日～28日のアオコ発生概況

【北浦】左岸側は先週に比べ範囲が拡大したが、レベルは1～2、最大3程度で大きな変化なし。

7/26に水上巡視を実施、湖面はレベル1～2程度。

【西浦】左岸側は先週に比べ範囲が拡大したが、レベルは2～3程度で大きな変化なし。中岸30.75k付近船溜内レベル3。

中岸35k付近の水路河口部は、局所的にレベル6となり、先週に引き続き7/26に放水による攪拌・沈降作業を実施。
