# 掘削完了エリアの環境推移 及び 水際再生ゾーンの整備(案)について

## 【水際再生ゾーン整備対象範囲】

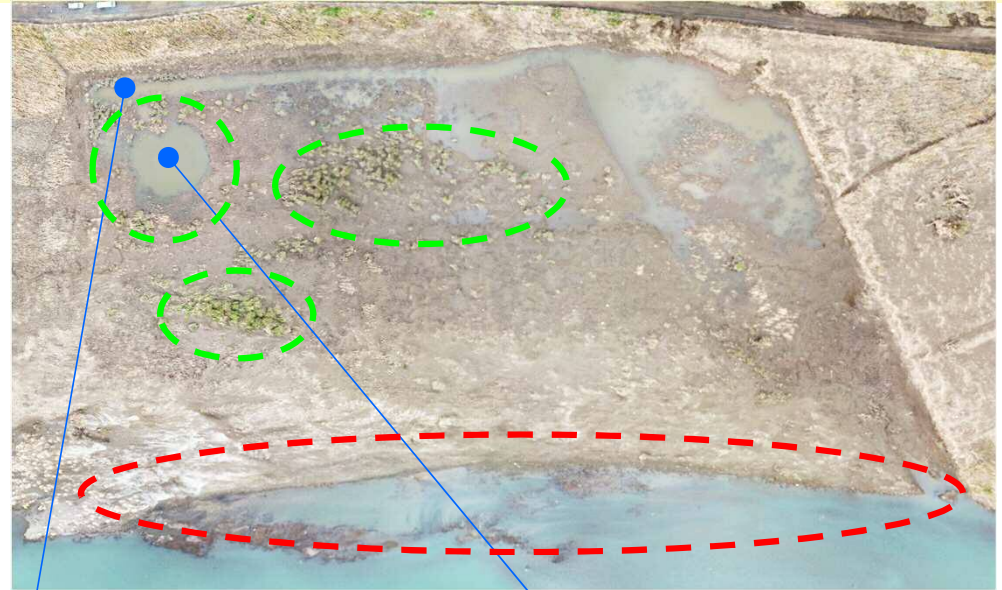
岸沿いに不連続の凹凸が形成され、大小のたまりができています。水鳥などがよく利用している。

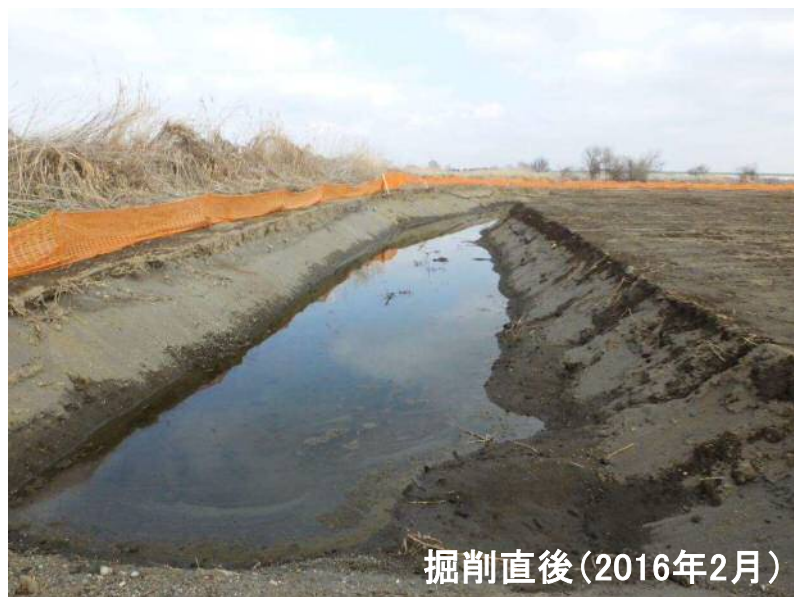
砂質であり、1～2度の出水ですぐに埋まってしまうのではないかと懸念されていた。

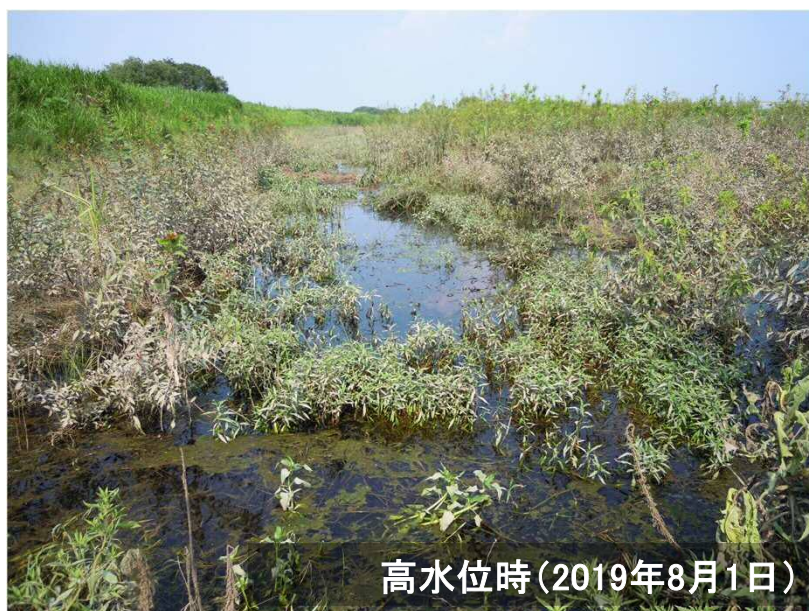
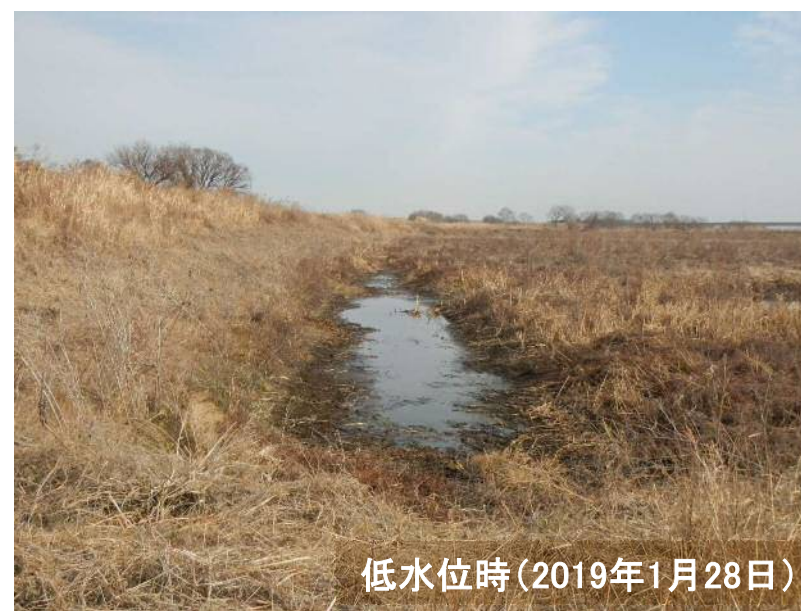
川幅、水面幅ともに狭くなったが、低水位時においても約10cm程度の水位のある水面が水路の1/3程度。水路と本川との間のワンドは、水路よりも水深が浅く、すぐに土砂が堆積した。

今年度の地下水調査で、ワンド付近の地下水位は「だるま池」付近よりも低い結果が出ていることから、ワンド付近で年間を通じた湛水を得るためには、より深く(低く)掘る必要があると考えられる。

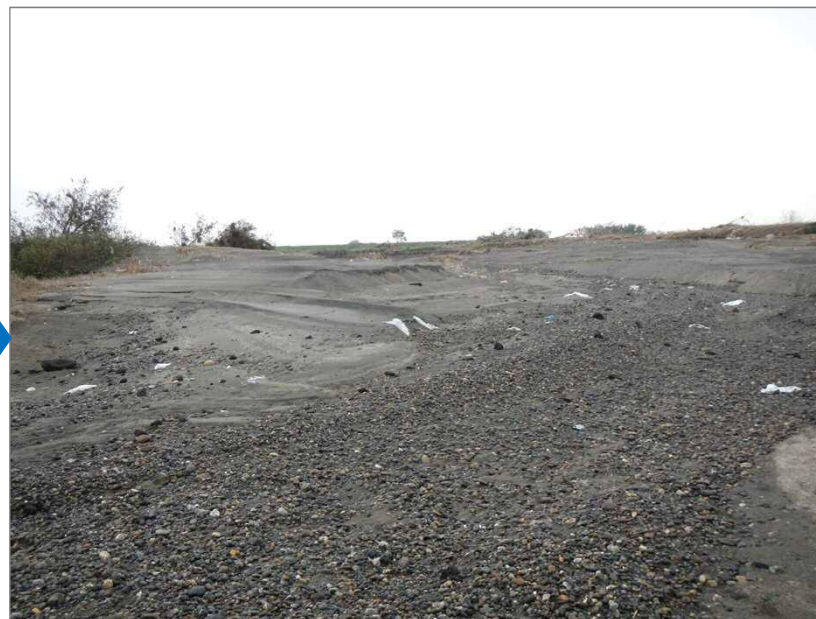
出水後(2019年11月11日)

堰下流部全体に砂礫の堆積が進み、元々あったギャップ(崖)が殆どなくなった。草本類は埋没し、樹木も多くがなぎ倒された。

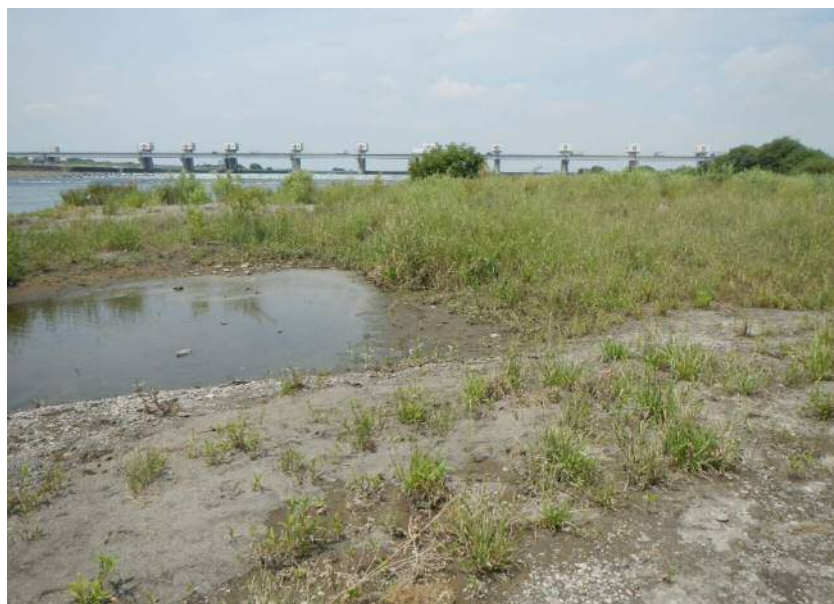
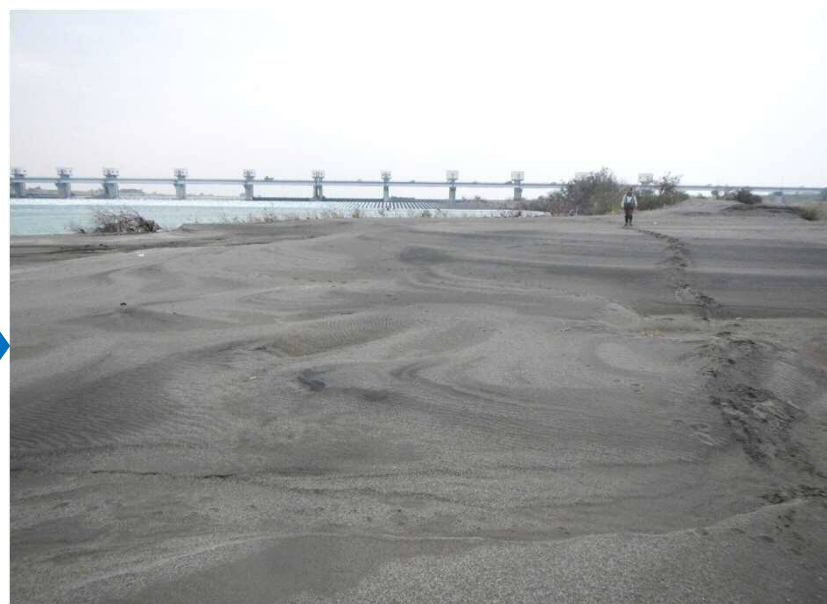
周辺の工事用道路には泥が厚く堆積したが、砂礫河原周辺は、泥ではなく砂礫が堆積した。水辺の草本も全て砂に埋没した。

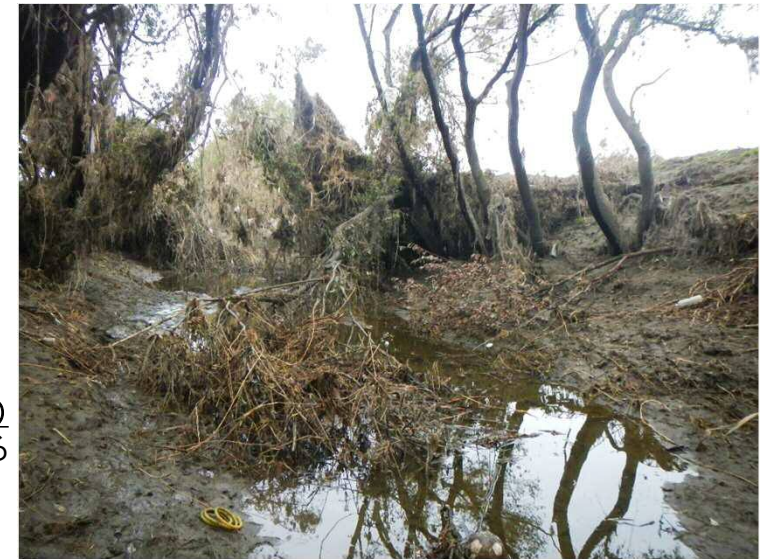
10月の台風19号による影響としては、倒木や草木の堆積が見られたが、土砂については、凸地に囲まれているためか、他エリアに比べると堆積は少なかった。

令和元年台風19号後のたまり池の様子(11月11日撮影)  
凹地を覆っていた樹木が何本も倒れたり折れたりしている

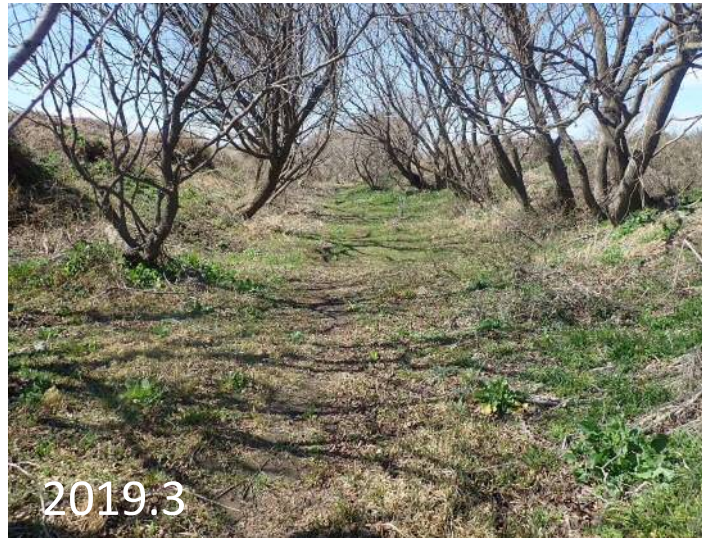
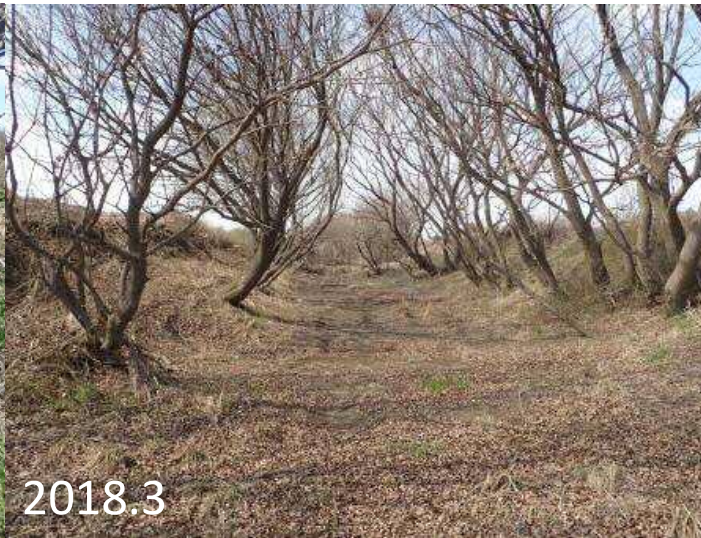
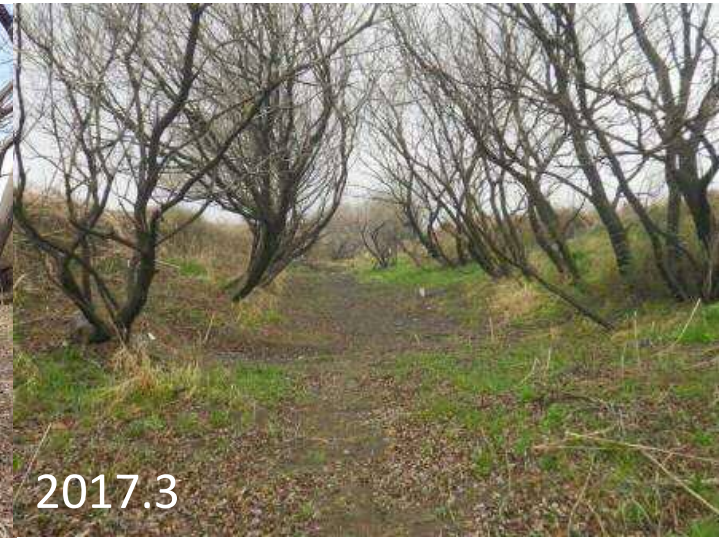
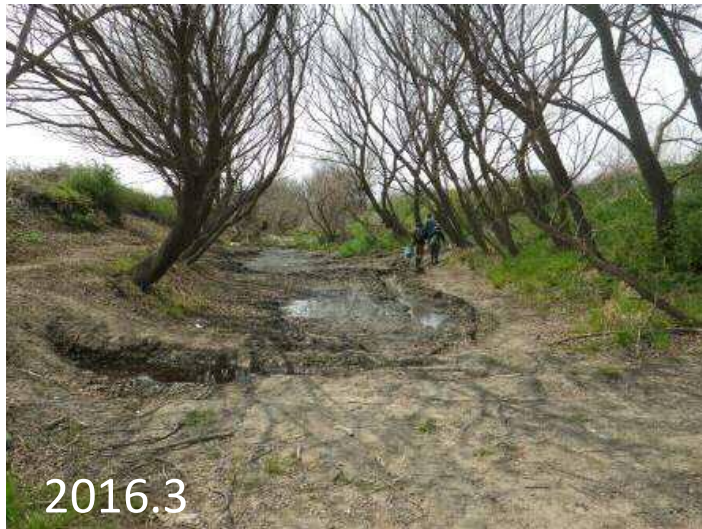
年々乾燥化が進んでいる。

2018年・2019年春には、隣接する掘削エリア(掘削水路)での産卵が確認されている。

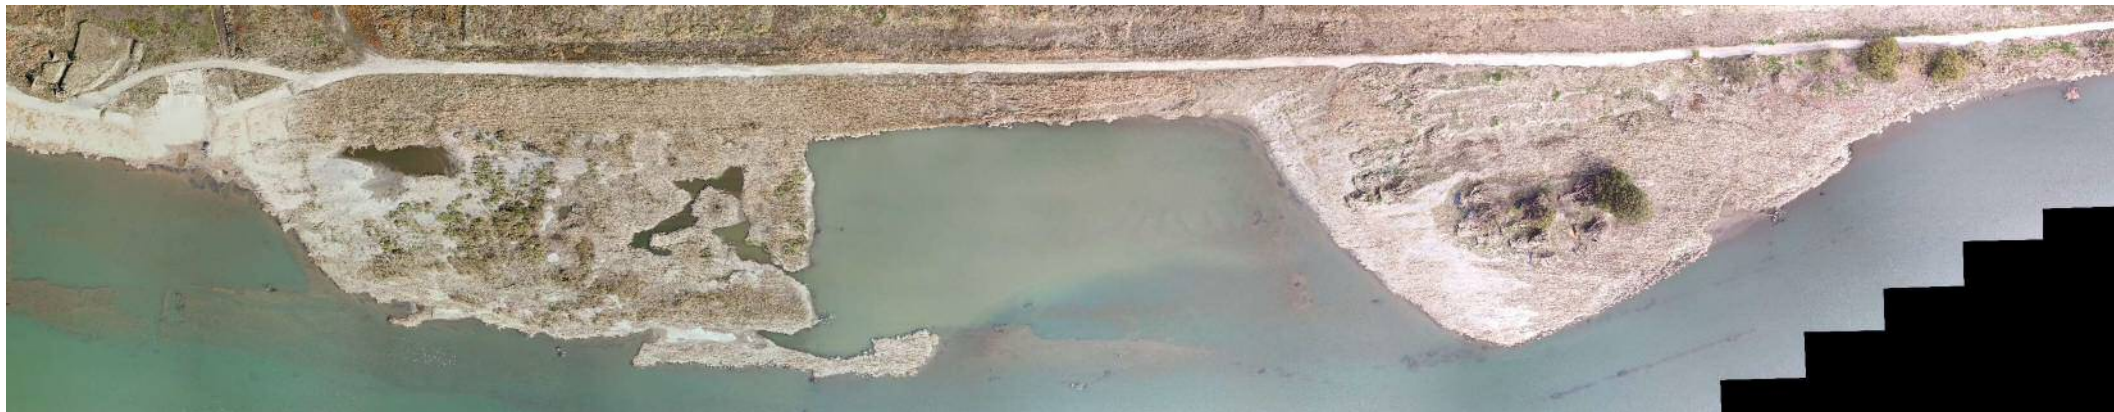
■ 2019年11月18日（出水後）

2019年10月の台風19号による出水で、大量の土砂が高水敷に堆積し、草木もなぎ倒され、水域も大幅に縮小した。
