那珂川・久慈川堤防調査委員会

報告書

令和2年3月

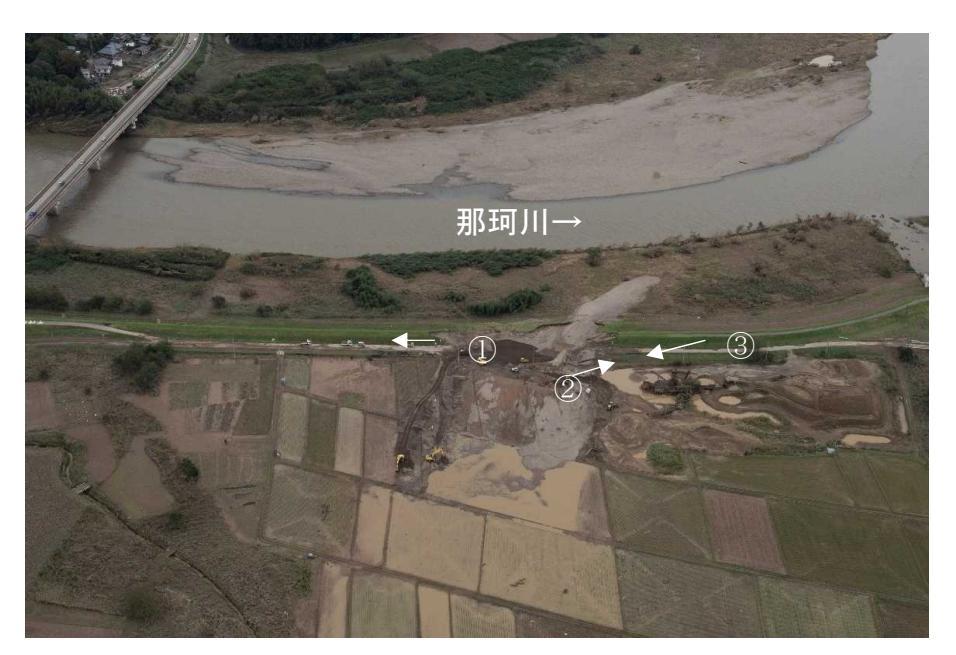
那珂川右岸 28.6k 決壊区間の上下流の川裏および決壊区間内残存部法尻付近では、噴砂や 漏水痕は確認できない(写真①~③)。

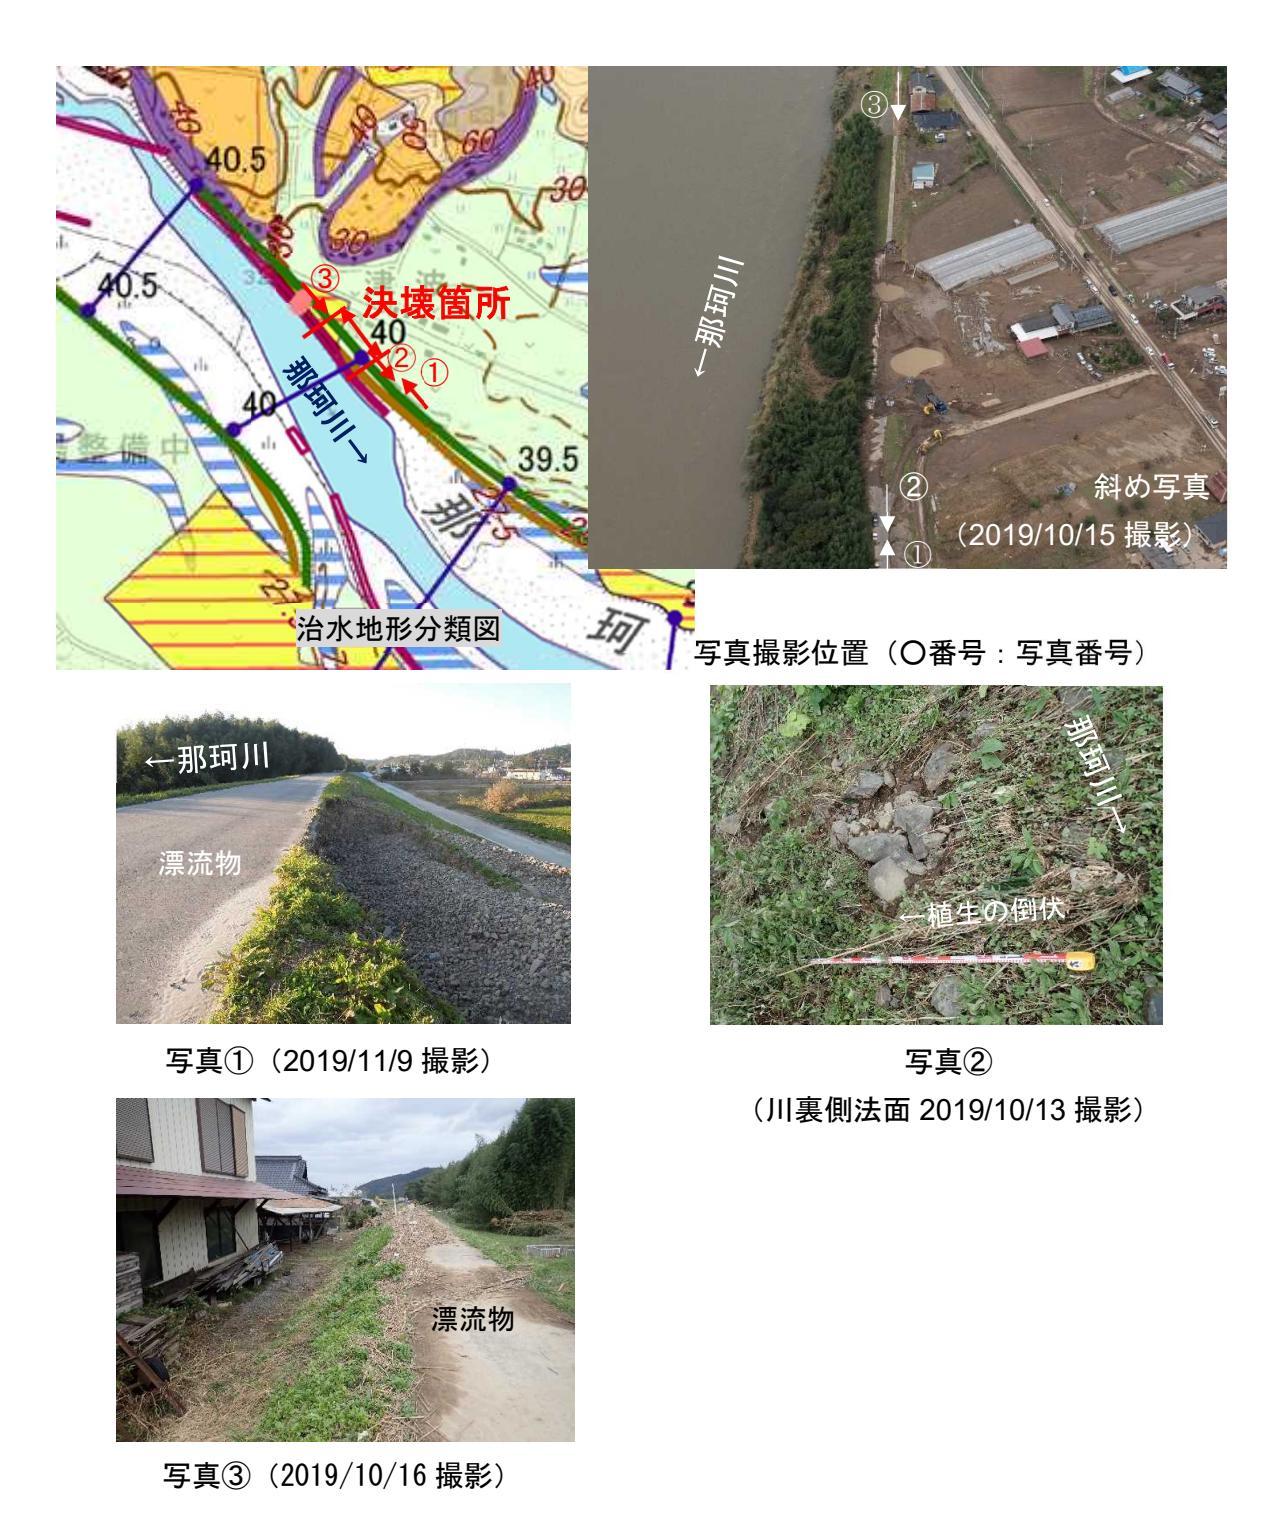
図 3.2.10 那珂川左岸 40.0kの決壊箇所付近の状況

那珂川左岸 40.0k では、越水によると推定される川裏部の侵食が見られる(写真①)。 また、堤防裏法面の植生は川裏側に倒伏している(写真②)、天端には越水による流木等の 漂流物が残存している(写真③)。

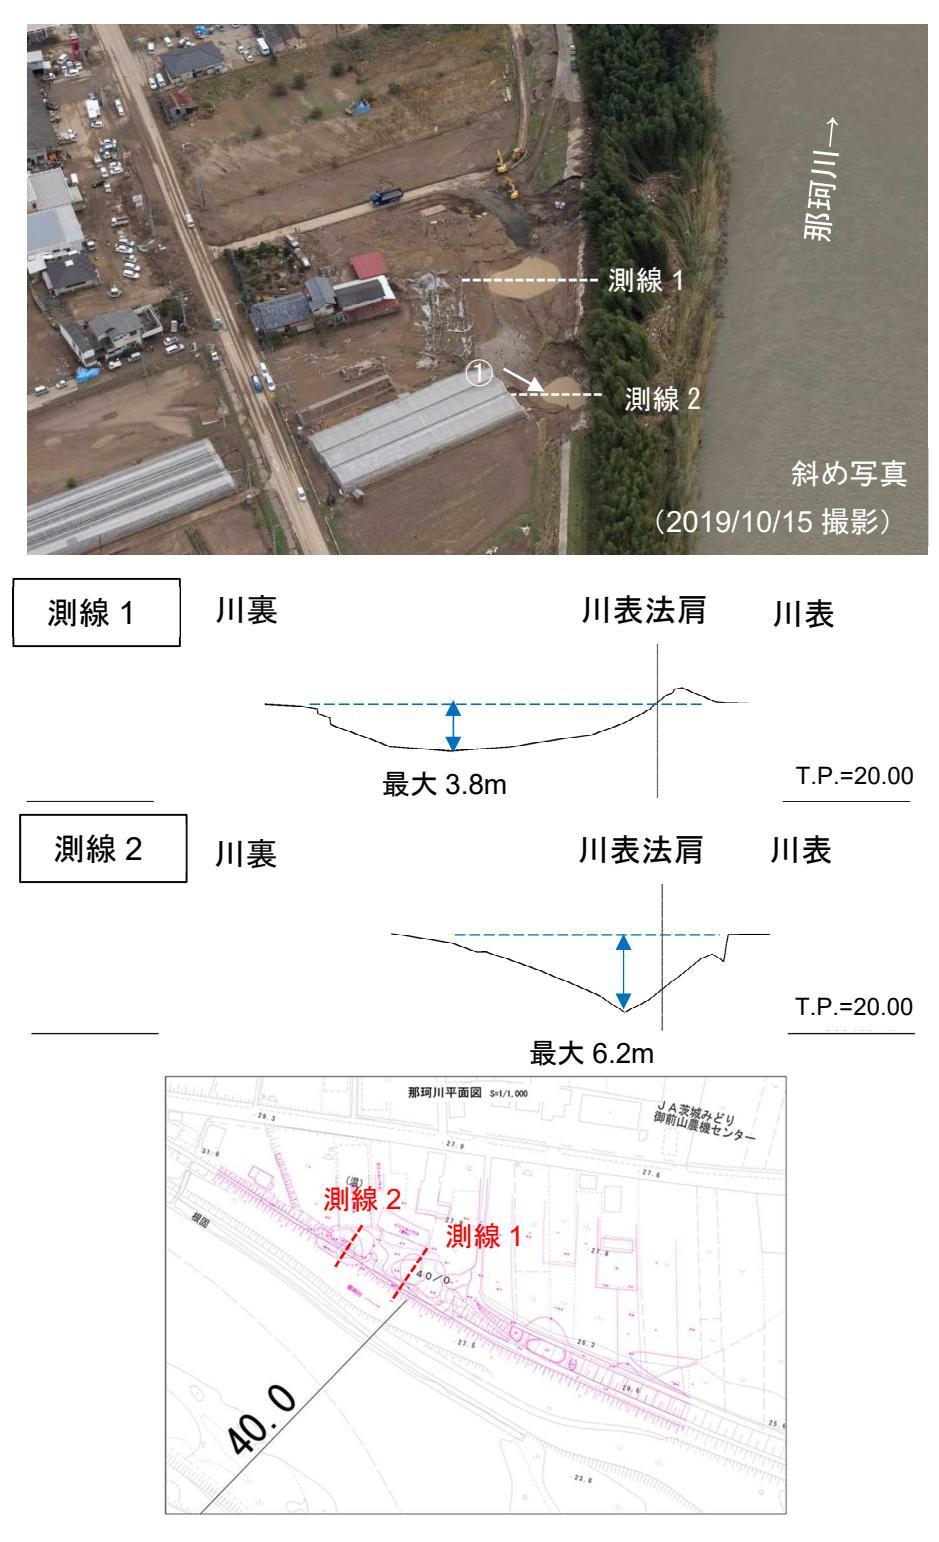
図 3.2.11 那珂川左岸 40.0k の落堀

那珂川左岸 40.0k の決壊箇所付近は、堤内地に落堀が 2 箇所形成されており、落堀の深さ は、下流側(測線 1)では川裏法尻付近で最大約 3.8m、上流側(測線 2)では天端法面直下で 最大約 6.2m である。

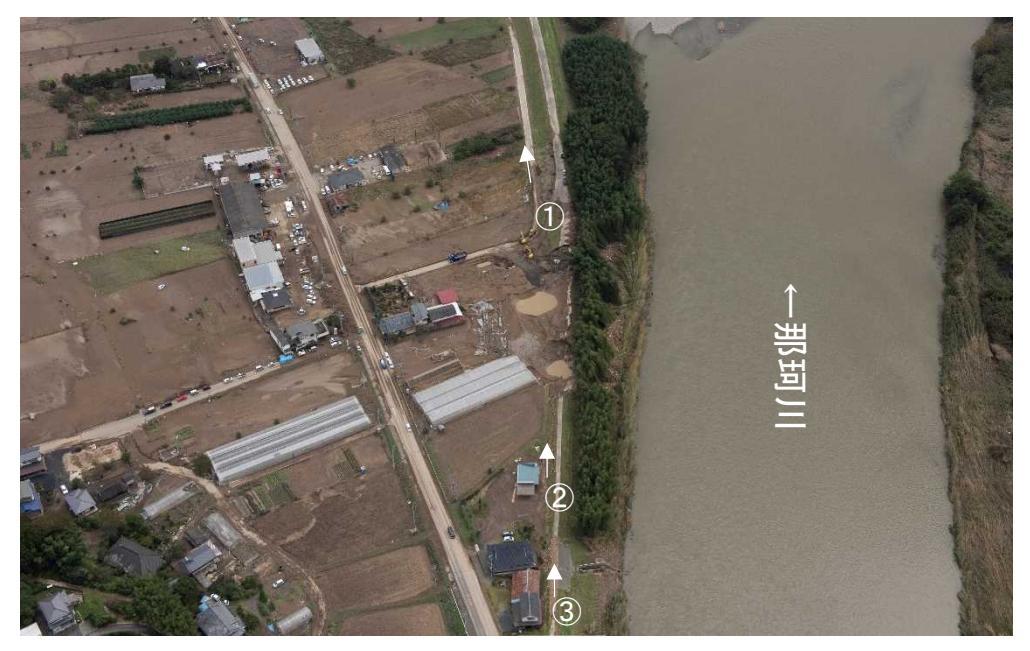
那珂川左岸 40.0k 決壊区間の下流の川裏および決壊区間内残存部法尻付近では、噴砂や漏 水痕は確認できない(写真①)。決壊区間の上流の川裏法尻付近では、噴砂や漏水痕は確認で きない(決壊区間の上流直近は河川水による砂・砂礫の堆積あり)(写真②・③)。

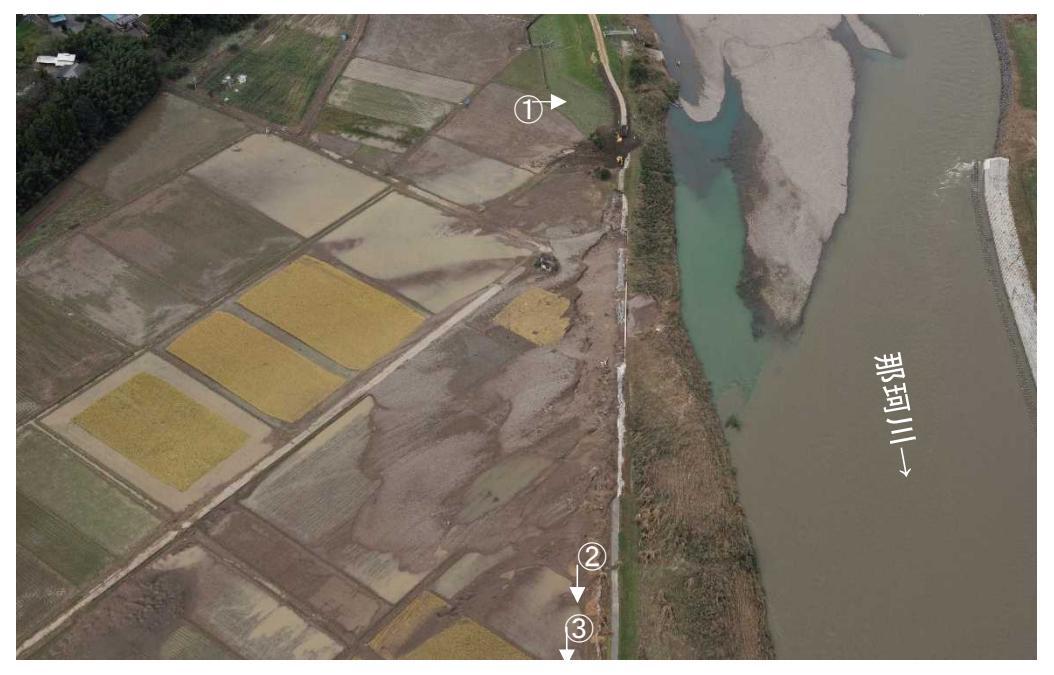
那珂川右岸 41.2k 決壊区間の上流の川裏および決壊区間内残存部法尻付近では、噴砂や漏 水痕は確認できない(写真①)。また、決壊区間の下流の川裏法尻付近では、噴砂や漏水痕は 確認できない(写真③)。

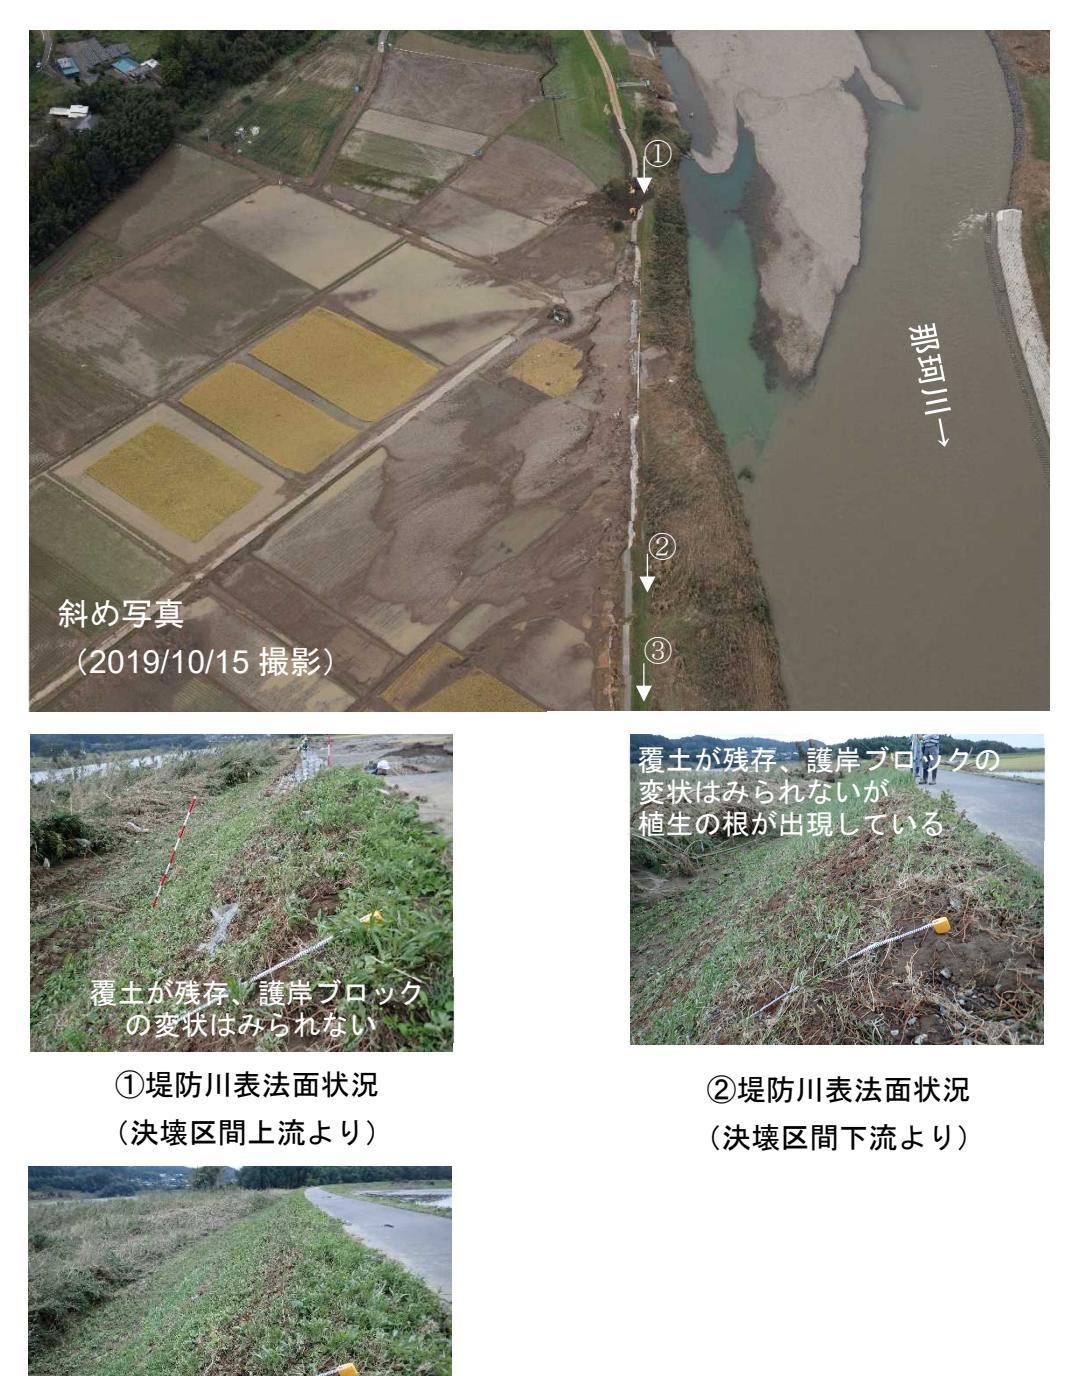
図 3.3.21 那珂川右岸 41.2k の侵食状況

決壊箇所は、決壊区間の上下流とも川表に護岸ブロックが敷設されている。高水敷上の侵食 の痕跡は確認できない(斜め写真)が、一部、植生の白い根が出現している様子(写真②)が 見受けられ、植生のはがれが見られることから、侵食が決壊の要因になった影響は排除できな い。

③堤防川表法面状況(決壊区間下流より)

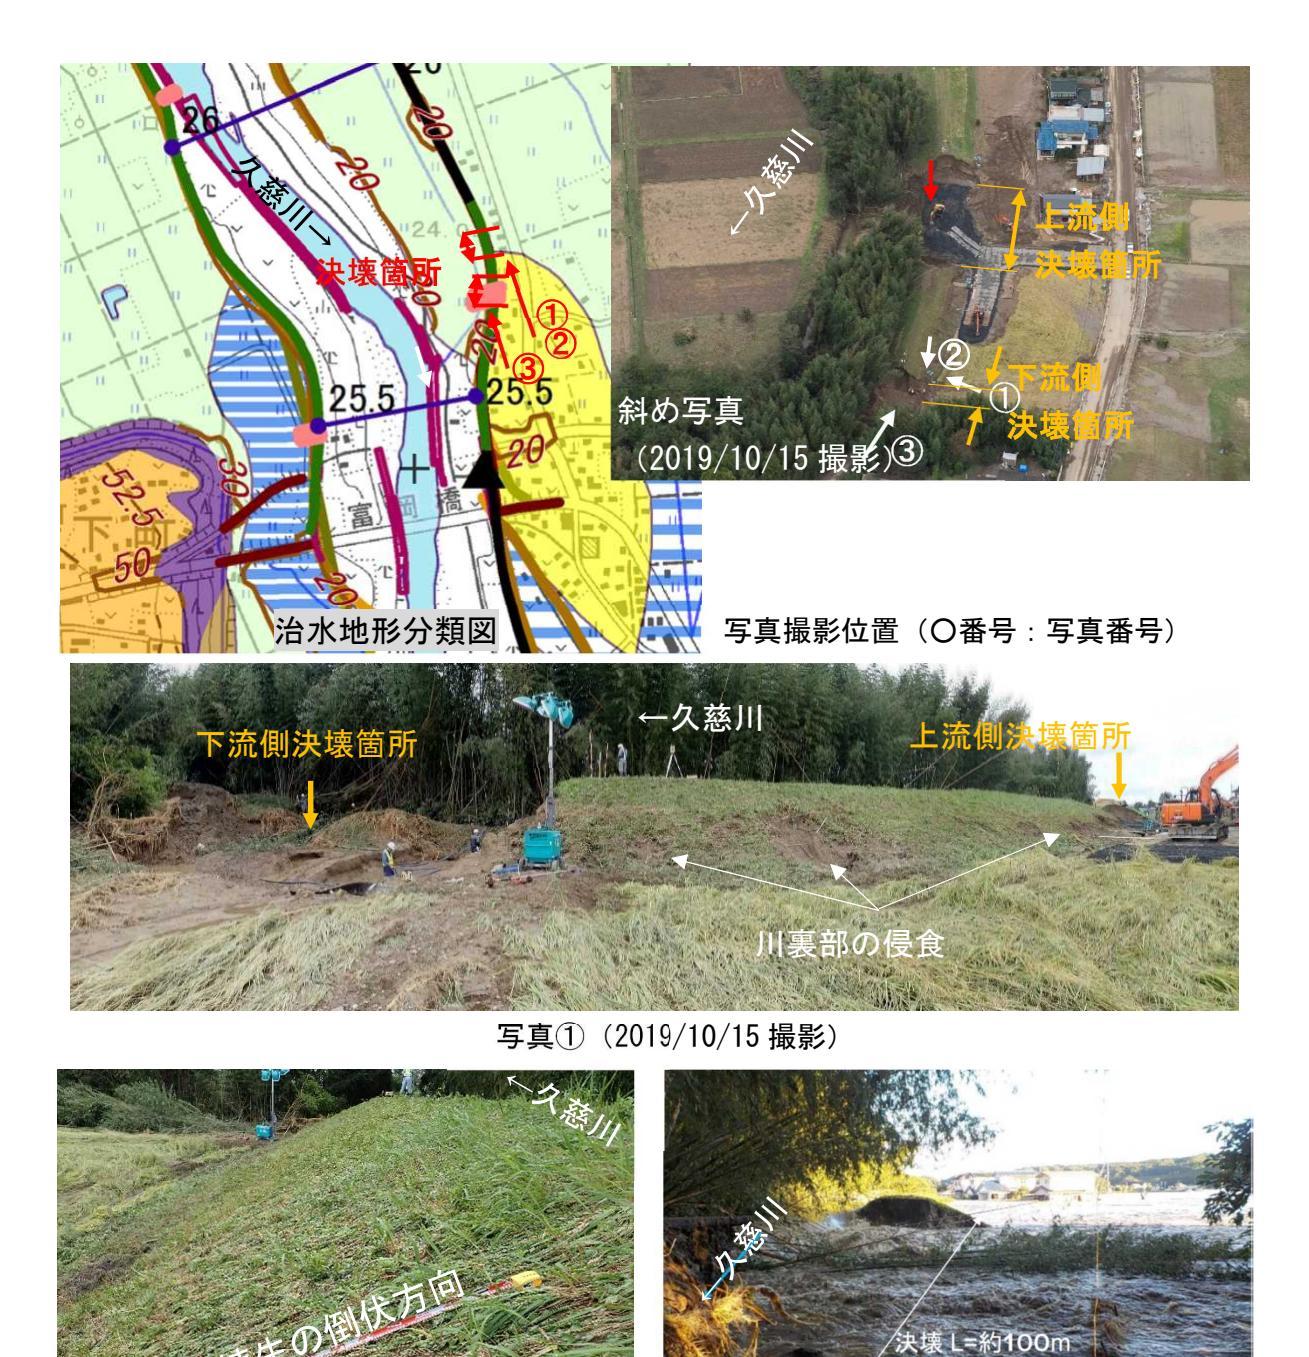
久慈川左岸 25.5k 決壊箇所は上流と下流 2 箇所にあり、越流水によると推定される川裏部の洗掘が見られる(写真①)。また、堤防川裏部の植生は川裏側に倒伏している。(②)。

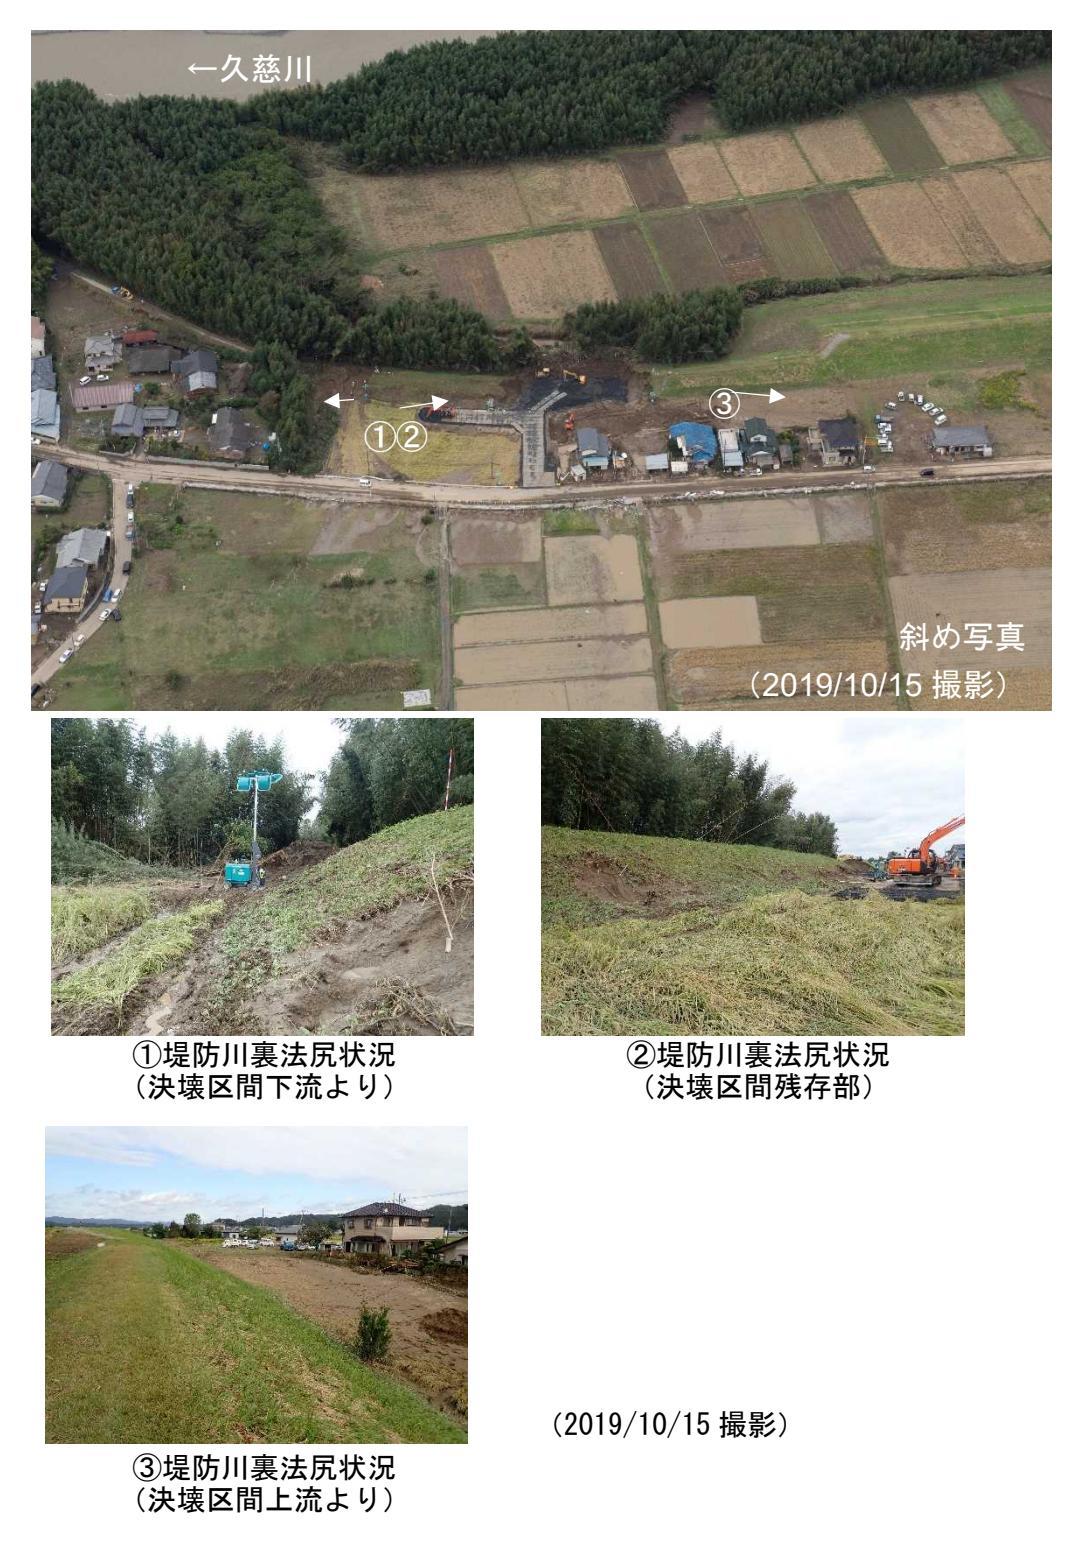
図 4.1.13 久慈川左岸 25.5k の決壊箇所付近の状況

久慈川左岸 25.5k 決壊区間の決壊区間の下流の川裏および決壊区間内残存部法尻付近では、 噴砂や漏水痕は確認できない(写真①・②)。決壊区間の上流の川裏法尻付近では、噴砂や漏 水痕は確認できない(写真③、決壊区間の上流直近は河川水による砂・砂礫の堆積あり)。

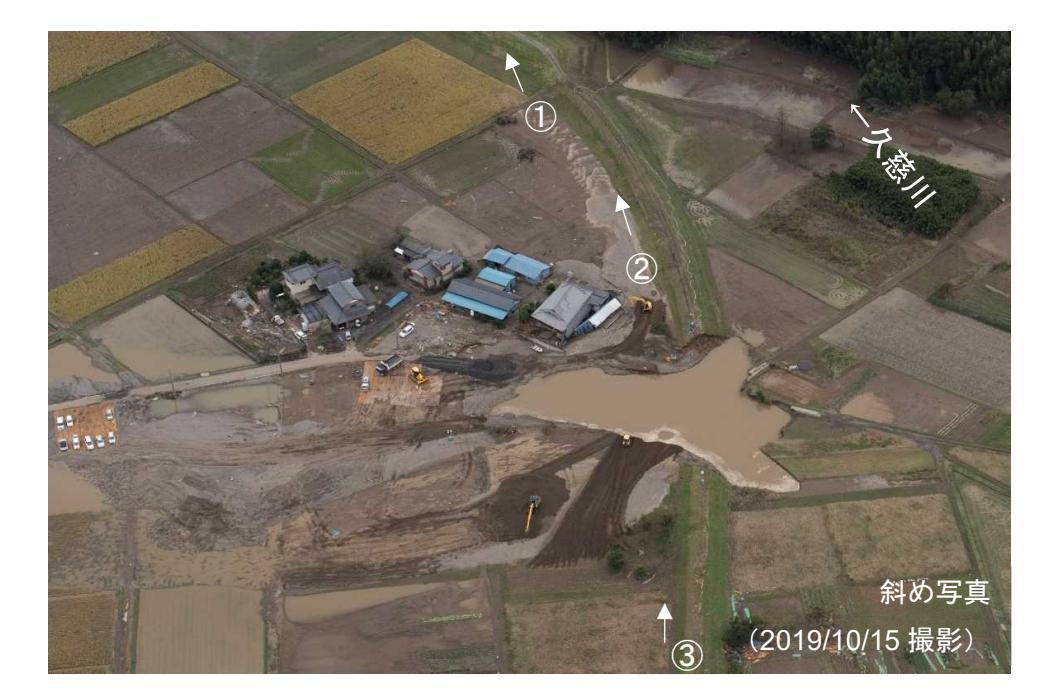
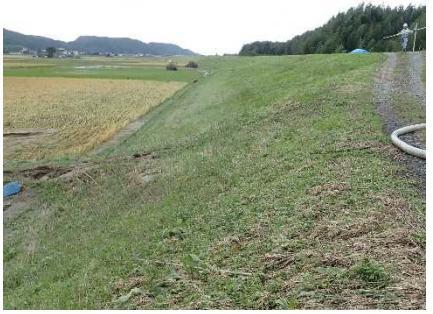
久慈川右岸 27.0k 決壊区間の、決壊区間の下流の川裏法尻付近では、噴砂や漏水痕は確認で きない(決壊区間の下流直近は河川水による砂・砂礫の堆積あり)(写真①・②)。

また、決壊区間の上流の川裏法尻付近においても、噴砂や漏水痕は確認できない(写真③)。

①堤防川裏法尻状況
(決壊区間下流より)

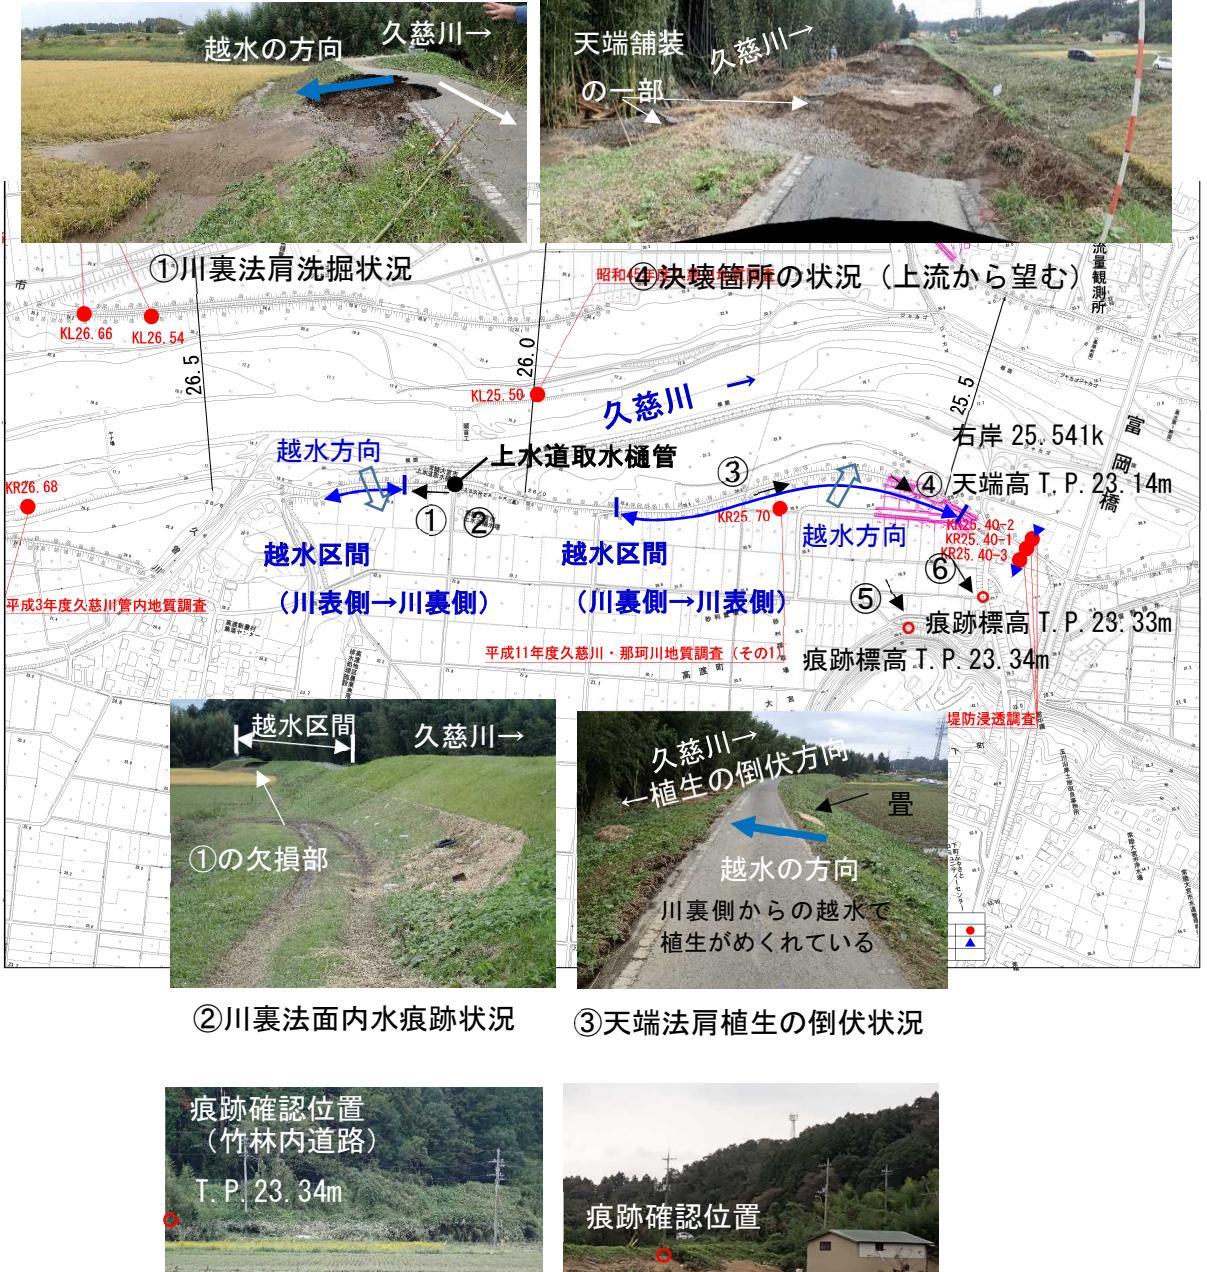
堤内地の内水痕跡標高はT.P.23.33m(写真⑤・⑥)、一方、右岸 25.5k 決壊箇所直近の残っ ていた堤防高の天端高は T.P.23.14m であり、堤防天端高より内水痕跡の方がおよそ 20cm 高 $\langle v \rangle_{0}$

⑤内水痕跡状況(台地)

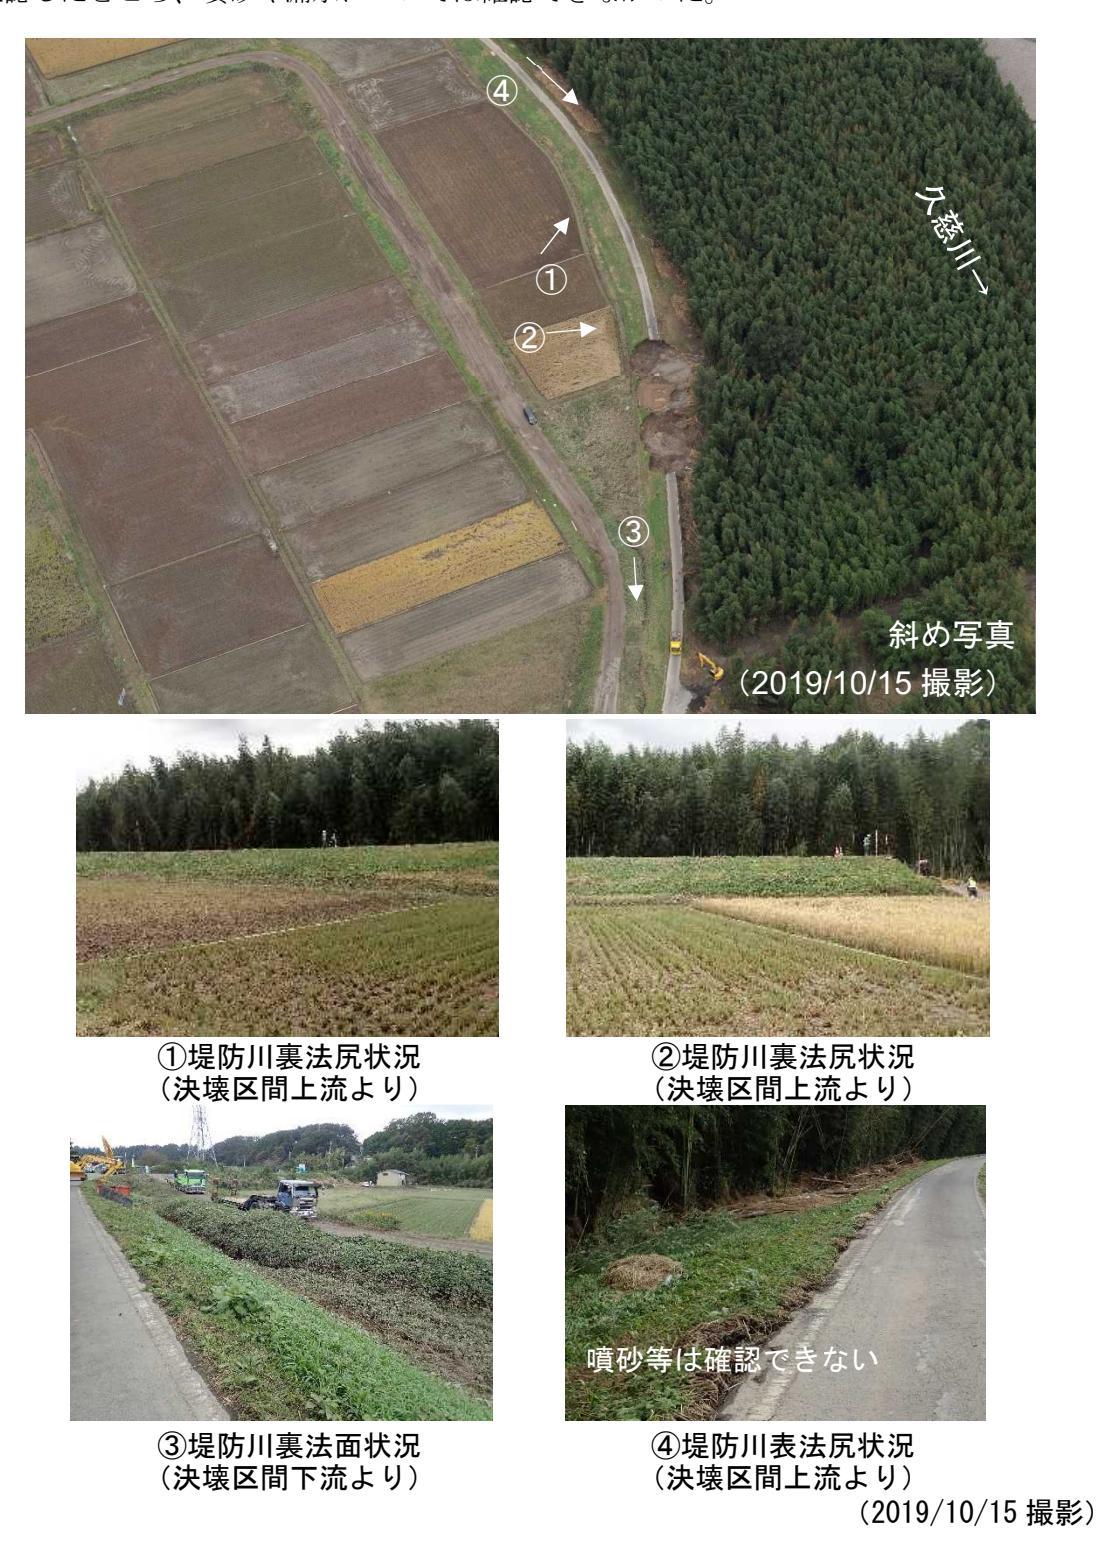
図 4.3.13 久慈川右岸 25.5k の決壊箇所付近の状況

久慈川右岸 25.5k 決壊区間の決壊区間の上下流の川裏法尻付近では、噴砂や漏水痕は確認 できない(写真①~③)。なお、川表側の噴砂や漏水跡については確認できない(写真④)。 なお、河畔林があるため、高水敷の状況は十分確認できなかったが、川面から法尻にかけて 確認したところ、噴砂や漏水については確認できなかった。

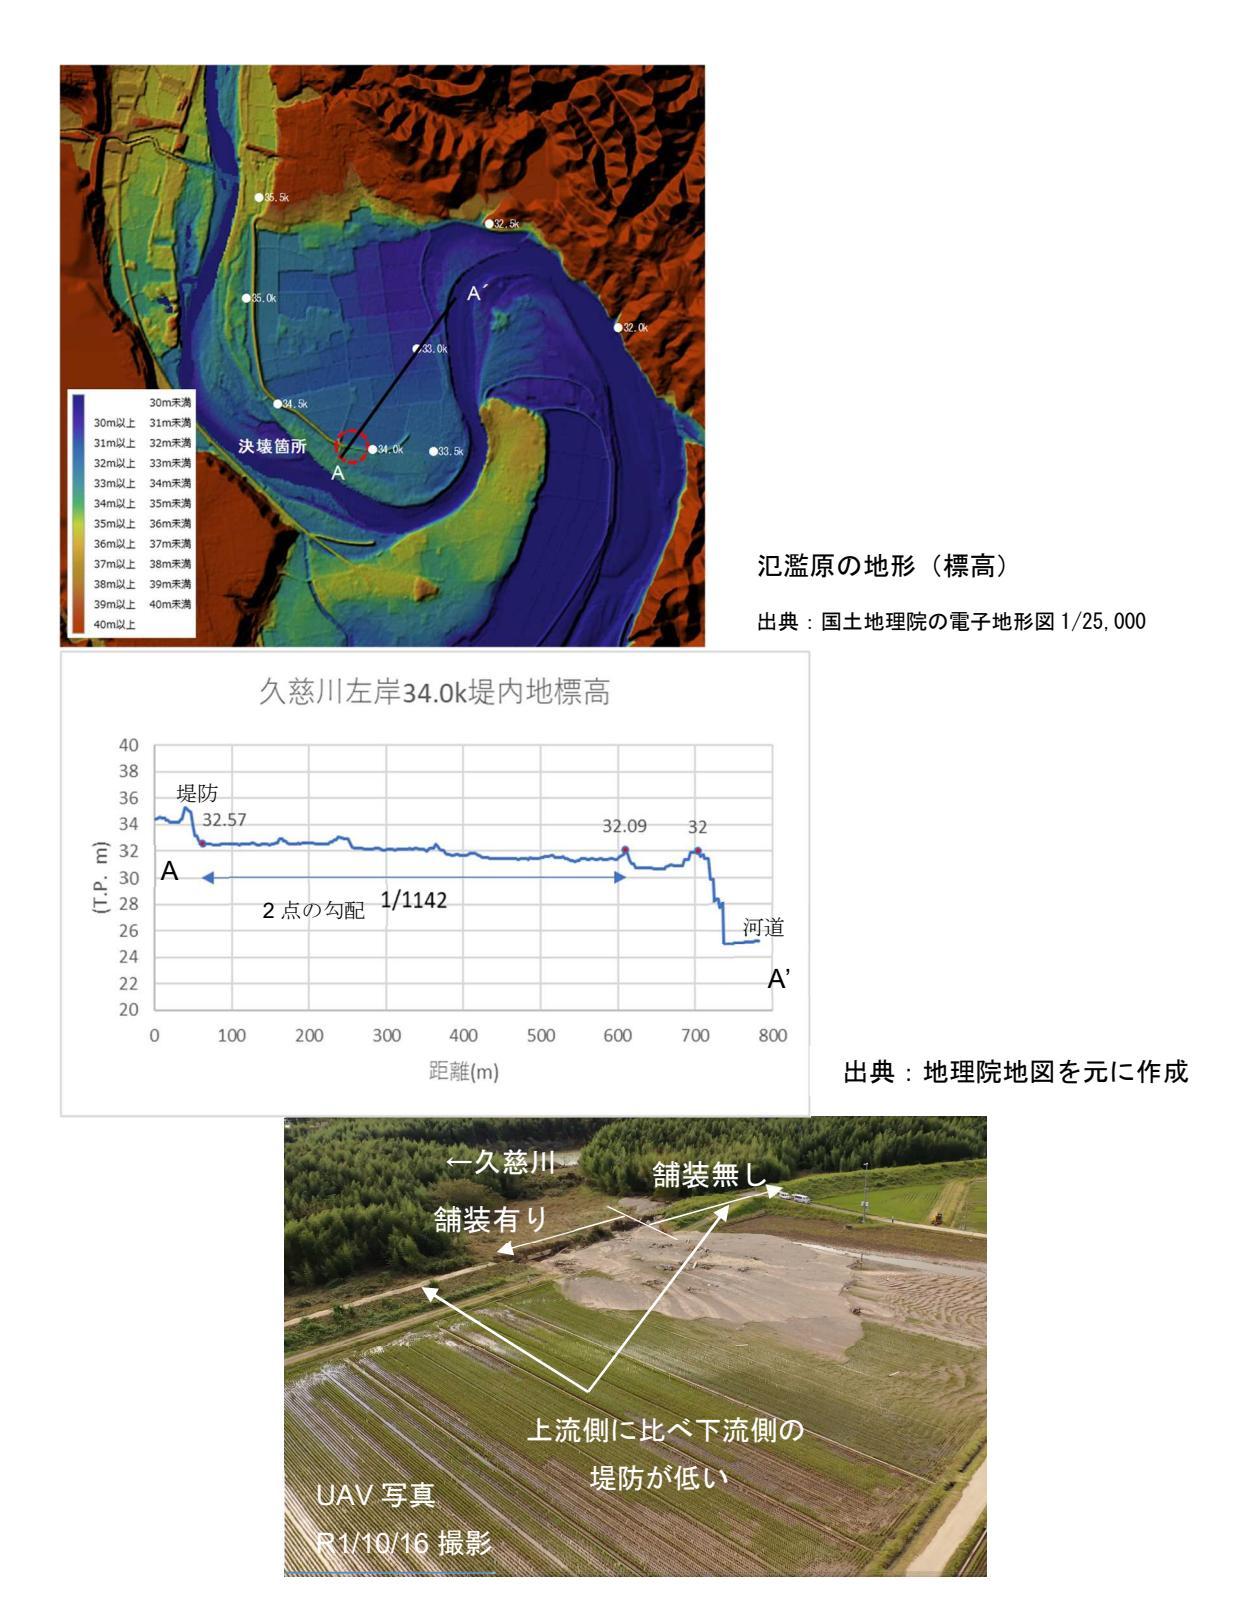
図 4.4.5 久慈川左岸 34.0k 決壊箇所の堤内地側の状況

また、久慈川左岸 34.0k の破堤箇所は上流に比べ堤防高が低くなっており、さらに下流側で は無堤部となる。堤内地の地形勾配は 1/1000 程度ある。

よって、下流側の無堤部からの氾濫水が堤防のり尻付近は湛水していたものと推定され、堤 体内の水位が高かったことが推定される。

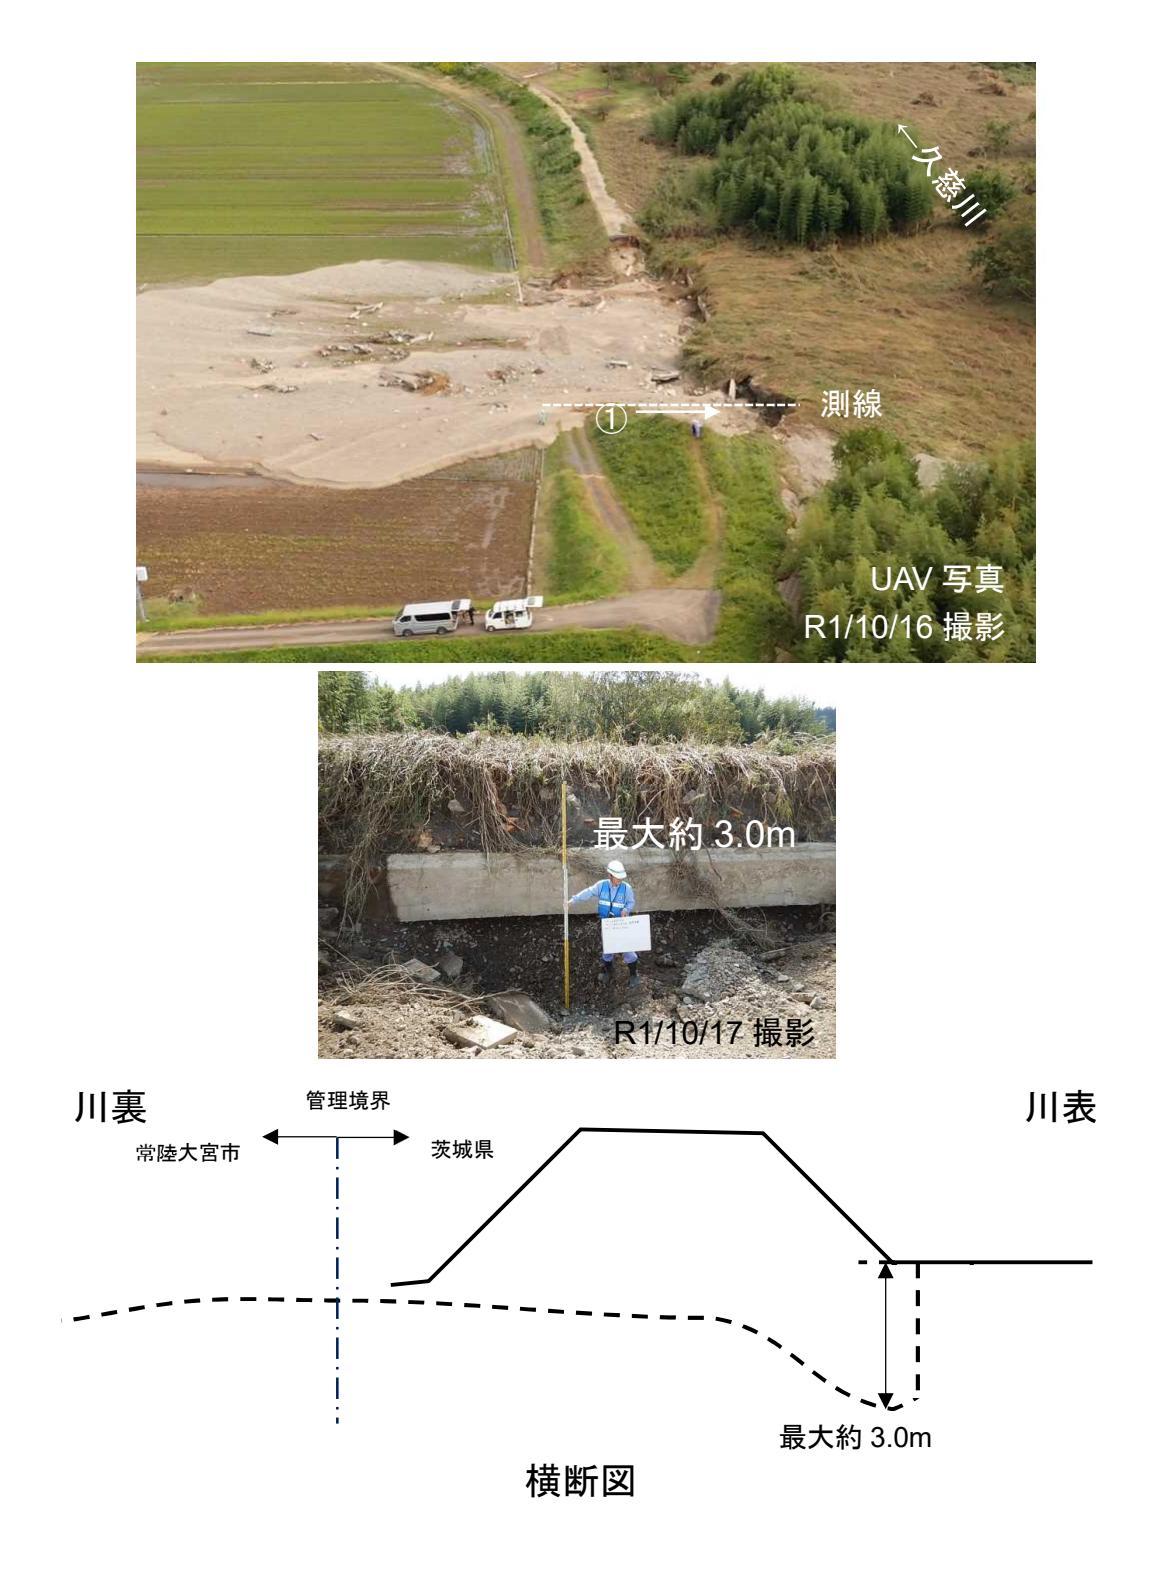
図 4.4.10 久慈川左岸 34.0k の落堀

久慈川左岸 34.0k の決壊箇所付近は、決壊区間の川表法尻~天端直下で落堀が形成されている。落堀の深さは、川表法尻で最大約 3.0m となっている。

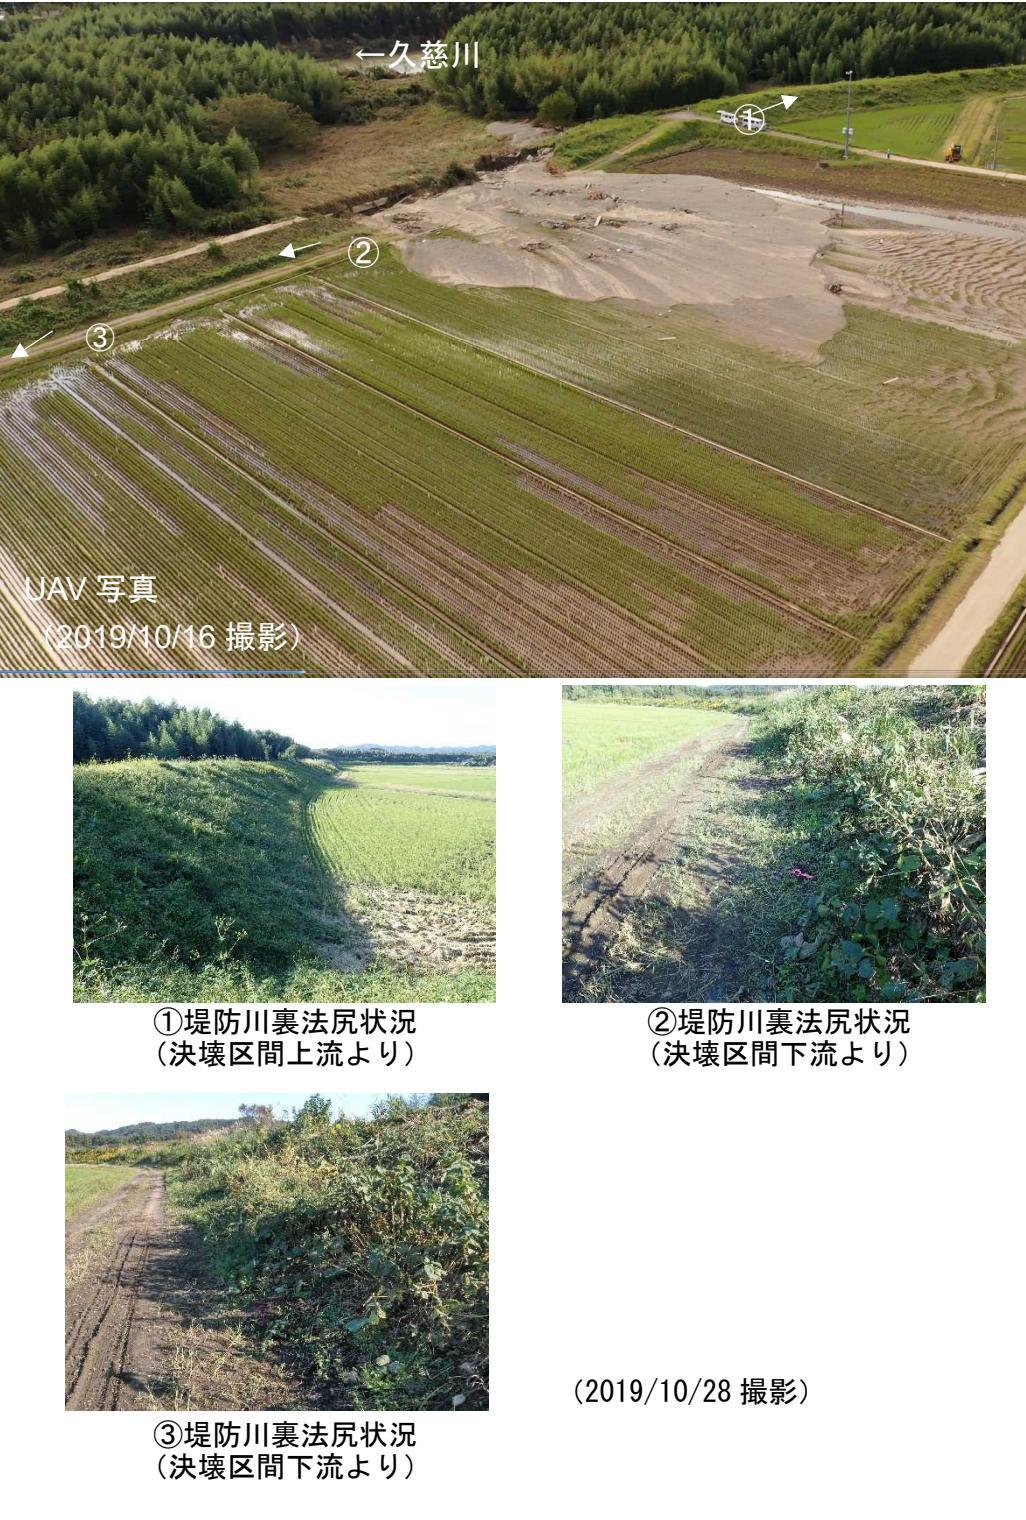
図 4.4.12 久慈川左岸 34.0kの決壊箇所付近の状況

久慈川左岸 34.0k 決壊区間の上下流の川裏法尻付近では、噴砂や漏水痕は確認できない(写 真①~③)。

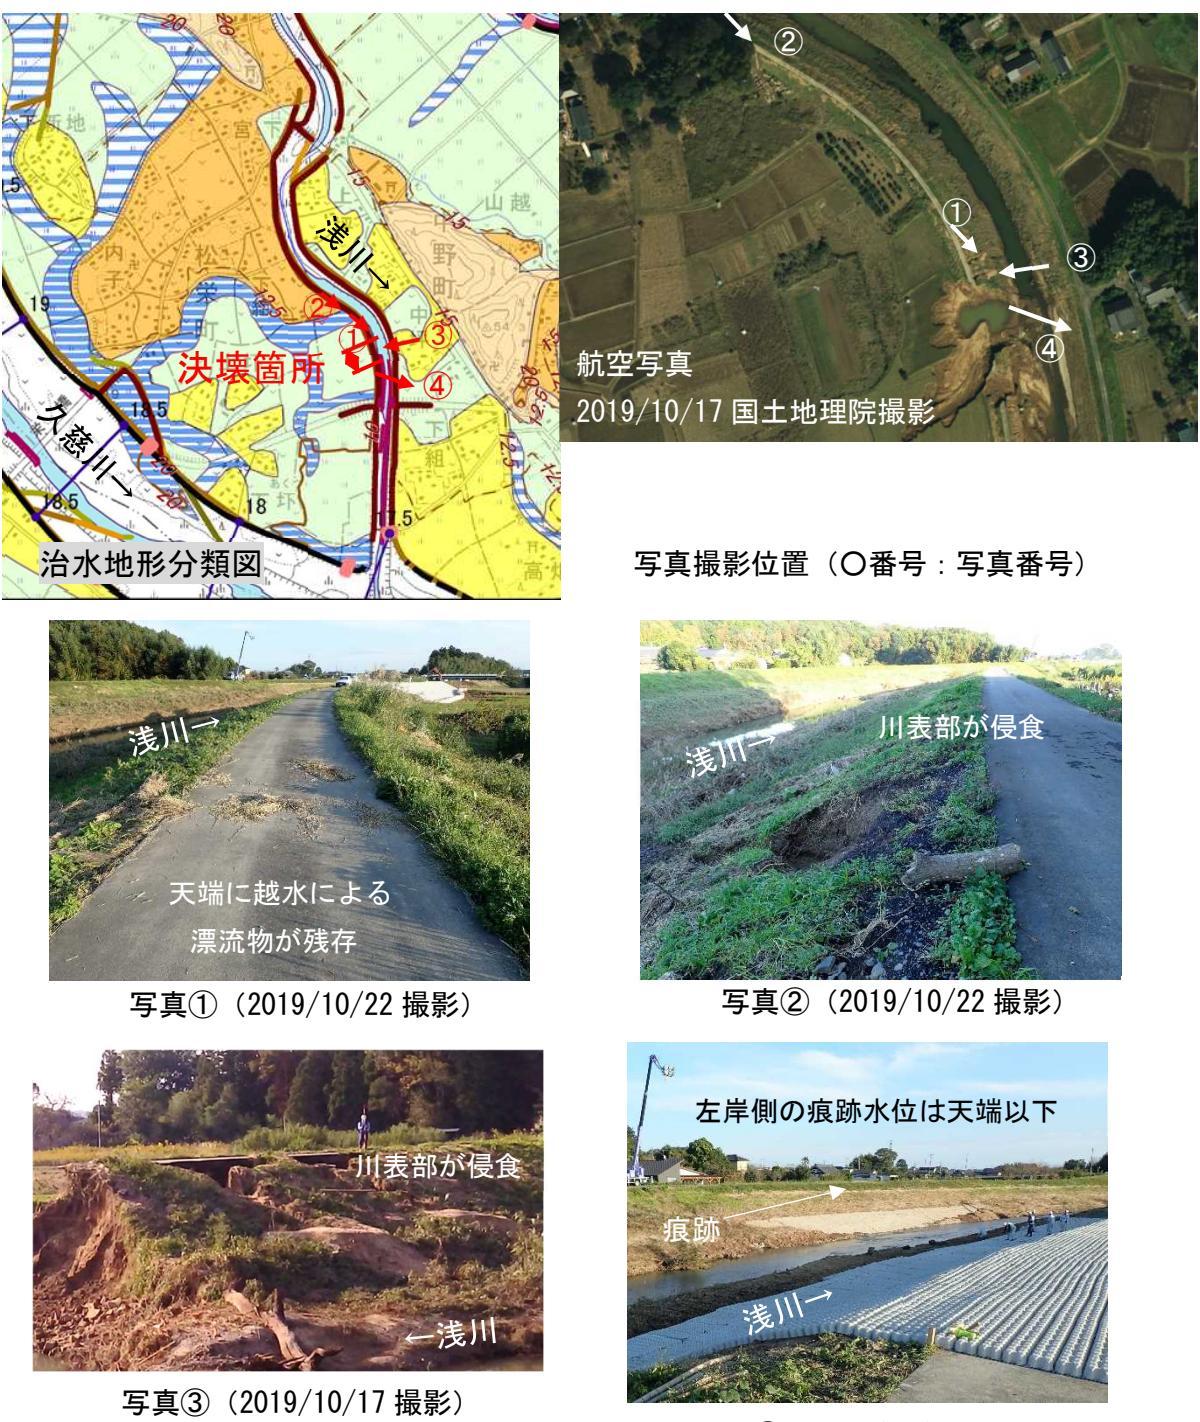
図 5.1.7 浅川右岸 0.6k の決壊箇所付近の状況

浅川右岸 0.6k 決壊箇所は堤防天端に越水による漂流物が残存している(写真①)。 決壊箇所上流側で、川裏側から川表側への越水によると推定される、川表部の侵食が見られる(写真②・③)。
