那珂川・久慈川堤防調査委員会

報告書

令和2年3月

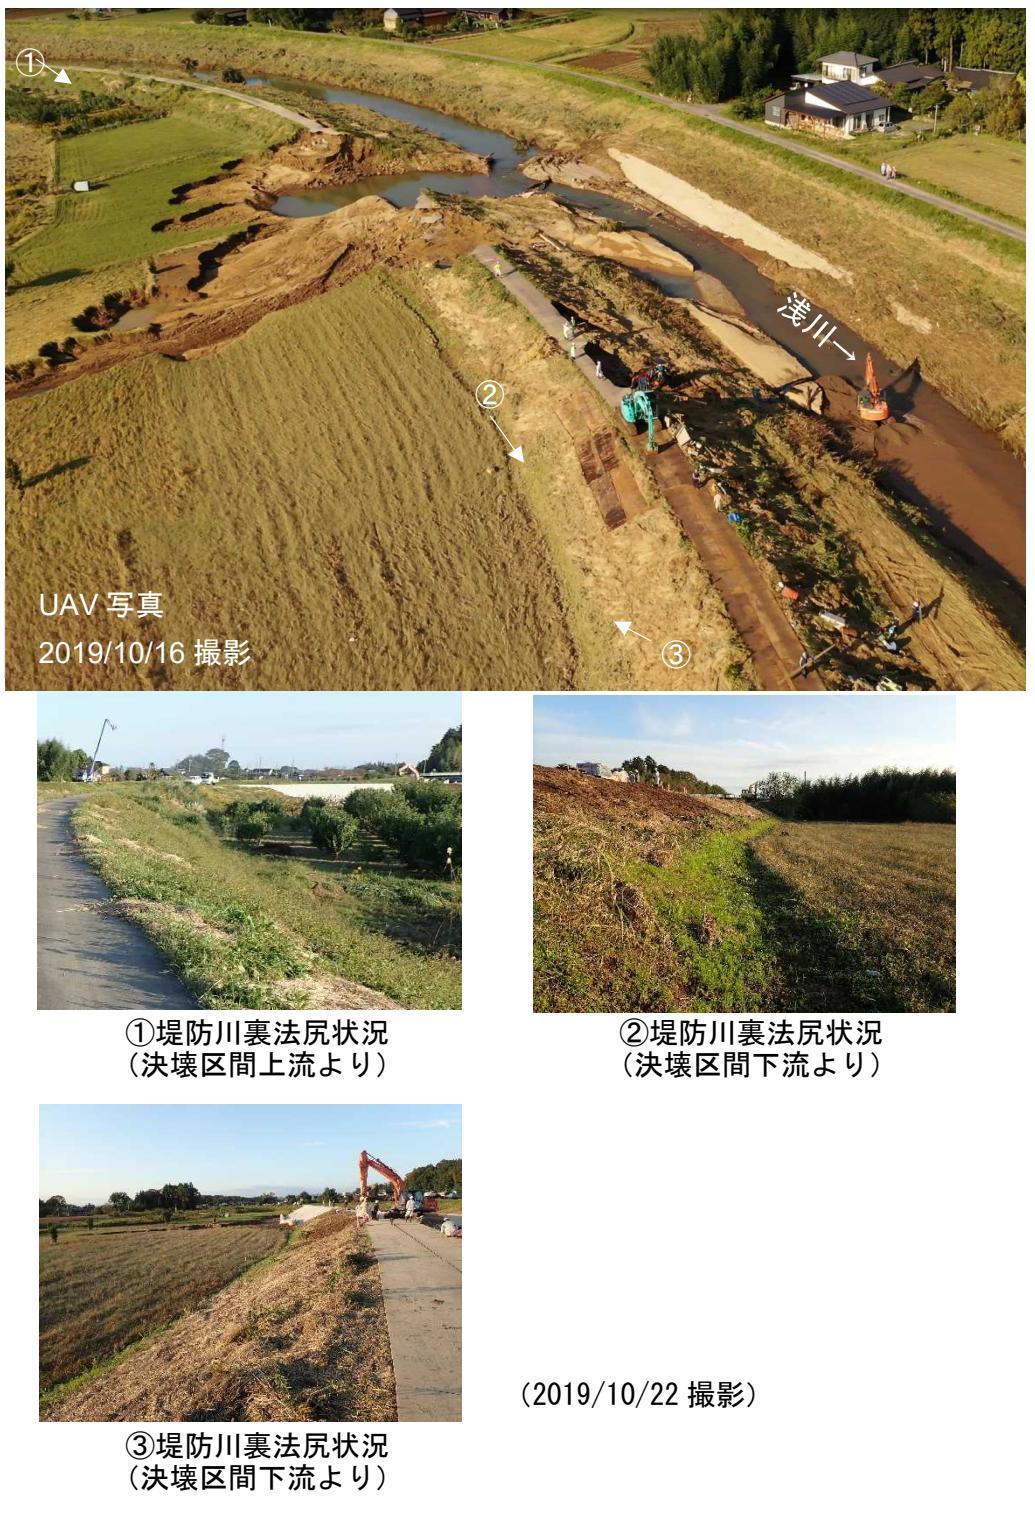
図 5.1.10 浅川右岸 0.6kの決壊箇所付近の状況

浅川右岸 0.6k 決壊区間の決壊区間の上下流の川裏法尻付近では、噴砂や漏水痕は確認できない(写真①~③・UAV 写真)。

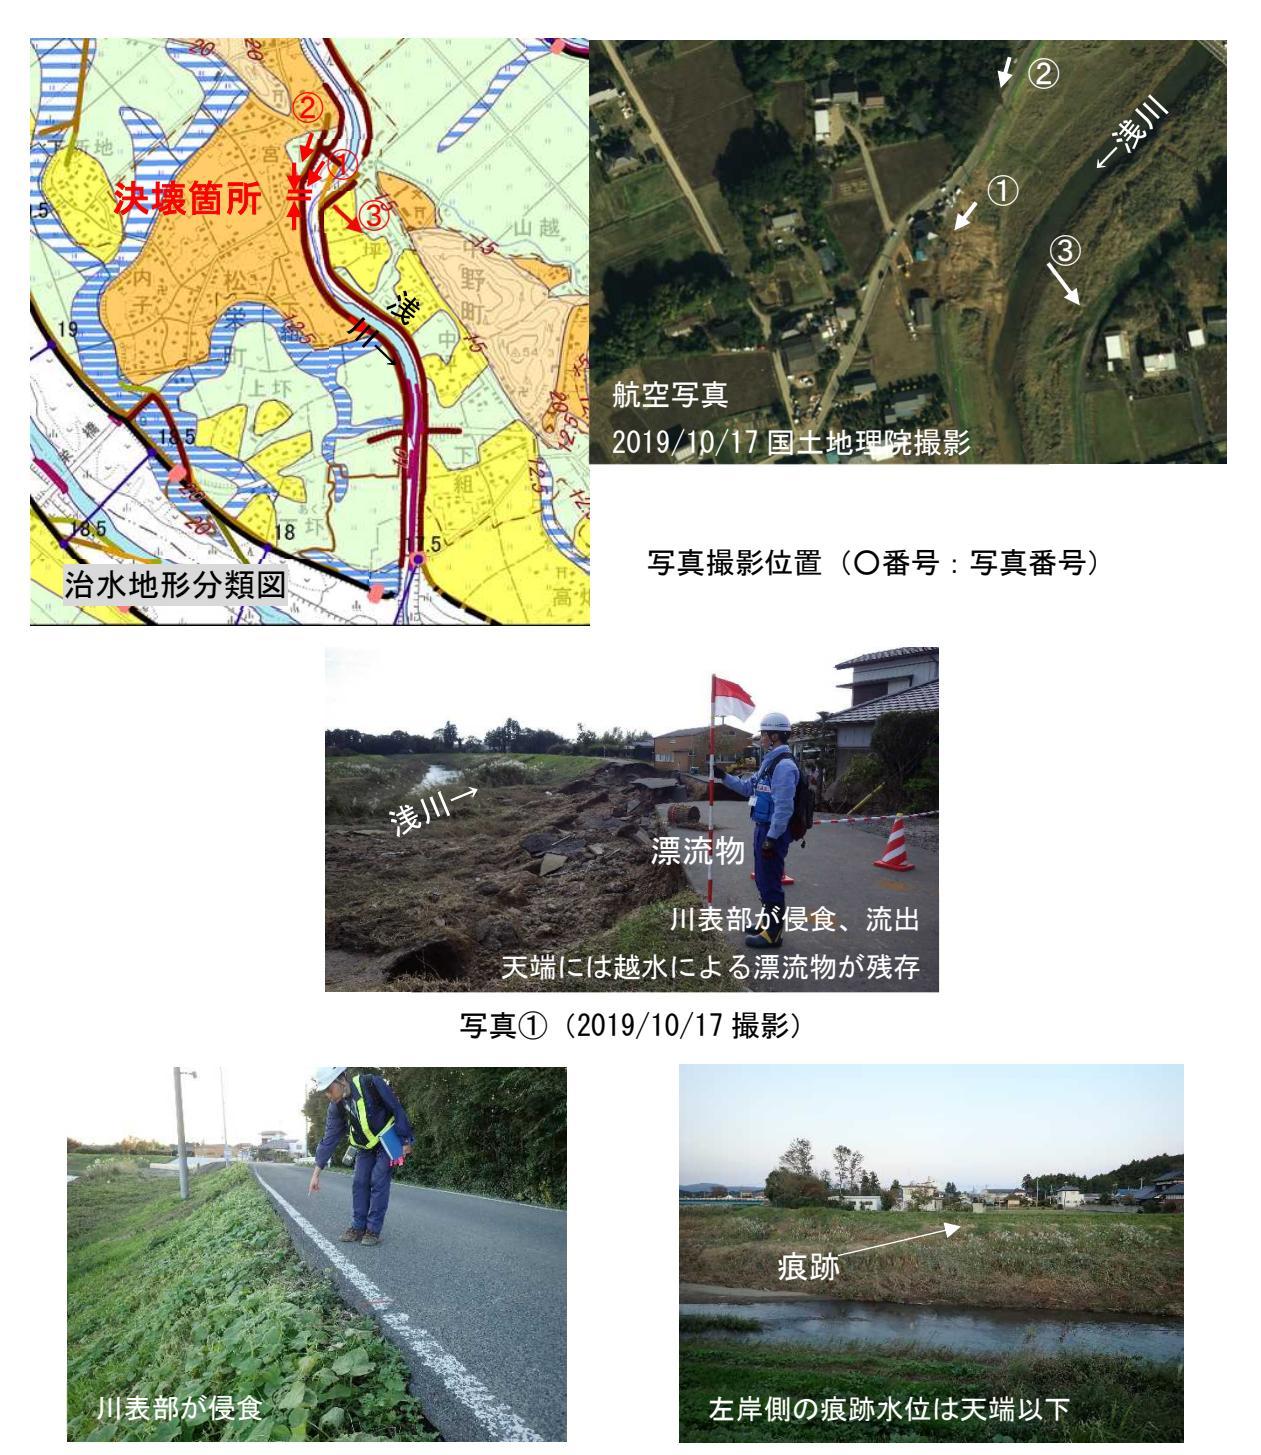
浅川右岸 1.5k 決壊箇所は堤防天端に越水による漂流物が残存している(写真①)。 決壊箇所~決壊箇所上流側で、川裏側から川表側への越水によると推定される、川表部の侵 食および法面の流出が見られる(写真①・②)。

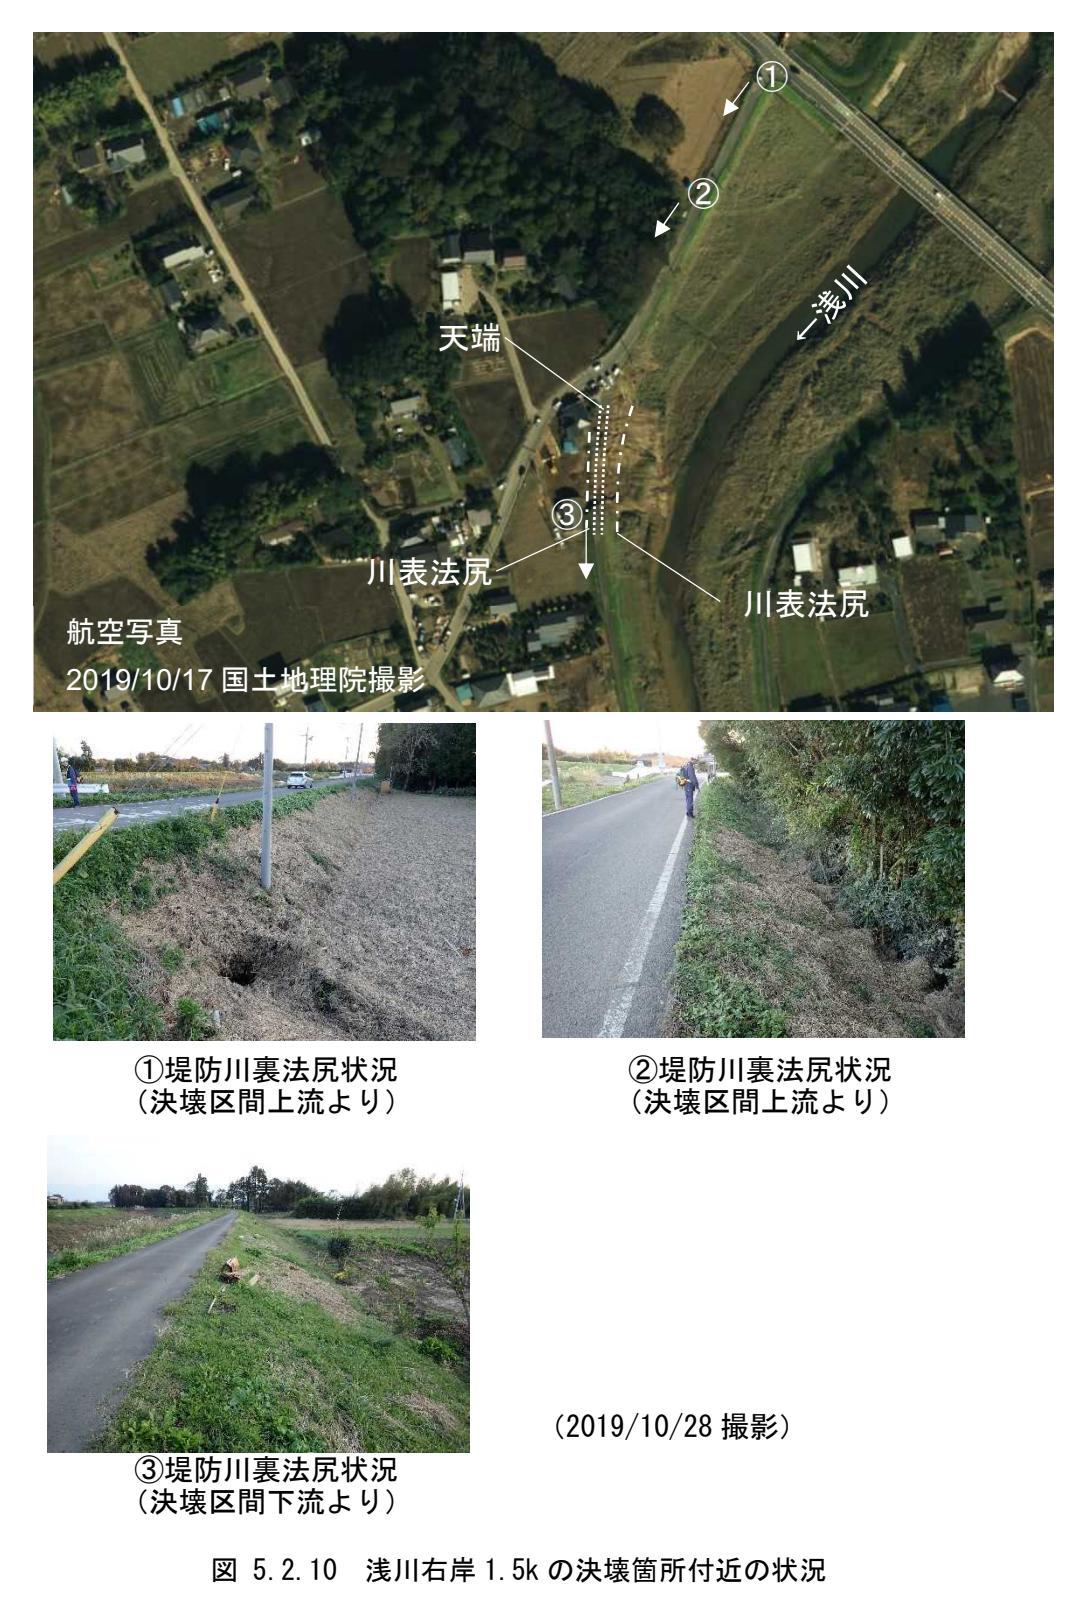
浅川右岸 1.5k 決壊区間の決壊区間の上下流の川裏法尻付近は、噴砂や漏水痕は確認できない(写真①~③)。
