荒川水系都幾川 堤防調査報告書

関東地方整備局 河川部 荒川上流河川事務所

令和2年9月

本報告書は、令和元年台風第19号により被災した、都幾川左 岸6.5k及び右岸5.9kの被災原因の究明と復旧工法の検討を目的 に、有識者からの意見も踏まえ、とりまとめたものです。

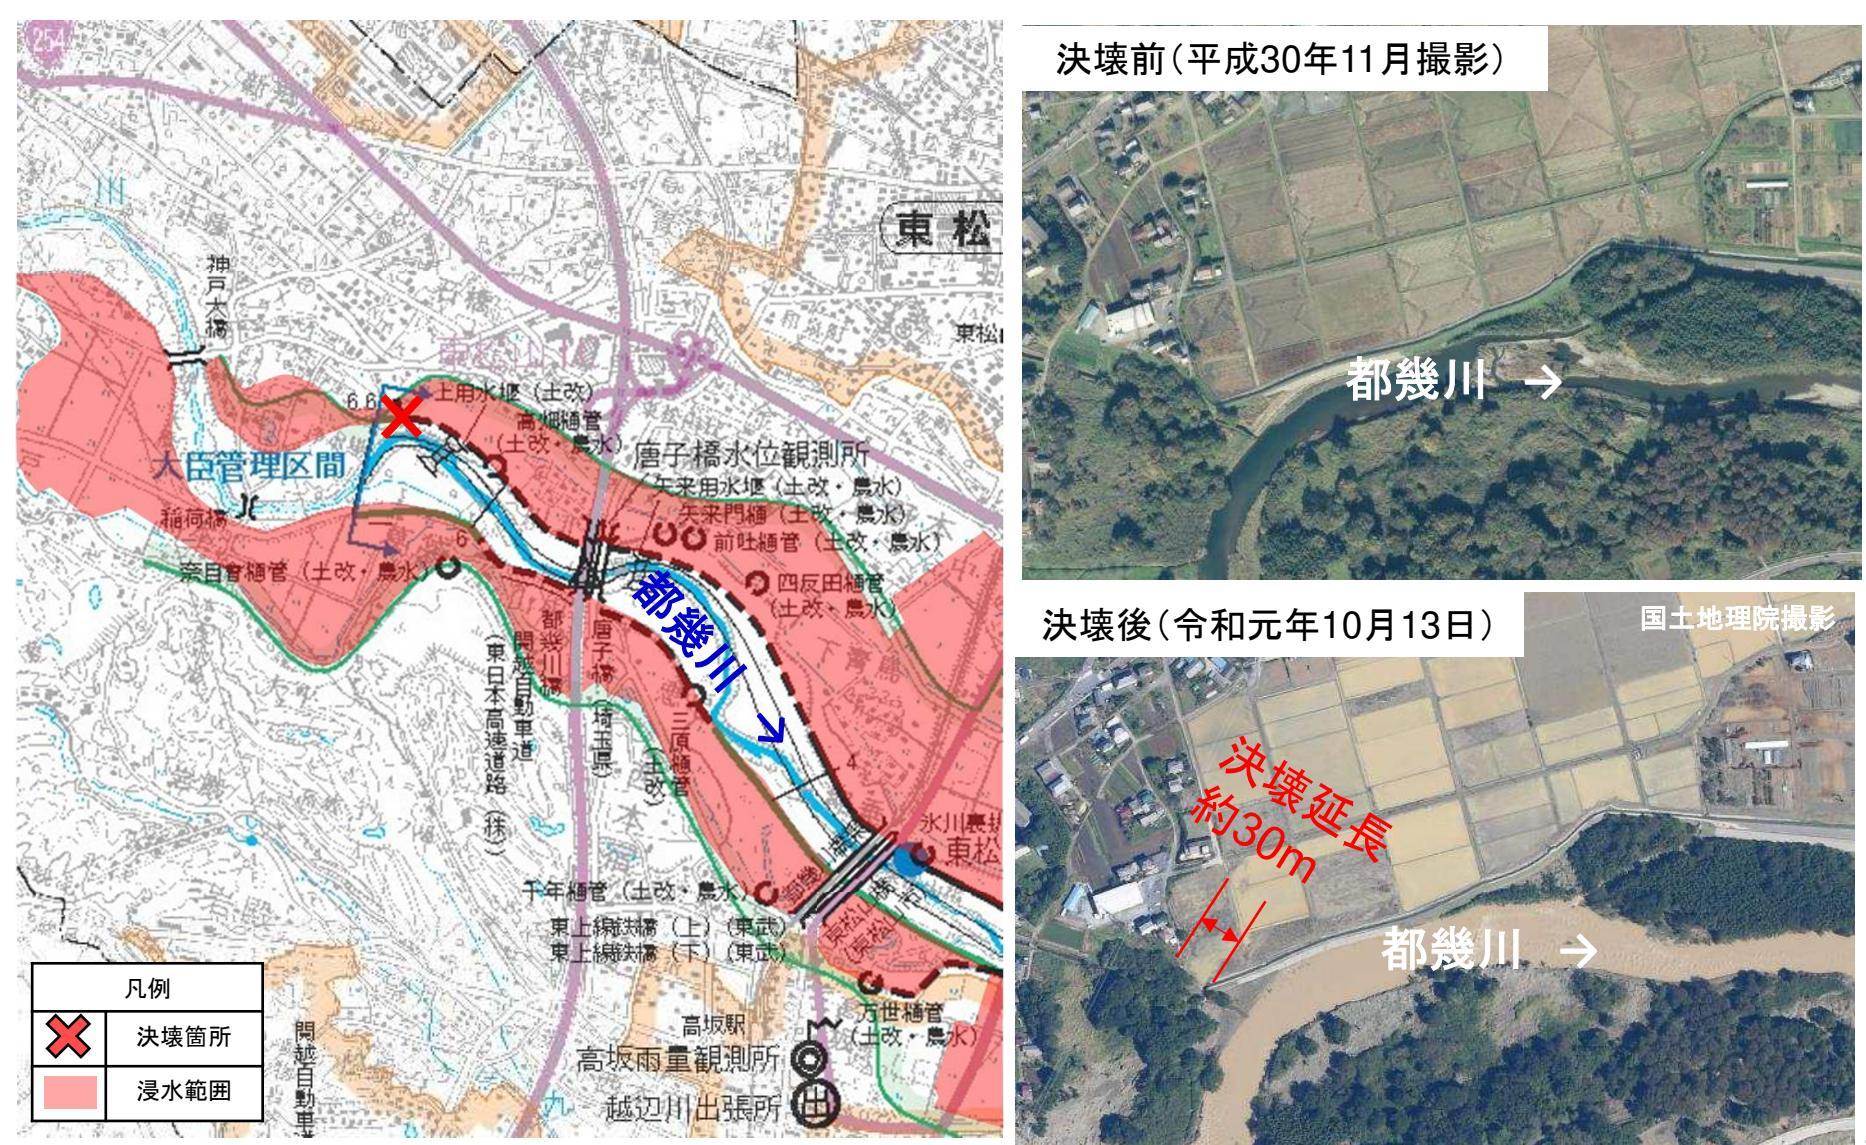
1.1(1)決壊箇所の状況(航空写真)

◆ 都幾川の湾曲部外岸にあたり、約30mにわたって決壊している。

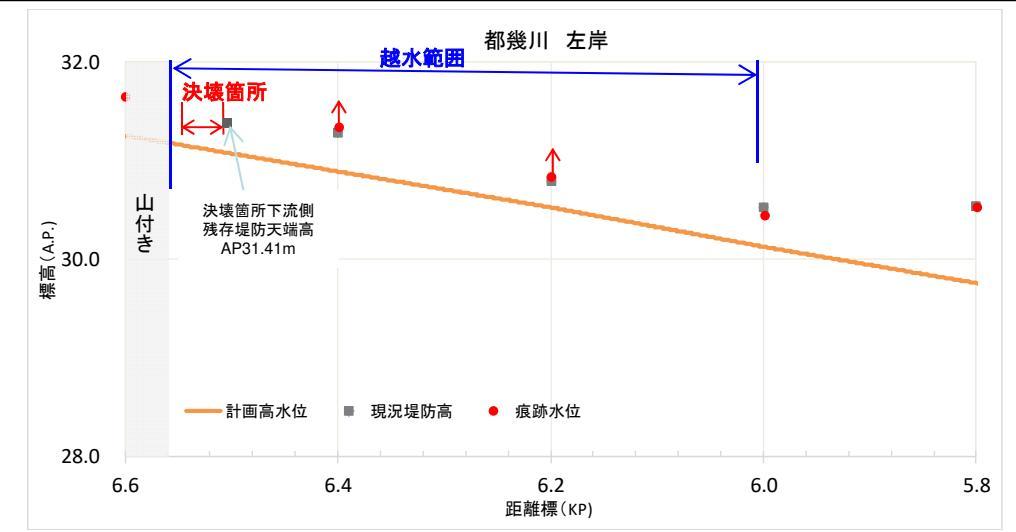
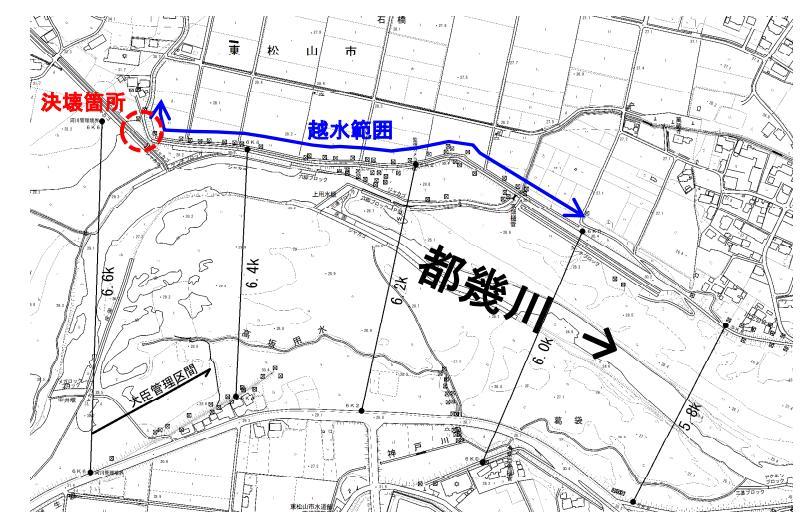
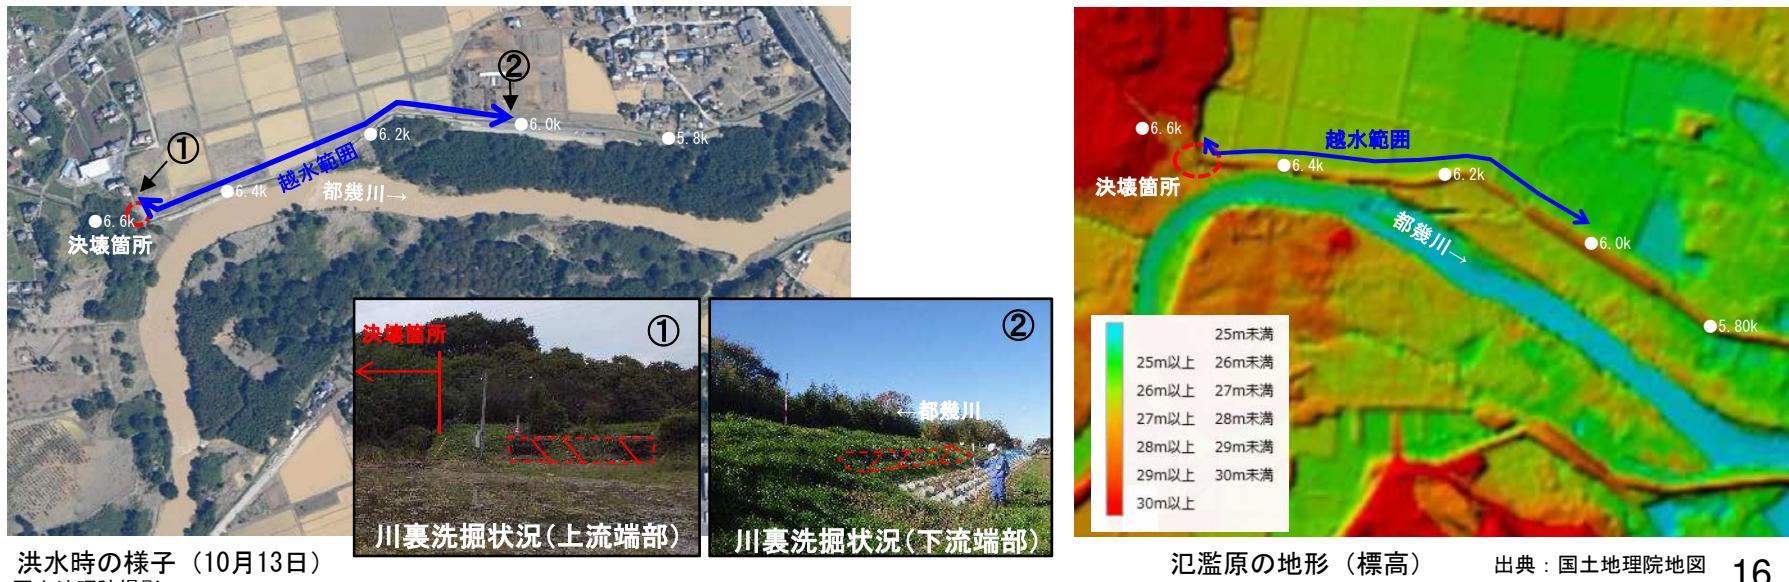
1.1(4) 越水に対する分析(越水範囲の特定)

◆ 現地の状況把握により都幾川からの越水状況が確認されている。

◆ 都幾川左岸6.0kより上流から痕跡水位は現況堤防高を上回っている。また、越流水によると推定される堤防川裏側の洗掘状況から、越水範囲は6.0kから6.6kの間と推定される。

◆ 上流部左岸6.6kの痕跡水位と現況堤防高の縦断の差より、推定される越水深は約25cm以上である。

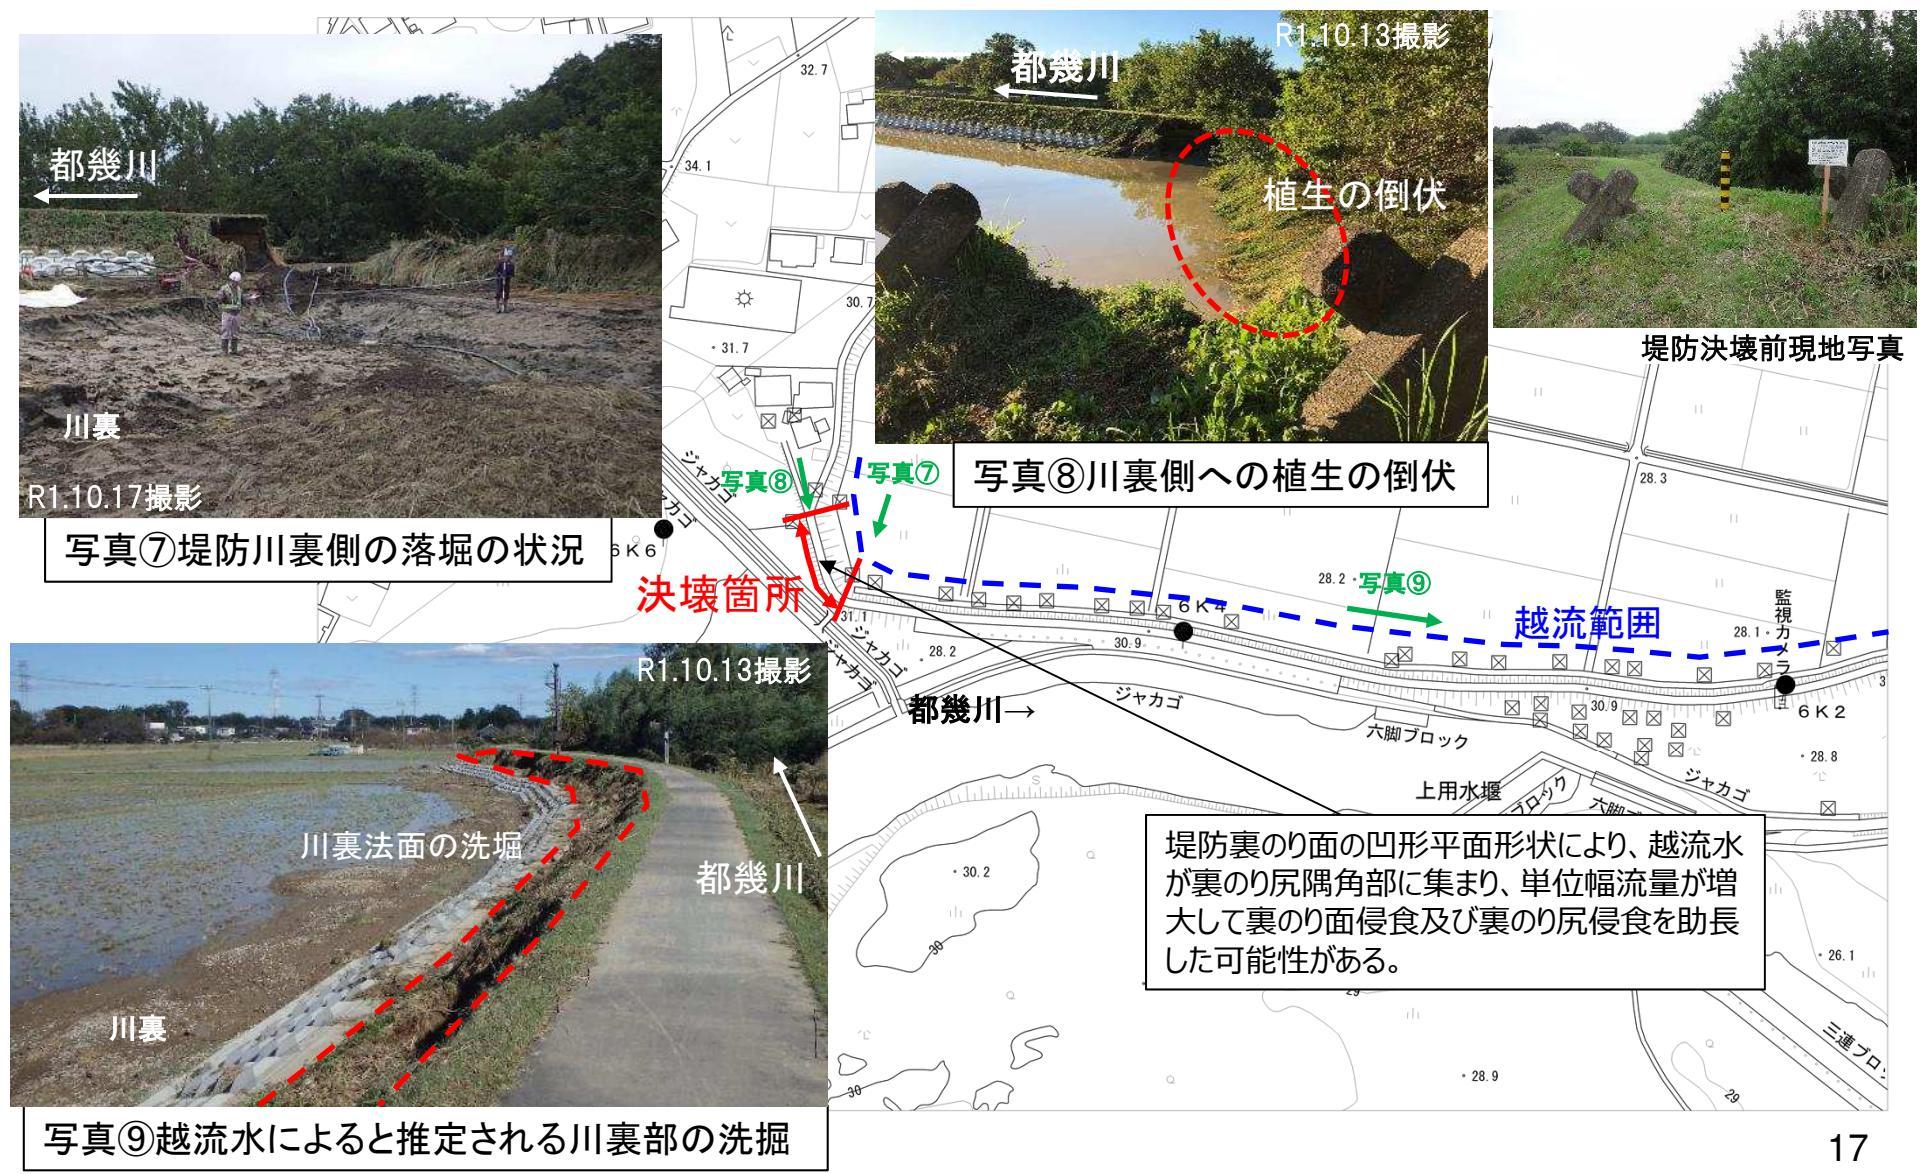
1.1(5) 越水に対する分析(決壊後の堤防状況) 🤮

- ◆ 堤防川裏側に現況地盤高より掘れている(最大深さ80cm)落堀が発生。(写真⑦)
- ◆ 堤防川表部の植生は川裏側に向かって倒伏している。(写真⑧)
- ◆ 決壊箇所下流には越流水によると推定される堤防川裏部の洗掘が見られる(370m)。(写真⑨)

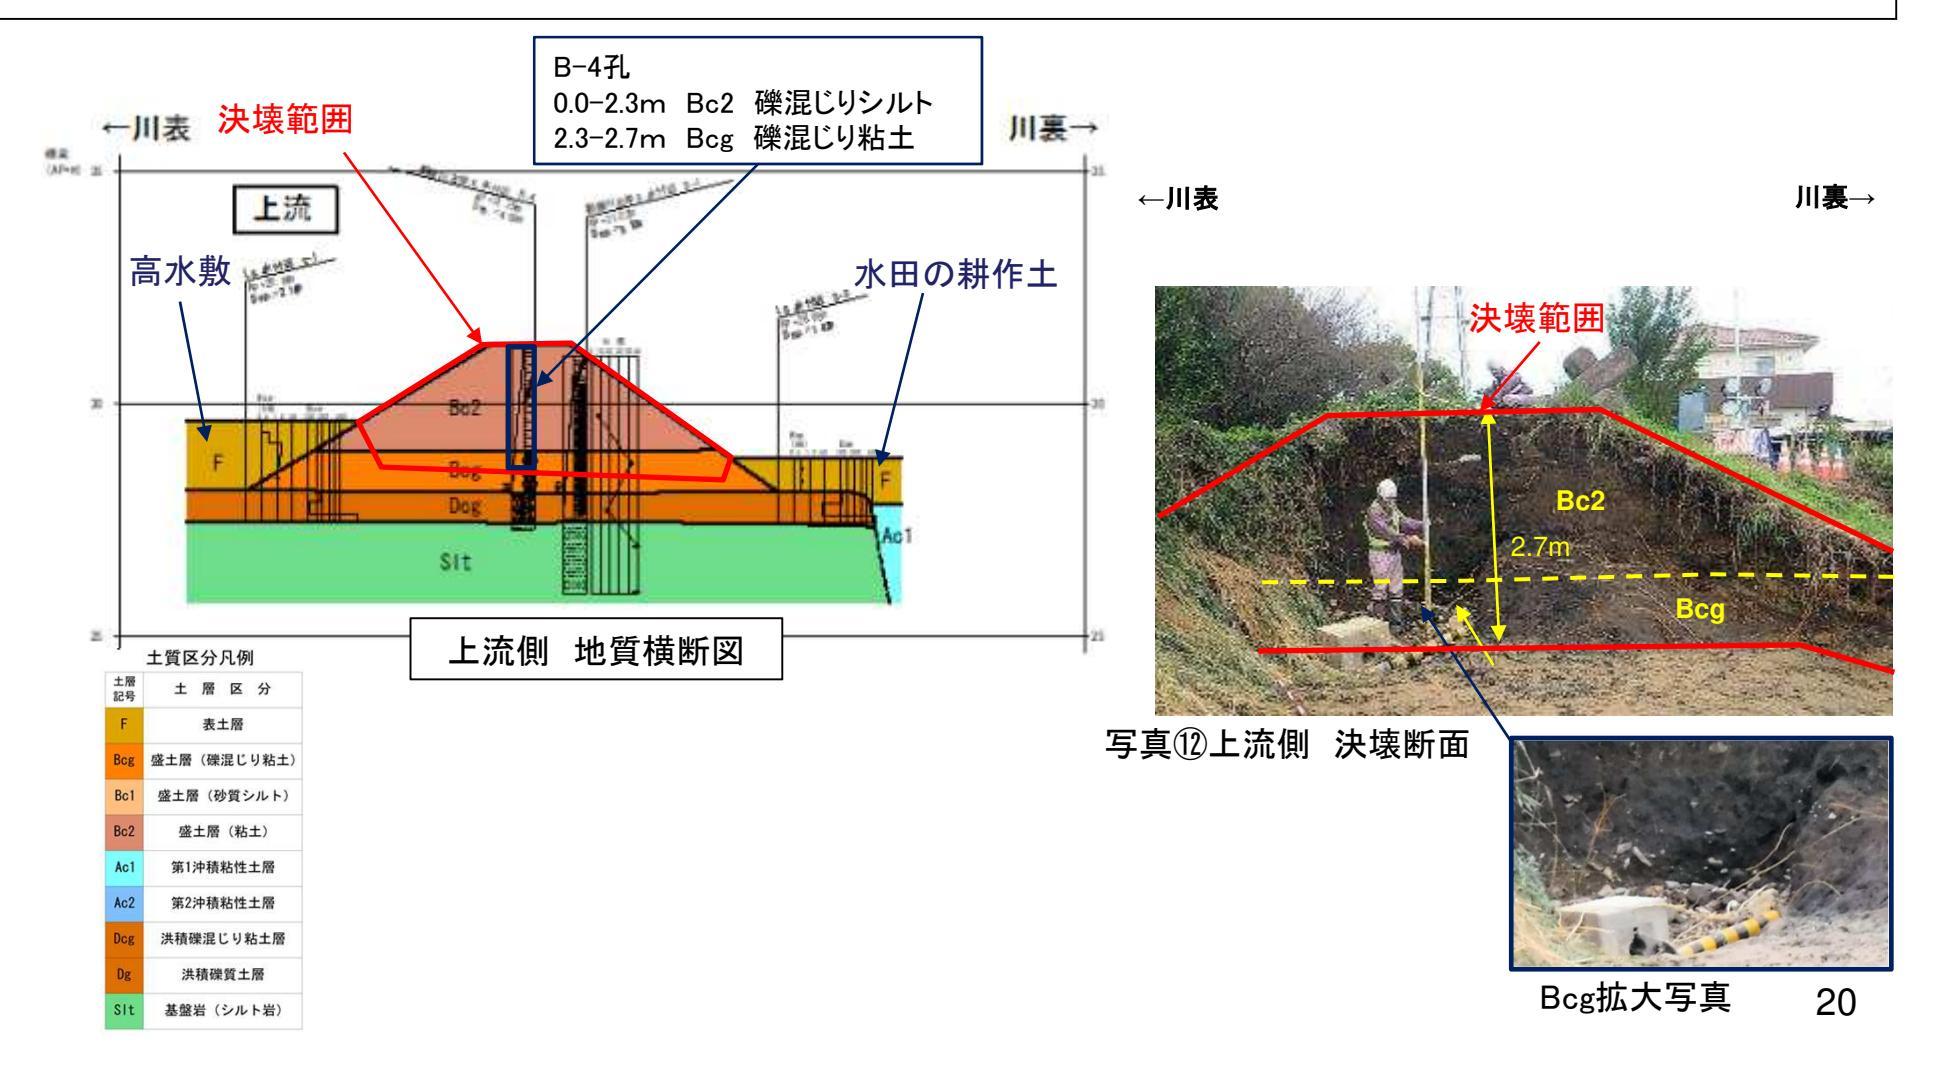
①堤防決壊断面について(上流側断面)

- ◆ 上流側断面は、盛土層の上部は粘土層(Bc2)、下部は礫混じり粘土層(Bcg)が露出している(写真⑫)。この盛土 層の下は洪積礫混じり粘土層(Dcg)である。
- ◆ 表土層であるF層の土質は、川表側高水敷でのボーリングB-2孔から礫混じり粘土からなり、川裏側水田の耕作土はサウン ディング試験より粘性土と判断した。

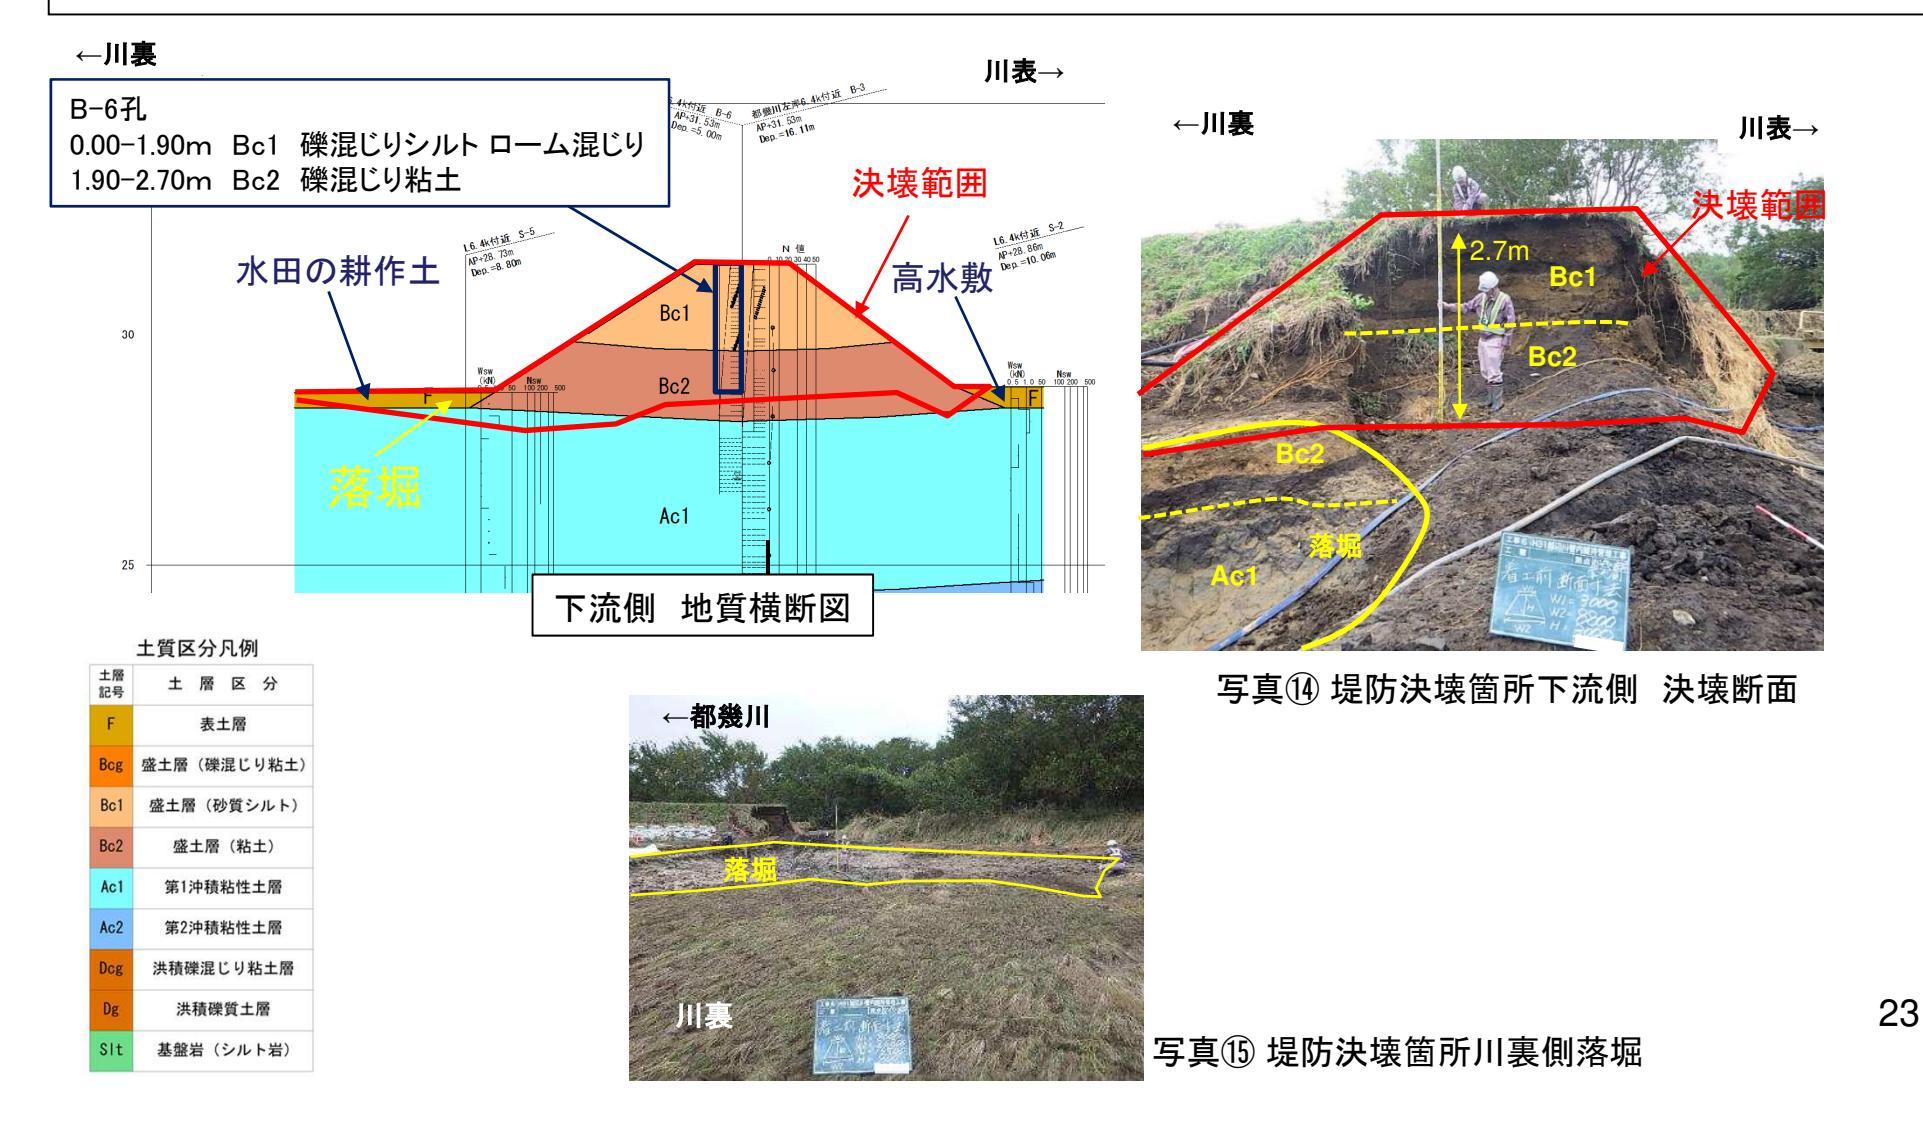
③堤防決壊断面について ~ 下流側断面 ~

◆ 下流側の断面は、盛土層の上部は砂質シルト層(Bc1)、下部は粘土層(Bc2)が露出している。落堀部には第1沖積 粘性土層(Ac1)が露出している。(写真⑭)

◆ 落堀部の深い部分には基礎地盤のAc1層が出現し、土質はシルトからなる。(次ページ_写真⑮)。

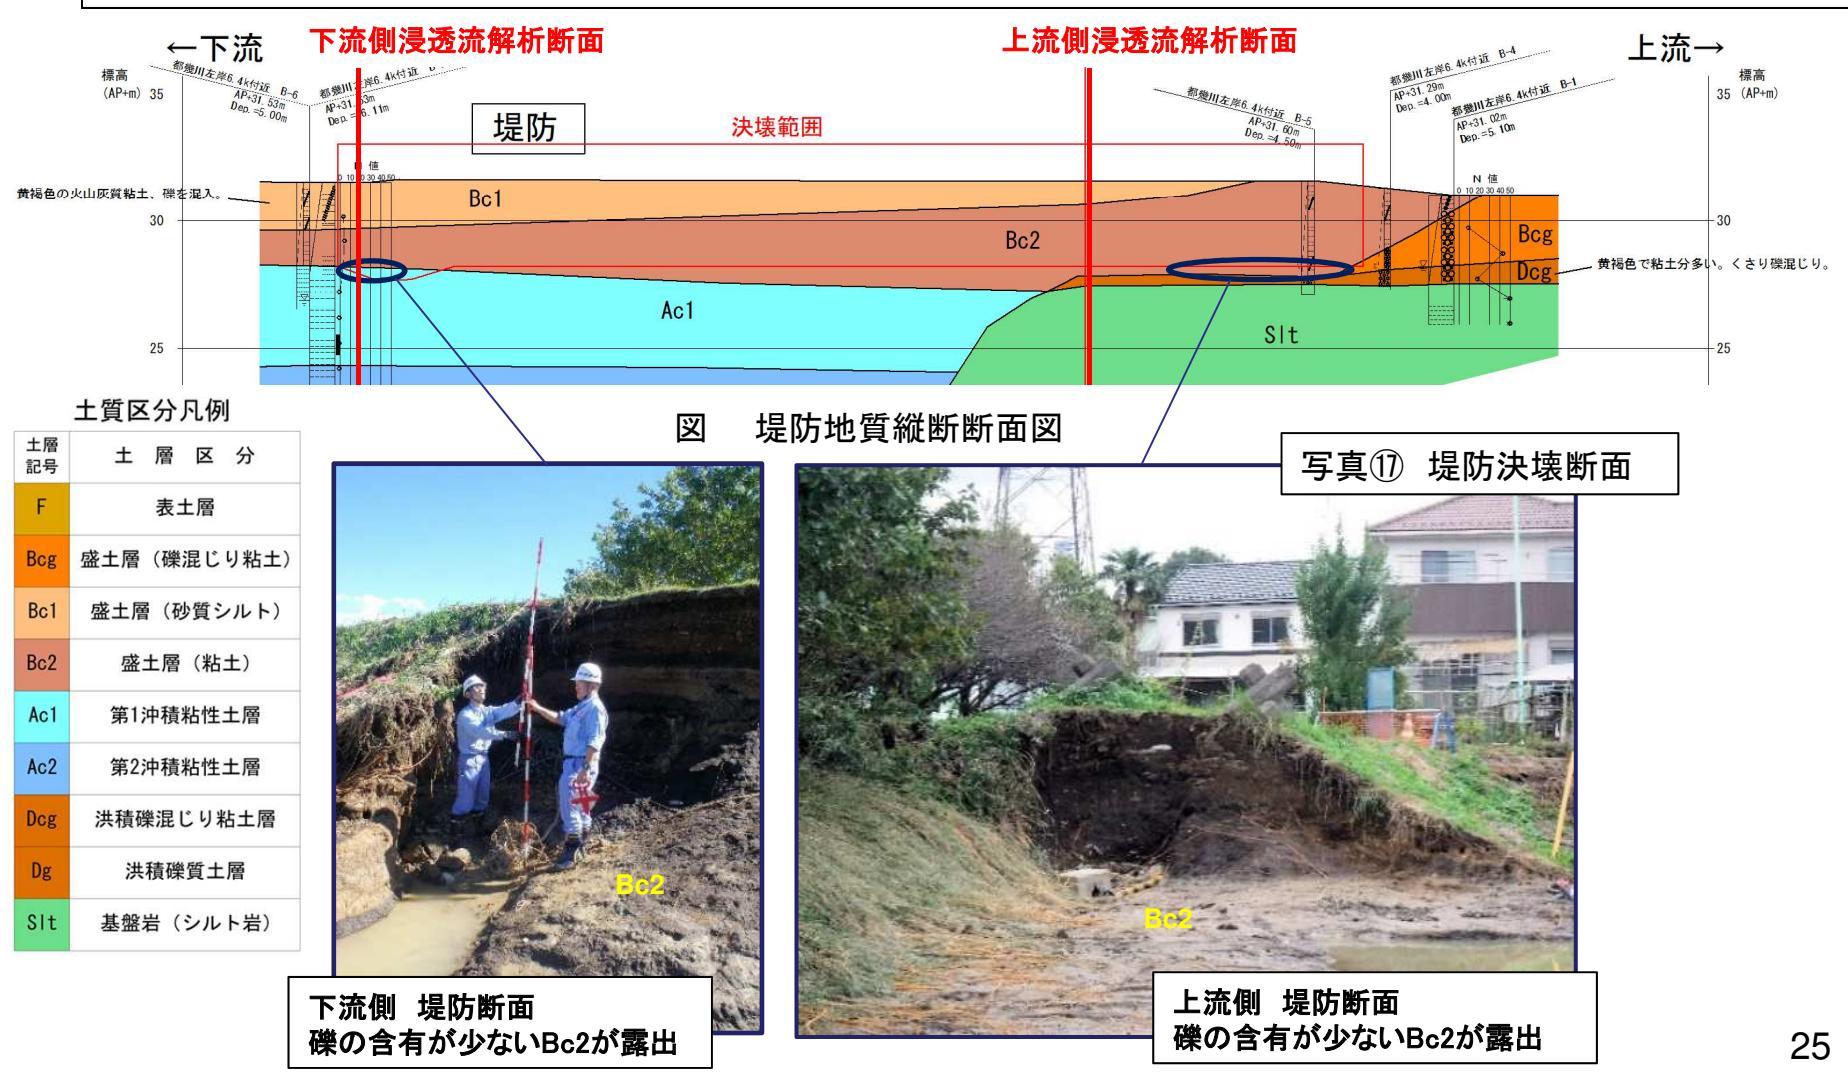
⑤地質縦断

◆ 堤防決壊の底部は、上下流で連続して粘土層(Bc2)が露出している(写真団)

◆ 治水地形分類図は必ずしも現地を正確に表しているものではなく、今回の地質調査の結果では旧河道(不明瞭) を確認できなかった。

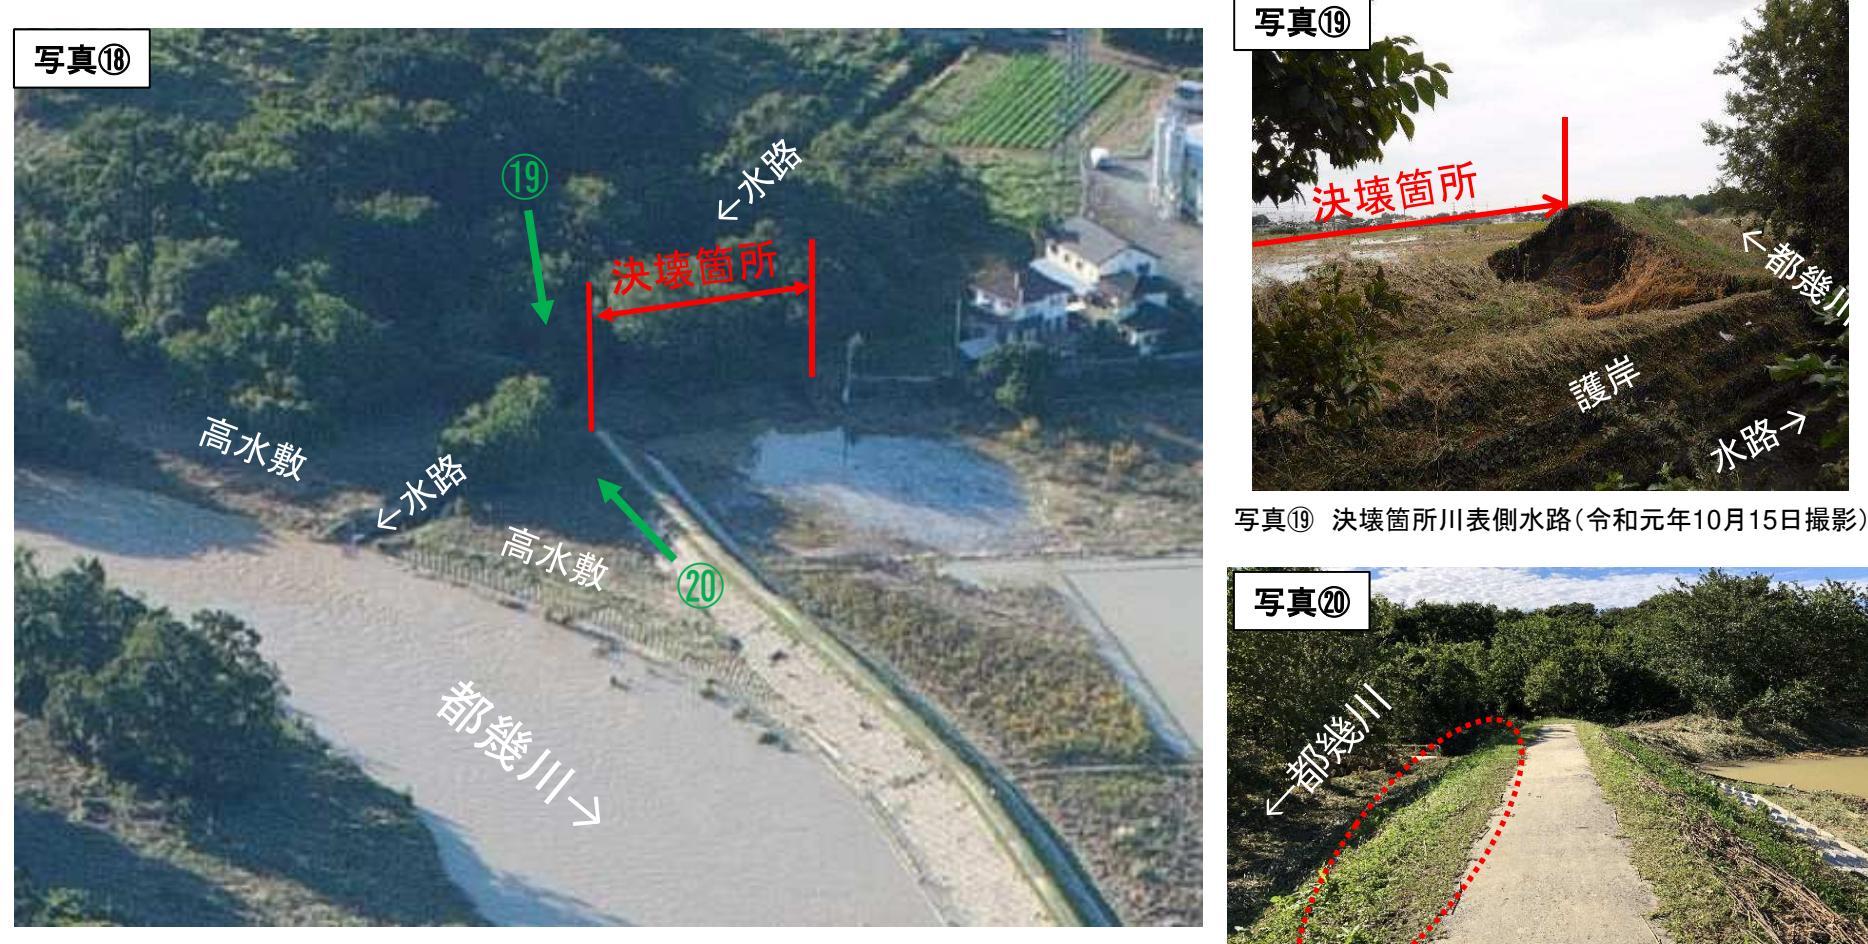
1.1(10)侵食に対する分析(侵食の有無)

- ◆ 決壊箇所は、都幾川の湾曲部の外岸にあたる部分。(写真18)
- ◆ 決壊箇所の下流では川表法面の侵食痕跡は確認できなかった。(写真⑲、⑳)

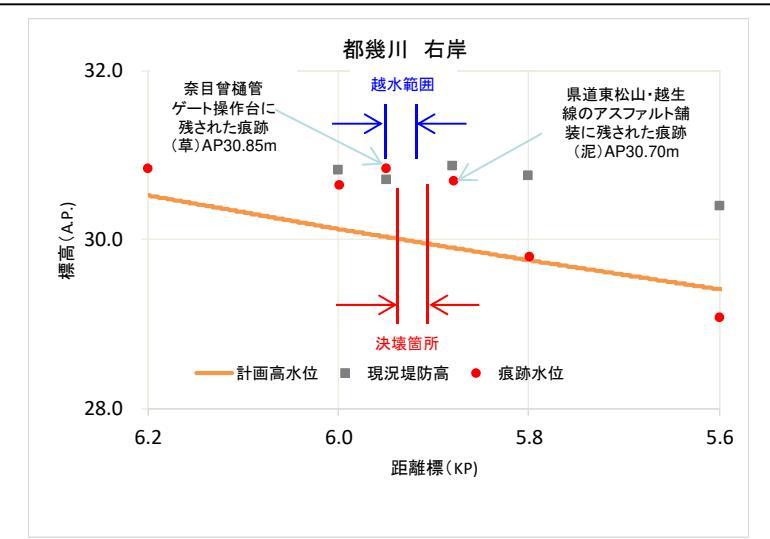
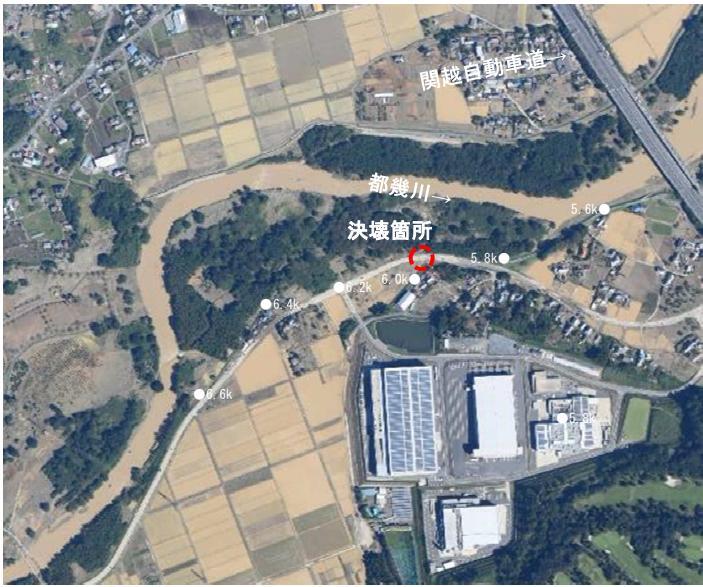
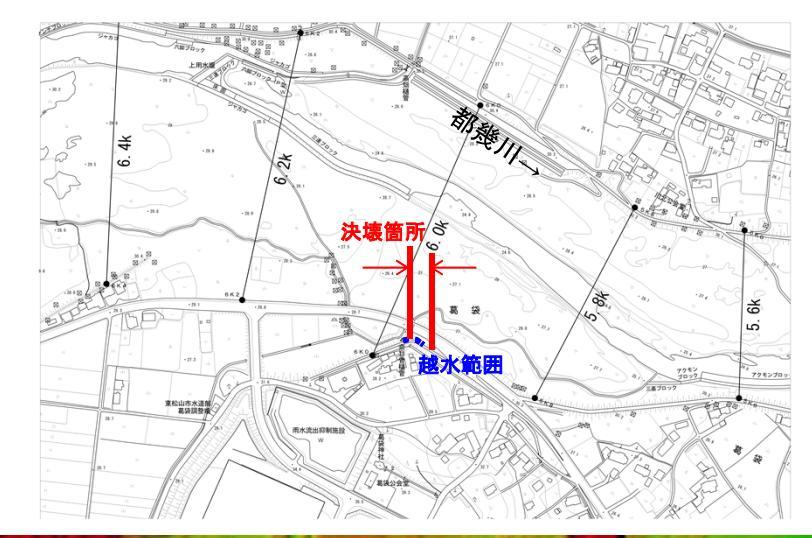
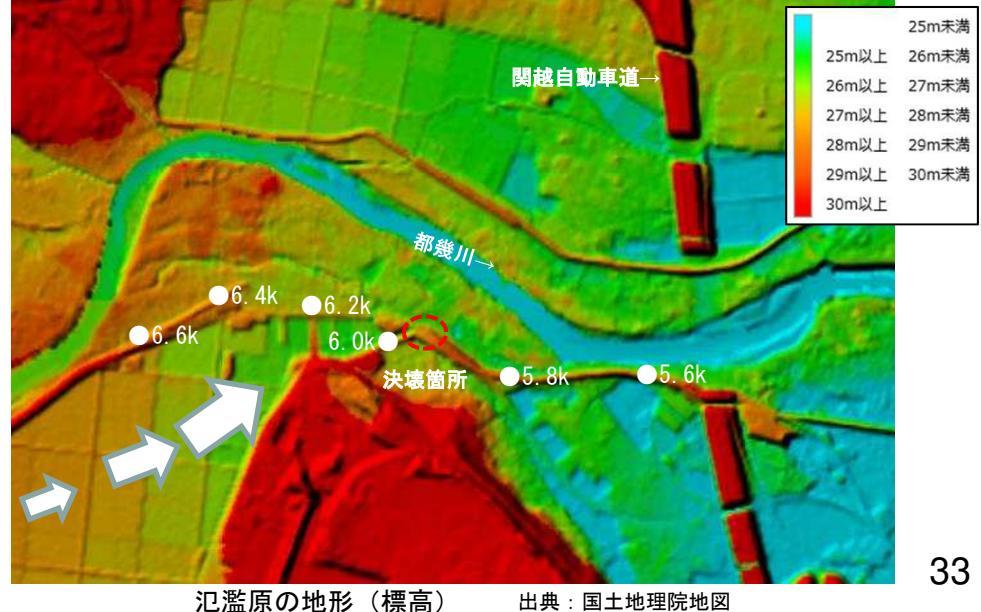
1.2(4) 越水に対する分析(越水範囲の特定)

- ◆ 痕跡水位と堤防地盤高データを比較した結果、5.9k~6.0k付近で越水したことが推定される。
- ◆ 決壊箇所堤内地側の住民から都幾川からの越水状況を確認したことの証言があった。
- ◆ 樋管位置痕跡水位と現況堤防高との差より、推定される越水深は約15cmである。

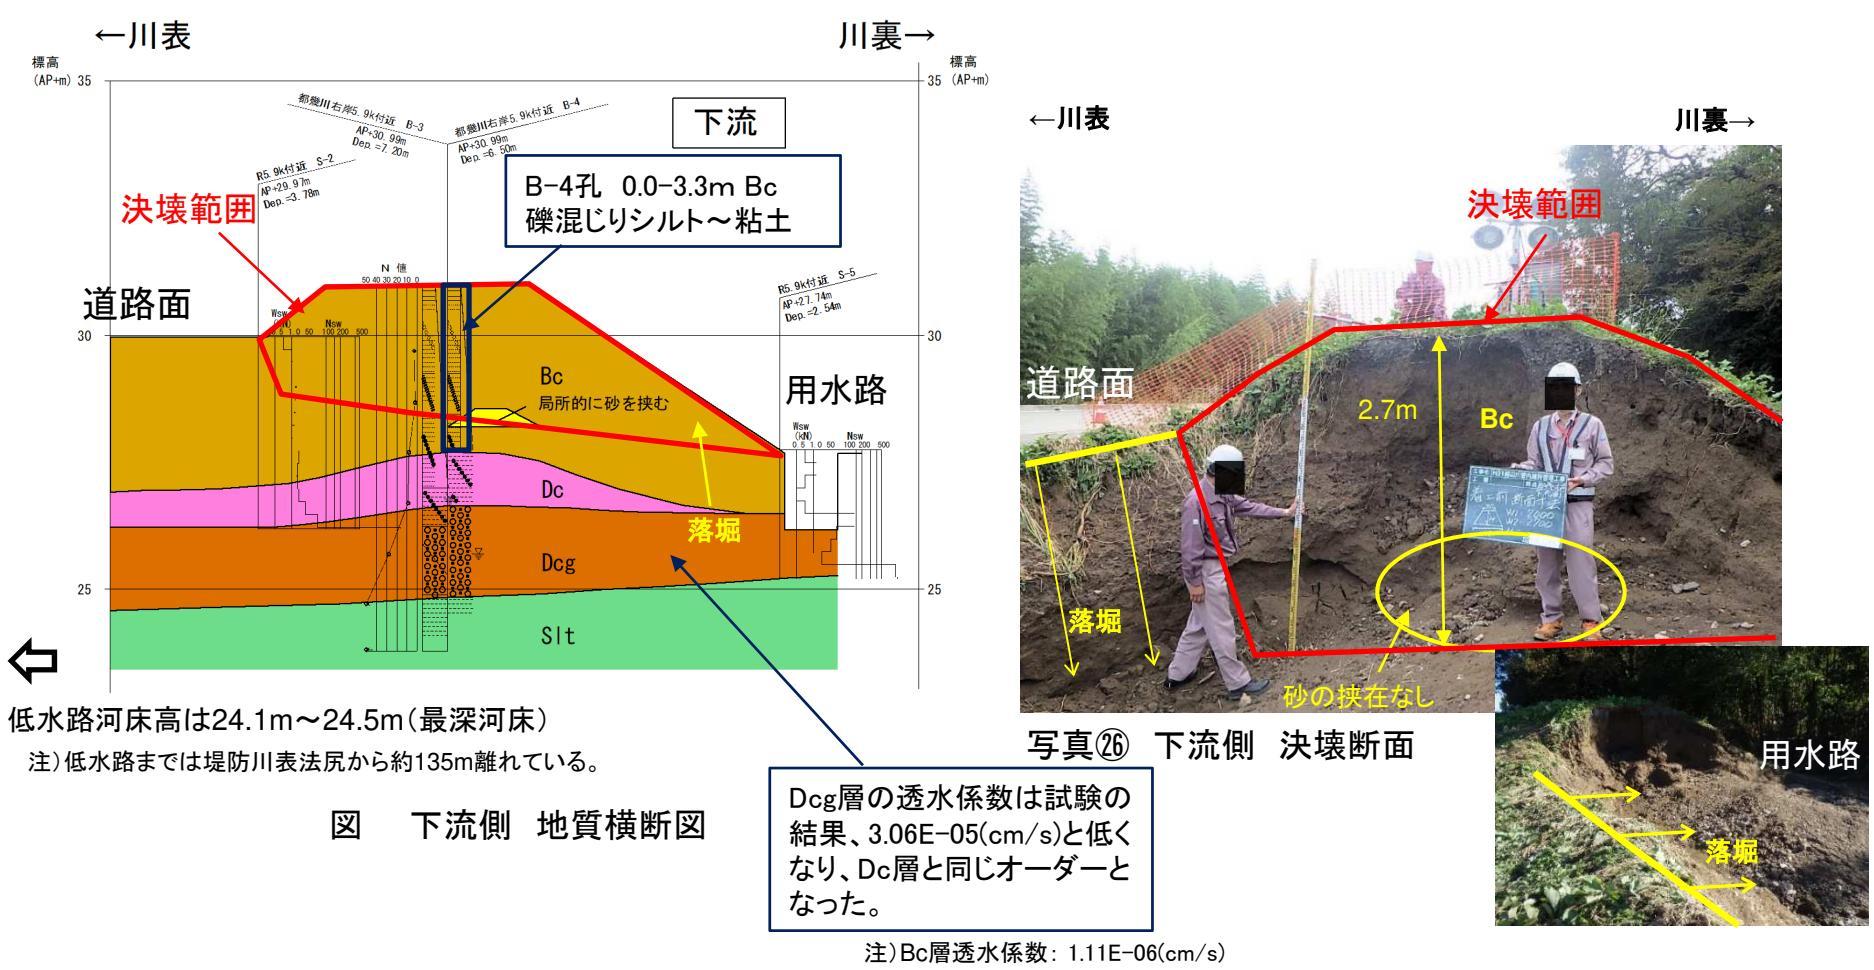
②堤防決壊断面について ~ 下流側断面 ~

◆ 下流側の断面は、上流側と同じく盛土層である礫混じり粘性土層(Bc)が露出している。(写真函) ◆ これらに挟まり2.45~2.8mには砂を挟在しているが連続性は乏しい。(図、写真函)

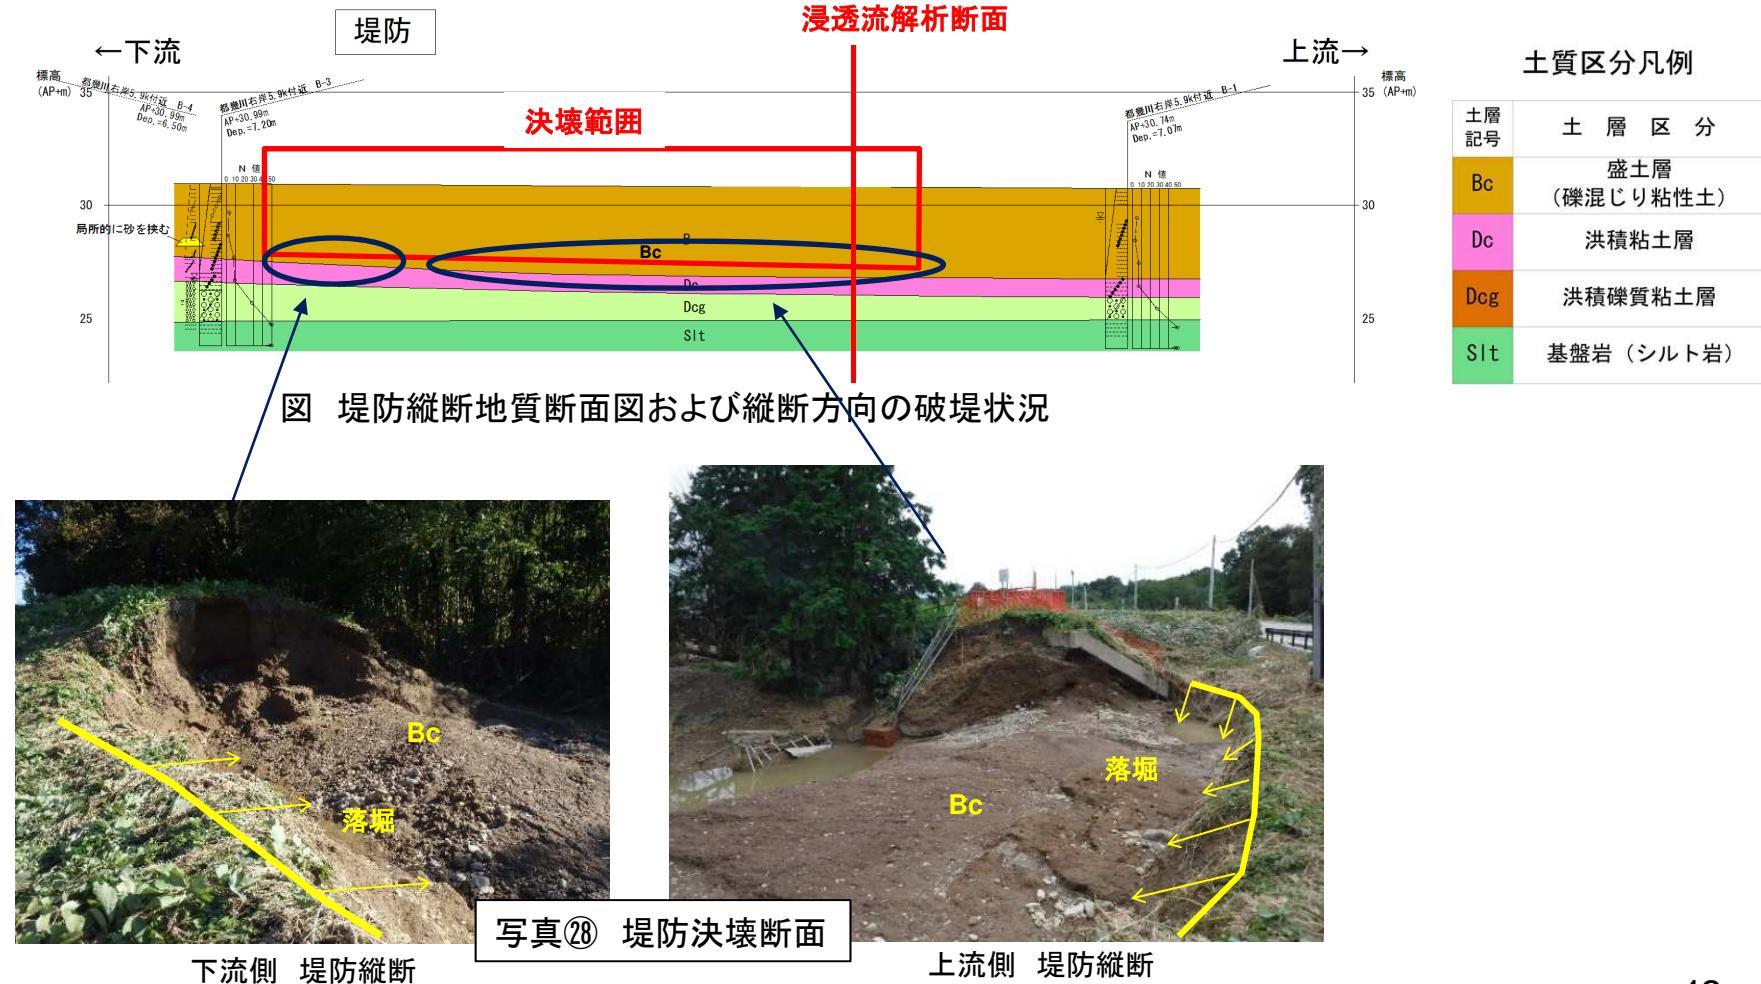
④地質縦断

◆ 縦断方向の堤防決壊底面には、礫混じり粘土(Bc)が露出している。(写真28)

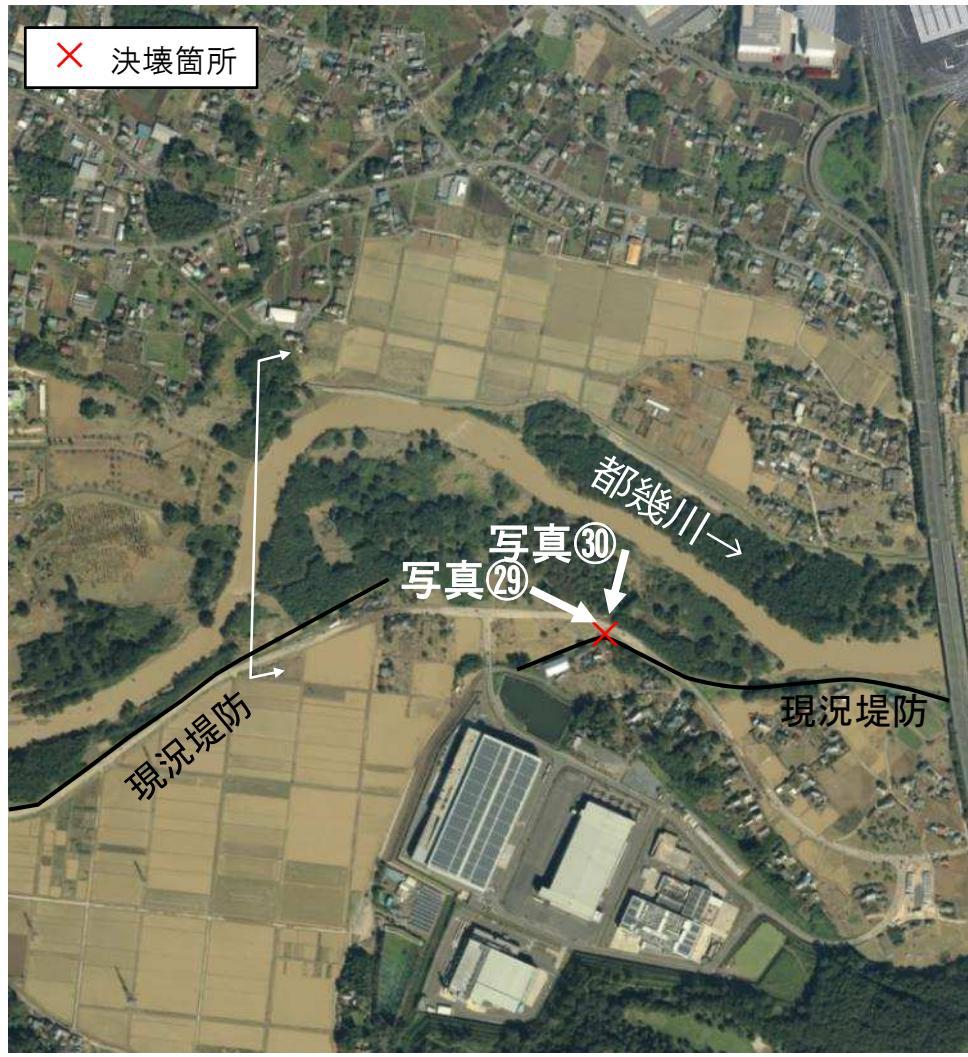
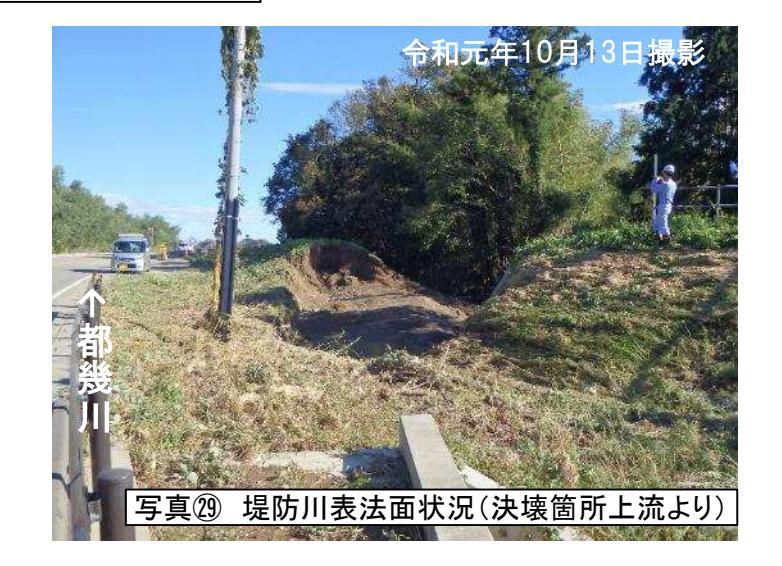
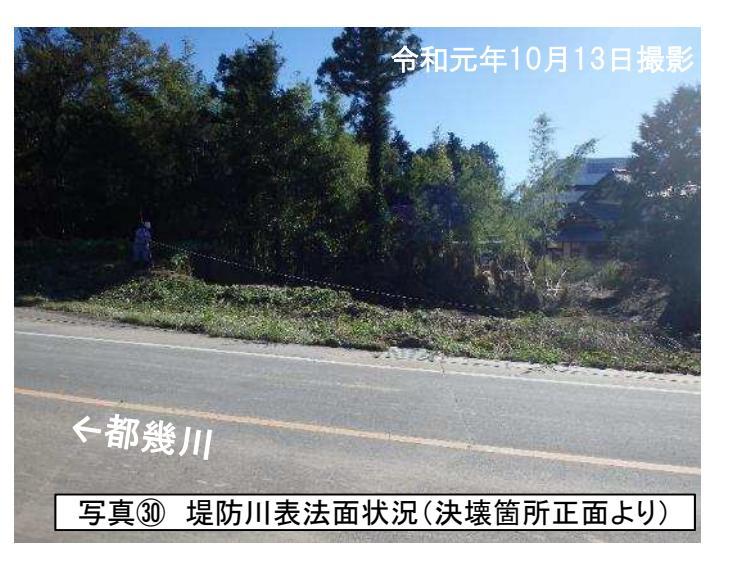
1.2(9) 侵食に対する分析(侵食の有無)

◆ 決壊箇所は、霞堤開口部で、堤間幅がせまくなる区間の上流部に位置する。
 ◆ 決壊箇所の上下流とも川表法面の侵食の痕跡は確認できない。(写真29、30)
