**最新事故データチェックによる選定(90区間)  
事故危険区間の対策方針(案): 県管理66区間  
(※1区間水戸市に移管)**

# 最新事故データのチェックによる選定（県66区間）

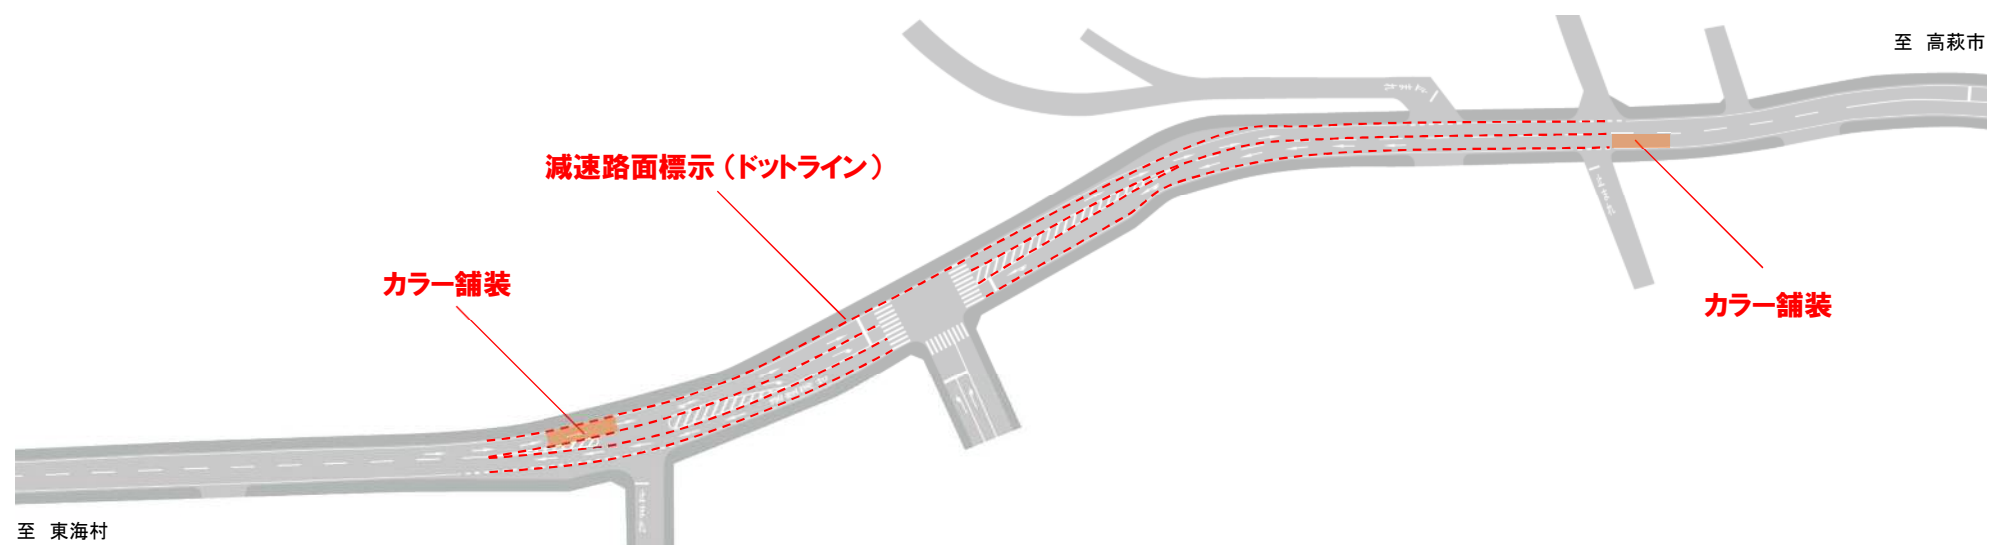
# 【No.1】 県道10号 日立市 田尻町3(区間)

蛇行した県道に枝道との交差点が多く、前方不注意による追突が多い。

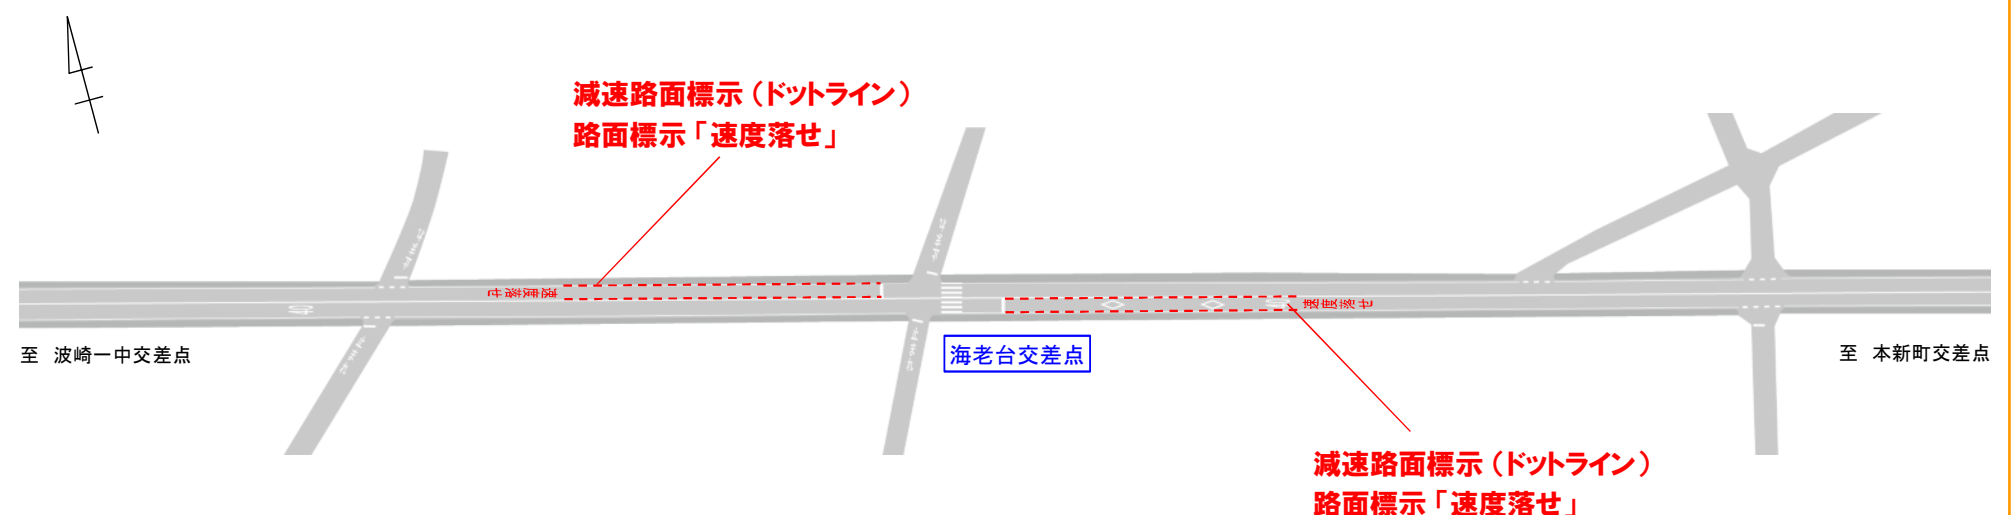
# 【No.2】 国道124号 神栖市 波崎支所交差点南

長い直線で速度超過により、交差点の認識が遅れる。

| 着目事故 | 要因 | 対策方針 | 具体の対策内容案※ | |
|---|---|---|---|---|
| 人対車両 | 速度超過により横断歩行者を跳ねる | 注意喚起 | 路面標示(速度落せ) | 短期 |

| 着目事故 | 要因 | 対策方針 | 具体の対策内容案※ | |
|---|---|---|---|---|
| | | 速度抑制 | 減速路面標示(ドットライン) | 短期 |

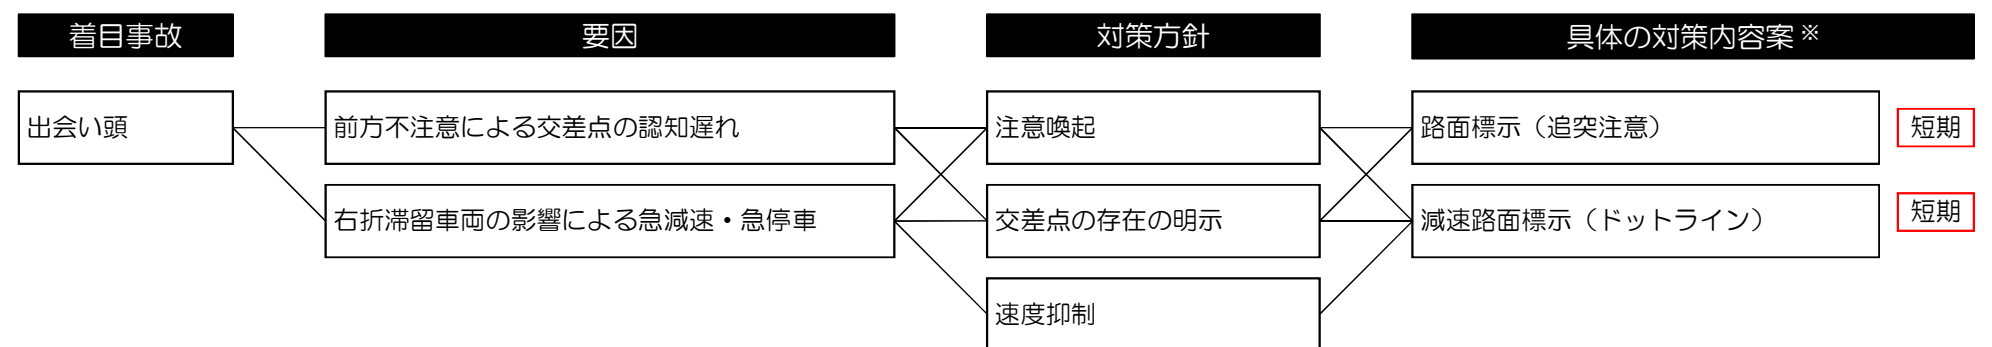
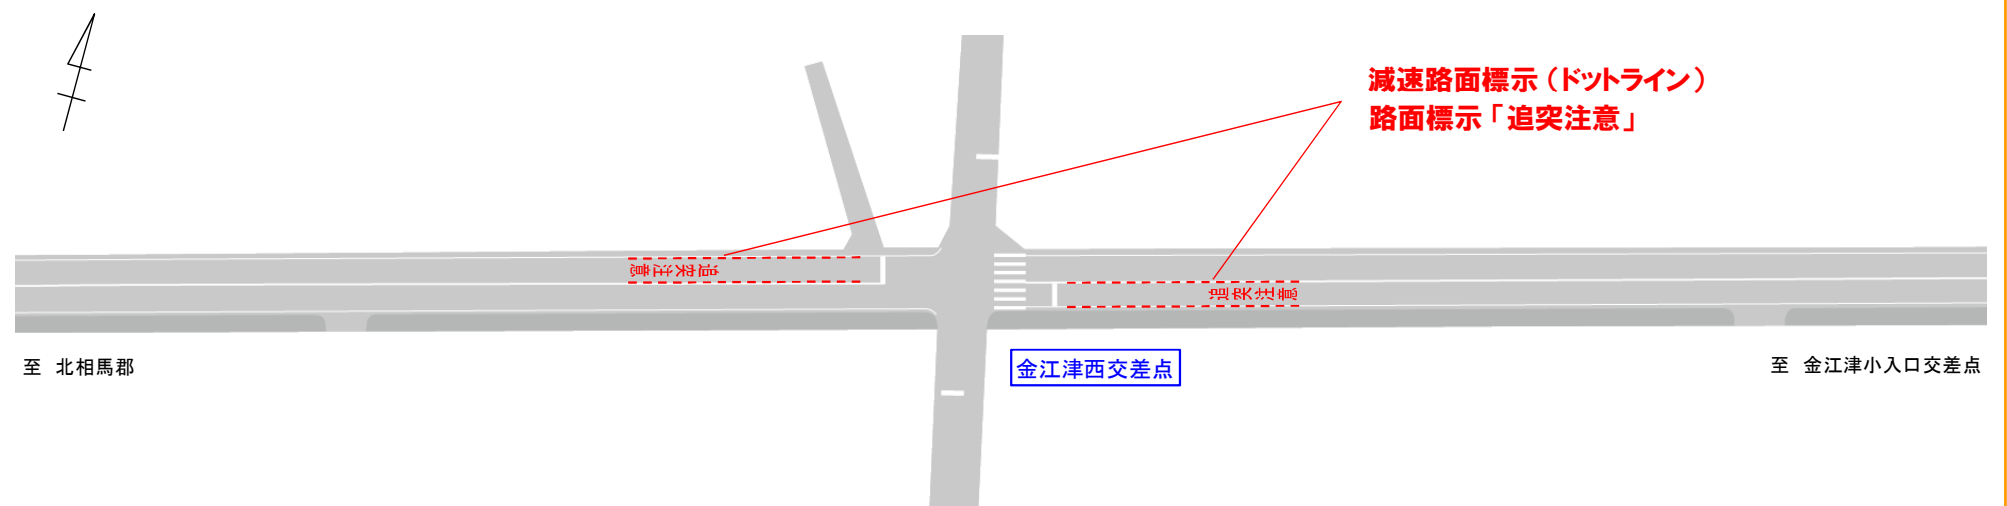
# 【No.3】 県道11号 稲敷郡河内町 金江津西交差点

直線部での速度超過に併せ、右折レーンが無い交差点で右折車両の認知が遅れる。

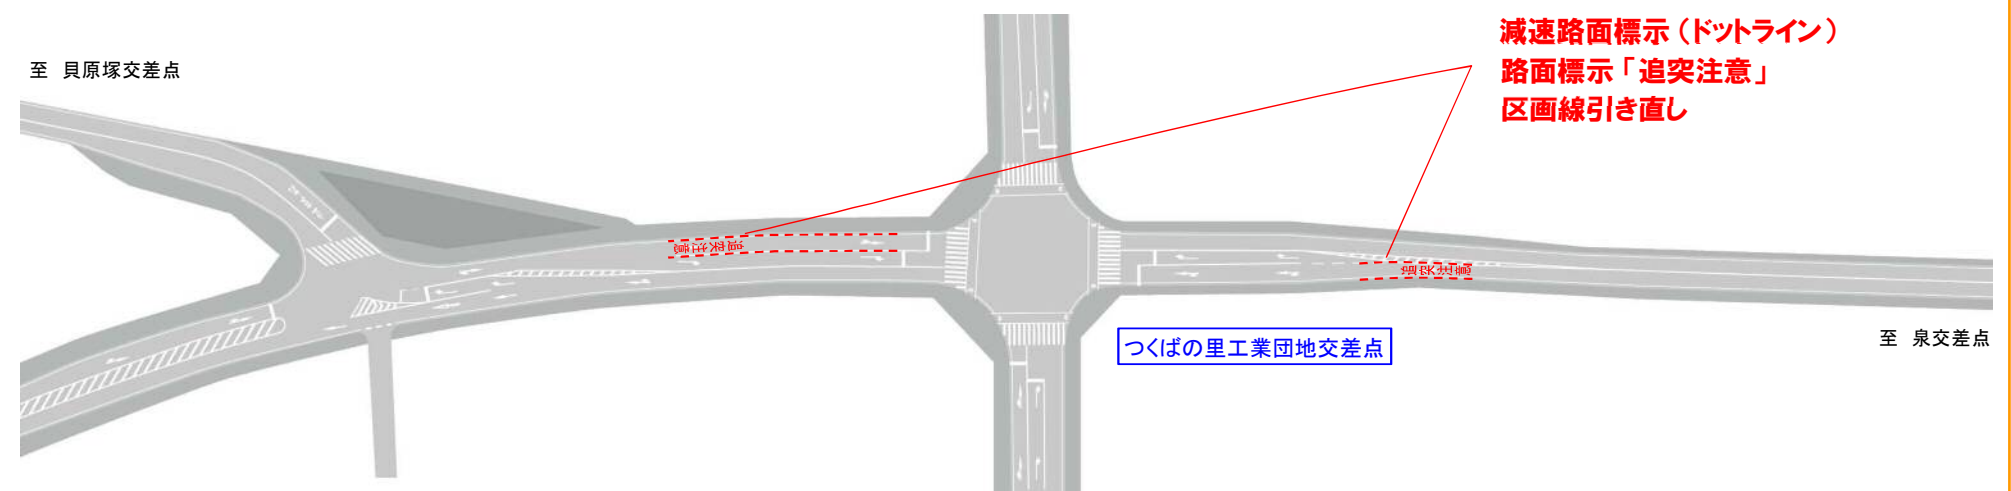
# 【No.4】 県道34号 龍ヶ崎市 つくばの里工業団地交差点

直進車の速度超過による追突、無理な右折での衝突が多い。

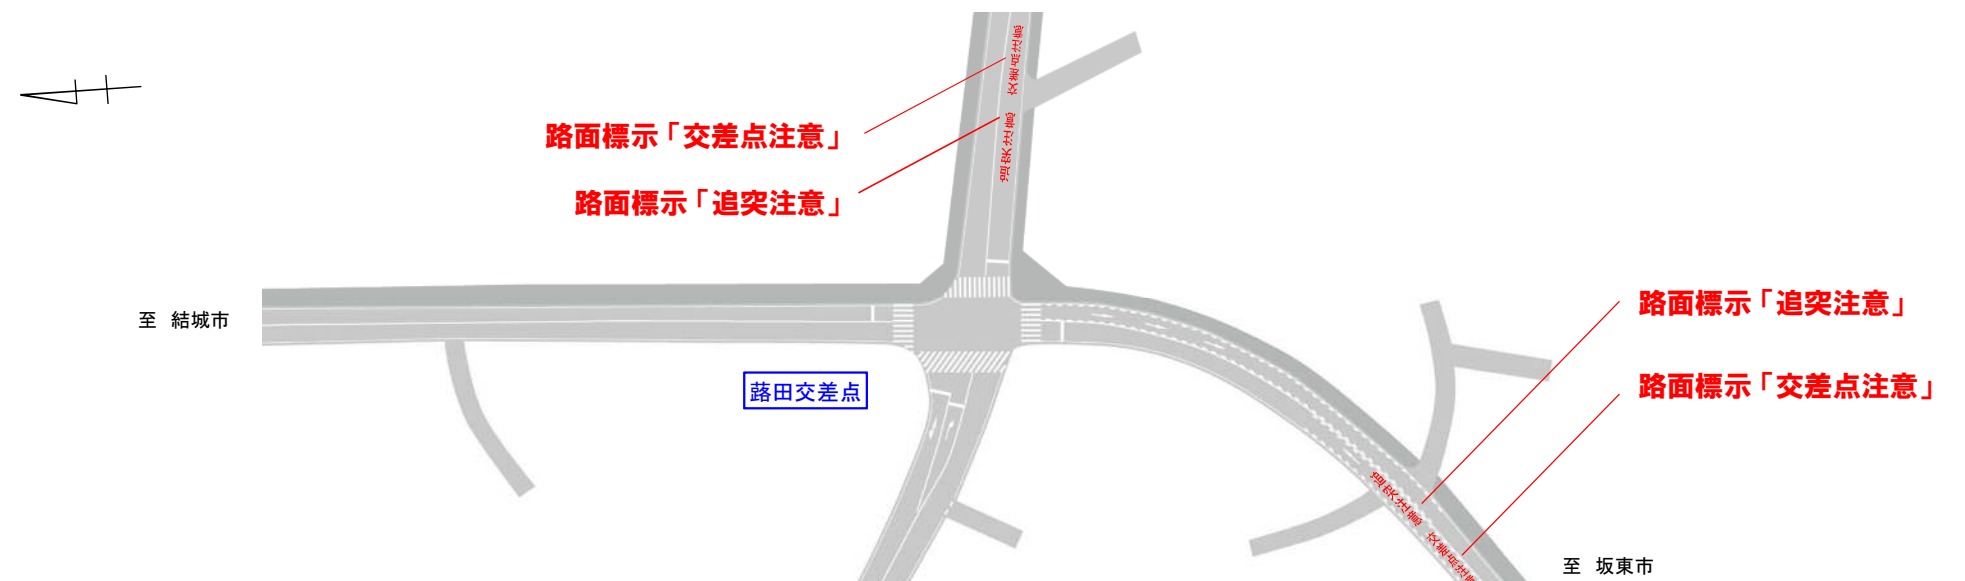
# 【No.5】 県道20号 結城郡八千代町 落田交差点

速度超過による無理な交差点進入、カーブにより交差点の認識遅れ。

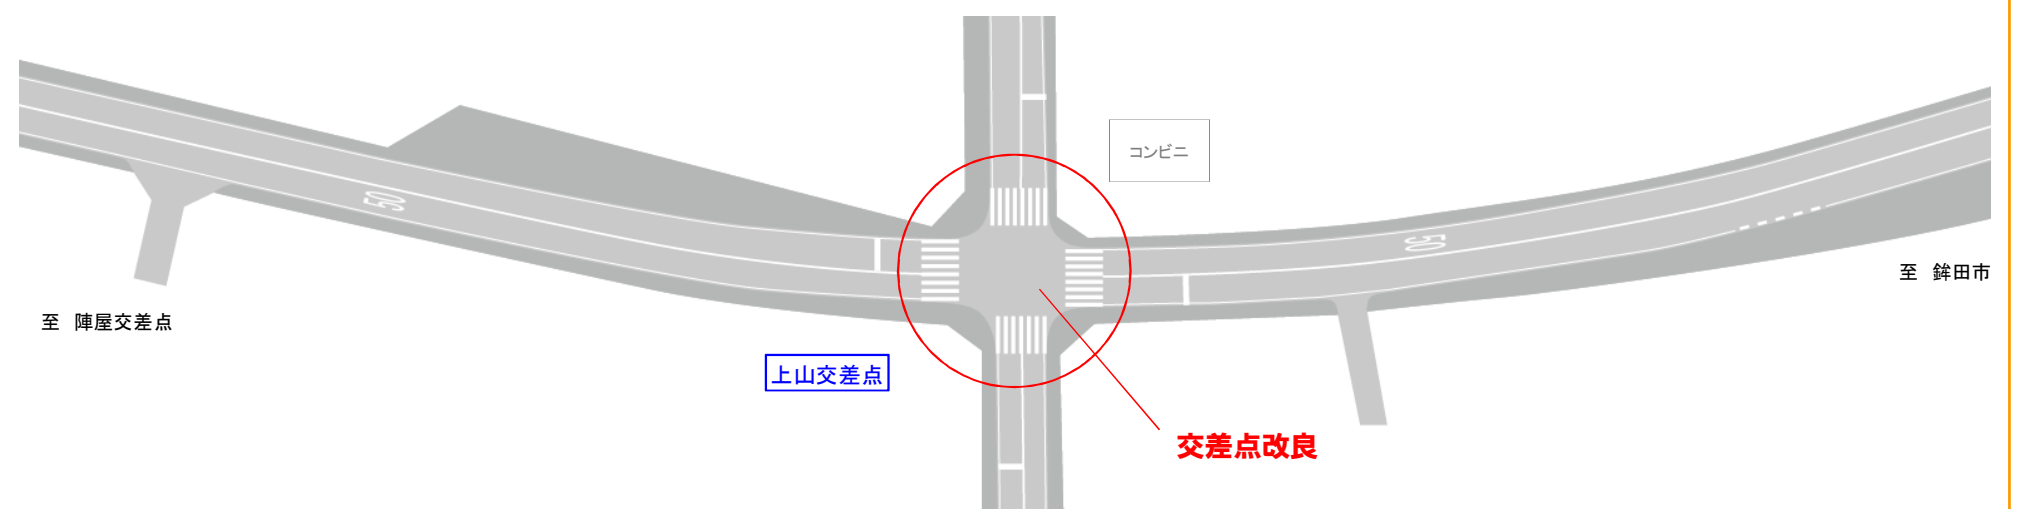
# 【No.7】 県道8号 行方市 上山交差点

交差点の見通しが悪く、歩行者、車両の認知が遅れる。

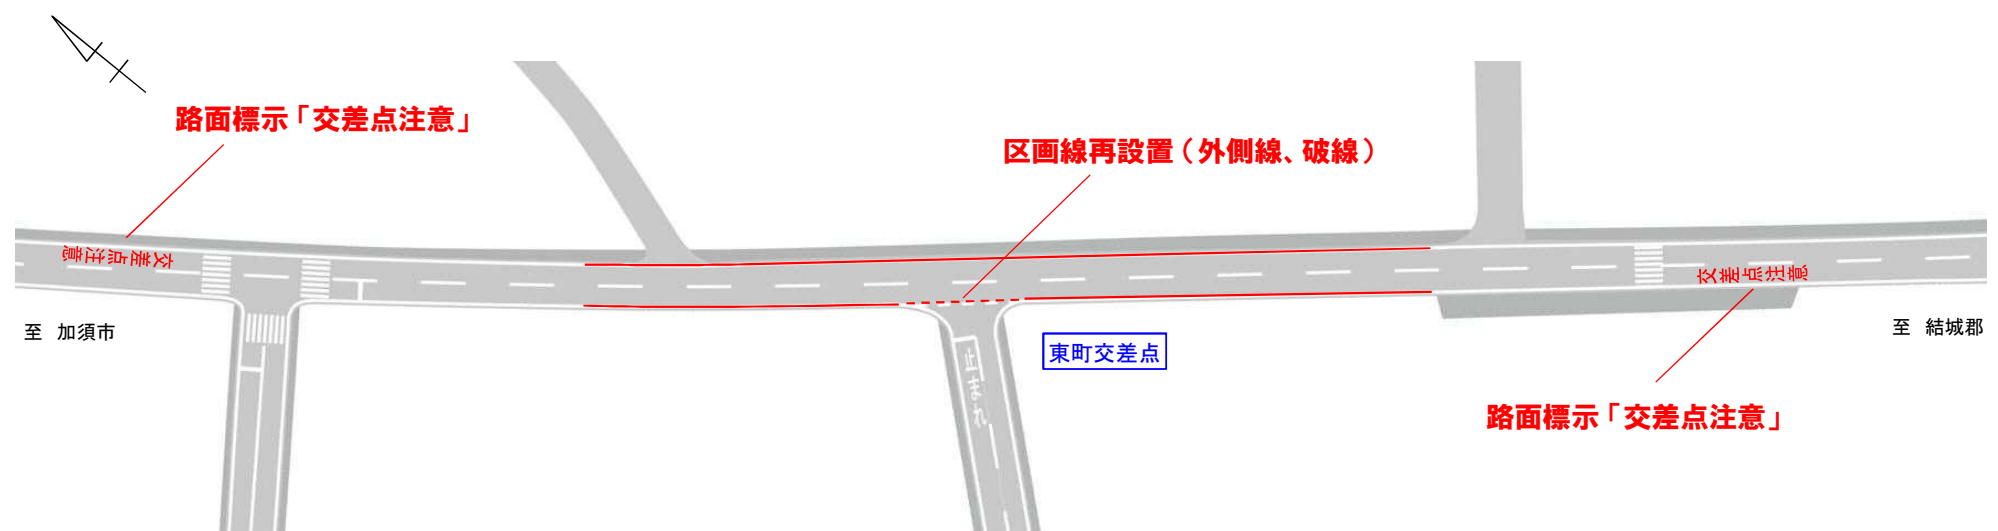
# 【No.8】 県道250号 古河市 東町交差点

沿道出入り車両の影響のため、急減速・急停止による追突事故が多い。

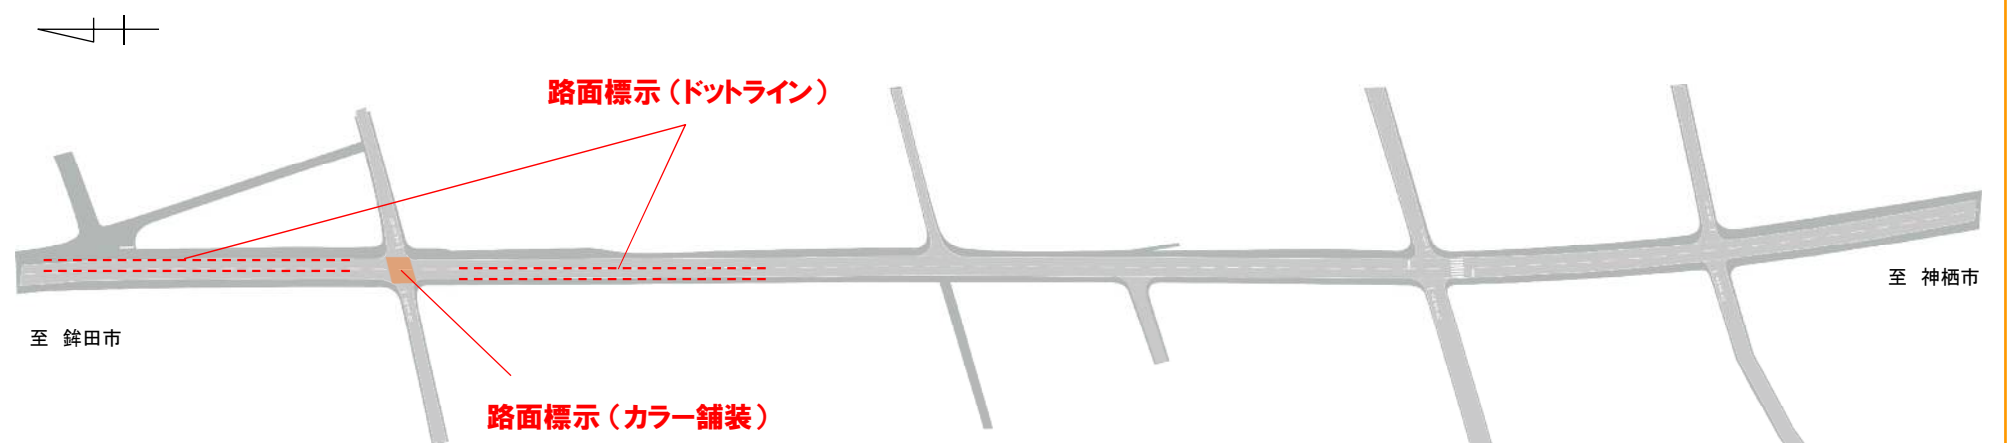
# 【No.10】 県道242号 鹿嶋市 (仮) 日向寺南交差点

長い直線で速度超過により、交差点の認識が遅れる。

| 着目事故 | 要因 | 対策方針 | 具体の対策内容案※ | |
|---|---|---|---|---|
| 出会い頭 | 前方不注意による交差点の認知遅れ | 注意喚起 | 路面標示(カラー舗装) | 短期 |

| 着目事故 | 要因 | 対策方針 | 具体の対策内容案※ | |
|---|---|---|---|---|
| | 速度超過による無理な交差点進入 | 速度抑制 | 減速路面標示(ドットライン) | 短期 |

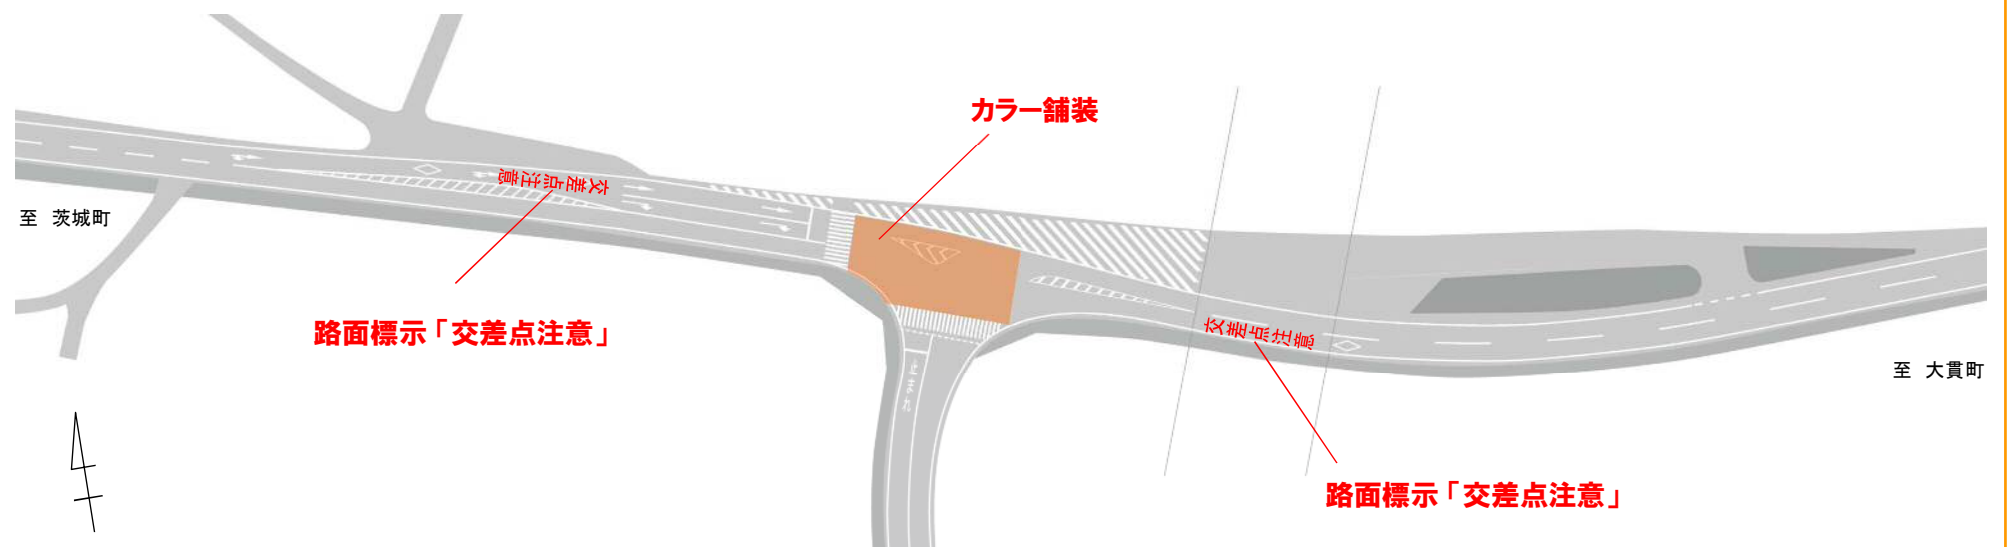
# 【No.11】 県道106号 東茨城郡大洗町（交差点名なし）

下り坂による速度超過により、交差点の認識が遅れる。

| 着目事故 | 要因 | 対策方針 | 具体の対策内容案※ | |
|---|---|---|---|---|
| 右折時 | 前方不注意による交差点の認知遅れ | 注意喚起 | 路面標示（追突注意） | 短期 |

| 着目事故 | 要因 | 対策方針 | 具体の対策内容案※ | |
|---|---|---|---|---|
| 出会い頭 | 長い直線による速度超過 | 速度抑制 | 減速路面標示 | 短期 |
| | | | カラー舗装 | 短期 |

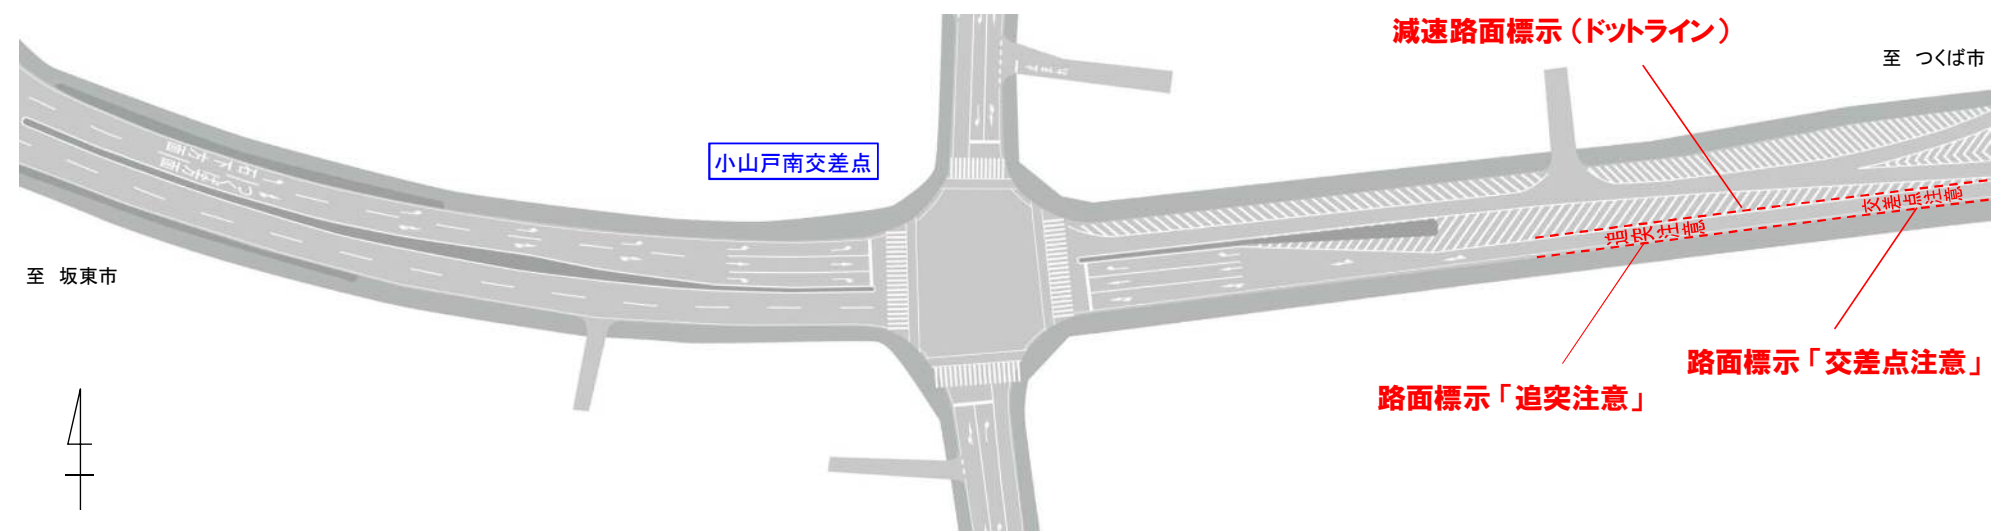
# 【No.12】 国道354号 常総市 小山戸南交差点

長い直線で速度超過により、交差点の認識が遅れる。

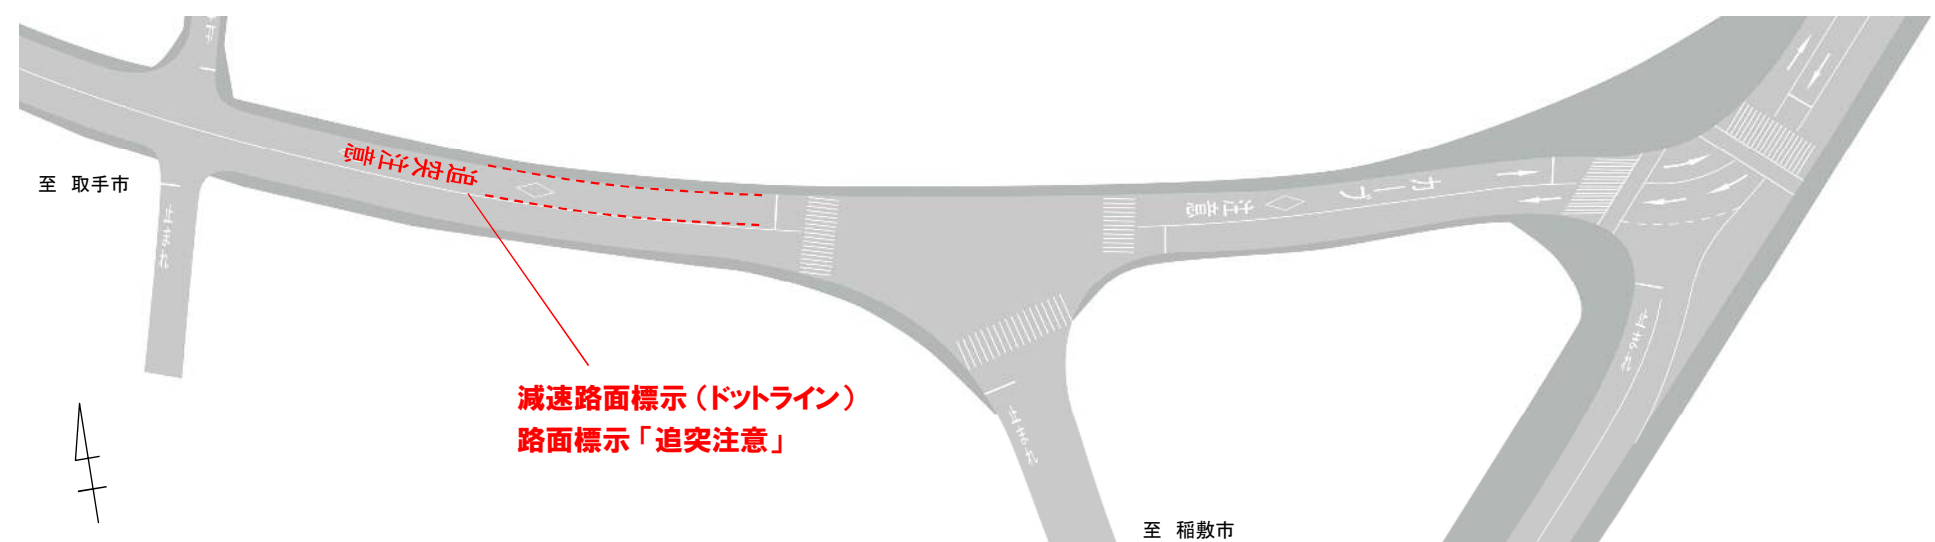
# 【No.13】 県道121号 龍ヶ崎市（交差点名なし）

カーブ途中に交差点があり、右折車両認知が遅れる。

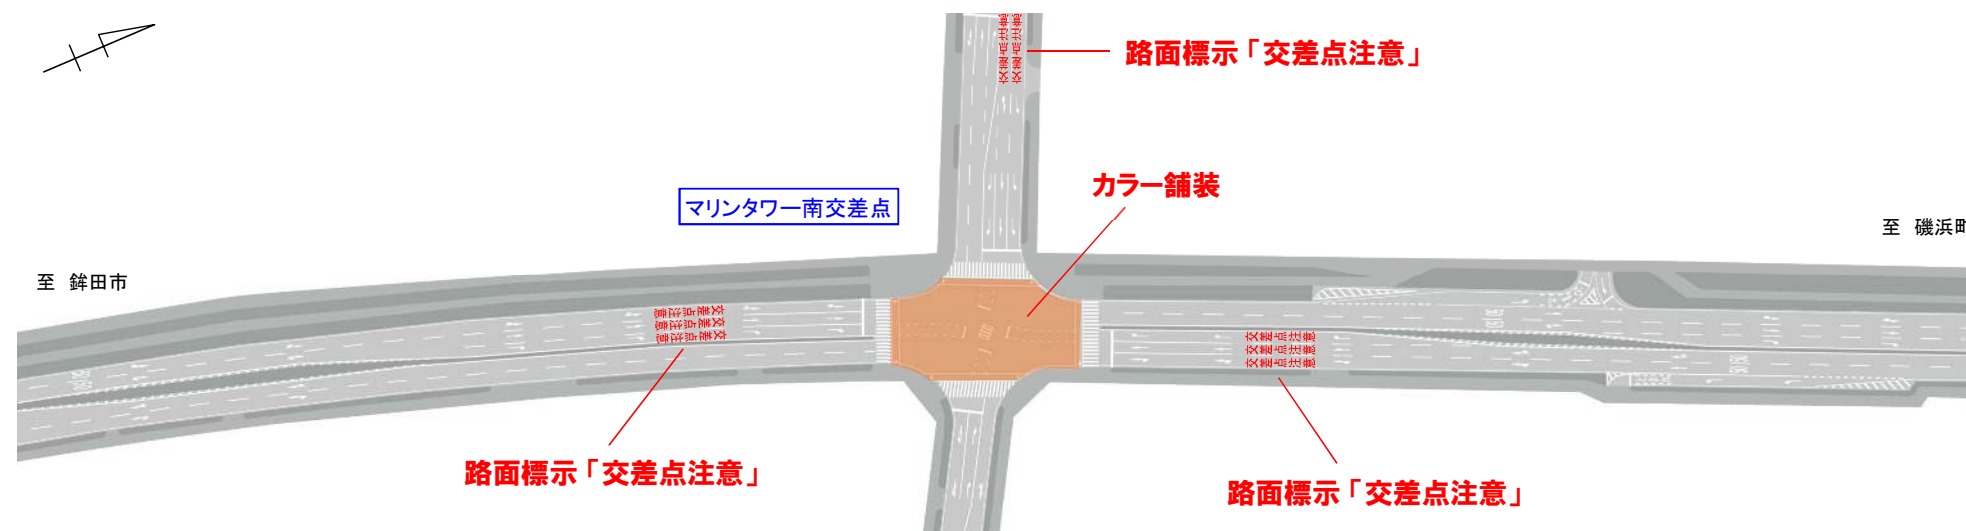
# 【No.14】 県道2号 東茨城郡大洗町 マリントワー南交差点

長い直線で速度超過により、交差点の認識が遅れる。

| 着目事故 | 要因 | 対策方針 | 具体の対策内容案※ |
|---|---|---|---|
| 出会い頭 | 長い直線による速度超過 | 速度抑制 | 路面標示「追突注意」 |
| | 沿道出入り車両の影響による、急減速・急停止 | 注意喚起 | カラー舗装 |
| | 前方不注意による交差点の認知遅れ | 交差点の存在の明示 | |

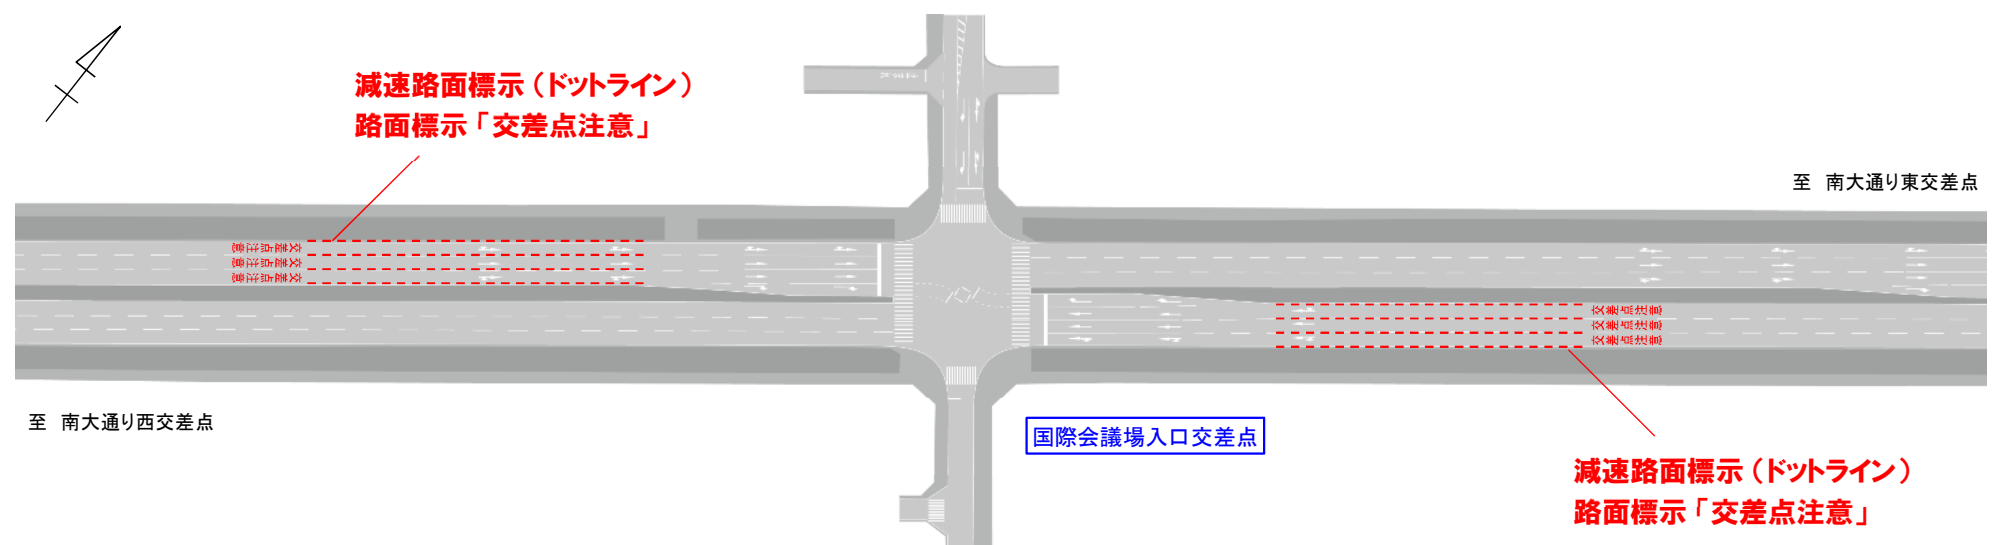
# 【No.15】 県道123号 つくば市 国際会議場入口交差点

直進車の速度超過による追突、無理な右折での衝突が多い。

| 着目事故 | 要因 | 対策方針 | 具体の対策内容案※ | |
|---|---|---|---|---|
| 右折時 | 交差点認識の遅れ | 交差点の明示 | 路面標示「交差点注意」 | 短期 |
| 出会い頭 | 速度超過による無理な交差点進入 | 注意喚起 | 減速路面標示 | 短期 |
| | 対向直進車の速度超過による、右折進入時の判断の誤り | 速度抑制 | | |

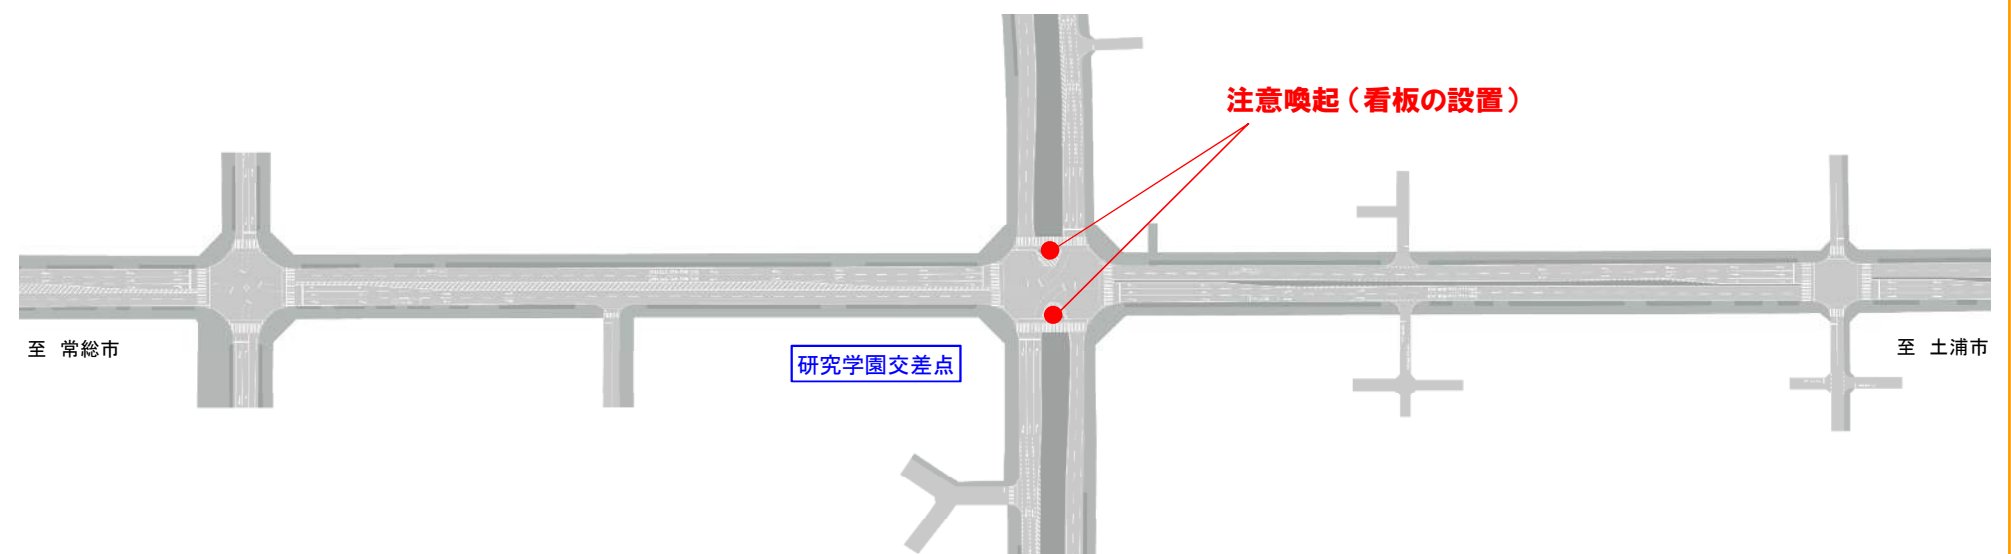
# 【No.16】 県道19号 つくば市 研究学園交差点

直進車の速度超過による追突、無理な右折での衝突が多い。

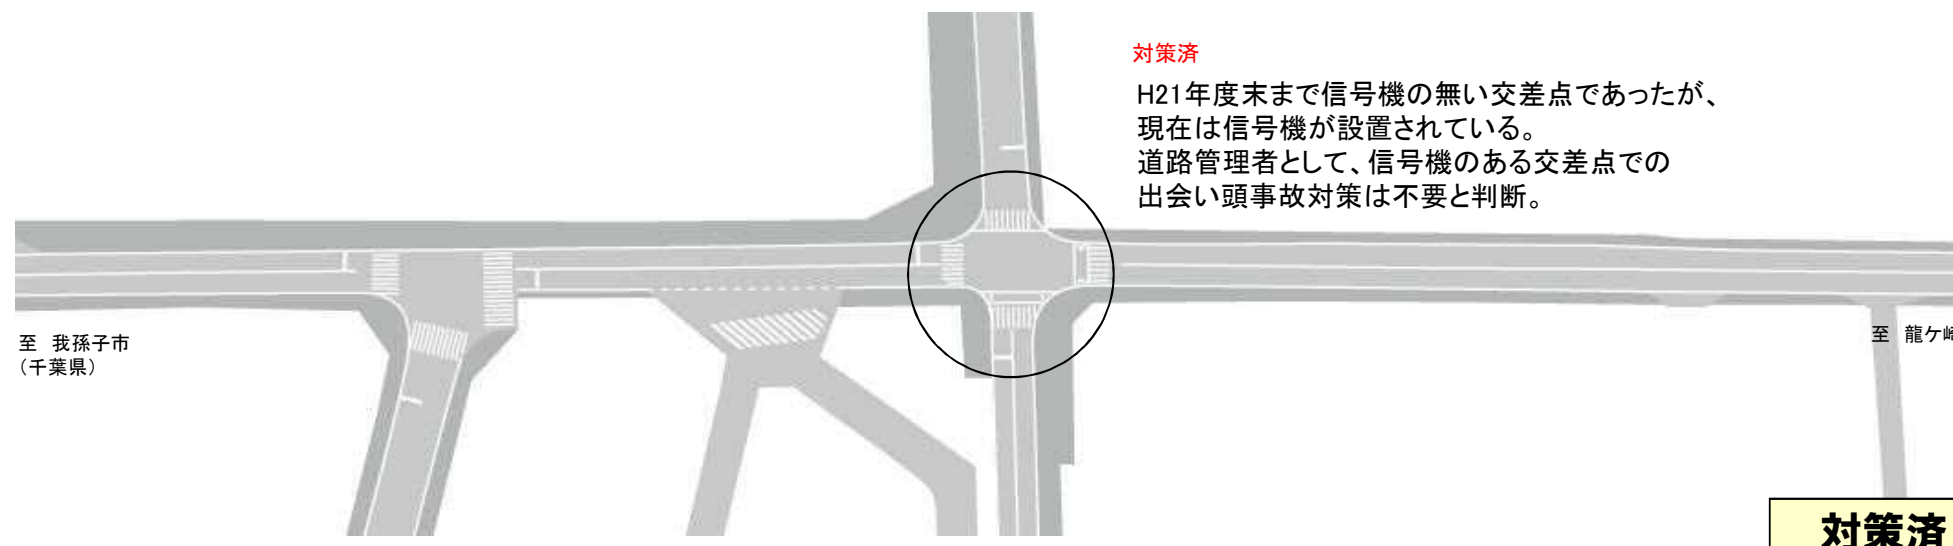
# 【No.17】 県道229号 取手市（交差点名なし）

H21年度末まで信号機の無い交差点であったが、信号機が設置されている。

H21年度末まで信号機の無い交差点であったが、現在は信号機が設置されている。道路管理者として、信号機のある交差点での出会い頭事故対策は不要と判断。

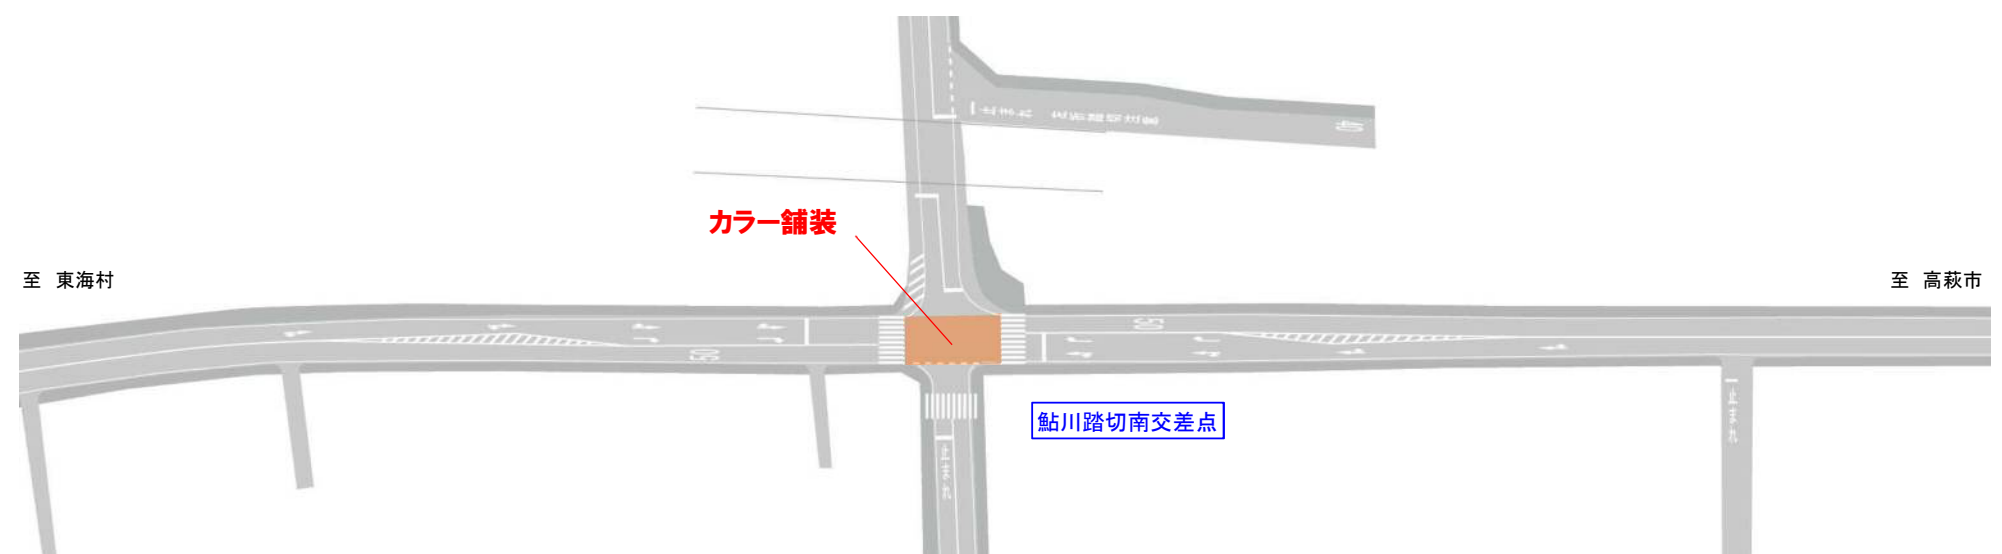
# 【No.19】国道245号 日立市 鮎川踏切南交差点

踏切から国道までの直線距離が短く、無理な交差点進入による、出会い頭が多い。

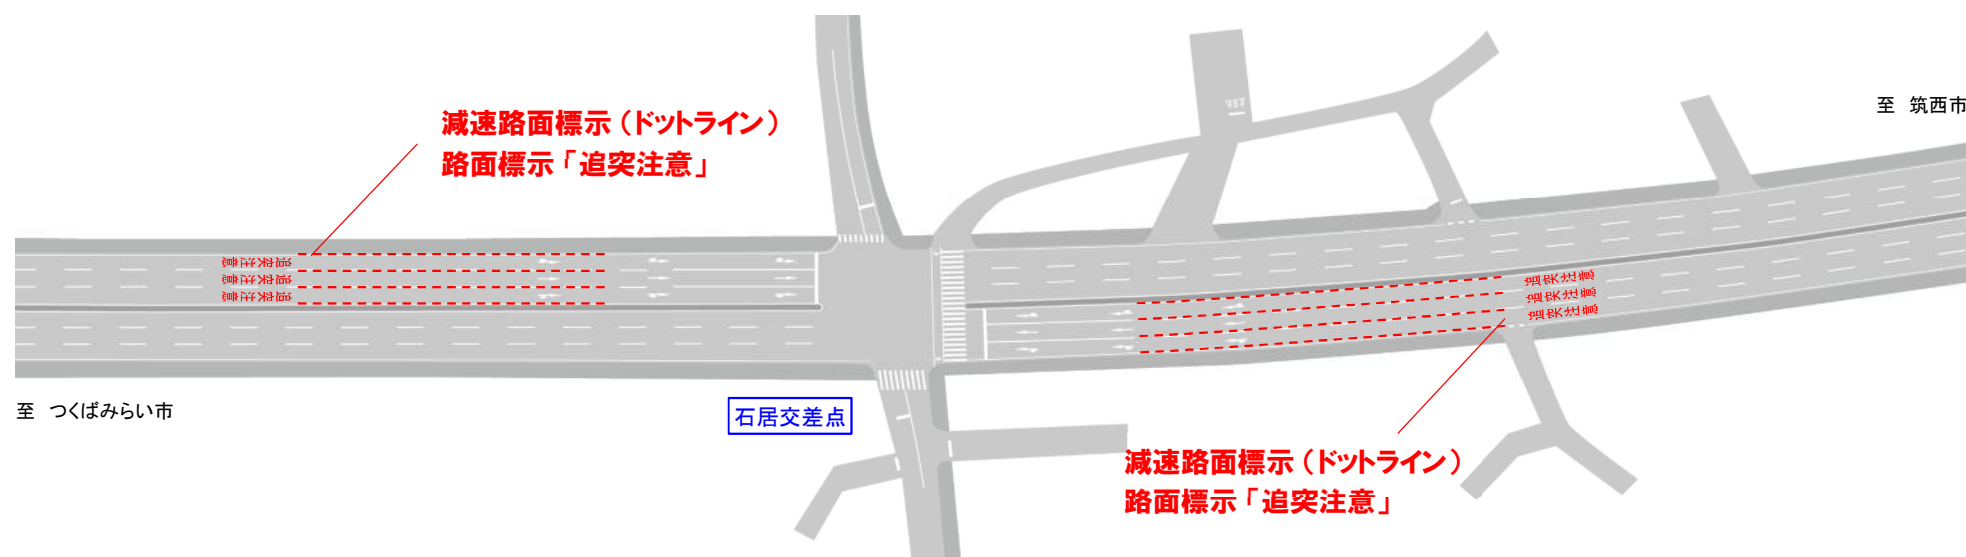
# 【No.20】 県道19号 つくば市 石居交差点

直進車の速度超過による追突、無理な右折での衝突が多い。

| 着目事故 | 要因 | 対策方針 | 具体の対策内容案※ |
|---|---|---|---|
| 出会い頭 | 対向直進車の速度超過による、右折進入時の判断の誤り | 速度抑制 | 減速路面表示の設置 |
| 追突 | 長い直線による速度超過 | 注意喚起 | 路面表示「追突注意」 |

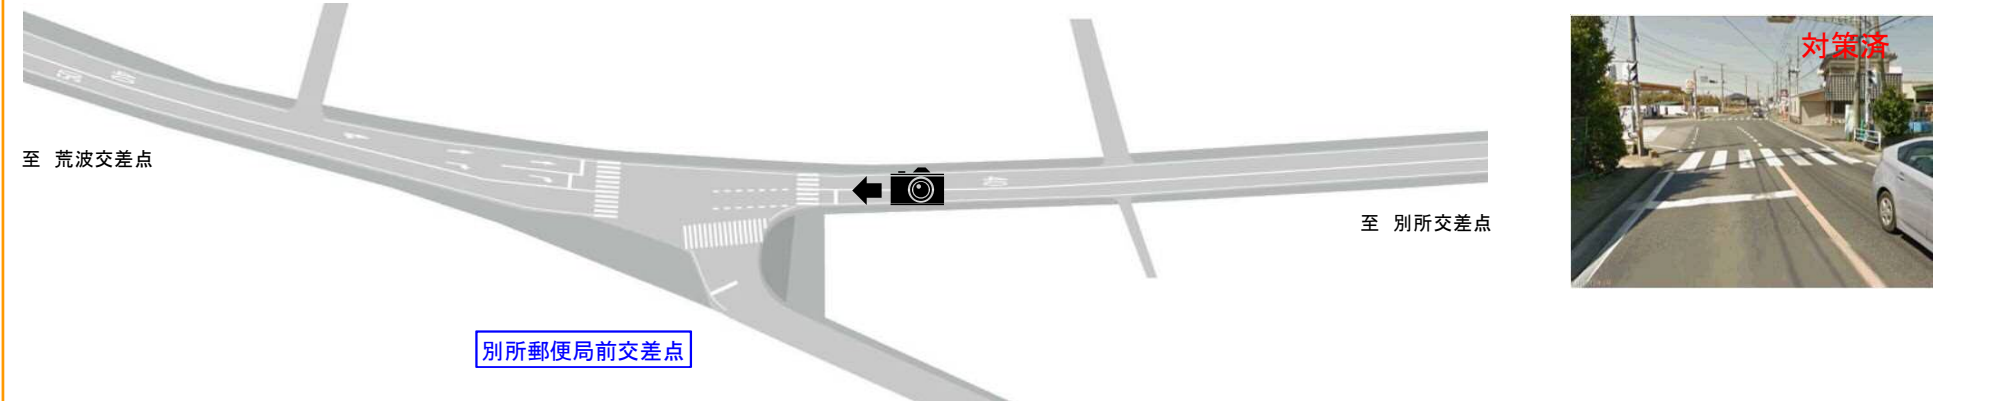
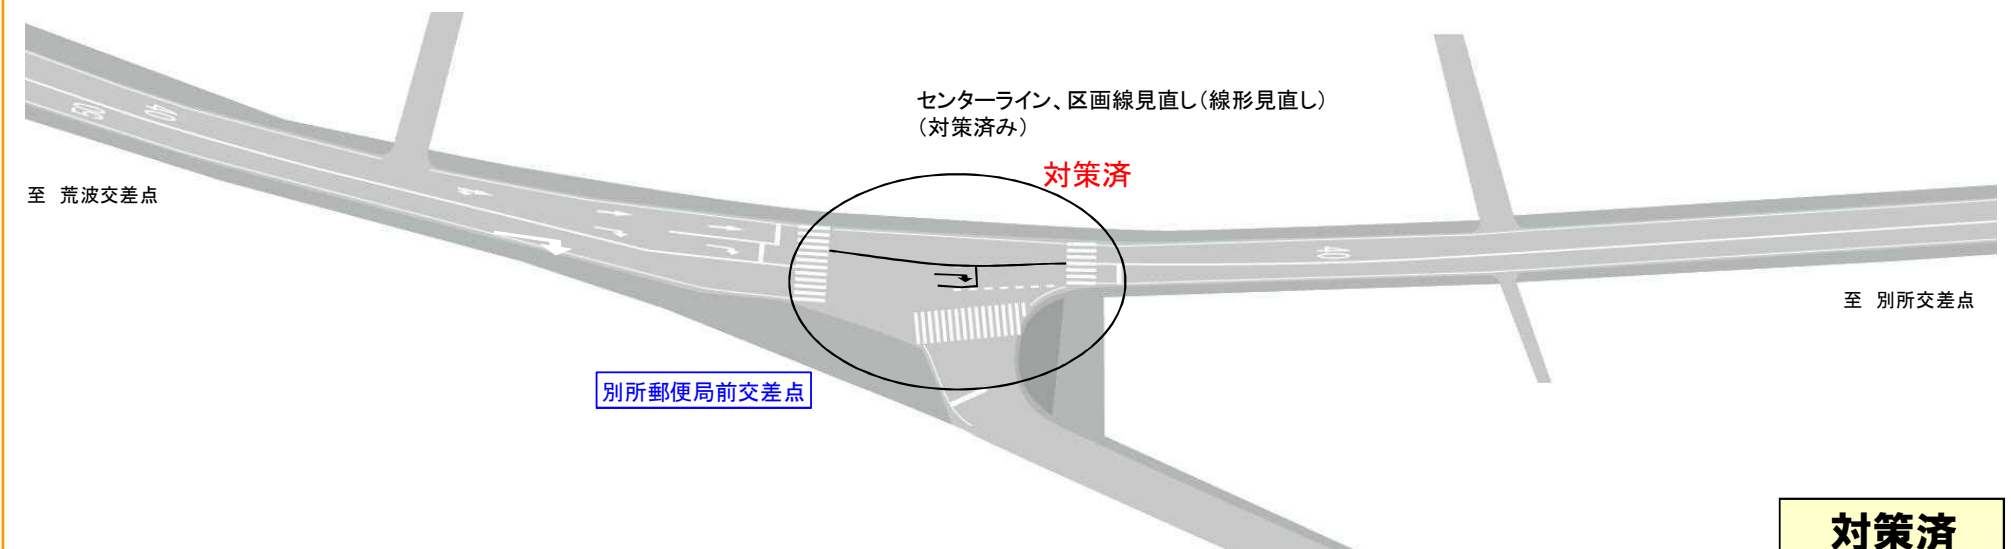
直進車の速度超過による追突、無理な右折での衝突が多かったが、線形見直の区画線引き直しにより解決済み。
