## 第4次事故危険箇所の対策方針(案) 【県管理】

県管理 19箇所

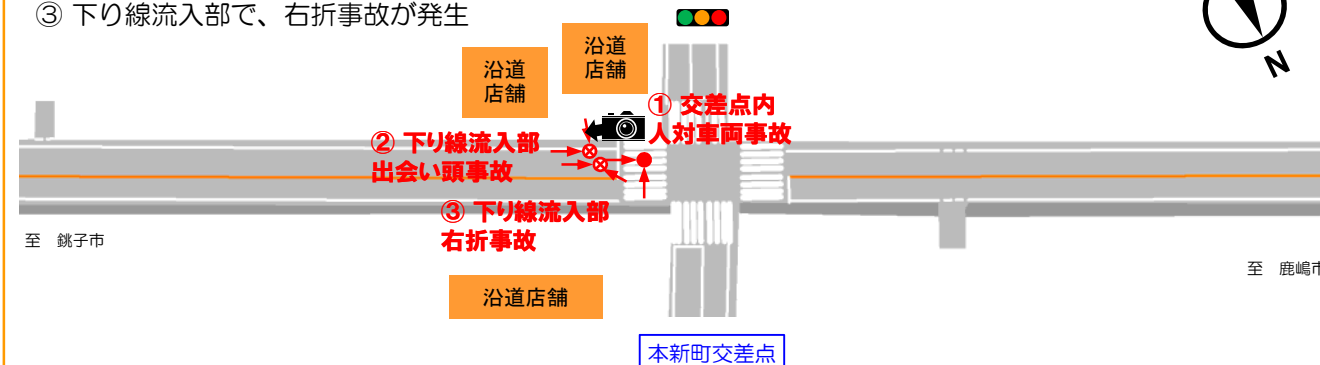
📷 現地写真

- ① 交差点内で、人対車両事故が発生
- ② 下り線流入部で、出会い頭事故が発生
- ③ 下り線流入部で、右折事故が発生

| 着目事故 | 要因 | 対策方針 | 具体の対策内容案 ※ | |
|---|---|---|---|---|
| ① 人対車両事故 | 直進車両の速度超過による、交差点横断中の歩行者の確認遅れ | 速度抑制 | ①減速路面標示(ドットライン) | 短期 |
| ② 出会い頭事故 | 直進車の速度超過による急ブレーキ | 注意喚起 | ②路面標示「右折車注意」 | 短期 |

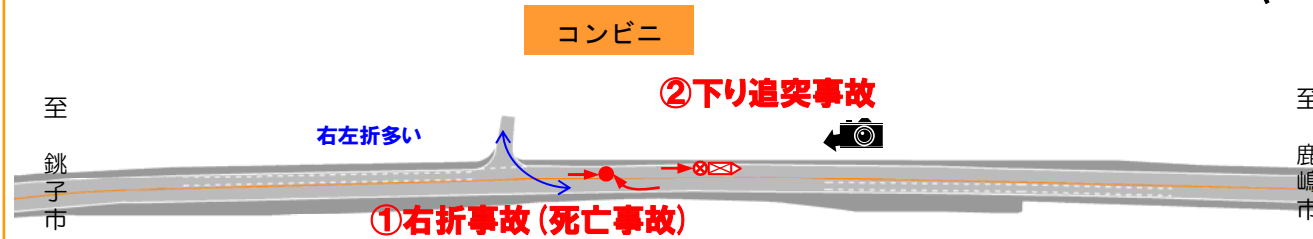
📷 現地写真

- ①上り右折車と対向直進車との事故(死亡事故)が発生
- ②下り線で追突事故が発生

| 着目事故 | 要因 | 対策方針 | 具体の対策内容案 ※ |
|---|---|---|---|
| ①右折【死亡事故】 | 速度超過による沿道店舗及び起点側下りの出入り車両の確認の遅れ | 速度抑制<br>注意喚起 | ①減速路面標示(ドットライン)(既設) <span>短期</span><br>②法定外看板「減速車注意」 <span>短期</span> |
| ②追突 | 沿道からの車両出入りによる急ブレーキにより後続車が追突 | 速度抑制<br>注意喚起 | ③路面標示「追突注意」 <span>短期</span> |

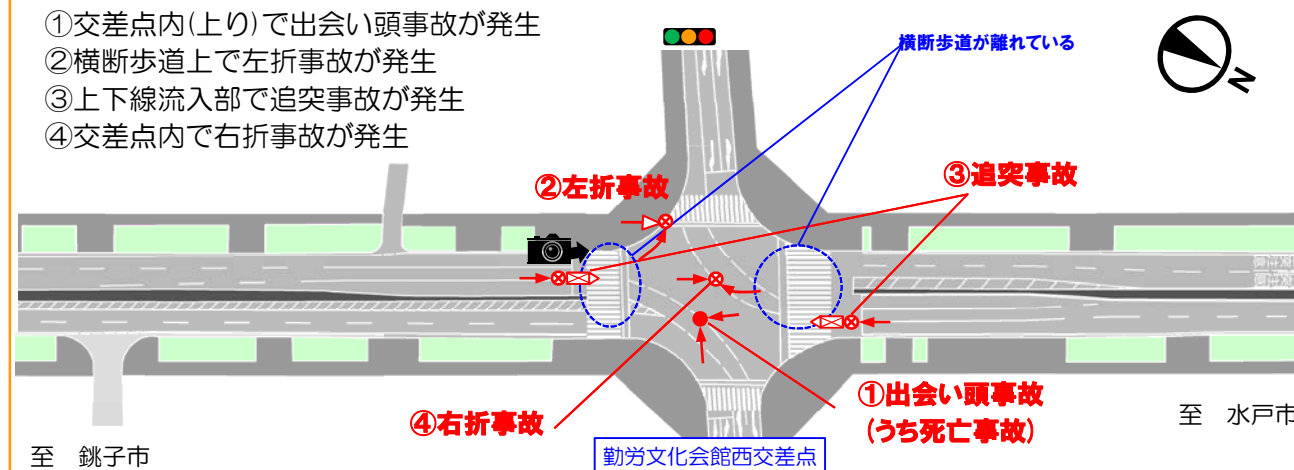
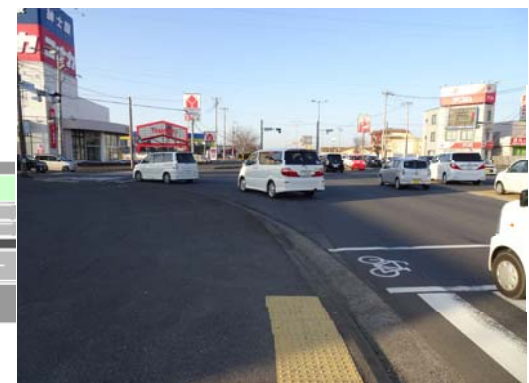
📷 現地写真

- ①交差点内(上り)で出会い頭事故が発生
- ②横断歩道上で左折事故が発生
- ③上下線流入部で追突事故が発生
- ④交差点内で右折事故が発生

| 着目事故 | 要因 | 対策方針 | 具体の対策内容案 ※ |
|---|---|---|---|
| ①出会い頭<br>【死亡事故】 | 速度超過による無理な交差点進入 | 速度抑制 | ①減速路面標示(ドットライン) 短期 |
| ②左折 | 交差点が大きいので左折車両の通行速度が大きく、横断中の歩行者や自転車の確認が遅れる | 交差点コンパクト化 | ②隅切り部にゼブラ帯設置 短期 |
| ③追突 | 長い直線による速度超過 | 速度抑制 | ③路面標示「追突注意」 短期 |
| ④右折 | 交差点が大きいので、横断中の歩行者や自転車の確認が遅れる | 注意喚起 | ④法定外看板「歩行者注意」 短期 |

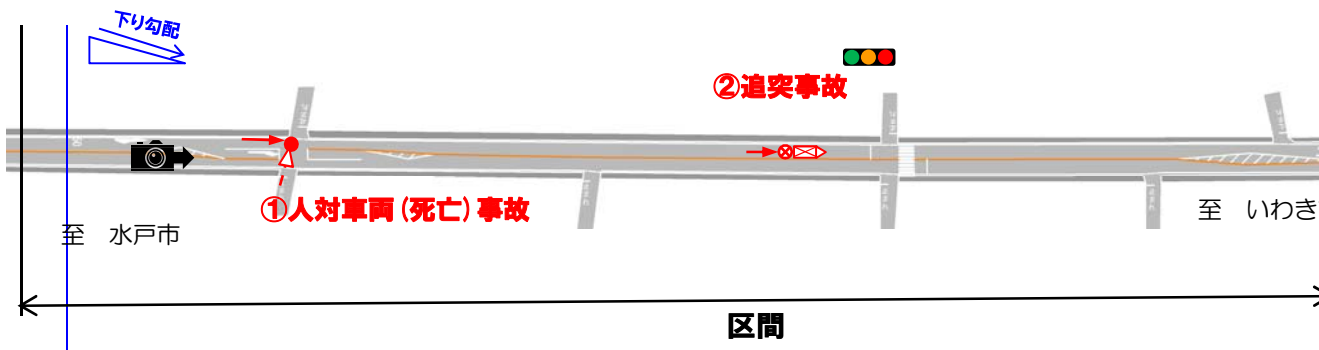
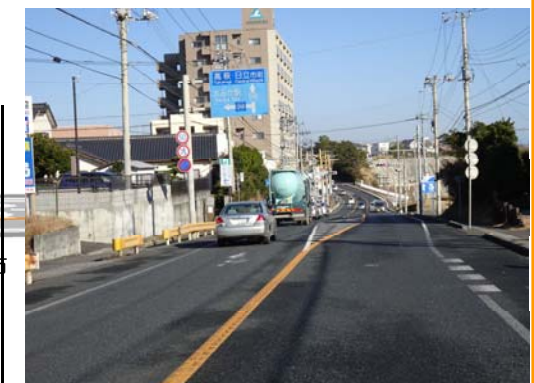
📷 現地写真

- ①無信号交差点において、人対車両(死亡)事故が発生
- ②下り信号交差点流入部において、追突事故が発生

| 着目事故 | 要因 | 対策方針 | 具体の対策内容案 ※ | |
|---|---|---|---|---|
| ①人対車両<br>【死亡事故】 | 夜間における歩行者の乱横断 | 注意喚起 | ①路面標示「歩行者注意」 | 短期 |
| ②追突 | 長い下り坂により速度が出やすく、信号変わり目における急ブレーキ、急停止により後続車と追突 | 速度抑制 | ②減速路面標示(ドットライン) | 短期 |
| | | 注意喚起 | ③路面標示「追突注意」 | 短期 |

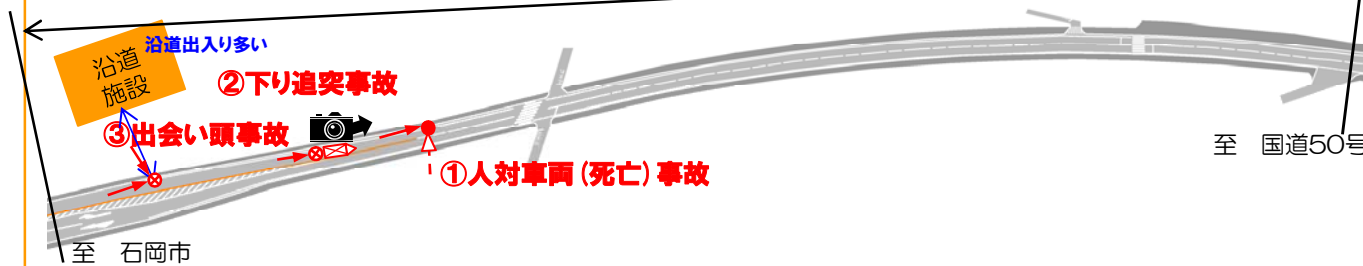
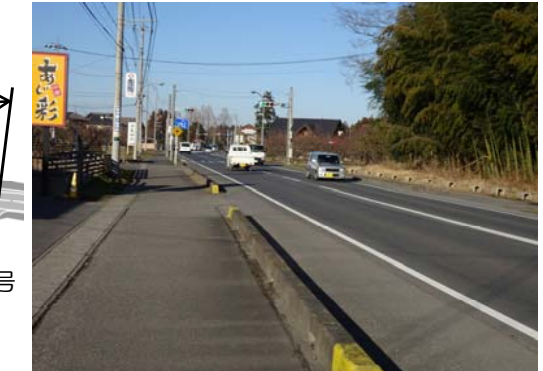
- ①単路部において、人対車両(死亡)事故が発生
- ②下り信号交差点流入部において、追突事故が発生
- ③沿道施設出入口付近において、出会い頭事故が発生

| 着目事故 | 要因 | 対策方針 | 具体の対策内容案 ※ |
|---|---|---|---|
| ① 人対車両<br>【死亡事故】 | 直線区間のため速度が出やすく、歩行者の乱横断の確認が遅れる | 速度抑制 | ①減速路面標示(ドットライン) <span style="border: 1px solid red; padding: 2px;">短期</span> |
| ② 追突 | 直線区間のため速度が出やすく、信号変わり目における急ブレーキにより後続車が追突 | 注意喚起 | ②路面標示「追突注意」 <span style="border: 1px solid red; padding: 2px;">短期</span> |
| ③ 出会い頭 | 速度超過により沿道出入り車両の確認が遅れる | | |

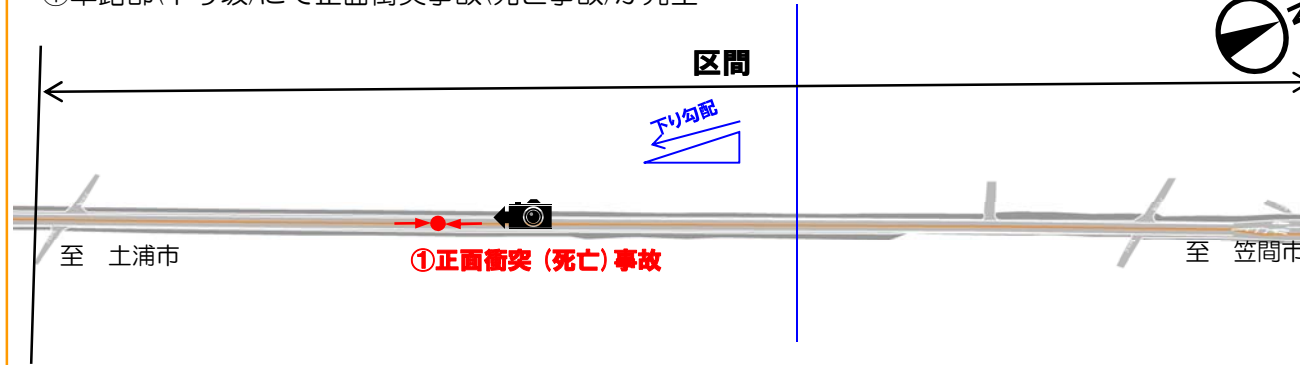
📷 現地写真

①単路部(下り坂)にて正面衝突事故(死亡事故)が発生

| 着目事故 | 要因 | 対策方針 | 具体の対策内容案 ※ |
|---|---|---|---|
| ①正面衝突【死亡事故】 | 下り坂のため速度が出やすく、無理な追越追抜をする | 上下線分離 | ①段差区画線設置(交通管理者対策) <span style="border: 1px solid red; padding: 2px;">短期</span> |

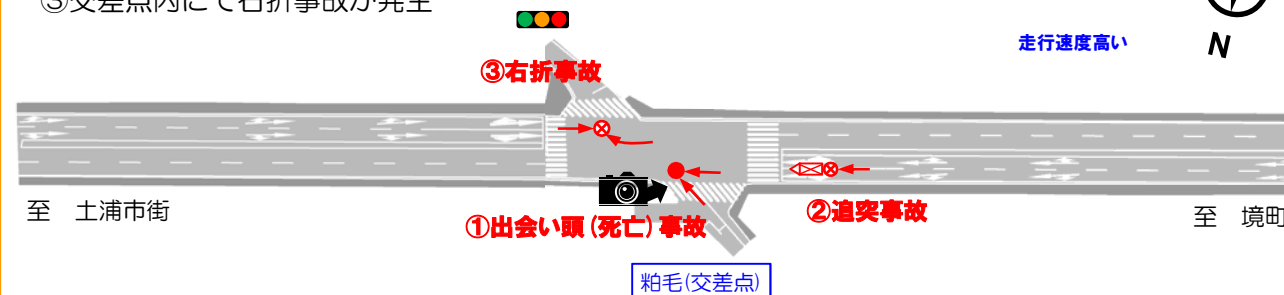
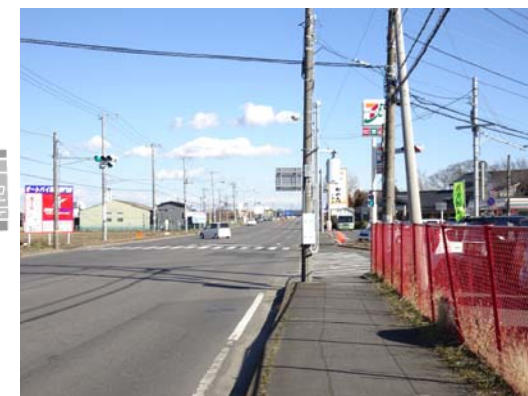
現地写真

- ①上り交差点内にて出会い頭(死亡)事故が発生
- ②上り交差点流入部にて追突事故が発生
- ③交差点内にて右折事故が発生

| 着目事故 | 要因 | 対策方針 | 具体の対策内容案 ※ |
|---|---|---|---|
| ①出会い頭<br>【死亡事故】 | 走行速度の超過により交差点変わり目における無理な進入 | 速度抑制 | ①減速路面標示(ドットライン) <span>短期</span> |
| ②追突 | 長い直線区間のため、信号変わり目における急ブレーキにより後続車と追突 | 注意喚起 | ②路面標示「追突注意」 <span>短期</span> |
| ③右折 | 鈍角交差のため右折距離が長く、右折タイミングを誤り対向直進車と接触 | 右折位置明確化 | ③右折指導線設置 <span>短期</span> |

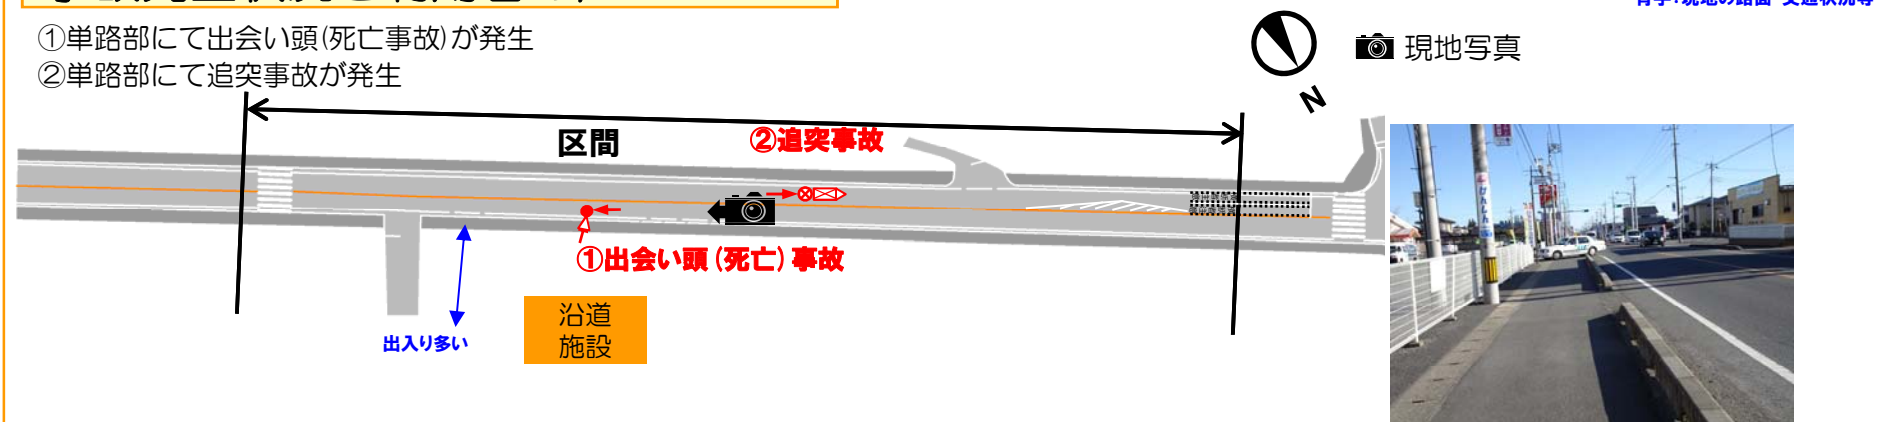
- ①単路部にて出会い頭(死亡事故)が発生
- ②単路部にて追突事故が発生

| 着目事故 | 要因 | 対策方針 | 具体の対策内容案 ※ |
|---|---|---|---|
| ①出会い頭<br>【死亡事故】 | 交差点の見通しが悪い、交差道路から進入した自転車に気づくのが遅れる | 注意喚起 | ①路面標示「交差点注意」 短期 |
| ②追突 | 長い直線区間による速度超過 | 速度抑制 | ②減速路面標示(ドットライン) 短期 |

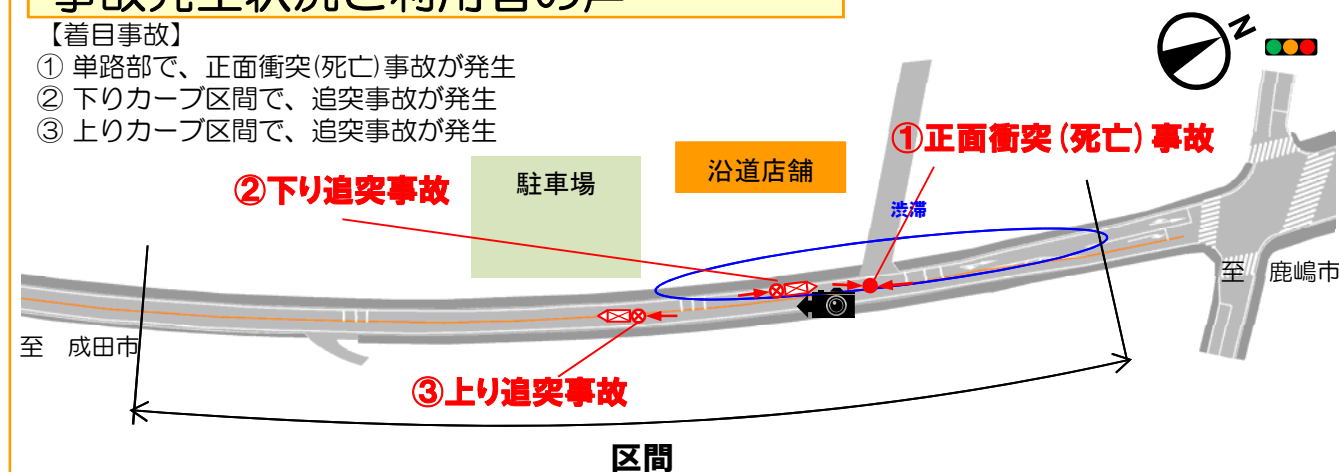
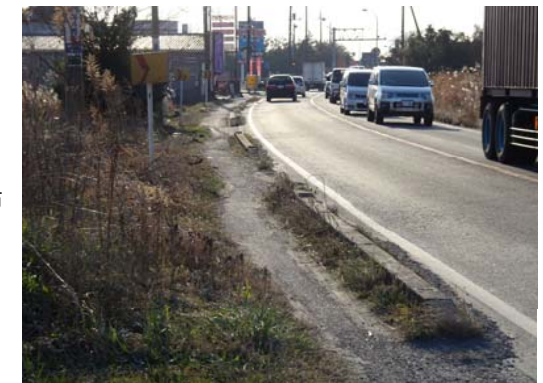
📷 現地写真

- ① 単路部で、正面衝突(死亡)事故が発生
- ② 下りカーブ区間で、追突事故が発生
- ③ 上りカーブ区間で、追突事故が発生

| 着目事故 | 要因 | 対策方針 | 具体の対策内容案 ※ |
|---|---|---|---|
| ① 正面衝突<br>【死亡事故】 | カーブのため前方の見通しが悪く、対向直進車の確認が遅れる | 上下線分離 | ① 段差区画線 (交通管理者対策) |
| | | 注意喚起 | ② 視線誘導標 |
| ② 追突(下り) | カーブのため前方の見通しが悪く、渋滞車列の確認が遅れる | 速度抑制 | ③ 減速路面標示 (ドットライン) |
| | | 注意喚起 | ④ 路面標示「追突注意」 |
| ③ 追突(上り) | 対向車線側の沿道に進入する車両の急ブレーキにより、後続車が追突 | 注意喚起 | ⑤ 法定外看板「減速車注意」 |
