ダム放流時の下流河川の安全確保について ～情報把握・伝達の取り組み～

関東地方整備局 利根川ダム統管理事務所 藤原ダム管理支所
(〒379-1722 群馬県利根郡みなかみ町夜後26)

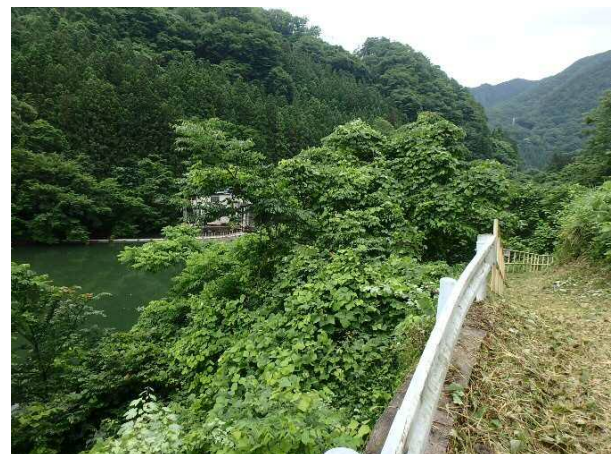
放流開始にあたっては、安全で確実な放流を行うため、藤原ダム下流に位置する小森ダムを越流させ、下流河川との連続性を確保した上で放流を行う必要がある。小森ダムの越流状況の確認は水位計の値とCCTV設備における目視により行っているが、特に木々が繁茂する季節にお

いては、目視による確認が非常に困難であった。このため、施設管理者に対し敷地内の立木の伐採を依頼したが、様々な制約上、実施が困難であるとのことから、ダム管理者自らにおいて、支障木の伐採を実施した。

写真－1 支障木伐採前の小森ダム

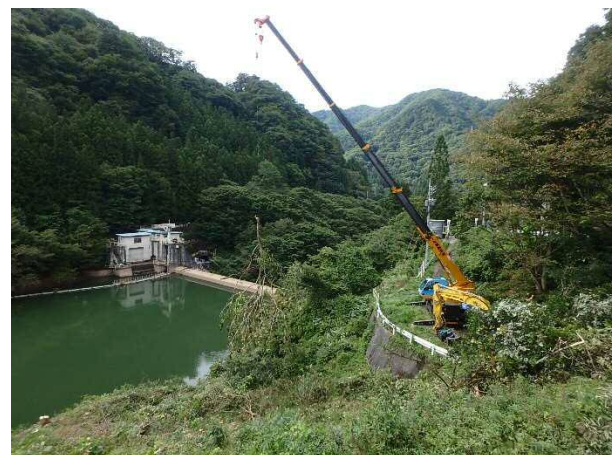
写真－2 支障木の伐採状況

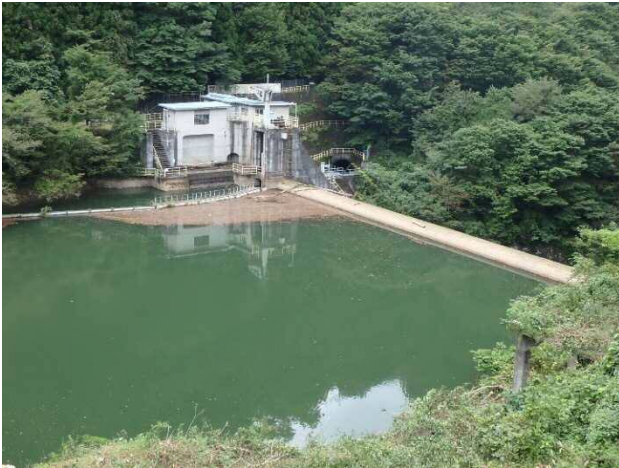
写真-3 支障木伐採後の小森ダム

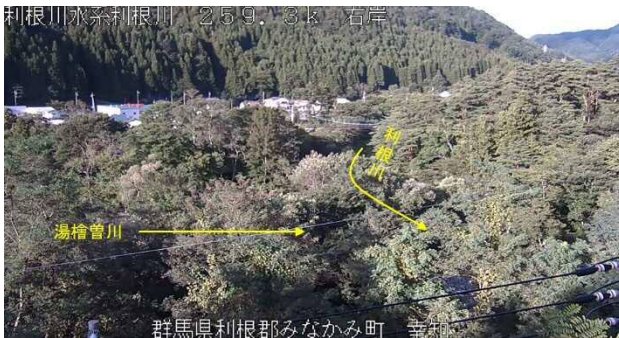
そこで、河川内の立木が、ダム放流に関する表示板を河川利用者から見にくくしていることや、放流警報伝達の妨げになっていること、また、パトロールカーやCCTV設備による状況確認の支障になっていること等の説明を河川管理者及び土地所有者に行い、支障木伐採の必要性の理解を得て伐採を行った結果、状況確認時における視認性が大幅に改善された。

写真-4 伐採前の下流河川の状況 (CCTV画像)

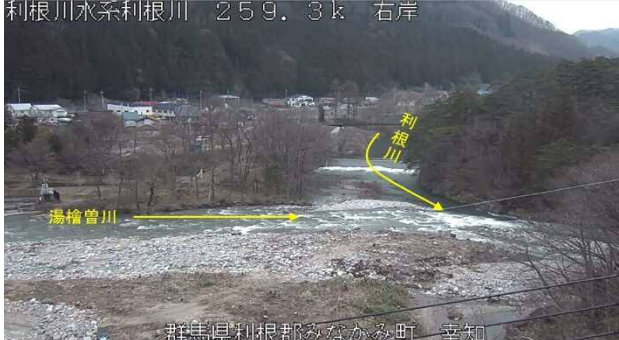
写真-5 伐採後の下流河川の状況 (CCTV画像)

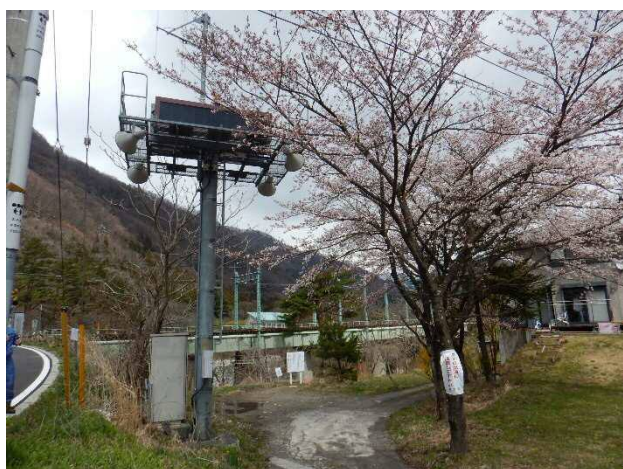
一方で、整備されたスピーカ等の吹鳴音の音達範囲を確実に確保するためには、スピーカから音達を確保したい住宅地や河川利用がある場所に届くように、警報局周辺のみならず、音達範囲までの間に障害物がないことが必要である。整備の際には現地を確認のうえ、立木や竹藪が存在する箇所のみならず、樹木の成長が見込まれる範囲を考慮したうえで設置する高さを検討しているが、既設置箇所においては、数十年もの年月により植樹されるなど、木々が支障となっている箇所もあるため、音達に影響を及ぼす恐れがある箇所も出てきている。

写真-6 支障木のある放流警報局の例

支障木伐採については視認性を優先し、CCTVや放流警報表示設備、表示板が設置されている放流警報局を優先的に実施してきたが、今後は確実な音達確保についても考慮し、既設置箇所における支障木撤去を進めていきたい。

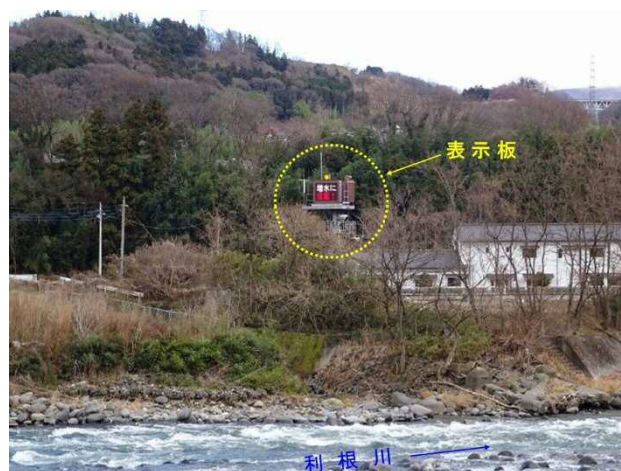
写真-7 表示板の視認性を妨げる支障木
