# 茨城県移動性・安全性向上委員会

## 第29回委員会資料 (安全性)

令和4年2月22日

国土交通省 常陸河川国道事務所  
茨城県土木部

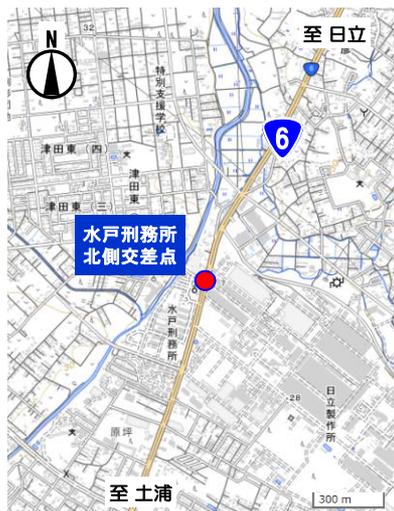
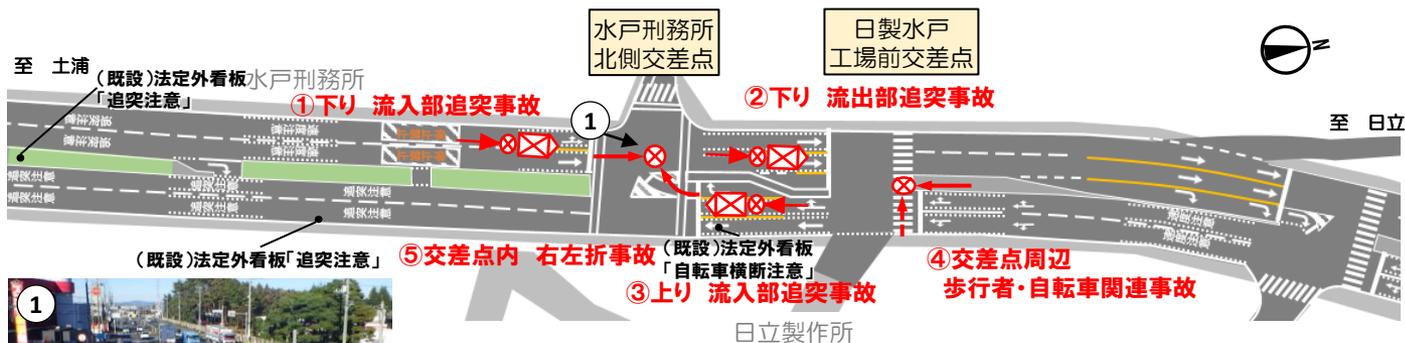
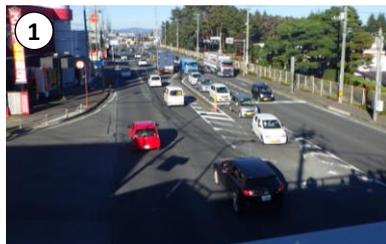
- H27-H30の死傷事故率が340.4件/億台キロ、重大事故率が48.6件/億台キロ、死亡事故率が24.3件/億台キロのため、指標に該当し、第5次事故危険箇所として選定(予定)。
- 交差点流入出部の追突事故、交差点周辺の歩行者・自転車関連事故、交差点内の右左折事故などが多発している。

- ・水戸刑務所北側交差点と日製水戸工場前交差点とは距離が近く、右折車線長が不足。右折車両が右折車線に収まりきらず、後続の直進車の通行を阻害している。(写真①)
- ・交差点南側は、流出部に「追突注意」の注意喚起看板が設置されているが、流入部には看板がない。流入部にも注意喚起看板を設置すべき。

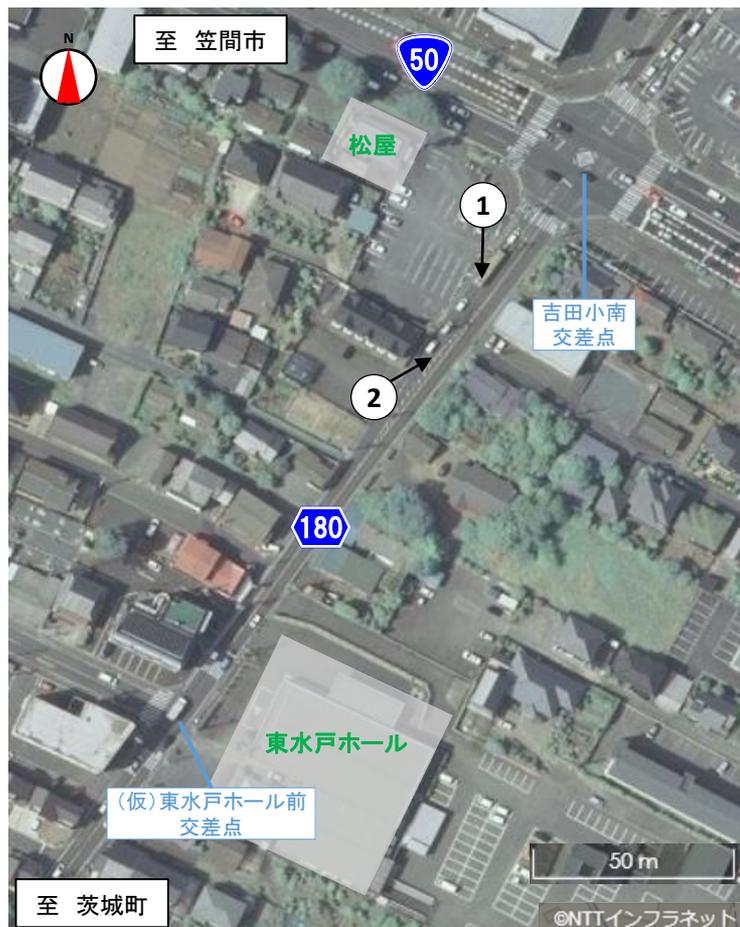
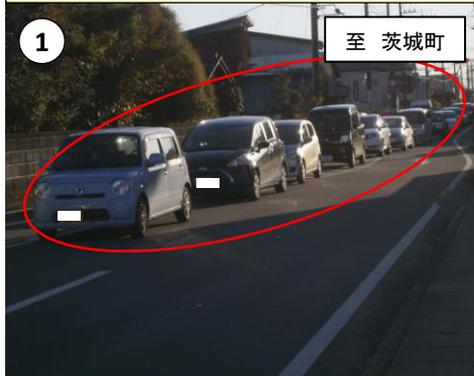
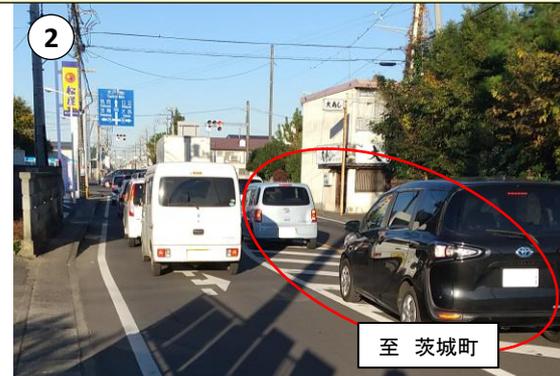
# 合同現地診断結果 ①吉田小南交差点付近

- ・吉田小南交差点の南側流入部の状況を確認したところ、右折需要が多く長い滞留が発生している様子が確認されました。右折車線の滞留が直進車を阻害する様子や、ゼブラ帯に車両が滞留している様子が確認されました。
- ・こういったことから、吉田小南交差点の南側流入部の右折車の捌けを改善する必要があると考えられます。

吉田小南交差点では、従道路の右折車線長が不足しており、右折車両が右折車線内に収まりきらず、後続直進車を阻害する様子が確認された。→滞留末尾における追突事故誘発のおそれがある。

- 吉田小南交差点  
南側流入部(県道180号)の右折車の捌けを改善する

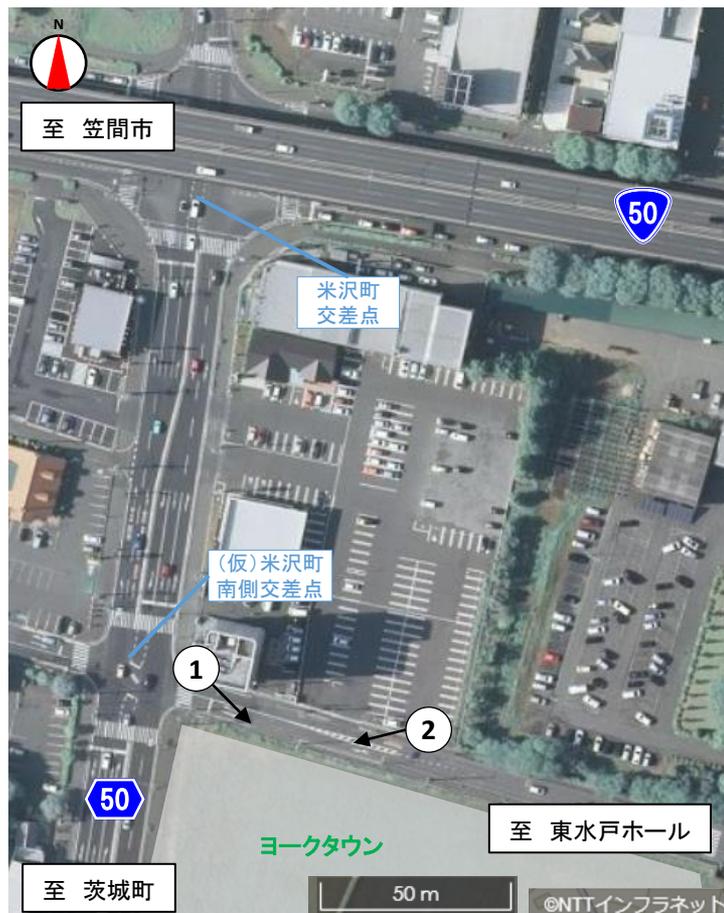
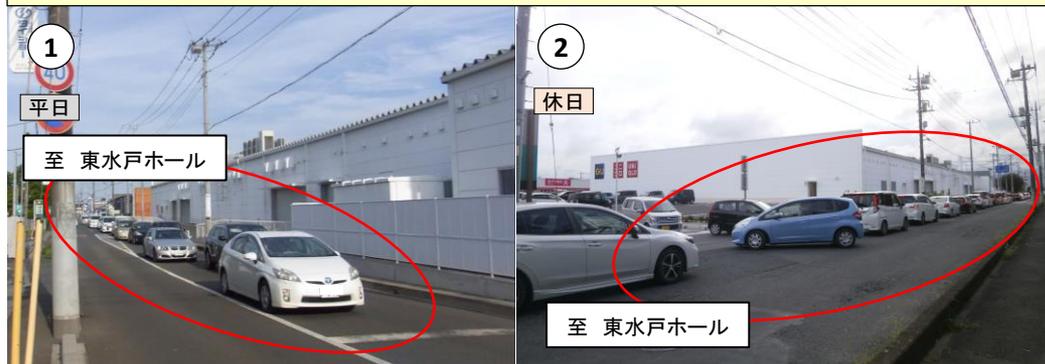
# 合同現地診断結果 ②(仮)米沢町南側交差点付近

- ・合同現地診断において、(仮)米沢町南側交差点付近の様子を車両内から確認しました。
- ・東水戸ホール方面から(仮)米沢町南側交差点方向へ通行すると、(仮)米沢町南側交差点を先頭に滞留が伸び、1回の信号で交差点を通過することができない状況が確認されました。滞留末尾での追突事故を誘発する可能性があります。
- ・米沢町交差点北側の拡幅事業が予定されており、交通の流れが改善すると考えられることから、この箇所については経過観察とします。

(仮)米沢町南交差点では、従道路の青時間が不足しており、交差点からヨークタウン出入口まで滞留が続く様子が見られた。診断時には、1回の信号で交差点を通過することができない事象が確認された。→滞留末尾における追突事故誘発のおそれがある。

※県道50号の米沢町交差点北側は4車線に拡幅予定。  
 拡幅後、県道50号の流れが改善し、(仮)米沢町南交差点の信号現示の改良(従道路青時間の延長)が可能になると考えられるため、経過観察とする。
