# 交通安全対策検討(案) 【県管理】

第5次事故危険箇所(予定) 県管理

●第5次事故危険箇所（予定）位置図

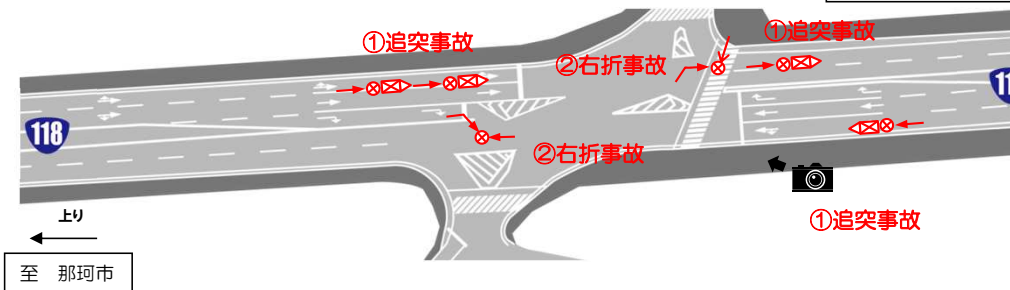
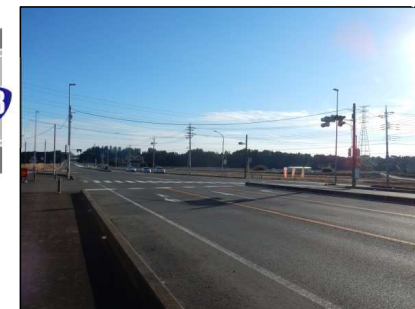
- ① 追突 交差点流入部で3件、流出部で1件発生
- ② 右折 交差点内で1件、横断歩道で1件（自転車死亡）発生

| 着目事故 | 要因 | 対策方針 | 具体の対策内容案 ※ |
|---|---|---|---|
| ①追突 | 長い直線区間による速度超過 | 速度抑制 | ①減速路面標示（ドットライン） 短期 |
| ②右折 | 右折時の走行位置が不明確（右折指導線・導流帯消滅） | 走行位置の明確化 | ③右折指導線 短期 |

| 着目事故 | 要因 | 対策方針 | 具体の対策内容案 ※ |
|---|---|---|---|
| | | 注意喚起 | ②路面標示「追突注意」 短期 |
| | | | ④導流帯引き直し 短期 |

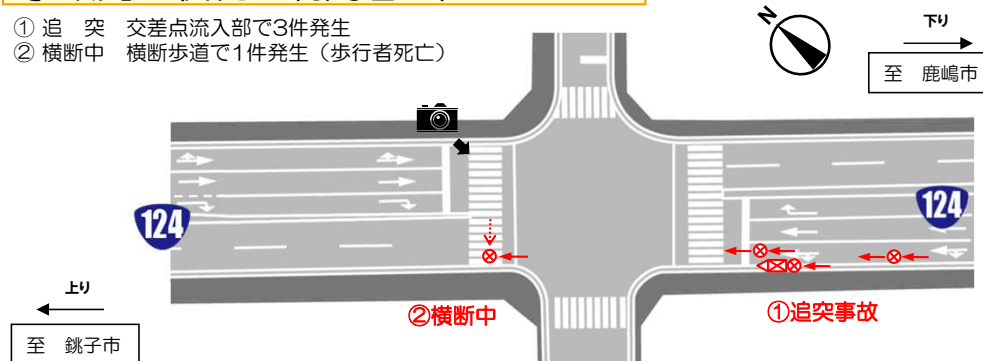
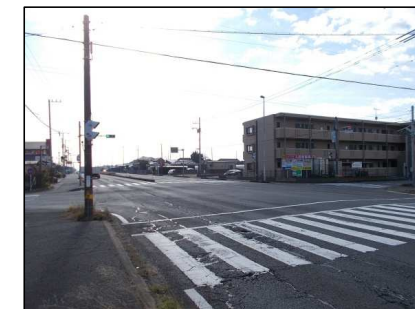
- ① 追 突 交差点流入部で3件発生
- ② 横断中 横断歩道で1件発生（歩行者死亡）

| 着目事故 | 要因 | 対策方針 | 具体の対策内容案 ※ |
|---|---|---|---|
| ①追突 | 長い直線区間による速度超過 | 速度抑制 | ①減速路面標示（ドットライン） <span style="border: 1px solid red; padding: 2px;">短期</span> |

| 着目事故 | 要因 | 対策方針 | 具体の対策内容案 ※ |
|---|---|---|---|
| ②横断中 | | 注意喚起 | ②路面標示「追突注意」 <span style="border: 1px solid red; padding: 2px;">短期</span> |

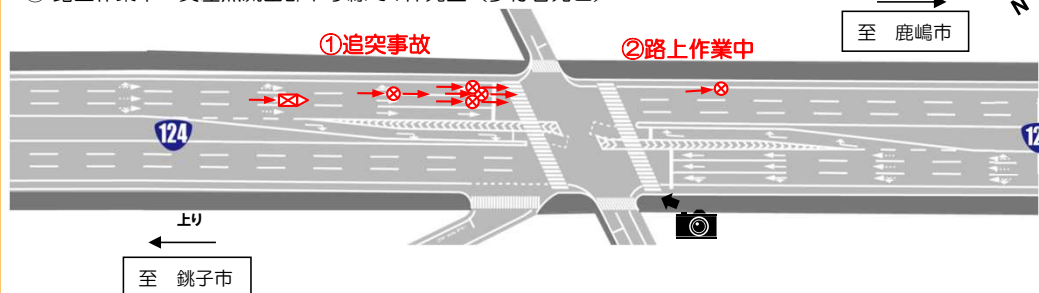
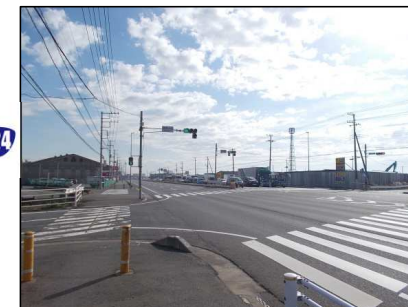
- ① 追突 交差点流入部付近で6件発生
- ② 路上作業中 交差点流出部下り線で1件発生（歩行者死亡）

| 着目事故 | 要因 | 対策方針 | 具体の対策内容案 ※ |
|---|---|---|---|
| ①追突 | 長い直線区間による速度超過 | 速度抑制 | ①減速路面標示（ドットライン） 短期 |

| 着目事故 | 要因 | 対策方針 | 具体の対策内容案 ※ |
|---|---|---|---|
| ②路上作業中 | | 注意喚起 | ②路面標示「追突注意」 短期 |

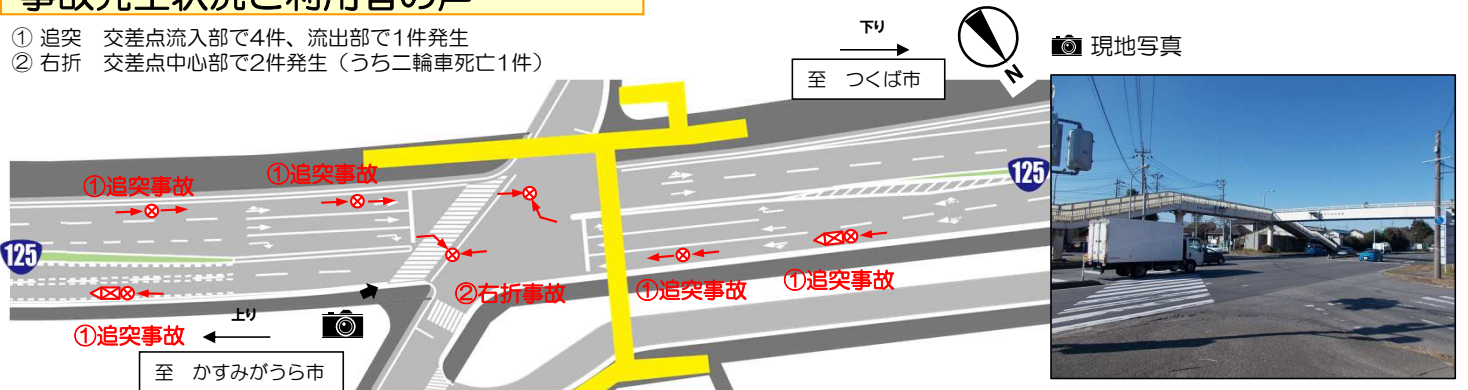
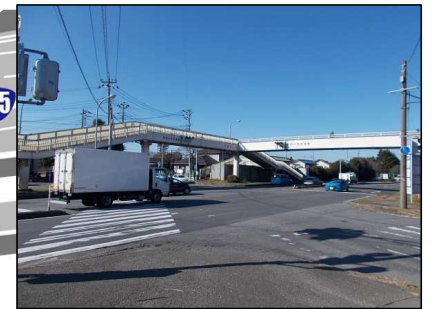
- ① 追突 交差点流入部で4件、流出部で1件発生
- ② 右折 交差点中心部で2件発生（うち二輪車死亡1件）

| 着目事故 | 要因 | 対策方針 | 具体の対策内容案 ※ |
|---|---|---|---|
| ①追突 | 長い直線区間による速度超過 | 速度抑制<br>注意喚起 | ①減速路面標示（ドットライン） 短期<br>②路面標示「追突注意」 短期 |
| ②右折 | 右折時の走行位置が不明確 | 走行位置の明確化 | ③右折指導線 短期 |

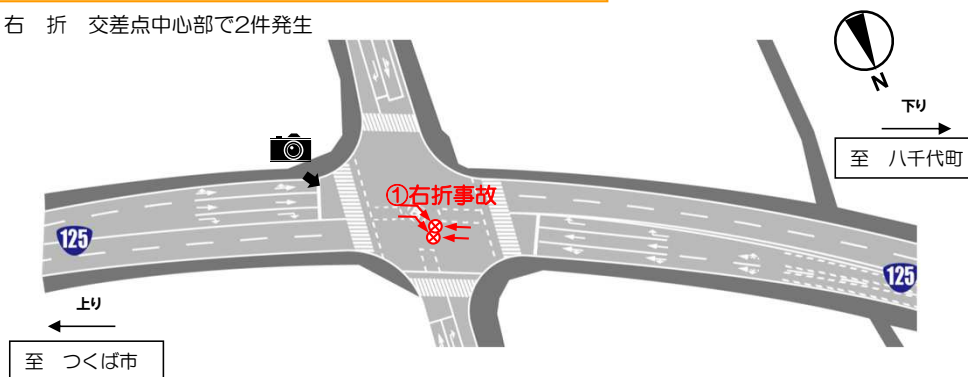
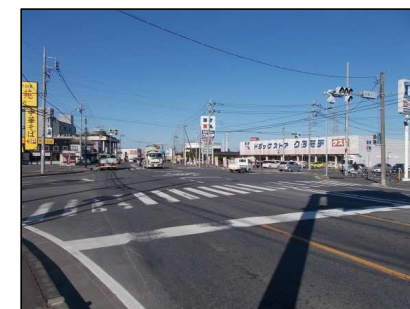
① 右折 交差点中心部で2件発生

| 着目事故 | 要因 | 対策方針 | 具体の対策内容案 ※ |
|---|---|---|---|
| ①右折 | 無理な右折 | 走行位置・停止位置の明確化 | ①右折指導線内カラー舗装 <span style="border: 1px solid red; padding: 2px;">短期</span> |

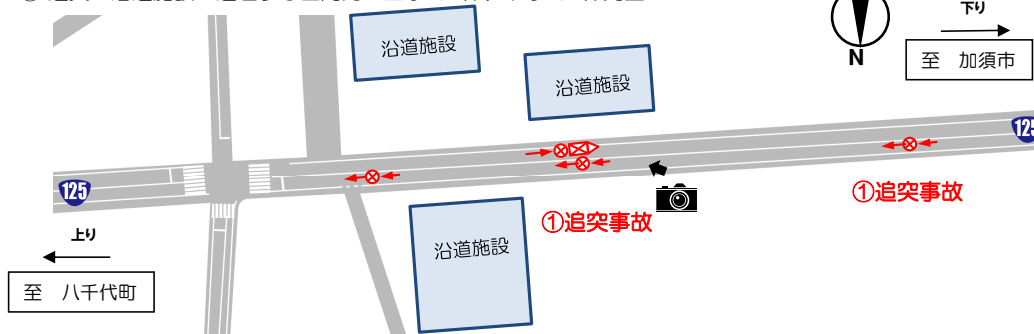
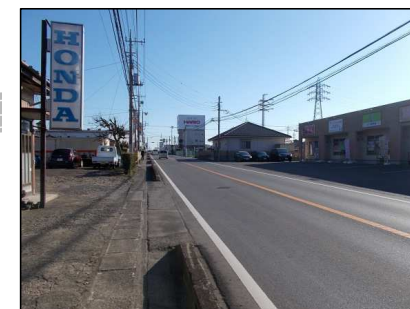
① 追突 沿道施設が連坦する区間内の上りで3件、下りで1件発生

| 着目事故 | 要因 | 対策方針 | 具体の対策内容案 ※ |
|---|---|---|---|
| ①追突 | 長い直線区間による速度超過 | 速度抑制 | ①減速路面標示（ドットライン） <span style="border: 1px solid red; padding: 2px;">短期</span> |

| 着目事故 | 要因 | 対策方針 | 具体の対策内容案 ※ |
|---|---|---|---|
| | | 注意喚起 | ②路面標示「追突注意」 <span style="border: 1px solid red; padding: 2px;">短期</span> |

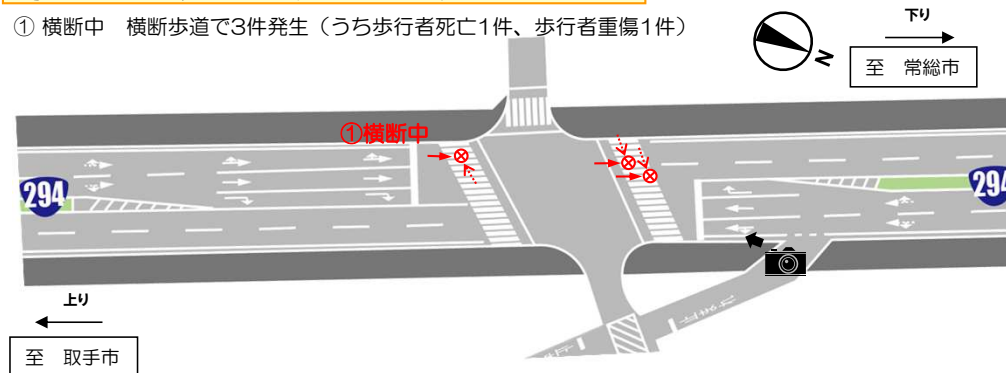
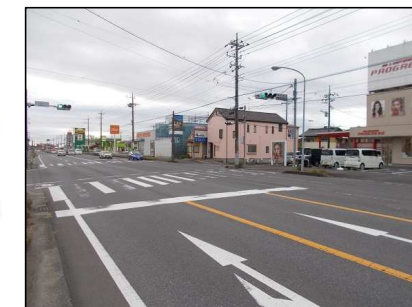
- ① 横断中 横断歩道で3件発生（うち歩行者死亡1件、歩行者重傷1件）

| 着目事故 | 要因 | 対策方針 | 具体の対策内容案 ※ |
|---|---|---|---|
| ①横断中 | 長い直線区間による速度超過 | 速度抑制 | ①減速路面標示（ドットライン） <span style="border: 1px solid red; padding: 2px;">短期</span> |
| | 速度超過による交差点の認識遅れ | 視認性向上・注意喚起 | ②路面表示「交差点注意」 <span style="border: 1px solid red; padding: 2px;">短期</span> |

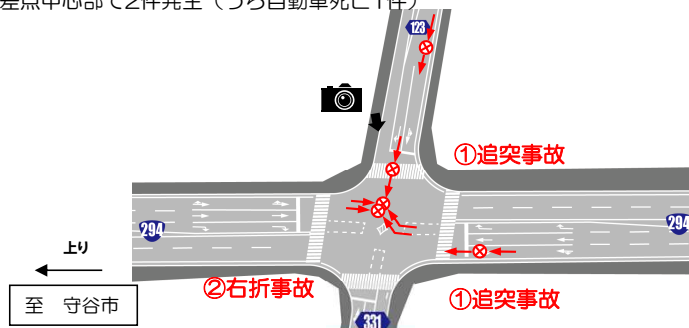
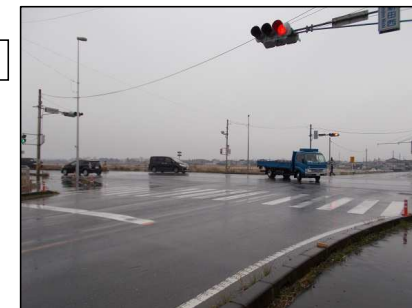
- ① 追突 交差点流入部で2件、交差点内で1件発生
- ② 右折 交差点中心部で2件発生（うち自動車死亡1件）

| 着目事故 | 要因 | 対策方針 | 具体の対策内容案 ※ |
|---|---|---|---|
| ①追突 | 長い直線区間による速度超過 | 速度抑制<br>注意喚起 | ①減速路面標示（ドットライン） 短期<br>②路面標示「追突注意」 短期 |
| ②右折 | 無理な右折 | 走行位置・停止位置の明確化 | ③右折指導線内カラー舗装 短期 |

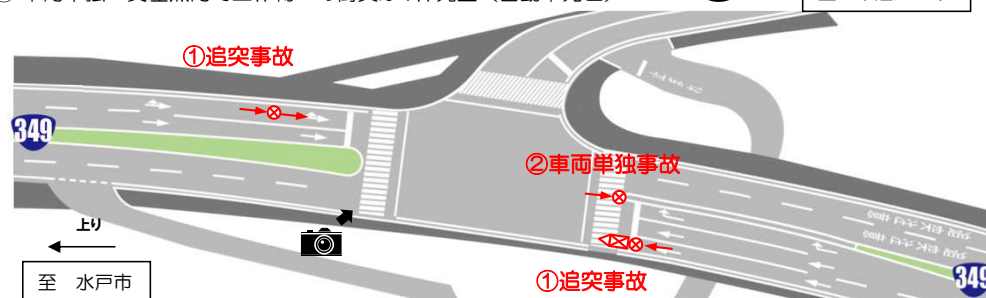
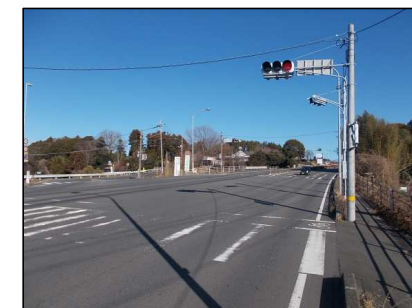
- ① 追 突 交差点手前で2件発生
- ② 車両単独 交差点内で工作物への衝突が1件発生（自動車死亡）

| 着目事故 | 要因 | 対策方針 | 具体の対策内容案 ※ |
|---|---|---|---|
| ①追突 | 交差点への進入速度超過 | 速度抑制 | ①減速路面標示（ドットライン） <span style="border: 1px solid red; padding: 2px;">短期</span> |
| ②車両単独 | 反射板の整備不良による工作物の視認性不良 | 視認性確保 | ③反射板の再設置 <span style="border: 1px solid red; padding: 2px;">短期</span> |

| 着目事故 | 要因 | 対策方針 | 具体の対策内容案 ※ |
|---|---|---|---|
| | | 注意喚起 | ②路面標示「追突注意」 <span style="border: 1px solid red; padding: 2px;">短期</span> |

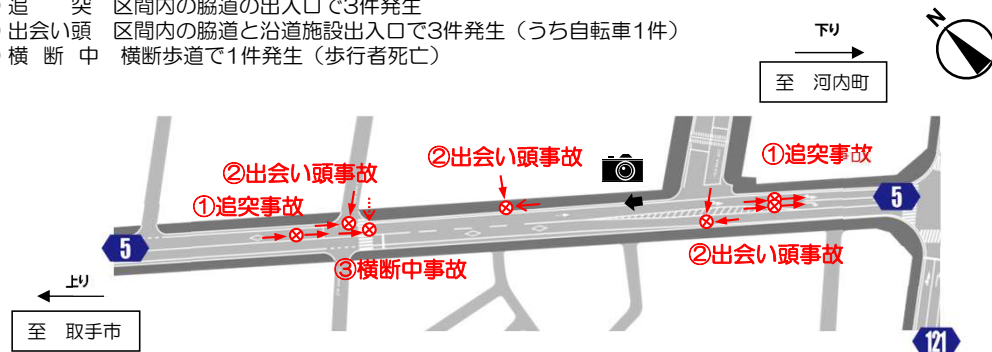
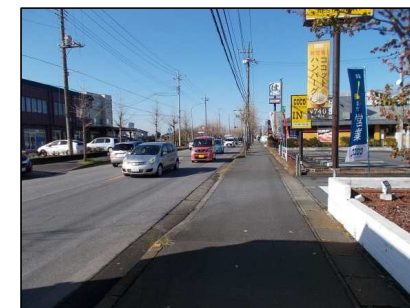
- ① 追 突 区間内の脇道の出入口で3件発生
- ② 出会い頭 区間内の脇道と沿道施設出入口で3件発生 (うち自転車1件)
- ③ 横 断 中 横断歩道で1件発生 (歩行者死亡)

| 着目事故 | 要因 | 対策方針 | 具体の対策内容案 ※ |
|---|---|---|---|
| ①追突 | 直線区間による速度超過 | 速度抑制<br>注意喚起 | ①減速路面標示 (ドットライン) 短期<br>②路面標示「追突注意」 短期 |
| ②出会い頭 | 区間南側の十字路口交差点の出入り | 注意喚起 | ③路面標示「交差点注意」 短期<br>④交差点カラー舗装 短期 |
| ③横断中 | 横断歩道・横断歩行者の視認性不足 | 視認性向上 | ⑤交差点カラー舗装 (横断歩道含む) 短期 |

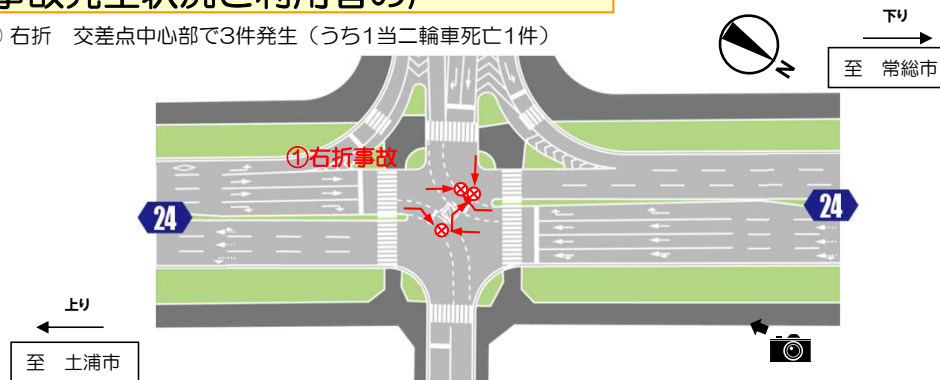
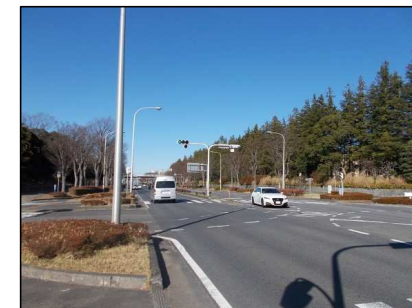
① 右折 交差点中心部で3件発生（うち1当二輪車死亡1件）

| 着目事故 | 要因 | 対策方針 | 具体の対策内容案 ※ |
|---|---|---|---|
| ①右折 | 無理な右折 | 走行位置・停止位置の明確化 | ①右折指導線内カラー舗装 <span style="border: 1px solid red; padding: 2px;">短期</span> |

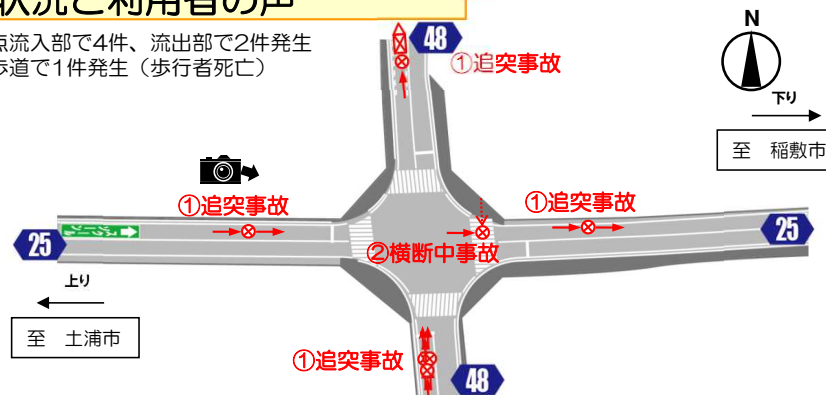
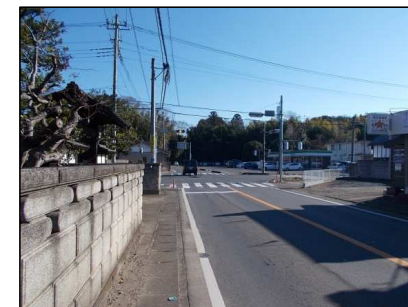
- ① 追突 交差点流入部で4件、流出部で2件発生
- ② 横断中 横断歩道で1件発生（歩行者死亡）

| 着目事故 | 要因 | 対策方針 | 具体の対策内容案 ※ | |
|---|---|---|---|---|
| ①追突 | 信号直前での急減速 | 速度抑制 | ①減速路面標示（ドットライン） | 短期 |
| ②横断中 | 照度不足 | 照度確保 | ③照明の設置 | 長期 |

| 着目事故 | 要因 | 対策方針 | 具体の対策内容案 ※ | |
|---|---|---|---|---|
| | | 注意喚起 | ②路面標示「追突注意」 | 短期 |

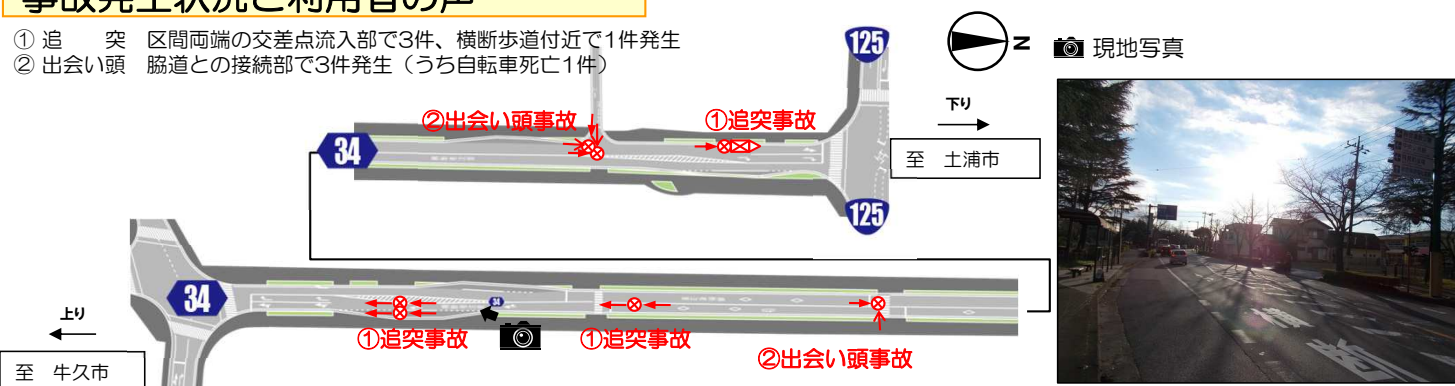
- ① 追突 区間両端の交差点流入部で3件、横断歩道付近で1件発生
- ② 出会い頭 脇道との接続部で3件発生（うち自転車死亡1件）

| 着目事故 | 要因 | 対策方針 | 具体の対策内容案 ※ |
|---|---|---|---|
| ① 追突 | 直線区間による速度超過 | 速度抑制<br>注意喚起 | ①減速路面標示（ドットライン） 短期<br>②路面標示「追突注意」 短期 |
| | 桜並木や植栽により沿道から出入りする車両や横断者の視認性が低い | 注意喚起 | ③路面カラー舗装 短期 |
| ② 出会い頭 | 区間北側交差点南にある無信号交差点の車両の出入り | 注意喚起 | ④路面標示「交差点注意」 短期 |

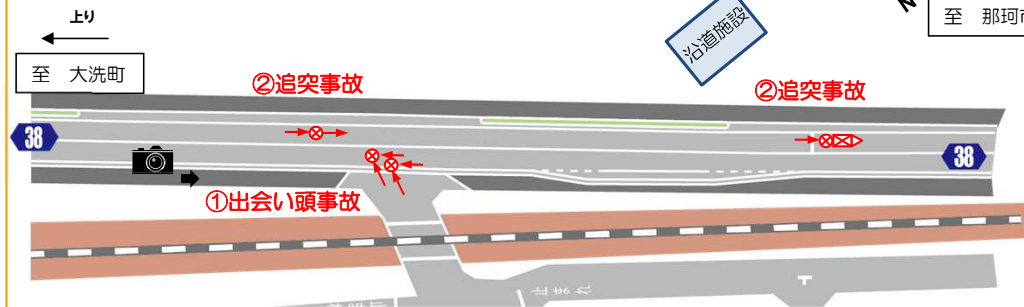
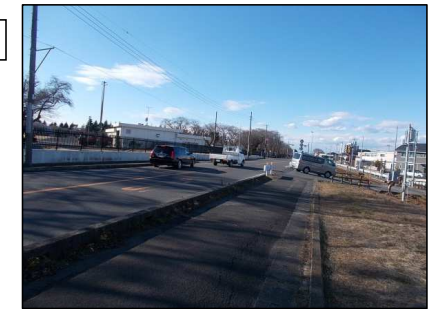
- ① 出会い頭 踏切からの脇道との接続部で2件、沿道で1件（図範囲外）発生
- ② 追突 踏切からの脇道との接続部で1件、沿道施設出入口で1件発生

| 着目事故 | 要因 | 対策方針 | 具体の対策内容案 ※ |
|---|---|---|---|
| ① 出会い頭 | 踏切の出入り | 注意喚起 | ①路面標示「交差点注意」 <span style="border: 1px solid red; padding: 2px;">短期</span> |

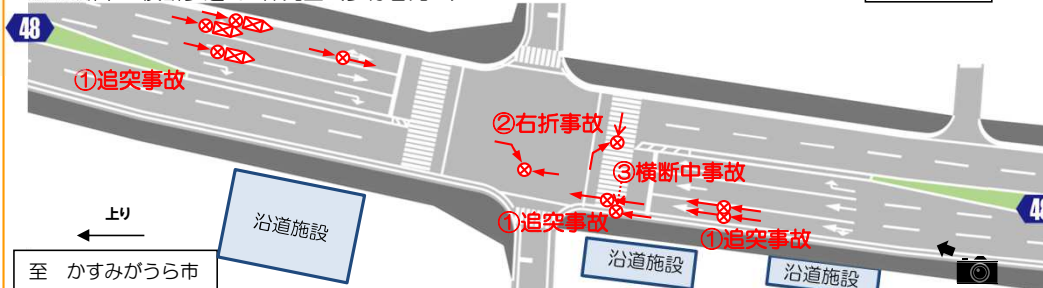
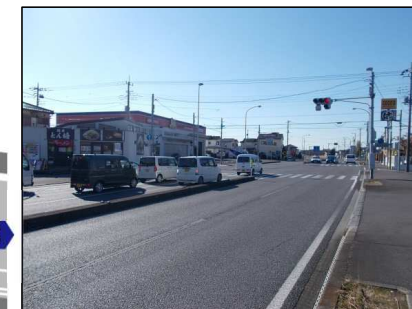
- ① 追 突 交差点流入部で7件発生
- ② 右 折 交差点中心部で1件、横断歩道で1件（自転車）発生
- ③ 横断中 横断歩道で1件発生（歩行者死亡）

| 着目事故 | 要因 | 対策方針 | 具体の対策内容案 ※ |
|---|---|---|---|
| ①追突 | 長い直線区間による速度超過 | 速度抑制 | ①減速路面標示（ドットライン） 短期 |
| | 沿道施設の出入り | 注意喚起 | ②路面標示「追突注意」 短期 |
| ②右折 | 右折時の走行位置が不明確 | 走行位置の明確化 | ③法定外看板「車両の出入り注意」 短期 |
| ③横断中 | 横断歩道（線）が消滅 | 横断歩道の明確化 | ④右折指導線 短期 |

| 着目事故 | 要因 | 対策方針 | 具体の対策内容案 ※ |
|---|---|---|---|
| | | | ⑤横断歩道（線）引き直し 長期 |

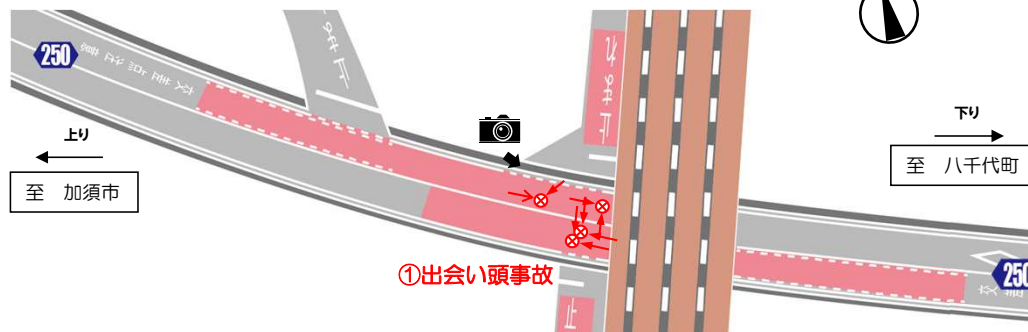
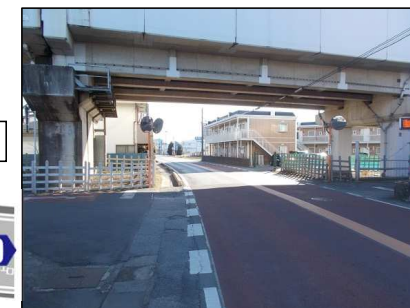
① 出会い頭 脇道の出入口で4件発生（うち自動車死亡1件）

| 着目事故 | 要因 | 対策方針 | 具体の対策内容案 ※ |
|---|---|---|---|
| ① 出会い頭 | 脇道の出入口 | 注意喚起 | ① 自発光式板 |
