明日の西湘海岸を考える懇談会

国土交通省 関東地方整備局 京浜河川事務所

令和3年2月26日

6-1. 西湘海岸の砂浜の状況について

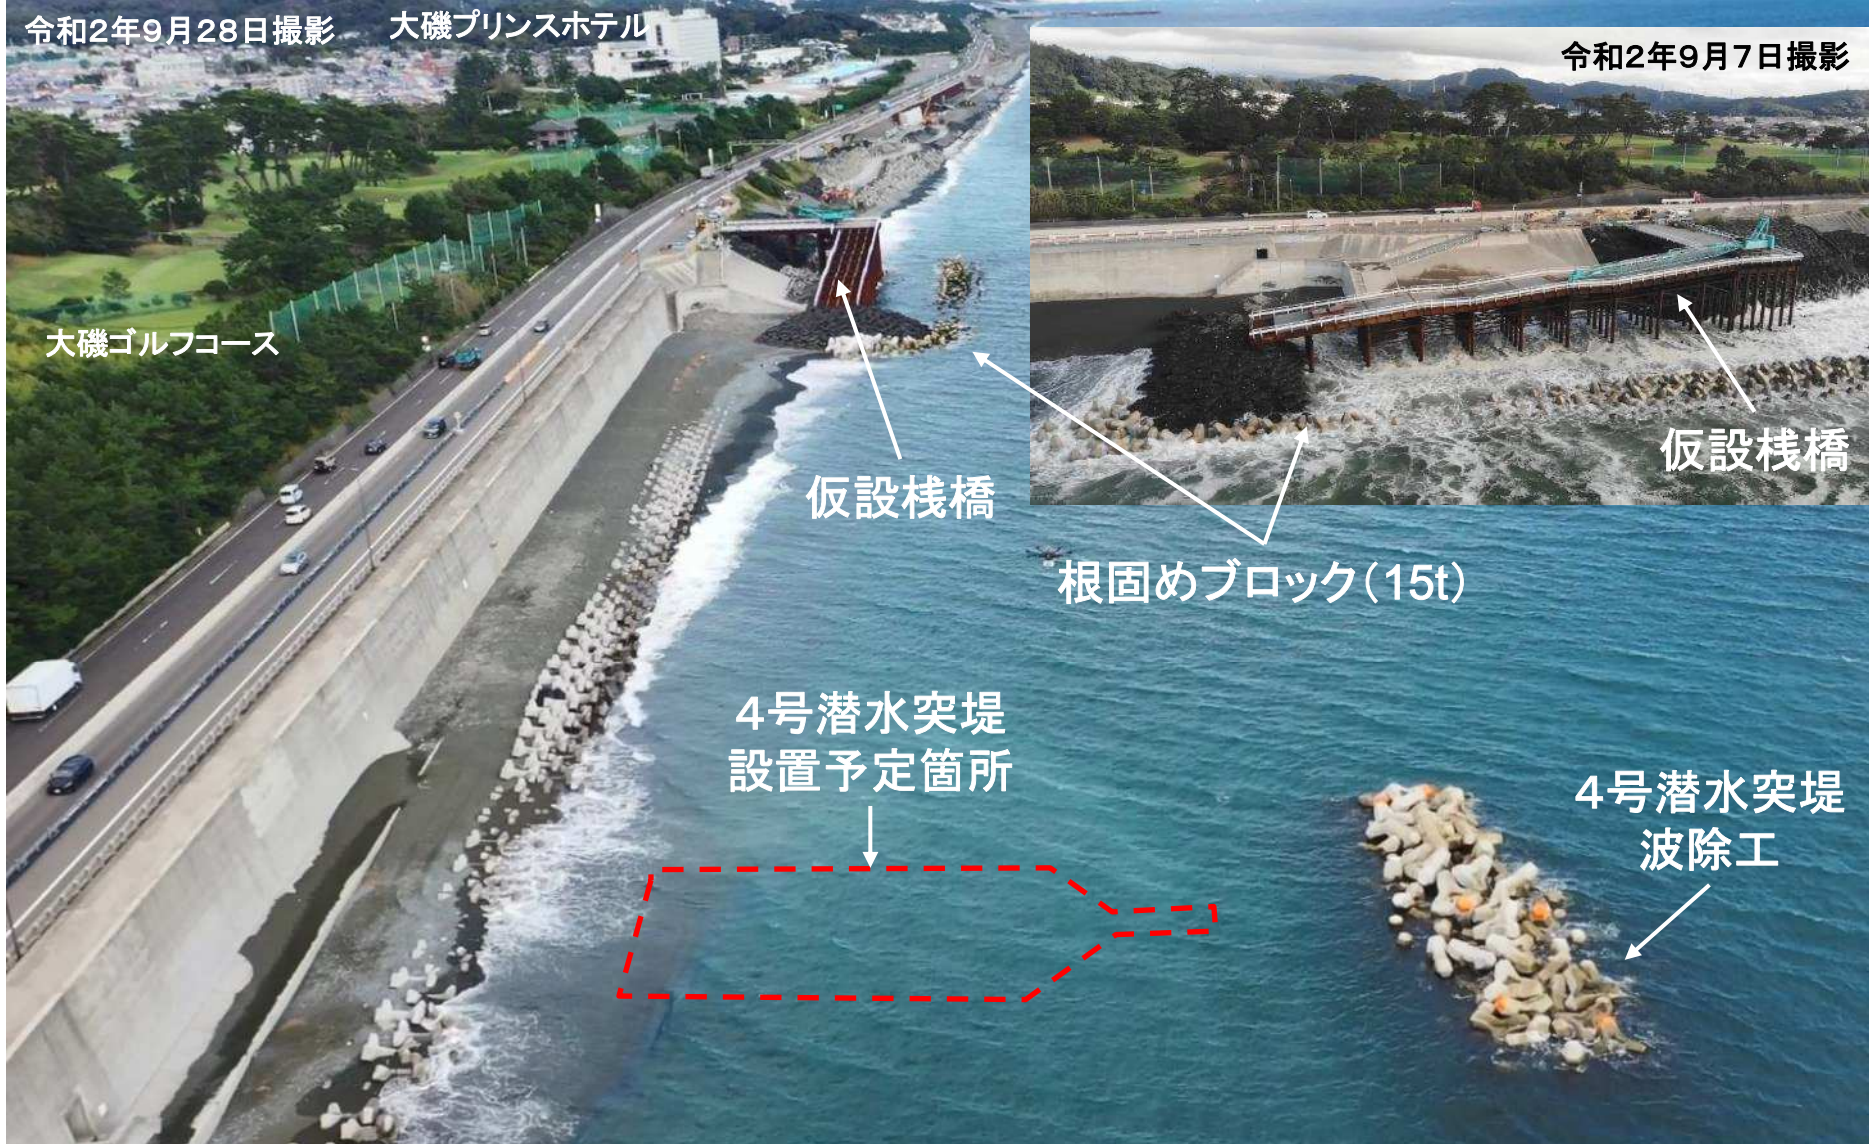
- 令和2年9月、西湘バイパスから海岸へアクセスする仮設栈完成。
- 令和3年2月現在、仮設栈橋と4号突堤間の工事用道路工事を鋭意実施中。
- 右上の写真は、台風第10号が接近した際に波浪が仮設栈橋の足下まで上昇した様子。

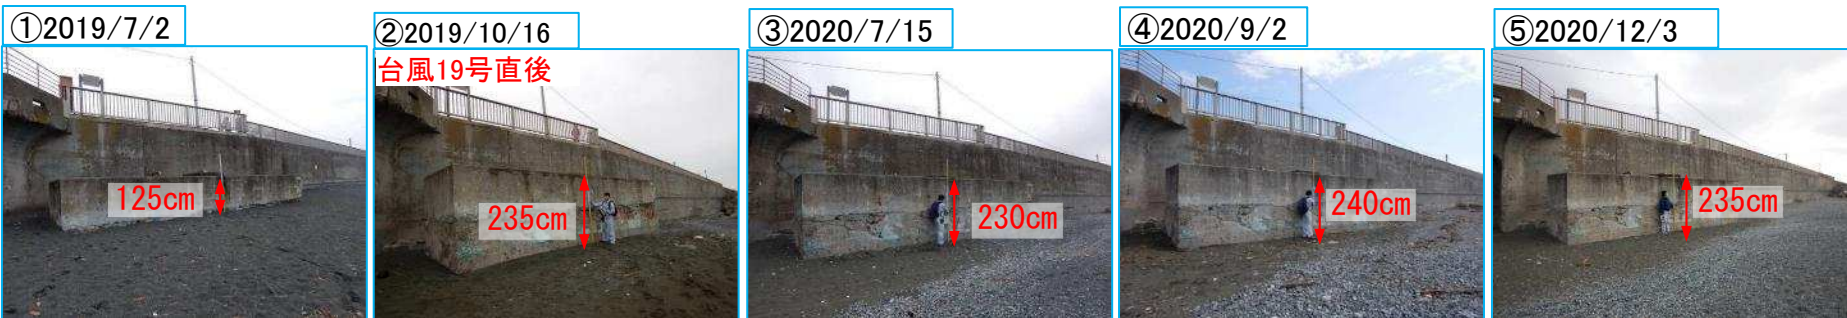
コンクリートの基部

【整理結果】 ■大磯港西側のコンクリートの基部(青色)は、2019年台風第19号直後より大幅な砂浜の回復は見られない。
 ■コンクリートの基部では、2019年台風第19号直後に砂浜の侵食を確認。それ以降2020年12月まで砂浜にほとんど変化なし。
 ■消波工の前面(赤色)は、消波ブロック前面に着目し、2019年台風第19号直後以降は、砂浜の堆積状況を確認。
 ただし、令和元年台風第19号以前までの回復は見られない。

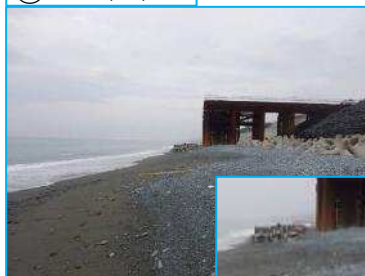
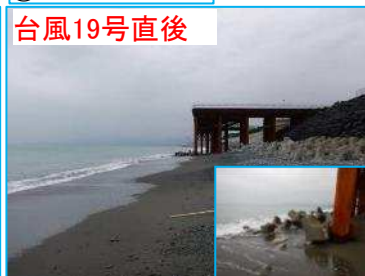
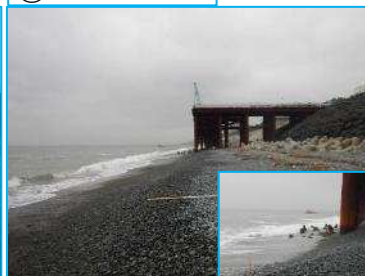
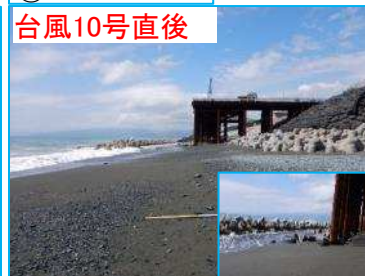
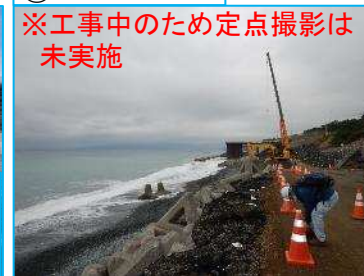
仮設栈橋東側

【整理結果】 ■階段基部(赤色)に着目して、砂浜の地盤高は2019年台風第19号により砂浜が大きく侵食。2020年7月には一時回復するも2020年台風第10号により侵食。最近では僅かずつ回復しているが2019年台風第19号以前までは回復できていない。
 ■仮設栈橋東側(青色)は写真右下の消波ブロックに着目し、2019年7月に設置した消波ブロックは2019年台風第19号の影響で一部移動及び埋没した。その後、2020年9月には、更に重量を上げた根固めブロックを設置し、仮設栈橋の足下を保護している。

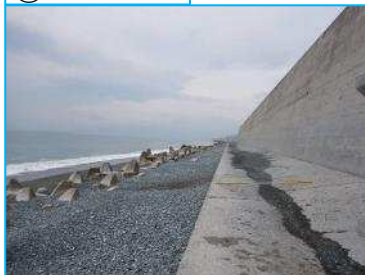
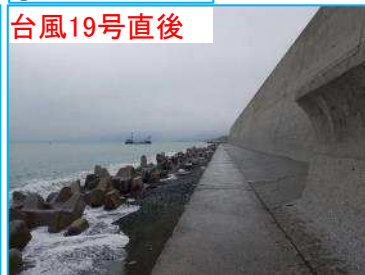
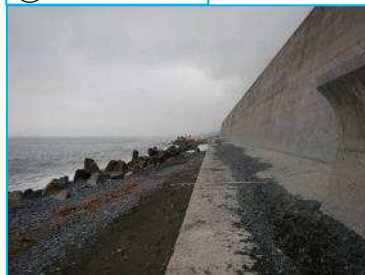
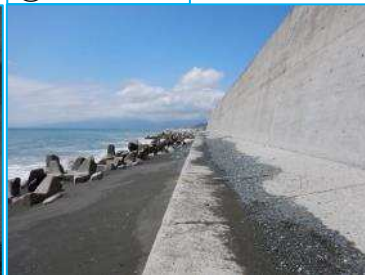
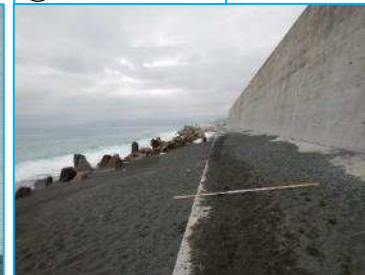
調査地点 西方向

【整理結果】 ■ 西湘バイパスの擁壁の基部(赤色)に着目して、2019年台風第19号直後に調査地点西側の砂浜が侵食を確認。その後、2020年7月には砂浜は回復。その後は僅かではあるが2019年台風第19号以前より回復している。
■ 回復している原因として、4号潜水突堤を工事するため、沖に「波除工」を2019年に設置したことで砂の回復を助長させている可能性が考えられる。
