出張所の整備について

～熊谷出張所の完成後調査を事例として～

関東地方整備局 利根川上流河川事務所 工務第二課 (〒349-1198 埼玉県久喜市栗橋北二丁目19-1)

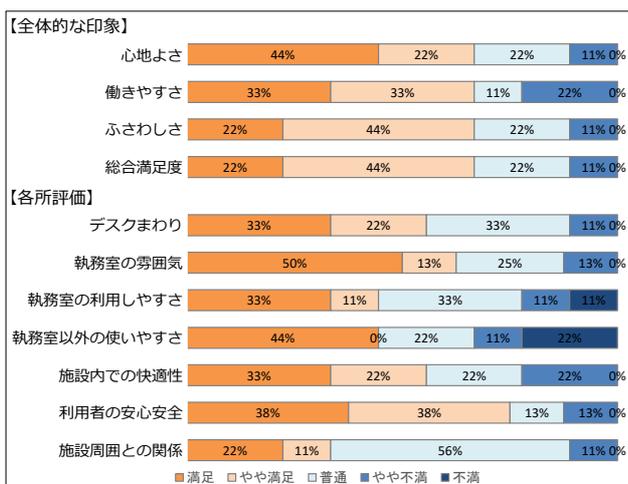
図-3 調査結果

調査結果は図-3のとおりであり、満足・やや満足・普通が半数以上を占める結果となった。満足と回答した内容としては、外観が明るい・現代的、建物周りに開放感があり好ましい等、建物が新しいことに対する好意的な意見が多くあった。一方、不満と回答した内容としては、デスク近くを通る人の視線が気になる、電話や周囲の人の声が気になる、リフレッシュコーナーがない等、庁舎の広さに関するものが多い結果となった。

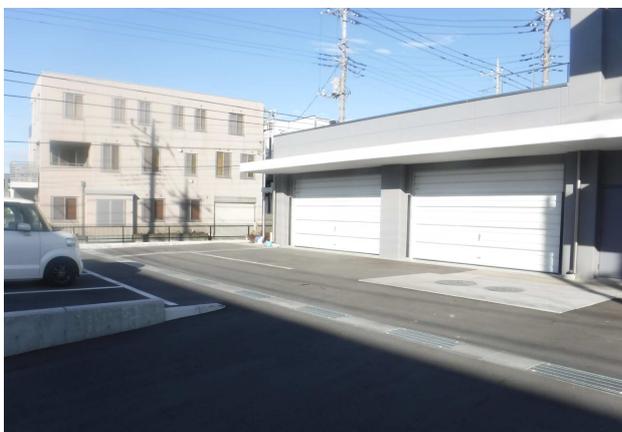
写真-2 洗車スペース

敷地西側、車庫の前面に設けている洗車スペースについて、洗車をすると水が敷地外に飛散してしまうという意見があげられた(写真-2)。一般的な広さの洗車スペースを設けているが、想定よりも洗車方法が大規模なものであったため、水が広範囲に飛散してしまっていると考えられる。今後は、使用する洗車機の仕様等、洗車方法を詳細に確認し設計に反映することに加え、洗車スペース付近のフェンス仕様も検討し設計を行う必要がある。

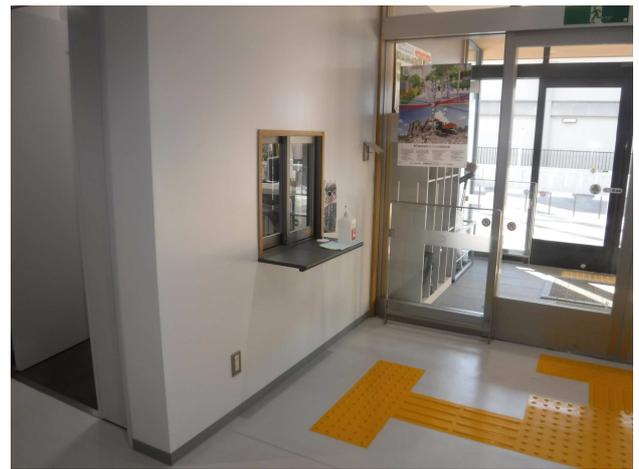
写真-3 庁舎受付

ホールにある庁舎の受付の窓が小さすぎて使いづらい、窓の位置が低いため使えないという意見があげられた(写真-3)。受付は、設計時の打合せで施設管理者から不要と回答を得ていたため、埼玉県条例に基づく車椅子対応の最低限のものを設けており、小さくて低いものとなっている。しかし、最低限とはいえ設けるのであれば、車椅子利用者の目線だけではなく、受付対応をする職員の目線も含めて、利用しやすいものを検討し設計を行う必要がある。

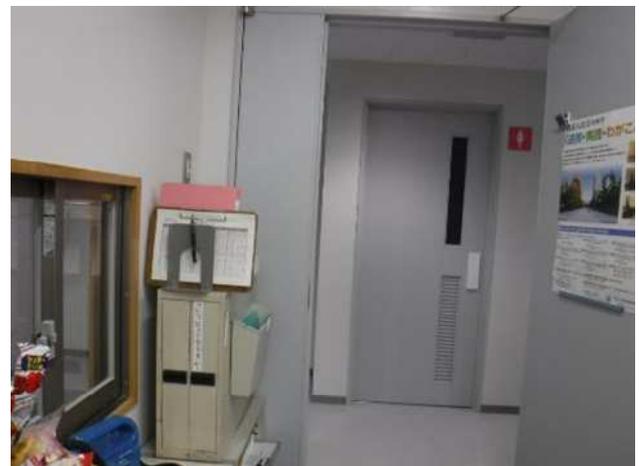
写真-4 事務室出入口から見た女子トイレ

1階の女子トイレについて、出入口が事務室出入口の正面に位置しており配慮が不足しているという意見があげられた(写真-4)。基本設計段階では出入口が向かい合わない計画としていたが、実施設計段階で女子トイレに隣接している多機能トイレの基準が改正され納まりが難しくなり向かい合う形となっている。内部が見えにくくするなどできる限りの対応をしているが、施設利用者に配慮した設計を行うよう心がける必要がある。

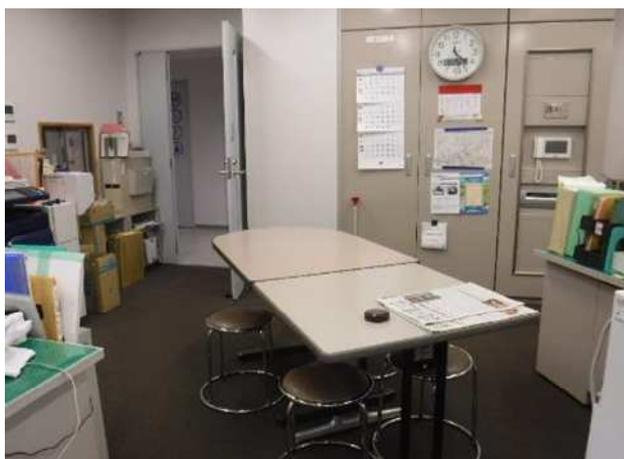
写真-5 来客打合せスペース

事務室に設けられている来客打合せスペースについて、事務スペースとの区別がなく狭いという意見があげられた（写真-5）。来客については、設計時の打合せで事務室内で対応するとのことだったため、専用のスペースは設けない計画としたが、実際に施設を利用していると設けるべきであるとのことであった。人事異動等により施設利用者が変わることが多いため、そのときの担当者だけではなく、なるべく多くの方の意見を反映して設計を行う必要がある。

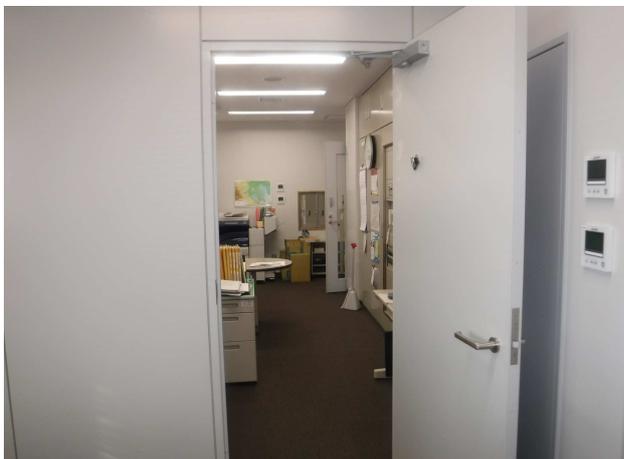
写真-6 業務委託室・運転手控室の出入口

1階の利用者動線について、庁舎東側に位置する業務委託室・運転手控室が廊下に面していないため、トイレに行く際に事務室を経由しなければならないという意見があげられた（写真-6）。設計時の打合せで施設管理者から、業務委託室・運転手控室は廊下への動線がなくとも問題ないと回答を得ていたため現在の計画としているが、一般的に必要なだと考えられるものは計画に取り入れるように努めることや、多くの方の意見を反映して設計を行うことが必要である。

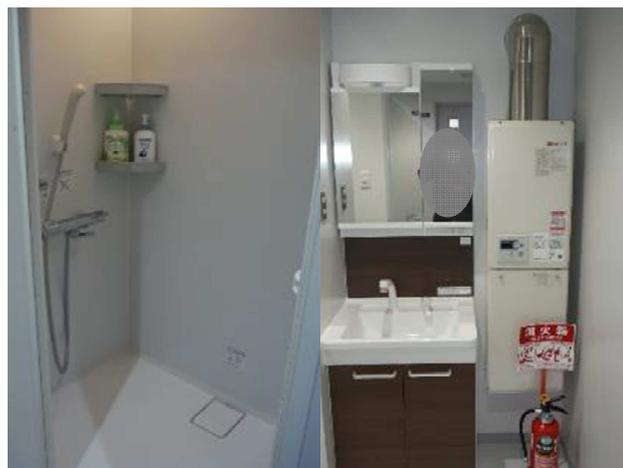
写真-7 シャワー設備

本施設のエネルギーは、電気とガスを使用しているが、ガスを使用しているのはシャワー設備の給湯だけであり、そのためだけに契約が必要になってしまうという意見があげられた。シャワー設備は、平常時は使用頻度が少ないこと、災害時には使用水量が多くなる可能性があることから、電気・ガス・油で検討した結果、ガス給湯を採用しているが、エネルギー全体の契約まで考えて施設利用者と調整し設計を行う必要がある。
