1. 位 置: 千葉県市川市及び東京都江戸川区 (江戸川河口から9.3km)
2. 完 成: 昭和18年3月(R6現在、**約80年経過**)
3. 施設概要: 【江戸川水門】 鋼製ローラーゲート 純径間 10.0m × 扉高 5.02m × 5門  
【江戸川閘門】 鋼製ローラーゲート 純径間 11.0m × 扉高 6.5m × 2門

## 近年発生した施設老朽化に伴う不具合

## 事業概要

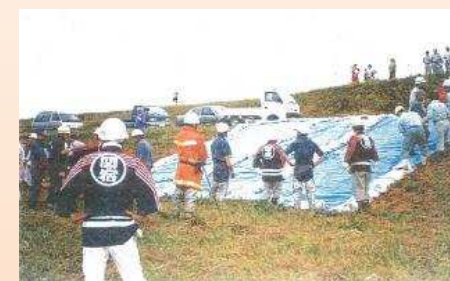
平成10年 台風5号  
（江戸川左岸（現：野田市関宿元町）での堤防漏水）

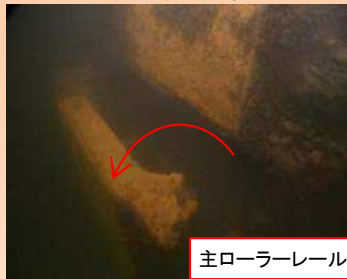
異常発生時

主ローラーレールの外れ

(No. 8の不具合)  
ゲートの戸当りのアンカーボルトの腐食により主ローラーレールが外れ、開度1.8mで停止。  
復旧まで4日間を要した。

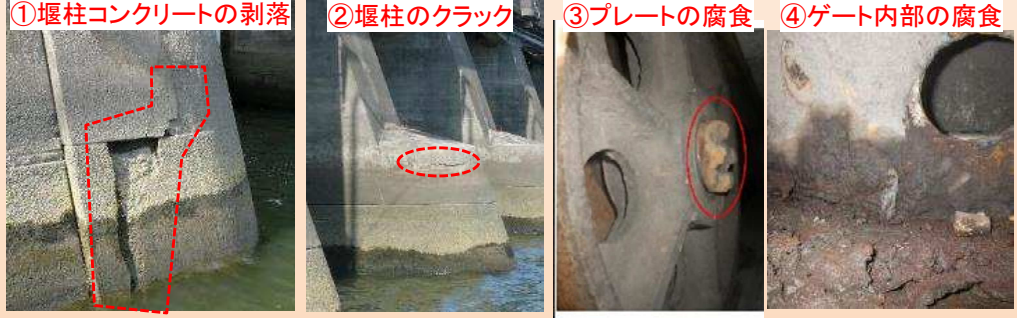
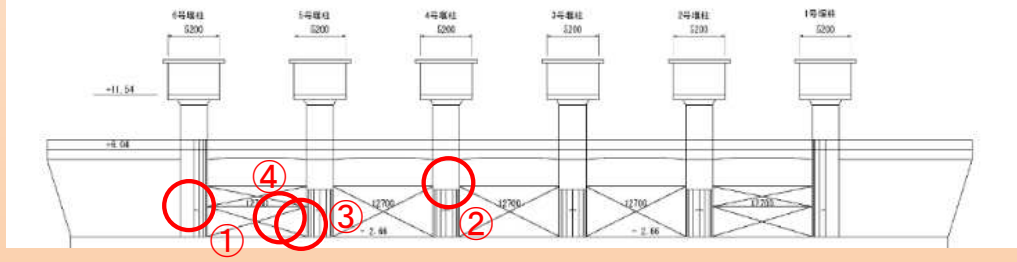
## 施設損傷の状況

- ◆ 江戸川水閘門は、ゲートの開閉操作が不能となる機械設備の不具合が多発しており、ゲート操作の不確実性が増大している。
- ◆ 施設の老朽化は著しく、コンクリートの中酸化や塩害による劣化が進行しており、堰柱部の亀裂やコンクリート剥離等、各所に損傷が見られる。
- ◆ 現施設は、耐震性能が不足しているが、基礎部に松杭を採用していることもあり耐震補強工事を行うことは困難である。
- ◆ 平成26年9月から開催している学識者からなる検討会では、「早急に全面的な改築が必要(令和3年10月)」との意見を頂いている。

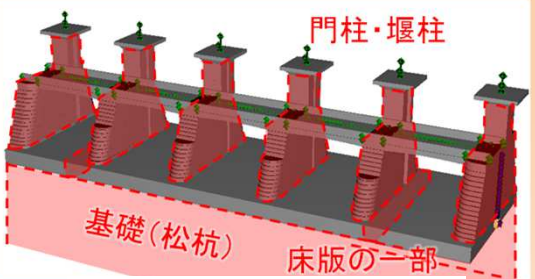
耐震性能を満足しない箇所

| 箇所 | 判定 |
|---|---|
| 門柱 | NG (L2)<br>門柱、床版でせん断破壊 |
| 堰柱 | NG (L2)<br>堰柱、床版でせん断破壊 |
| 基礎 | NG (L1・L2)<br>杭(松杭)がせん断破壊 |
