第14回利根大堰周辺の  
治水と環境検討会  
令和7年5月22日

# 利根大堰周辺における湿地環境の 推移と現状

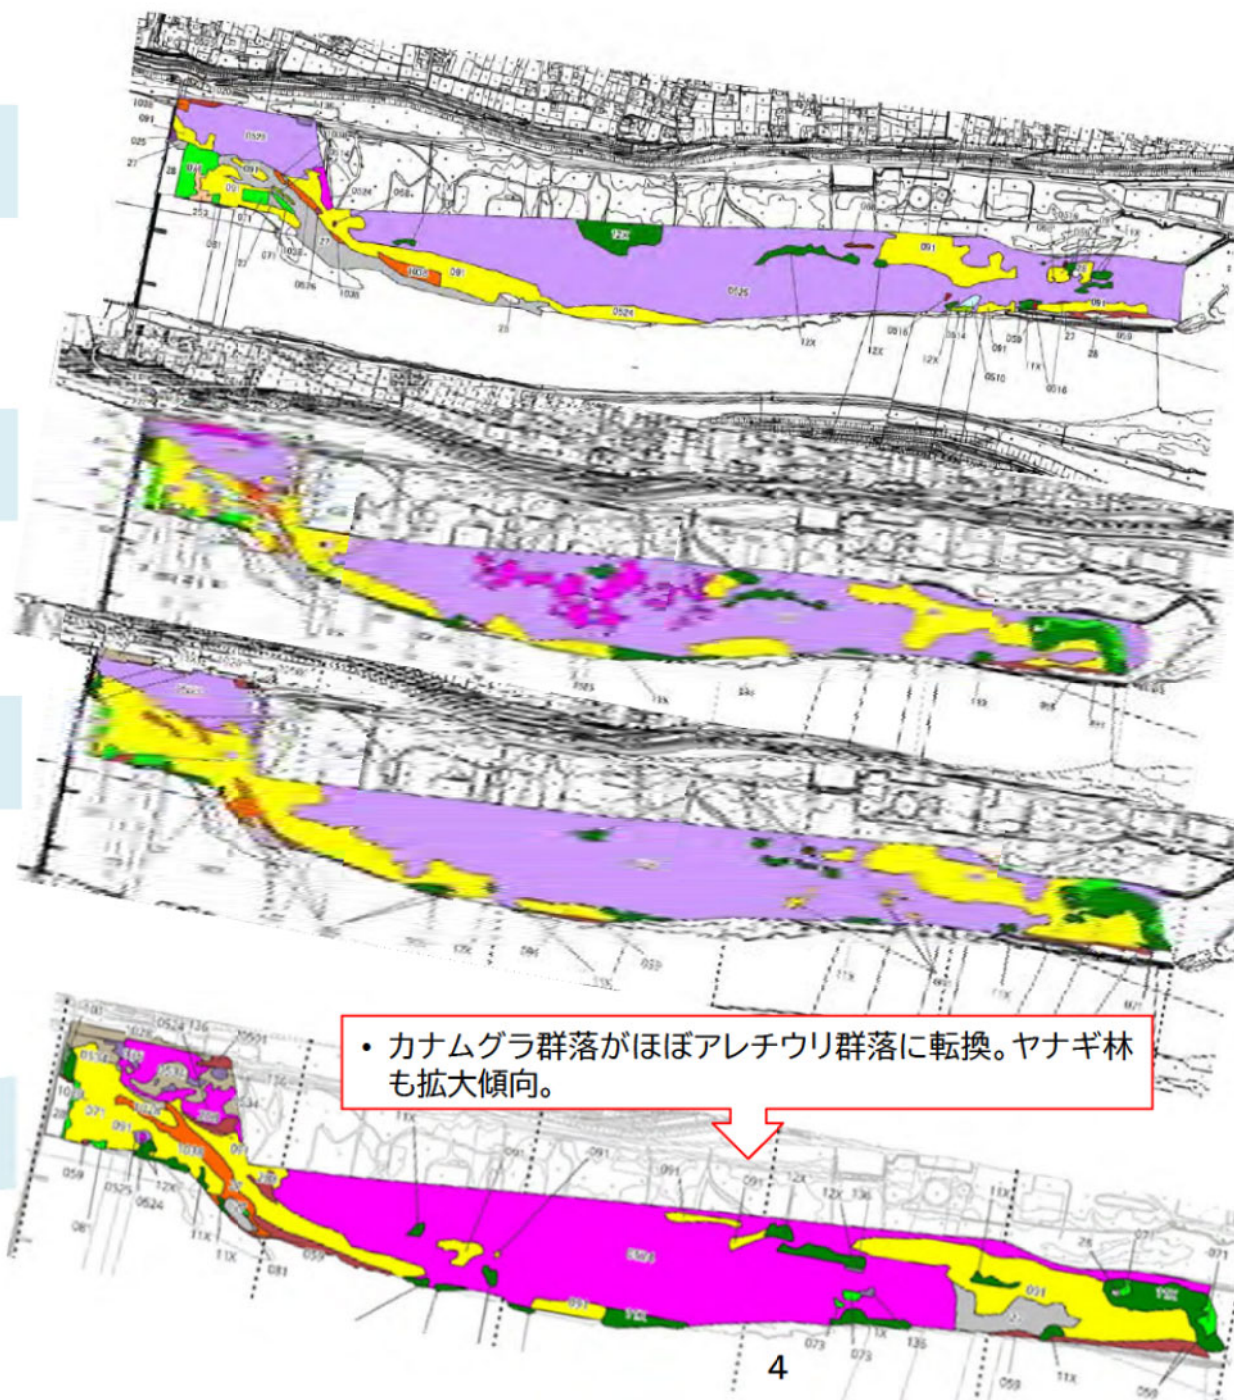
・ H29(2017)年度の大規模出水の土砂流入によりカナムグラなどの乾燥した環境に強いツル性植物に覆われる範囲が拡大。

・ R1(2019)年度の大規模出水でも大量土砂が流入、カナムグラに加え、アレチウリ群落は全域に拡大。

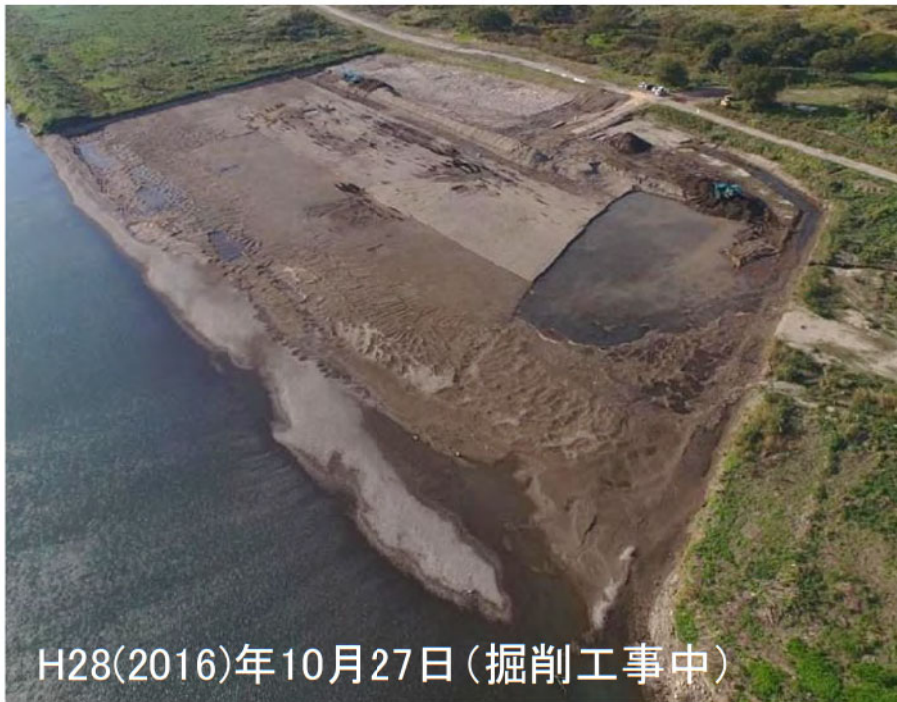
掘削完了エリア(R6(2024)年9月18日撮影)

- 利根大堰下流左岸域においては、平成18(2006)年度に実施された再生オギ原での土砂掘削への対策として、平成23(2011)年度から地元団体や自治体との協議のもと、治水と環境が一体となった湿地整備を進めている。
- 平成27(2015)～28(2016)年度までで一部エリアの掘削が完了しているが、出水時の土砂堆積、植生繁茂等で掘削完了エリアの乾燥化が進んでいる。

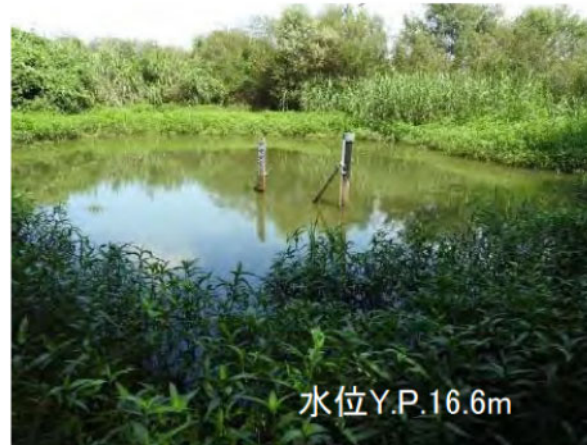
だるま池

水位Y.P.16.6m

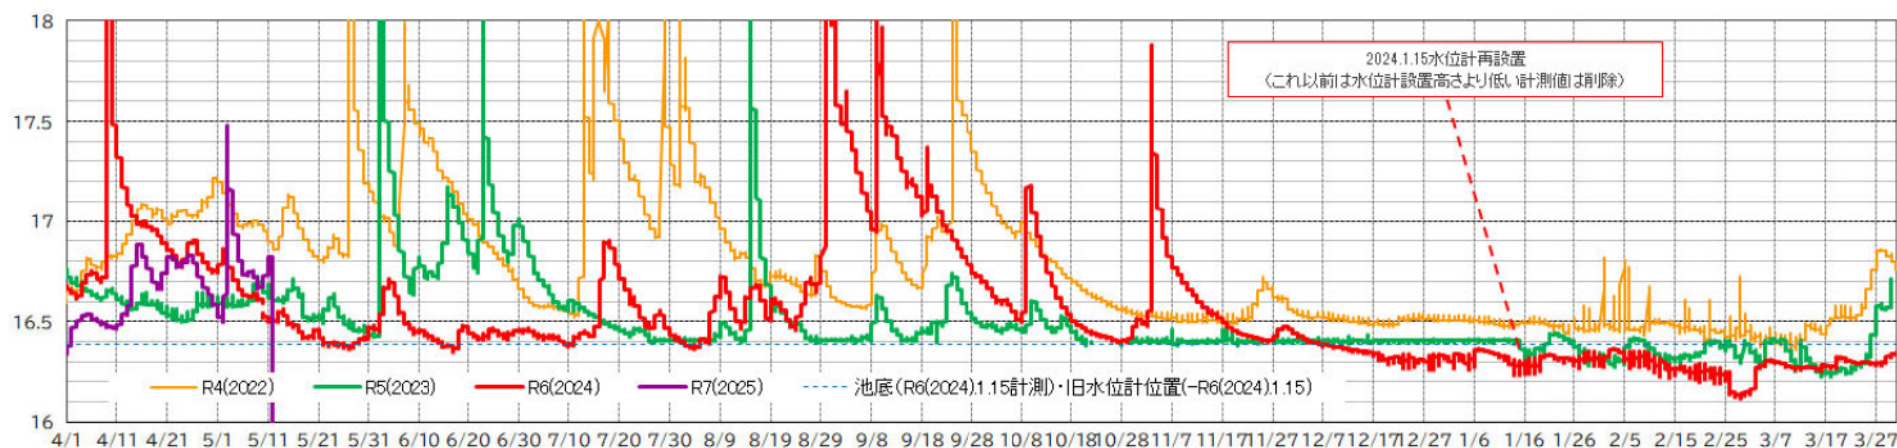
図 2019～2025年度のだるま池水位・地下水位の年間変動(Y.P.m)

- だるま池**: 年による変動はあるものの春先と出水期(6～10月)にかけて利根川の水位上昇に伴う水の流入によって大きく水位が変動している(グラフ参照)。年間を通じて水が枯れることがなかったが、近年は冬期以外も水が枯れるようになってきている。それとともに年々、水域面積が縮小し、水深の浅い水際から徐々に草地化・乾燥化・樹林化が進んでいる。
- 掘削水路**: 幅2～3mほどで掘削された水路は、砂質で崩れやすいこともあって、低水路とのつながりがある下流側から土砂堆積が進んだ。最後まで湛水域が残っていただるま池近くの上流端も近年は流路内にも草本が繁茂するようになり、年間の多くの期間は湛水せず、降水後に湛水が確認される程度となっている。

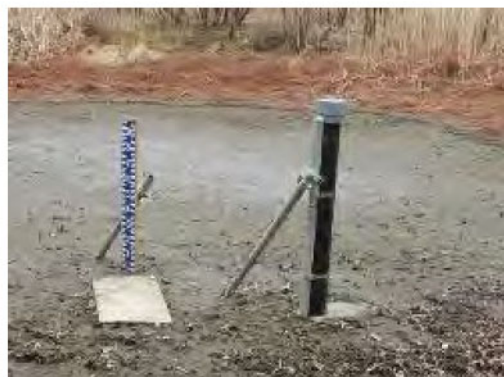
(再設置日: R5(2024)年1月15日)

だるま池への土砂堆積が進行し、2023年秋には表面水位の観測が不能となったため、地下水位も測れるよう水位計の再設置を行い、土砂の堆積を把握するための量水標も設置した。2025年冬季調査までの間の土砂堆積は0cm。

※池底標高: Y.P.16.387m(R6(2024)年1月15日測量)

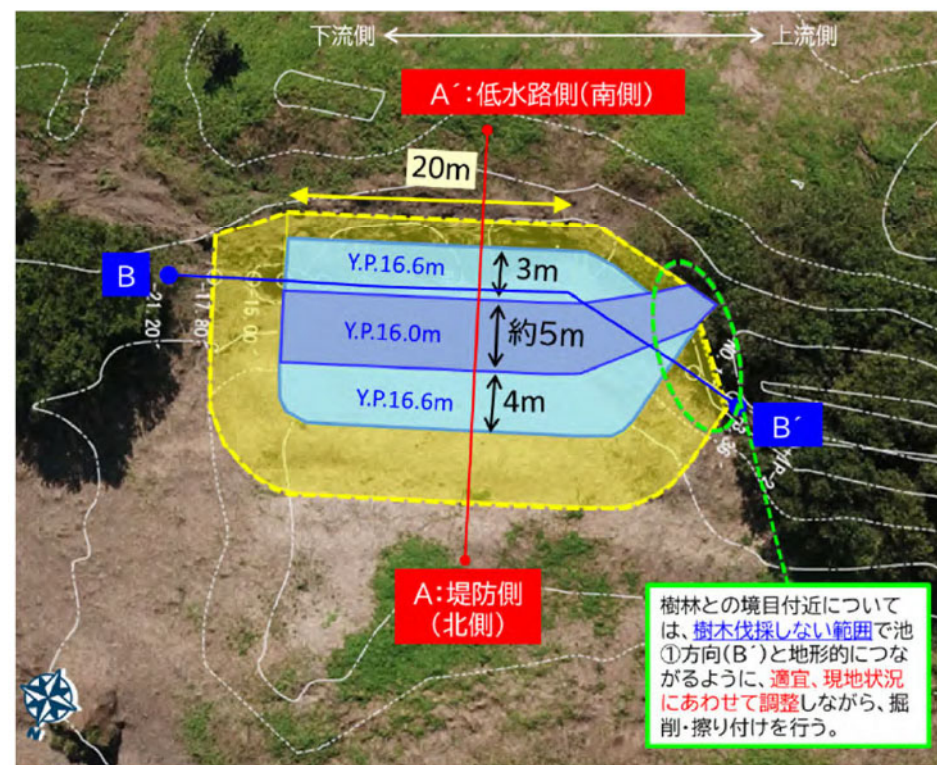
#### <変更後>

当初の想定よりも土質が崩れやすく、細かい段差をつけたり低水路側を更に掘下げることが難しい状況にあわせ、以下の変更にて掘削を行った。

- 全体をY.P. 16. 6mに掘り下げつつ、掘削範囲の中央付近に巾約5mでY.P.16.0mの深場を水路状に掘削した。水路の法面近くが崩れることで多少浅い場所が創出されることが想定される。
- Y.P. 16. 6mのエリアは平坦にならずのではなく、深さ10cm(Y.P.16.5m)前後の溝をランダムにつけることで、変化ある水深が創出されるよう留意。
- Y.P.16. 0mの深場は、5～10年程度、一定程度の水深を保てるよう留意するとともに、高水敷以上の水位となった場合等に法面が崩れて部分的に浅場になることが想定される。
- 法面への表土のまき出しは、崩れやすい砂質土で行えないため、自然に植生が根付くのを待つものとする。

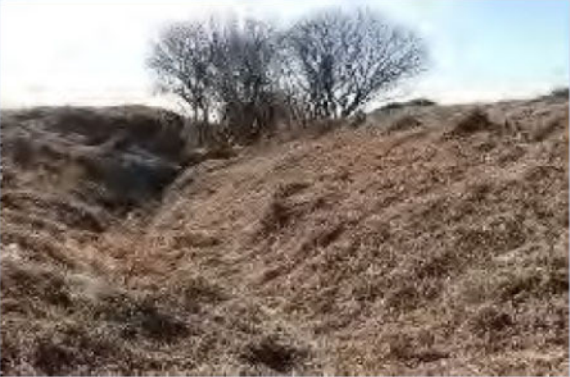
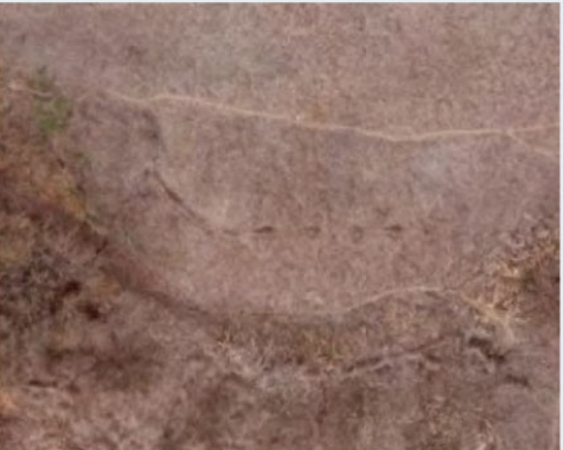
| 掘削前<br>(R6(2024)年2月1日) | 掘削直後<br>(R7(2025)年2月26日) | 現在<br>(R7(2025)年5月12日) |
|---|---|---|
| <p>冬期から早春季にかけて湛水が無い状況が続き、[REDACTED]の春先の産卵は確認できず、魚類などの水生生物の継続的に生息できない状況。</p> | <p>1/27-2/6でメンテナンス掘削を実施、水位が低い時期でも湛水が維持され、3/10の[REDACTED]産卵調査では、掘削エリア内で[REDACTED]を確認。</p> | <p>降雨等もあり北側法面は崩れが進んでいる。水深20～90cm以上(当日)。Y.P.16.6m部分の筋状の凹凸の形状は失われているが自然な凹凸(10-20cm)が形成されている。</p> |

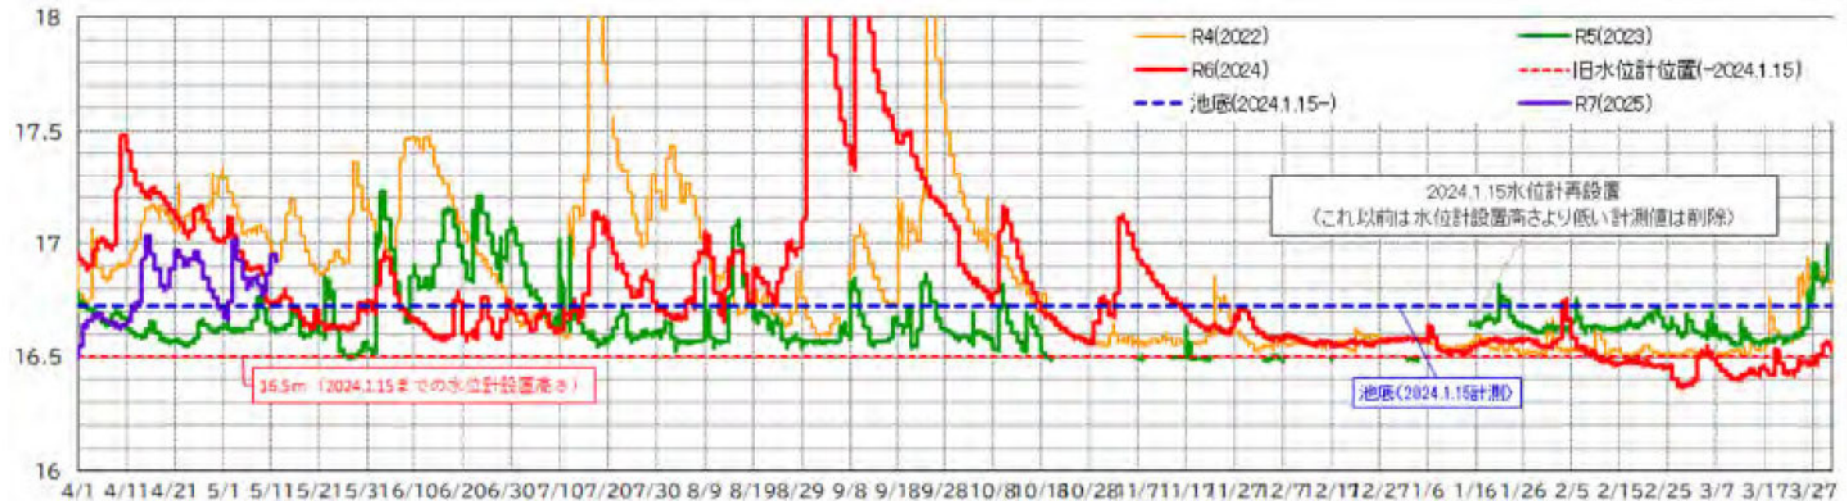
図 2022～2024年度のたまり池水位・地下水位の年間変動(Y.P.m)

- たまり池の再生対策としてR1(2019)年12月からR2(2020)年1月に試掘を実施し、掘削直後のR2(2020)年1～3月は湛水状況が継続したが、以降は降雨や利根川水位が上がった際等に湛水するものの、冬季は湛水せず乾燥する傾向がみられる。
- R7(2025)年1月～2月に、水路①部分でメンテナンス掘削を行い、出水等による土砂堆積があっても5年程度は■■■■の産卵期である3月に湛水環境が維持される湿地整備を行った。3/10、たまり池で湛水が確認されない中、メンテナンス掘削実施エリアでは、■■■■が確認された。

たまり池の地下水位計の観測井内への土砂堆積が進行して水位計の観測点(センサー部分)以上に堆積が進んだため、正しい地下水位が図れるよう、水位計の再設置、量水標(土砂堆積計測用)の設置を行った。(再設置日: R6(2024)年1月15日) 2025年冬季調査までの間の土砂堆積は0cm。

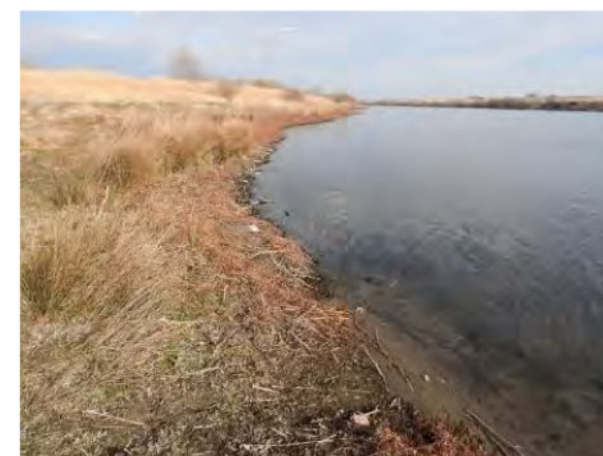
現況  
(R7(2025)年  
1月28日)

- 「基本方針(案)」に基づき、[REDACTED] や [REDACTED] が生息・営巣等する砂礫河原の保全・創出をめざすエリア。
- 下流から掘削する予定のため、詳細の掘削形状等は検討途中。(方針およびイメージのみ)
- 近年は大規模出水がなく、砂礫がわらへの植生繁茂が進んでいる。

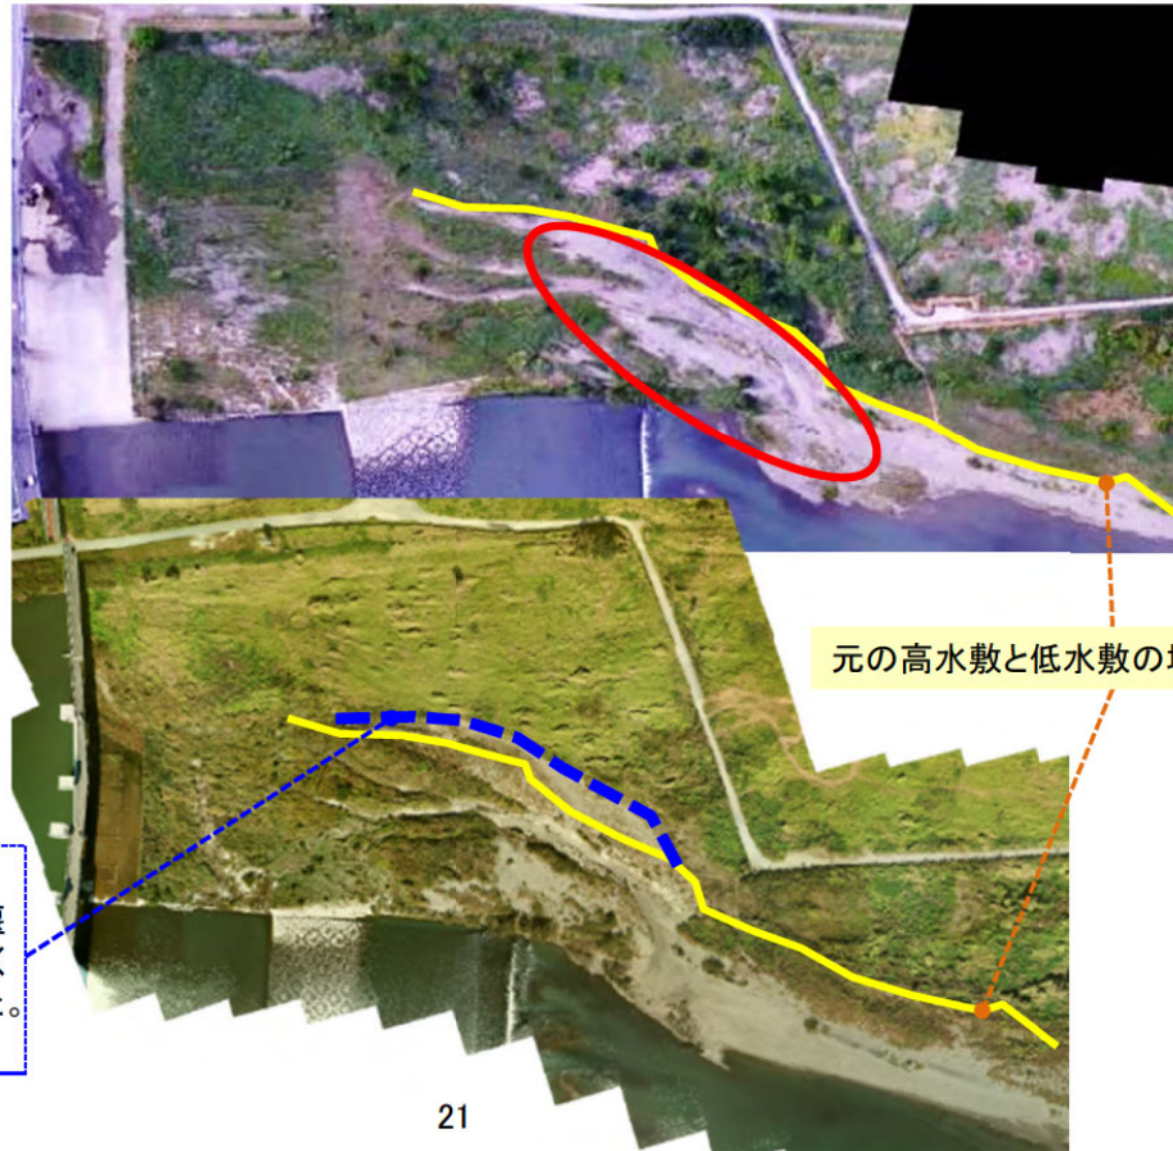
台風等による出水で左岸側ゲートを開放した際には、高水敷縁に生育する樹木を土台の土ごとなぎ倒すほどの強い流水が発生するが、ゲートの閉鎖を左岸側から行うため、水位が下がる際に多くの土砂が砂礫河原の上流側(○エリア)に沈下・堆積する傾向が見られる。

出水後の高水敷端のライン  
R1(2019)年秋の出水で、大堰  
ゲートから流出した流れが強く  
当たる高水敷が大きく削られた。  
(境目付近の樹木も流失・倒木)

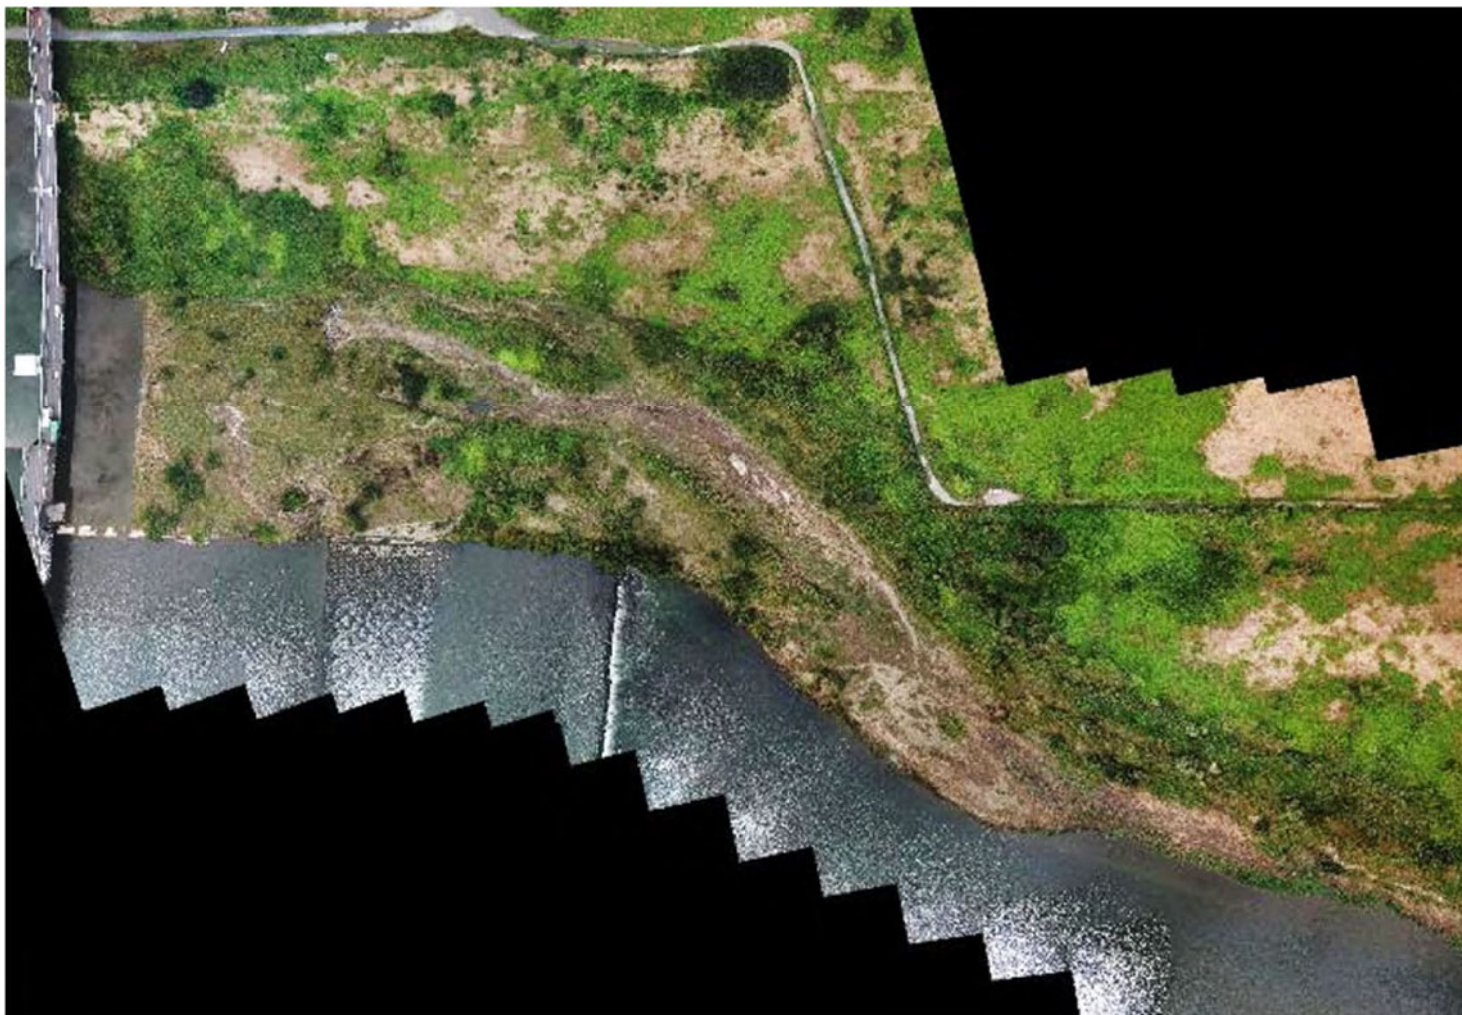
R6(2024)年9月18日撮影  
(川俣水位Y.P.16.4m)

近年は大規模出水がなく左岸側ゲートからの放流量も少ないため、水際も含め、砂礫河原全体で植生繁茂が進んでいる。

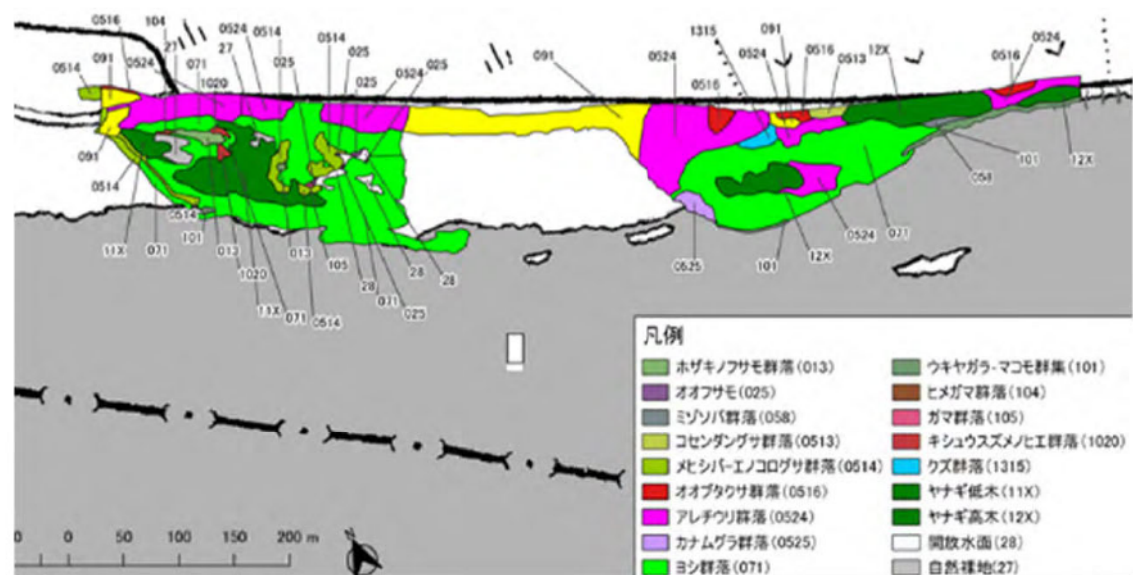
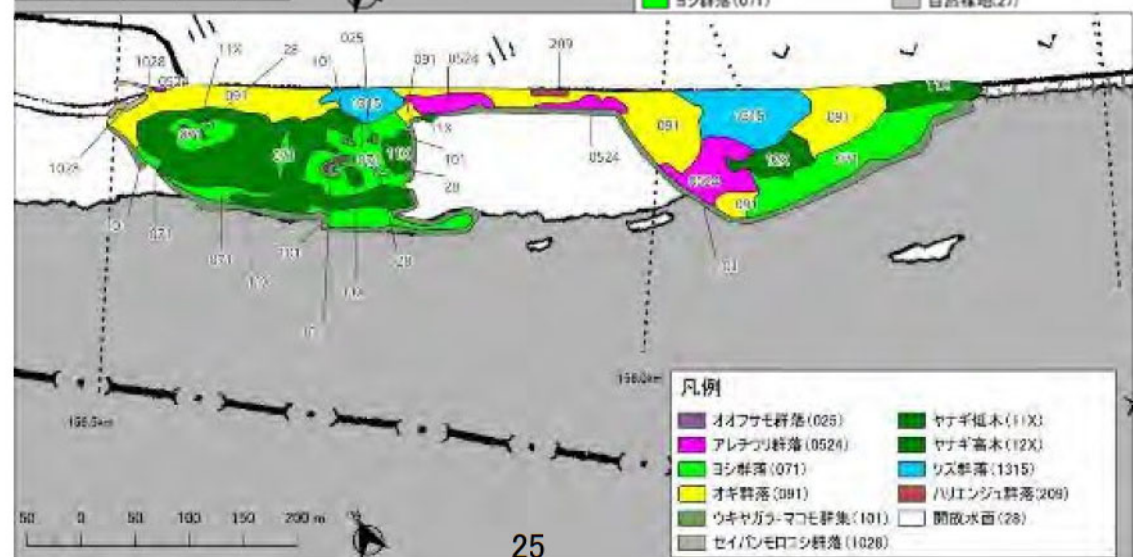
植生調査を開始したR2(2020)年度以降に大きな出水はないが、開放水域は年々徐々に縮小しており、水位が上がった際の土砂の流入・堆積と、水域周辺の植生繁茂の進行が原因と考えられる。全体的にヤナギ等の樹林化やアレチウリ・カナムグラ・クズなどのツル性植物の繁茂が広がっている。

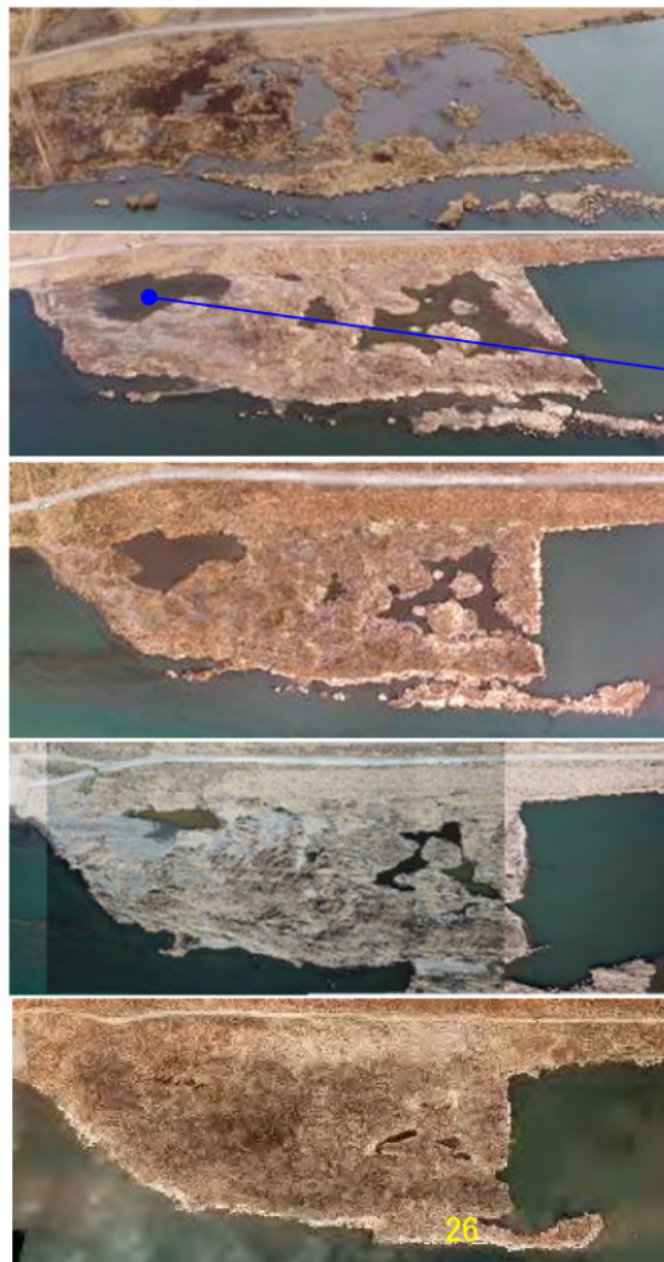
増水時に土砂が流入・堆積し、水域が徐々に狭まり、植生の繁茂・樹林地化が進んでいる。

H29(2017)年10月台風21号  
の出水で水域が大きく縮小

R1(2019)年10月台風19号の  
出水で水域が更に縮小

近年は大きな出水がないため水域に  
大きな変化はないが、陸域部分での植  
生の繁茂・樹林地化が進行しており、開  
放水面も徐々に縮小している。

再掘削を実施

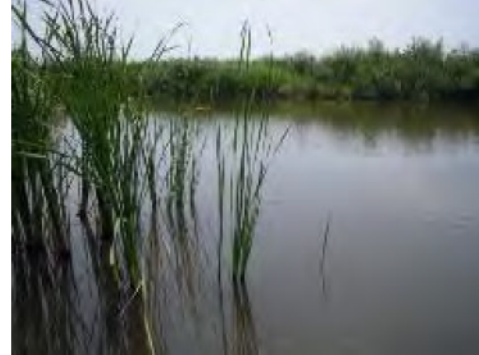
■ R1(2019)年7月31日

広い止水域があり浅瀬では水鳥が採餌・休息する姿も確認されたが、徐々に浅瀬は植生で覆われた。

R1(2019)年10月の出水で水域が土砂堆積で分断・縮小

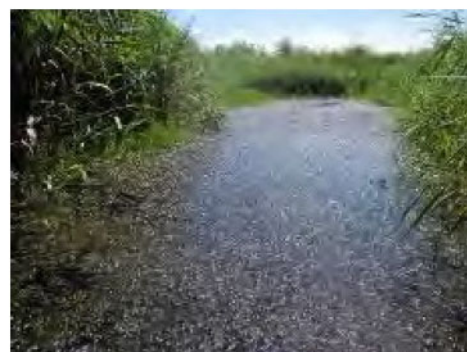
■ R3(2021)年7月28日

近年は、大きな出水がなく安定した水域では水生植物の繁茂が進んでおり、特定外来生物オオフサモの繁茂も確認されている。
