# 平成26年度 第6回 国道298号 交通事故安全対策検討会

平成27年2月20日

国土交通省 関東地方整備局  
北首都国道事務所

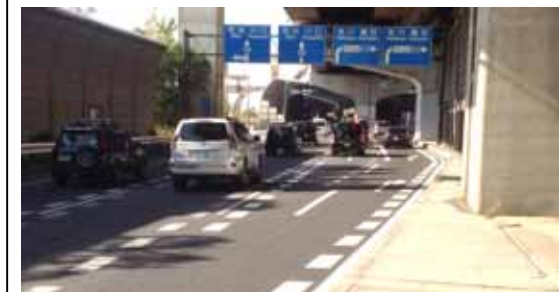
H26.11.16撮影

右折滞留車のはみ出しが減少し  
円滑な走行が継続しています

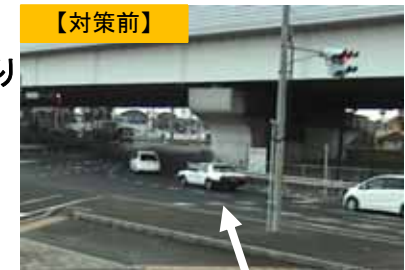
【対策前】

対策前は停止線が明確でない

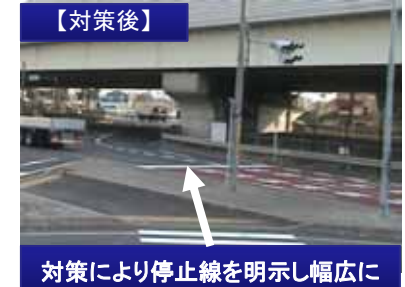
【対策後】

- [③-2]対策区間では、停止線の明示と幅広化により  
停止線超過車両が対策後に約36%減少  
(28台⇒18台 ▲10台減少)

対策により停止線を明示し幅広に

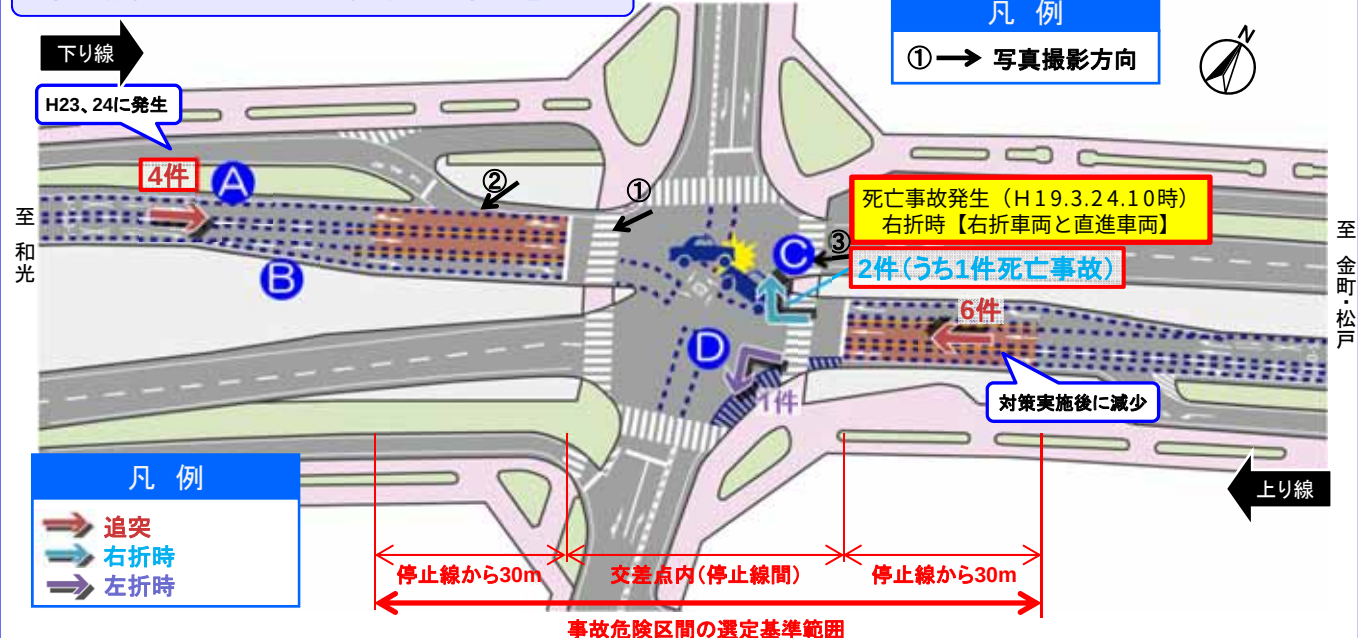
事故概要図 (H19-24) ※特徴的な事故を図示

| 事故の概要 (下図赤枠 □) | 対策方針 |
|---|---|
| <b>A</b> 対策後に、下り線流入部の上流側で追突事故が発生<br>下り線は下り勾配区間であるため、スピード超過しやすい (写真①) | ・流入部上流側への追加対策 |
| <b>B</b> 右折車両が直進車両を阻害する場合がある。<br>後続直進車の急制動の一要因となっている。 (写真②) | ・右折車滞留の緩和 |
| <b>C</b> 交差点内で右折車両と直進車両の事故が発生 (死亡事故) (写真③) | ・右折走行位置の誘導 (対策済) |
| <b>D</b> 交差点左折時に自転車と衝突 | ・左折時の速度抑制 (対策済) |

| 対策メニュー(案) |
|---|
| ・減速路面標示のカラー化<br>(高輝度反射式路面カラー塗装) |
| ・右折車線の延伸 |

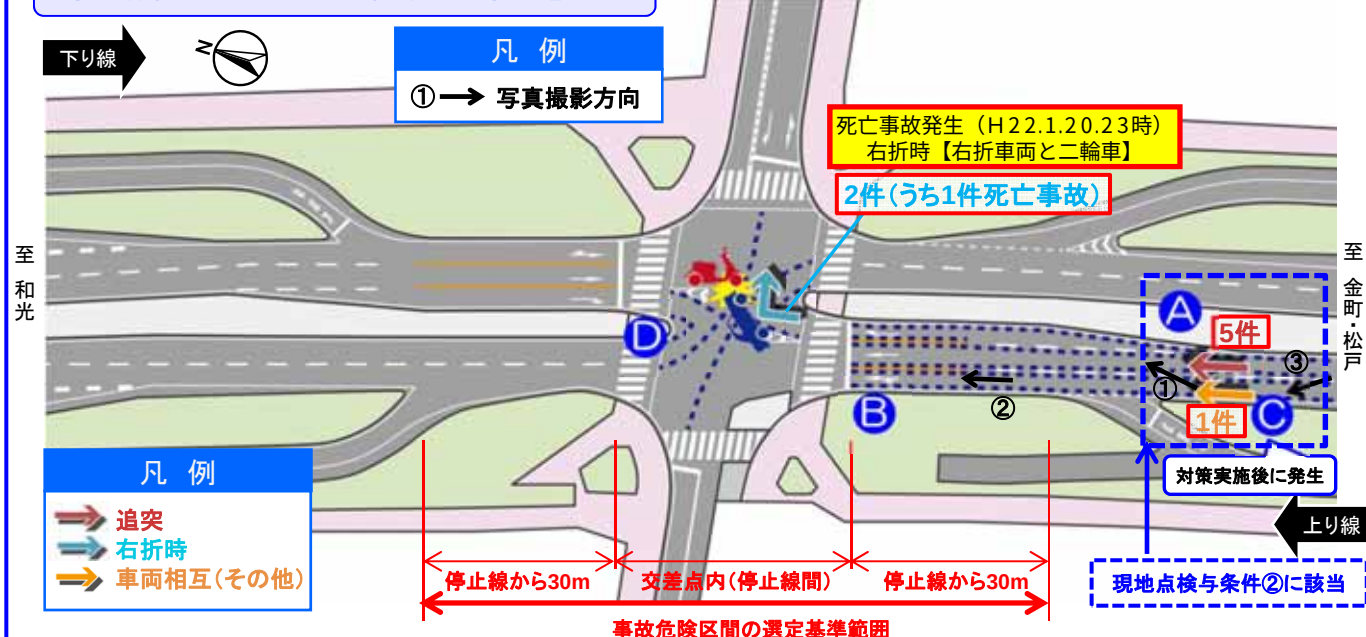
事故概要図(H19-24)※特徴的な事故を図示

| 事故の概要(下図赤枠 〇) | 対策方針 |
|---|---|
| <b>A</b> 右折車両が直進車両を阻害する可能性がある<br>後続直進車の急制動の一要因となっている (写真①) | ・右折車滞留スペースの確保 |
| <b>B</b> 植樹帯により、左折時に横断歩行者が視認しづらいため、今後事故の発生が懸念される (写真②) | ・左折時の視認性を確保 |
| <b>C</b> 交差点流入部で対策後も追突事故が発生 (写真③) | ・更に注意喚起を図る |
| <b>D</b> 交差点内で右折車両と二輪車の事故が発生(死亡事故) | ・右折走行位置の誘導(対策済) |

| 事故の概要 | 対策方針 | 対策メニュー(案) |
|---|---|---|
| <b>A</b> ・右折車両が直進車両を阻害する可能性がある<br>・後続直進車の急制動の一要因となっている | ・右折車滞留の緩和 | ・右折車線滞留スペースの確保 |
| <b>B</b> ・植樹帯により、左折時に横断歩行者が視認しづらいため、今後事故の発生が懸念される | ・左折時の視認性を確保<br>・更に注意喚起を図る | ・防草処理(コンクリートシール)による視認性の向上<br>・路面標示【追突注意】 |

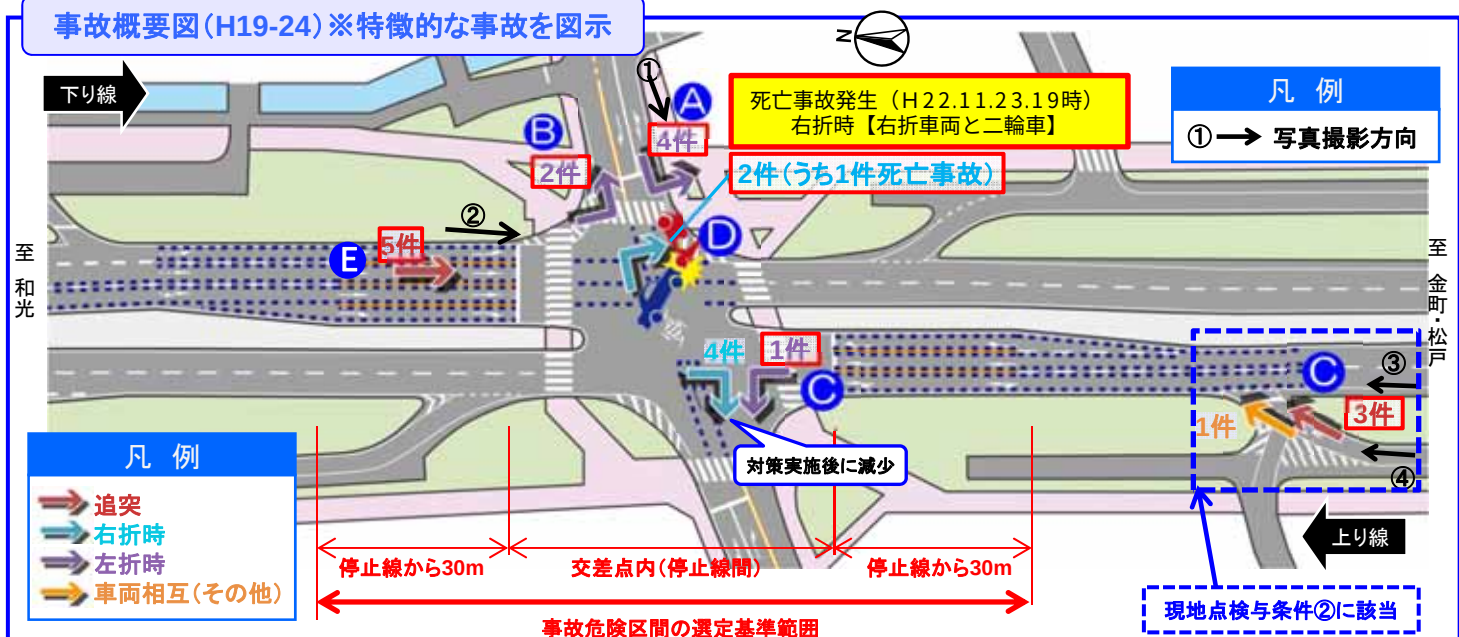
事故概要図(H19-24)※特徴的な事故を図示

- A・交差道路からの左折時に自転車との衝突事故が発生(写真①)
- B・下り線流入部で左折時に自転車との衝突事故が発生(写真②)
- C・上り線流入部で左折時に自転車との衝突事故が発生(写真③)  
・側道合流部で追突事故が発生(写真④)
- D・交差点内で右折車両と二輪車の事故が発生(死亡事故)
- E・交差点流入部で追突事故が発生

| 対策メニュー(案) | |
|---|--|
| ・左折導流帯へのポールコーン設置 | |
| ・左折導流帯へのポールコーン設置<br>・交差道路側停止線のセットバック | |
| ・防草処理(コンクリートシール)による視認性の向上 | |

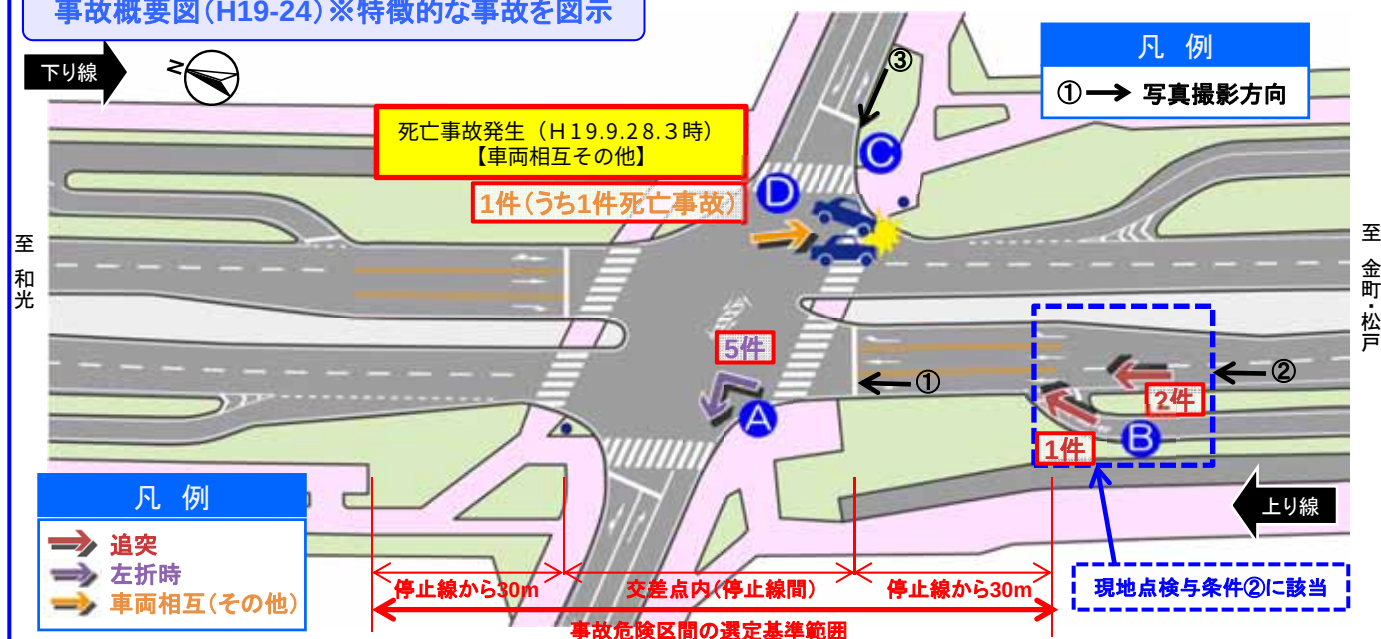
## 事故概要図 (H19-24) ※特徴的な事故を図示

| 事故の概要 (下図赤枠 〇 ) | 対策方針 |
|---|---|
| <b>A</b> ・ 上り線流入部で左折時に自転車との衝突事故が発生 (写真①) | ・ 左折時の視認性を向上 |
| <b>B</b> ・ 側道合流部付近で追突事故が発生 (写真②) | ・ 視認性を向上 |
| <b>C</b> ・ 交差道路から左折時の視認性が悪いため、今後事故の発生が懸念される (写真③) | ・ 夜間の視認性を向上 (交差点の明示) |
| <b>D</b> ・ 交差点付近での追越し、車線変更により、車線を逸脱 (死亡事故) | ・ 走行車両への注意喚起 (対策済) |

| 対策メニュー(案) |
|---|
| ・照明灯等の移設、防草処理による視認性の向上 |
| ・防草処理及び標識の集約による視認性の向上 |
| ・防草処理(コンクリートシール)による視認性の向上 |
| ・縁石部への反射テープ設置<br>・縁石内側歩道上にポールコーン設置<br>※298号外回り車両に対する交差点の視認性向上 |

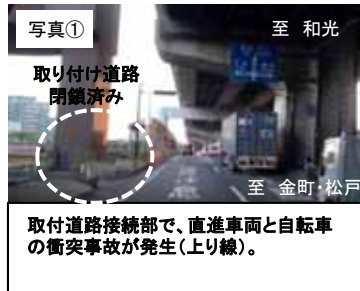
写真①

取付道路接続部で、直進車両と自転車の衝突事故が発生(上り線)。

| 対策メニュー (案) |
|---|
| ・取付道路の閉鎖 (対策済) |

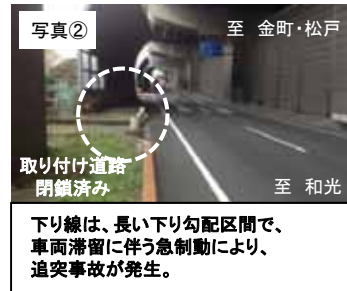
写真②

下り線は、長い下り勾配区間で、車両滞留に伴う急制動により、追突事故が発生。

| 対策メニュー (案) |
|---|
| ・LED標示板の標示内容変更 |
| ・減速路面標示 (ドットライン) の延伸 |
| ・LED標示板【追突注意】の設置 |

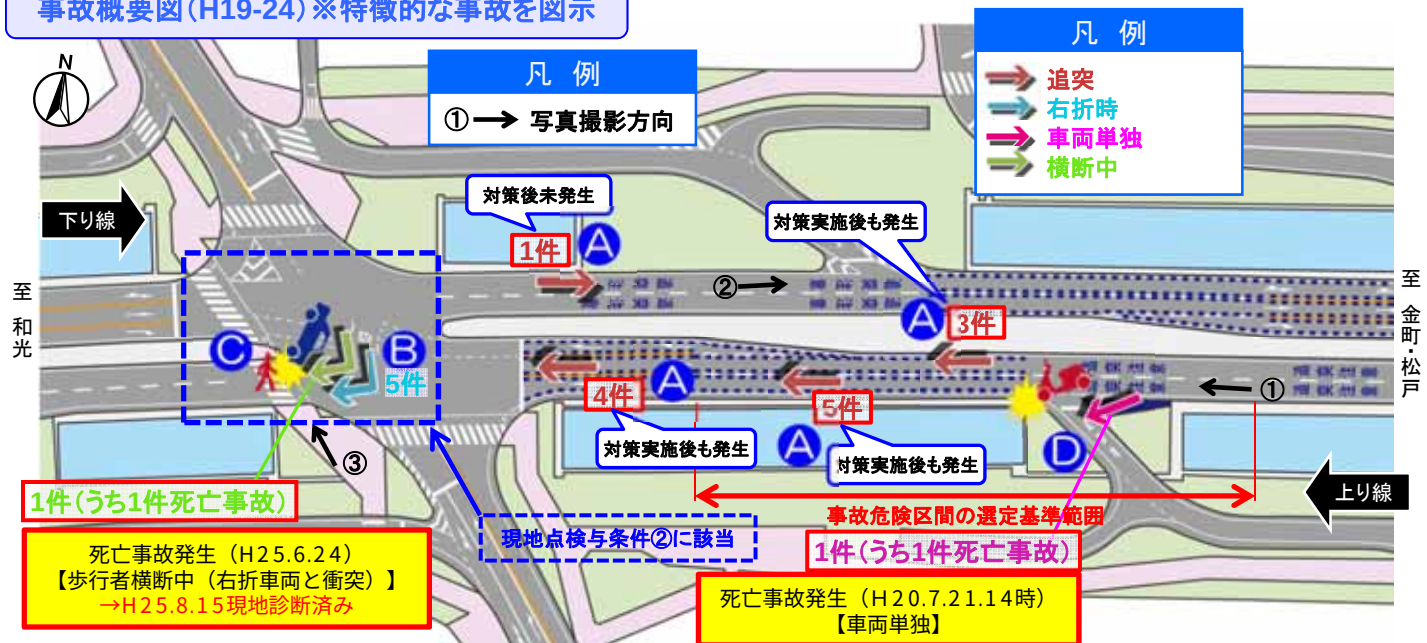
## 事故概要図(H19-24)※特徴的な事故を图示

- A** 対策後も追突事故が発生  
・上下線とも外環高架部と遮音壁により道路がやや暗い(写真①、②)
- B** 交差点内で、右折車両と横断歩行者の衝突事故が発生(死亡事故)(写真③)
- C** 中央分離帯歩道部を、右折車両がUターンで利用(写真③)  
・今後事故の発生が懸念される
- D** 二輪車が側道分合流部の遮音壁基礎に衝突(死亡事故)

| 対策メニュー(案) |
|---|
| ・LED標示板【追突注意】の設置(上下線各1基) |
| ・中分先端セブラ<br>・中分高輝度化(縁石前面への反射テープ)<br>・法定外標識の設置 |
| ・ポールコーンの設置 |
