# 環境保全計画

邸宅の保存管理を進めていく上で、庭園や松林等の邸宅の周辺に立地する既存施設の保全方針について、下記のとおり検討した。

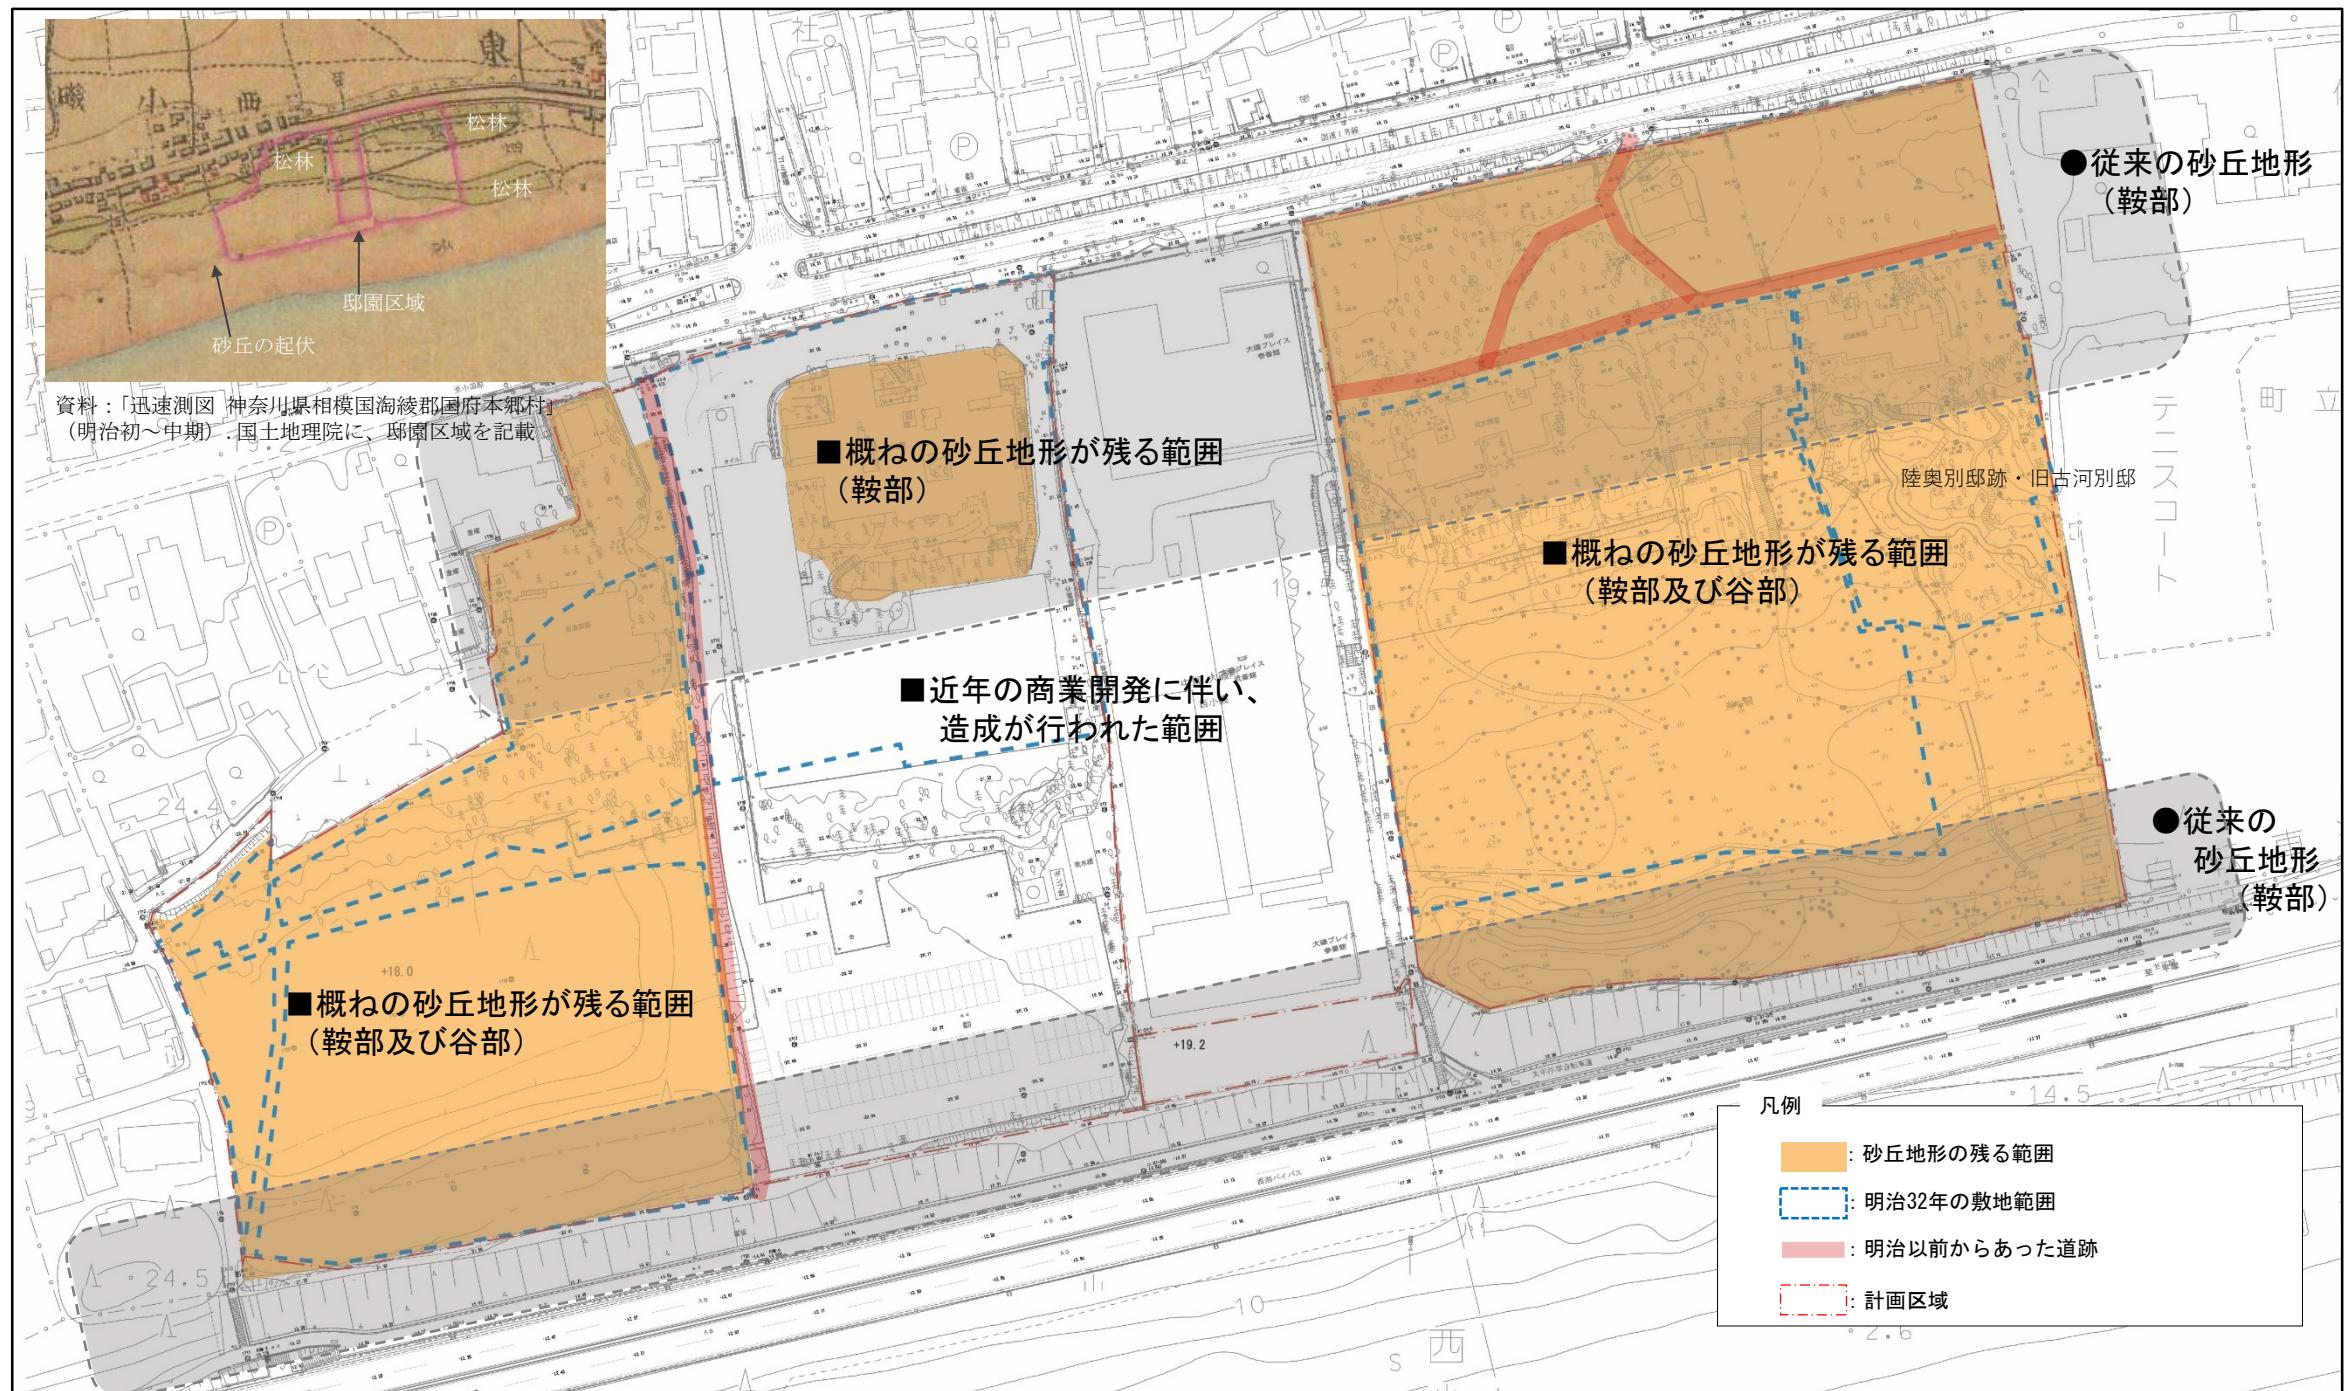
明治期の敷地の地割が概ね残っており、旧大隈別邸、陸奥別邸跡の敷地の一部には当時の道も含まれている。

旧滄浪閣の敷地は、大きな改変がなされているものの、大磯の海岸地域特有の二つの微高地から成る起伏のある砂丘地形が残っている。

しかし、土地の改変や樹林の過密化により、海への眺望や砂丘地形の特徴がわかりにくくなっている。

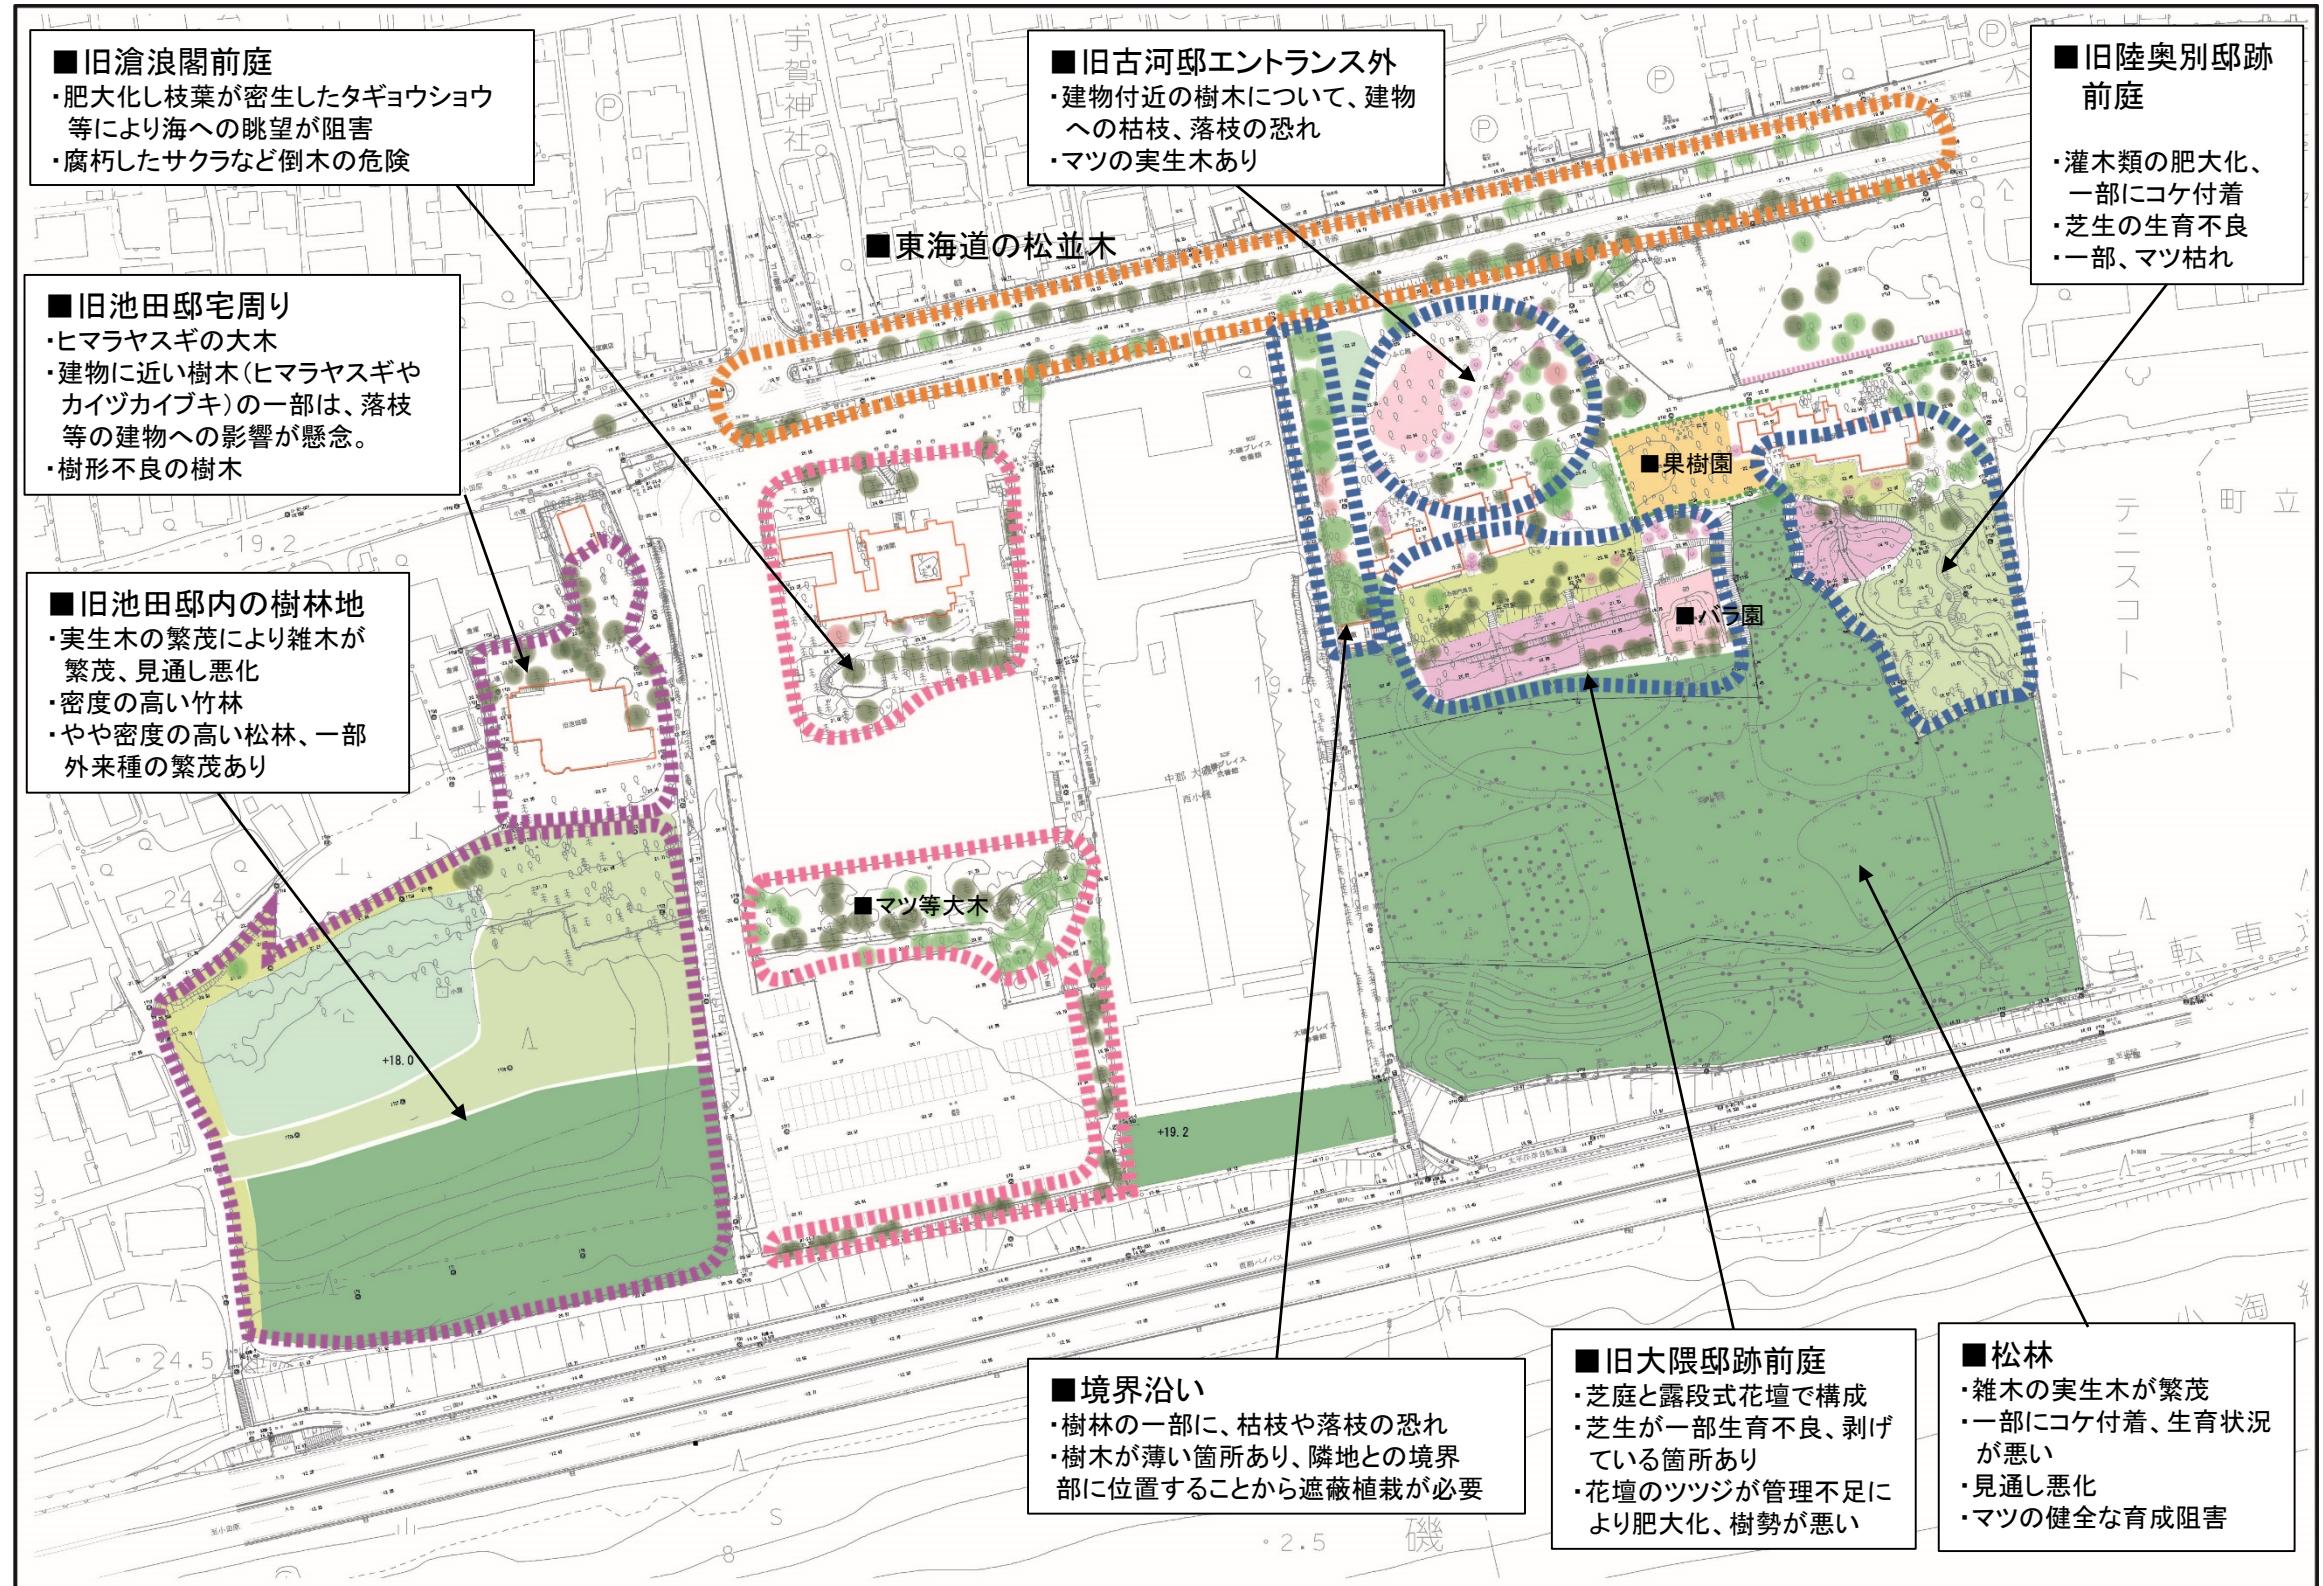
東海道の松並木や海側の松林など、明治期の先人が眺めた景観が一部残されていると想定されるものの、樹林の過密化や、外来種を含む雑木の侵入、松枯れ等が見受けられる。

修景植栽は混み枝・徒長・大型化が見られるとともに、建物付近の樹木については、落葉等や倒木による建物への被害や、消火活動の妨げになる可能性が危惧される。

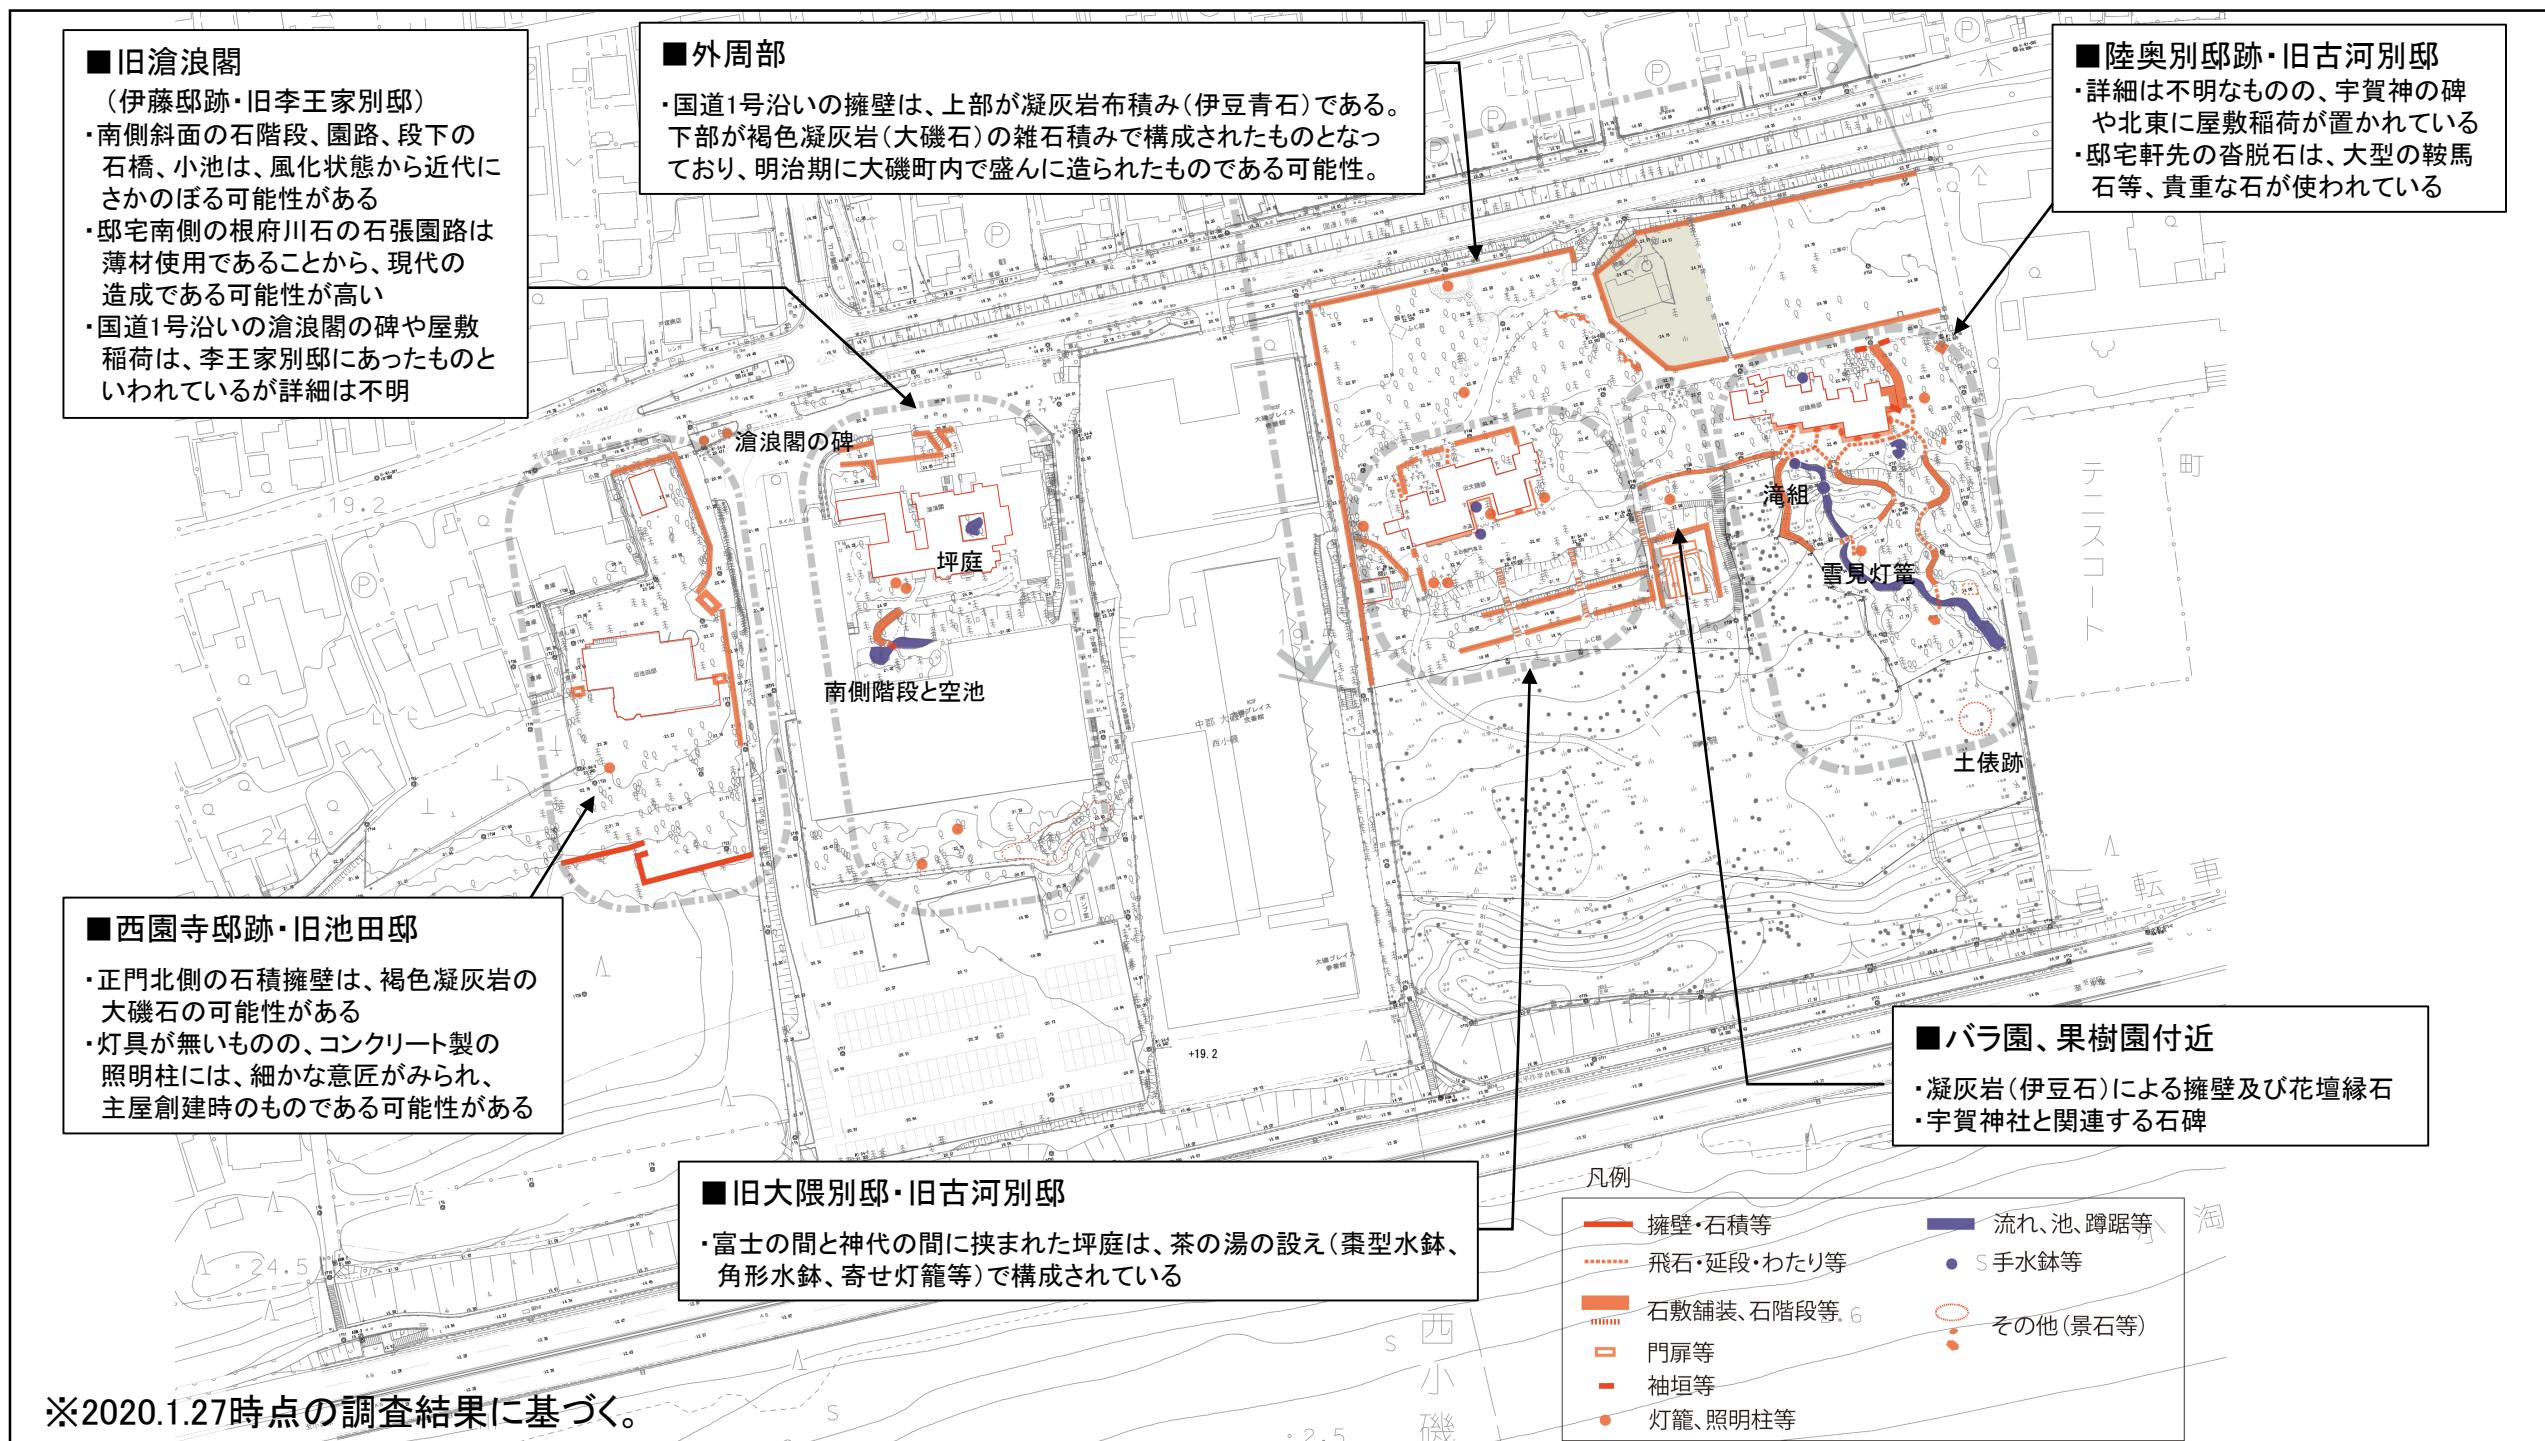
旧大隈別邸・陸奥別邸跡の区域には、屋敷稻荷や石碑、井戸等の邸宅として利用されていた際の構造物が多く残っている。

旧滄浪閣の区域には、風化状態から、一部、近代のものと思われる石階段や小池などある。また、北西（敷地外）には、李王家別邸の敷地にあったといわれる旧滄浪閣の碑がある。

西園寺別邸跡の南側コンクリート塀や、一部に残る照明柱は、池田邸創建と同年代である可能性がある。

西園寺別邸跡や旧大隈別邸・陸奥別邸跡の区域の外周擁壁の一部は、高麗山周辺の大礫石が使われている可能性がある。また、本邸園には根府川石や凝灰岩など、周辺地域産出の石が多く使われている。

これら構造物の詳細は不明であるが、擁壁などの一部の構造物には老朽化に伴う劣化破損がみられる。

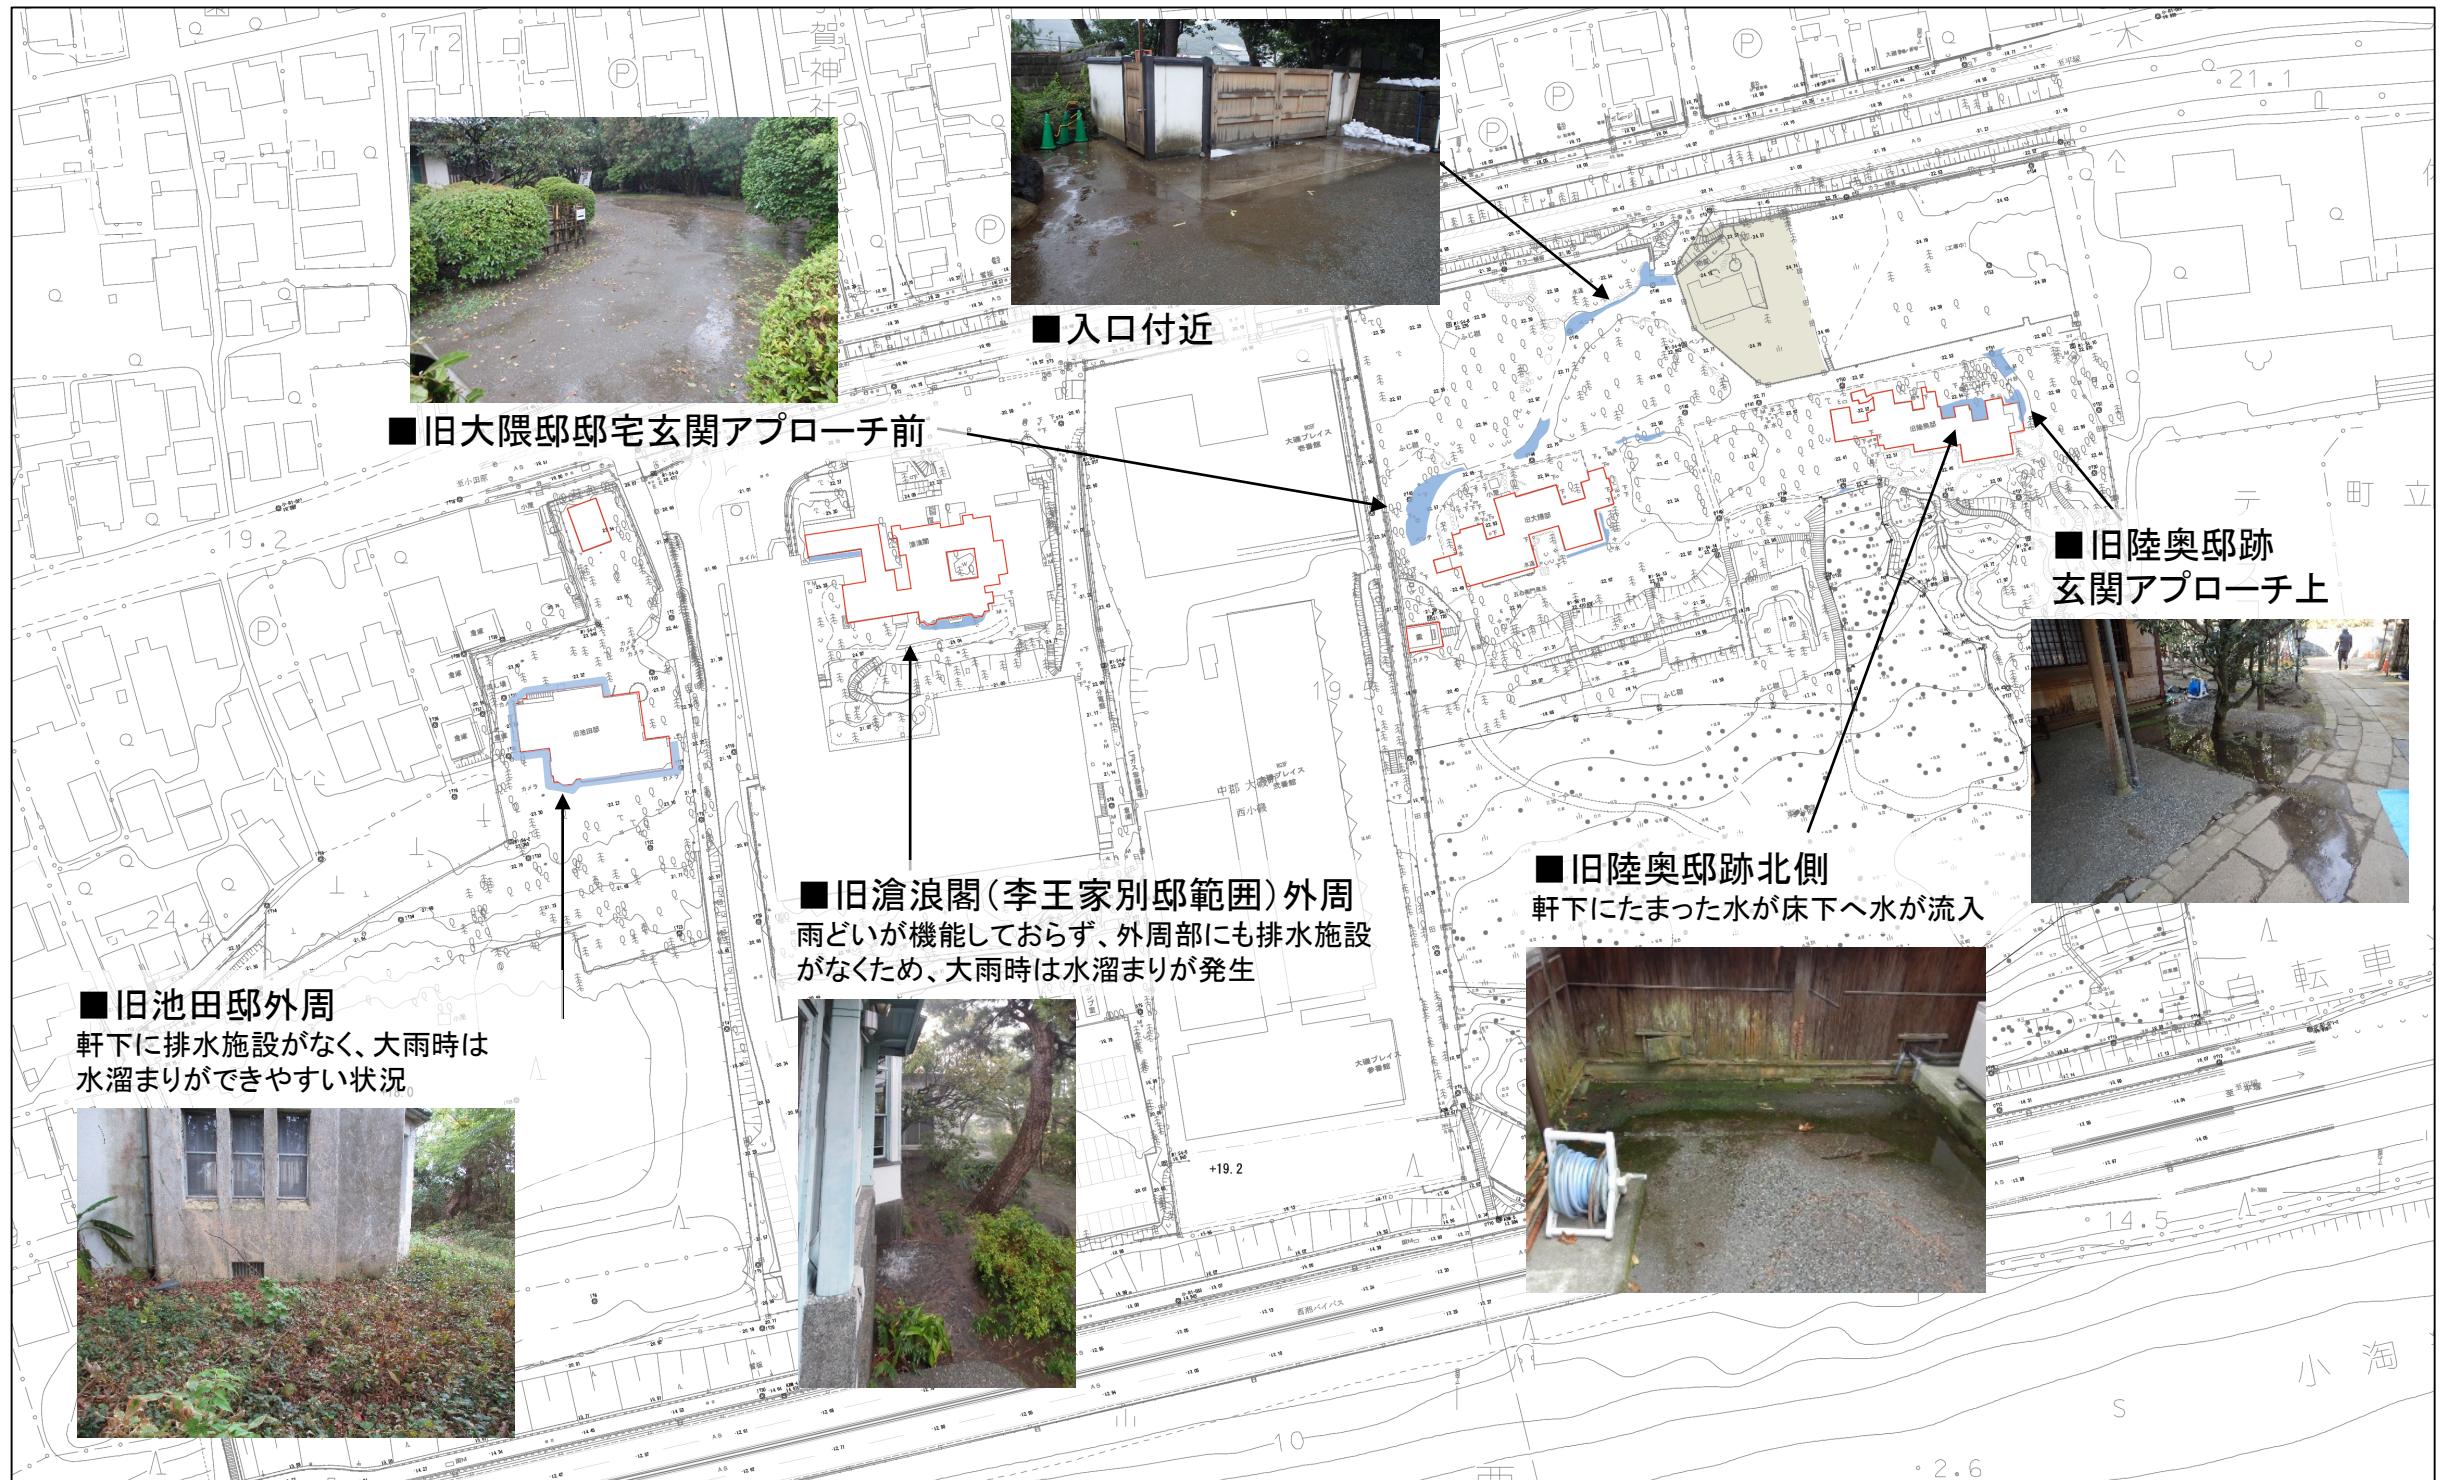
敷地全体は砂地盤であり、邸宅は砂丘上に立地していることから、水はけがよく、軽微な降雨の際に水溜まりは見られない。ただし、旧大隈別邸や陸奥別邸跡では、豪雨の際に、邸宅外縁部の複数箇所において、排水不良に伴う水溜まりが生じている。陸奥別邸跡では、邸宅床下内へ水が流入している箇所があり、建造物土台への影響が見受けられる。旧滄浪閣と西園寺別邸跡の外周部では、雑草が生えやすい状況になっている。
