はじめての積算 ～現場点検ノートの活用～

2. 工事概要「R7 渡良瀬川左岸新久田築堤工事」

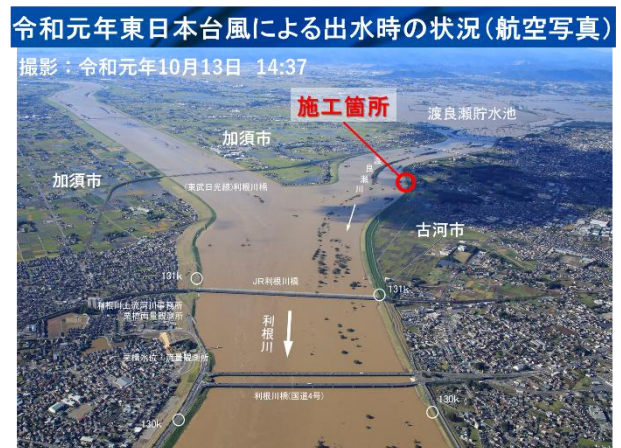
写真-1 施工箇所

施工箇所は利根川と渡良瀬川の合流地点から約1km上流の渡良瀬川の左岸側である。この箇所は渡良瀬川の水位だけでなく、利根川本川の水位の影響を大きく受ける箇所であり、利根川本川と同程度の堤防規模を求められる箇所である。(写真-1)

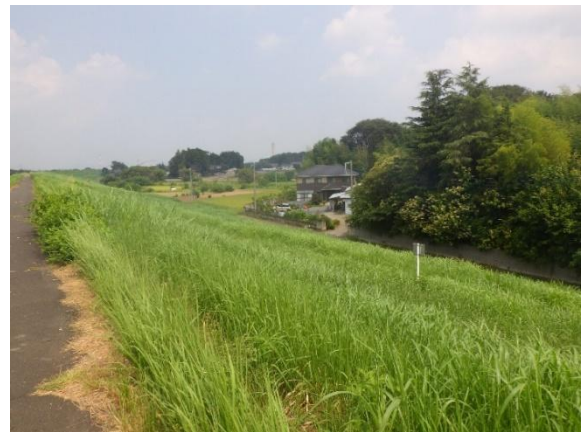
写真-2 天端から川裏方面を撮影した写真

a) 川裏に民家が存在 (写真-2)

(対応策) 施工範囲に近い場合、工事の振動や盛土の影響等による家屋の損傷がないかを調査する必要がある。また、工事の騒音と振動を計測するための騒音振動計の設置が必要と考える。

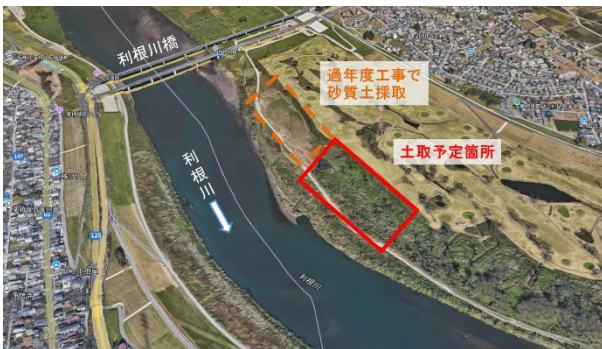
写真-3 土取場周辺図

a) 土取場の土質が不明 (写真-3)

(対応策) 土取予定箇所の上流側を過年度工事で掘削しているため、その土質情報を参考にす。また、地質調査業務等で試掘を行い、工事開始までに土質条件を把握しておく。
