平成27年1月29日（木）
 国土交通省 関東地方整備局
 千葉国道事務所

記者発表資料

～国道126号加曾利交差点改良・歩道整備完成概ね1ヶ月後経過を受けて～

千葉県千葉市若葉区加曾利町の国道126号加曾利交差点を含む延長約200m

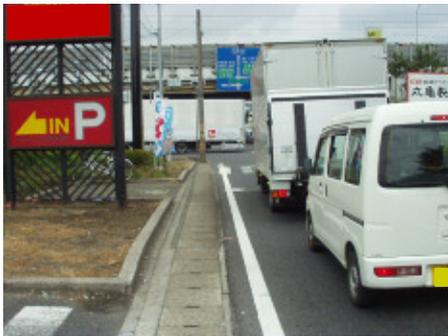
歩道未整備のため安全な歩行空間が不足

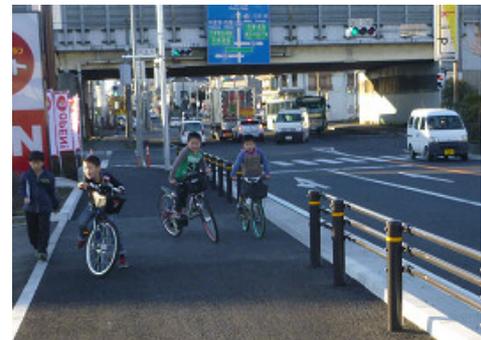
歩道整備で安全な通行を確保

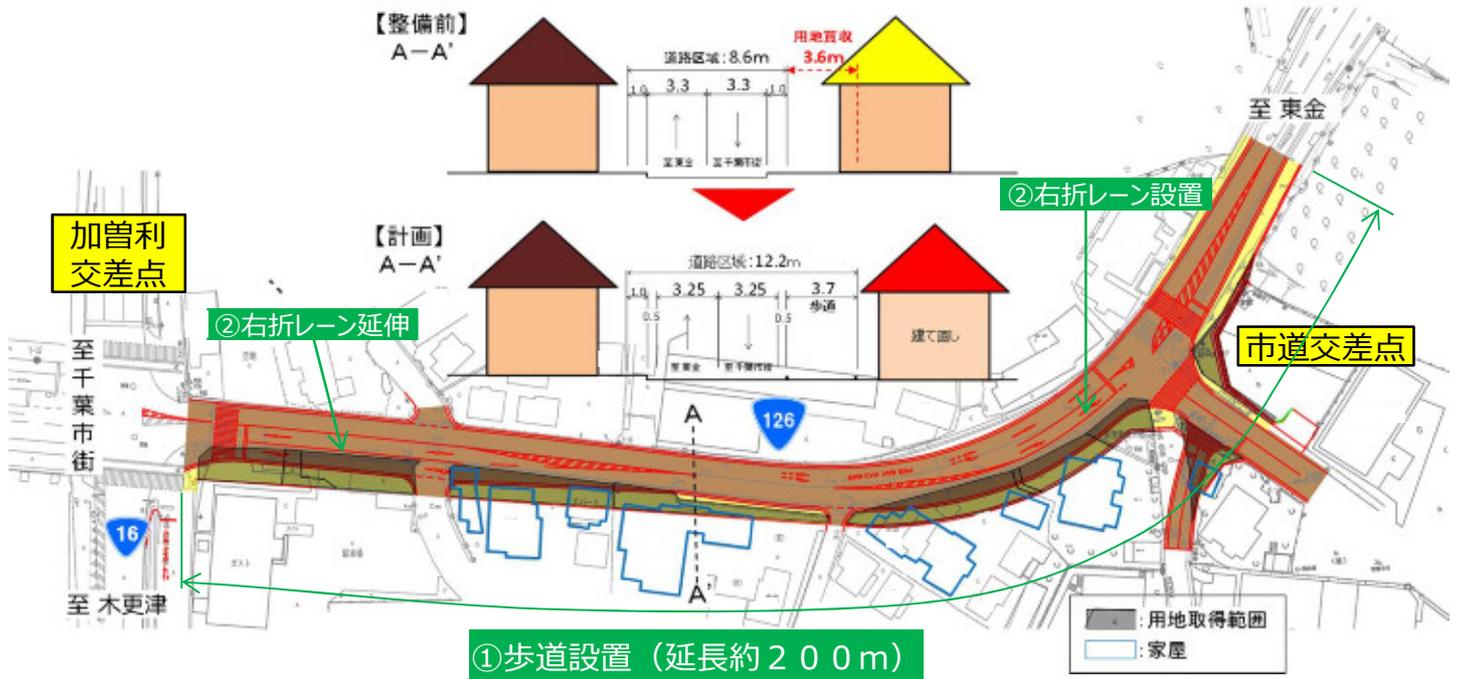
対策の内容(歩道設置及び右折レーン設置)

事業効果の早期発現のため、片側整備で計画し、歩道設置(通学路の安全対策)と右折レーン整備(交差点の事故対策)を併せて実現

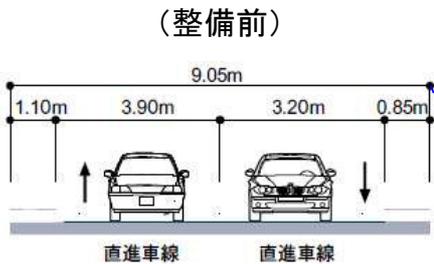
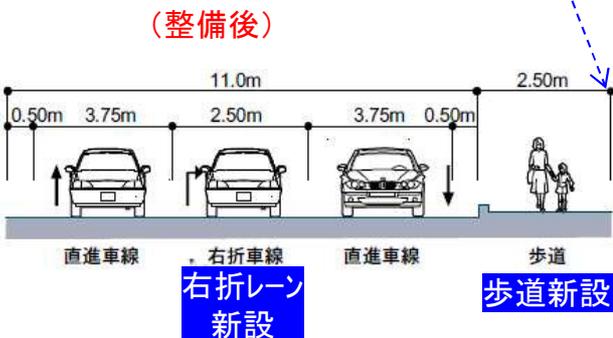
歩道が未整備

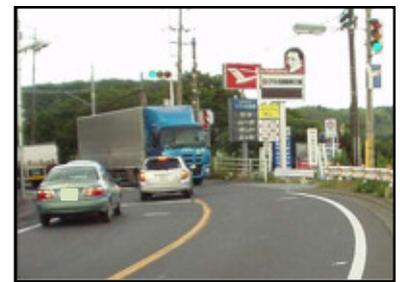
右折レーンが未整備

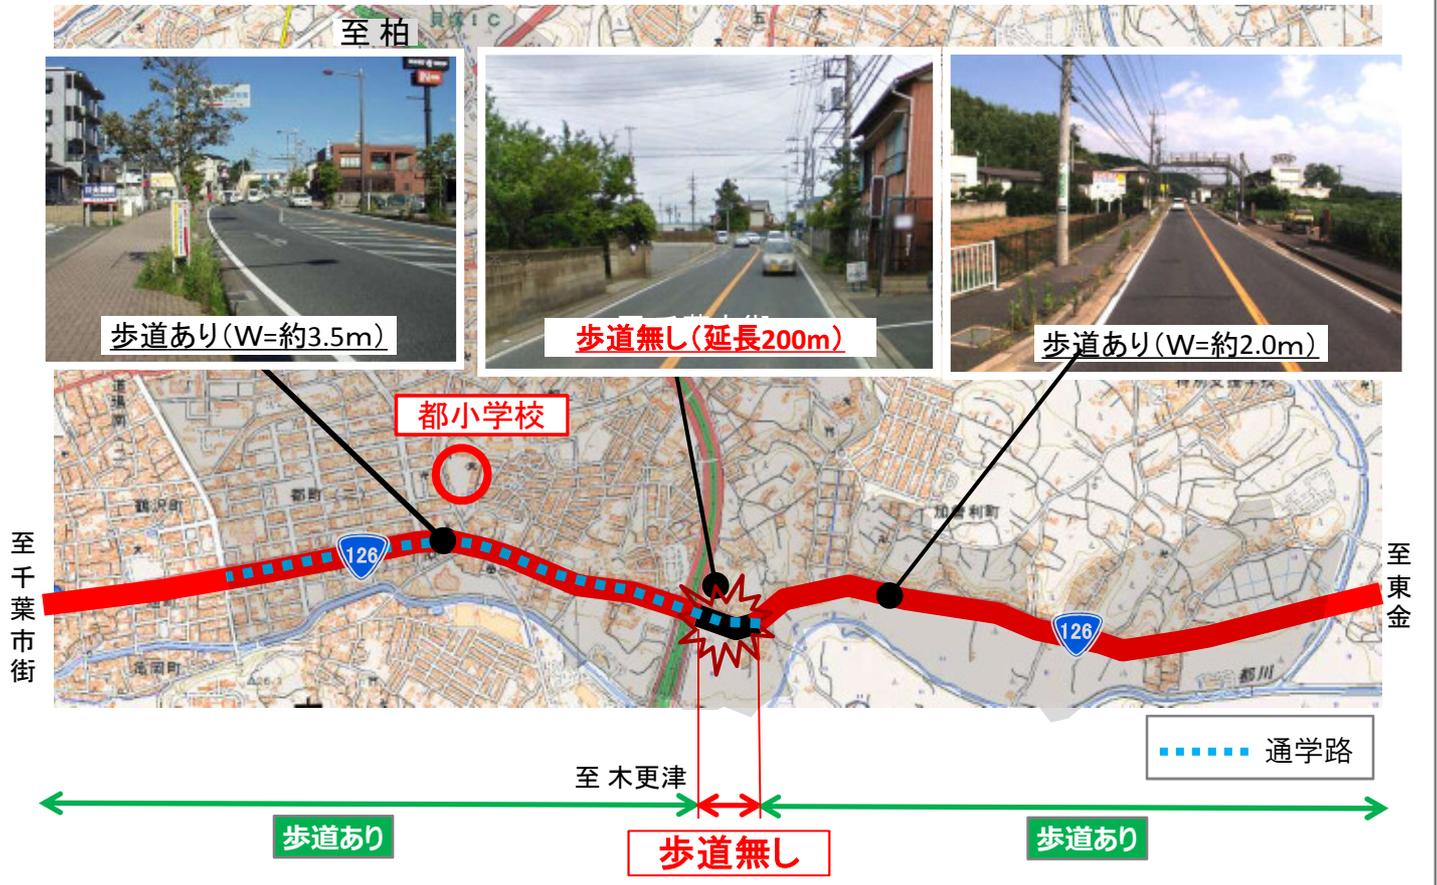
- ・整備前、当該区間も含めた国道126号は、都小学校の通学路に指定されていました。
- ・前後区間は歩道が整備済みでしたが、**当該区間のみ歩道が未整備**であるため、地元の町会より歩道整備を要望されていました。

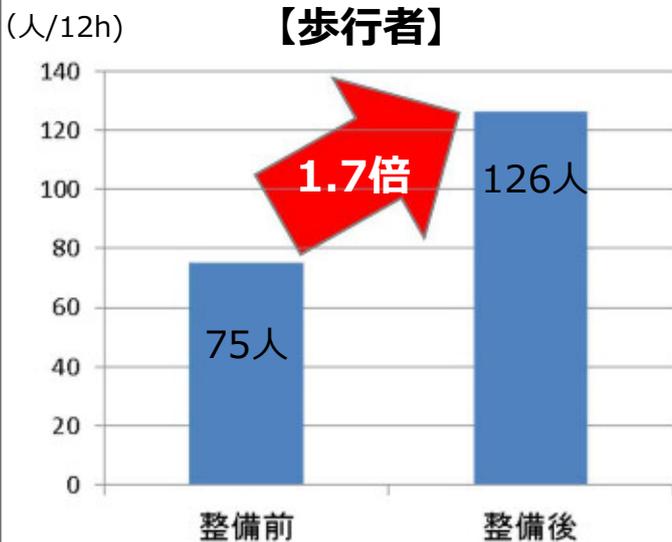
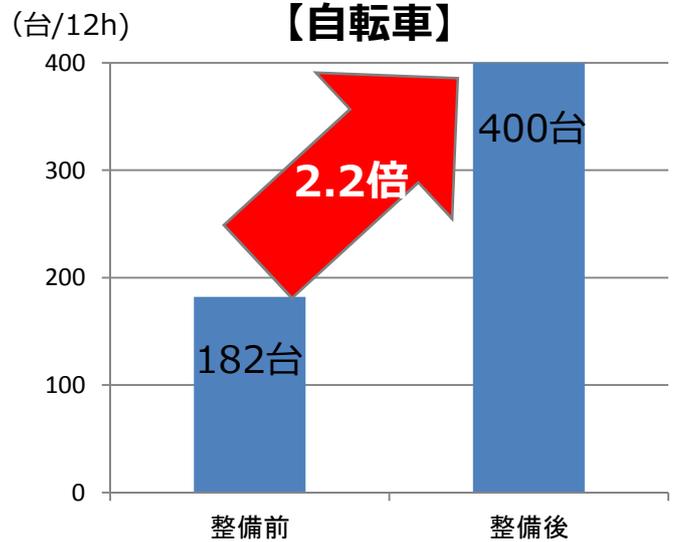
- ・整備前後で**歩行者の通行量は1.7倍**に、**自転車の通行量は2.2倍**に増加しました。

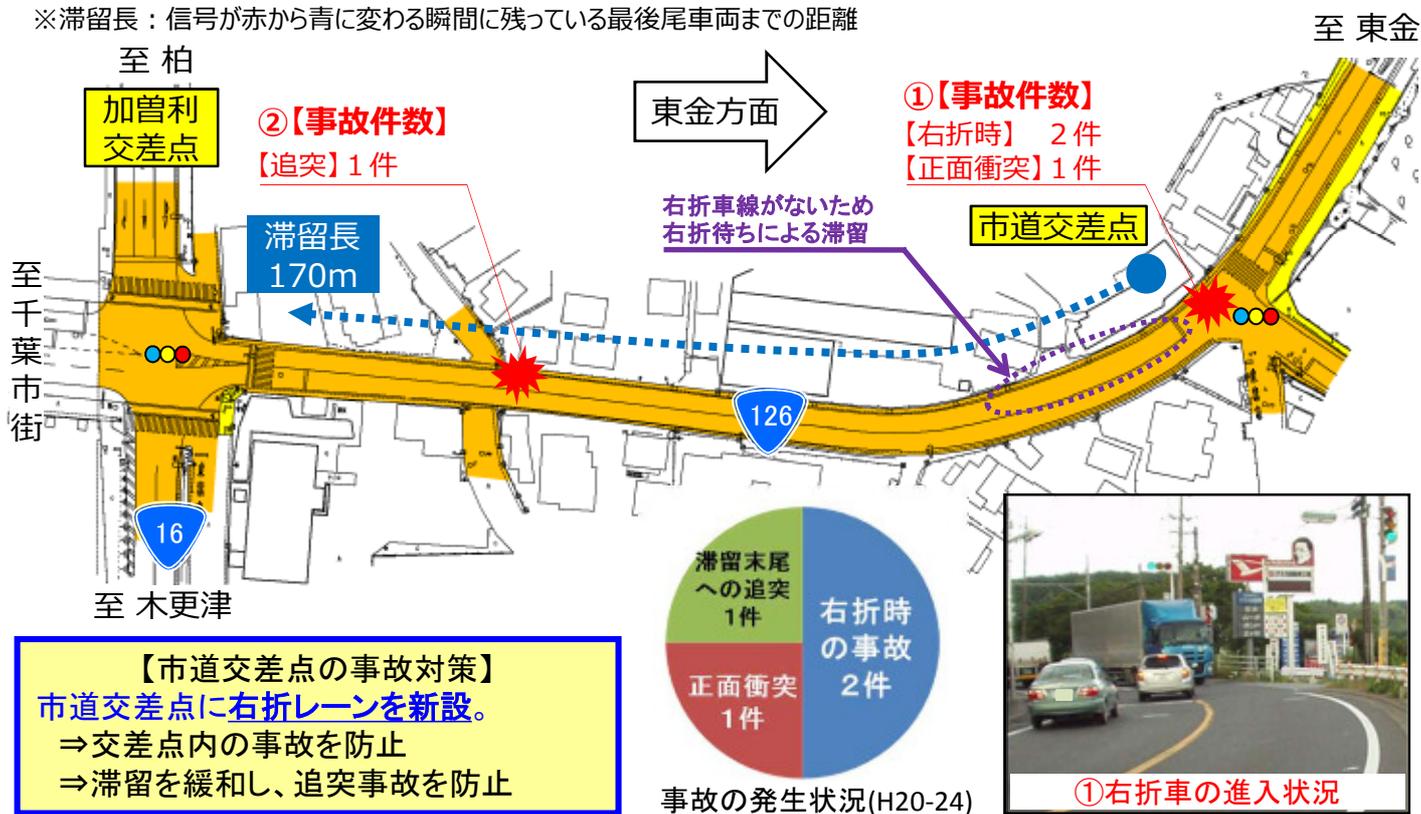
- ①対向車の切れ目を狙って**無理な右折**を行うことに起因した事故が発生していました
- ②**右折待ち車両に起因**して、東金方面へ向かう車両の滞留長が夕方16時～18時の間で170mに達し、**滞留末尾での追突事故**が発生していました

※滞留長：信号が赤から青に変わる瞬間に残っている最後尾車両までの距離

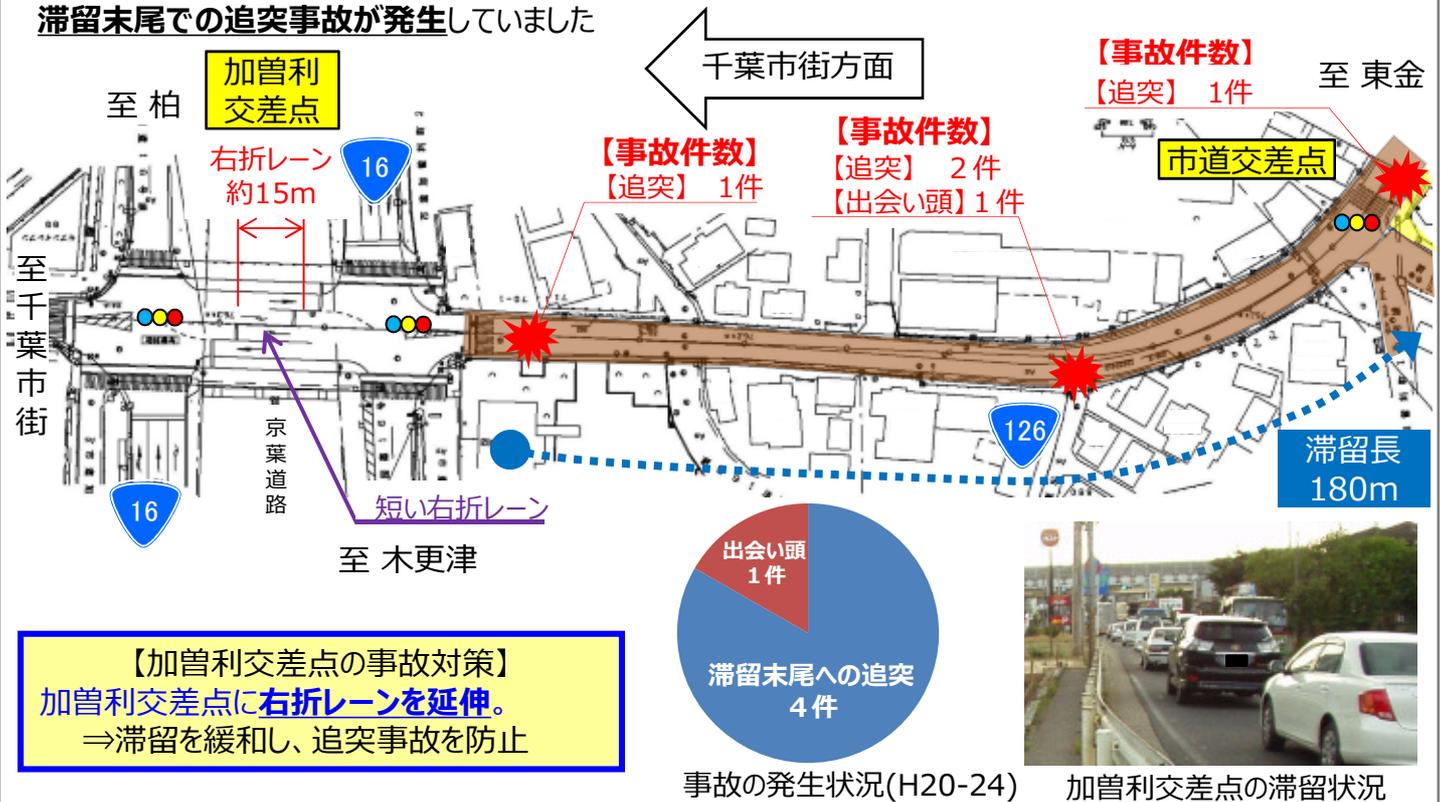
- ・国道126号東金方面から国道16号柏方面に向かう車両が、京葉道路下の**右折レーンに入りきらず**に加曽利交差点を先頭にして**国道126号東金方面へ滞留**していました。
- ・**右折待ち車両に起因**した千葉市街方面へ向かう車両の滞留長が夕方16時～18時の間で180mに達し、**滞留末尾での追突事故が発生**していました

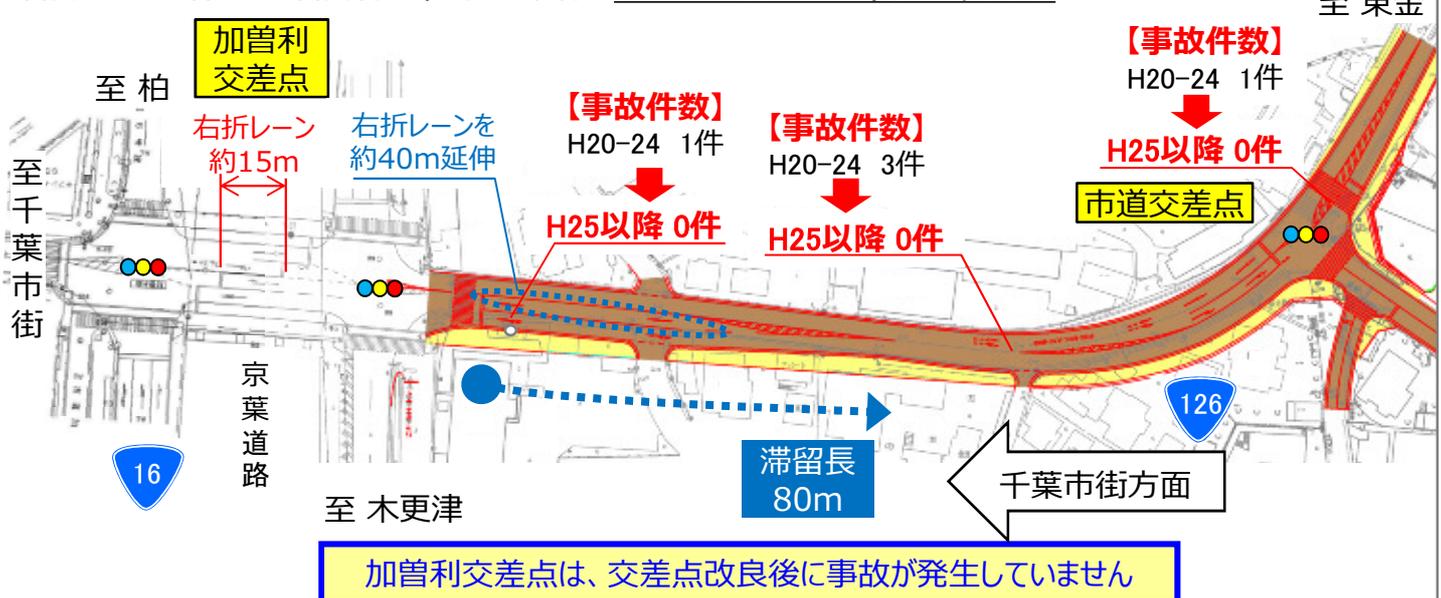
右折レーン延伸により右折待ち車両に起因した**夕方の滞留長が大幅に減りました**
