環8・井荻トンネル工事での地下水対策イメージ

環8・井荻トンネル工事での地下水対策工

(平7. 都土木技研年報より抜粋)

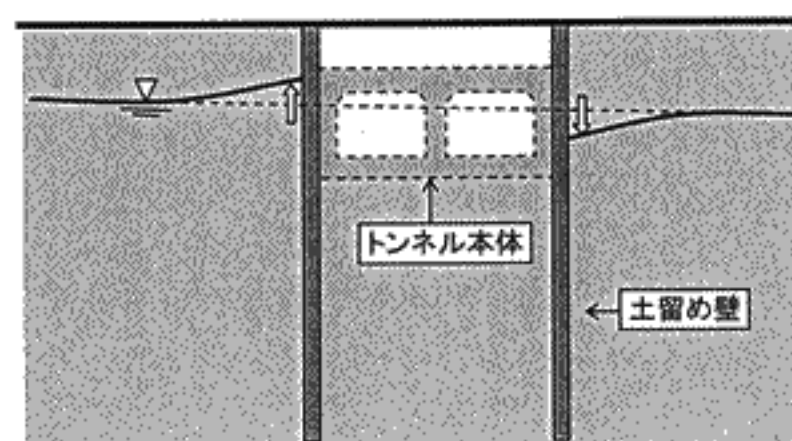
2. 工事中

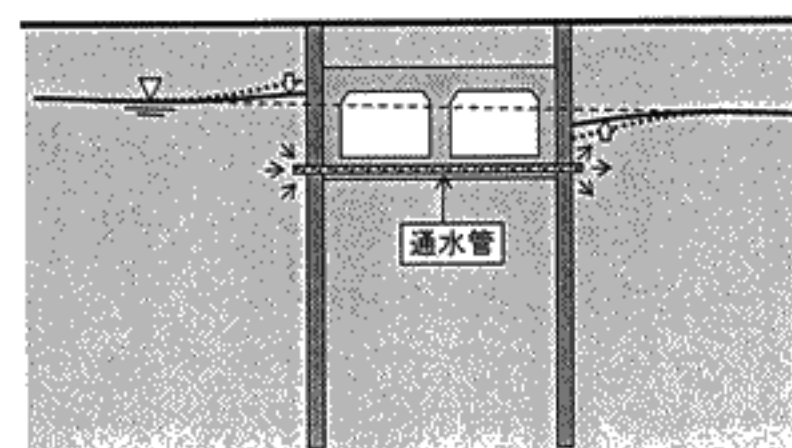
3. 工事後

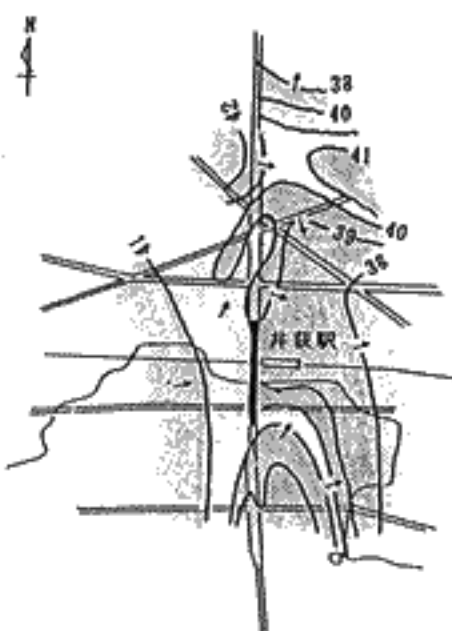
(II) 第1期土留め工事終了後
平成4年2月25日 (1992.2.25)

図-3 地下水位分布の変化(実測値)

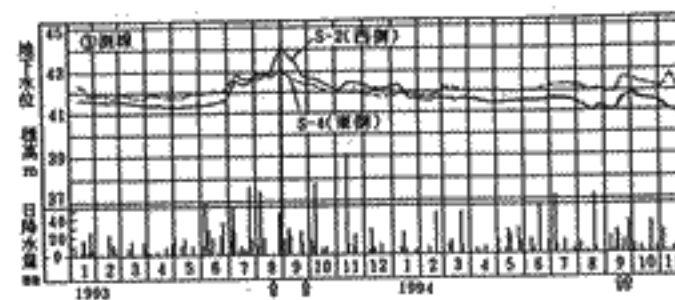
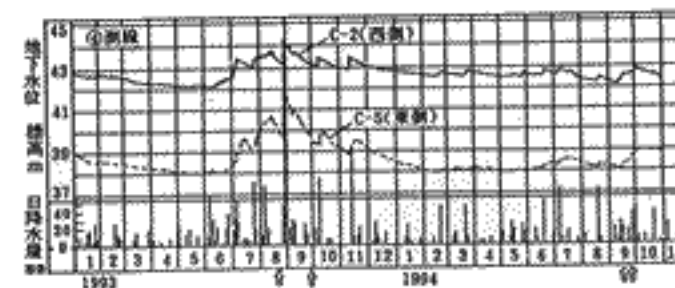
図-4 地下水位の経日変化
