現地調査資料

(平成21年8月9日)

国道15号 東京都品川区北品川1丁目 (新八ツ山橋付近)

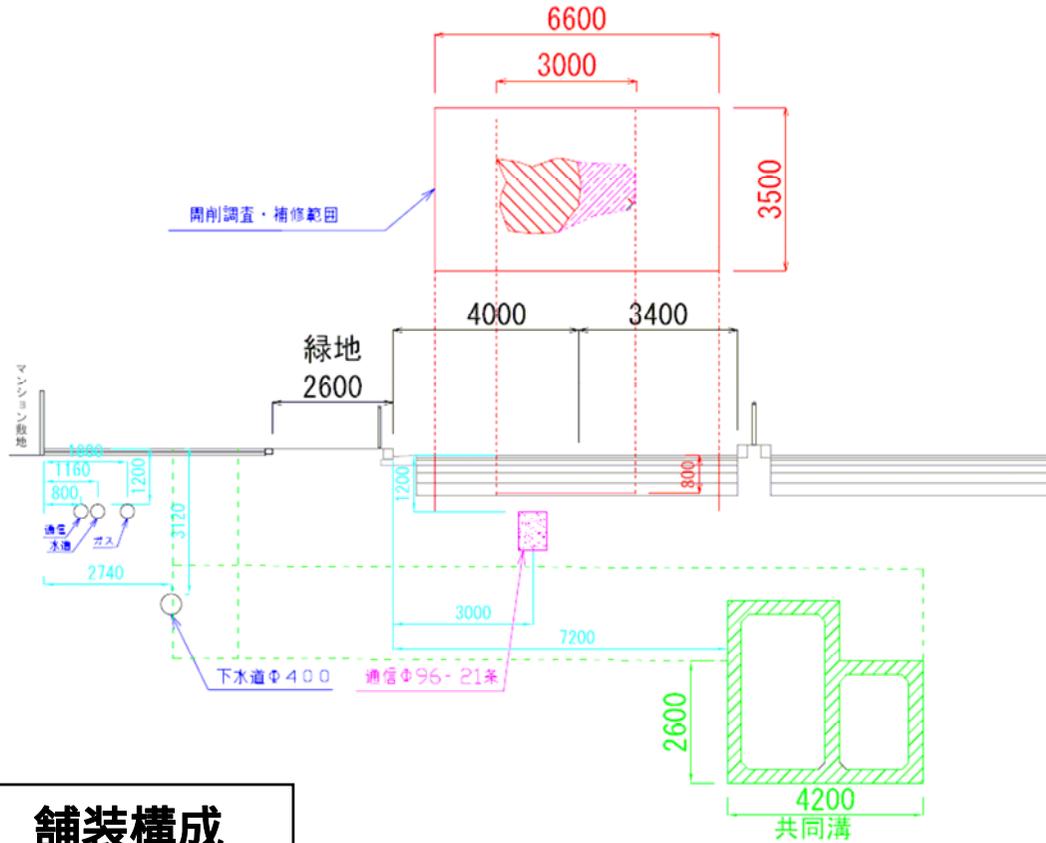
横断方向(A - A')断面図

表層 (排水性7スコン)	50
	基層 (改質II型7スコン)	50
	基層 (粗粒度7スコン)	140
	上層路盤 (セメント安定処理)	150
	下層路盤 (鉱滓(スラグ))	200
	下層路盤 (遮断砂)	250
		890
