# 運河だより

国土交通省関東地方整備局  
江戸川河川事務所  
運河出張所発行  
電話 04-7152-0102  
2008年9月11日 **【9月号外】**

## 平成20年度 8月末豪雨出水概要

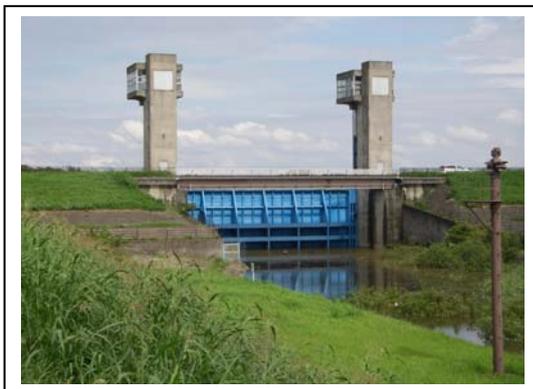
### 【 全閉状態の利根運河水門 】

8月29日(金)午前、利根川側の水位が規定値を超えたため、12時40分から運河水門の全閉操作を開始、13時15分過ぎに完了。また9月1日(月)には規定水位を下回ったため、午前10時過ぎに全閉操作を運河出張所職員で行いました。

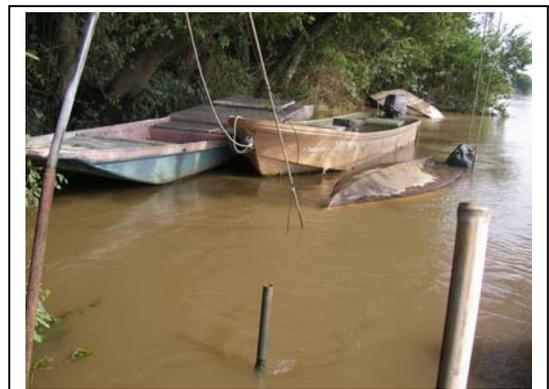
### 【 転覆した不法係留船 】

江戸川に係留された船が増水で転覆しました。河川に無許可で船舶に係留することは不法であり、増水時に転覆や流出して橋桁や水門等を傷つけるおそれがあるので非常に危険です。出張所では河川外やマリナー等へ移動するよう指導しています。
