第3章 治水と利水

1 治水

(1) 洪水

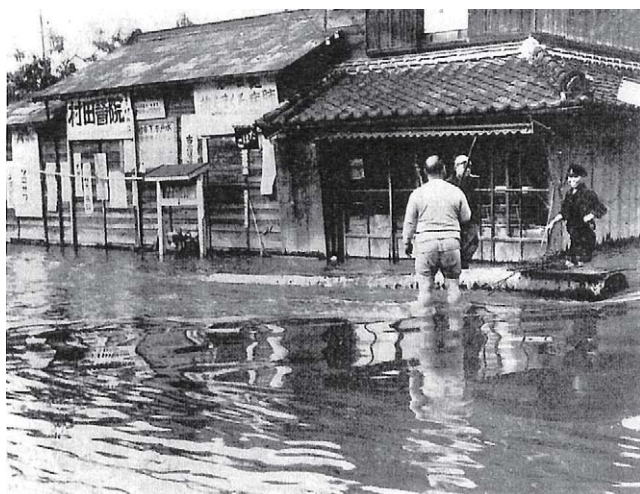
図3-1 昭和13年洪水（水戸市）

6月末小笠原西方から北上した台風が関東地方一帯に未曾有の豪雨をもたらした。那珂川流域では下流域の雨量が特に多く、6月28日の午前2時より6月30日の午後1時ごろまで豪雨となり、水戸測候所ではこの59時間で491.6mmを記録した。

このときの水戸市青柳の最高水位は当時の警戒水位2.42mを大きく上回る7.55mに達し、水戸市近郊の村々の冠水のほか、5つの橋梁の流出、沈下、崩落などにより鉄道を含む交通機関が途絶し、被災人数は17,000人を数えた。この年9月にも台風による洪水が発生し、青柳の水位は8.46mと過去最高にまで達した。このときの雨量は多くなかったものの急激な増水のため大きな被害をもたらした。（『水戸市水害誌』）

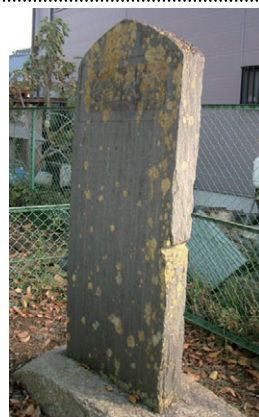
図3-2 昭和13年水害の碑

昭和13年（1938）6月洪水は水戸市近郊の村々の冠水のほか、5つの橋梁の流出・沈下・崩落などにより鉄道を含む交通機関が途絶するなど大きな被害をもたらした。千歳橋の近くにある水戸市柳河町の柳河小学校には、この水害を後世に語り伝える石碑がある。

この石碑に書かれている碑文には、「家屋被害半壊七戸，流出六戸，浸水四百二十二戸，千歳橋，万代橋流出」とある。当時の柳河村の戸数460戸であることから柳河村のほとんどの世帯が被害に遭ったことがわかる。

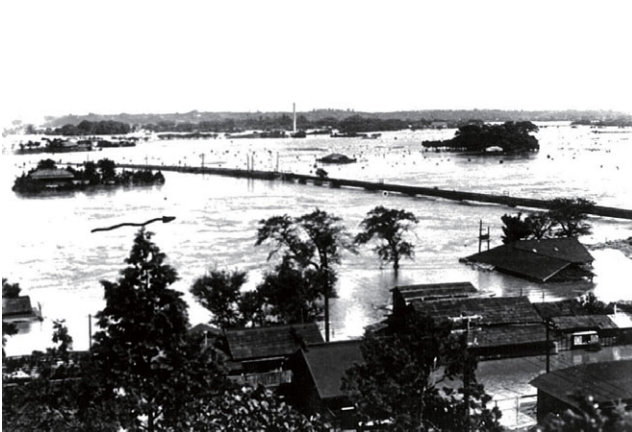
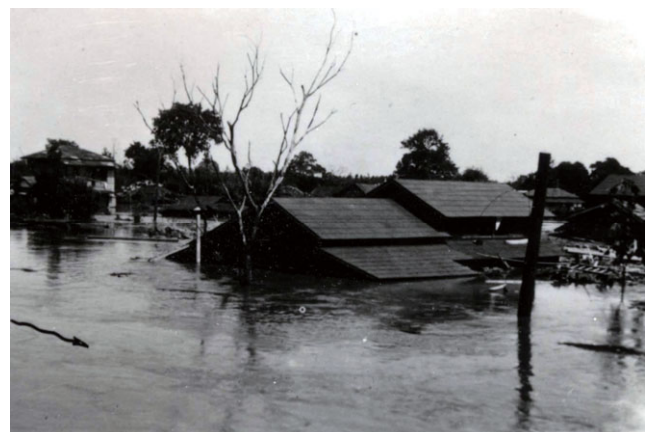
図 3-3 昭和 22 年 9 月洪水の様子（水郡線鉄橋附近（水戸市））

おきのとりしま
沖ノ鳥島付近から北上したカスリーン台風は各地に大量の降雨をもたらした。9月12日から15日までの総降雨量は水戸で381.4mmであったが翌16日には暴風雨に変わり3時間の降雨量197.5mmという水戸測候所の過去最大を記録した。那珂川は大出水となり、最高水位は水府橋で7.80m、流量は野口で当時の計画高水流量4,300m³/sに対して最大流量7,600m³/s（推定値 昭和16年と昭和13年の洪水に次ぐ）に達した。負傷者97名、全壊67戸、床上浸水1,919戸、床下浸水1,000戸の大災害となった（『水戸市水害誌』）。

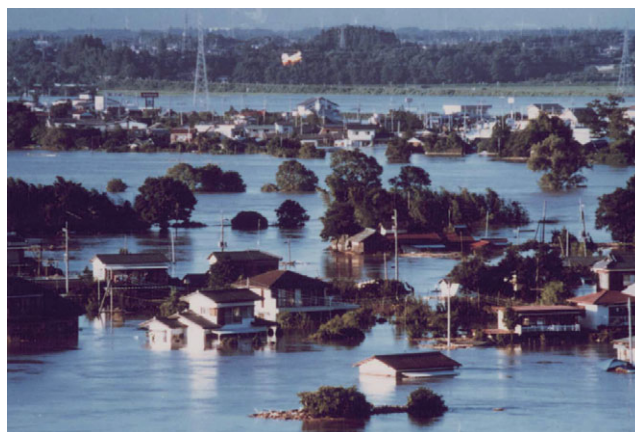
図 3-4 昭和 61 年 8 月洪水の様子（水戸市根本）

フィリピンの東海上に発生した台風 10 号は、伊豆大島付近の海上で温帯低気圧となったが、8 月 5 日 3 時には銚子の西を通り、9 時には水戸の東海上を通過して三陸沖に進み、栃木県東部から茨城県西部・北部を中心に関東地方全域に強い雨を降らせた。総降雨量が太田原で 313mm、水戸で 186mm を記録したのに加え、1 時間雨量が 30～40mm に達したため、大出水となった。那珂川の最高水位は、水府橋で

9.15m（計画高水位 8.152m）と未曾有の記録となった。那珂川沿川の浸水被害は茨城県、栃木県合わせて床上浸水 4,864 戸、床下浸水 2,815 戸であった

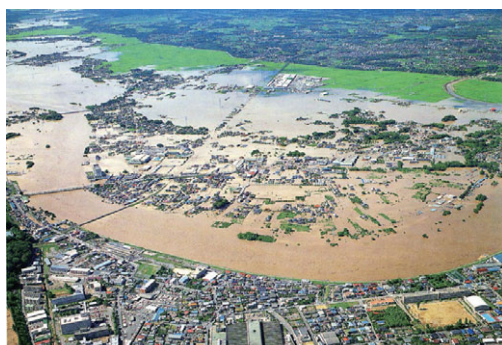
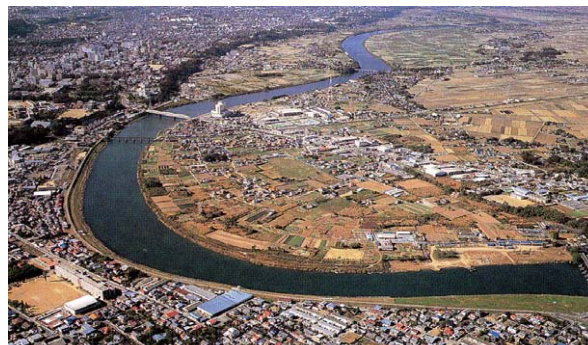
図 3-5 水戸市における昭和 61 年洪水と平常時の比較写真

昭和 61 年 8 月洪水時

平常時

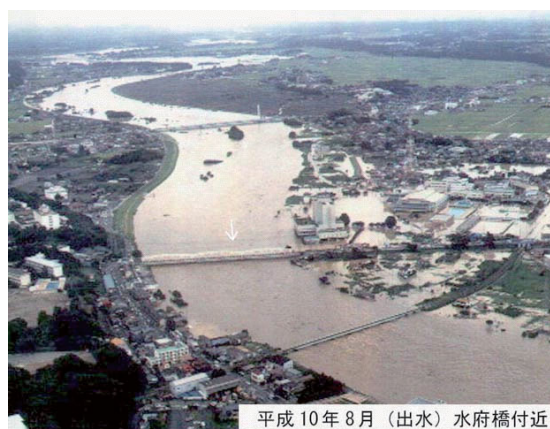
図 3-6 平成 10 年 8 月洪水時の水府橋周辺

下流水府橋（水戸市）では、8 月 28 日 14 時には最高水位 8.43m（計画高水位 8.152m）を記録した。8 月 29 日には一旦警戒水位を下回ったものの、上流域の強い雨による増水により 30 日には再び上昇して 8.20m となり、計画高水位を 2 回も上回る出水となった。堤防の無い地区や低い土地での浸水が相次ぎ、水戸市を中心に昭和 61 年（1986）に次ぐ大水害となった。茨城県の那珂川沿川の浸水被害は、床上浸水 411 戸、床下浸水 410 戸であった。

平成 10 年 8 月（出水）水府橋付近

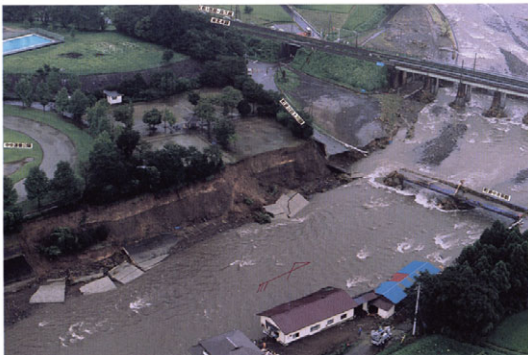
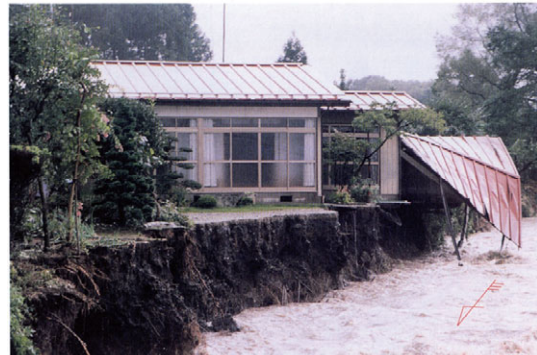
図3-7 平成10年8月余笹川の洪水状況

平成10年（1998）8月洪水では、栃木県内にある那珂川の支川余笹川，黒川，四ツ川も氾濫し、那須町，那須塩原市（旧黒磯市）を中心に各地で交通や通信が分断され、多くの人が被災した。この大雨による被害は那須町，那須塩原市の広範囲に及び、栃木県の死者，行方不明者7名，床上または床下浸水家屋2,848棟におよび，避難した人は4,126人以上にも達した。那須北部地方にとっては未曾有の大水害で，時の小渕恵三首相も見舞いに駆けつけた。

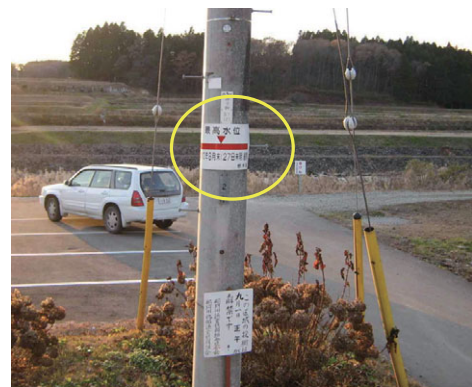
図3-8 洪水痕跡標示板

氾濫による濁流が襲った那須町豊原地内などでは河川の近くの電柱や橋梁などに，平成10年8月洪水の恐ろしさを忘れないよう，最高水位を表示する「洪水痕跡標示板」が地域の電柱等に設置された。

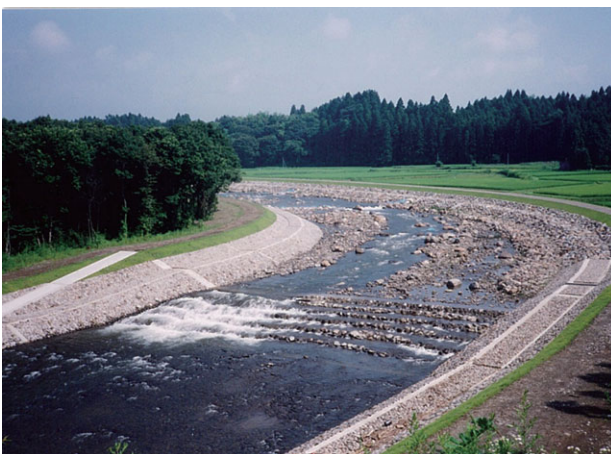
図3-9 河川改修後の余笹川（那須町寺子乙）

氾濫によって大きな被害を出した余笹川は，河川改修によって川幅を広げるとともに，河岸は自然景観や魚類等の生物に配慮して，自然石を利用した整備がなされている。
