# 平成 21 年度 モニタリング結果

平成 22 年 2 月 22 日  
国土交通省 霞ヶ浦河川事務所

## ① 水質調査【2/5 水質】

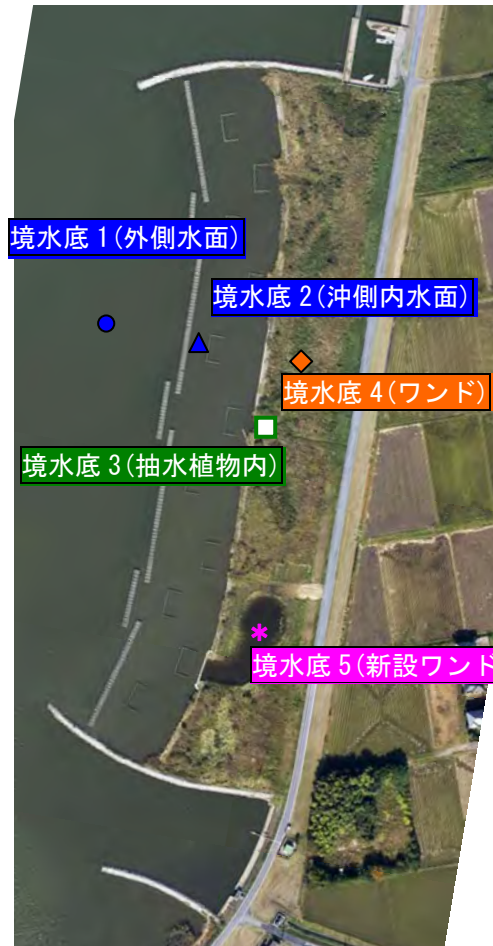
### ● 境島地区

- 全ての調査年度において、陸側（境水底3~4）は、外側（境水底1~2）に比べて、pH、DO(飽和度)ともに低い傾向であった。
- 平成21年度において8月にDO(飽和度)が境水底4(ワンド)を除く地点で突出して高い値を示した。
- 平成21年度は、全ての地点において濁度が過年度に比べ高い傾向を示した。

境水底5は、平成19年6月に掘削工事を実施して造成された新設ワンドである。植生が少なく、開放的であり、直結している沖側内水面と同様の水質の傾向であった。

平成21年7月に沈水植物生育実験施設の設置に伴い、締切堤を設置し、湖水の流出入を遮断した。その後、ポンプでワンド内の水を抜き、干上がったが、ワンド池底からの染み出し水、及び高水位(平成21年8月12日 最大水位 Y.P.+1.62m(湖心・正午))による越流により、湛水した。尚、平成21年度は、いずれの調査日においても湛水状態であった。

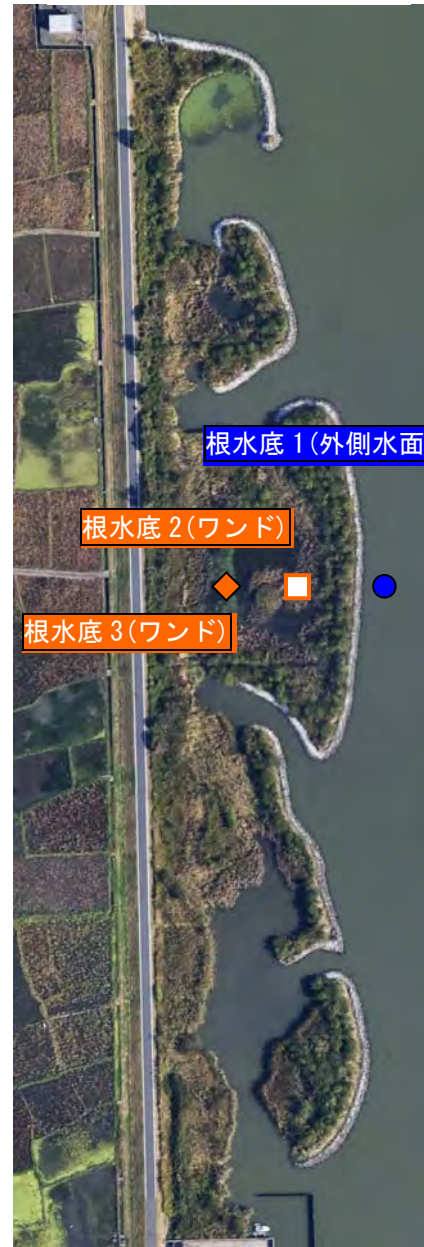
#### ●根田地区(島提工区)

- 全ての調査年度において、根水底2、3(ワンド)は、根水底1(外側水面)に比べて、pHが低く、電気伝導度(EC)が高い傾向であった。
- 平成19年度~20年度は、根水底2、3(ワンド)では、他地区のワンドに比べてDO(飽和度)の値が高い傾向であり、過飽和な状態が多かった。

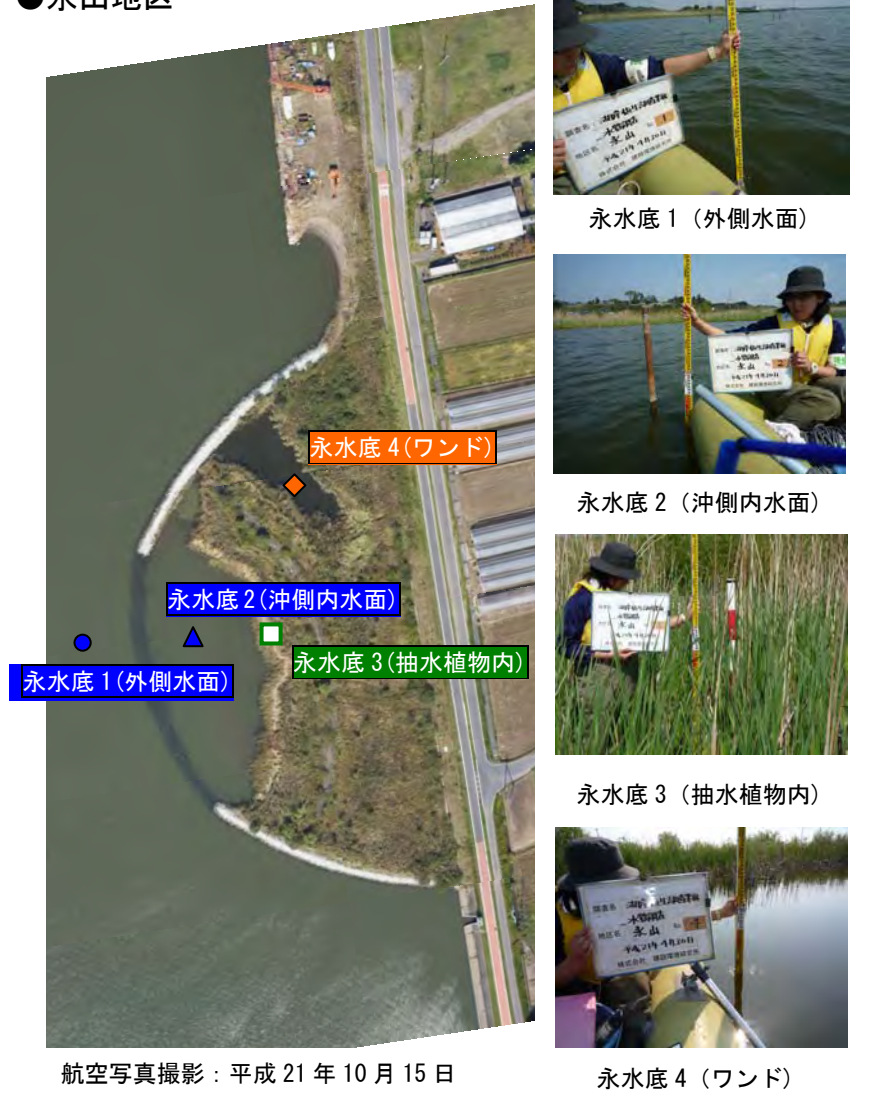
### ●永山地区

- 平成19年度～20年度は、陸側（永水底3、4）は外側（永水底1、2）に比べて、pH、DO（飽和度）ともに低い傾向であったが、平成21年度にはDO（飽和度）が陸側、外側ともに同様の傾向であり、過飽和な状態が多かった。
- 平成19年度～20年度は、陸側（永水底3、4）が外側（永水底1、2）に比べ透視度が高い傾向であったが、平成21年度は、外側が陸側より高い傾向であった。
- 平成21年度は、全ての地点において濁度が過年度に比べ高い傾向であった。

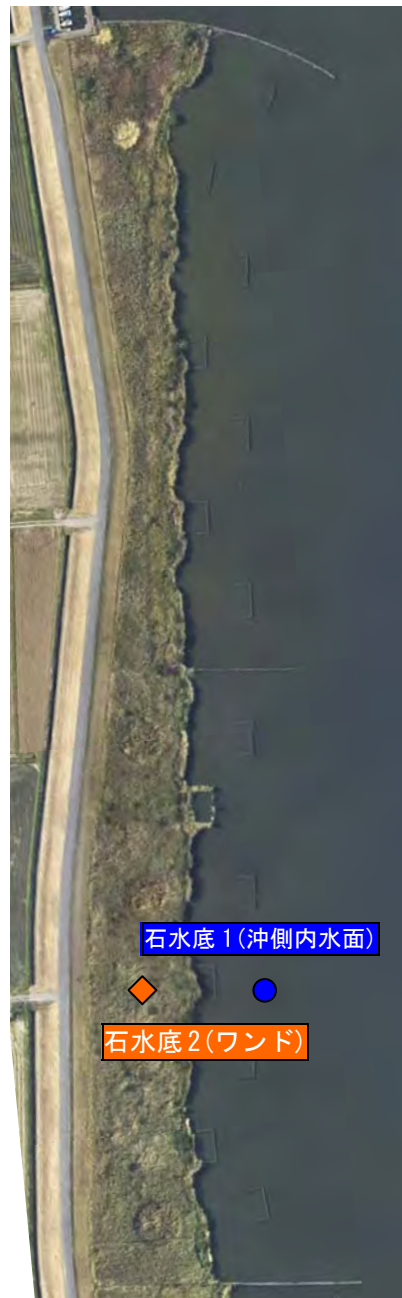
#### ●石川地区

- 全ての調査年度において、石水底2 (ワンド) は石水底1 (沖側内水面) に較べて、pH、DO(飽和度)ともに低い傾向であった。
- 平成21年度は、石水底2 (ワンド) の透視度が過年度に較べ低下したが、全ての調査年度で石水底2 (ワンド) は石水底1 (沖側内水面) に較べて高い傾向であった。
- 平成19~20年度は、石水底2 (ワンド) では貧酸素状態、石水底1 (沖側内水面) は過飽和状態が多くみられた。

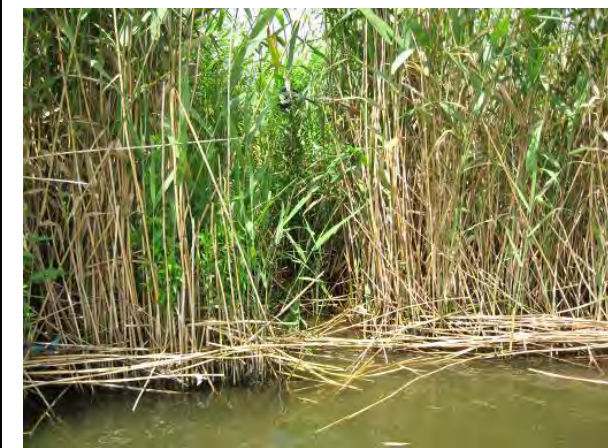
○鳩崎1では、自然バームが後退している。

鳩崎1(保全地区) 水際状況

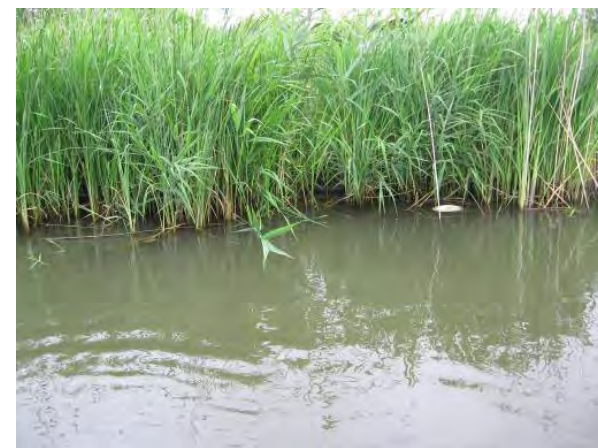
石川3(再生地区) 水際状況

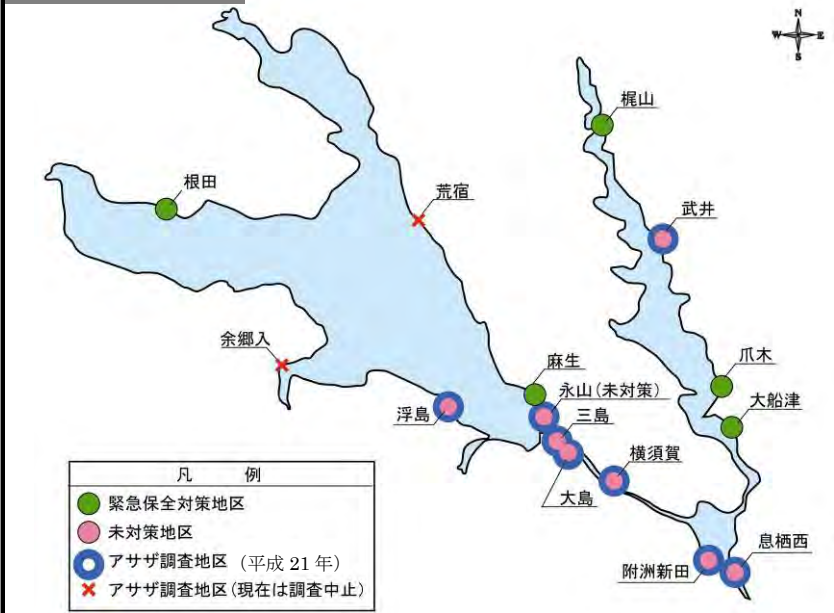
アサザ調査位置

- H21 年度における自生由来のアサザ群落の面積は、H20 年度に比べやや減少していた。
- 緊急保全対策地区では、自生由来のアサザ群落が 4 地区で確認され、未対策地区では 2 地区 (浮島地区、三島地区) で確認された。
- 大船津地区のアサザ群落は、H19 年度以降継続して減少傾向にある。
- 爪木地区のアサザ群落は、葉群密度が低下傾向にある。

※緊急保全対策地区は植物群落調査のデータを用いた。永山地区 (未対策) は保全対策地区の永山地区とは異なる。

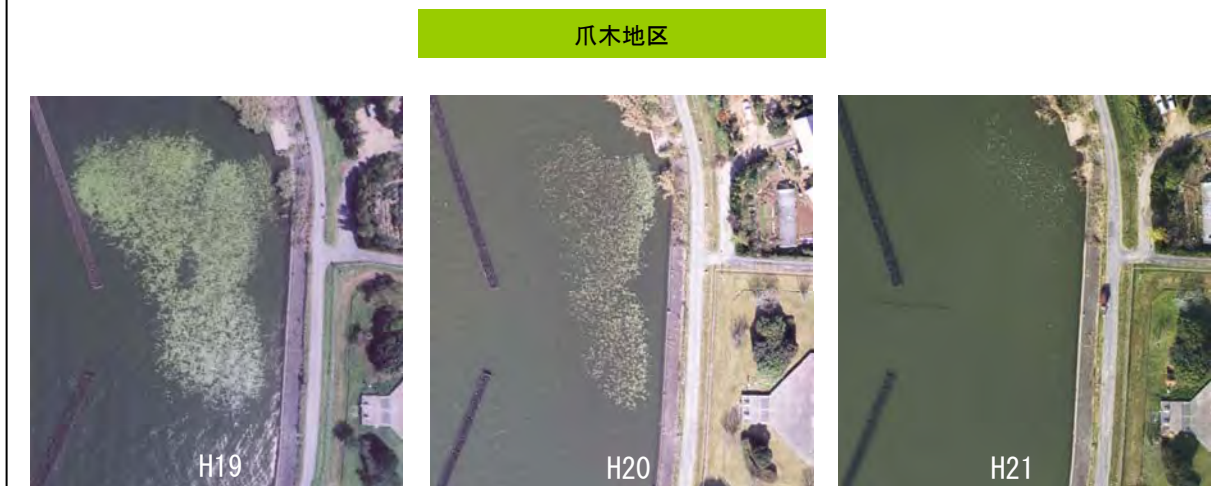
●爪木地区におけるアサザの経年変化

・ 爪木地区のアサザ群落は、面積の変化は大きくないが、葉群密度の低下がみられた。

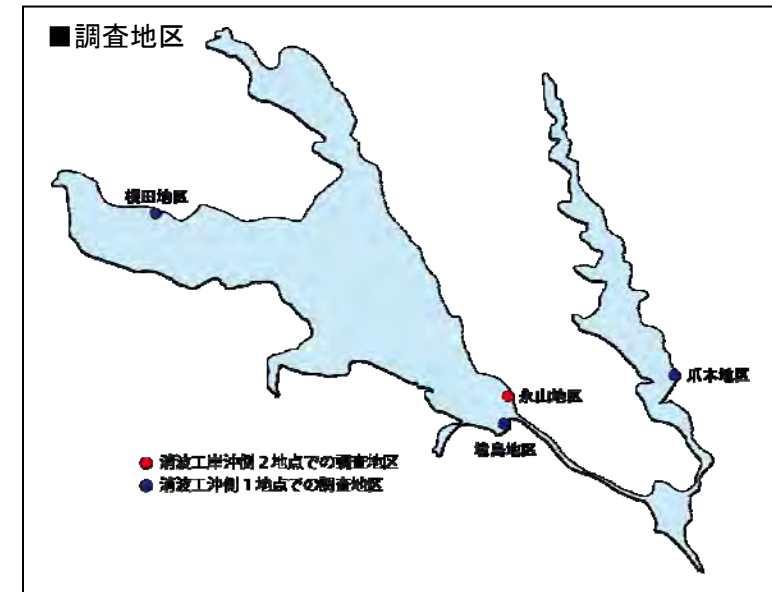
各年度(H20, H21)観測期間中の最大波高の上位5位(永山)

- H21年4月～H21年12月までの最大有義波高は、境島地区で32.4cm、根田地区で51.4cm、永山地区で29.3cm(消波工前面)、19.1cm(消波工背後)、爪木地区で25.4cmであった。
- 上位5位の最大波高を平成20年度と比較すると、全調査地区とも平成20年度より小さい傾向であった。
- 永山地区の波高伝達率は平成20年度は0.55、平成21年度は0.50であり、一定の効果が維持されていた。
