< 明治 43 年の洪水 >

< なぜ直線化したか >

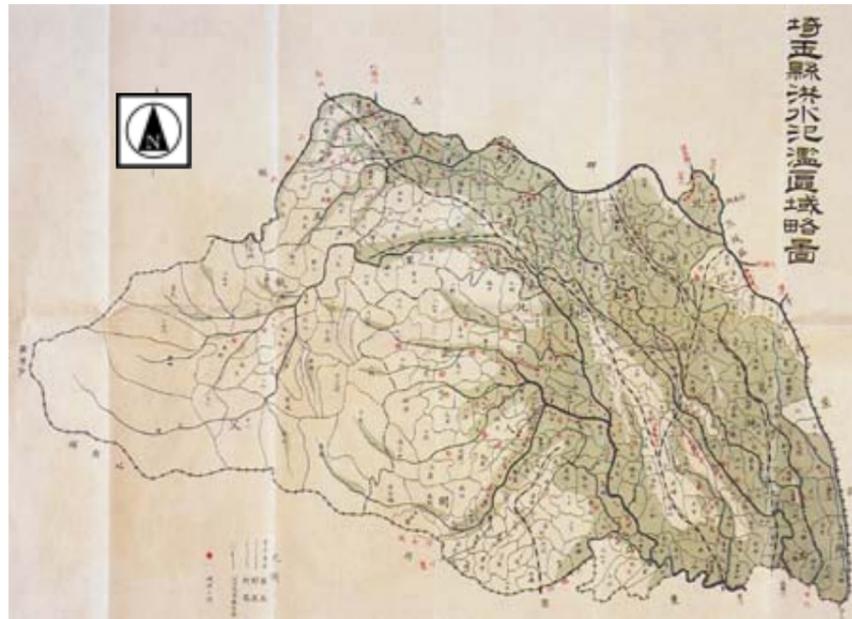
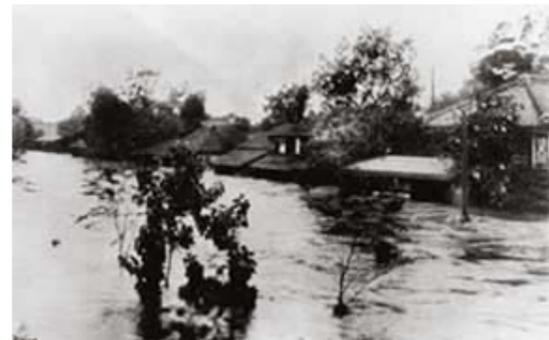
山間部では山崩れを発生させ、家屋や田畑、橋や道路などの埋没・流失を招き、そして川へ大量に流れ込んだ土砂や流木は、濁流とともに堤防を決壊させました。

明治以降、荒川最大の出水となるこの洪水は、利根川の洪水と合わせて埼玉県内の平野部全域を浸水させ、東京下町にも甚大な被害をもたらしました。記録に残る埼玉県内の被害は、堤防決壊 314ヶ所、死傷者 401人、住宅の全半壊・破損・流失 18,147戸、非住宅 10,547戸、農産物の損害は約 2,400万円(現在の資産価値で 1,000億円)にものぼりました。

埼玉県内では、県西部や北部に人的被害が多く、床上浸水被害が県南や東部低地に多かったのが特徴です。交通や通信網も遮断され、鉄道は7~10日間不通。東京では泥海と化したところを舟で行き来し、ようやく水が引いて地面が見えるようになったのは12月を迎える頃だったそうです。

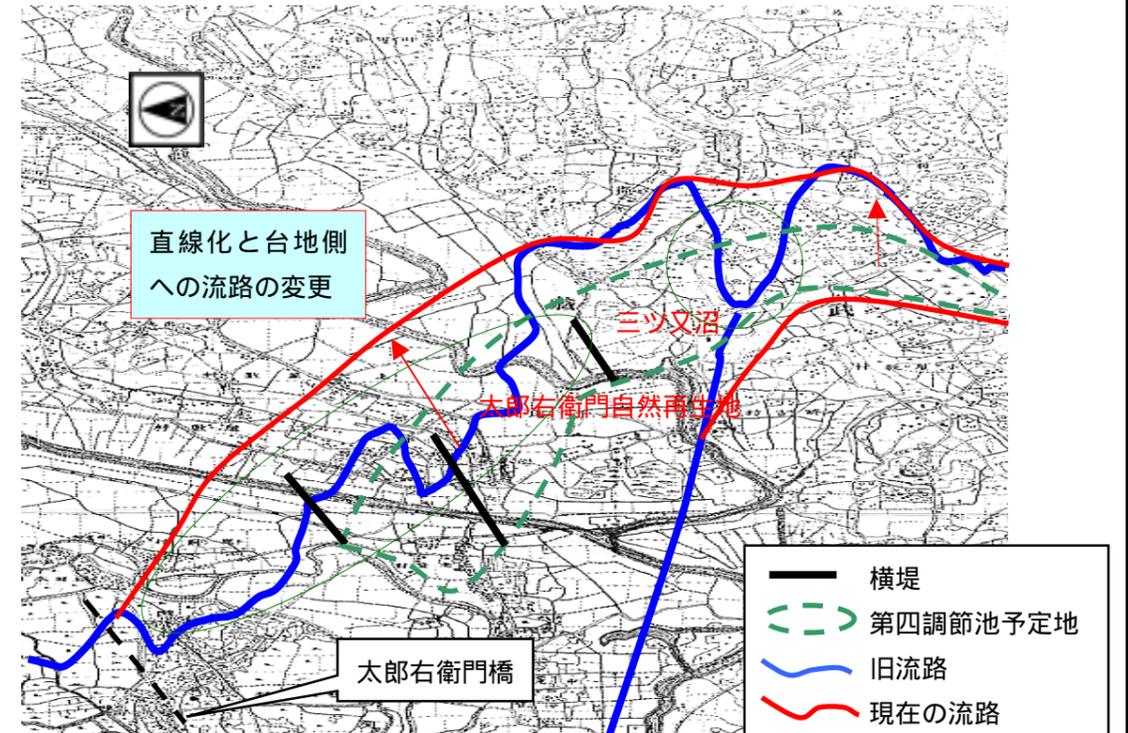
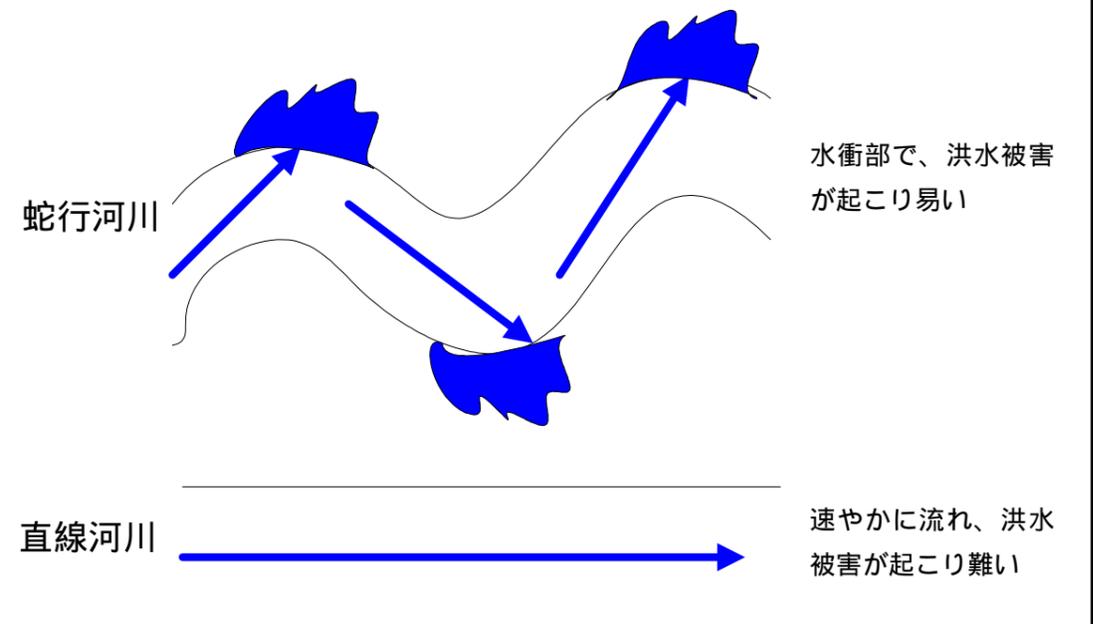
蛇行河川は、水衝部で、洪水被害が頻発し、周辺に多大な被害を及ぼしていました。

そのため、流路を直線化し、通水性をよくしました。

また、氾濫被害軽減のため、堤防近くを流れていた河川を山付部である台地側へと流れを替える工事を行いました。

さらに、右岸側の広い河川敷に遊水効果を持たせるため、横堤を建設しました。
