荒川太郎右衛門地区自然再生事業
実施計画書（案）

平成 21 年 12 月

国土交通省 荒川上流河川事務所

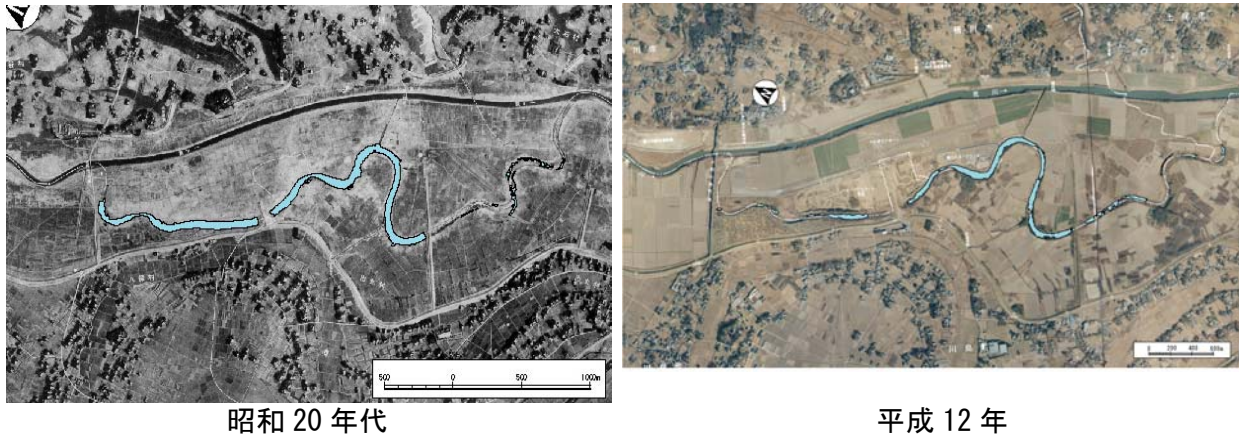
図2-10 空中写真による開放水面の推定

旧流路の上池の開放水面は昭和20年代と比較して大きく減少しており、旧流路を中心とした湿地環境も減少している。要因としては、荒川本川の河床低下、洪水時の冠水頻度の低下、旧流路への土砂の堆積による湧水の減少などの条件が重なり合い乾燥化が進んでいると考えられる。その他、中池も開放水面は減少しているものの、赤城樋管からの流入等もあって水面が存続している。下池は昭和20年代から上池・中池より開放水面が小さい状況であったが現在も水面は存続している。

昭和20年代

平成12年

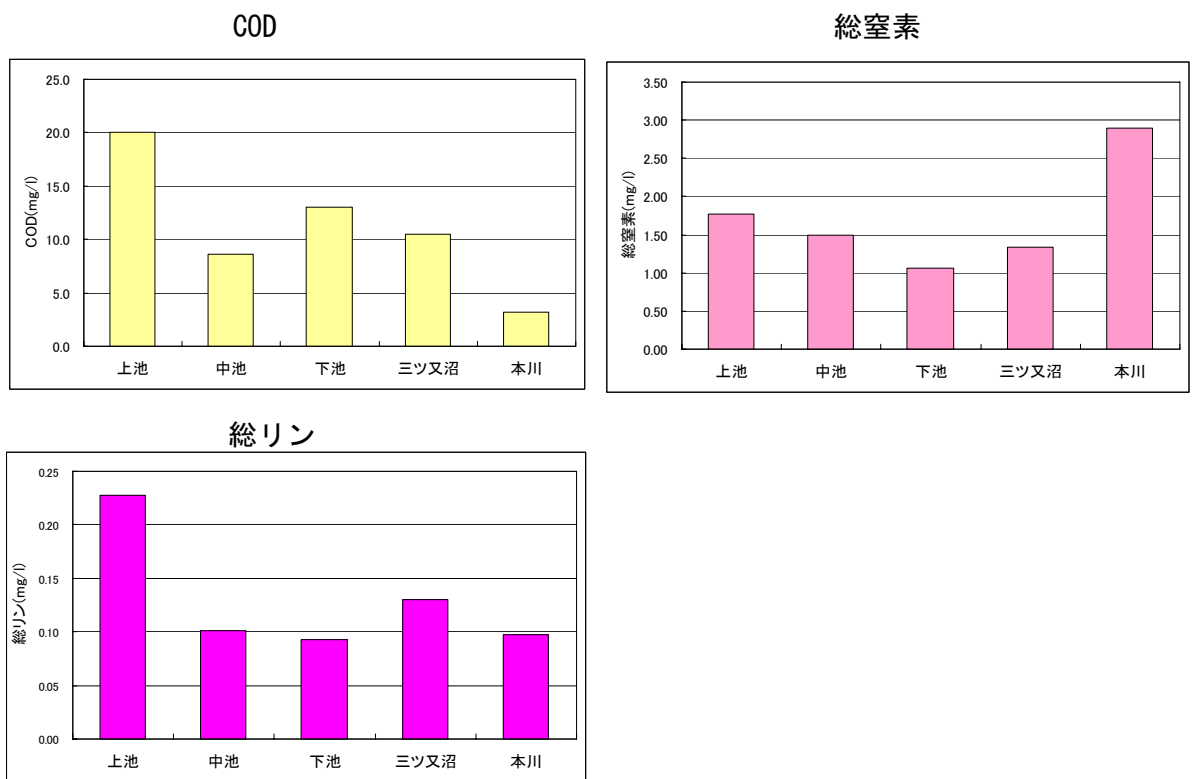
図2-16 自然再生地及び周辺の水質状況

荒川太郎右衛門自然再生地及び周辺の過去5ヶ年の75%値の水質状況を図2-16に示す。

荒川本川の水質は、自然再生地下流の開平橋における COD が約 3.2mg/l (BOD1.3mg/l) となっている。荒川本川と比較し、旧流路は閉鎖水域の有機汚濁を示す COD が上池、中池、下池および旧流路付近の三ツ又沼のいずれにおいても、本川より高い値を示している。また富栄養化の要因となる総窒素、総リンを比較すると、総窒素では本川が最も大きな値を示した。総リンでは中池、下池、三ツ又沼および本川がほぼ同じ値を示したのに対し、上池が最も大きな値となった。

※測定値は平成16年度から平成20年度の各年度の75%値の平均値。

ただし旧流路および三ツ又沼は年度あたり6回観測、荒川本川は年度あたり12回観測。

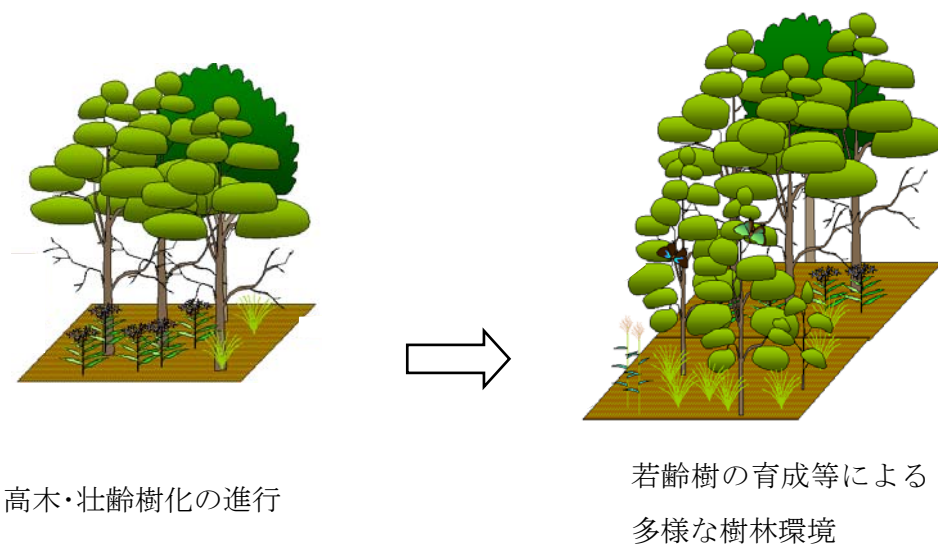
図 2-27 河畔林の保全・再生イメージ

高木・壮齢樹化しているハンノキなどの河畔林において、間伐、下刈り、盤下げ、移植などを行うことにより、ハンノキなどの河畔林の萌芽、生育適地についての知見を得るとともに、多様な樹齢の樹木が生育する河畔林を保全・再生する。また、中池の河畔林周辺部における外来植物の繁茂している箇所では、在来植物が生育可能な環境を整え、本来の在来植物の繁茂する環境を拡大・維持する。
