参考資料集

試験掘削地の解放水面と地下水位の状況

自然再生地の地盤高

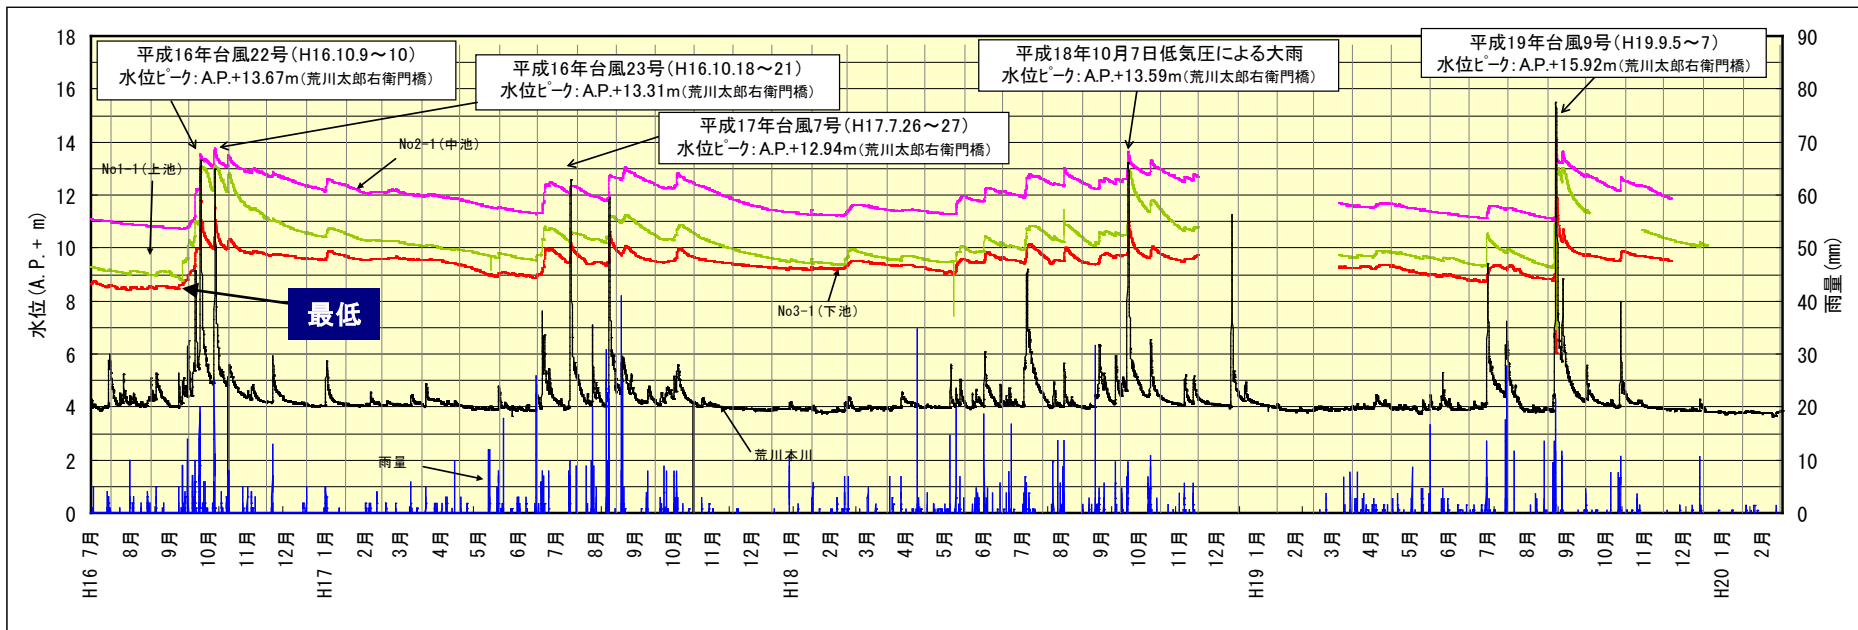
地下水位の時系列

降雨量は
さいたま(アメダス)
さいたま市桜区大
字宿
標高:8m
荒川太郎右衛門地
区から南東に12km
