荒川太郎右衛門地区自然再生事業
実施計画書

平成 21 年 12 月

国土交通省 荒川上流河川事務所

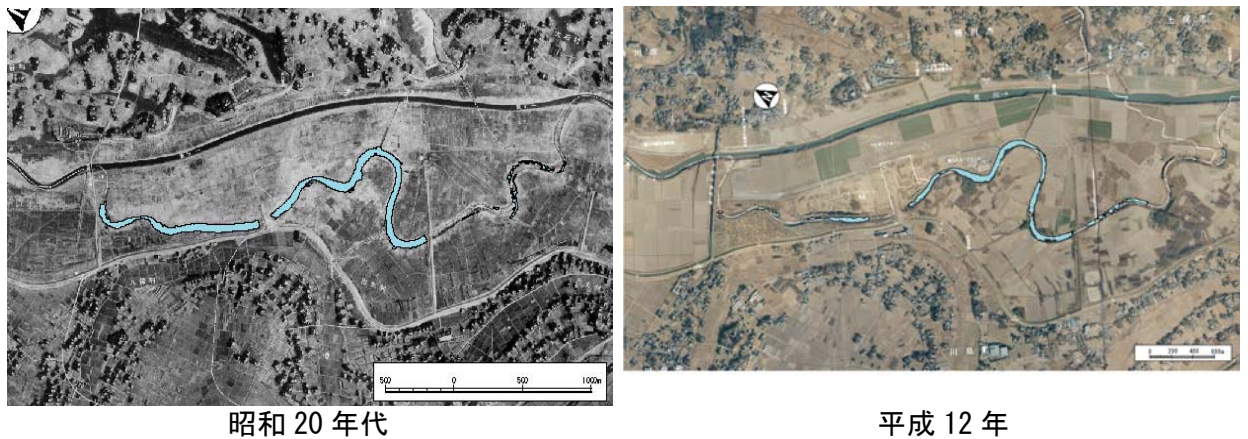
図2-10 空中写真による開放水面の推定

旧流路の上池の開放水面は昭和20年代と比較して大きく減少しており、旧流路を中心とした湿地環境も減少している。要因としては、荒川本川の河床低下、洪水時の冠水頻度の低下、旧流路への土砂の堆積による湧水の減少等の条件が重なり合い乾燥化が進んだことが考えられる。その他、中池も開放水面は減少しているものの、赤城樋管からの流入等もあって水面が存続している。下池は昭和20年代から上池・中池より開放水面が小さい状況であったが現在も水面は存続している。

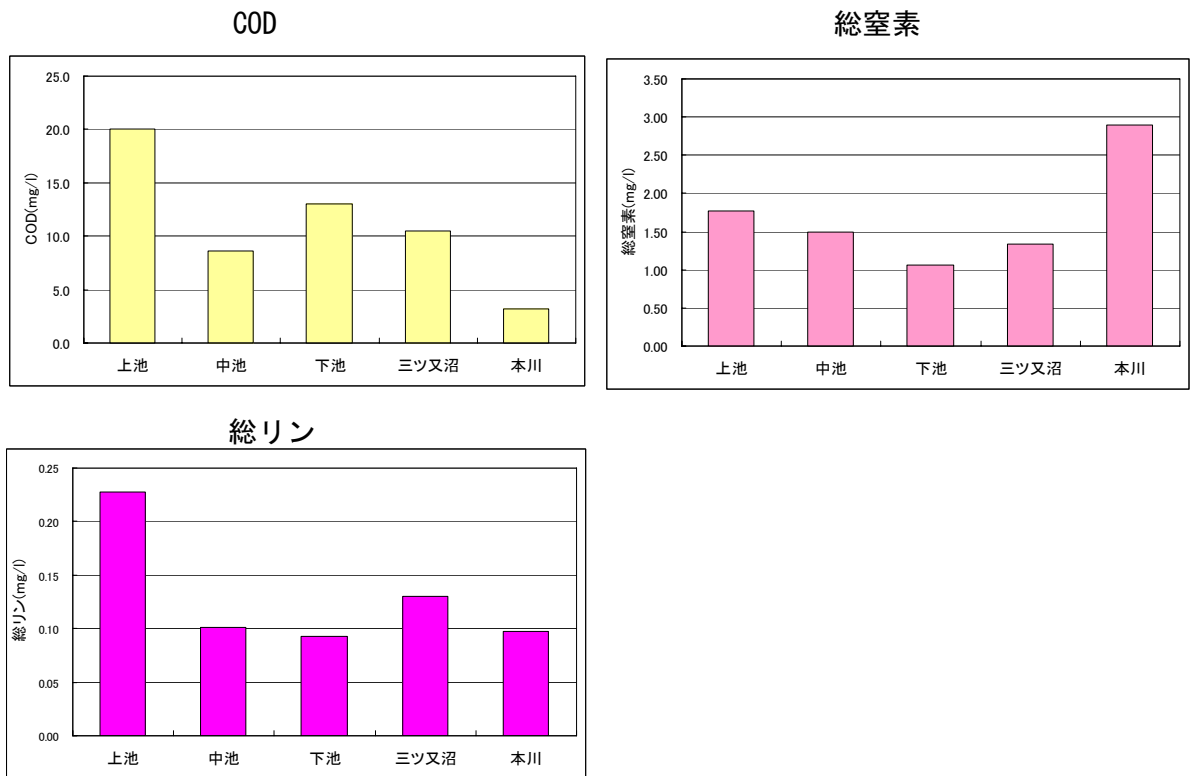
図2-16 自然再生地及び周辺の水質状況

荒川太郎右衛門自然再生地及び周辺の過去5ヶ年の75%値の水質状況を図2-16に示す。

荒川本川の水質は、自然再生地下流の開平橋における COD が約 3.2mg/l (BOD1.3mg/l) となっている。荒川本川と比較し、旧流路は閉鎖水域の有機汚濁を示す COD が上池、中池、下池および旧流路付近の三ツ又沼のいずれにおいても、本川より高い値を示している。また富栄養化の要因となる総窒素、総リンを比較すると、総窒素では本川が最も大きな値を示している。総リンでは中池、下池、三ツ又沼および本川がほぼ同じ値を示したのに対し、上池が最も大きな値となった。

※測定値は平成16年度から平成20年度の各年度の75%値の平均値。

ただし旧流路および三ツ又沼は年度あたり6回観測、荒川本川は年度あたり12回観測。

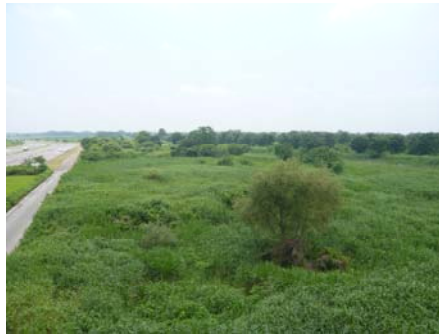
図 2-26 上池周辺の現状

上池周辺の高水敷では、地盤の切下げ等により、湿地及び止水環境の拡大を実施していく。また、上池周辺の試験施工地で地中に廃棄物の混入が確認されたことから、施策の実施においては事前に調査を行い、地盤の切下げ等について検討した上で実施する。

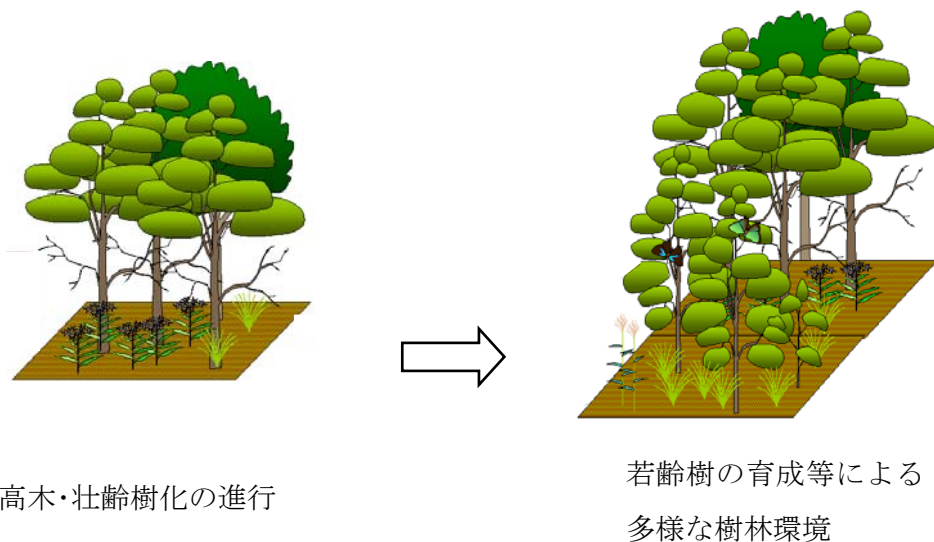
図 2-27 河畔林の保全・再生イメージ

高木・壮齢樹化しているハンノキ等の河畔林においては、間伐、下刈り、盤下げ、移植等を行うことにより、ハンノキ等の河畔林の萌芽、生育適地についての知見を得るとともに、多様な樹齢の樹木が生育する河畔林を保全・再生する。また、中池の河畔林周辺部における外来植物の繁茂している箇所では、在来植物が生育可能な環境を整え、本来の在来植物の繁茂する環境を拡大・維持する。
