# 東北地方太平洋沖地震 関東地方整備局 直轄河川緊急復旧工事实施状況(速報版)

平成23年 3月16日 13時現在

# 東北地方太平洋沖地震 直轄河川緊急復旧工事実施状況(速報版)

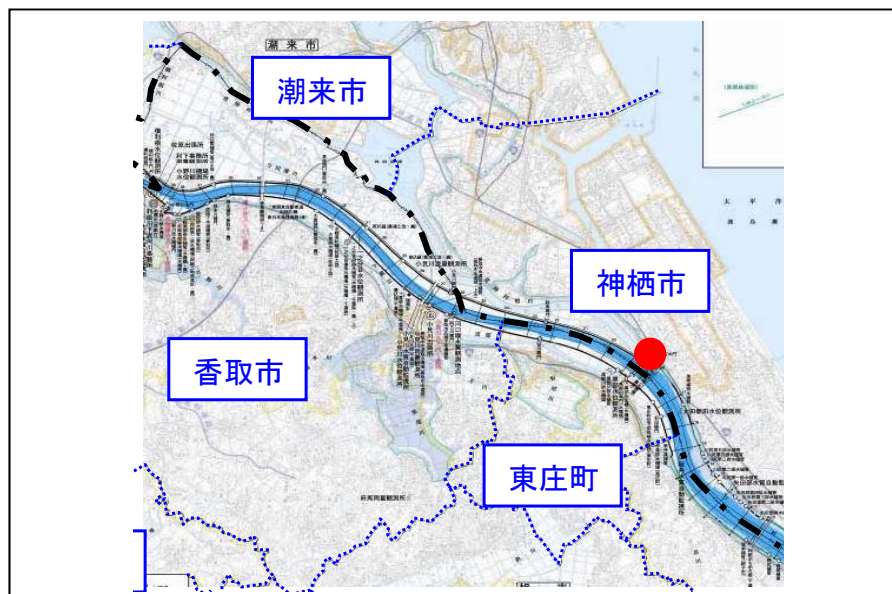
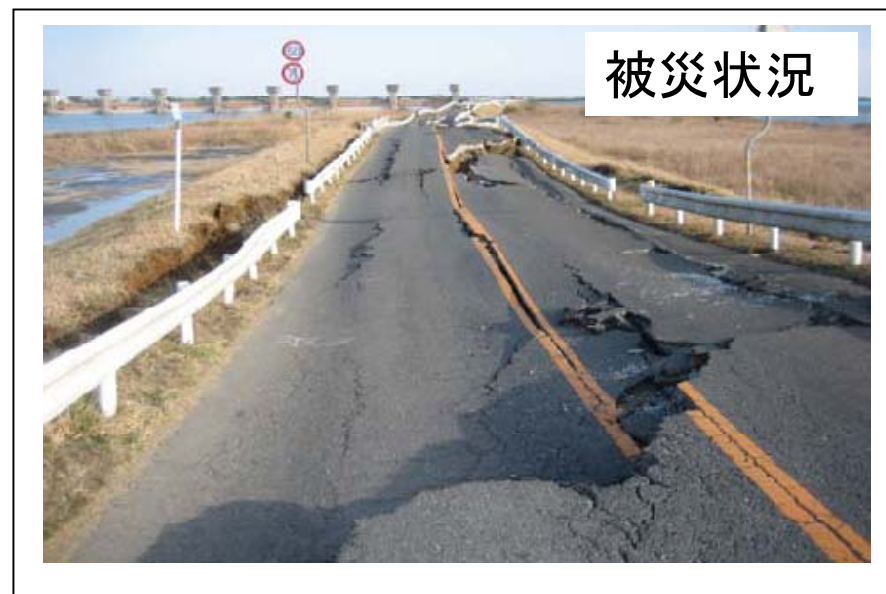
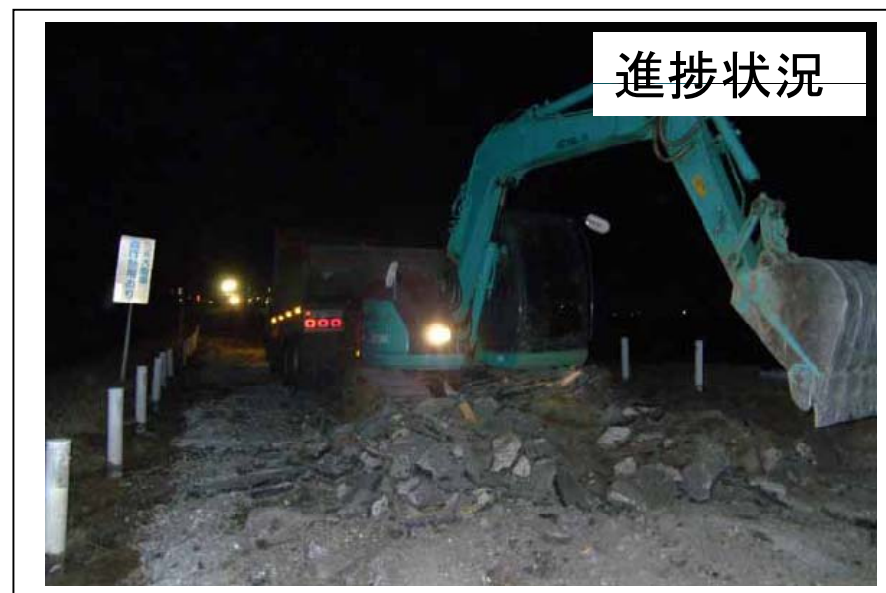
地先名:茨城県神栖市横須地先  
河川名:利根川下流(左岸18.6k~19.0k)

- ・被災内容:堤防陥没L=389m
- ・復旧工法:盛土 約14,000m<sup>3</sup>  
シート張 約 5,600m<sup>2</sup>
- ・着手日:平成23年3月13日
- ・工事期間:8日間程度
- ・現在の状況:掘削工 施工中

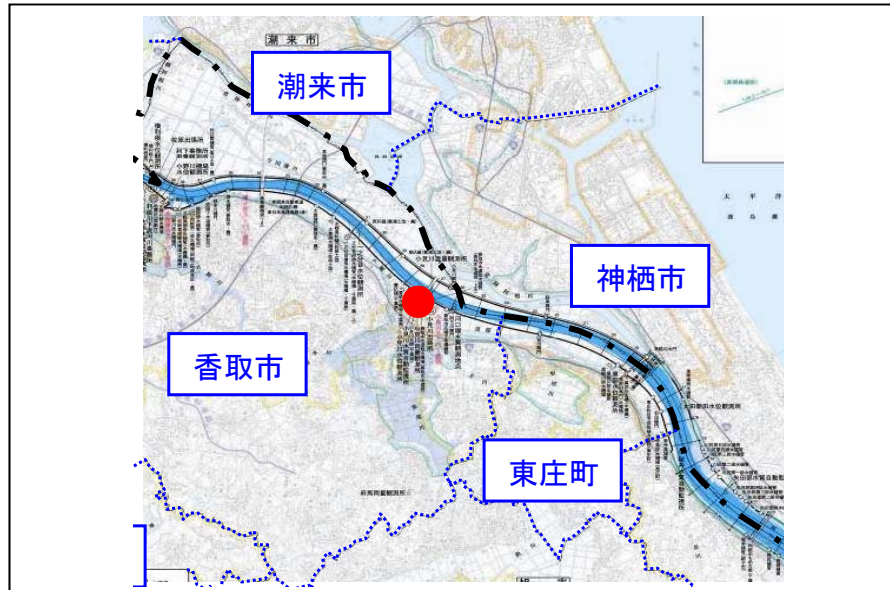
①天端沈下状況

- ・被災内容:堤防天端沈下L=70m
- ・復旧工法:盛換工法 約1,700m<sup>3</sup>  
シート張り 約810m<sup>2</sup>  
大型土嚢 約210袋
- ・着手日:平成23年3月14日
- ・工事期間:7日間程度
- ・現在の状況:起工測量中

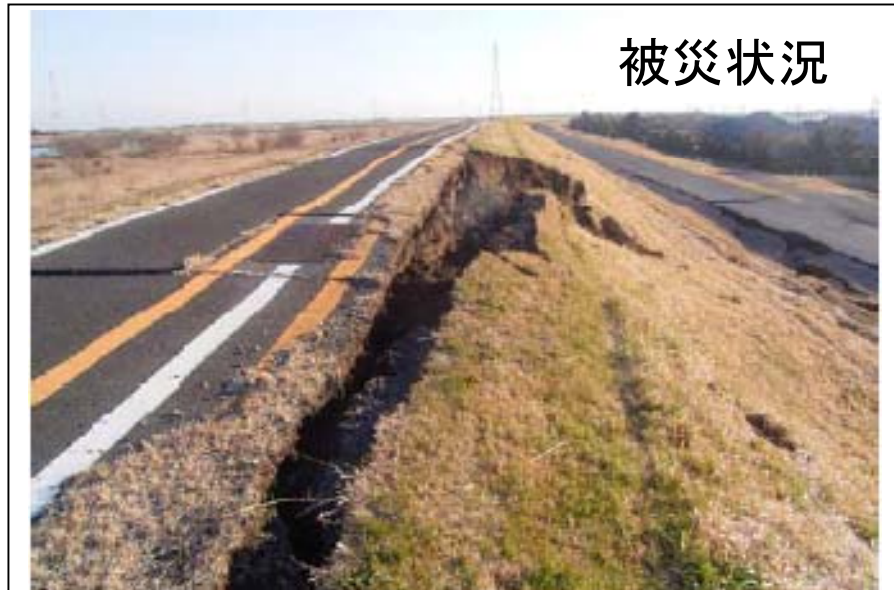
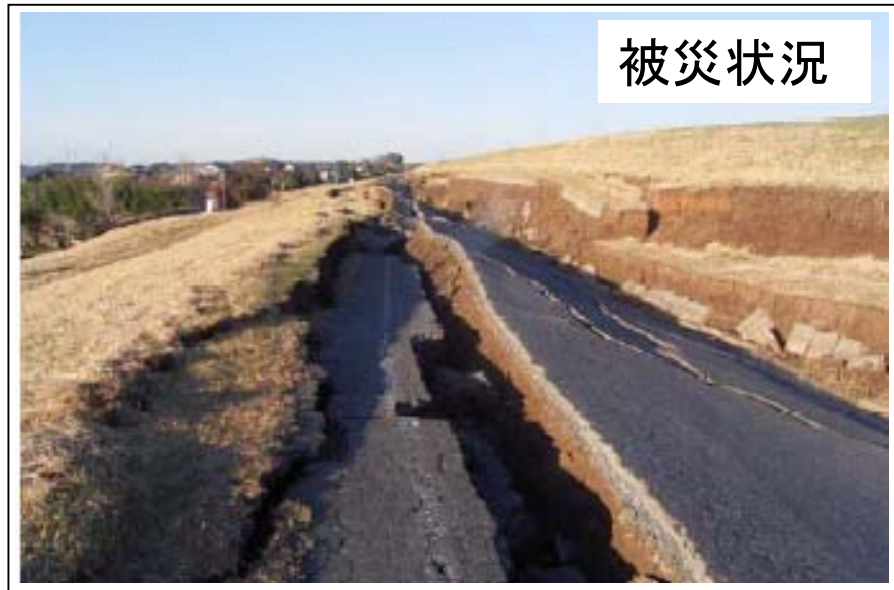
地先名:千葉県印旛郡栄町三和地先  
河川名:利根川下流(右岸70.3k~71.0k)

- ・被災内容:堤防天端沈下L=633m
- ・復旧工法:盛換工法 約25,000m<sup>3</sup>  
シート張り 約15,000m<sup>2</sup>  
大型土嚢 約640袋
- ・着手日:3月14日
- ・工事期間:16日間程度
- ・現在の状況:起工測量中

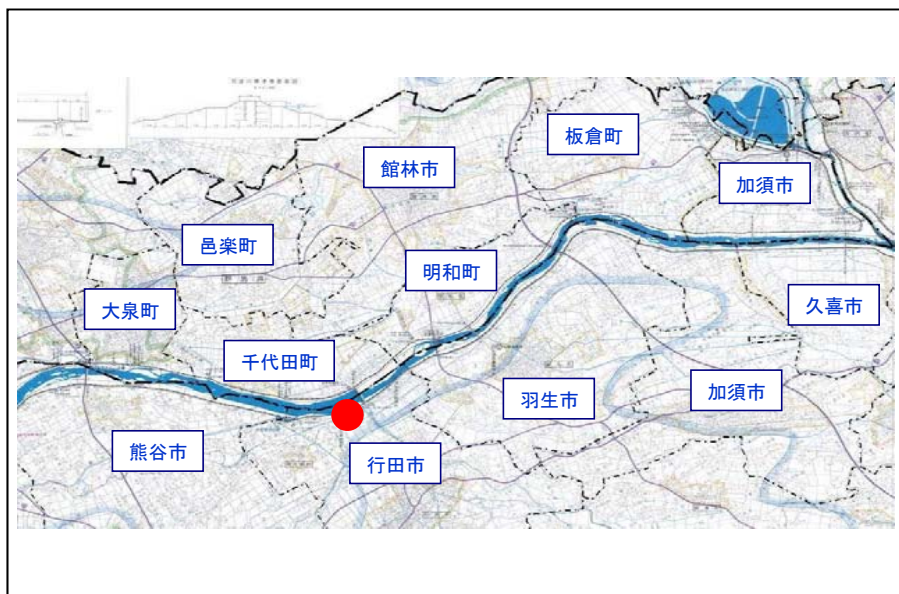
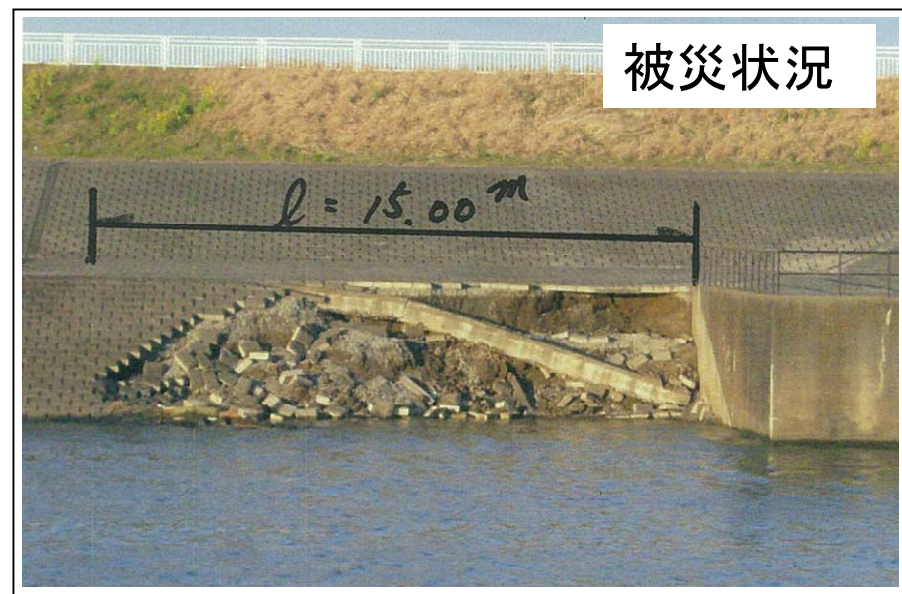
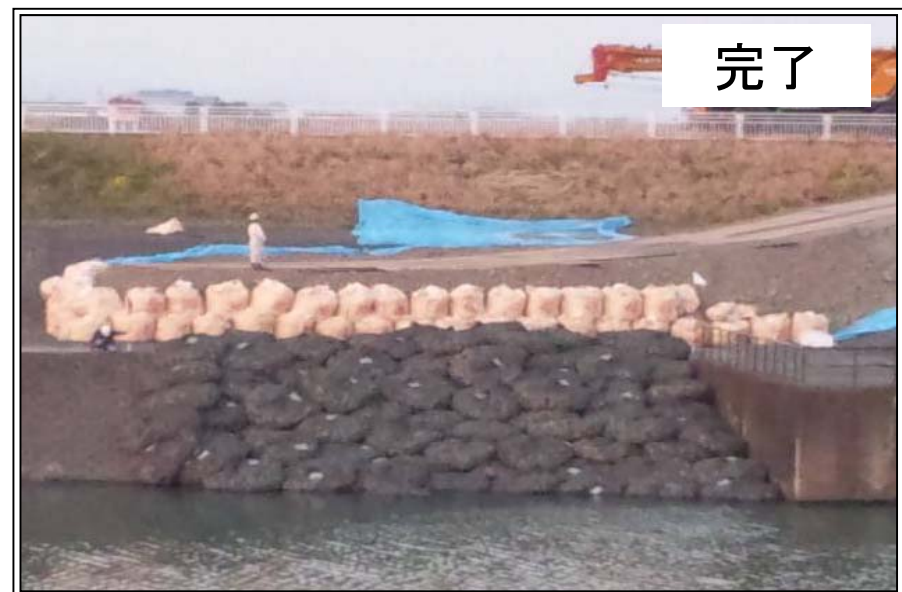
地先名:埼玉県行田市北河原地先  
河川名:利根川上流(右岸157k)

- ・被災内容: 福川水門取付護岸 法崩れ
  - ①左岸上流 L=15m
  - ②右岸下流 L= 6.6m
- ・復旧工法: ①袋型根固投入(2t) 約140袋
  - ②袋型根固投入(2t) 約20袋
- ・着手日: 平成23年3月12日
- ・現在の状況: 平成23年3月13日 完了

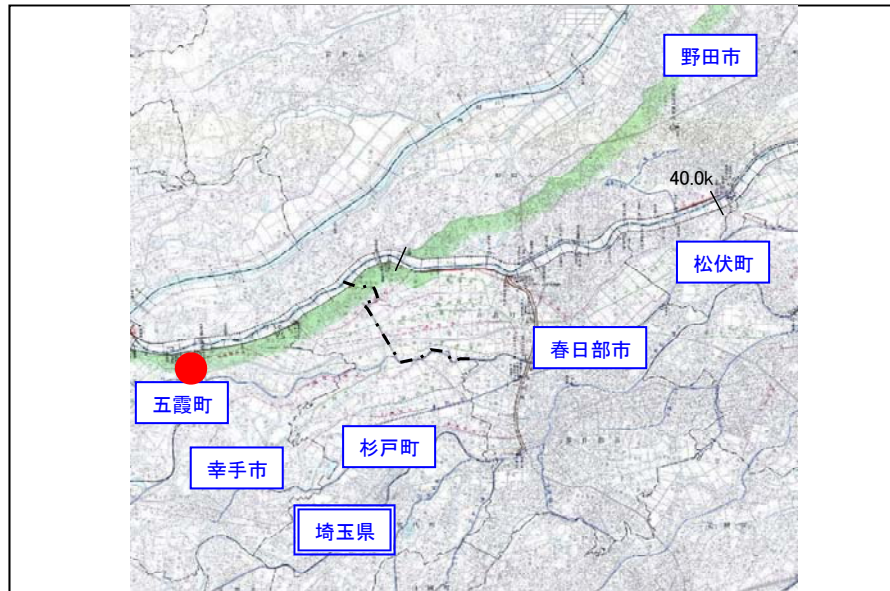
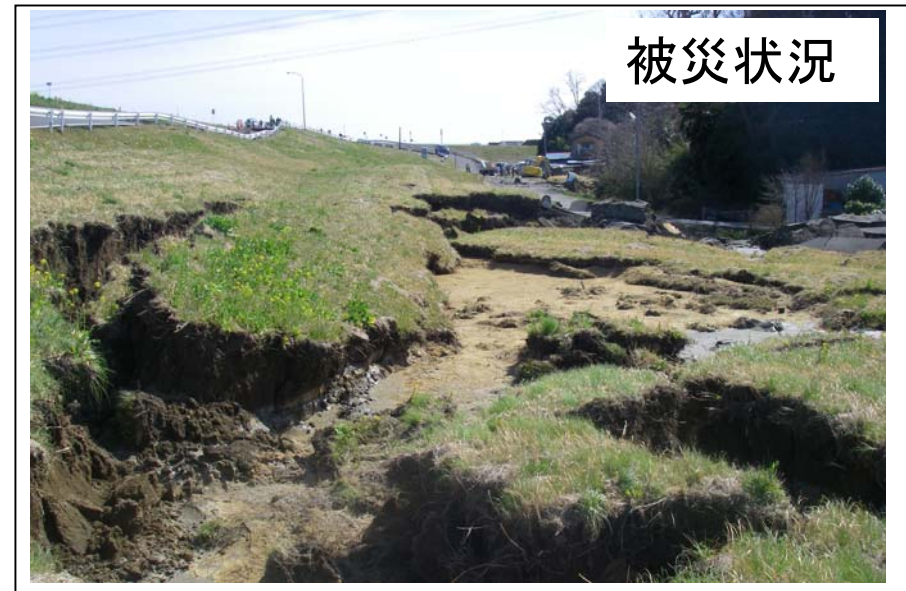
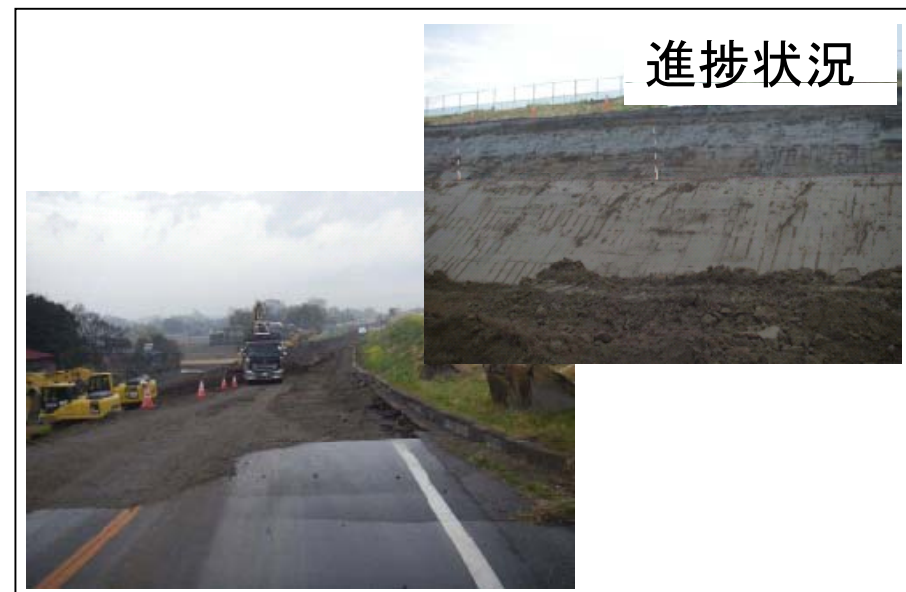
地先名:埼玉県幸手市西関宿地先  
河川名:江戸川(右岸57.6k~57.8k)

- ・被災内容:川裏小段法崩れL=200m
- ・復旧工法:液状化部盛り換え  
約28,000m<sup>3</sup>
- ・着手日:平成23年3月12日
- ・工事期間:27日間程度
- ・現在の状況:掘削工施工中  
道路(県道)撤去完了

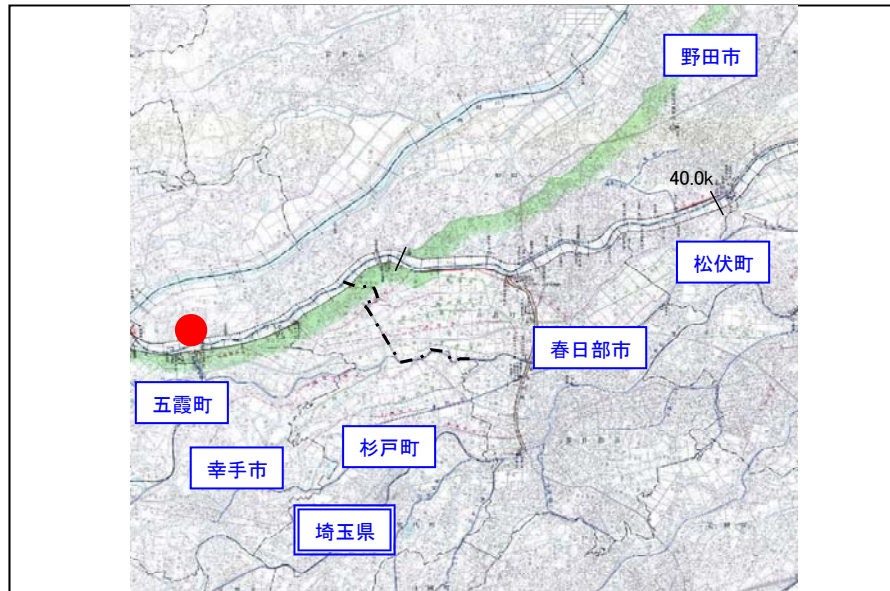
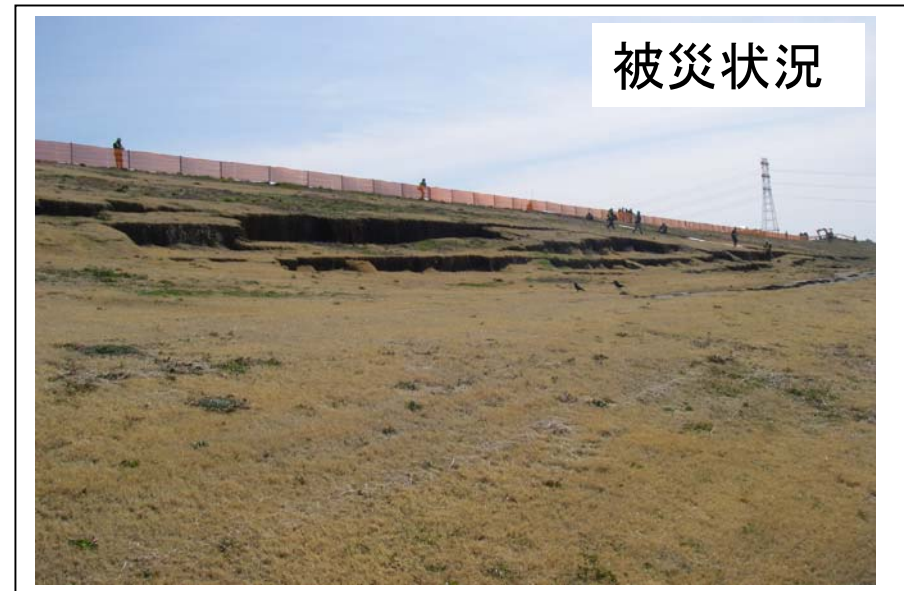
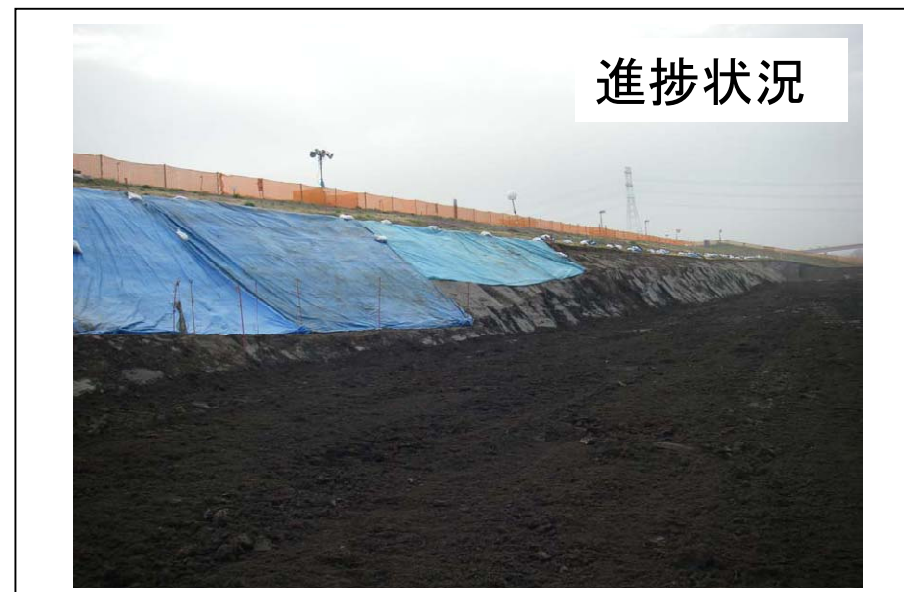
地先名:千葉県野田市関宿江戸町地先  
河川名:江戸川(左岸58.0k~58.2k)

- ・被災内容:川表法すべりL=230m
- ・復旧工法:盛換工法 約12,000m<sup>3</sup>  
表層改良 約3,000m<sup>3</sup>
- ・着手日:平成23年3月12日
- ・工事期間:18日間程度
- ・現在の状況:盛土工 施工中

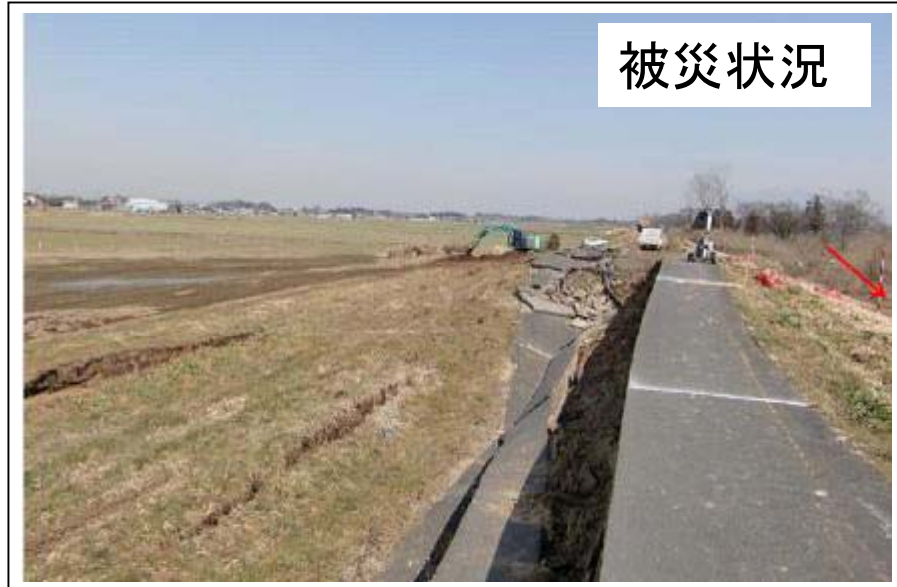
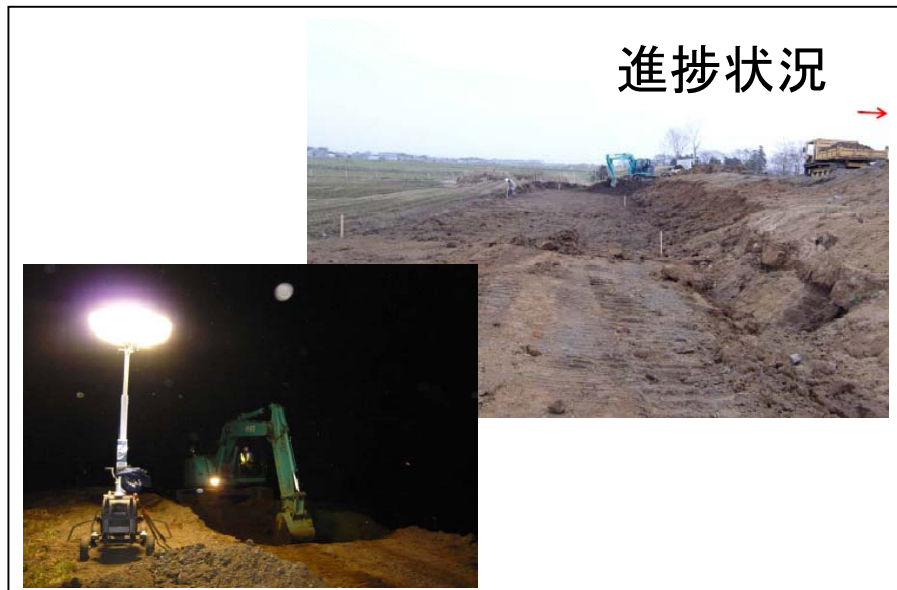
河川名:小貝川(右岸39.2k~39.3k)

- ・被災内容:堤防崩れ L=125m
- ・復旧工法:盛換工法 約3,700m<sup>3</sup>
- ・着手日:平成23年3月12日
- ・工事期間:5日間程度
- ・現在の状況:掘削工施工中

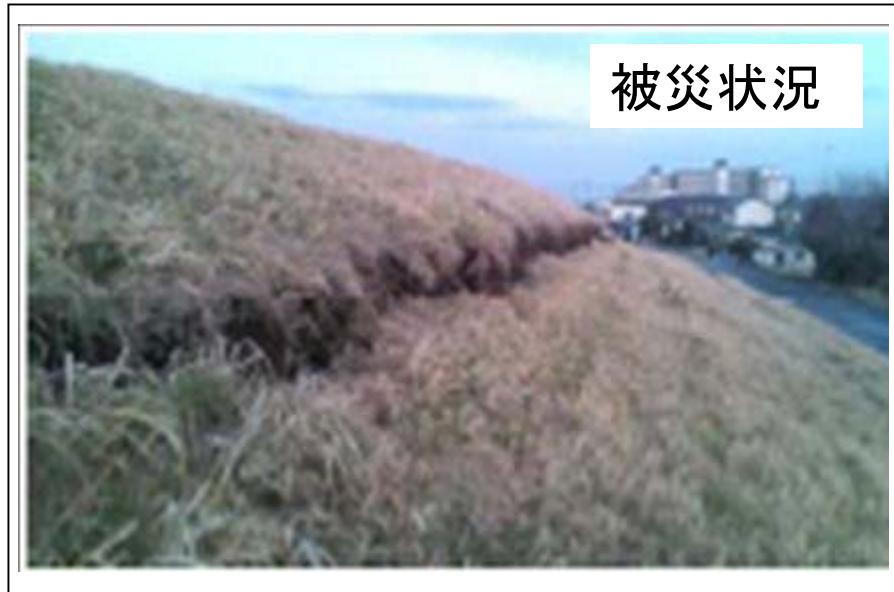
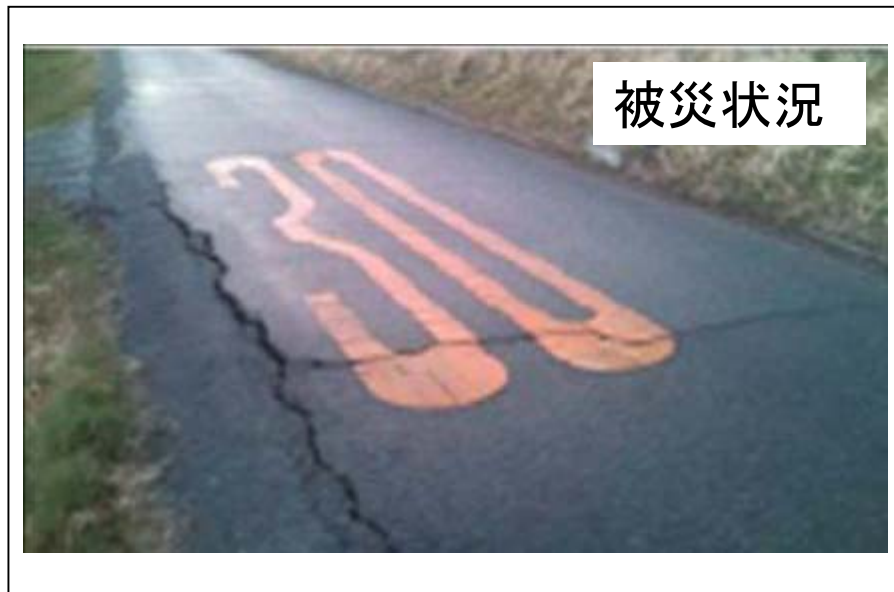
地先名:茨城県取手市宮和田地先  
河川名:小貝川(右岸1.9k~2.1k)

- ・被災内容:堤防法崩れ L=220m
- ・復旧工法:盛換工法 約6,000m<sup>3</sup>
- ・着手日:平成23年3月12日
- ・工事期間:7日間程度
- ・現在の状況:起工測量 完了

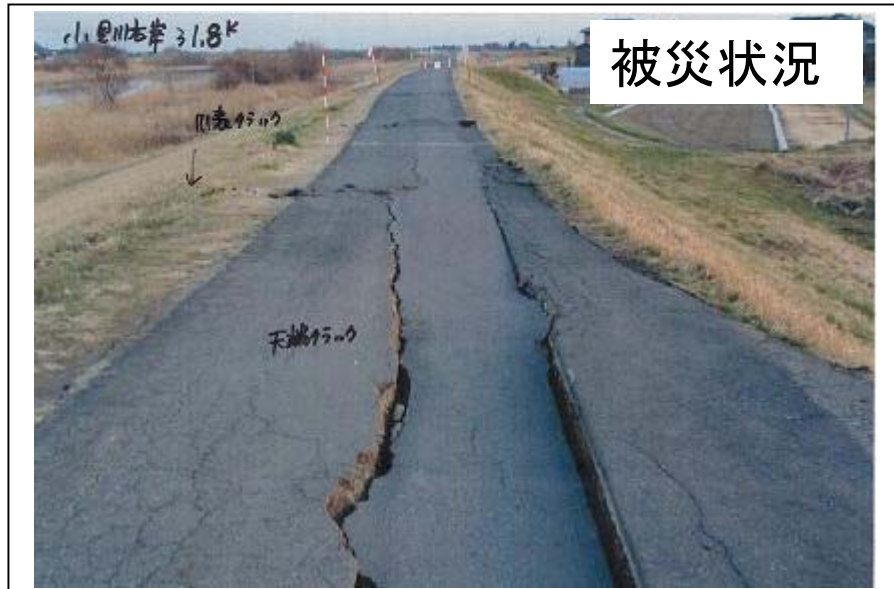
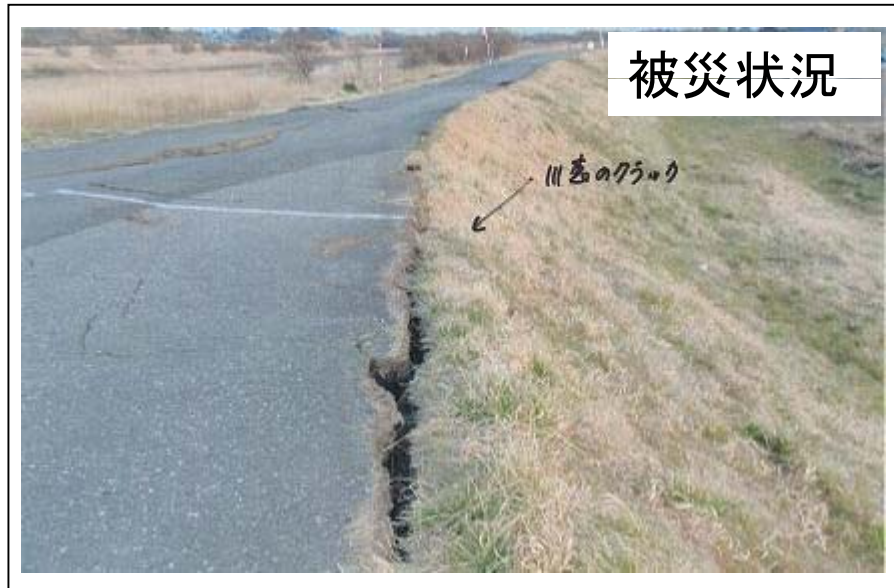
地先名:茨城県常総市上蛇地先  
河川名:小貝川(右岸31.7k~31.8k)

- ・被災内容:堤防クラック L=60m
- ・復旧工法:盛換工法 約5,400m<sup>3</sup>
- ・着手日:平成23年3月14日
- ・工事期間:9日間程度
- ・現在の状況:起工測量中

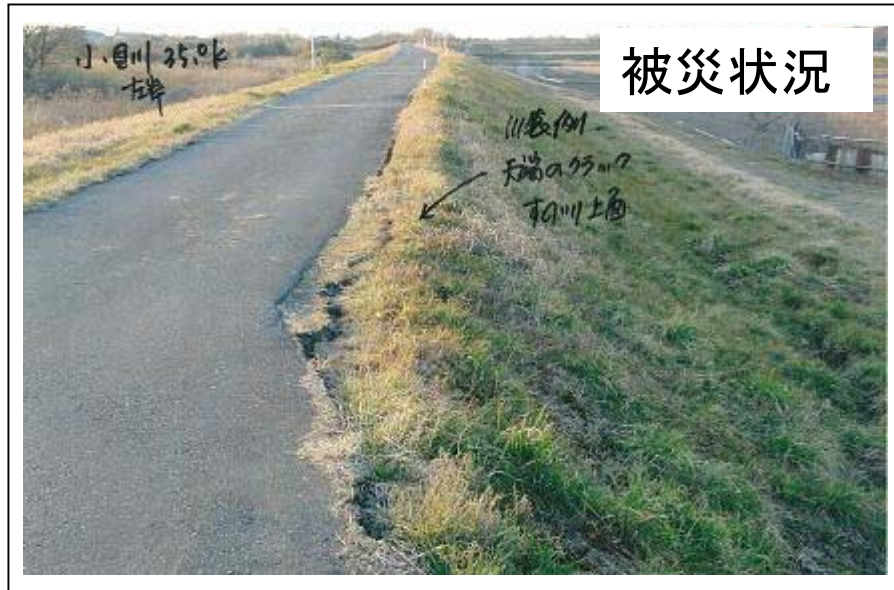
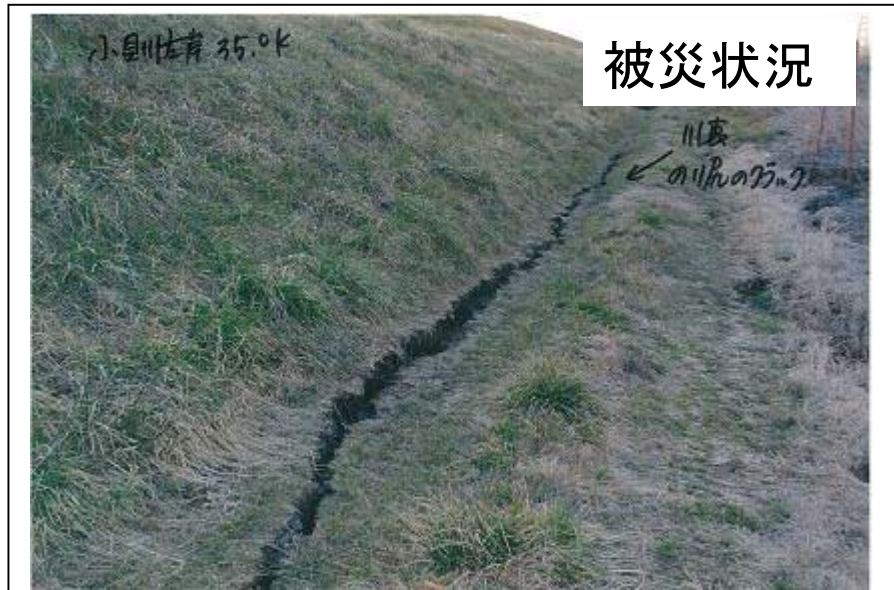
地先名:茨城県つくば市上郷地先  
河川名:小貝川(左岸34.9k~35.0k)

- ・被災内容:堤防クラック L=100m
- ・復旧工法:盛換工法 約7,500m<sup>3</sup>
- ・着手日:平成23年3月14日
- ・工事期間:9日間程度
- ・現在の状況:起工測量中

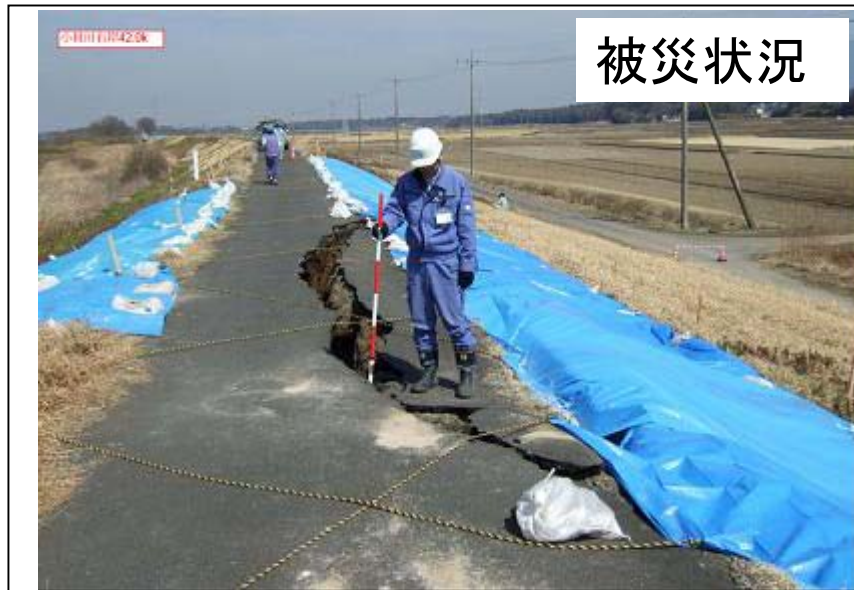
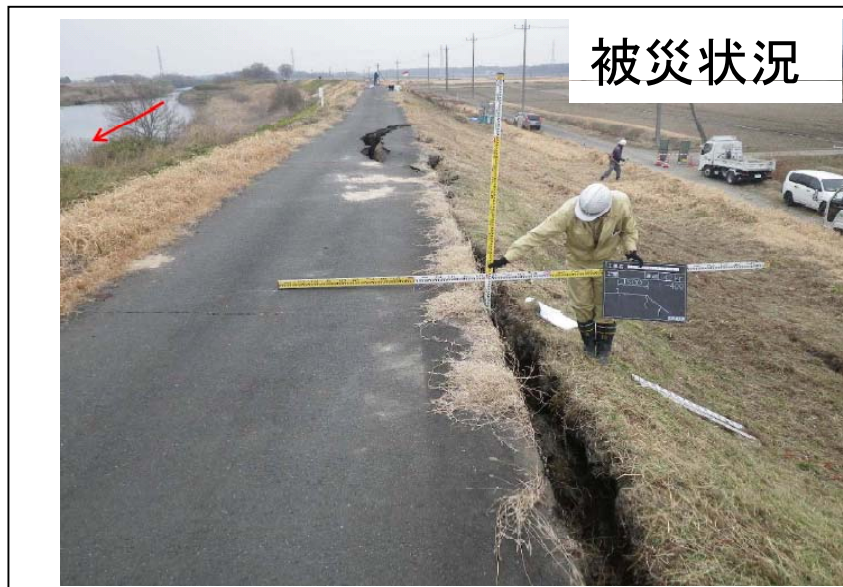
地先名:茨城県つくば市安食地先  
河川名:小貝川(左岸41.9k~42.0k)

- ・被災内容:堤防クラック、沈下 L=59m
- ・復旧工法:盛換工法 約4,500m<sup>3</sup>
- ・着手日:平成23年3月14日
- ・工事期間:8日間程度
- ・現在の状況:起工測量完了

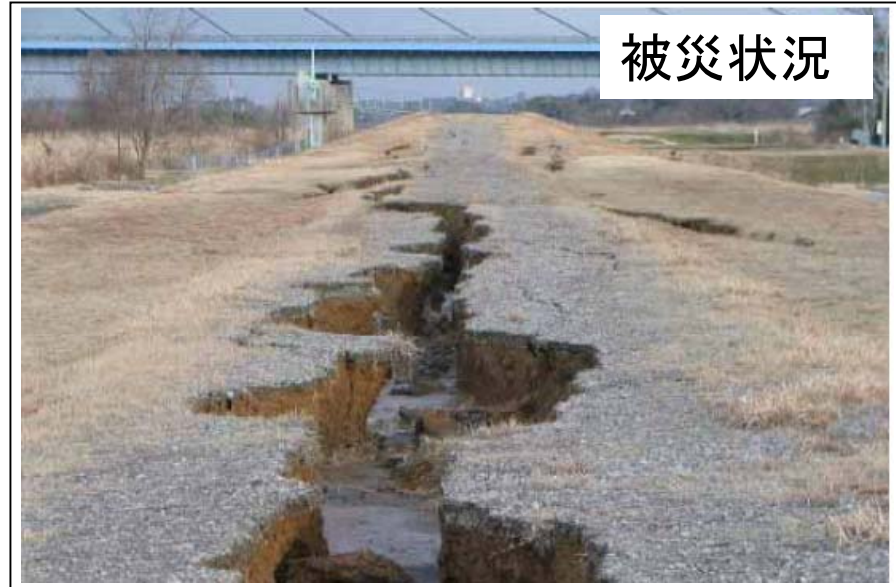
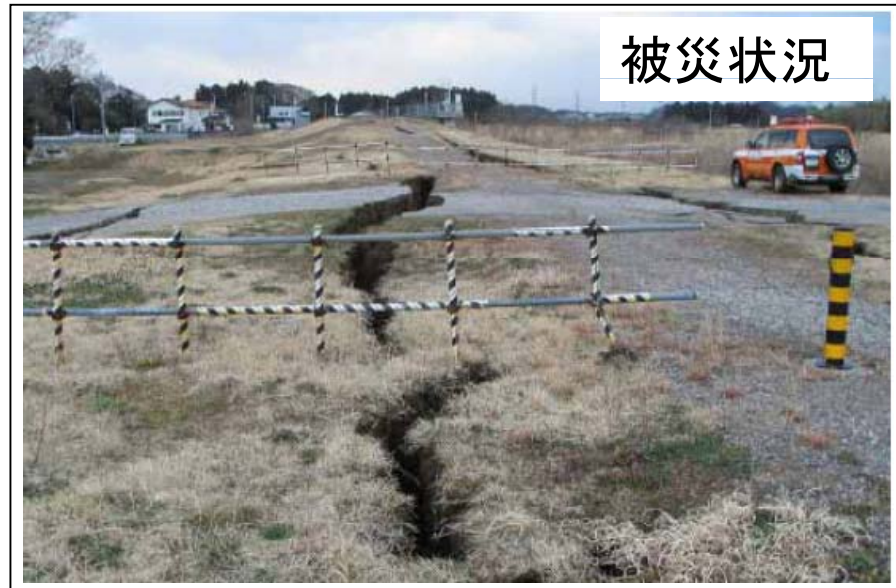
地先名:茨城県水戸市下大野地先  
河川名:那珂川(右岸3.8k~4.5k)

- ・被災内容:堤防天端亀裂 L=650m
- ・復旧工法:盛換工法 約18,000m<sup>3</sup>
- ・着手日:平成23年3月15日
- ・工事期間:10日間程度
- ・現在の状況:起工測量 完了

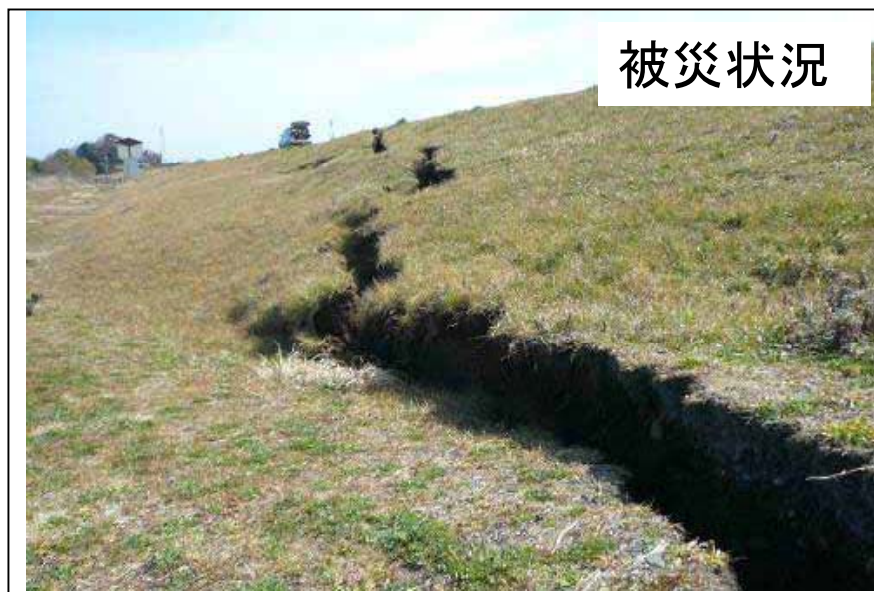
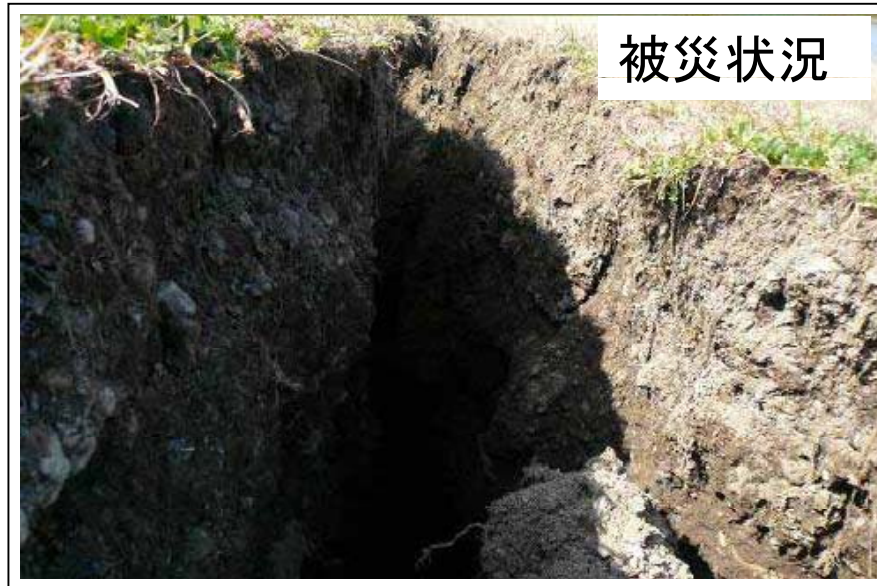
地先名:茨城県水戸市東大野地先  
河川名:那珂川(右岸7.2k~7.3k)

- ・被災内容:堤防川表亀裂 L=150m
- ・復旧工法:盛換工法 約2,000m<sup>3</sup>
- ・着手日:平成23年3月15日
- ・工事期間:8日間程度
- ・現在の状況:起工測量 完了

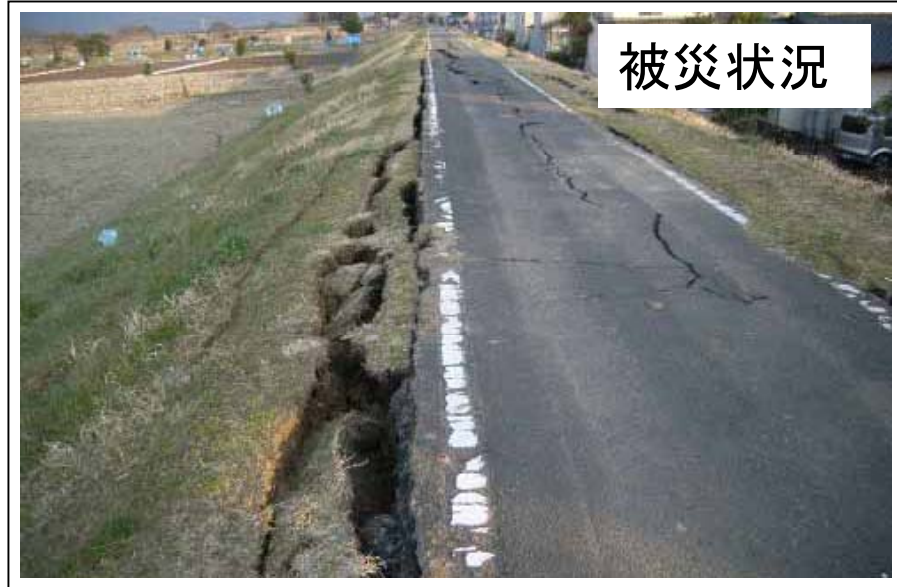
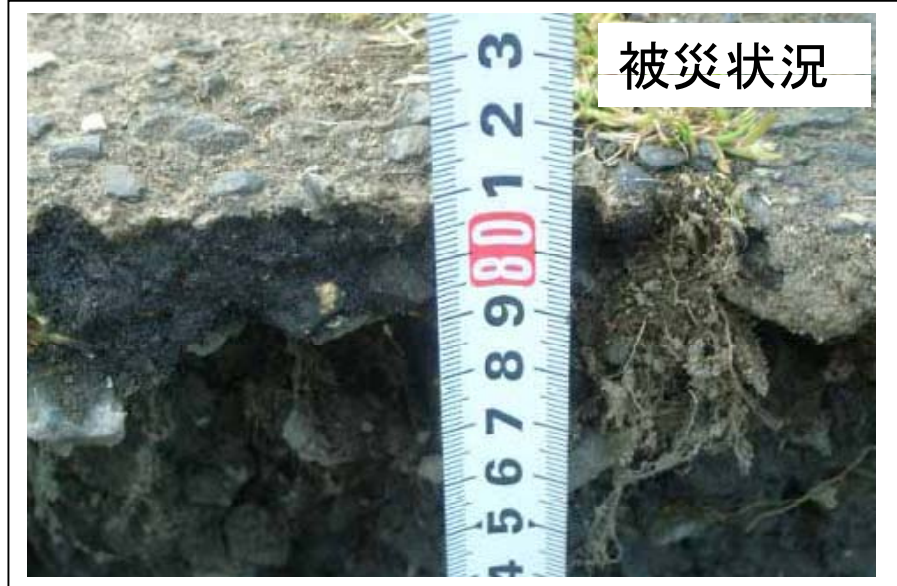
地先名:茨城県水戸市若宮地先  
河川名:那珂川(右岸9.0k~9.7k)

- ・被災内容:堤防天端沈下 L=665m
- ・復旧工法:盛換工法 約6,000m<sup>3</sup>
- ・着手日:平成23年3月15日
- ・工事期間:12日間程度
- ・現在の状況:起工測量、クラック調査完了

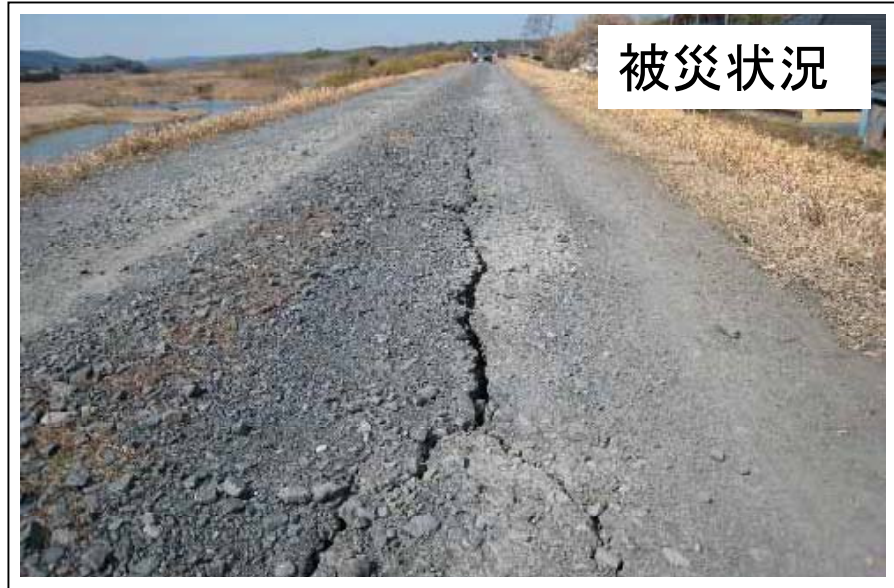
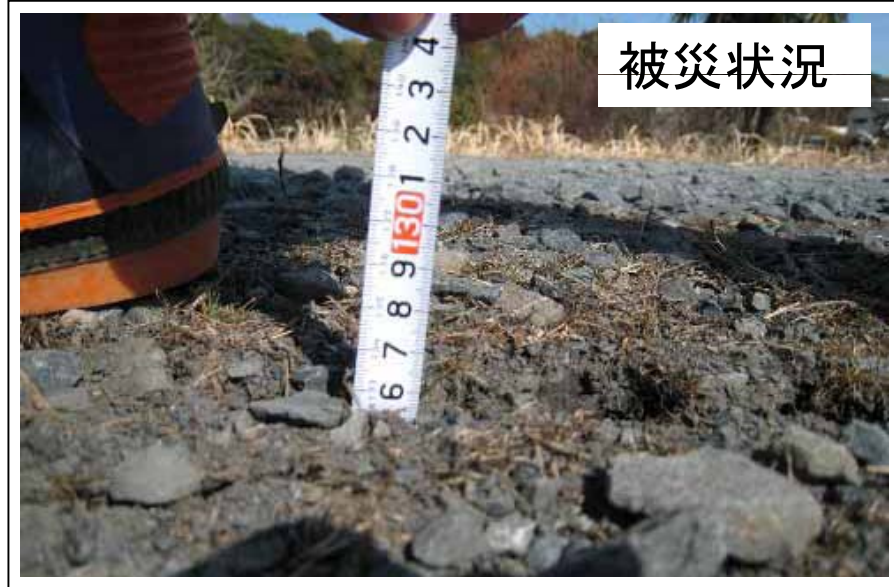
地先名: 茨城県常陸大宮市小場地先  
河川名: 那珂川(左岸30.0k~31.0k)

- ・被災内容: 堤防亀裂 L=1,000m
- ・復旧工法: 盛換工法 約4,000m<sup>3</sup>
- ・着手日: 平成23年3月15日
- ・工事期間: 8日間程度
- ・現在の状況: 表土剥ぎ 施工中

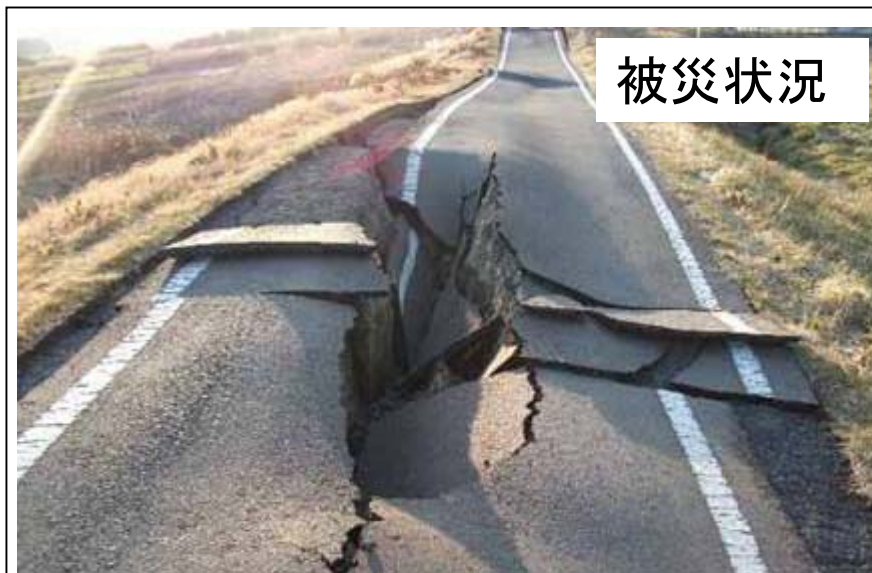
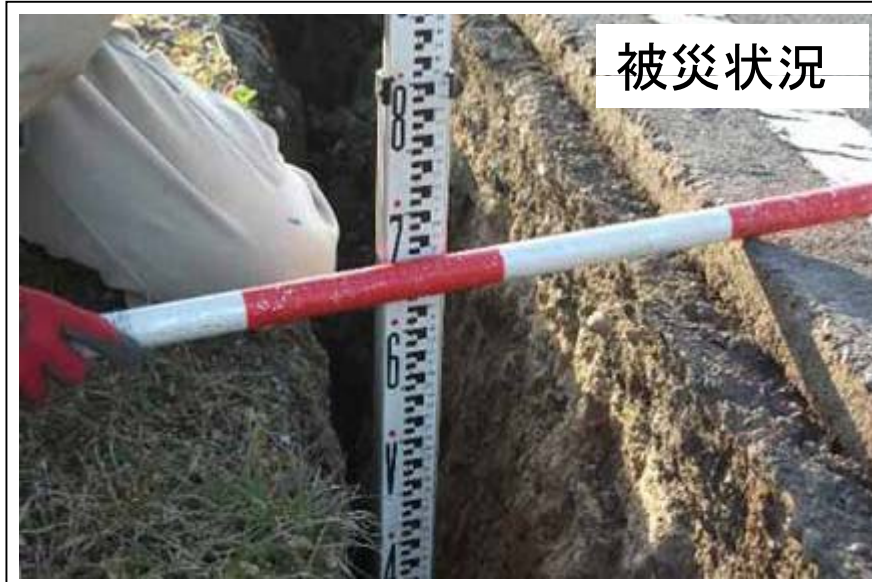
地先名: 茨城県常陸太田市栗原地先  
河川名: 久慈川(左岸14.0k~14.4k)

- ・被災内容: 堤防天端沈下、亀裂L=330m
- ・復旧工法: 盛換工法 約4,500m<sup>3</sup>
- ・着手日: 平成23年3月15日
- ・工事期間: 10日間程度
- ・現在の状況: 起工測量中

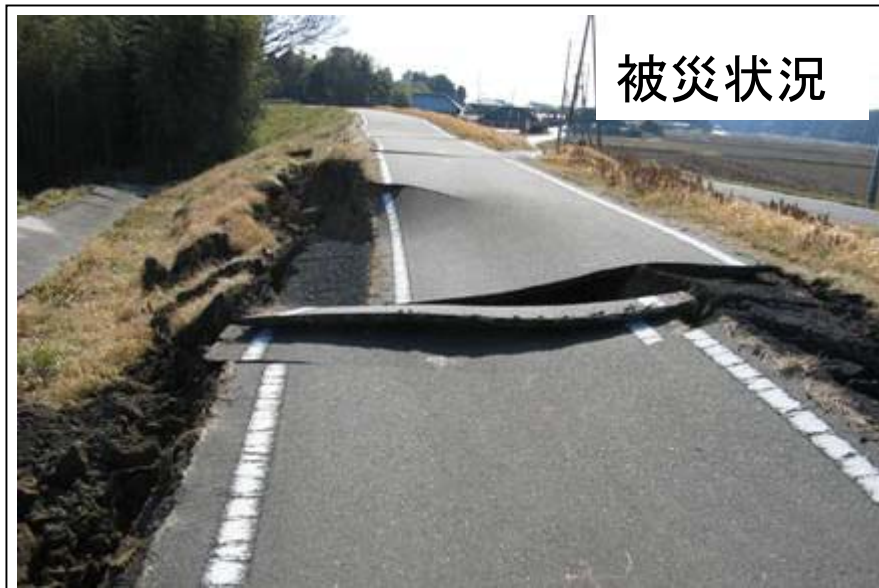
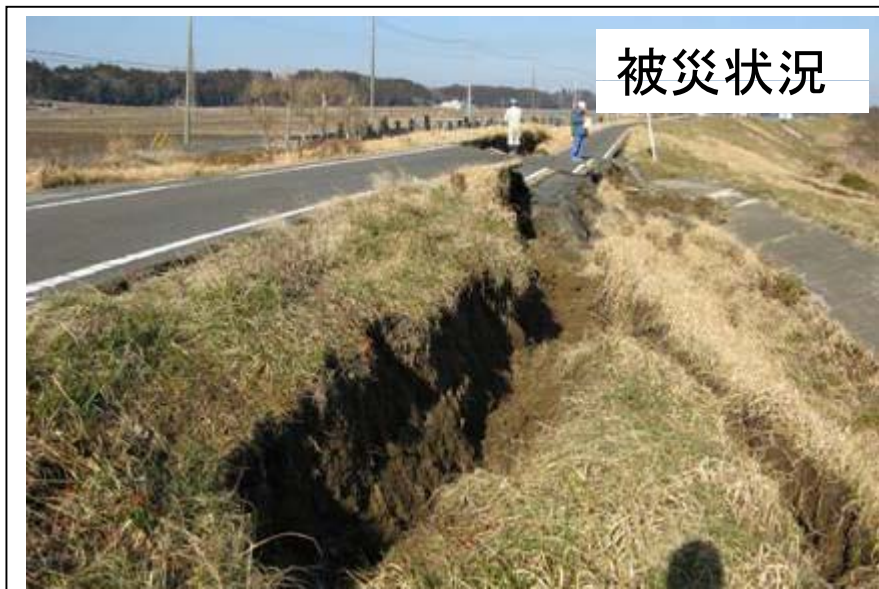
地先名: 茨城県那珂市鹿島地先  
河川名: 久慈川(右岸17.5k~18.5k)

- ・被災内容: 堤防天端沈下、亀裂 L=1,000m
- ・復旧工法: 盛換工法 約14,000m<sup>3</sup>
- ・着手日: 平成23年3月15日
- ・工事期間: 9日間程度
- ・現在の状況: 起工測量中

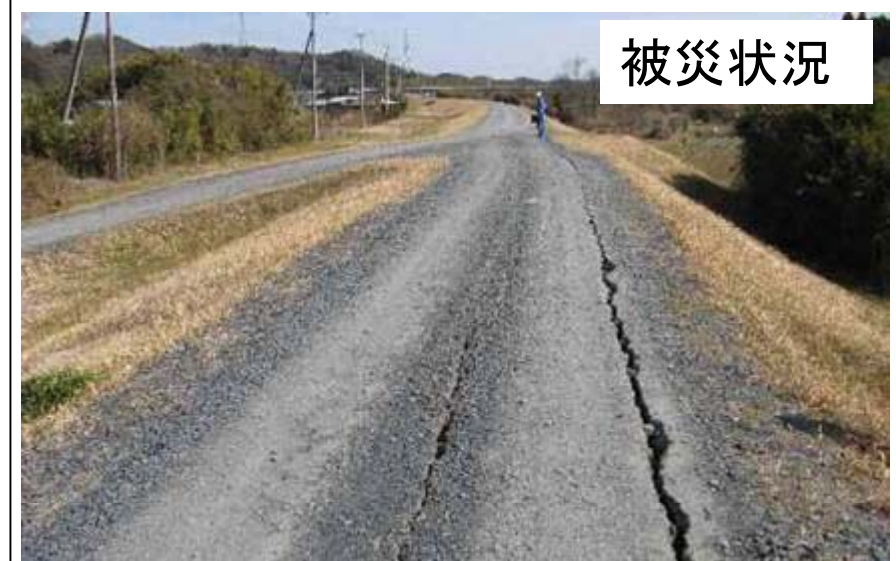
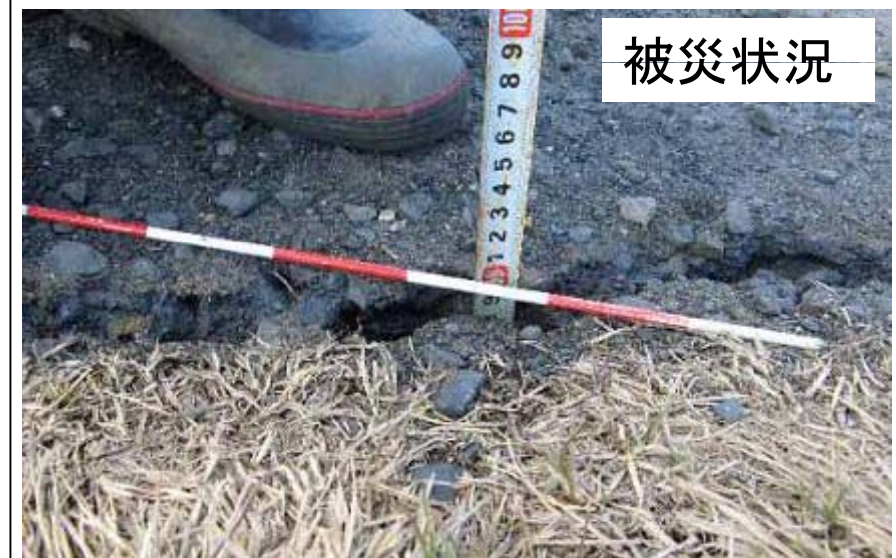
地先名: 茨城県常陸大宮市富岡地先  
河川名: 久慈川(左岸23.5k~25.0k)

- ・被災内容: 堤防天端亀裂 L=1,500m
- ・復旧工法: 盛換工法 約11,000m<sup>3</sup>
- ・着手日: 平成23年3月15日
- ・工事期間: 9日間程度
- ・現在の状況: 起工測量中

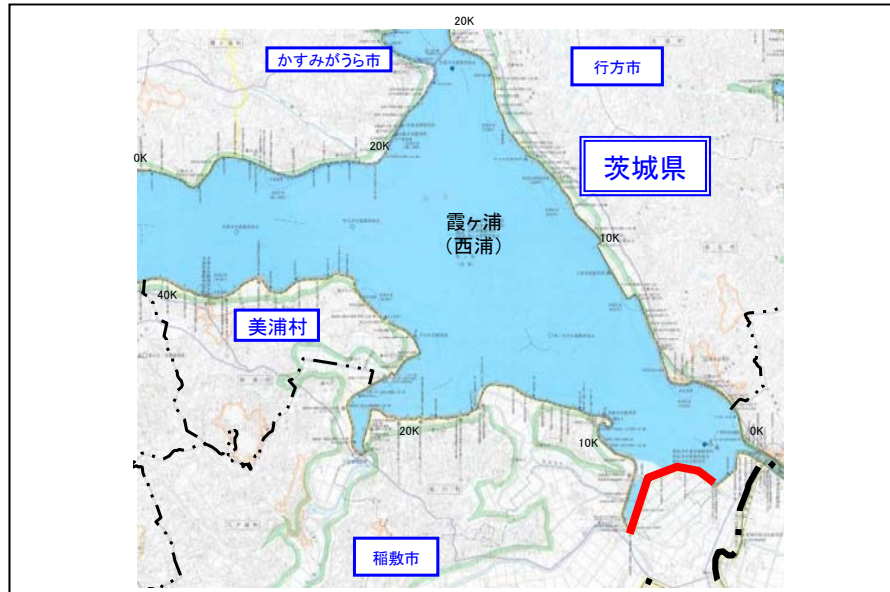
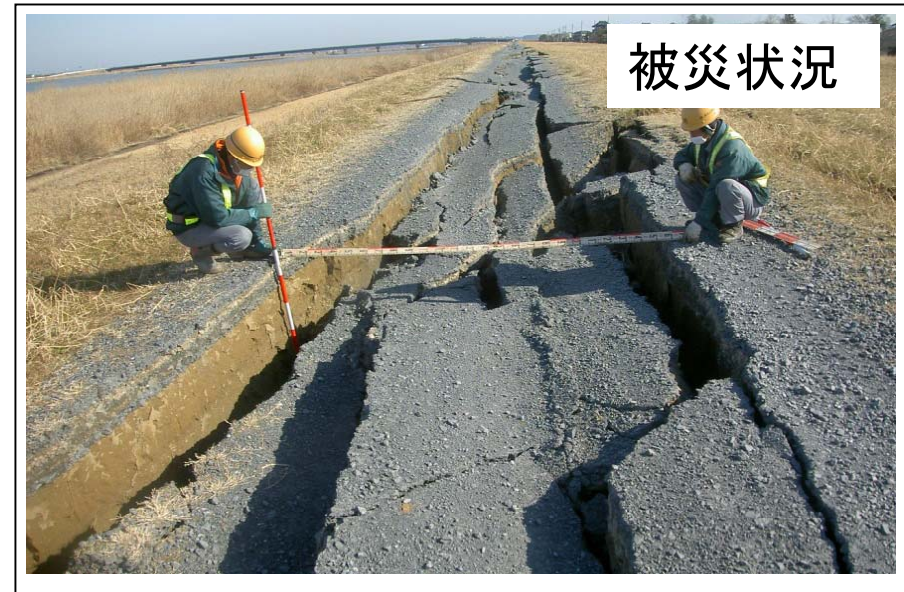
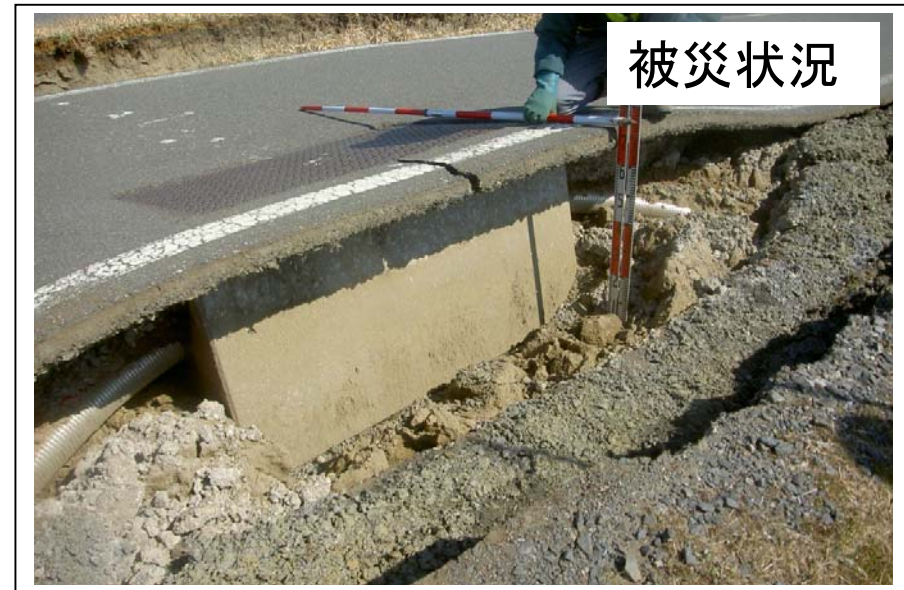
河川名: 常陸利根川 西浦(右岸1.8k~6.0k)

・被災内容: 堤防沈下・クラック L=4,250m

・復旧工法: 盛換工法 約26,000m<sup>3</sup>
