# 東北地方太平洋沖地震 関東地方整備局 直轄河川緊急復旧工事实施状況(速報版)

平成23年 3月16日 13時現在

# 東北地方太平洋沖地震 直轄河川緊急復旧工事実施状況(速報版)

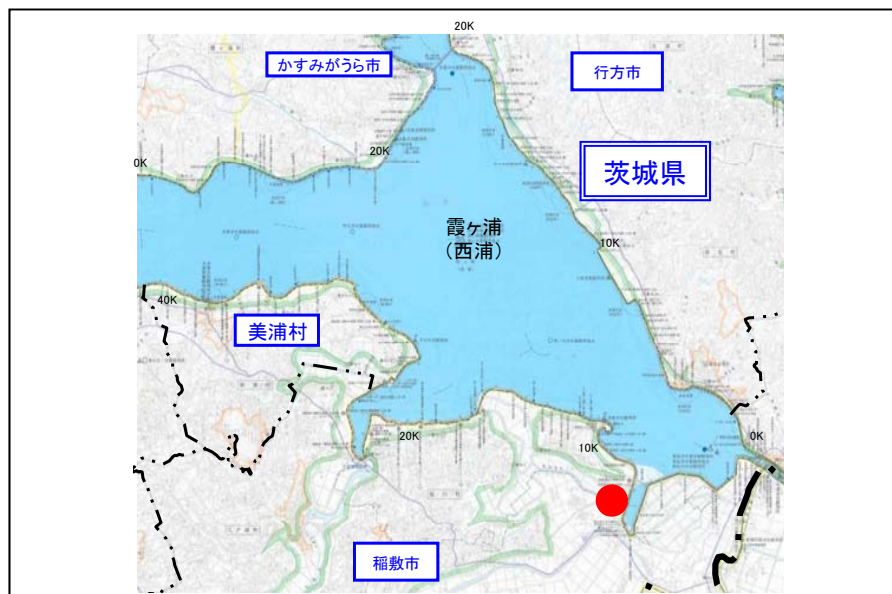
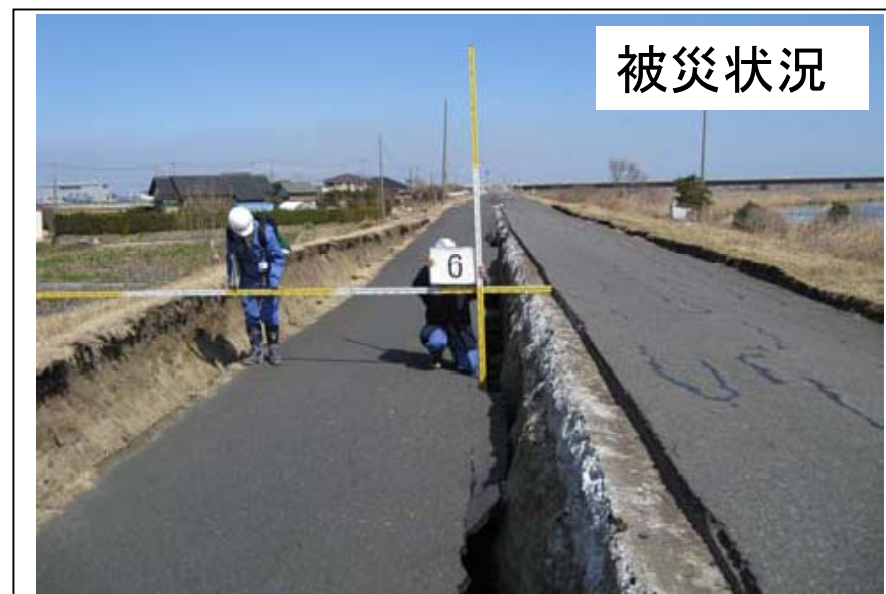
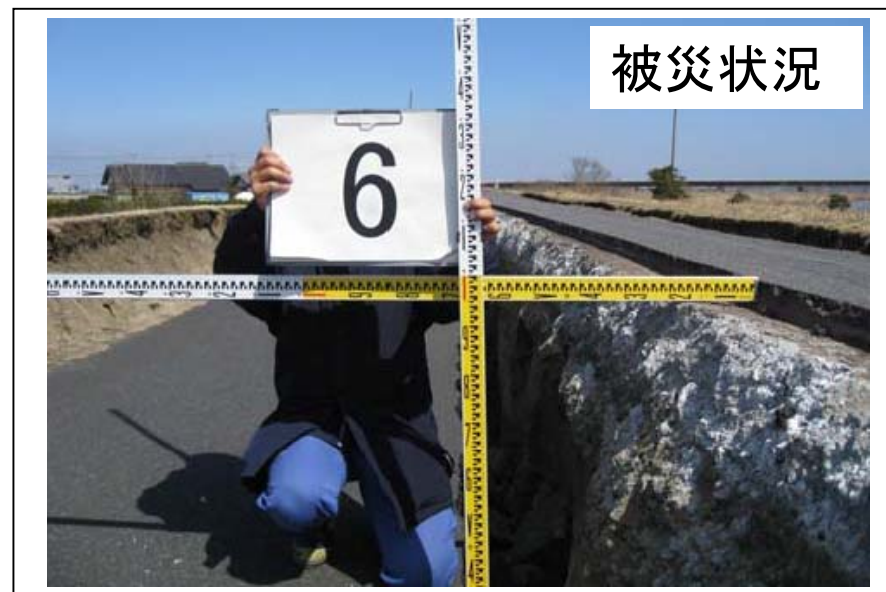
河川名: 常陸利根川 西浦(右岸7.6k~8.0k)

・被災内容: 堤防沈下(液状化) L=400m

・復旧工法: 盛換工法 約8,000m<sup>3</sup>

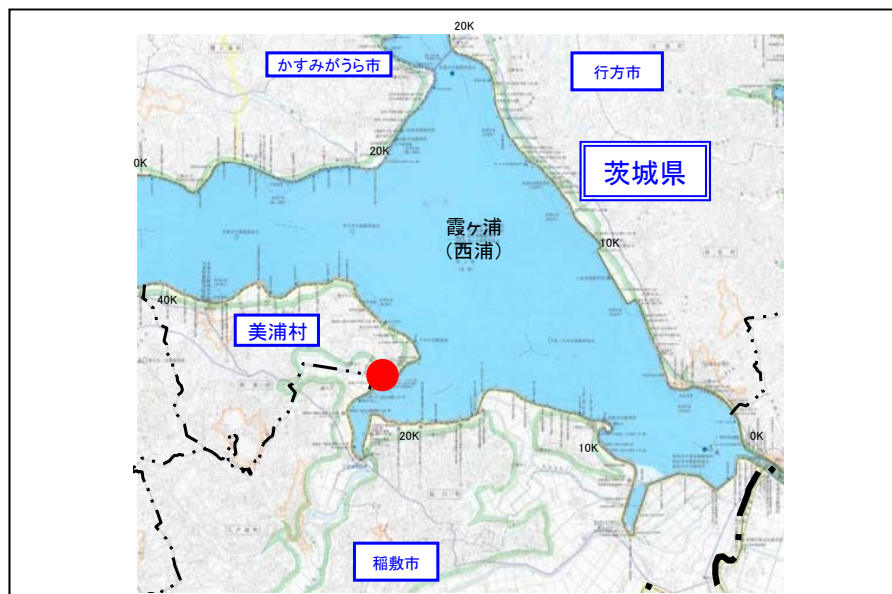
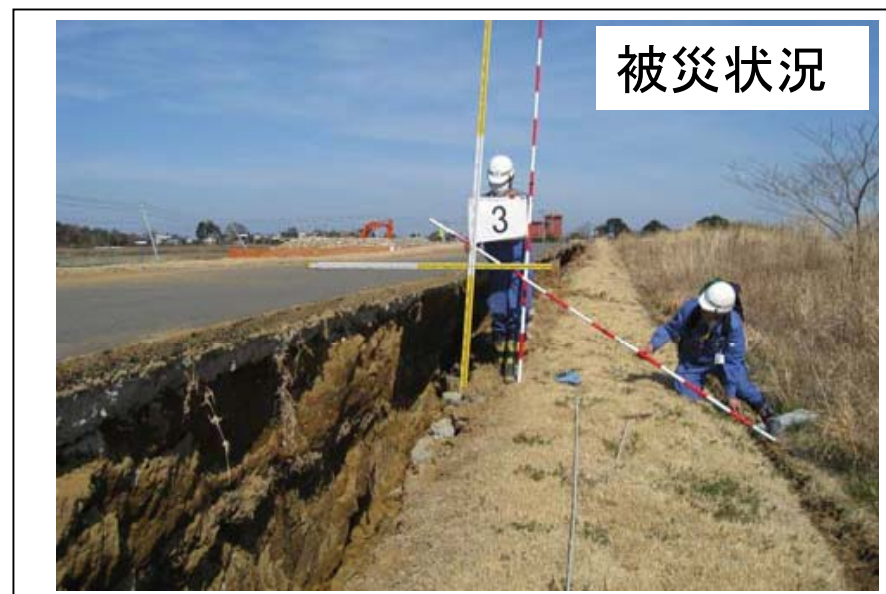
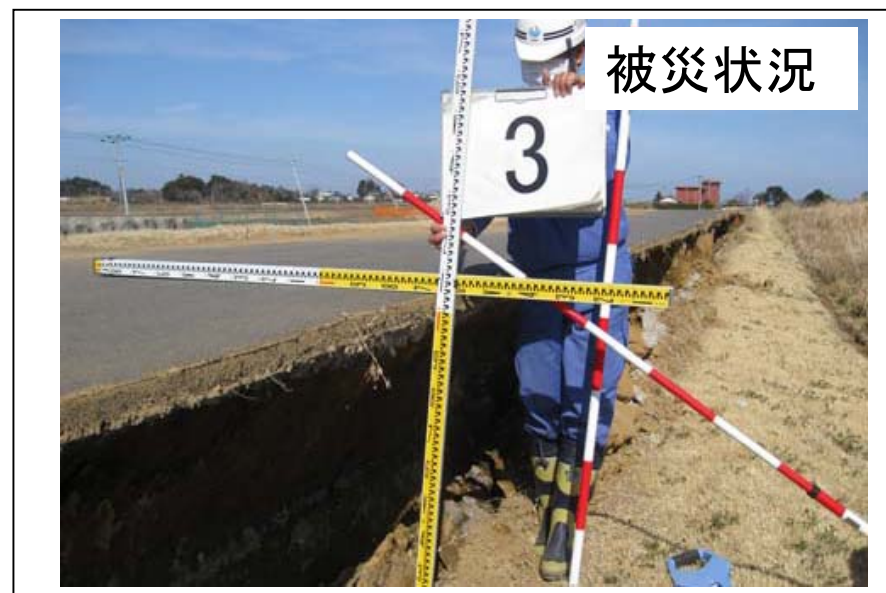
河川名: 常陸利根川 西浦(右岸26.3k~26.5k)

・被災内容: 堤防沈下・亀裂 L=250m

・復旧工法: 盛換工法 約3,000m<sup>3</sup>

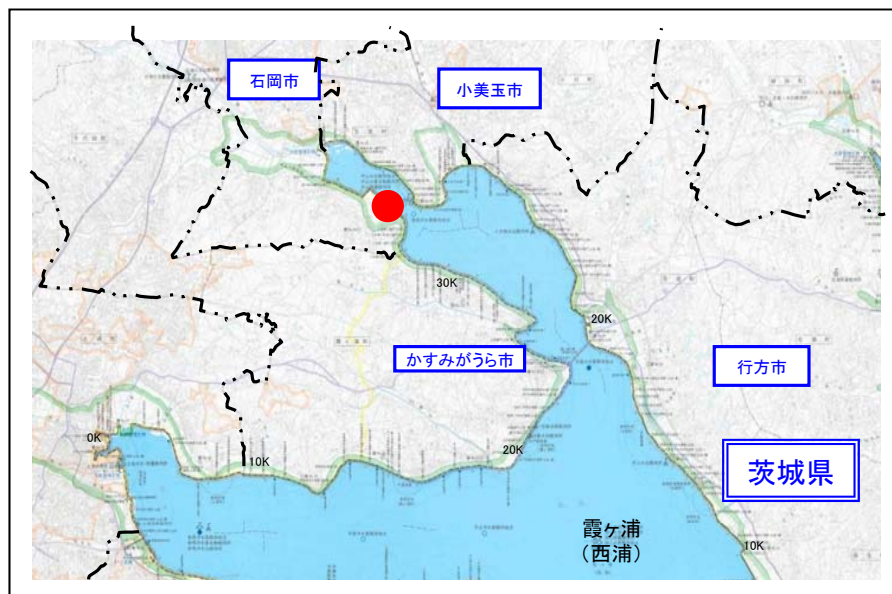
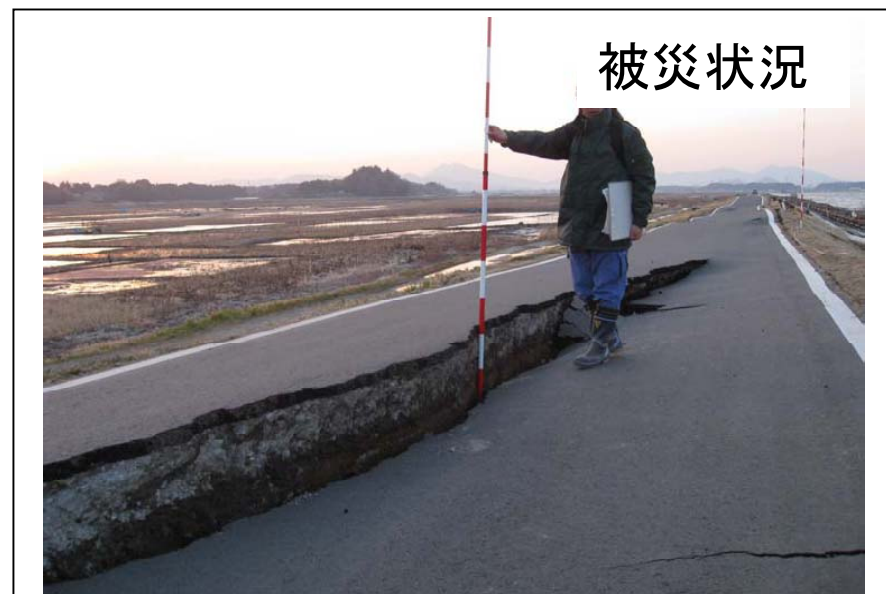
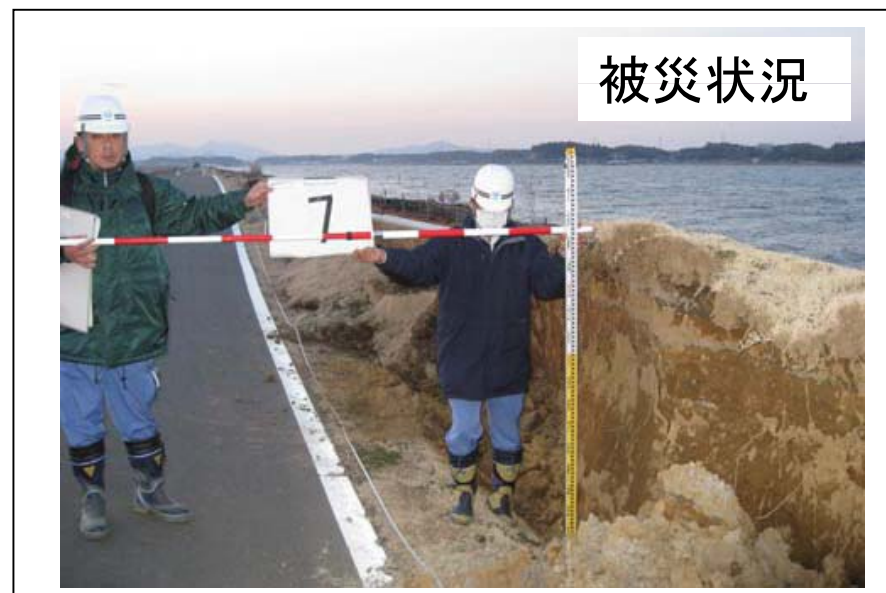
河川名: 常陸利根川 西浦(中岸33.1k~34.0k)

・被災内容: 堤防沈下・亀裂 L=900m

・復旧工法: 盛換工法 約10,000m<sup>3</sup>

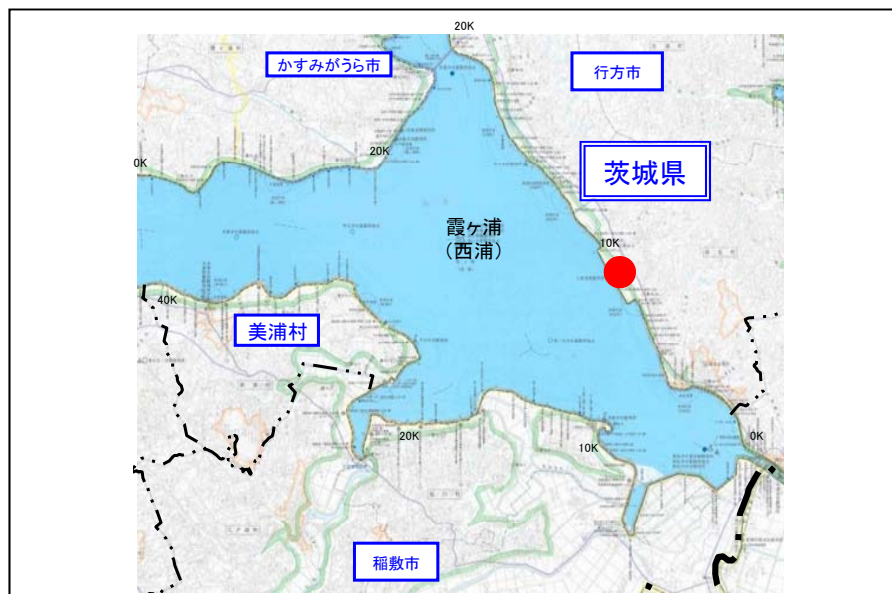
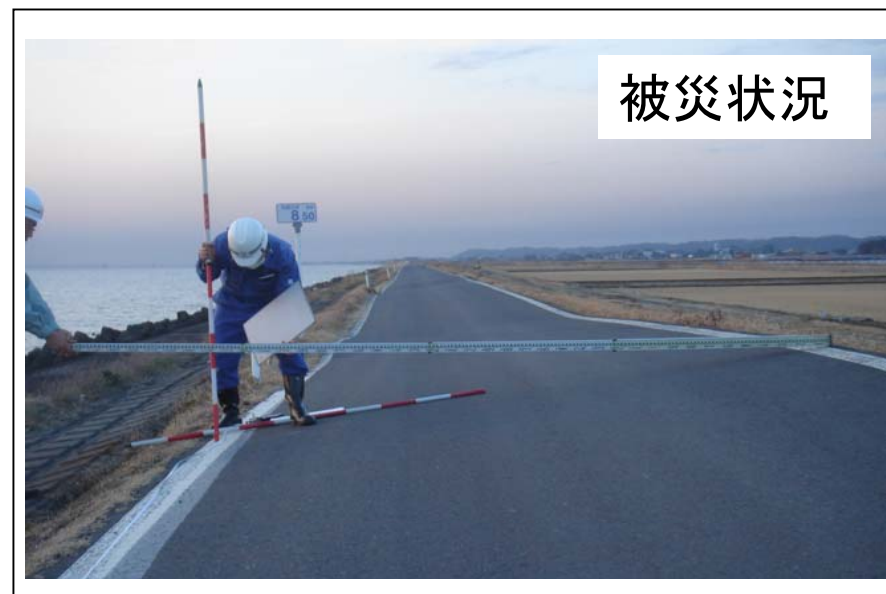
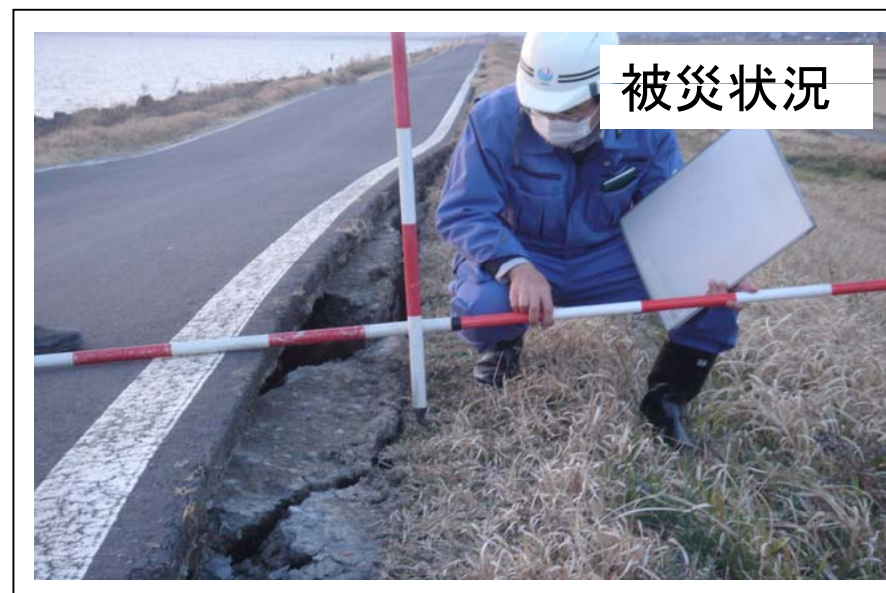
河川名: 常陸利根川 西浦(左岸8.0k~10.0k)

・被災内容: 堤防沈下・クラック L=2,000m

・復旧工法: 盛換工法 約8,000m<sup>3</sup>

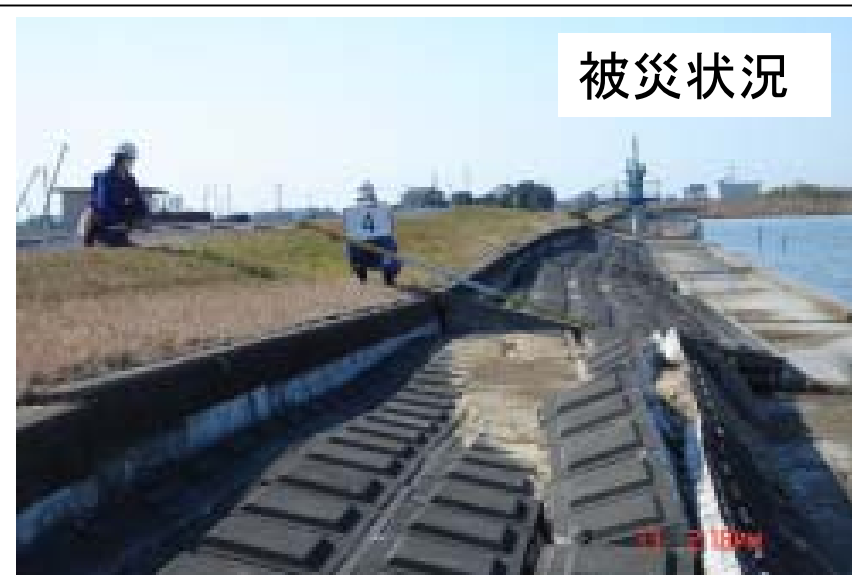
河川名:常陸利根川 外浪逆浦(右岸0.8k~1.2k)

・被災内容:護岸破損 L=400m

・復旧工法:シート張工 約800m<sup>3</sup>  
土嚢設置 約800m<sup>3</sup>

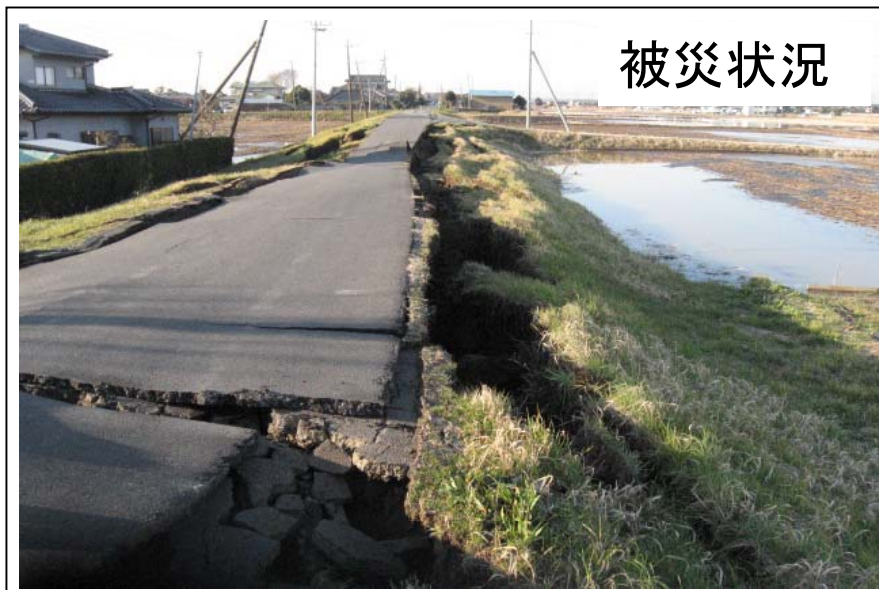
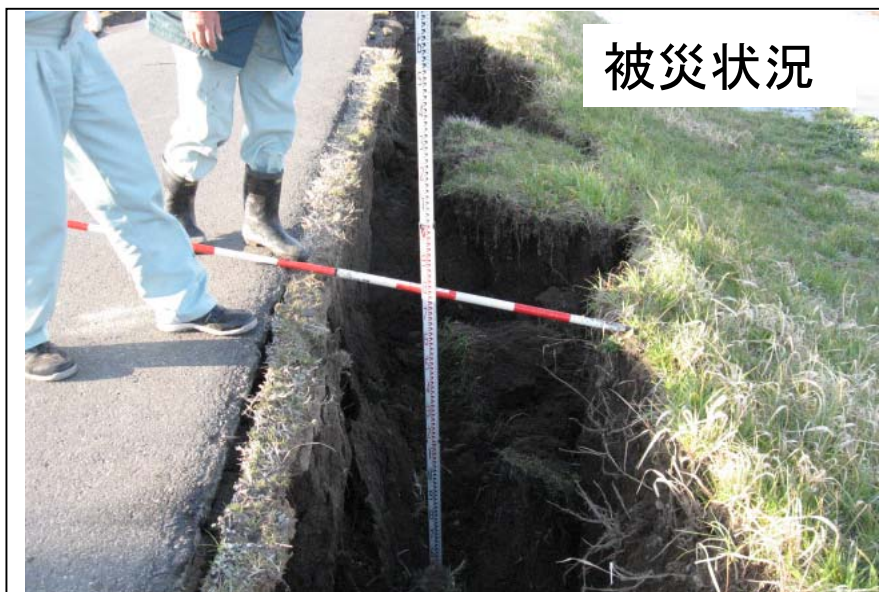
河川名:常陸利根川 横利根川(左岸4.5k~4.6k)

・被災内容:堤防沈下・陥没 L=100m

・復旧工法:盛換工法 約400m<sup>3</sup>

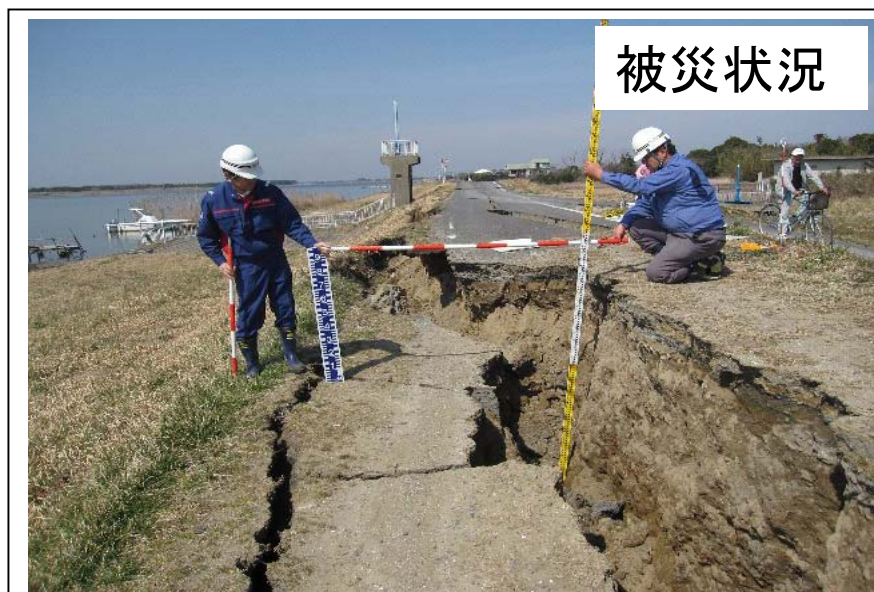
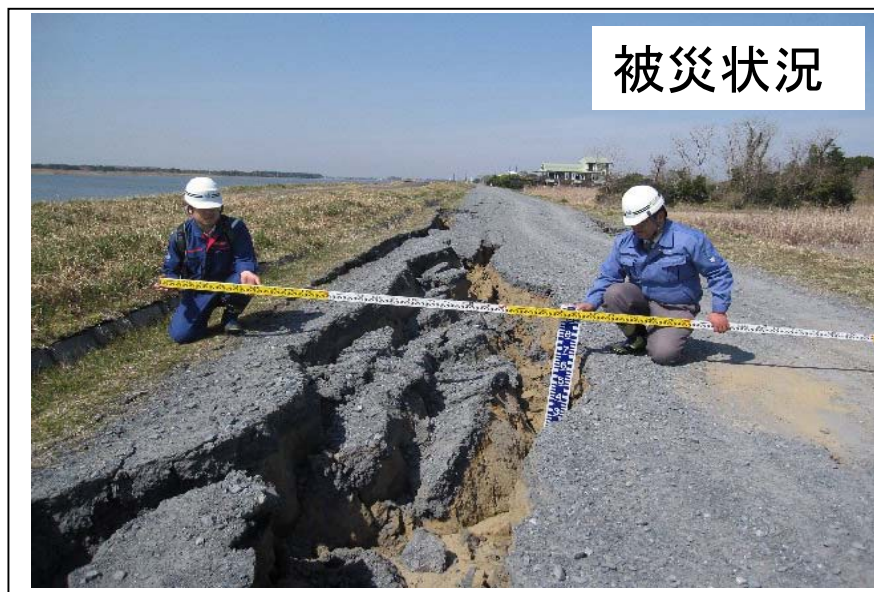
河川名: 常陸利根川 常陸川(左岸1.0k~1.5k)

・被災内容: 堤防陥没・クラックL=500m

・復旧工法: 盛換工法 約3,000m<sup>3</sup>

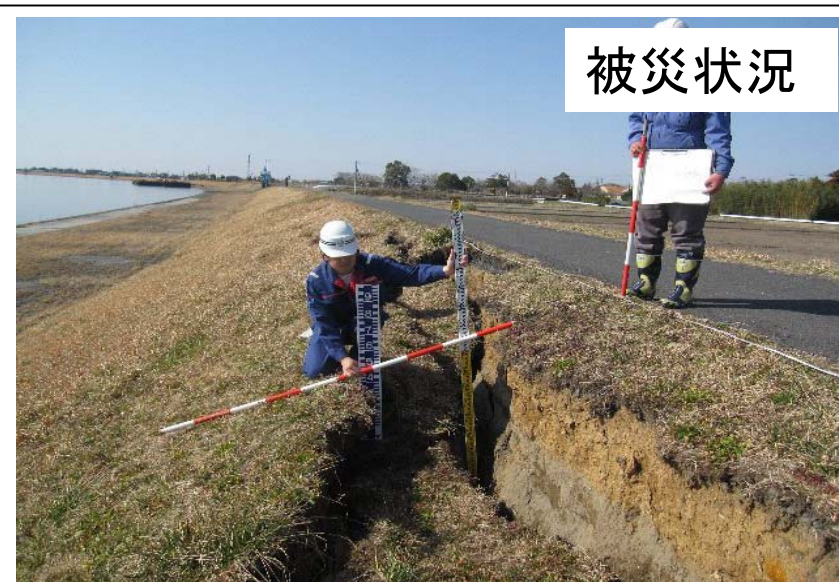
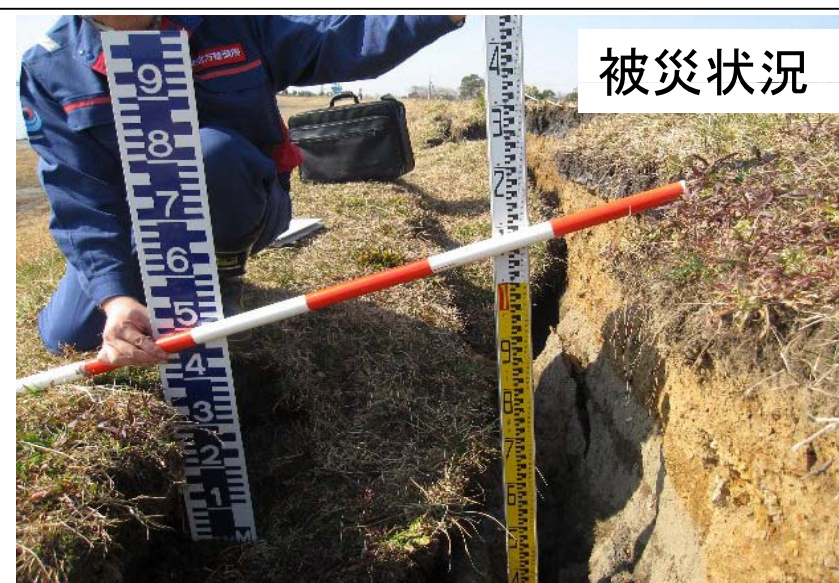
河川名: 常陸利根川 常陸川(左岸8.0k~8.1k)

・被災内容: 堤防川表法面亀裂 $L=100\text{m}$

・復旧工法: 盛換工法 約 $300\text{m}^3$
