茨城県内港湾の 被災及び復旧状況

(平成23年3月11日 東北地方太平洋沖地震)

平成23年3月20日 10:00現在
国土交通省 関東地方整備局港湾空港部

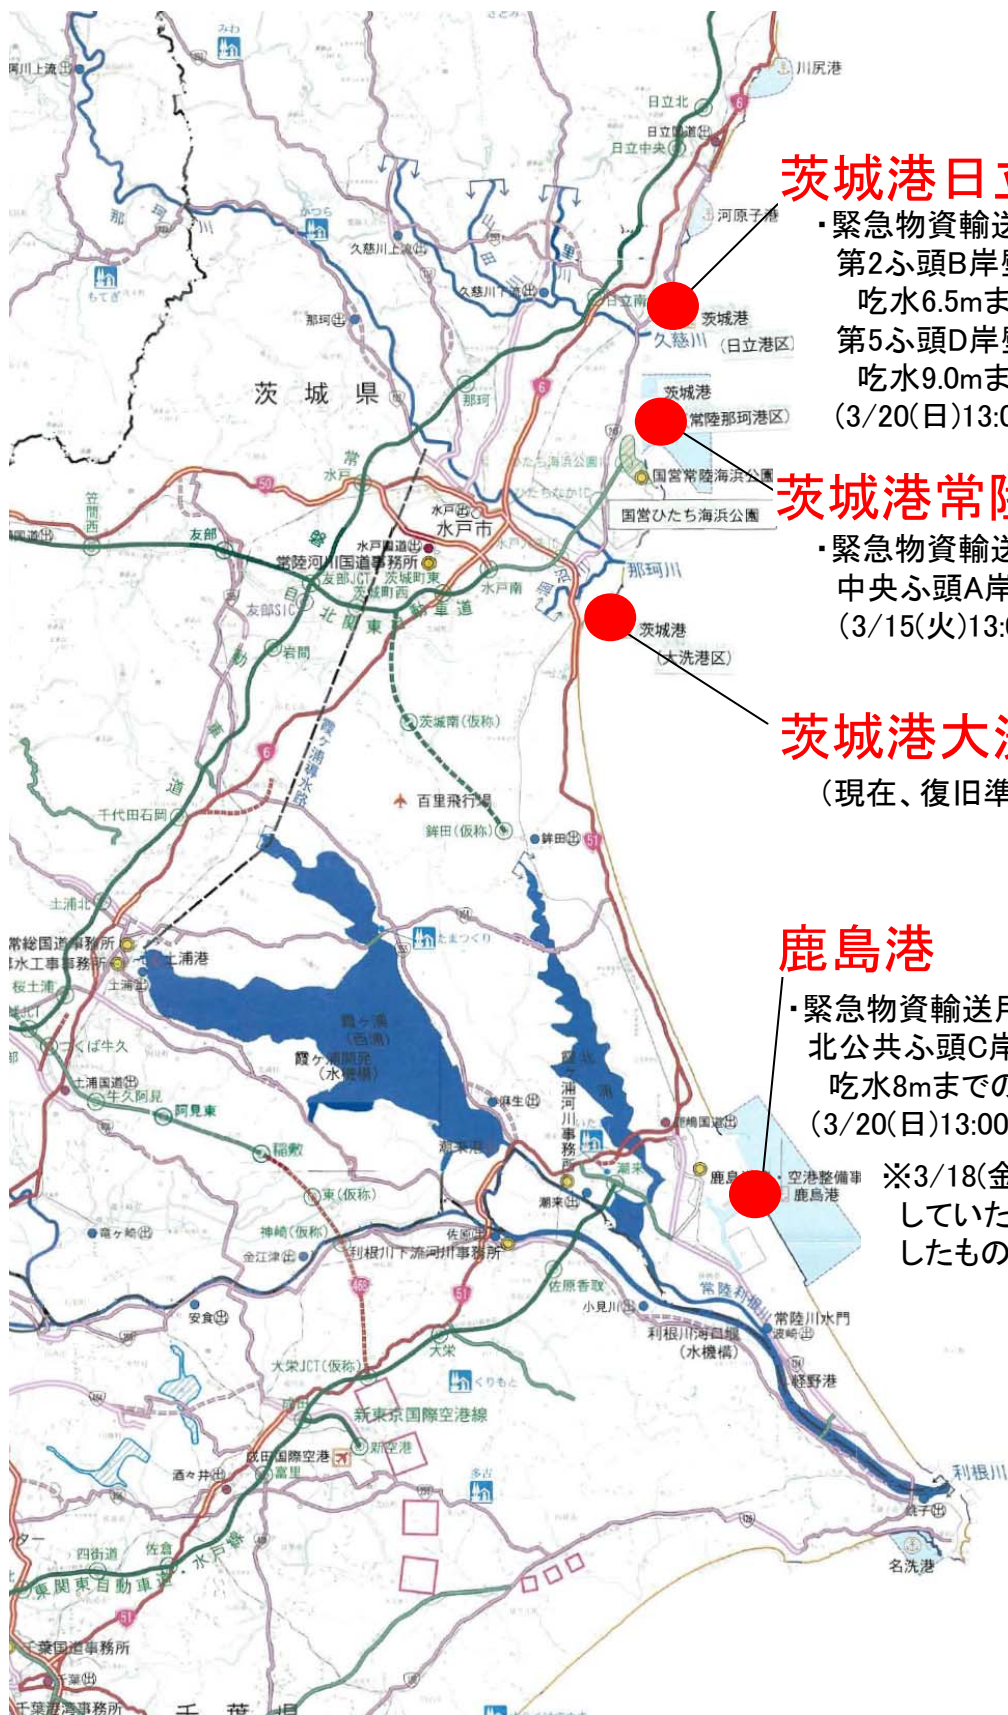
茨城県内の港湾の復旧状況 (東北地方太平洋沖地震)

- ・緊急物資輸送用 2バース
- 第2ふ頭B岸壁
吃水6.5mまでの船舶のみの暫定供用
- 第5ふ頭D岸壁
吃水9.0mまでの船舶のみの暫定供用
(3/20(日)13:00~予定)

- ・緊急物資輸送用 1バース
- 中央ふ頭A岸壁 水深7.5m[耐震強化岸壁]
(3/15(火)13:00~)

(現在、復旧準備中)

- ・緊急物資輸送用 1バース
- 北公共ふ頭C岸壁
吃水8mまでの船舶のみの暫定供用
(3/20(日)13:00~予定)

※3/18(金)17:00より吃水6mにて暫定供用していたものを、吃水8mまで利用可能としたもの

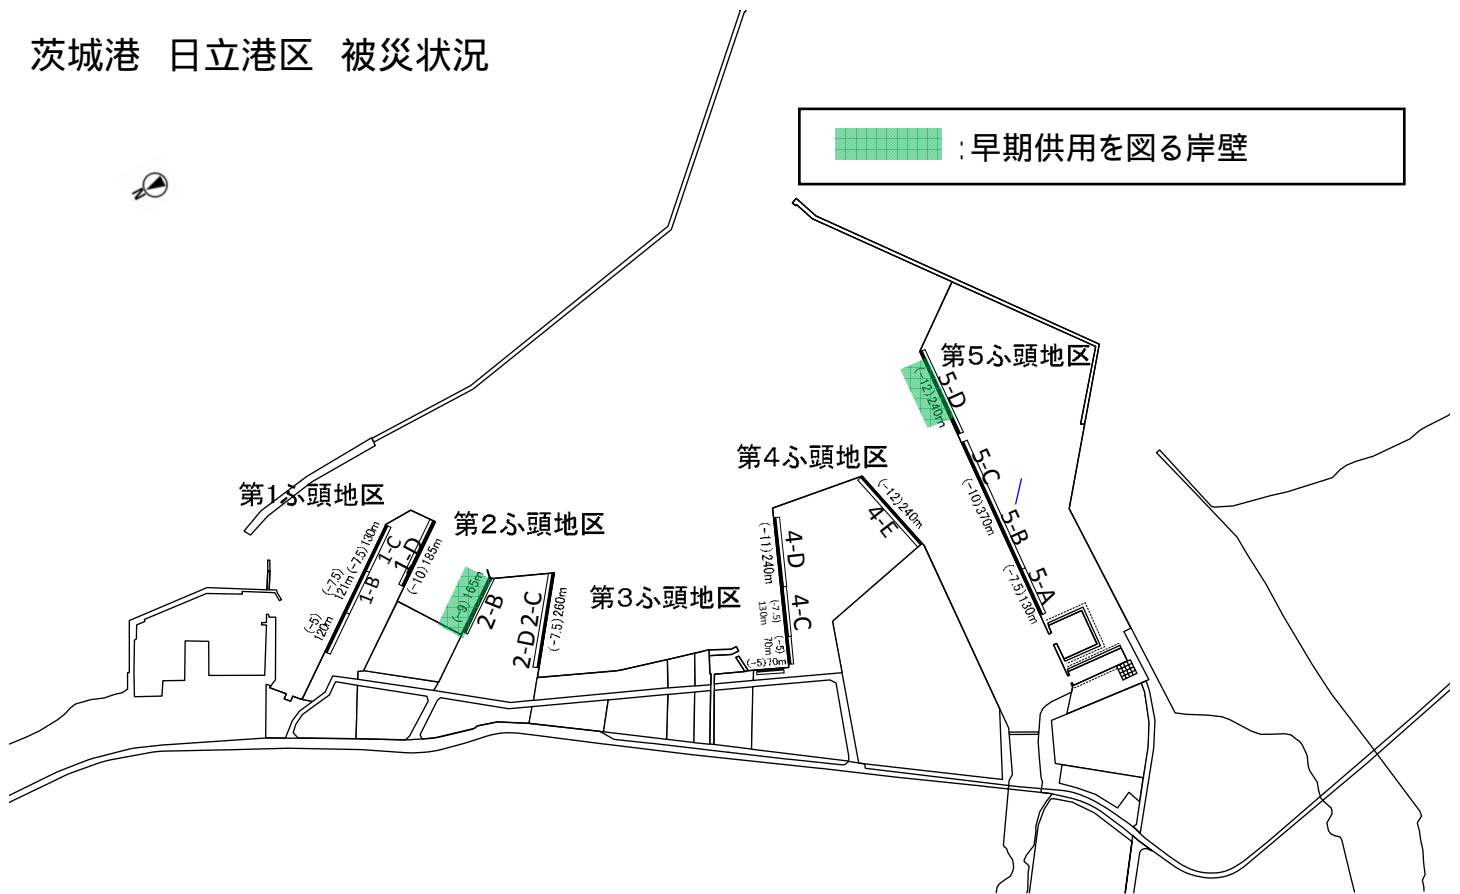
茨城港 日立港区 被災状況

- ・第1と第5ふ頭地区については岸壁背後が液状化しており、全体的に 1m 程度沈下している。
- ・第2～4ふ頭地区は先端部の護岸が流出し、岸壁の一部が利用できない状況。
- ・平時に主として自動車専用船が着岸している第5ふ頭地区においては、津波により、岸壁背後のモータープールに置いていた自動車が津波により漂流して散乱し、一部は炎上しており、また一部は岸壁前面の海中に沈没している状況。

・比較的被害が少ない第2ふ頭地区B岸壁(水深-9m)及び第5ふ頭地区D岸壁(水深-12m)の岸壁前面の泊地及び岸壁までの航路について深浅測量を実施し、航路の一部に沈没物が確認された。3月20日13:00より第2ふ頭地区B岸壁(水深-9m)については、吃水6.5mまでの船舶のみ、第5ふ頭地区D岸壁(水深-12m)については、吃水9mまでの船舶のみが利用可能な緊急物資輸送用岸壁として利用可能とする予定。

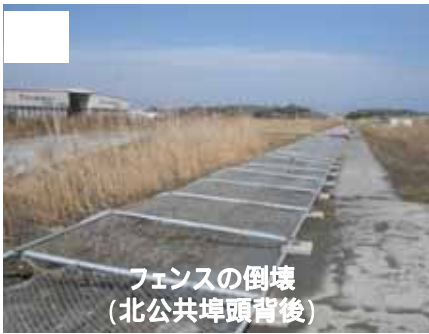
フェンスの倒壊
(北公共埠頭背後)

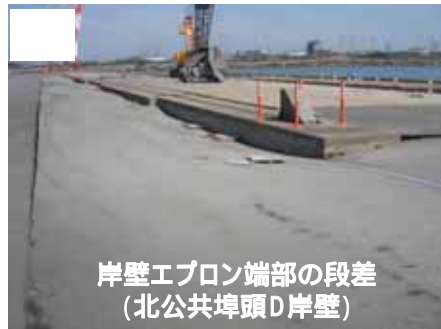
岸壁エプロン端部の段差
(北公共埠頭D岸壁)

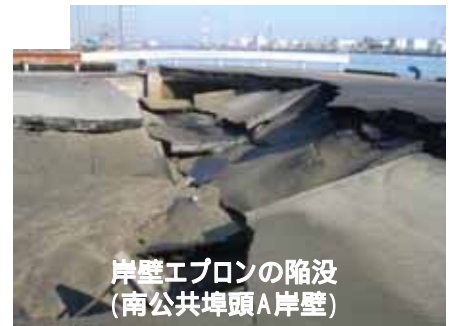
岸壁エプロンの陥没
(南公共埠頭A岸壁)

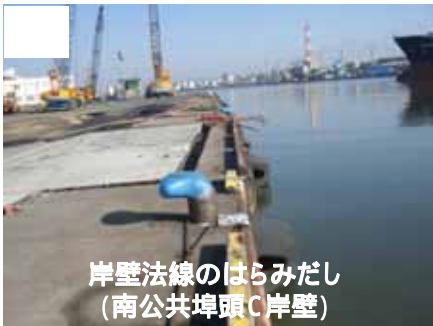
岸壁法線のはらみだし
(南公共埠頭C岸壁)

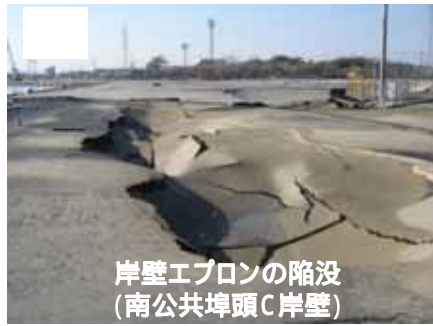
岸壁エプロンの陥没
(南公共埠頭C岸壁)
