茨城県内港湾の 被災及び復旧状況

(平成23年3月11日 東北地方太平洋沖地震)

平成23年3月22日 14:00現在
国土交通省 関東地方整備局港湾空港部

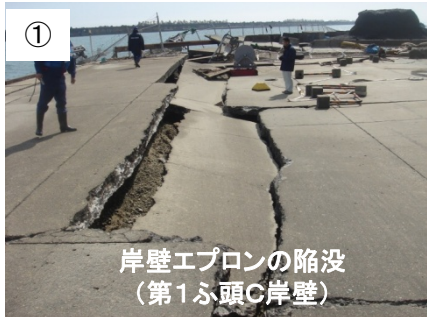
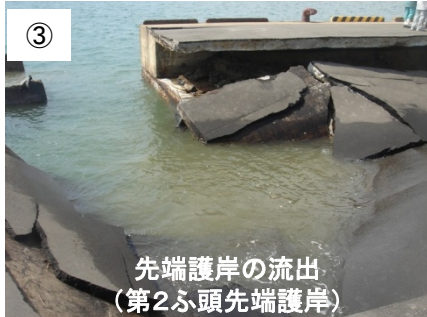
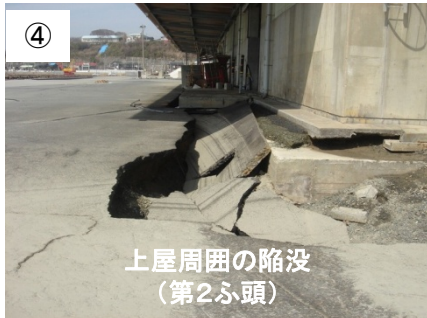
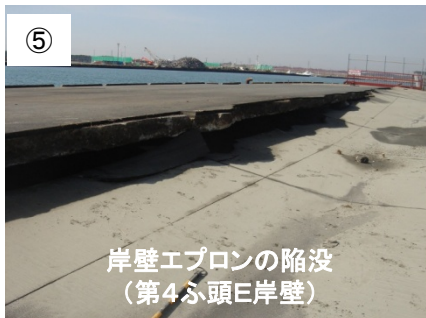
- ・第1と第5ふ頭地区については岸壁背後が液状化しており、全体的に1m程度沈下している。
- ・第2～4ふ頭地区は先端部の護岸が流出し、岸壁の一部が利用できない状況。
- ・平時に主として自動車専用船が着岸している第5ふ頭地区においては、津波により、岸壁背後のモータープールに置いていた自動車が津波により漂流して散乱し、一部は炎上しており、また一部は岸壁前面の海中に沈没している状況。

・比較的被害が少ない第2ふ頭地区B岸壁(水深-9m)及び第5ふ頭地区D岸壁(水深-12m)の岸壁前面の泊地及び岸壁までの航路について深浅測量を実施し、航路の一部に沈没物が確認された。これを踏まえ3月20日13:00より第2ふ頭地区B岸壁(水深-9m)については、吃水6.5mまでの船舶のみ、第5ふ頭地区D岸壁(水深-12m)については、吃水9mまでの船舶のみが利用可能な岸壁として供用開始。

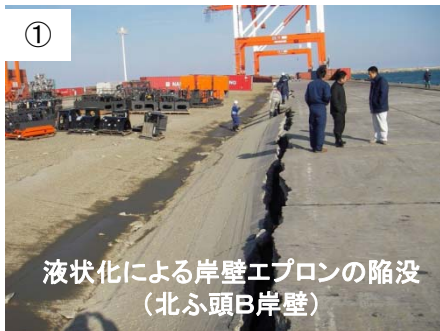
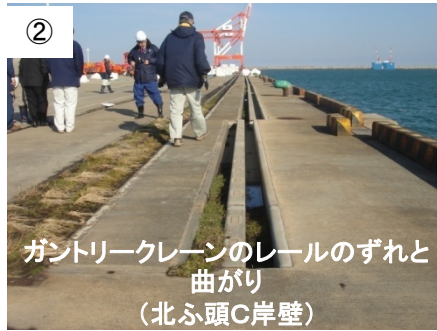
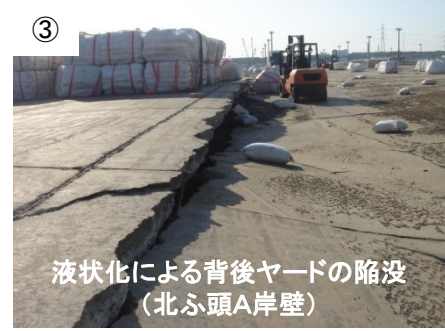
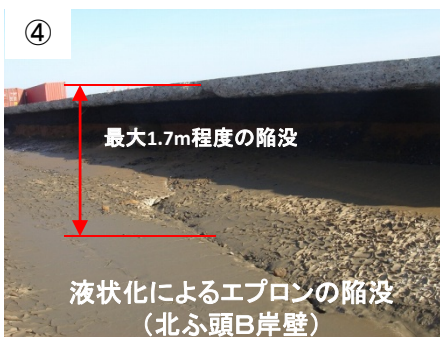
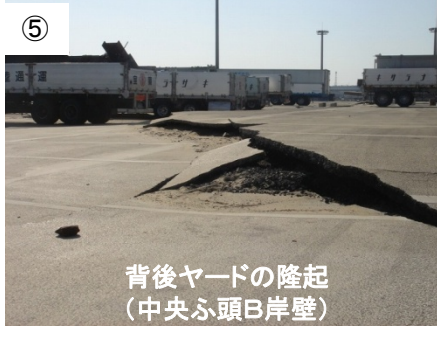
- ・北ふ頭地区の沖側の岸壁(水深-14m、-12m)を中心に、全体的に岸壁の損傷が激しく、特に岸壁背後が液状化により最大1.7m程度沈下している。
- ・中央ふ頭地区A岸壁(水深-7.5m)[耐震強化岸壁]については比較的被害が軽微。
- ・臨港道路においても、陥没・隆起が見られる。

・中央ふ頭地区のうち、比較的被害が軽微なA岸壁(水深-7.5m)[耐震強化岸壁]は、3月15日13:00より供用開始。
・これに引き続き、中央ふ頭地区B岸壁(水深-9m)、北ふ頭地区C岸壁(水深-10m)、北ふ頭地区H岸壁(水深-5.5m)について、岸壁前面の泊地及び岸壁までの航路において深浅測量を行い、水中の沈没物が無いことを確認したため、3月22日10:00より供用開始。

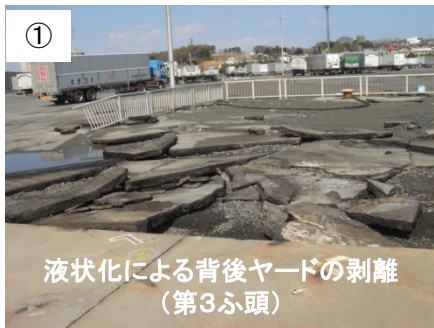
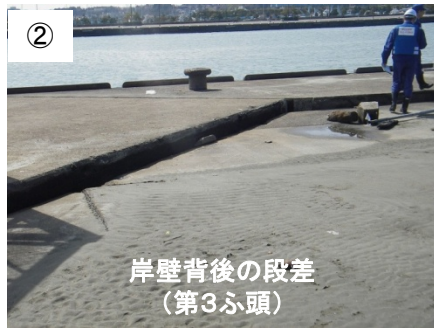
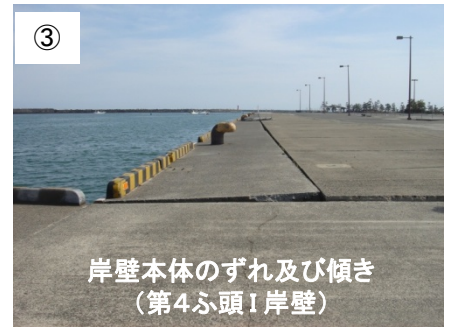
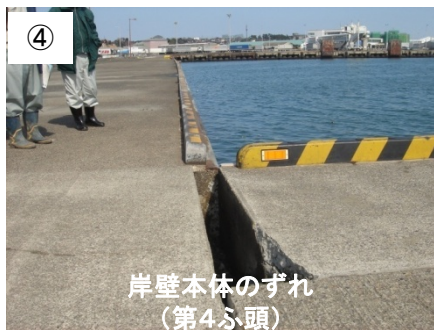
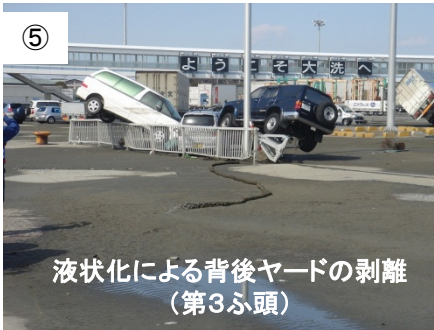
茨城港 大洗港区 被災状況

- ・フェリーターミナルがある第3ふ頭地区背後ヤードにおいて陥没・隆起が見られる。
- ・第4ふ頭地区において、岸壁本体のずれや傾きが生じている。
- ・津波により、小型船舶が打ち上げられたり、駐車車両が漂流・散乱している。

・比較的被害が少ない第3ふ頭地区G・H岸壁(水深-8m:フェリー用)及び第4ふ頭地区I岸壁(水深-8m)において、現在、岸壁前面の泊地及び岸壁までの航路において、深浅測量を実施し、水中の沈没物の有無を確認中である。
・船舶の航行に支障を来さないことが確認でき次第、供用開始する考え。

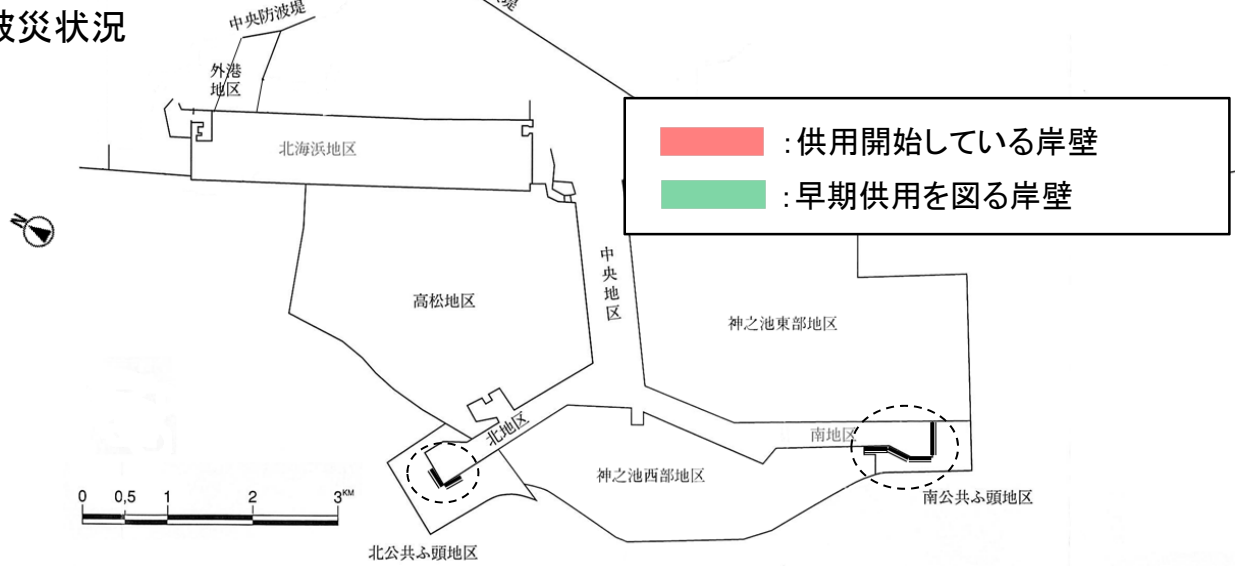
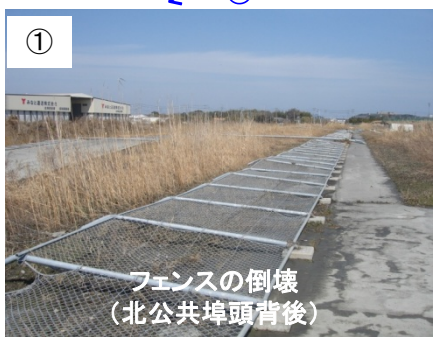
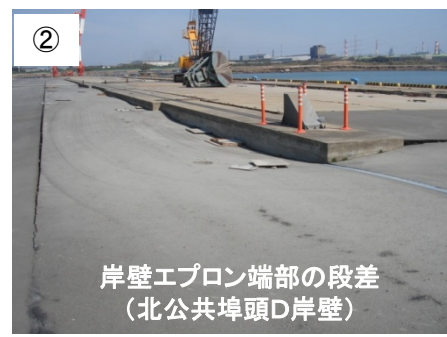
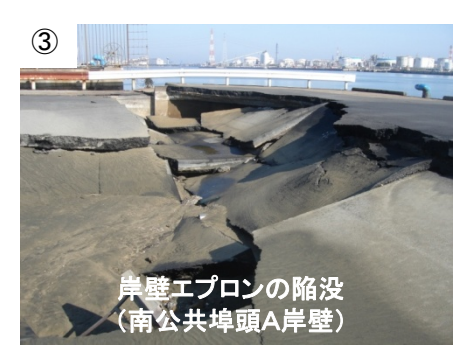
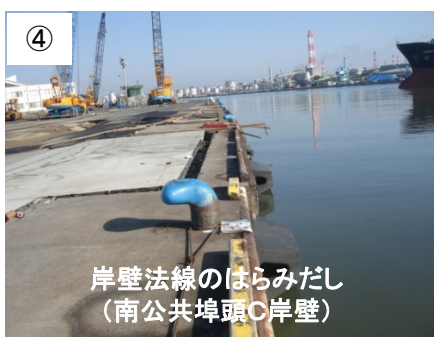
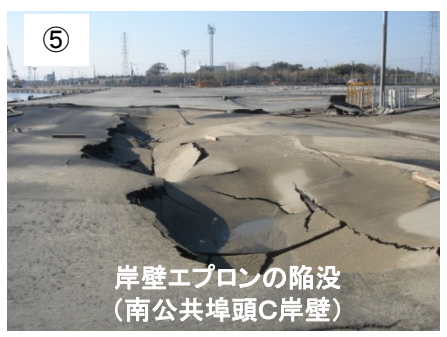
鹿島港 被災状況

- ・南公共ふ頭地区については、C岸壁(水深-7.5m)のはらみ出しが生じているなど損傷が激しく、かつ岸壁エプロンが陥没している状況。
- ・北公共ふ頭地区については、岸壁エプロンの一部に段差が生じている。
- ・湾奥部のふ頭背後のフェンスが津波で倒壊したり、ふ頭前面の泊地においては、自動車等が津波で漂流し、沈没している状況。
- ・民間企業の専用岸壁においても、荷役機械等の被害が相当程度発生している。

・岸壁の被害が比較的軽微な北公共ふ頭地区C岸壁(水深-10m)について、岸壁前面の泊地及び岸壁までの航路について、深浅測量を実施し、航路の一部に沈没物が確認されたことから、3月18日17:00より、吃水6mまでの船舶のみが利用可能な岸壁として供用開始したが、3月20日13:00より吃水8mまでの船舶について利用可能となった。
・また、南公共ふ頭地区D・E・F岸壁(水深-7.5m)及びG岸壁(水深-10m)については、北公共ふ頭地区同様、岸壁前面の潜水調査を実施し、航路の一部に沈没物が確認されたことから、3月22日10:00より、吃水6mまでの船舶が利用可能な岸壁として供用開始。

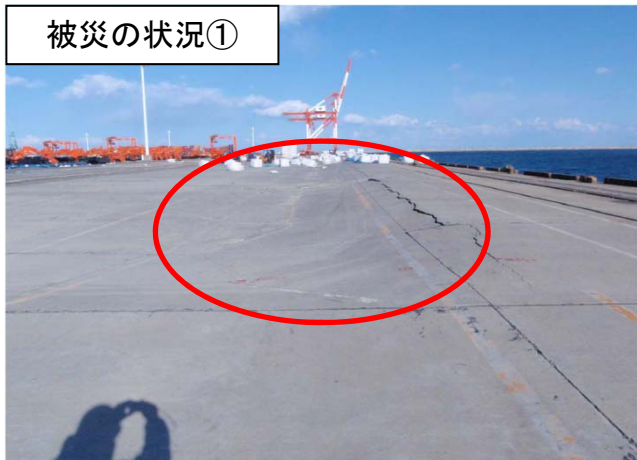
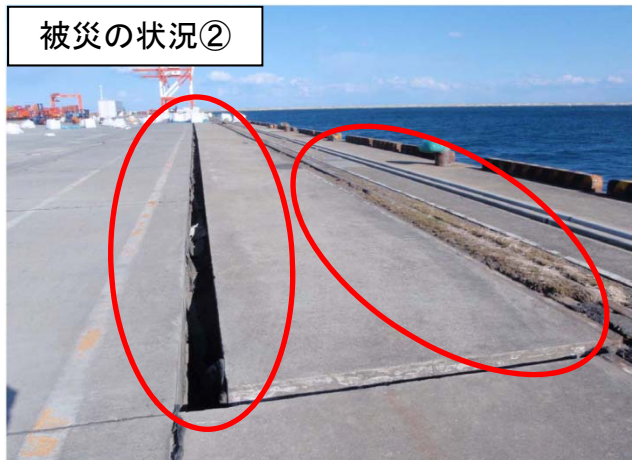
(1) 茨城港 常陸那珂港区 北ふ頭地区 岸壁(-10m)

○エプロン陥没、段差の解消

3月22日 AM10時 供用開始

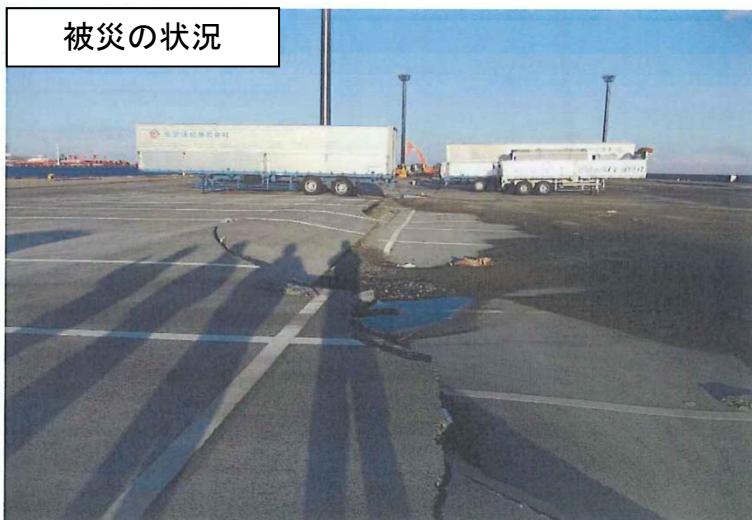
(2)茨城港 常陸那珂港区 中央ふ頭地区 岸壁(-9m)

○背後ヤードの液状化による段差の解消

3月22日 AM10時 供用開始

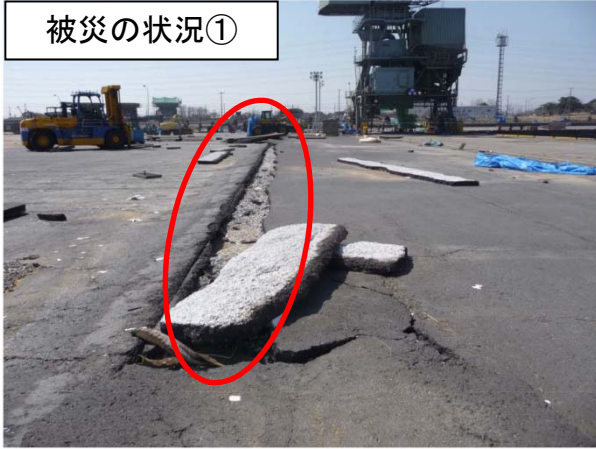
被災の状況①

○エプロンと背後ヤードとの段差の解消
