直轄河川緊急復旧工事実施状況

[平成23年東北地方太平洋沖地震による河川被災箇所]

国土交通省 関東地方整備局河川部

東北地方太平洋沖地震 関東地方整備局 直轄河川緊急復旧工事実施状況(速報版)

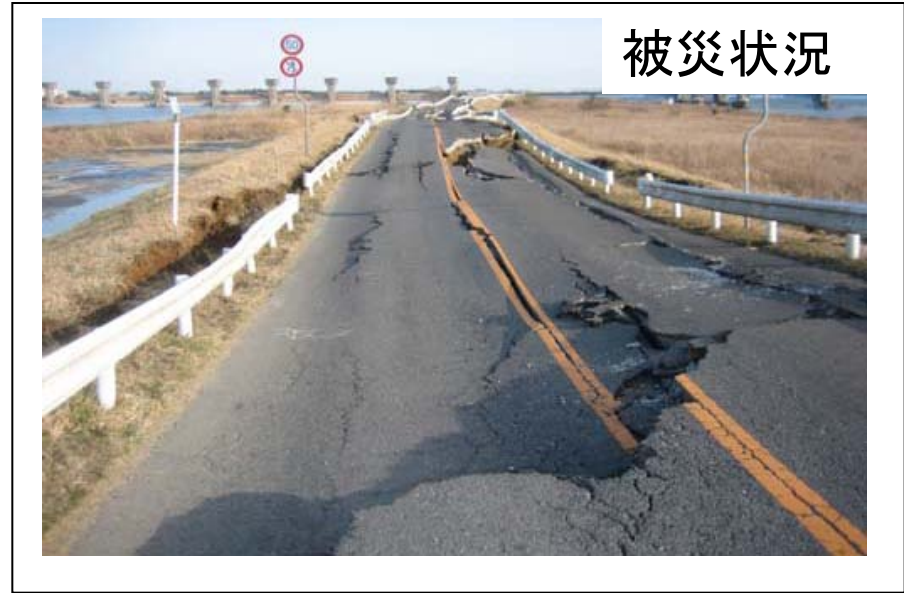
1 地先名：茨城県神栖市横瀬地先
河川名：利根川下流(左岸18.6k～19.0k)

被災状況

- ・被災内容：堤防陥没 L=389m
- ・復旧工法：盛換工法 約14,000m³
シート張 約5,600m²
ブロックマット 約610m²
大型土嚢 約780袋
- ・着手日：平成23年3月13日
- ・工事期間：19日間程度
- ・現在の状況：盛土工施工中
大型土嚢製作中

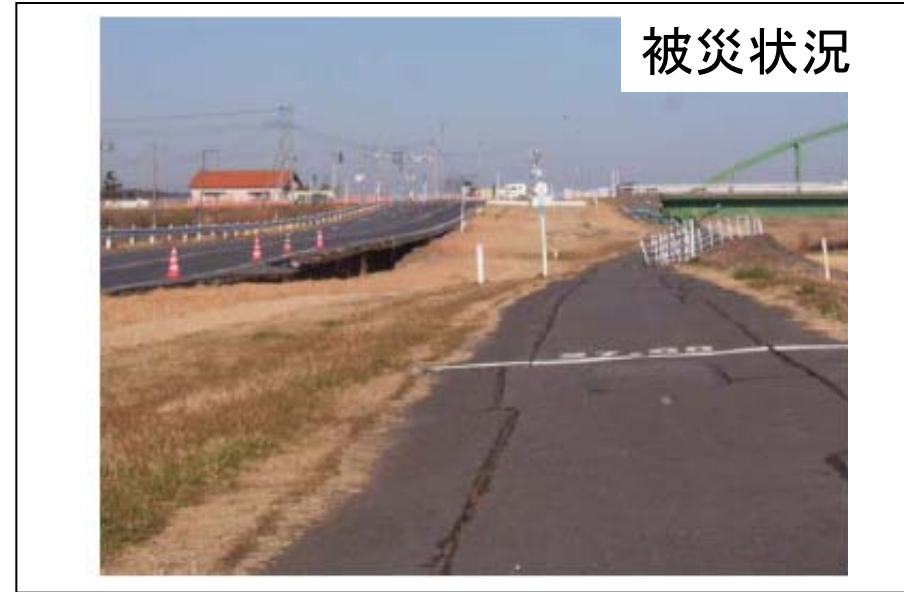
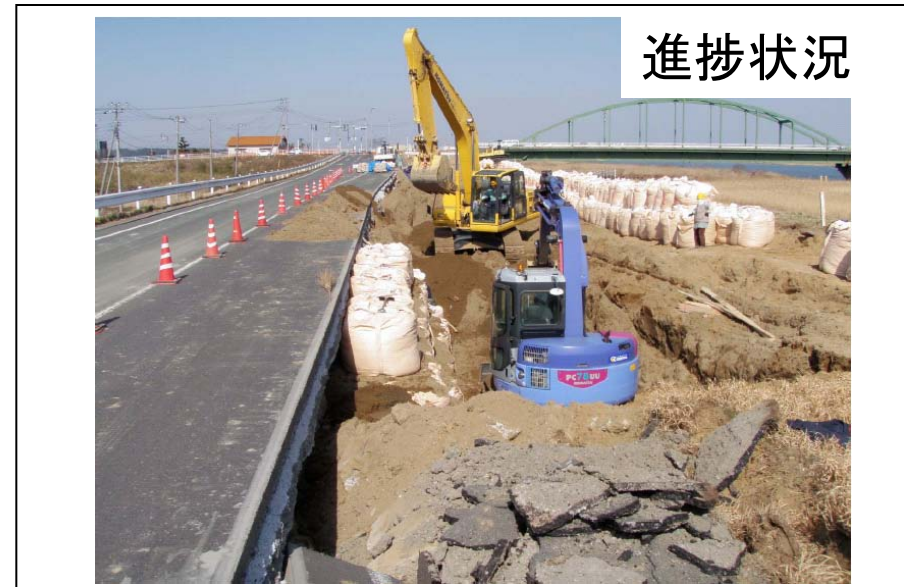
2 地先名:千葉県香取市小見川地先
河川名:利根川下流(右岸27.1k~27.2k)

- 被災内容: 堤防天端沈下 L=70m
- 復旧工法: 盛換工法 約1,700m³
シート張り 約810m²
大型土嚢 約210袋
- 着手日: 平成23年3月14日
- 工事期間: 16日間程度
- 現在の状況: 掘削工施工中
大型土嚢据付中

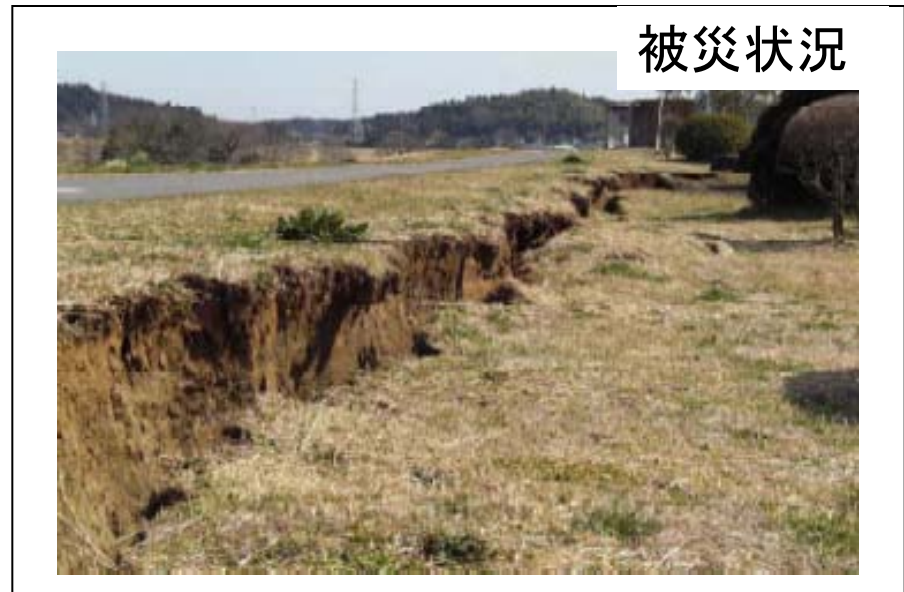
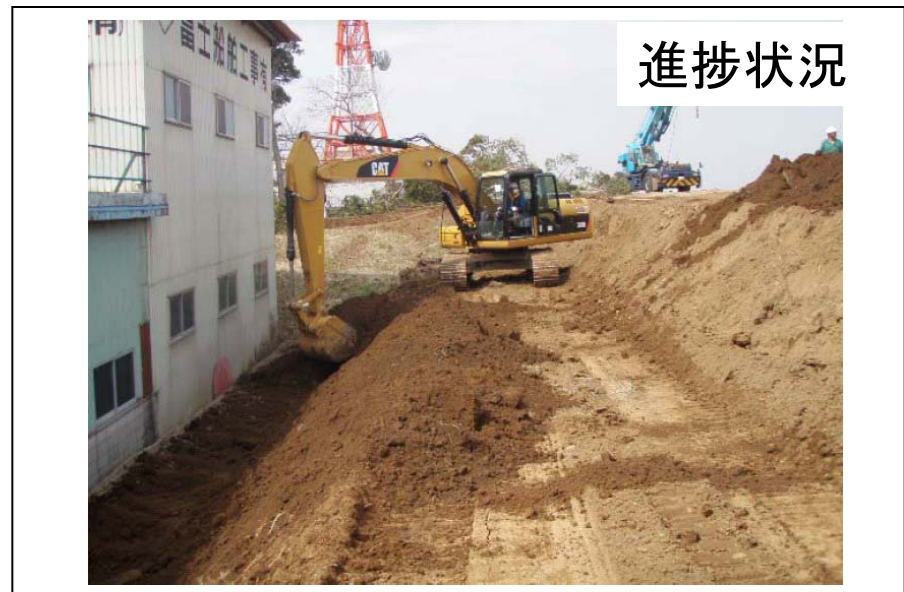
3 地先名:千葉県香取市佐原地先
河川名:利根川下流(右岸38.7k~38.9k)

被災状況

- ・被災内容: 堤防天端沈下 L=134m
- ・復旧工法: 盛換工法 約2,900m³
シート張り 約2,900m²
大型土嚢 約140袋
- ・着手日: 平成23年3月14日
- ・工事期間: 18日間程度
- ・現在の状況: 掘削工施工中
舗装撤去工・舗装工施工中

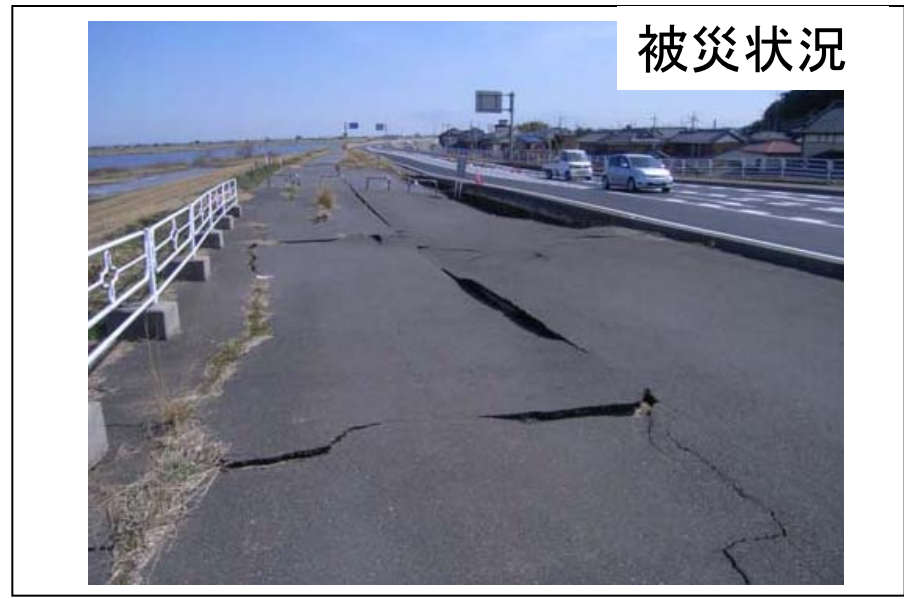
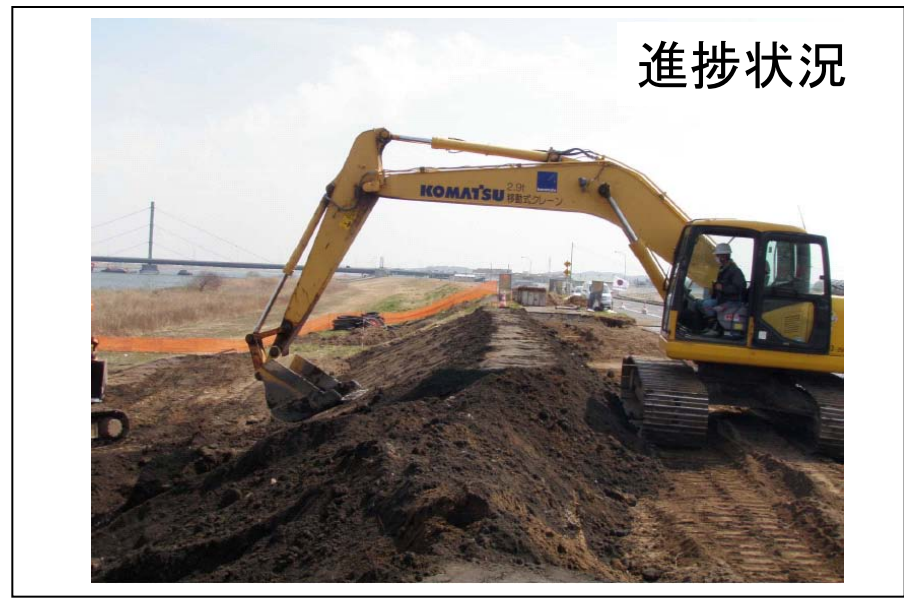
地先名：千葉県香取郡神崎町神崎本宿地先
河川名：利根川下流(右岸49.1k～49.2k)

- ・被災内容：堤防天端沈下 L=140m
- ・復旧工法：盛換工法 約1,600m³
シート張り 約480m²
大型土嚢 約280袋
- ・着手日：平成23年3月14日
- ・工事期間：14日間程度
- ・現在の状況：掘削工完了
大型土嚢製作完了
盛土工施工中

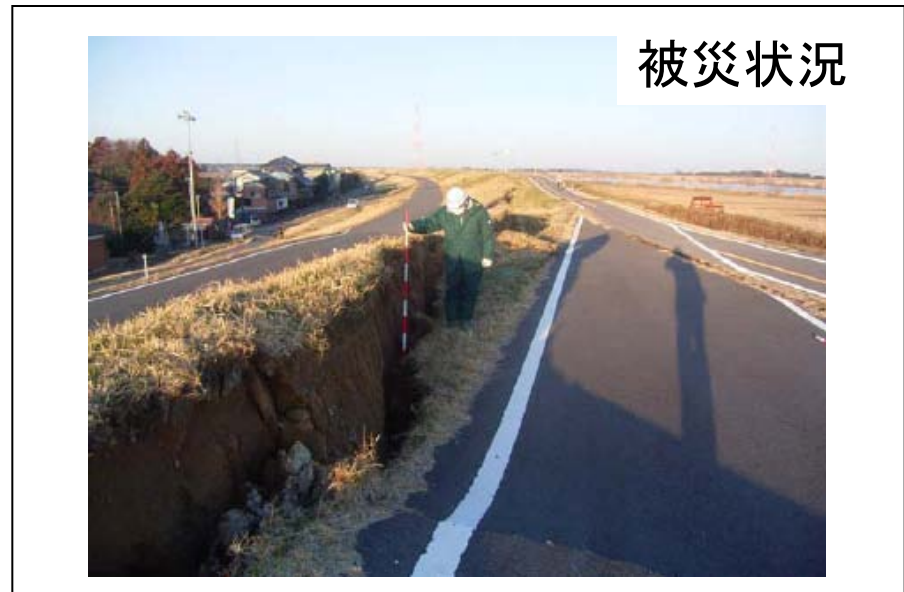
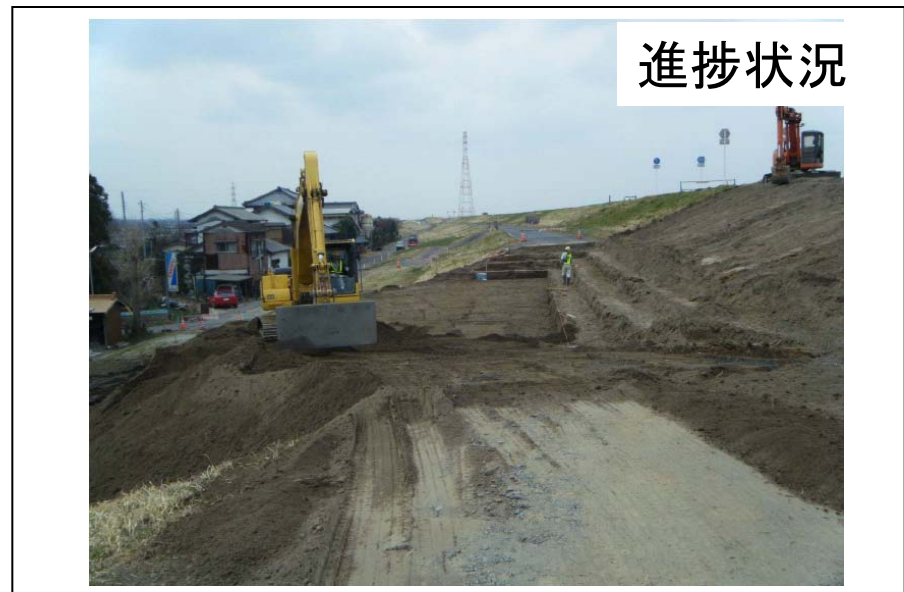
6 地先名:千葉県印旛郡栄町請方地先
河川名:利根川下流(右岸69.1k~69.2k)

- ・ 被災内容: 堤防天端沈下 L=116m
- ・ 復旧工法: 盛換工法 約4,500m³
シート張り 約2,700m²
大型土嚢 約120袋
- ・ 着手日: 平成23年3月14日
- ・ 工事期間: 17日間程度
- ・ 現在の状況: 掘削工、盛土工施工中

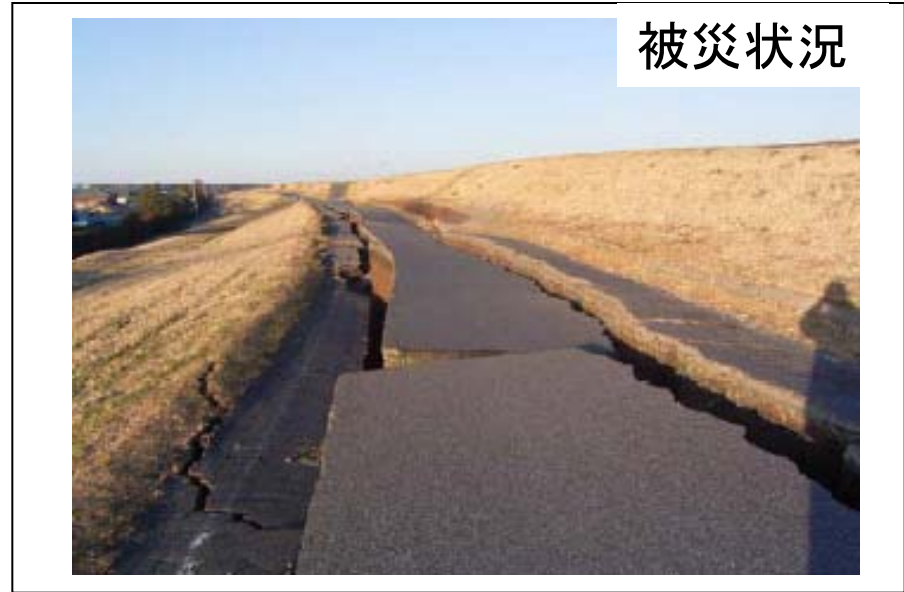
被災状況

- ・被災内容: 堤防天端沈下 L=430m
- ・復旧工法: 盛換工法 約17,000m³
シート張り 約10,000m²
大型土嚢 約430袋
- ・着手日: 平成23年3月14日
- ・工事期間: 14日間程度
- ・現在の状況: 表土剥ぎ施工中
大型土嚢製作中

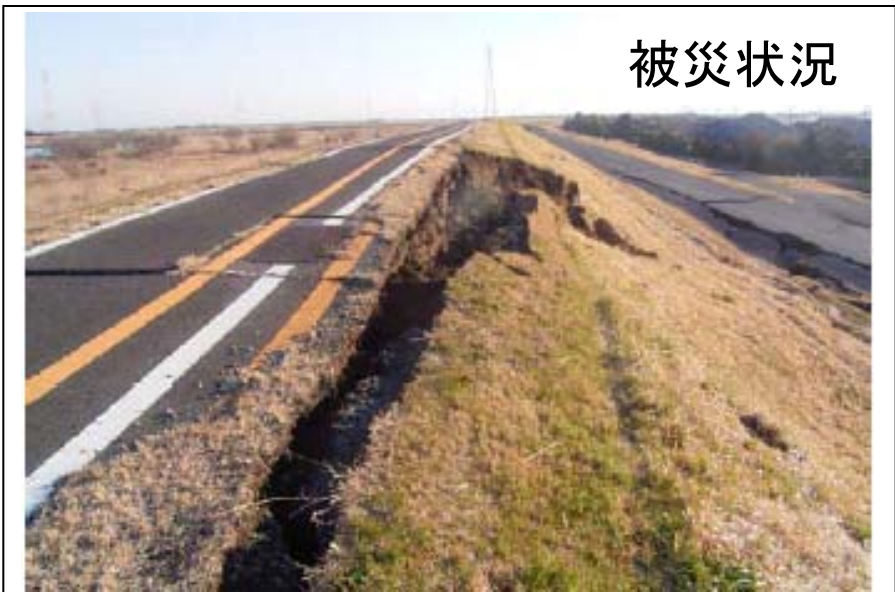
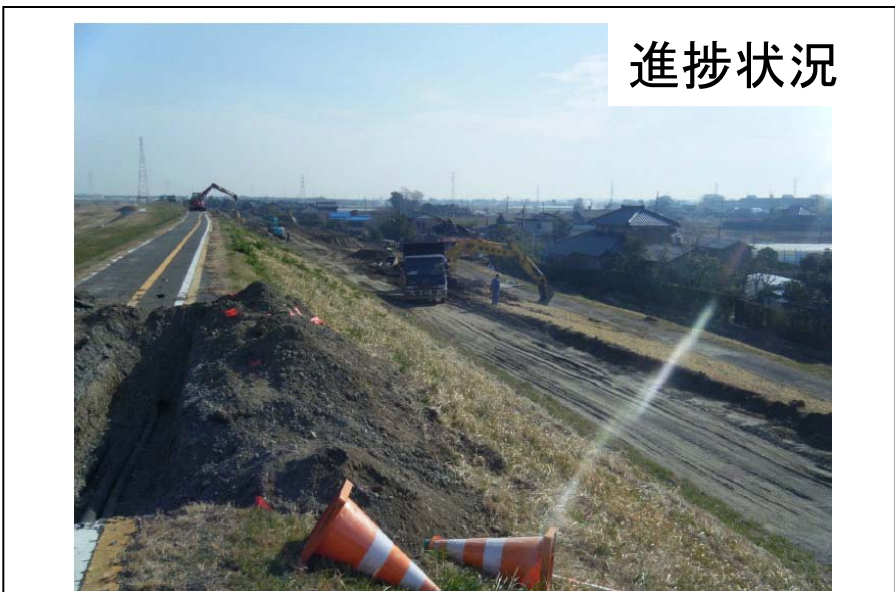
8 地先名: 千葉県印旛郡栄町三和地先
河川名: 利根川下流(右岸70.3k~71.0k)

被災状況

- ・被災内容: 堤防天端沈下 L=633m
- ・復旧工法: 盛換工法 約25,000m³
シート張り 約15,000m²
大型土嚢 約640袋
- ・着手日: 平成23年3月14日
- ・工事期間: 16日間程度
- ・現在の状況: 舗装撤去工施工中

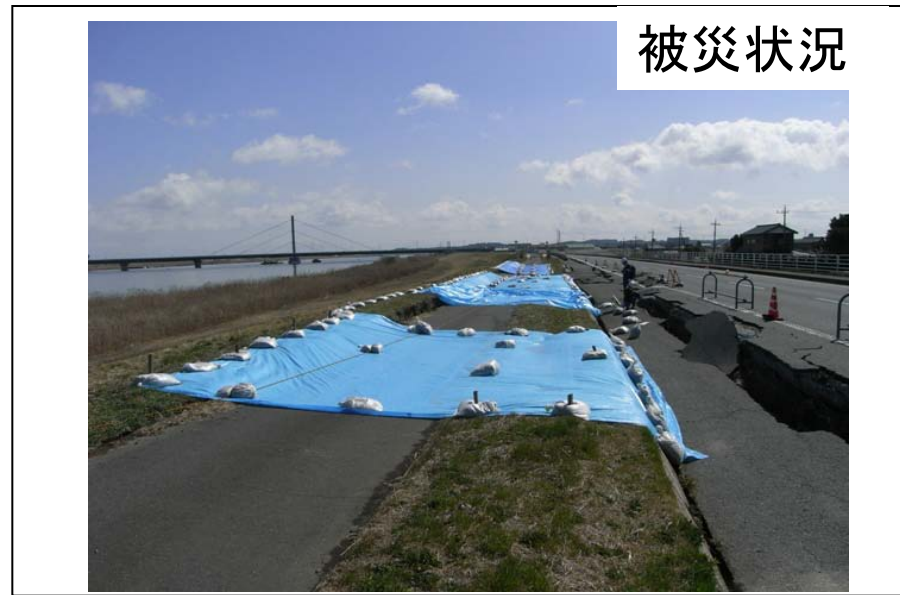
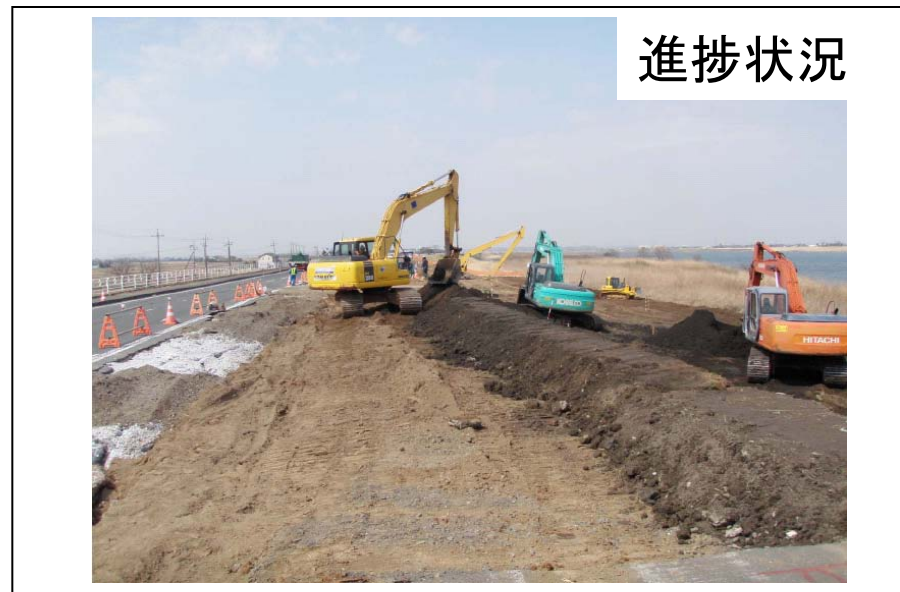
38 地先名:千葉県香取市佐原口地先
河川名:利根川下流(右岸41.0k~41.2k)

被災状況

- ・被災内容:堤防法滑り L=210m
- ・復旧工法:盛換工法 約3,100m³
シート張り 約2,300m²
ブロックマット 約3,400m²
大型土嚢 約420袋
- ・着手日:平成23年3月18日
- ・工事期間:14日間程度
- ・現在の状況:掘削工完了、舗装撤去工完了
大型土嚢製作中、盛土工施工中

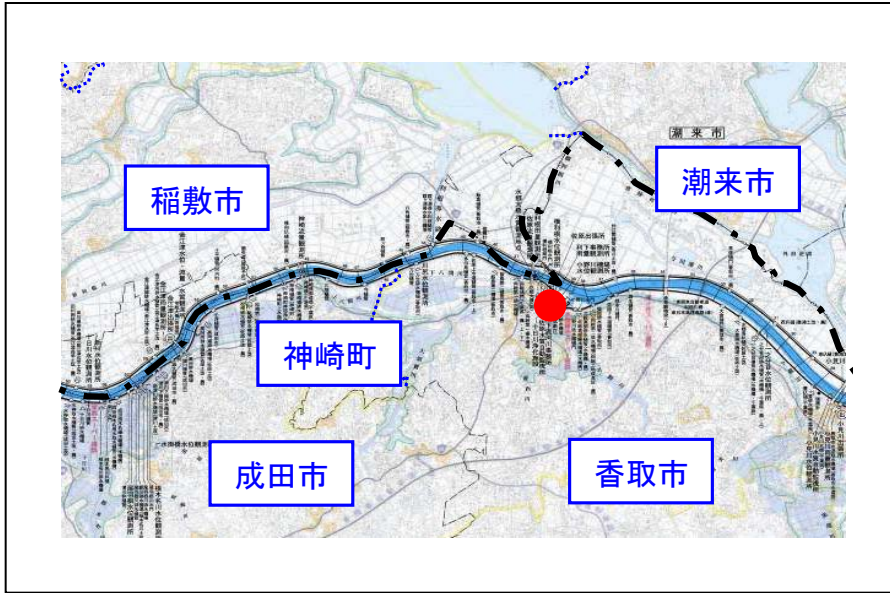
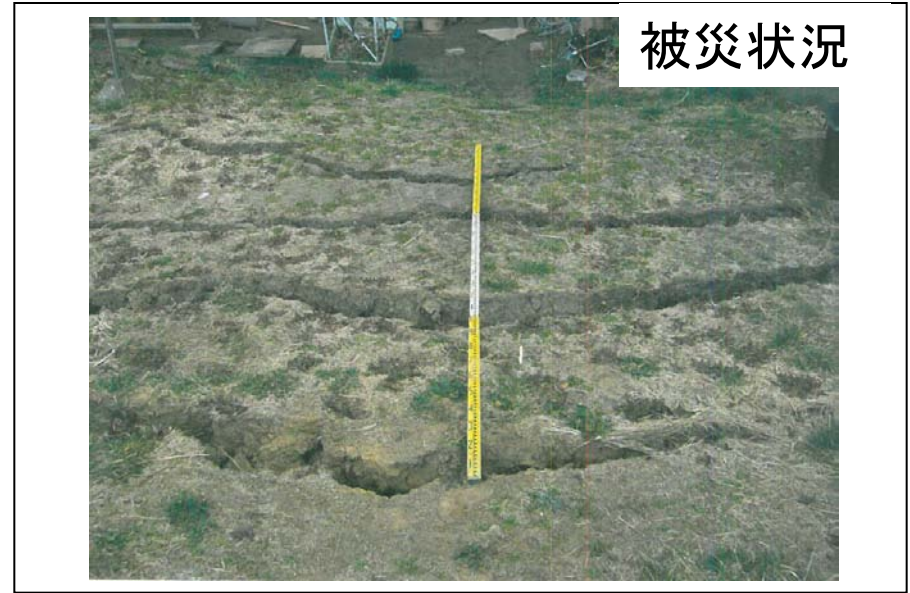
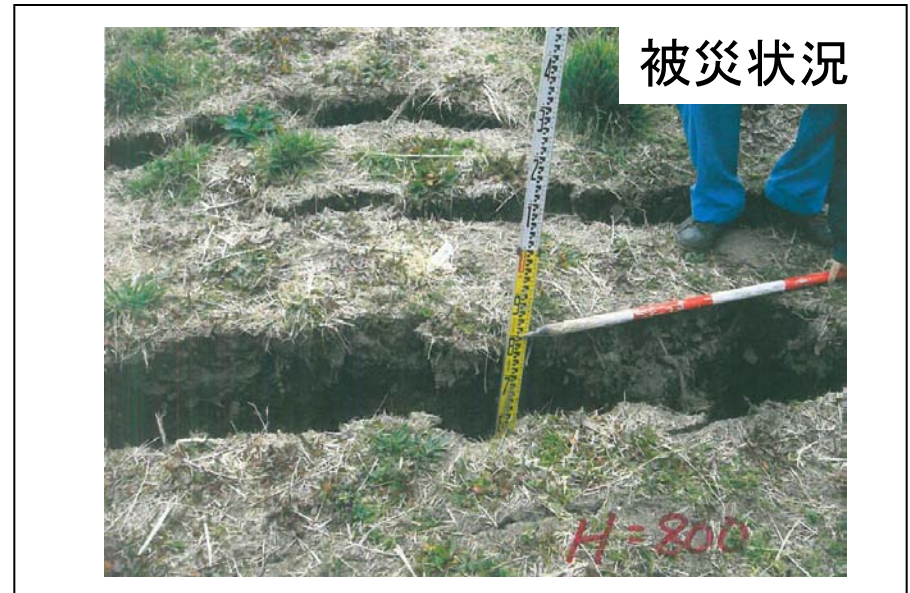
被災状況

- ・被災内容: 堤防沈下・亀裂 L=214m
- ・復旧工法: 盛換工法 約3,000m³
シート張り 約4,000m²
大型土嚢 約220袋
- ・着手日: 平成23年3月21日
- ・工事期間: 23日間程度
- ・現在の状況: 起工測量実施中

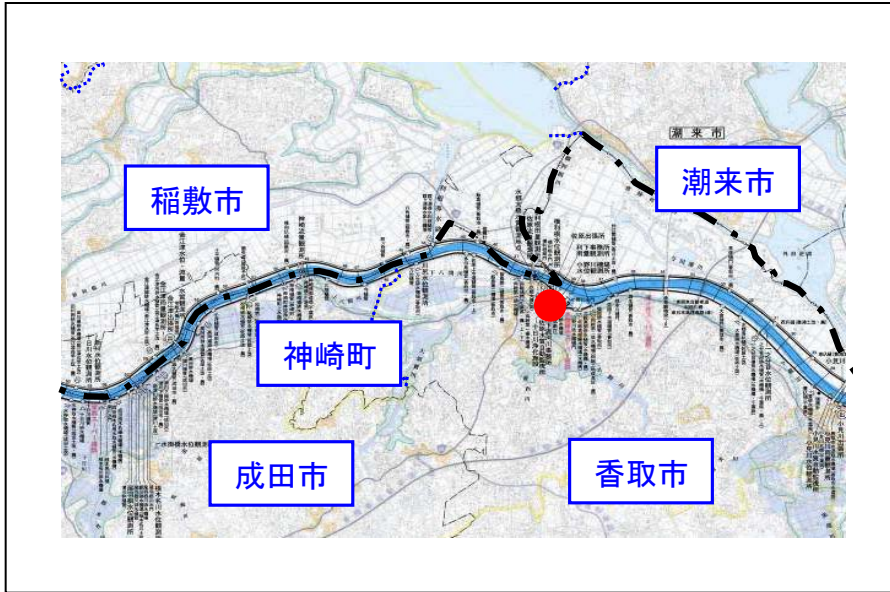
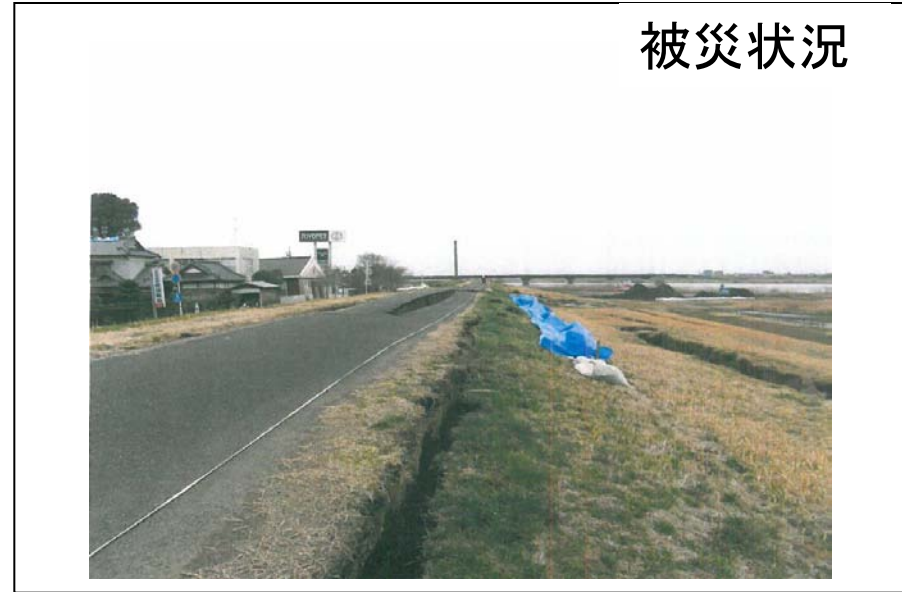
被災状況

- ・被災内容: 堤防沈下・亀裂 L=516m
- ・復旧工法: 盛換工法 約9,300m³
シート張り 約7,600m²
ブロックマット 約7,100m²
大型土嚢 約520袋
- ・着手日: 平成23年3月21日
- ・工事期間: 35日間程度
- ・現在の状況: 起工測量実施中

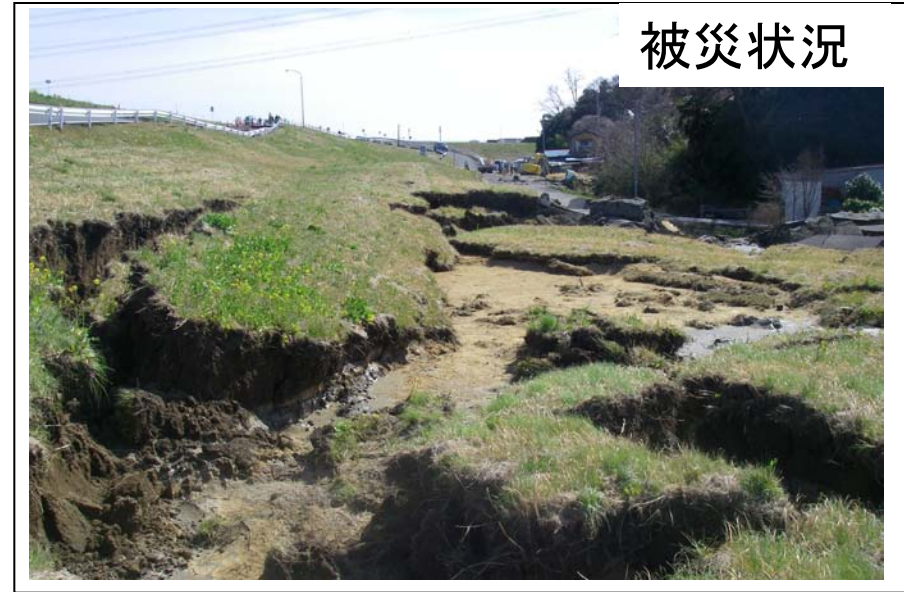
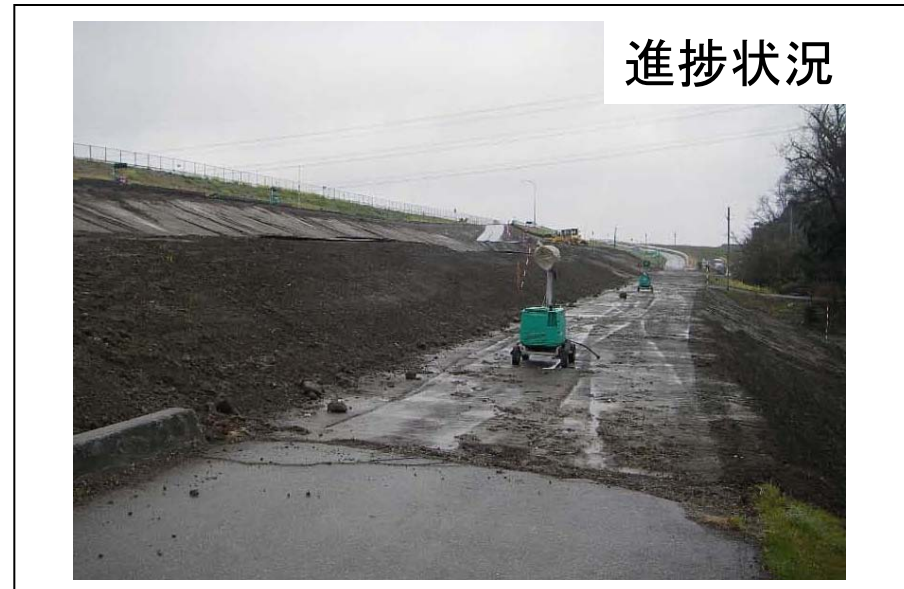
10 地先名: 埼玉県幸手市西関宿地先
河川名: 江戸川(右岸57.6k~57.8k)

被災状況

- ・ 被災内容: 堤防川裏小段法崩れ L=200m
- ・ 復旧工法: 盛換工法 約27,200m³
ワラ芝 約6,600m²
- ・ 着手日: 平成23年3月12日
- ・ 工事期間: 27日間程度
- ・ 現在の状況: 盛土工施工中

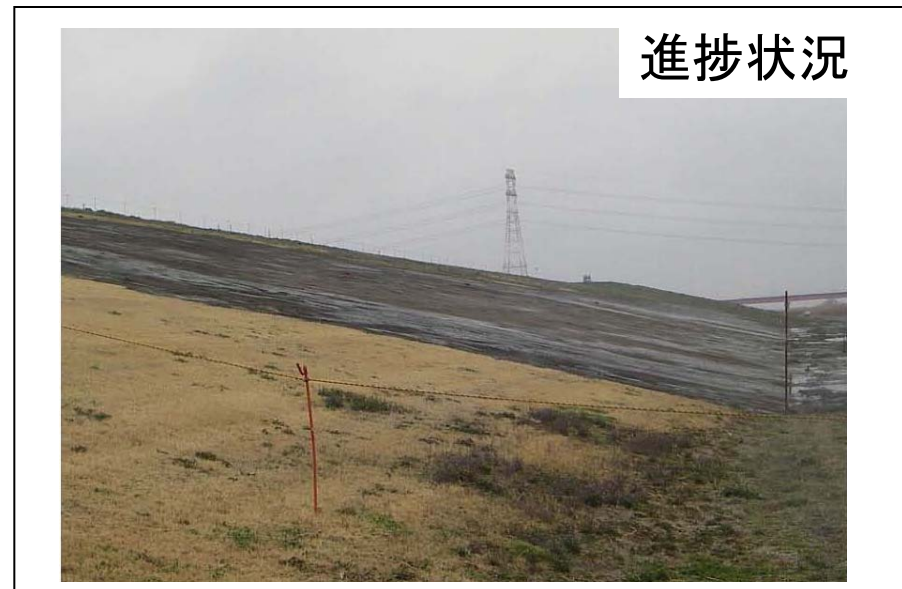
11 地先名:千葉県野田市関宿江戸町地先
河川名:江戸川(左岸58.0k~58.2k)

- ・被災内容:堤防川表法すべり L=230m
- ・復旧工法:盛換工法 約12,000m³
押え盛土 約3,100m³
張芝 約6,800m²
- ・着手日:平成23年3月12日
- ・工事期間:18日間程度
- ・現在の状況:盛土工完了
法面整形工施工中

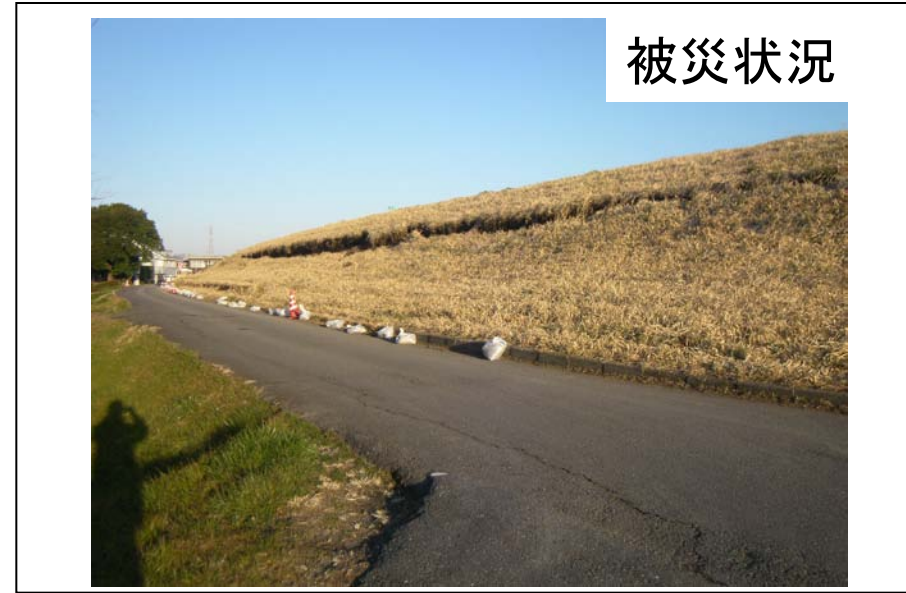
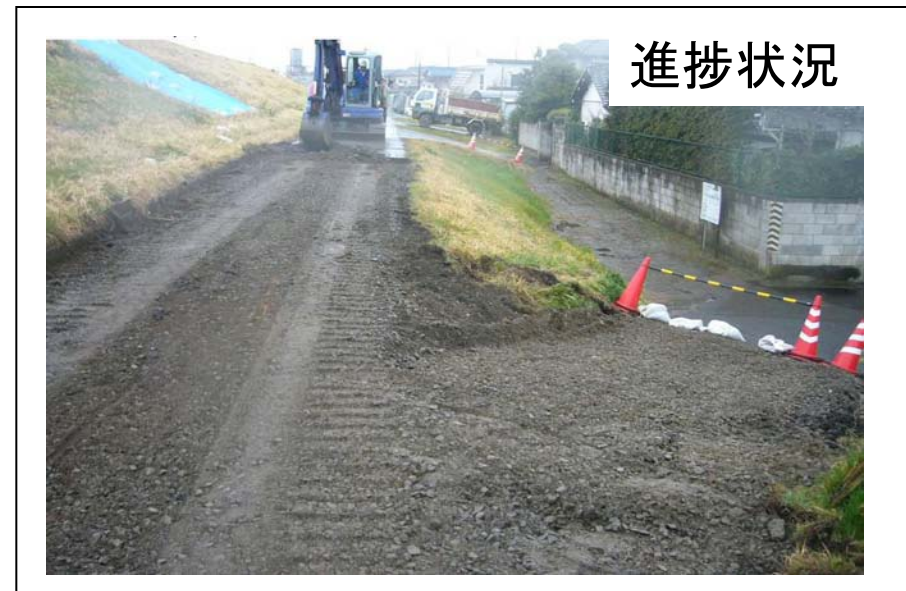
地先名:茨城県取手市宮和田地先
河川名:小貝川(右岸1.9k~2.1k)

- ・ 被災内容: 堤防法崩れ L=220m
- ・ 復旧工法: 盛換工法 約6,000m³
ワラ芝 約3,100m²
- ・ 着手日: 平成23年3月12日
- ・ 工事期間: 20日間程度
- ・ 現在の状況: 構造物撤去完了
舗装版撤去工施工中

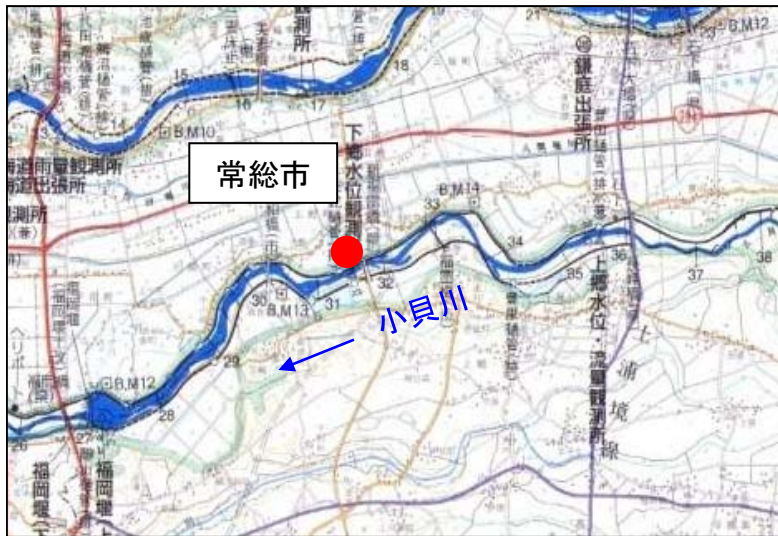
14 地先名:茨城県常総市上蛇地先
河川名:小貝川(右岸31.7k~31.8k)

- ・被災内容: 堤防亀裂 L=60m
- ・復旧工法: 盛換工法 約5,400m³
張芝 約930m²
ワラ芝 約840m²
- ・着手日: 平成23年3月15日
- ・工事期間: 17日間程度
- ・現在の状況: 掘削工、盛土工施工中

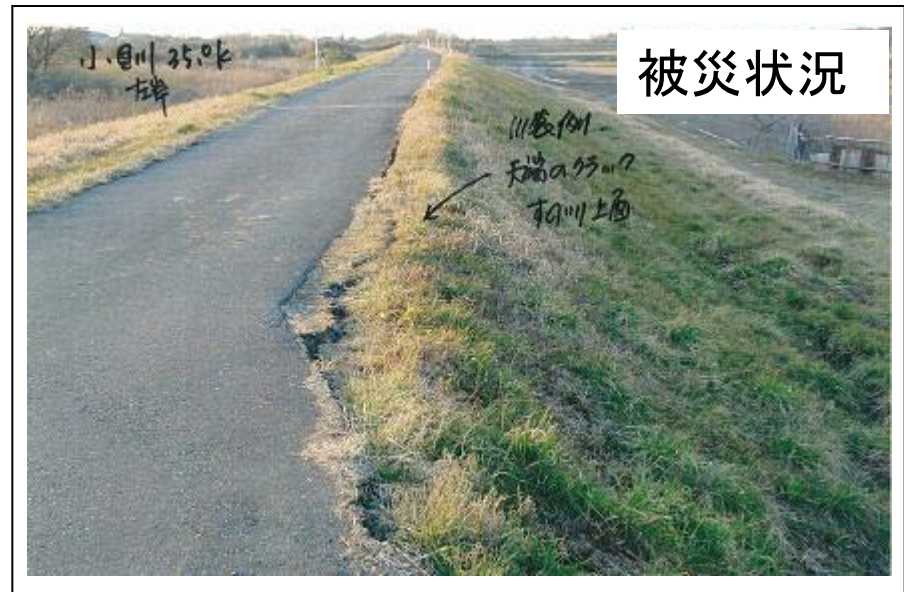
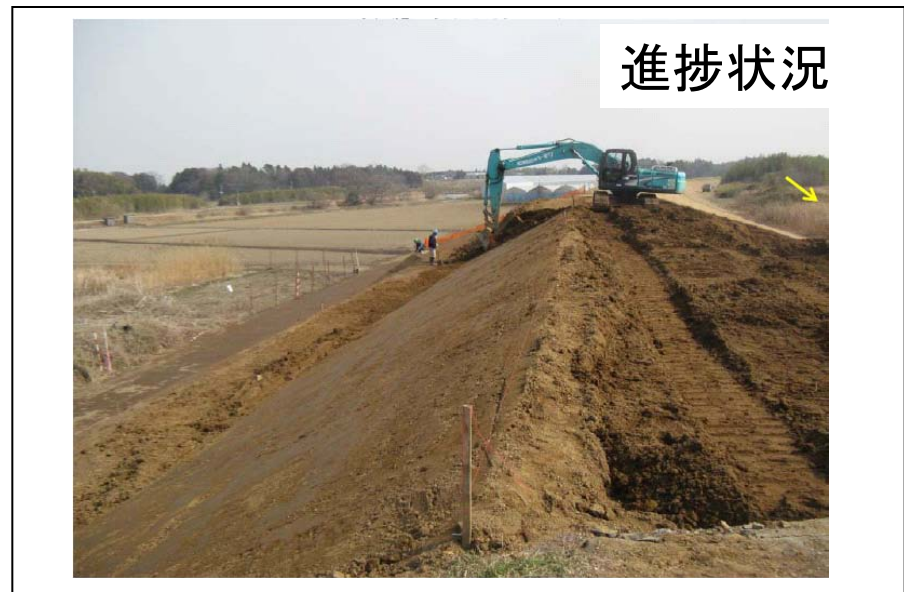
- ・被災内容: 堤防亀裂 L=100m
- ・復旧工法: 盛換工法 約7,500m³
張芝 約1,540m²
ワラ芝 約1,400m²
- ・着手日: 平成23年3月15日
- ・工事期間: 15日間程度
- ・現在の状況: 掘削工完了
盛土工施工中

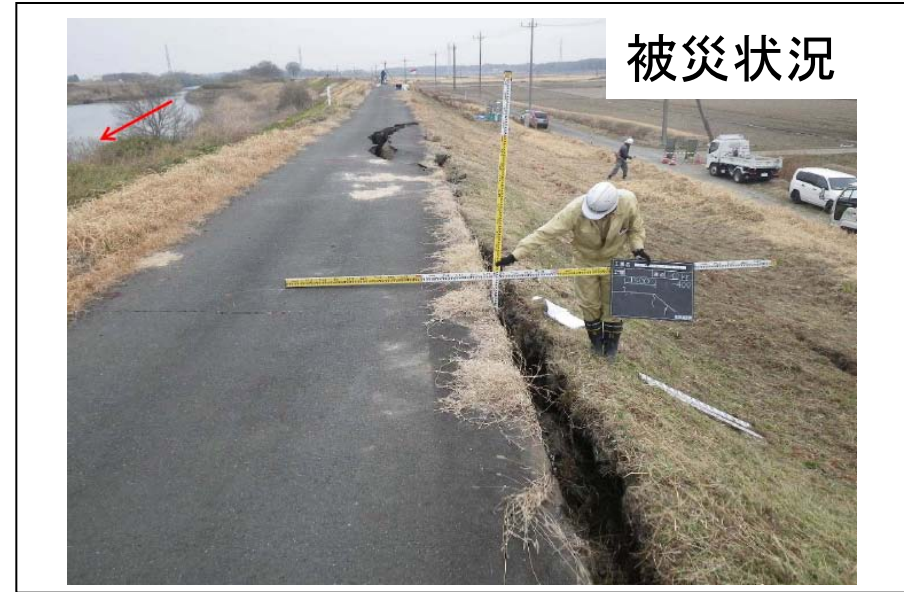
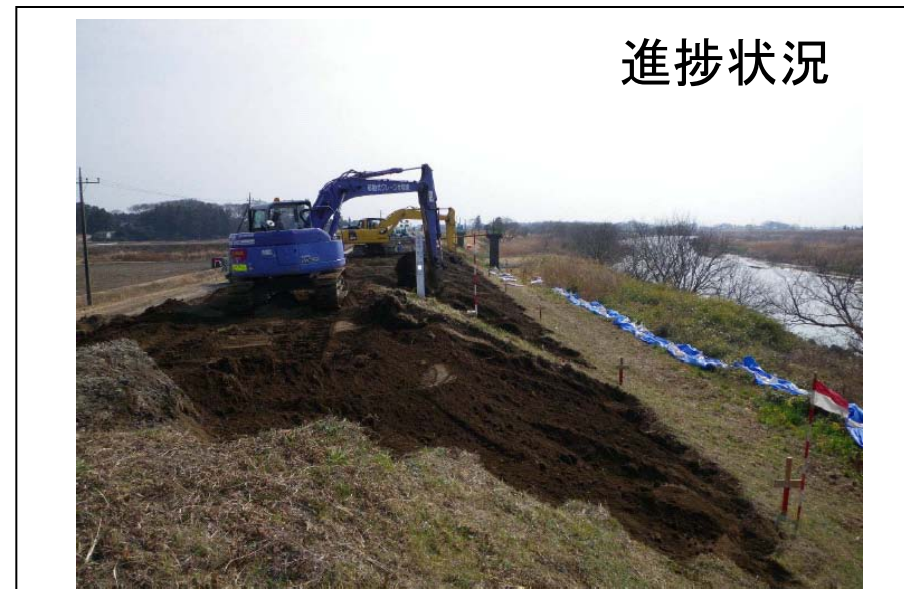
- ・被災内容: 堤防亀裂・沈下 L=59m
- ・復旧工法: 盛換工法 約4,500m³
張芝 約450m²
ワラ芝 約890m²
- ・着手日: 平成23年3月15日
- ・工事期間: 15日間程度
- ・現在の状況: 舗装版撤去完了
掘削工施工中

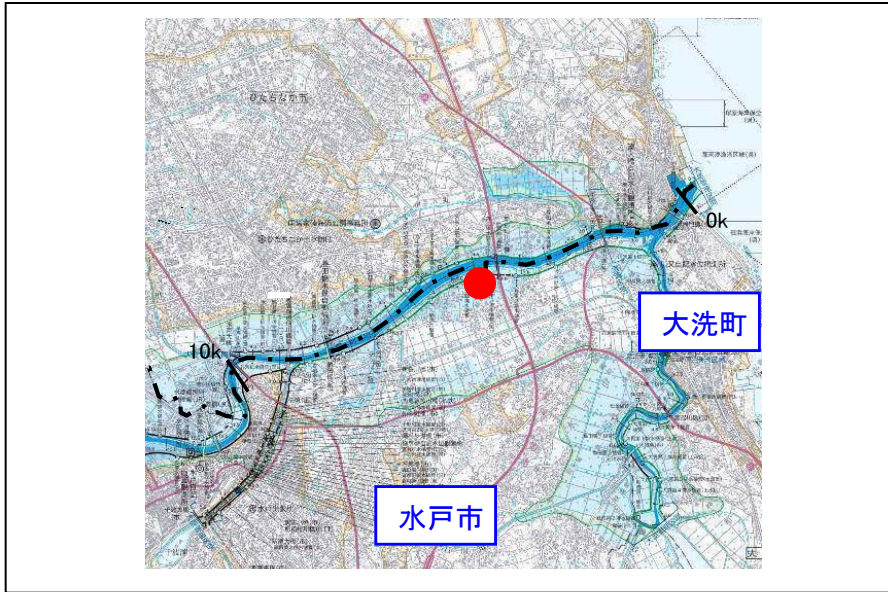
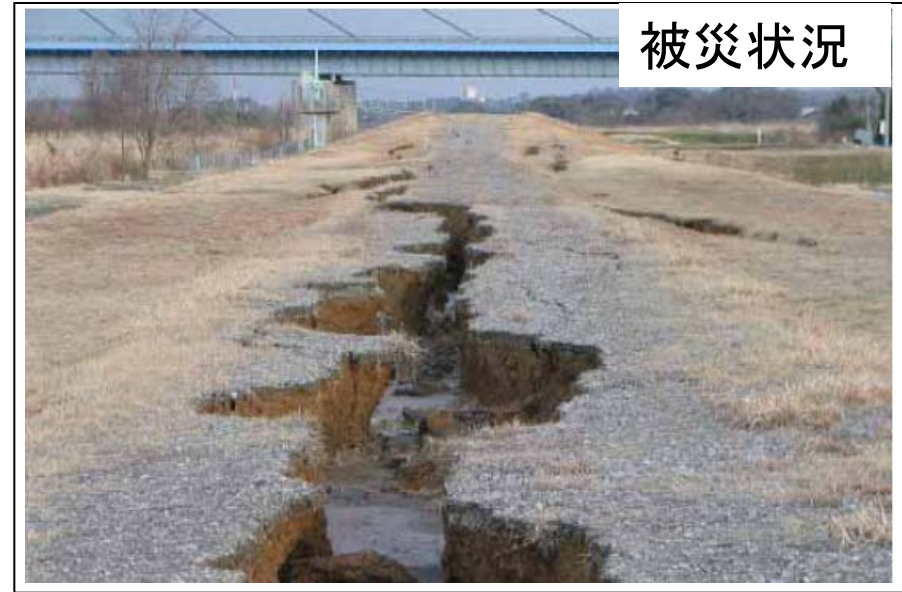
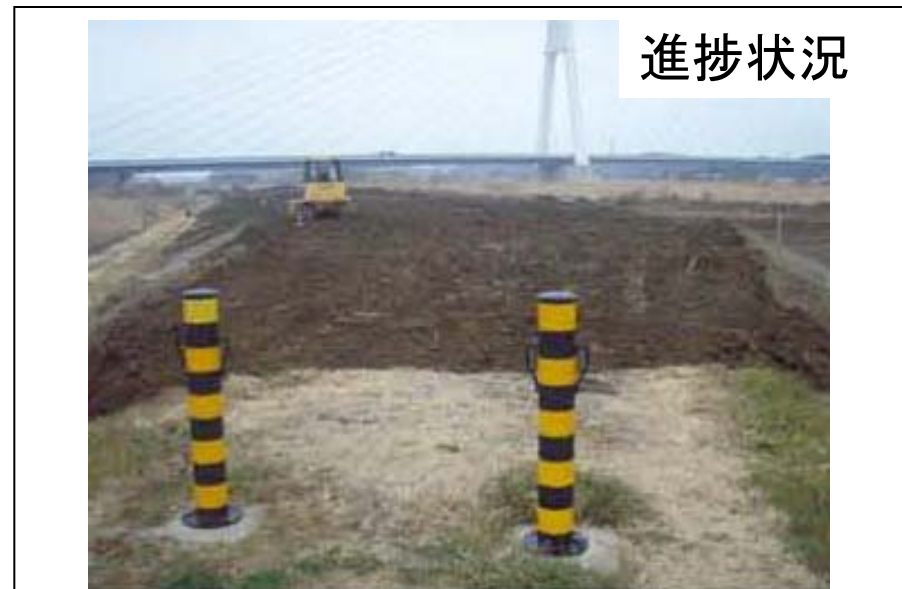
- ・被災内容: 堤防天端亀裂 L=650m
- ・復旧工法: 盛換工法 約17,600m³
シート張 約12,000m²
- ・着手日: 平成23年3月15日
- ・工事期間: 15日間程度
- ・現在の状況: 表土剥ぎ、掘削工、盛土工
施工中

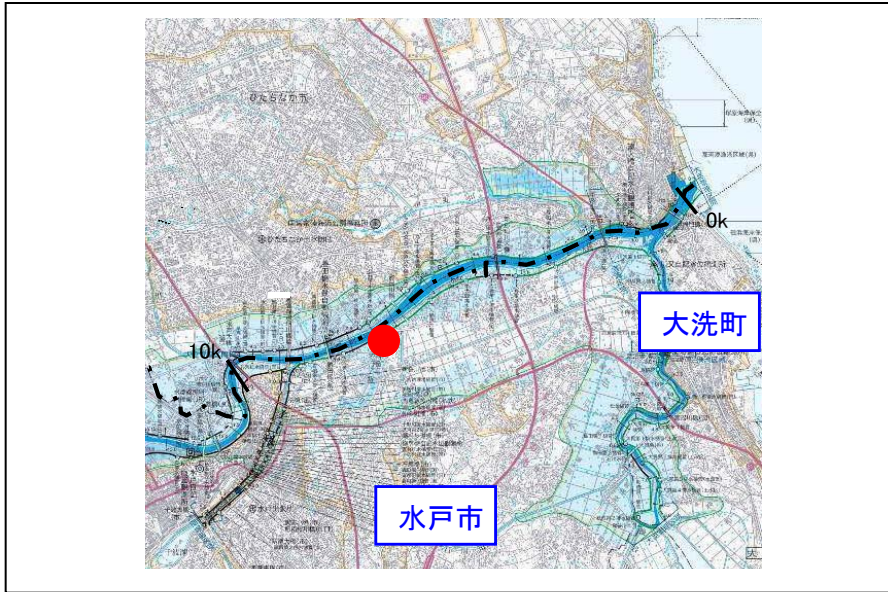
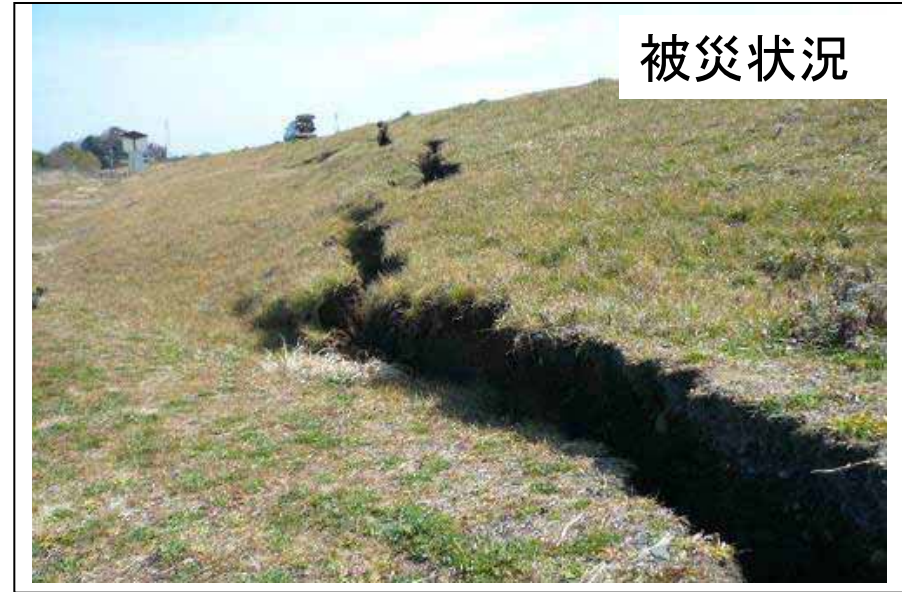
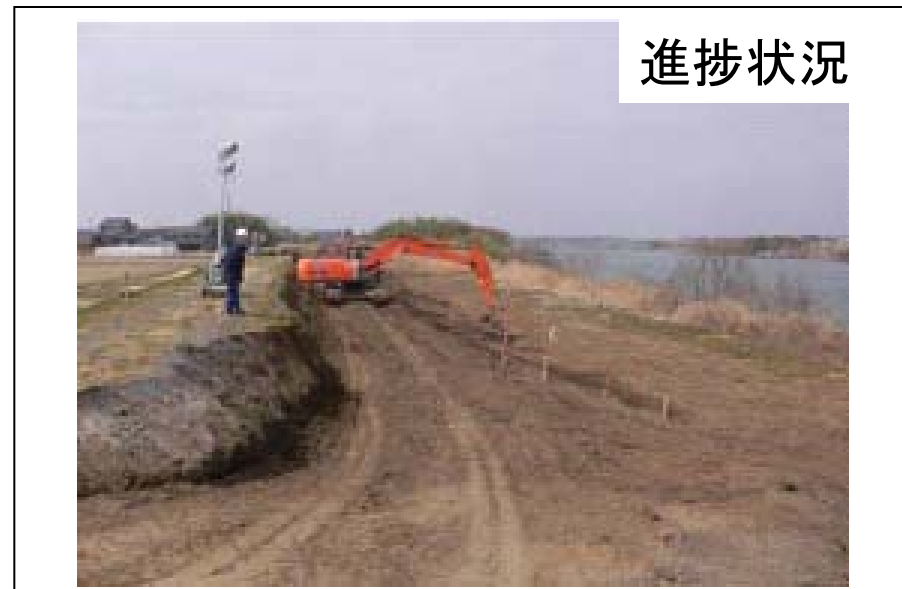
- ・被災内容:堤防川表亀裂 L=150m
- ・復旧工法:盛換工法 約2,000m³
シート張 約1,400m²
- ・着手日:平成23年3月15日
- ・工事期間:11日間程度
- ・現在の状況:掘削工、表土剥ぎ完了
盛土工施工中

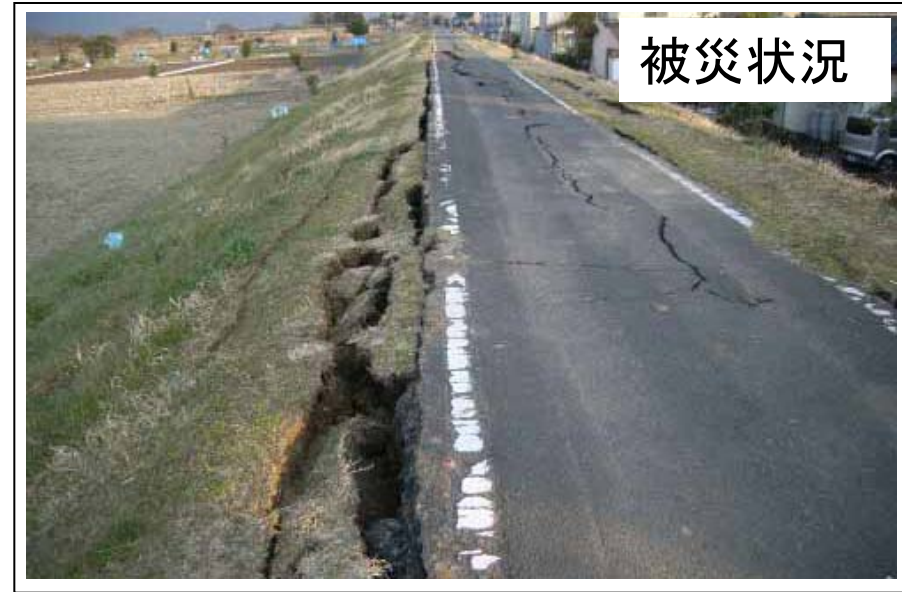
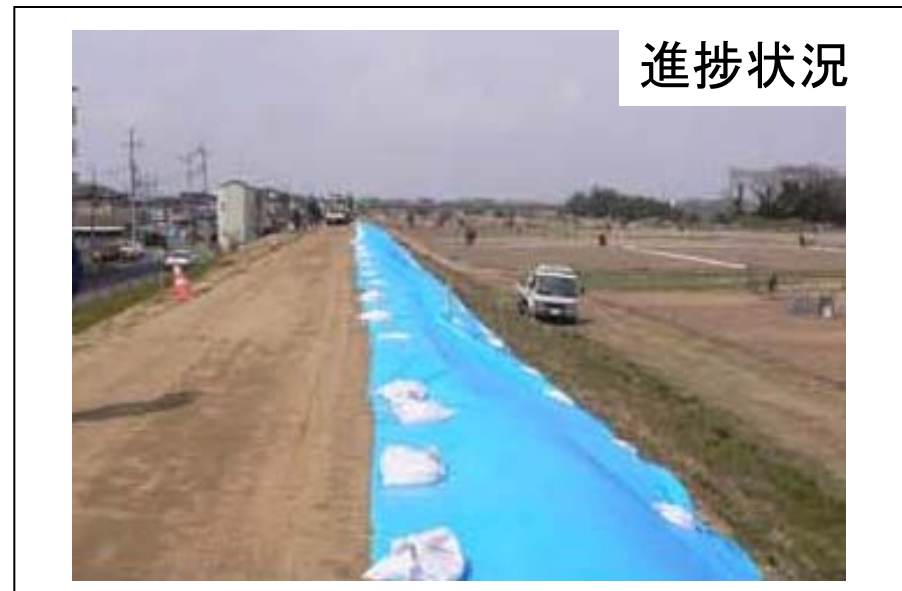
19 地先名:茨城県水戸市若宮地先
河川名:那珂川(右岸9.2k~9.6k)

被災状況

- ・被災内容: 堤防天端沈下 L=430m
- ・復旧工法: 盛換工法 約3,700m³
シート張 約3,500m²
- ・着手日: 平成23年3月15日
- ・工事期間: 15日間程度
- ・現在の状況: 掘削工、盛土工施工中

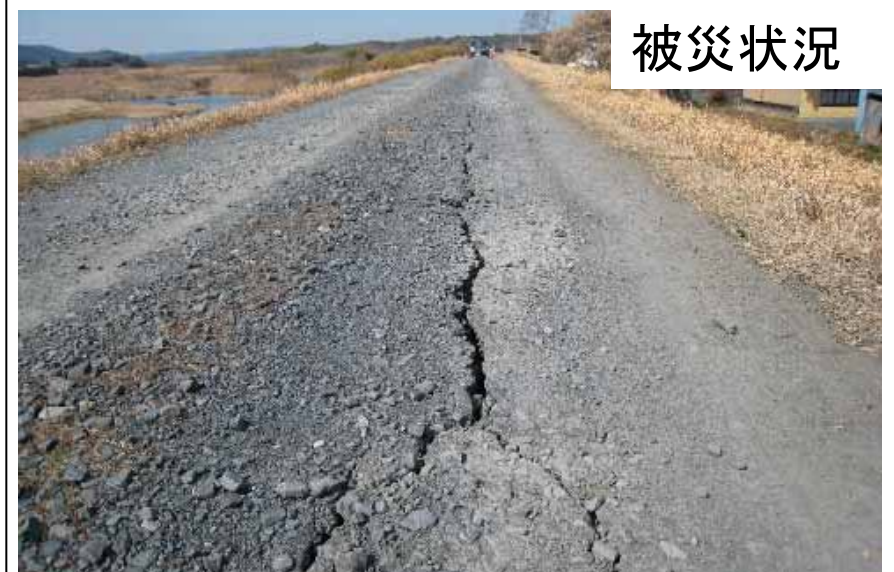
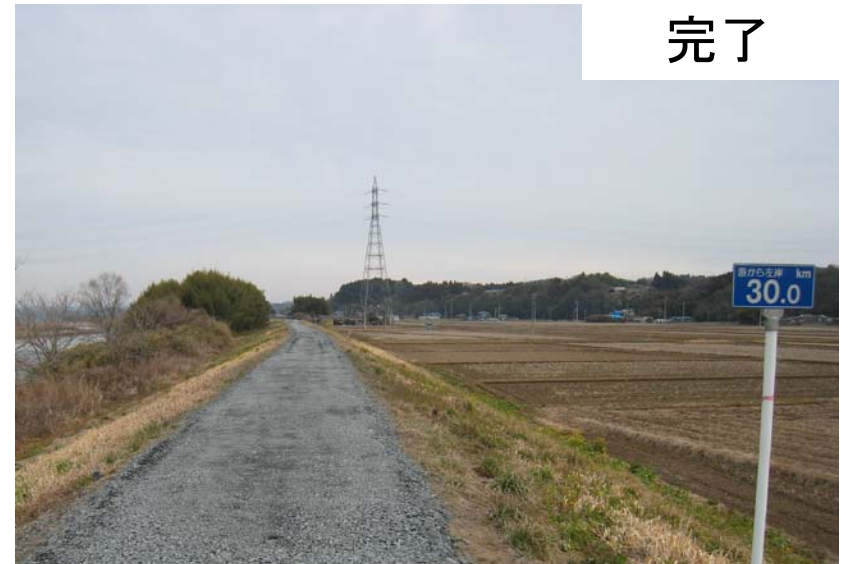
20 地先名:茨城県常陸大宮市小場地先
河川名:那珂川(左岸30.0k~31.0k)

- ・被災内容:堤防亀裂 L=1,000m
- ・復旧工法:盛換工法 約3,800m³
- ・着手日:平成23年3月15日
- ・完了日:平成23年3月19日5時40分

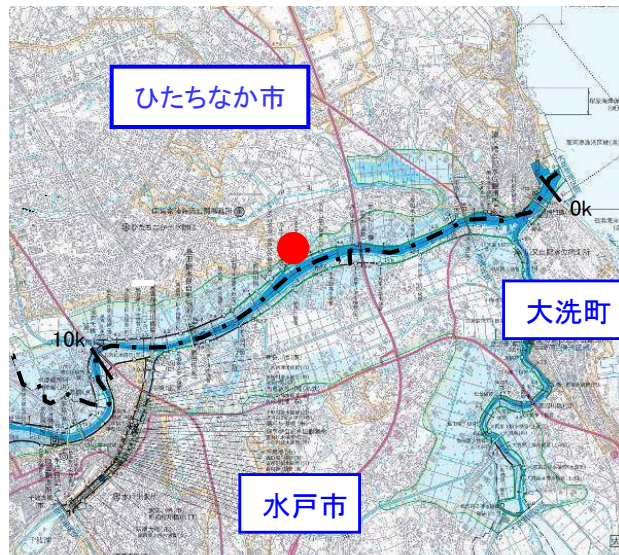
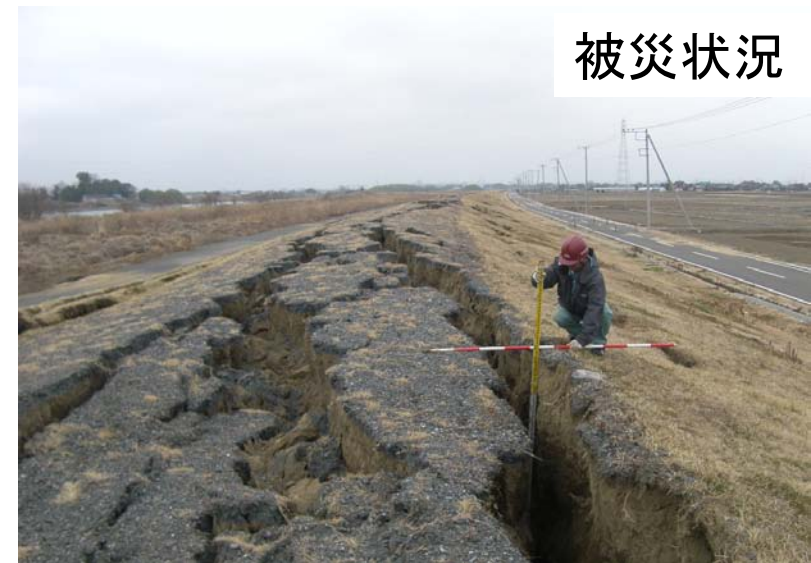
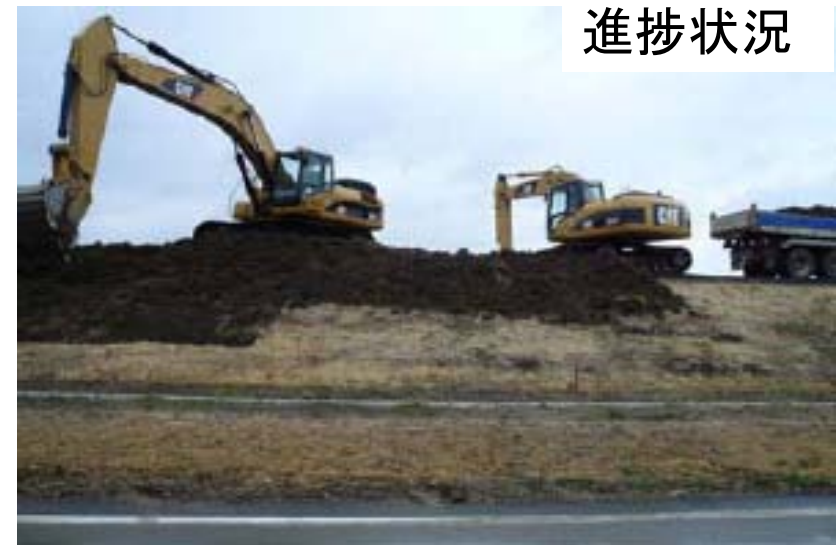
39 地先名：茨城県ひたちなか市三反田地先
河川名：那珂川(左岸5.5k～7.0k)

被災状況

- ・被災内容：堤防亀裂 L=1,365m
- ・復旧工法：盛換工法 約27,400m³
張芝 約14,200m²
- ・着手日：平成23年3月20日
- ・工事期間：10日間程度
- ・現在の状況：掘削工、表土剥ぎ施工中
