直轄河川緊急復旧工事実施状況

[平成23年東北地方太平洋沖地震による河川被災箇所]

国土交通省 関東地方整備局河川部

東北地方太平洋沖地震 関東地方整備局 直轄河川緊急復旧工事実施状況(速報版)

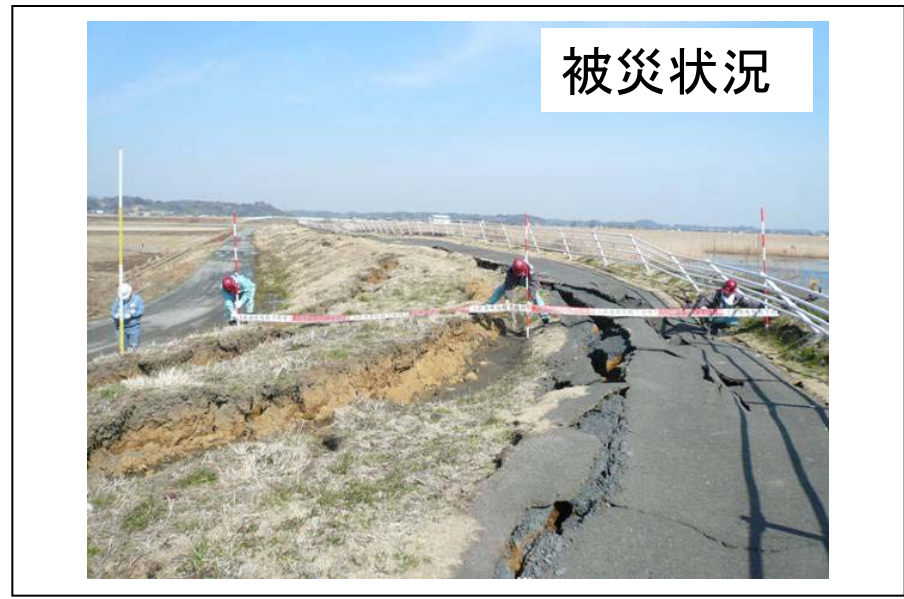
被災状況

- 被災内容: 堤防沈下・亀裂 L=387m
- 復旧工法: 盛換工法 約8,100m³
シート張 約3,300m²
ブロックマット約2,400m²

今後、速やかに工事着手予定

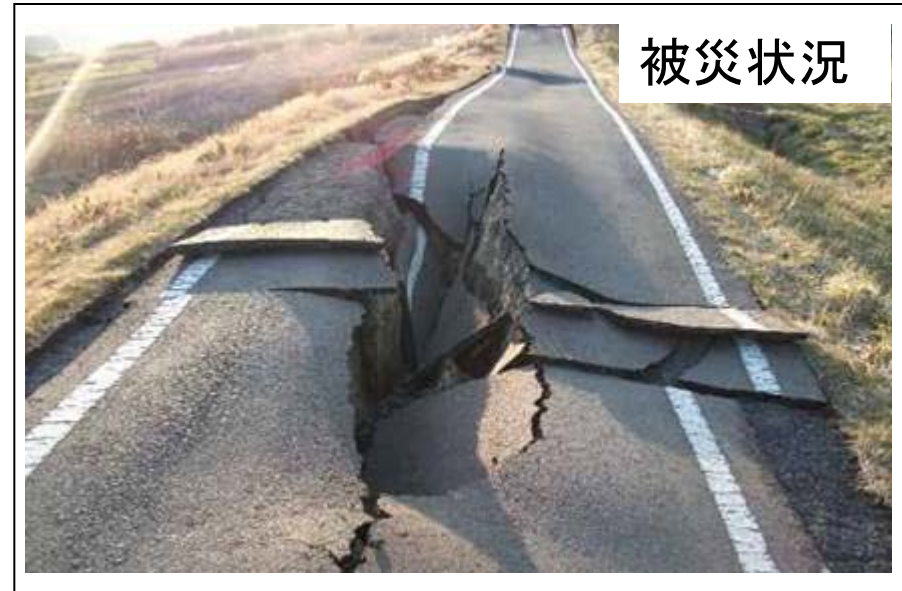
被災状況

- ・被災内容:堤防天端沈下・亀裂 L=130m
- ・復旧工法:盛換工法 約1,800m³
シート張 約1,300m²
- ・着手日:平成23年3月16日
- ・工事期間:13日間程度
- ・現在の状況:表土剥ぎ、掘削工施工中

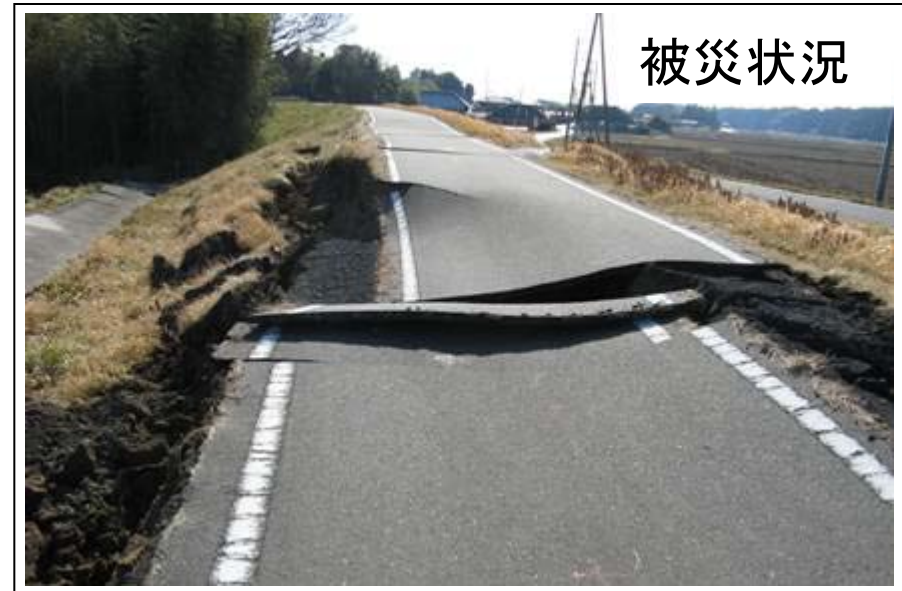
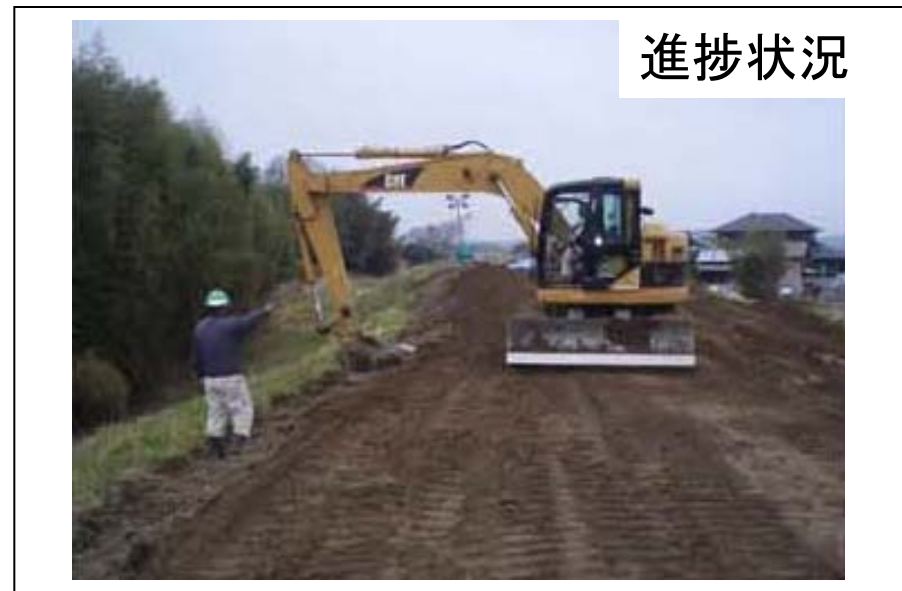
- ・被災内容: 堤防天端沈下・亀裂 L=1,241m
- ・復旧工法: 盛換工法 約17,300m³
シート張 約11,900m²
- ・着手日: 平成23年3月16日
- ・工事期間: 15日間程度
- ・現在の状況: 盛土工、掘削工施工中

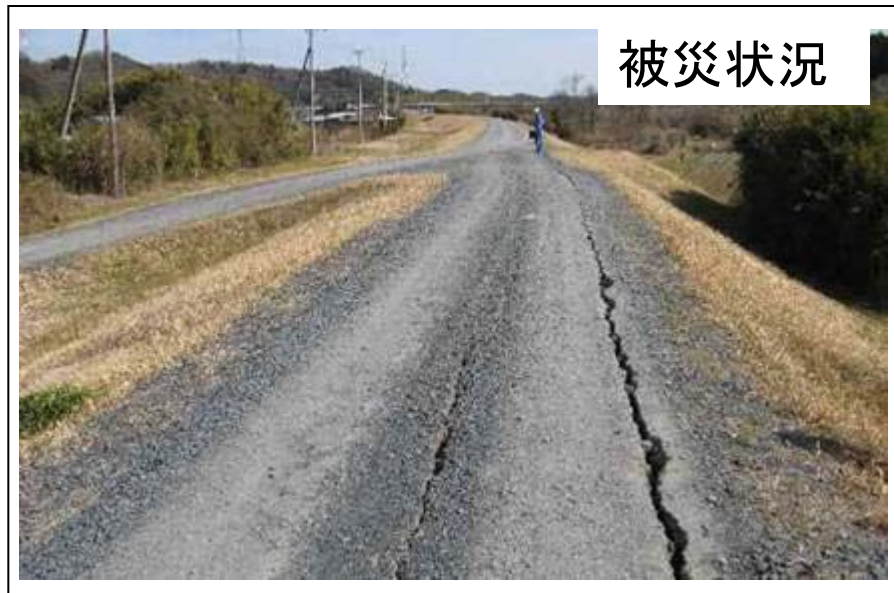
被災状況

- ・ 被災内容: 堤防天端亀裂 L=955m
- ・ 復旧工法: 盛換工法 約6,900m³
張芝 約2,300m²
- ・ 着手日: 平成23年3月15日
- ・ 工事期間: 14日間程度
- ・ 現在の状況: 掘削工施工中

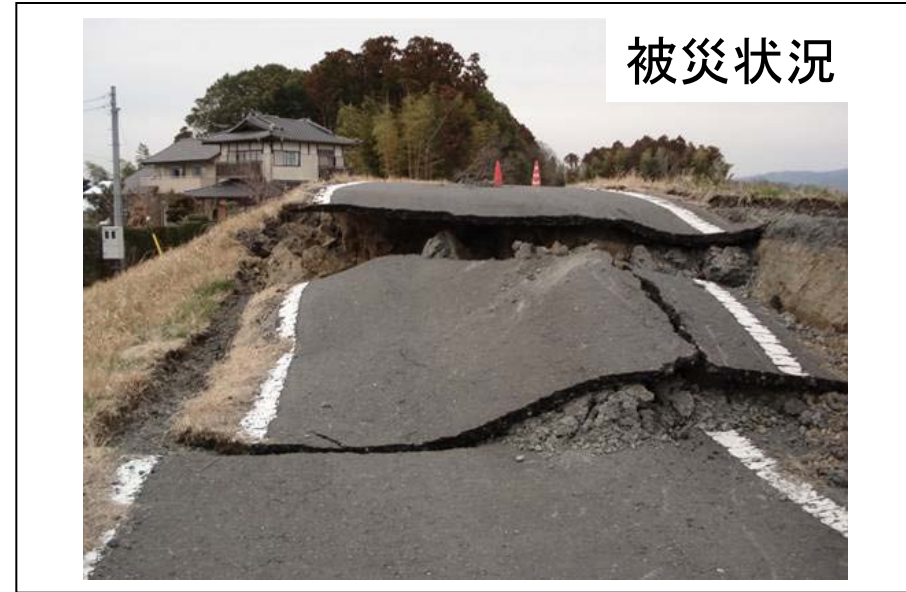
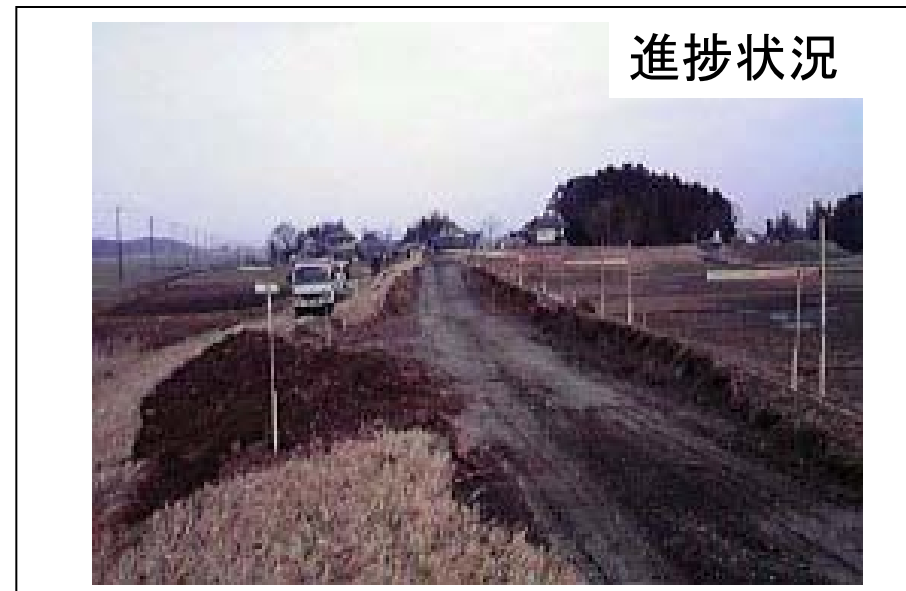
25 地先名:茨城県那珂市本米崎地先
河川名:久慈川(右岸6.8k~7.0k)

- ・被災内容: 堤防沈下 L=171m
- ・復旧工法: 盛換工法 約3,200m³
シート張 約4,900m²
- ・着手日: 平成23年3月16日
- ・工事期間: 12日間程度
- ・現在の状況: 盛土工施工中
土嚢作成中

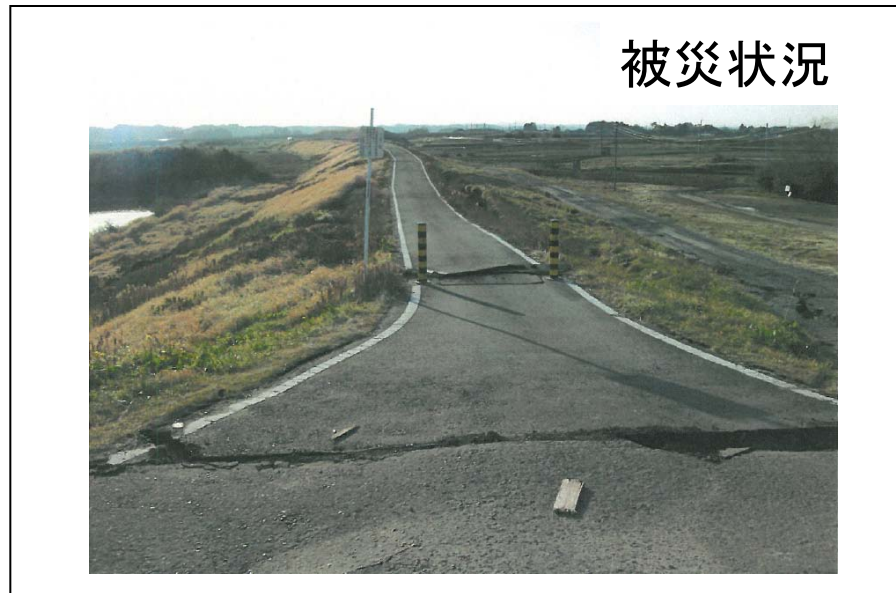
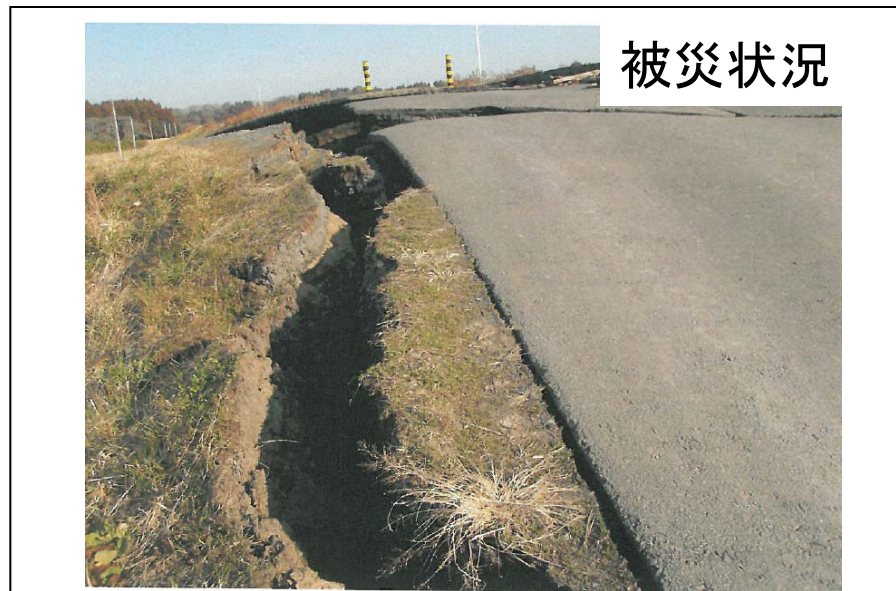
- ・被災内容: 堤防沈下・亀裂 L=115m
- ・復旧工法: 盛換工法 約1,500m³
シート張 約1,300m²
ブロックマット 約700m
- ・着手日: 平成23年3月22日
- ・工事期間: 8日間程度
- ・現在の状況: 起工測量実施中

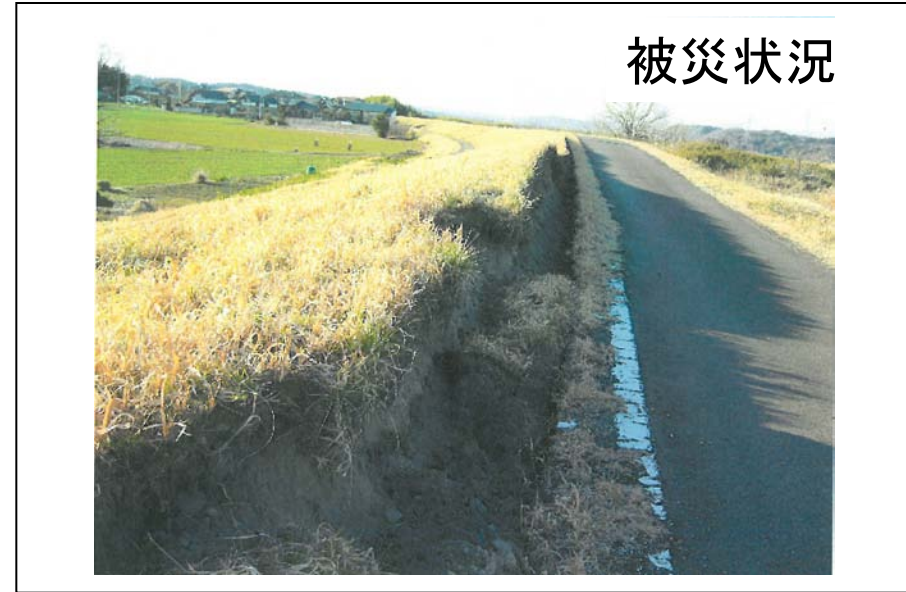
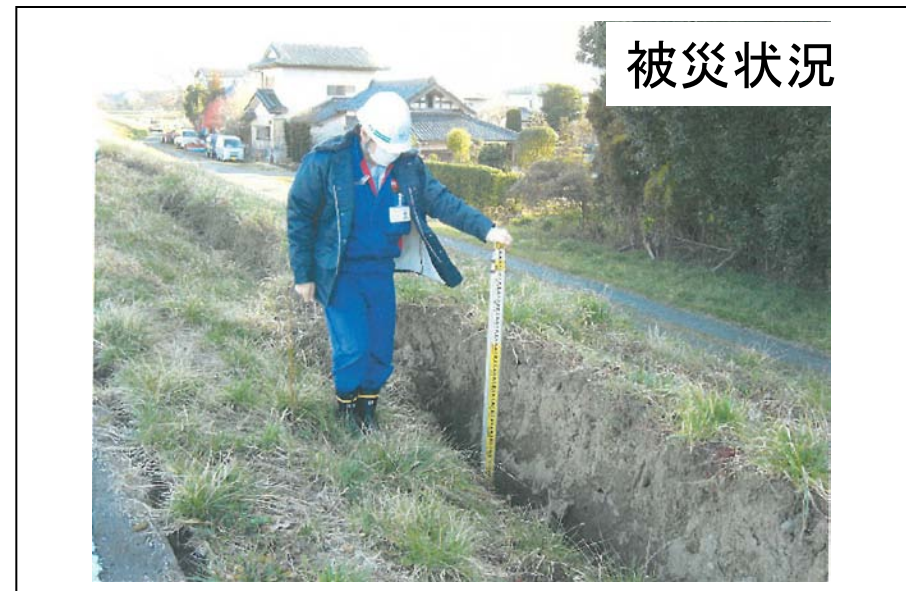
被災状況

- ・被災内容:堤防沈下・亀裂 L=150m
- ・復旧工法:盛換工法 約1,300m³
シート張 約1,300m²
- ・着手日:平成23年3月20日
- ・工事期間:8日間程度
- ・現在の状況:起工測量実施中

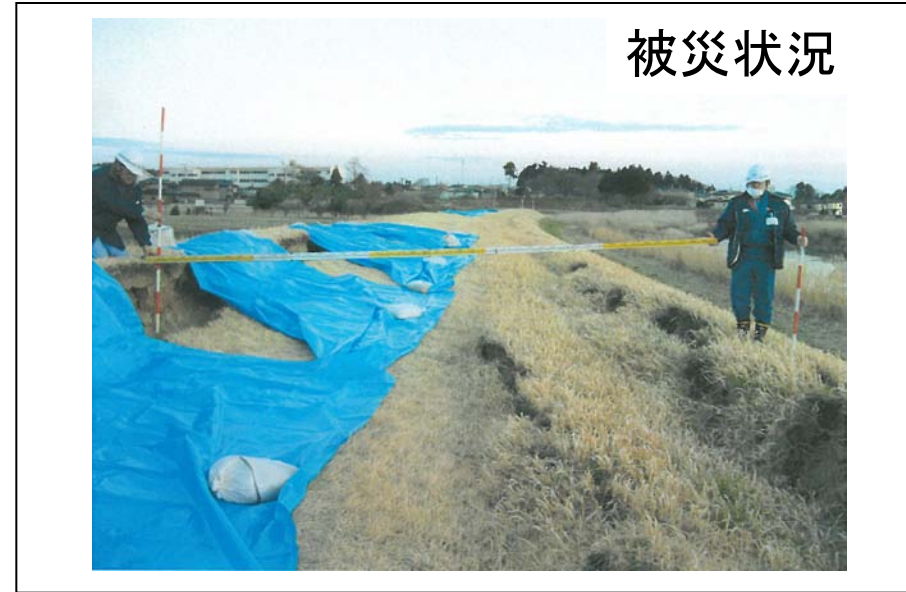
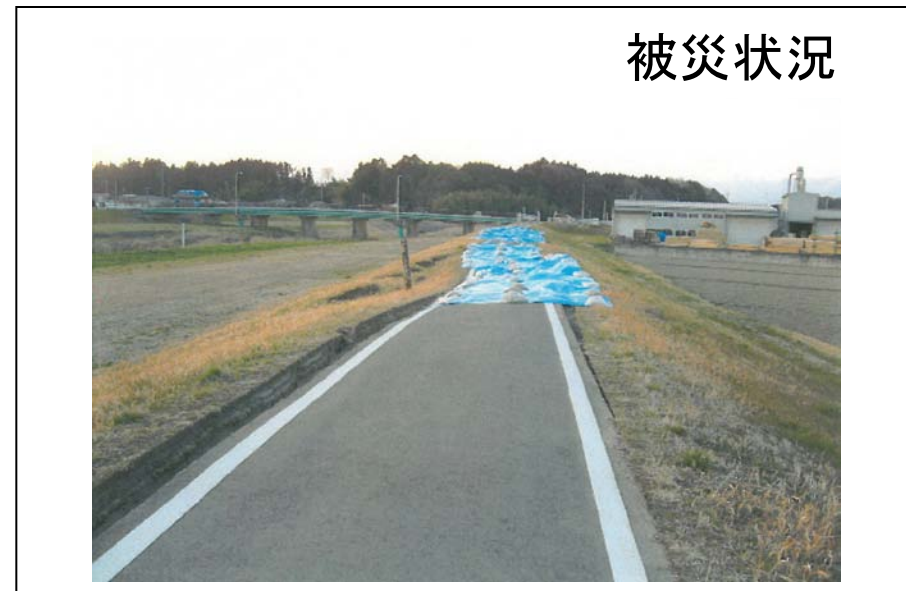
被災状況

- ・被災内容: 堤防沈下・亀裂 L=420m
- ・復旧工法: 盛換工法 約4,500m³
シート張 約3,600m²
ブロックマット約460m²
- ・着手日: 平成23年3月20日
- ・工事期間: 11日間程度
- ・現在の状況: 起工測量完了
舗装版撤去完了、試掘完了

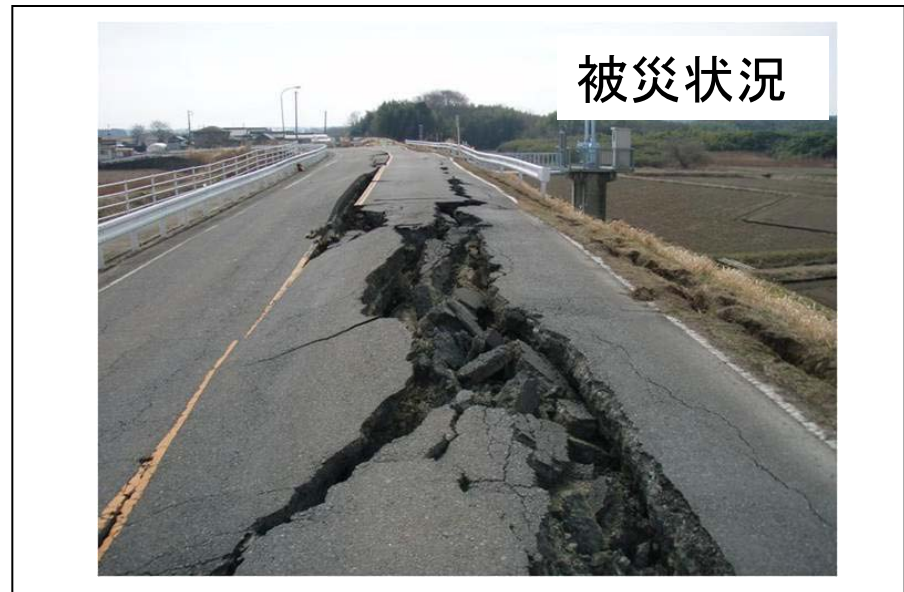
- 被災内容: 堤防沈下・亀裂 L=296m
- 復旧工法: 盛換工法 約5,900m³
シート張 約3,700m²

今後、速やかに工事着手予定

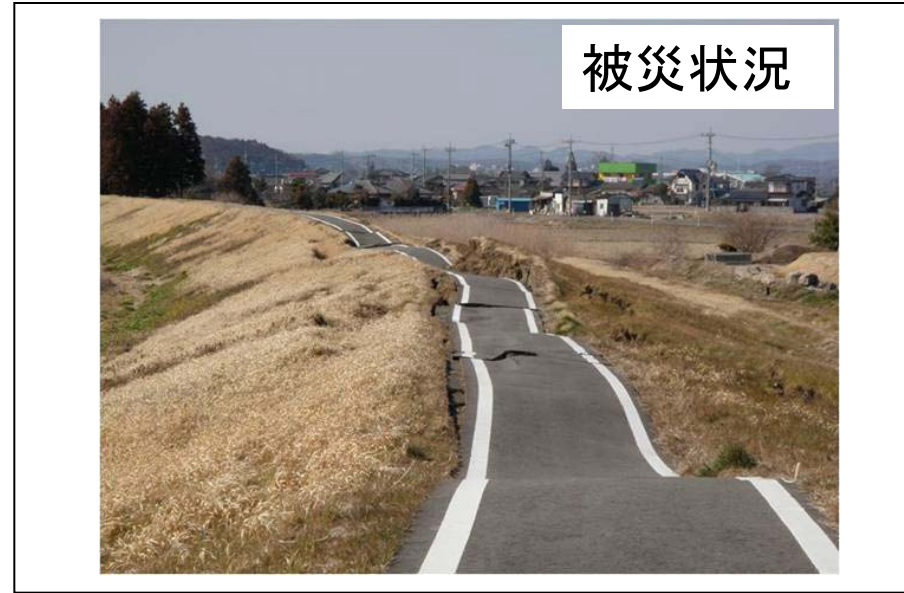
- ・被災内容: 堤防沈下・亀裂 L=103m
- ・復旧工法: 盛換工法 約1,800m³
シート張 約 900m²
ブロックマット約1,100m²

今後、速やかに工事着手予定

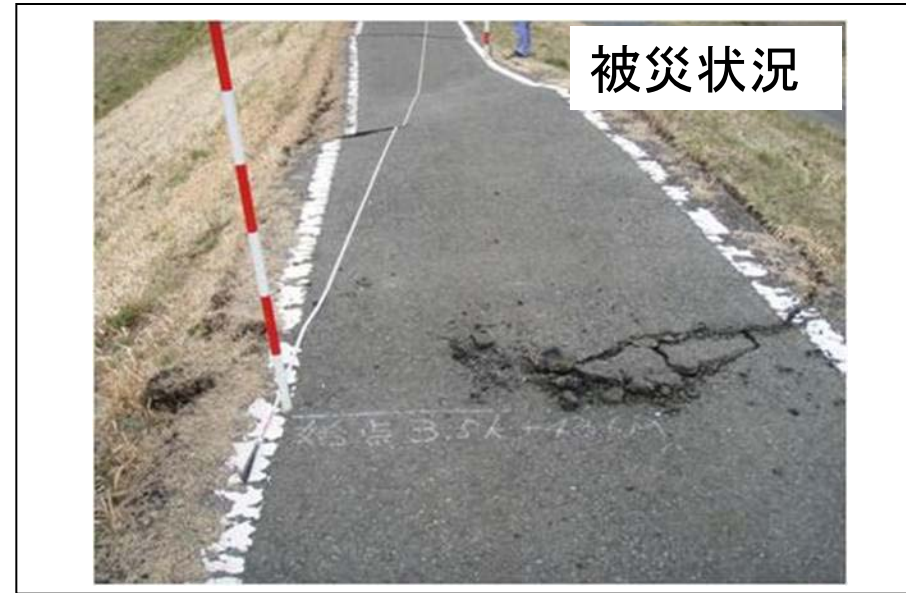
- ・被災内容: 堤防沈下・亀裂 L=108m
- ・復旧工法: 盛換工法 約2,400m³
シート張 約1,700m²
ブロックマット約490m²

今後、速やかに工事着手予定

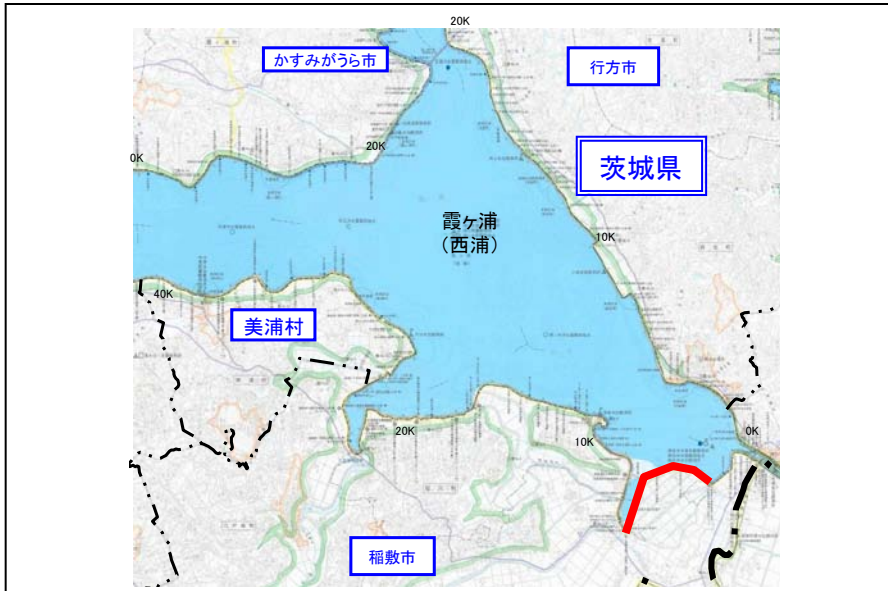
地先名:茨城県稲敷市本新地先

被災状況

・被災内容:堤防沈下・亀裂 L=4,250m

・復旧工法:盛換工法 約18,800m³
シート張 約52,500m²

・現在の状況:表土剥ぎ施工中

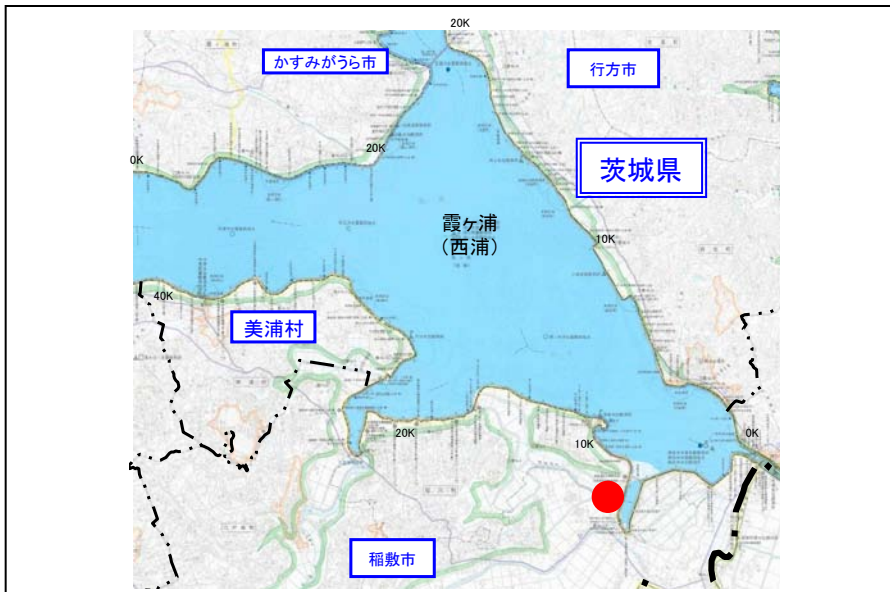
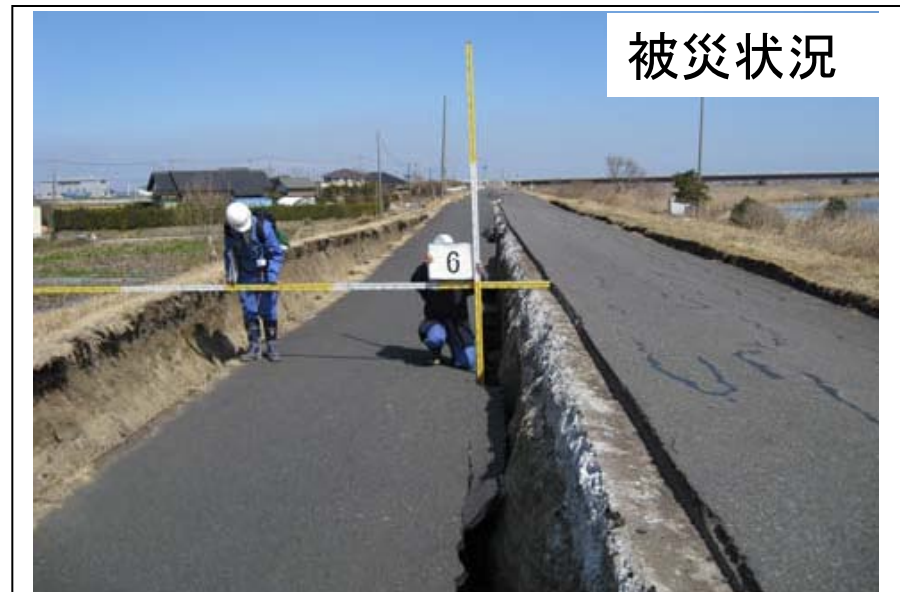
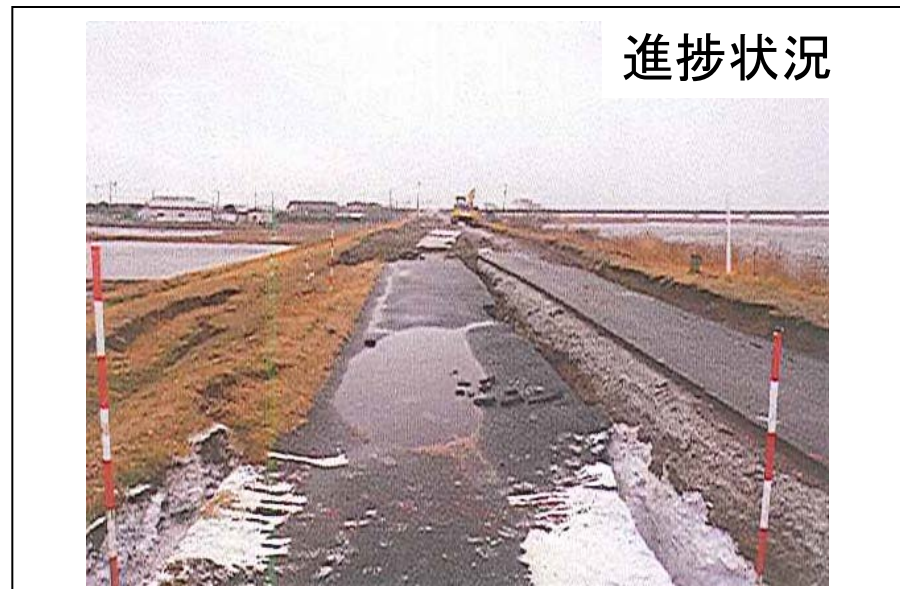
- ・被災内容: 堤防沈下、亀裂 L=400m
- ・復旧工法: 盛換工法 約1,700m³
シート張 約3,400m²
- ・着手日: 平成23年3月16日
- ・工事期間: 20日間程度
- ・現在の状況: 盛土工施工中
土嚢設置完了
車両通行帯土砂充填中

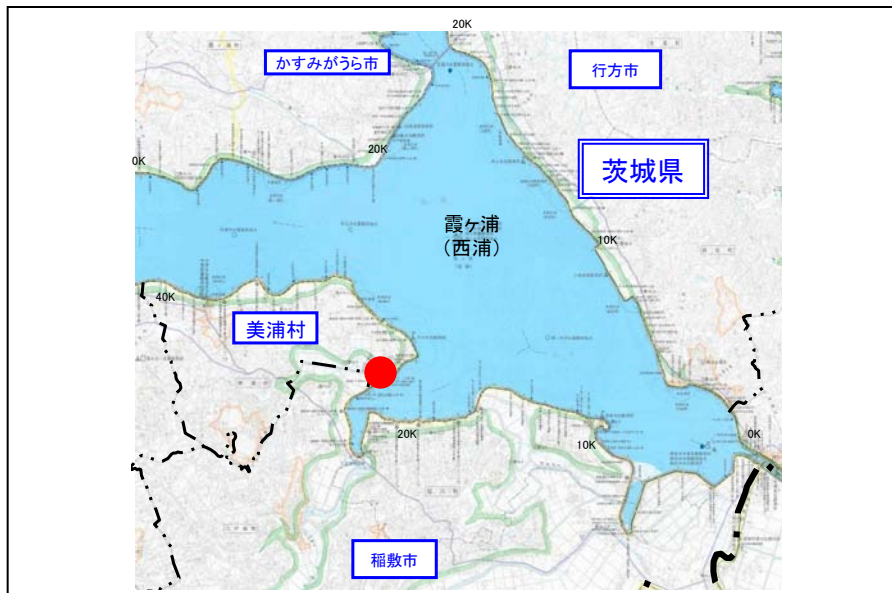
被災状況

・被災内容：堤防沈下・亀裂 L=250m

・復旧工法：盛換工法 約2,400m³
シート張 約5,200m²
大型土嚢 約1,000袋

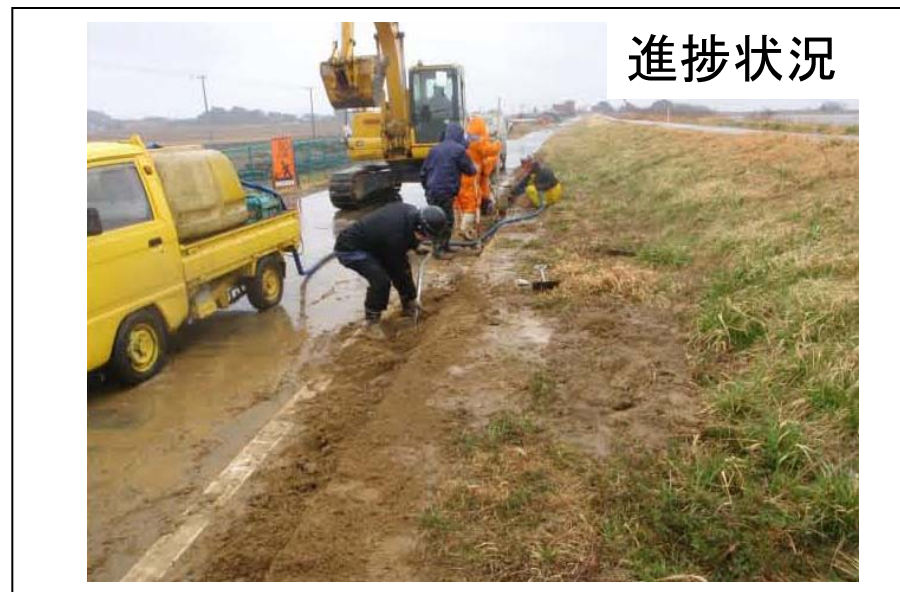
進捗状況

・現在の状況：亀裂箇所砂充填中
舗装版撤去工施工中

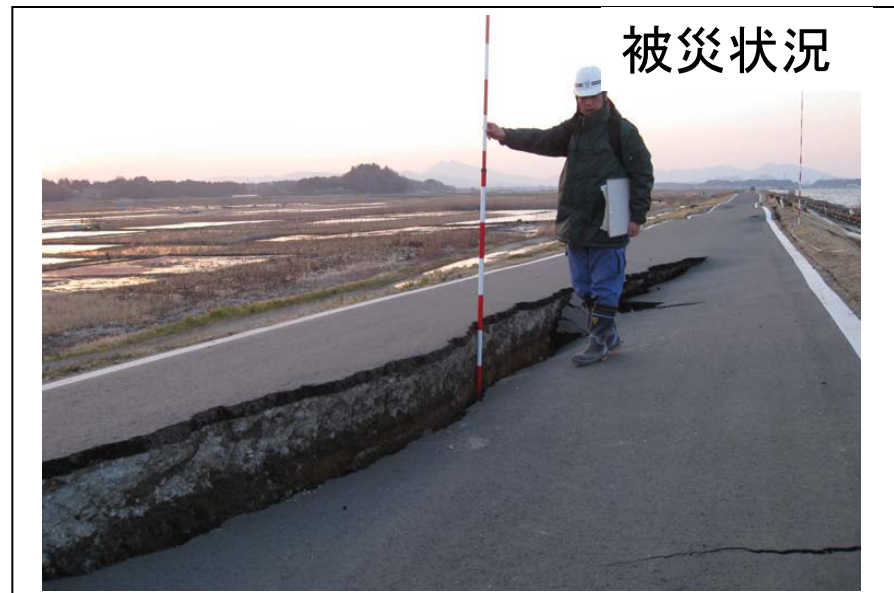
被災状況

・被災内容：堤防沈下・亀裂 L=900m

・復旧工法：盛換工法 約2,100m³
シート張 約6,300m²
大型土嚢 約2,500袋

・現在の状況：掘削工施工中
土嚢製作中、舗装版撤去中

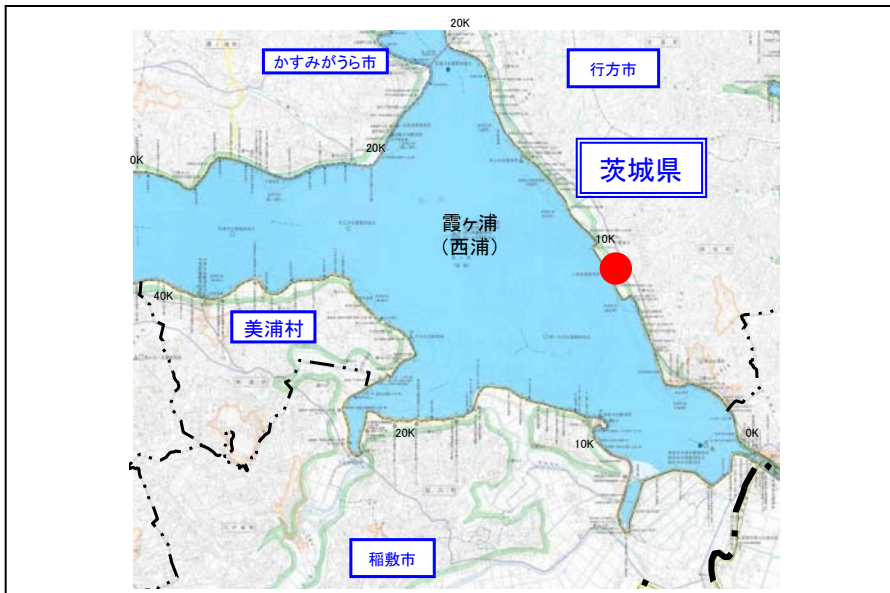
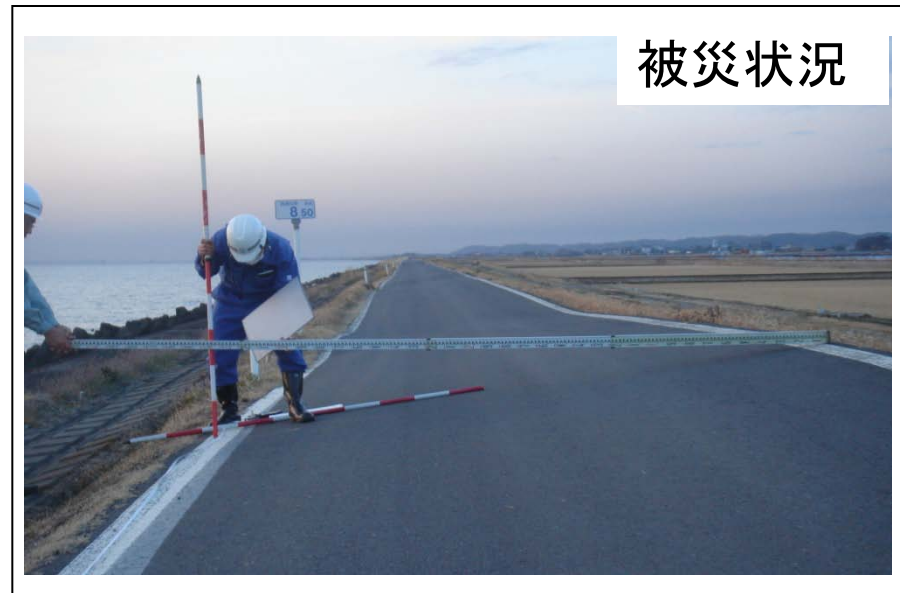
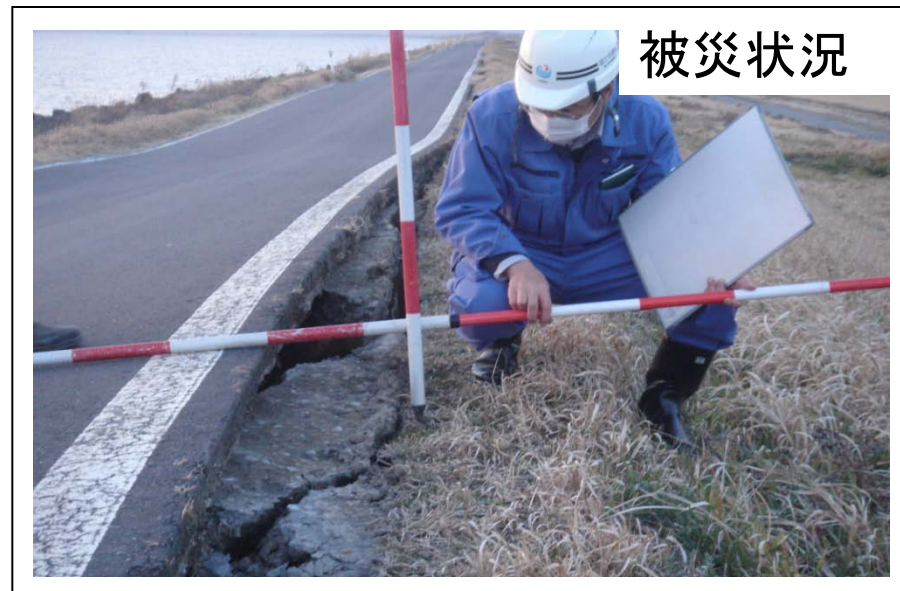
- ・被災内容: 堤防沈下・亀裂 L=2,000m
- ・復旧工法: 盛換工法 約6,500m³
シート張 約15,000m²
大型土嚢 約3,000袋
- ・着手日: 平成23年3月16日
- ・工事期間: 30日間程度
- ・現在の状況: 土嚢製作中
盛土工、舗装版撤去工施工中

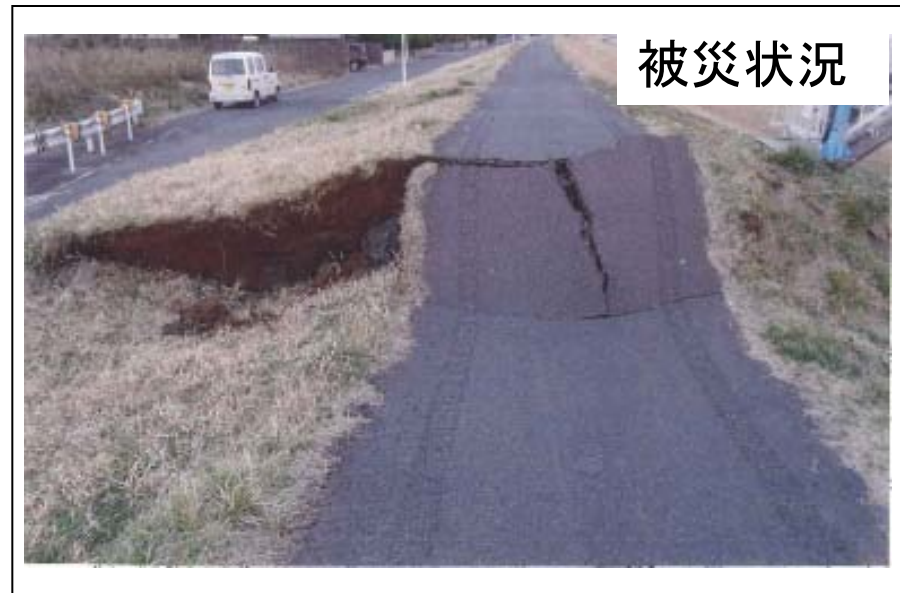
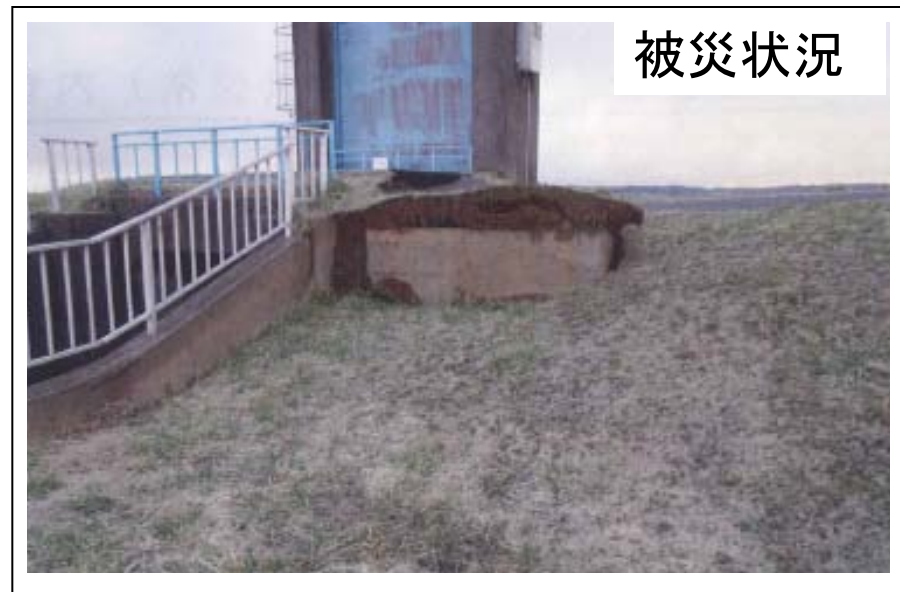
31 地先名:茨城県神栖市息栖地先
河川名:常陸利根川 常陸川(左岸10.7k)

- ・被災内容:堤防沈下(樋管上下流) L=20m
- ・復旧工法:盛換工法 約50m³
シート張 約300m²
- ・着手日:平成23年3月15日
- ・工事期間:10日間程度
- ・現在の状況:盛土工、舗装版撤去工施工中

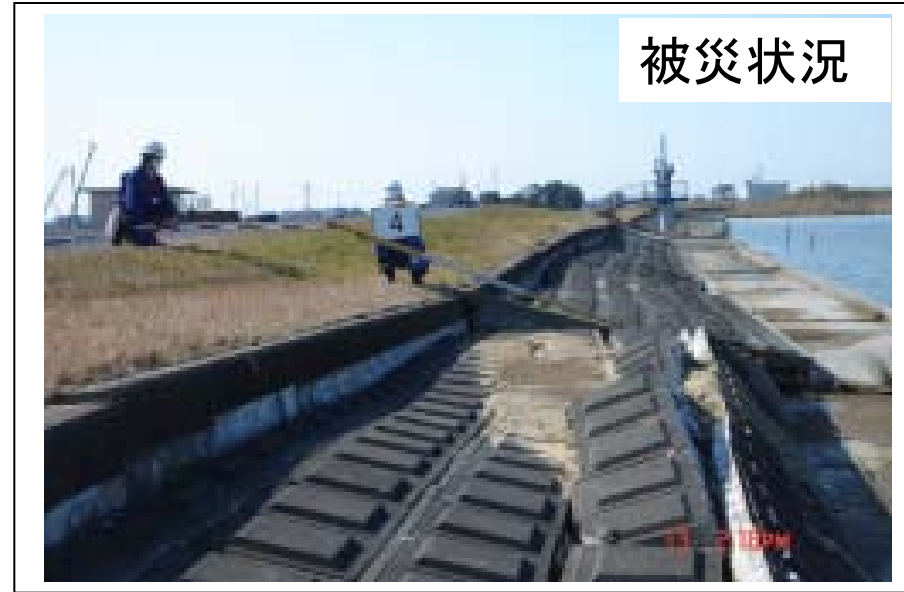
32 地先名:千葉県香取市一ノ分目地先

・被災内容:堤防沈下、護岸崩壊 L=400m

・復旧工法:盛換工法 約5,000m³
シート張 約7,000m²
大型土嚢 約500袋

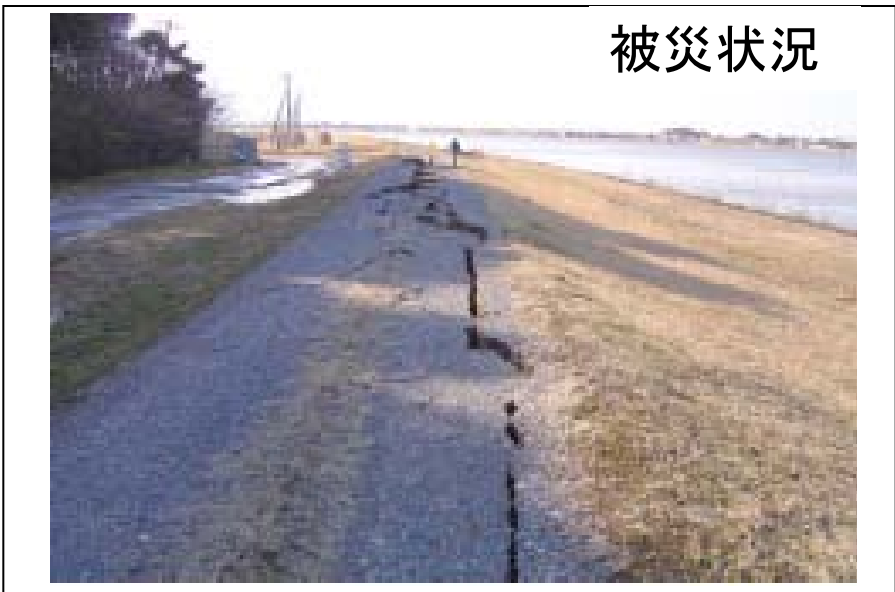
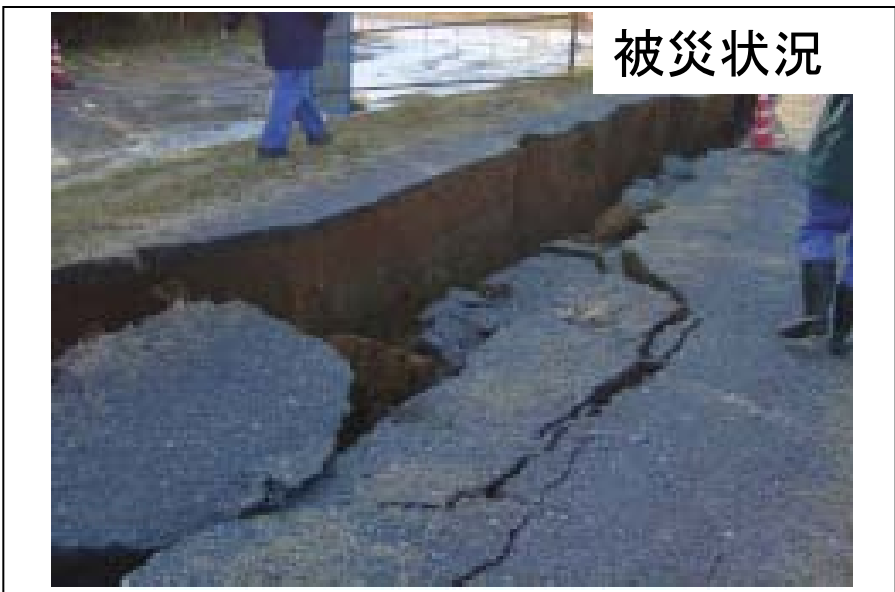
被災状況

- ・被災内容: 堤防沈下・亀裂 L=2,500m
- ・復旧工法: 盛換工法 約3,300m³
シート張 約10,200m²
大型土嚢 約120袋
- ・着手日: 平成23年3月16日
- ・工事期間: 30日間程度
- ・現在の状況: 降雨対策ブルーシート張

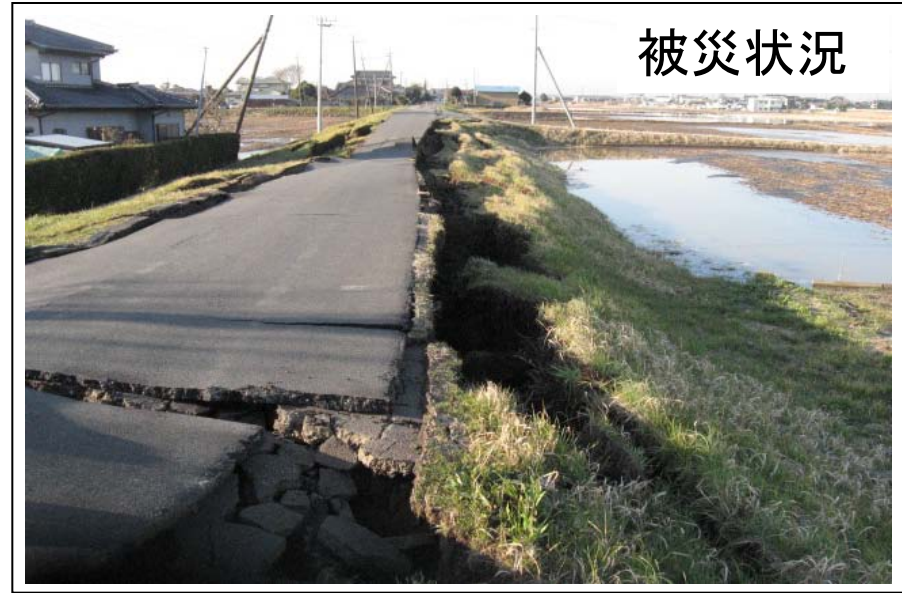
- 被災内容: 堤防沈下 L=100m
- 復旧工法: 盛換工法 約1,200m³
シート張 約700m²
大型土嚢 約1,300袋
- 着手日: 平成23年3月16日
- 工事期間: 20日間程度
- 現在の状況: 大型土嚢製作中
敷鉄板設置中

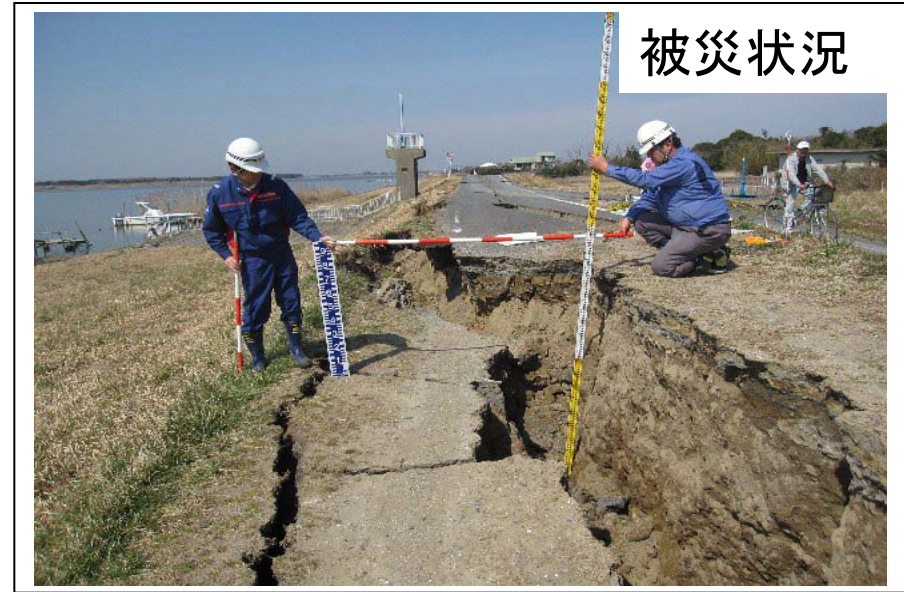
被災状況

・被災内容：堤防沈下・亀裂 L=500m

・復旧工法：盛換工法 約3,300m³
シート張 約4,300m²
大型土嚢 約230袋

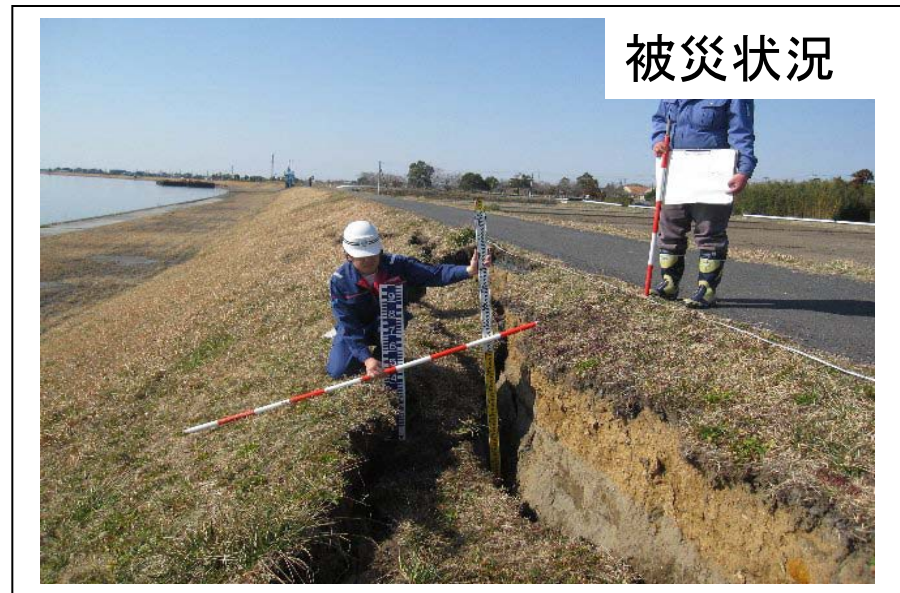
被災状況

- ・被災内容：堤防川表法面亀裂 L=100m
- ・復旧工法：盛換工法 約200m³
張芝 約400m²
- ・着手日：平成23年3月15日
- ・工事期間：15日間程度
- ・現在の状況：亀裂充填完了
大型土嚢設置完了

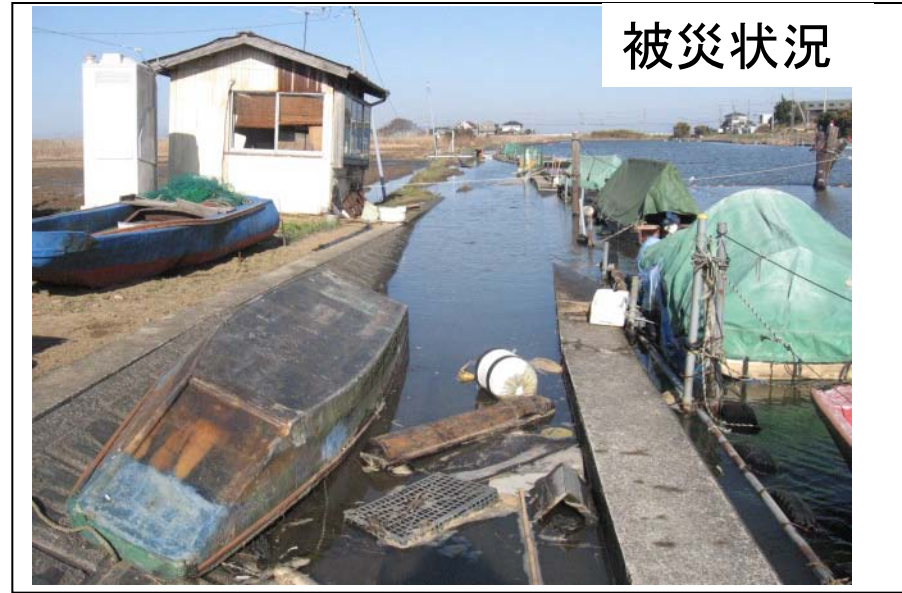
- ・被災内容: 護岸沈下 L=100m
- ・復旧工法: 盛換工法 約300m³
シート張 約800m²
大型土嚢 約80袋
- ・着手日: 平成23年3月16日
- ・工事期間: 15日間程度
- ・現在の状況: 大型土嚢制作中
根固めブロック設置中
