平成 23年3月29日(火)
国土交通省 関東地方整備局
江戸川河川事務所

江戸川河川事務所地震災害情報（第3報）
「平成23年（2011年）東北地方太平洋沖地震」の対応状況
（江戸川河川事務所管内）

1 関宿江戸町地区堤防緊急復旧工事

2 西関宿地区堤防緊急復旧工事 (施工中)

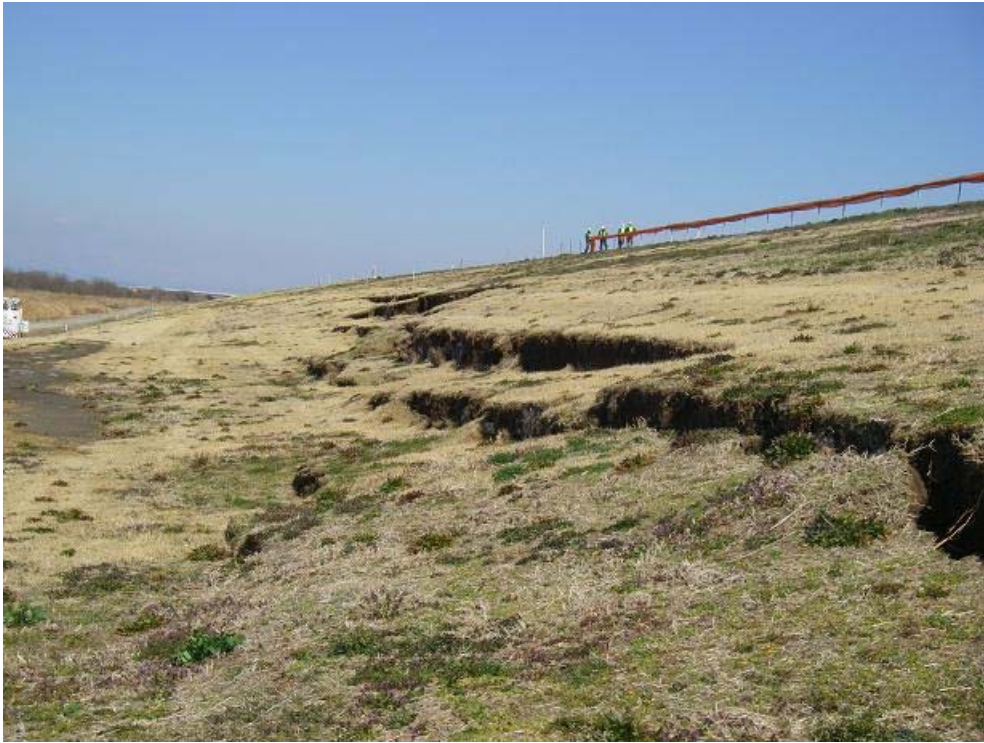
被災状況写真：被災状況 川表（川側）堤防法崩れ 延長L=230m

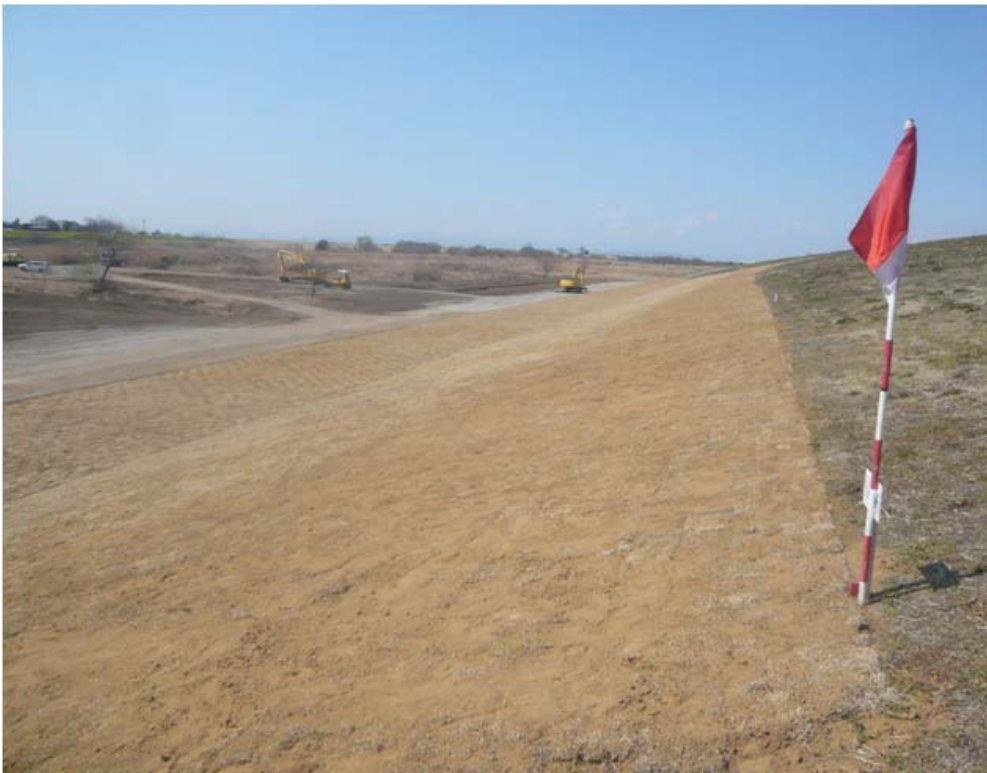
完了写真：H23. 3. 29 緊急復旧工事完了

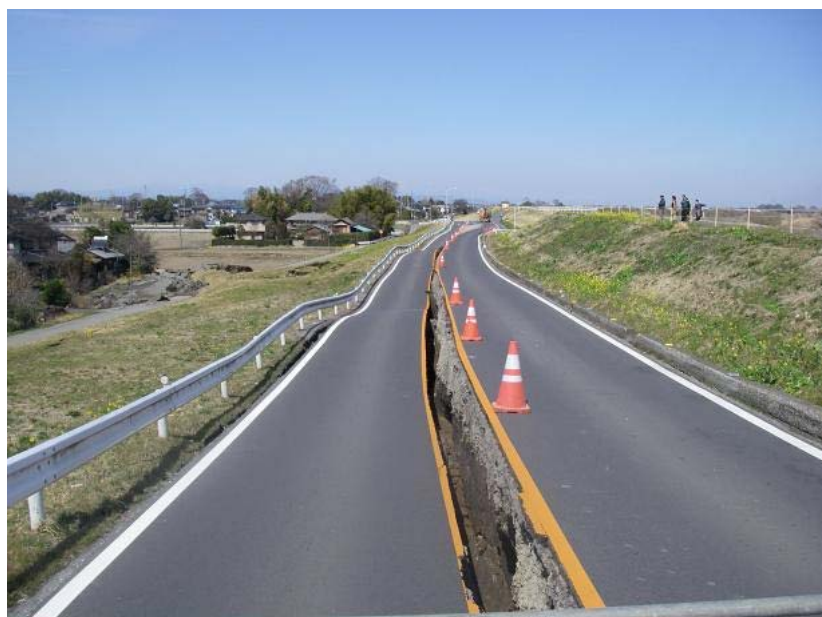
被災の概要：川裏（宅地側）の堤防法面（斜面）崩壊

延長 200m 崩壊土砂量 約 27,200m³

被災状況写真：被災状況 川裏（宅地側）堤防法崩れ 延長 L=200m

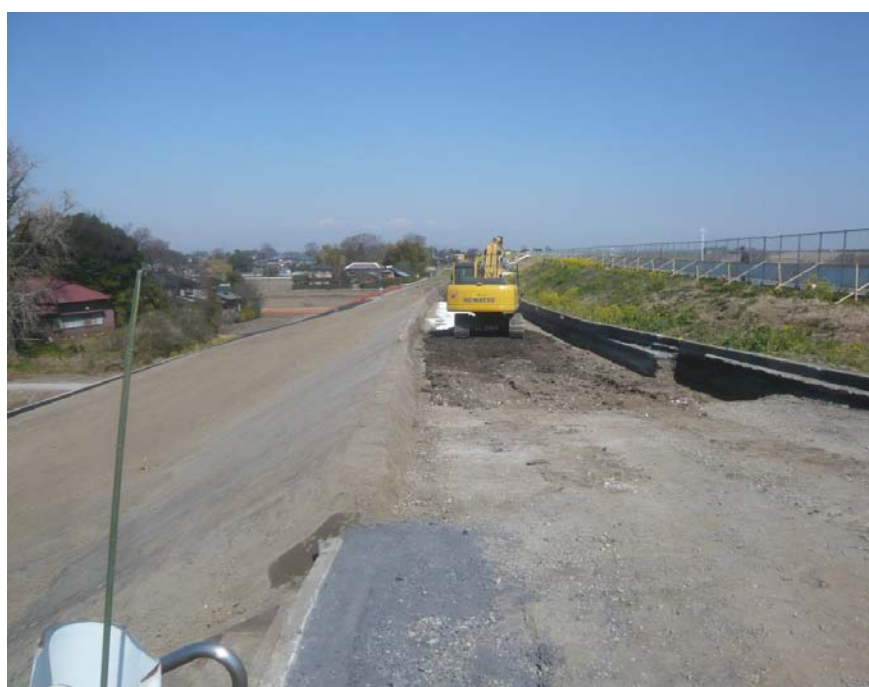
現況写真：工事実施状況 H23.3.28 まで 進捗率 86%

工事の概要：掘削工 約 27,200m³、盛土工 約 27,200m³、ワラ芝 約 6,600m²

道路工（県道）200m、道路工（市道）200m
