# 直轄河川における緊急対策実施状況

【平成23年東北地方太平洋沖地震による河川被災箇所】

国土交通省 関東地方整備局河川部

# 直轄河川における緊急対策実施状況(速報版)

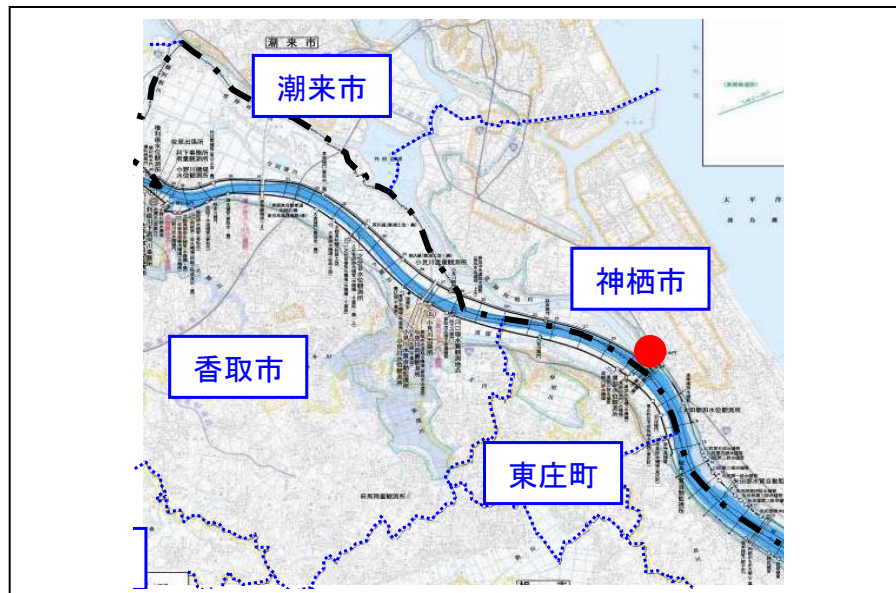
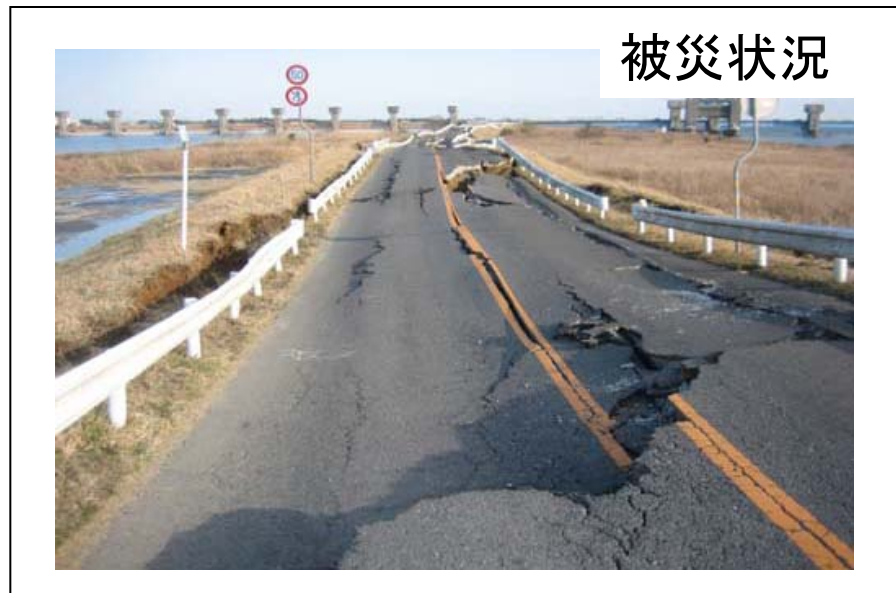
1 地先名: 茨城県神栖市横瀬地先

- 被災内容: 堤防陥没 L=389m
- 対策工法: 盛土工法 約14,000m<sup>3</sup>  
シート張 約5,600m<sup>2</sup>  
ブロックマット 約610m<sup>2</sup>  
大型土嚢 約780袋
- 着手日: 平成23年3月13日
- 工事期間: 19日間程度
- 現在の状況: 盛土工、シート張り完了  
舗装工、土嚢工施工中

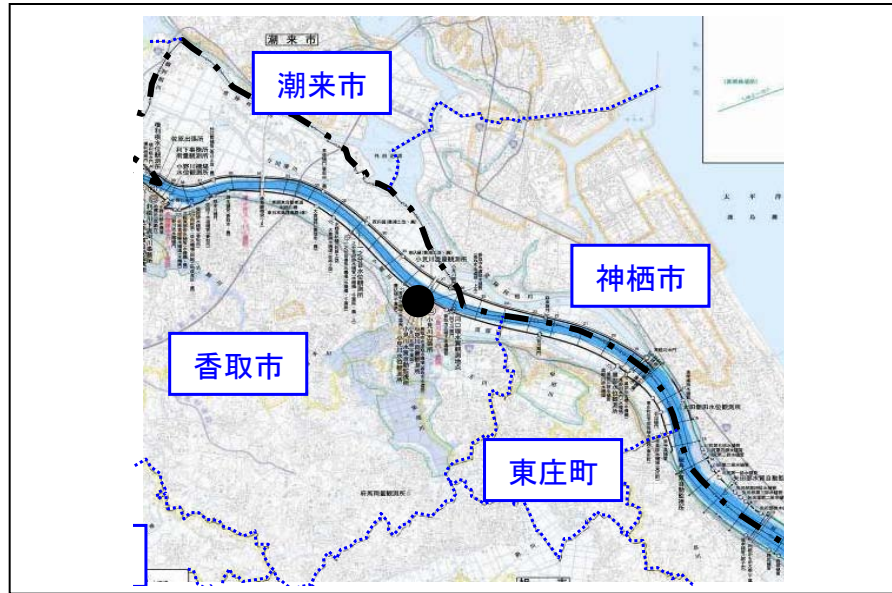
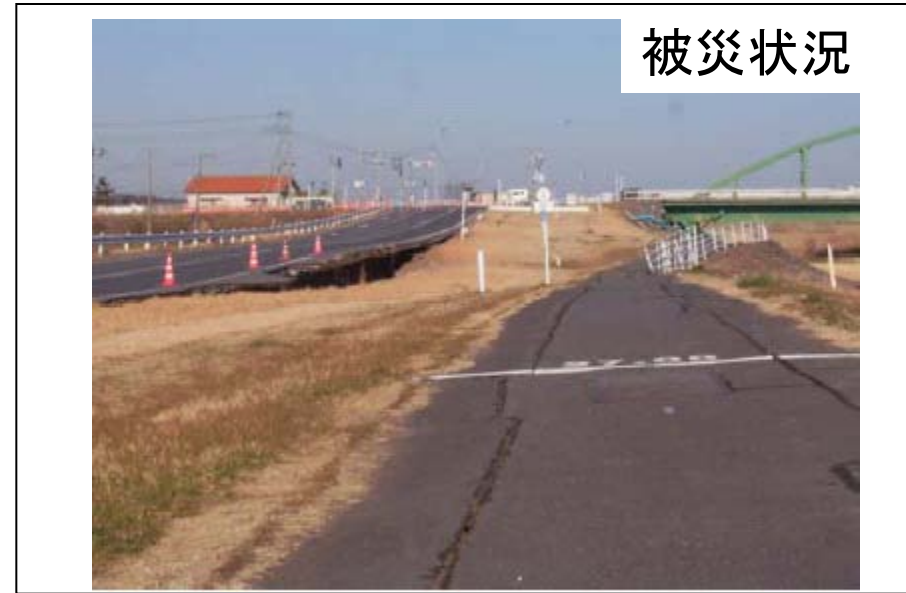
2 地先名: 千葉県香取市小見川地先  
河川名: 利根川下流(右岸27.1k~27.2k)

- 被災内容: 堤防天端沈下 L=70m
- 対策工法: 盛換工法 約1,700m<sup>3</sup>  
シート張り 約810m<sup>2</sup>  
大型土嚢 約210袋
- 着手日: 平成23年3月14日
- 完了日: 平成23年3月29日17時工事完了

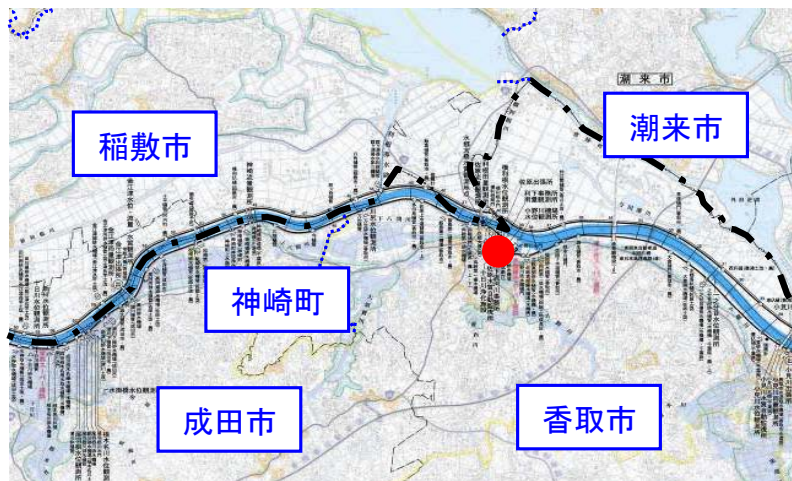
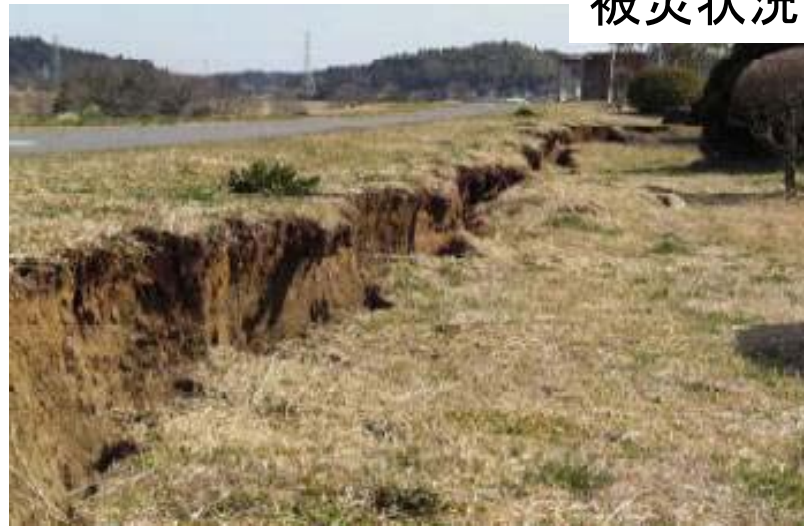
被災状況

- 被災内容: 堤防天端沈下 L=134m
- 対策工法: 盛換工法 約2,900m<sup>3</sup>  
シート張り 約2,900m<sup>2</sup>  
大型土嚢 約140袋
- 着手日: 平成23年3月14日
- 工事期間: 18日間程度
- 現在の状況: 舗装撤去工、掘削工完了  
大型土嚢工、盛土工完了  
舗装工、シート張工施工中

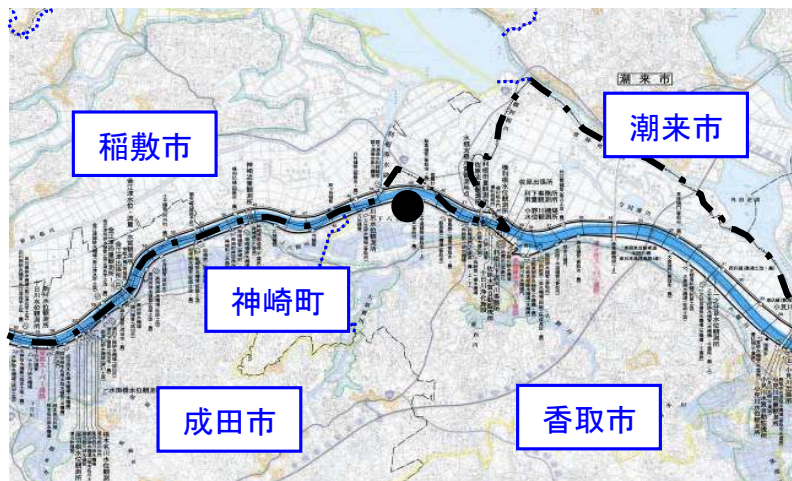
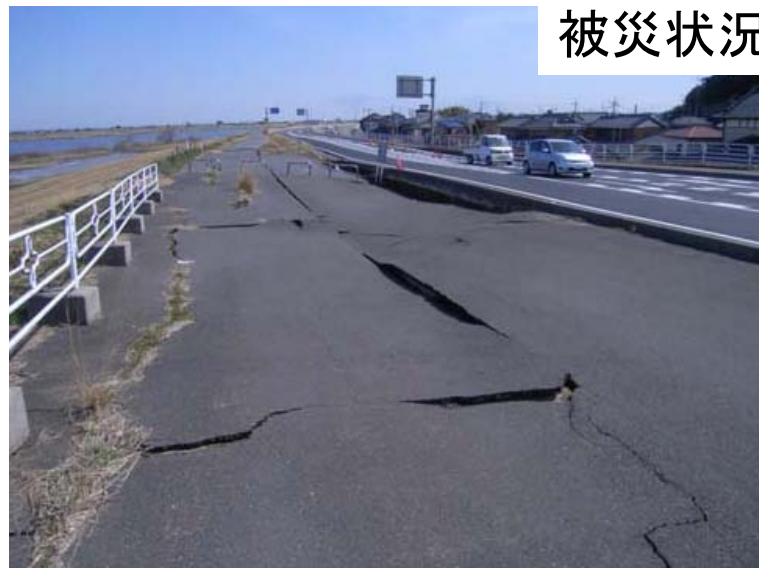
被災状況

- 被災内容: 堤防天端沈下 L=140m
- 対策工法: 盛換工法 約1,600m<sup>3</sup>  
シート張り 約480m<sup>2</sup>  
大型土嚢 約280袋
- 着手日: 平成23年3月14日
- 完了日: 平成23年3月27日15時工事完了

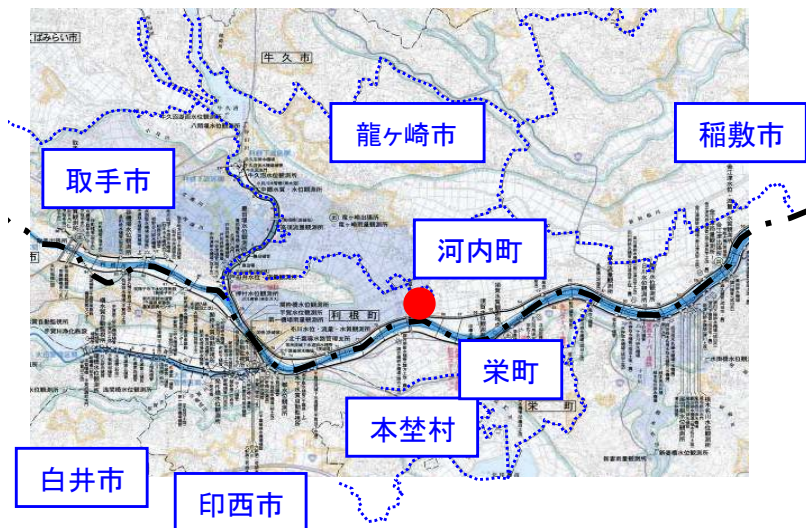
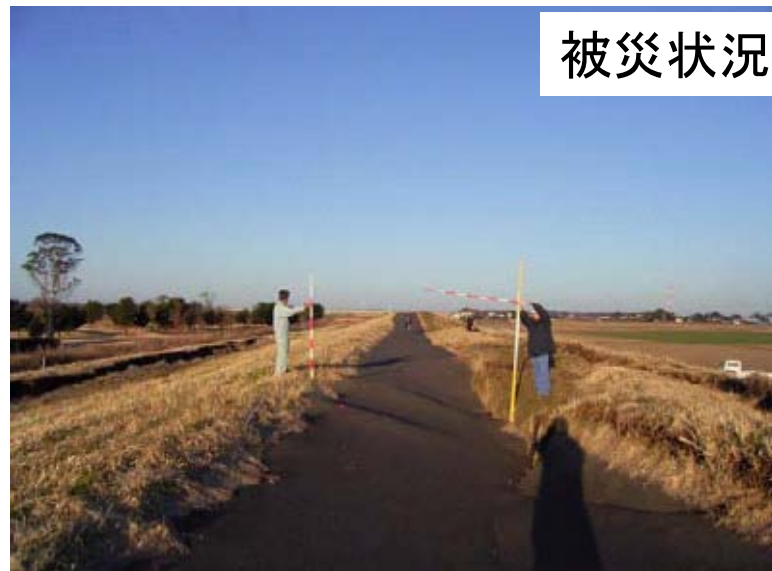
被災状況

- 被災内容: 堤防天端沈下 L=550m
- 対策工法: 盛換工法 約28,000m<sup>3</sup>  
シート張り 約4,700m<sup>2</sup>  
ブロックマット 約7,200m<sup>2</sup>  
大型土嚢 約1,100袋
- 着手日: 平成23年3月14日
- 工事期間: 35日間程度
- 現在の状況: 盛土工、シート張工施工中  
大型土嚢工、舗装工施工中

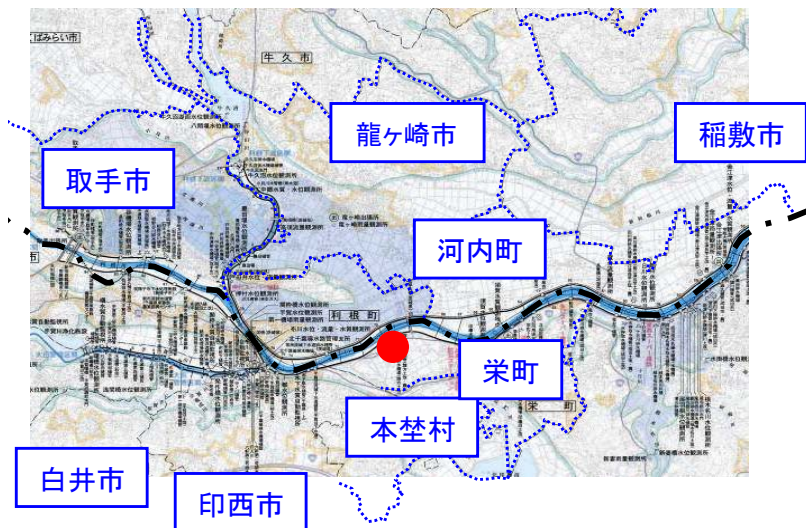
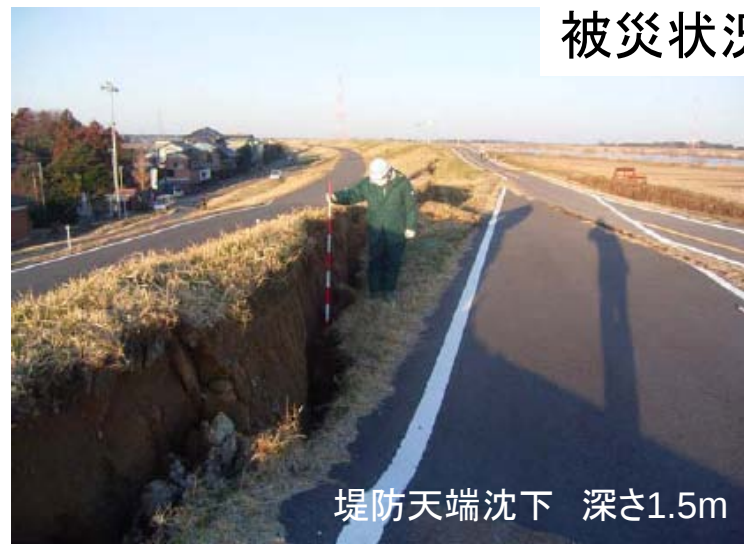
被災状況

- ・被災内容: 堤防天端沈下 L=116m
- ・対策工法: 盛換工法 約4,500m<sup>3</sup>  
シート張り 約2,700m<sup>2</sup>  
大型土嚢 約120袋
- ・着手日: 平成23年3月14日
- ・工事期間: 21日間程度
- ・現在の状況: 掘削工、盛土工完了  
砕石舗装工、シート張施工中

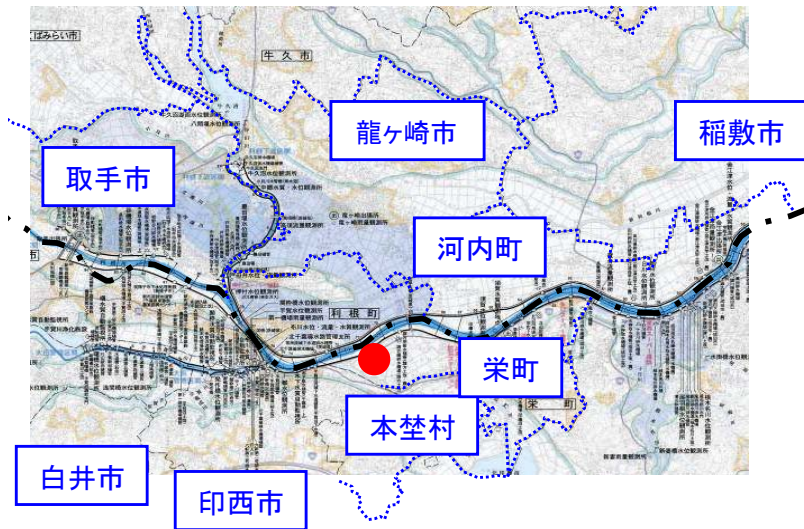
被災状況

- 被災内容: 堤防天端沈下 L=430m
- 対策工法: 盛換工法 約17,000m<sup>3</sup>  
シート張り 約10,000m<sup>2</sup>  
大型土嚢 約430袋
- 着手日: 平成23年3月14日
- 工事期間: 24日間程度
- 現在の状況: 表土剥ぎ完了  
大型土嚢工、舗装工施工中  
掘削工、盛土工施工中

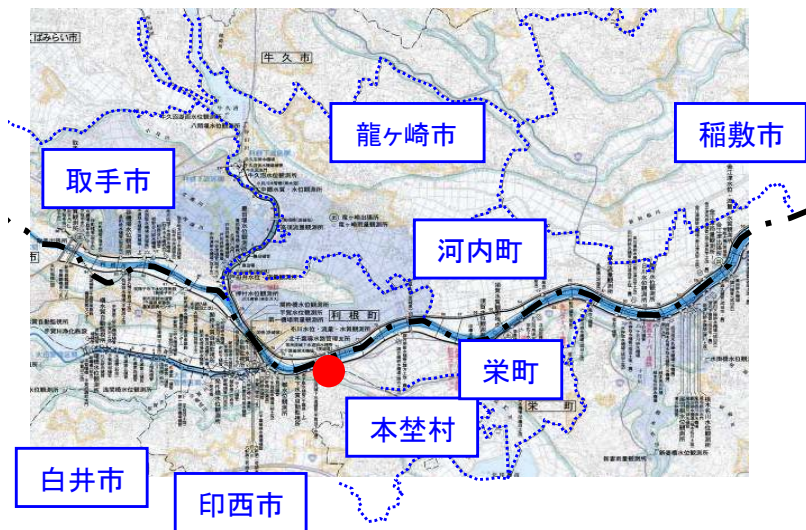
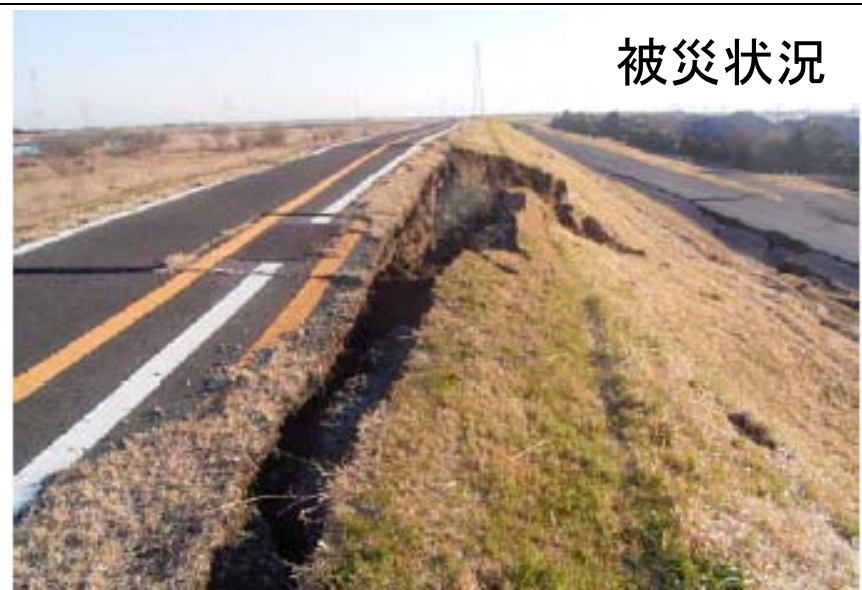
被災状況

- ・ 被災内容: 堤防天端沈下 L=633m
- ・ 対策工法: 盛換工法 約25,000m<sup>3</sup>  
シート張り 約15,000m<sup>2</sup>  
大型土嚢 約640袋
- ・ 着手日: 平成23年3月14日
- ・ 工事期間: 43日間程度
- ・ 現在の状況: 大型土嚢工施工中  
掘削工、盛土工施工中  
舗装工、シート張り施工中

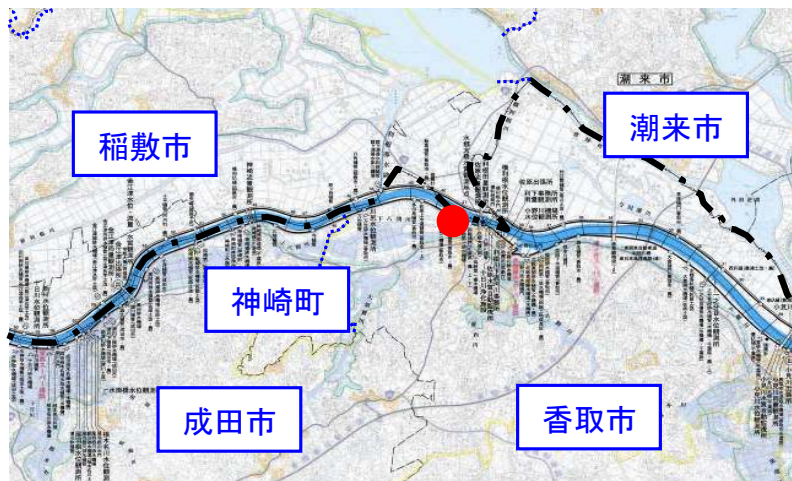
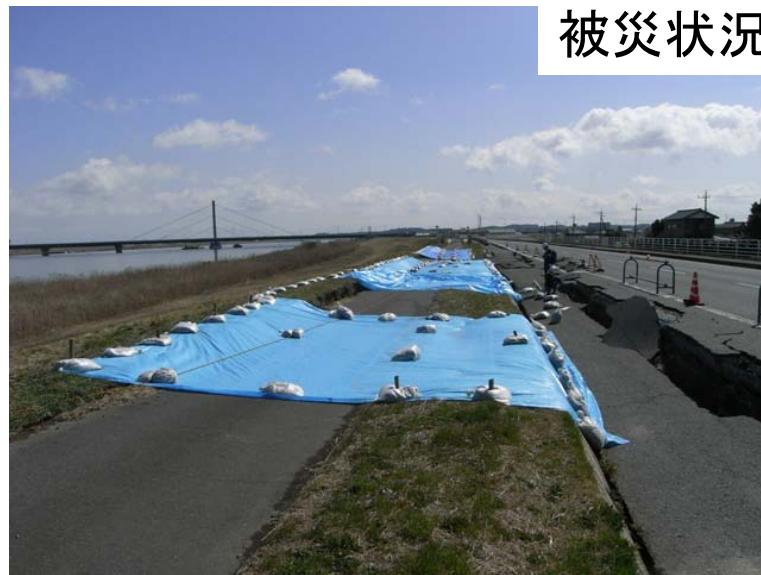
被災状況

- ・被災内容: 堤防川表法滑り L=210m
- ・対策工法:

- ・着手日: 平成23年3月18日
- ・工事期間: 14日間程度
- ・現在の状況: 盛土工、大型土嚢工完了  
シート張工施工中

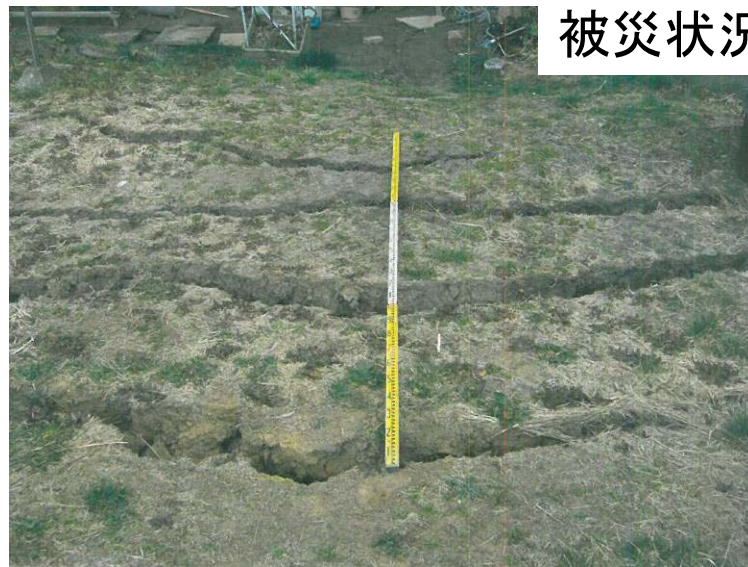
被災状況

・被災内容:堤防沈下・亀裂 L=214m

・対策工法:盛換工法 約3,000m<sup>3</sup>  
シート張り 約4,000m<sup>2</sup>  
大型土嚢 約220袋

・現在の状況:大型土嚢製作完了  
舗装版撤去工完了  
掘削工、盛土工、シート張施工中

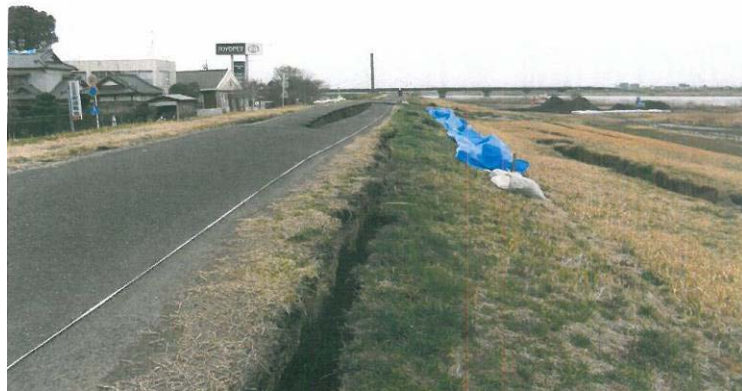
## 被災状況

- ・被災内容: 堤防沈下・亀裂 L=516m
- ・対策工法: 盛換工法 約9,300m<sup>3</sup>  
シート張り 約7,600m<sup>2</sup>  
ブロックマット 約7,100m<sup>2</sup>  
大型土嚢 約520袋
- ・着手日: 平成23年3月21日
- ・工事期間: 35日間程度
- ・現在の状況: 舗装版撤去工完了  
掘削工、盛土工施工中  
シート張工施工中  
ブロックマット設置施工中

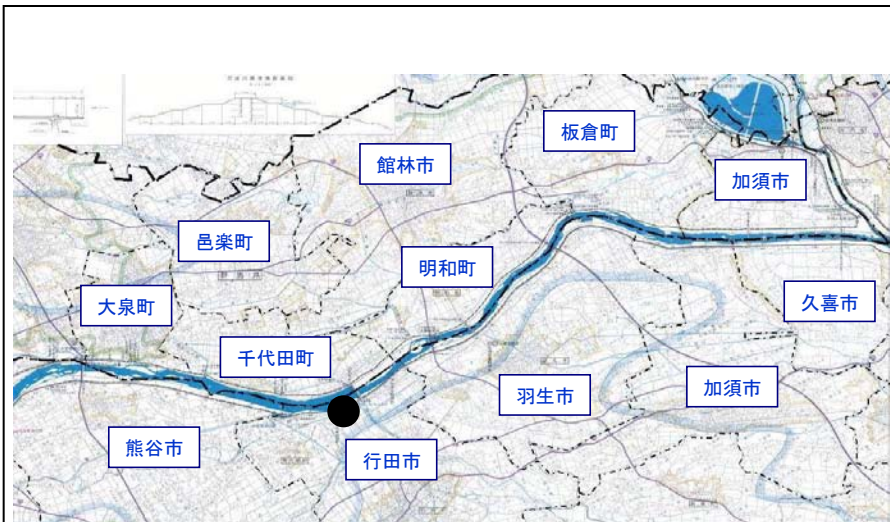
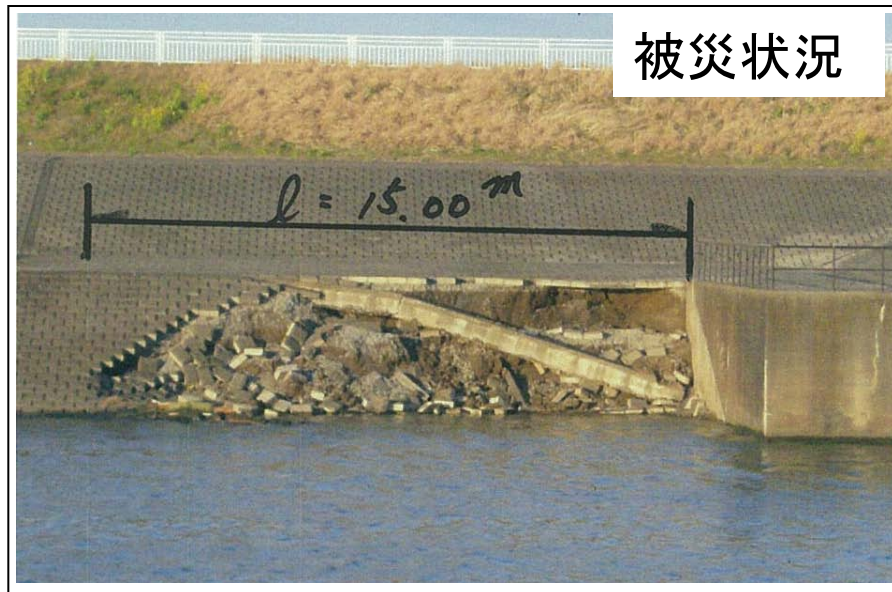
地先名:埼玉県行田市北河原地先

- ・ 被災内容：福川水門取付護岸 法崩れ
  - ①左岸上流 L=15m
  - ②右岸下流 L= 6.6m
- ・ 対策工法：①袋型根固(2t) 138袋
  - ②袋型根固(2t) 20袋
- ・ 着手日：平成23年3月12日
- ・ 完了日：平成23年3月13日20時45分工事完了

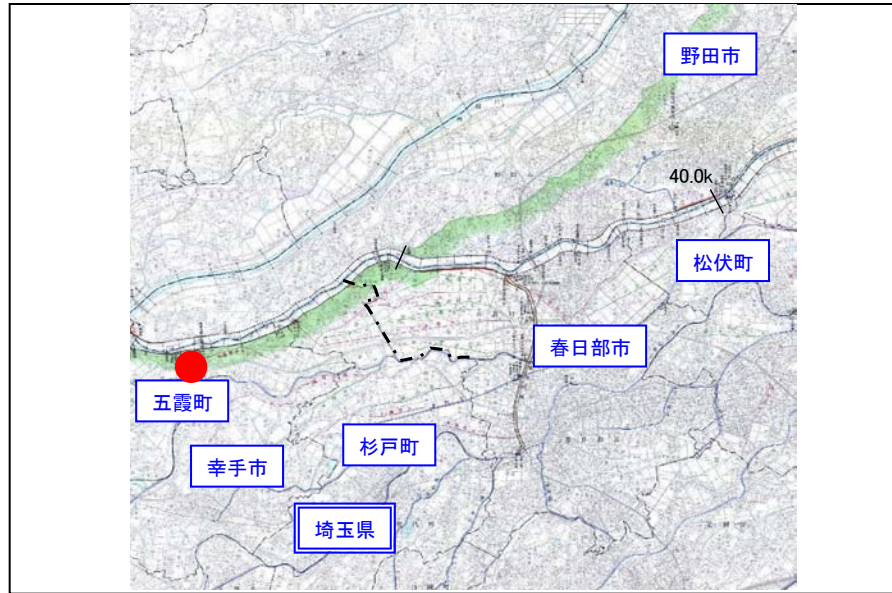
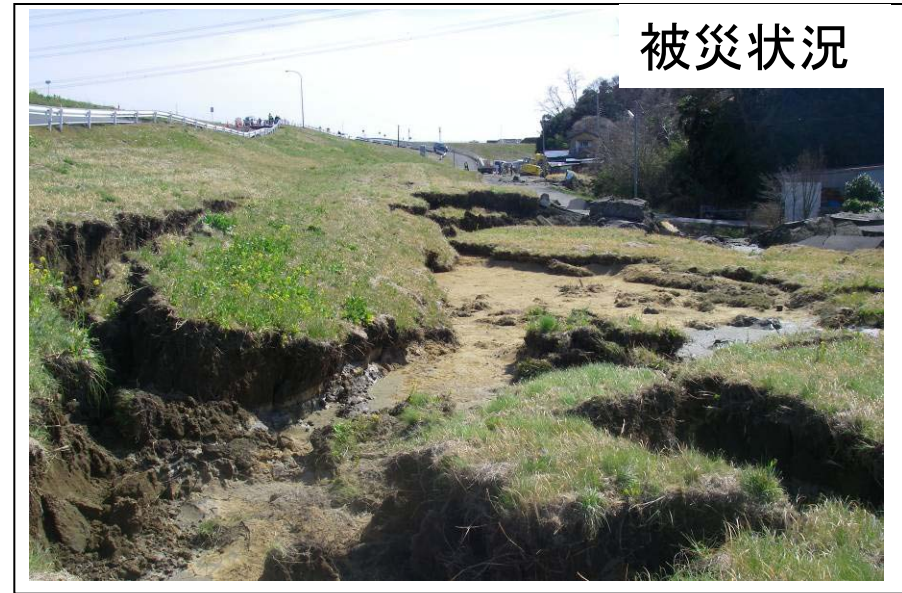
被災状況

・被災内容: 堤防川裏小段法崩れ L=200m

・対策工法: 盛換工法 約27,200m<sup>3</sup>  
ワラ芝 約6,600m<sup>2</sup>

・現在の状況: 掘削工、盛土工完了  
付帯道路工(市道)完了  
付帯道路工(県道)施工中

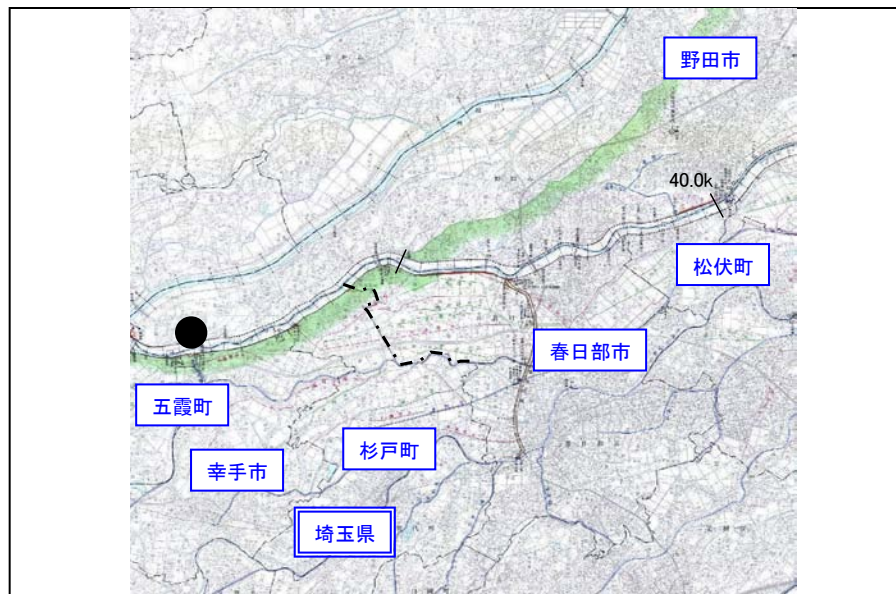
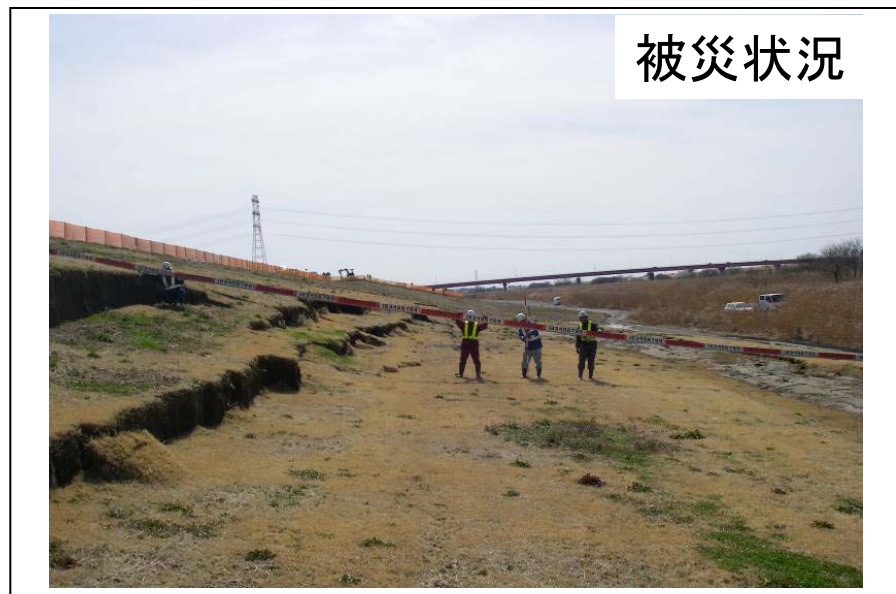
被災状況

- 被災内容: 堤防川表法すべり L=230m
- 対策工法:

- 着手日: 平成23年3月12日
- 完了日: 平成23年3月28日15時工事完了

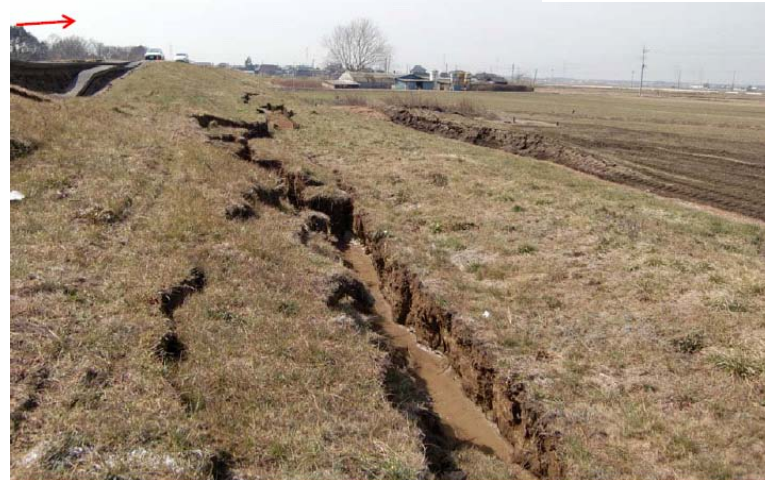
被災状況

- 被災内容:堤防法崩れ L=125m
- 対策工法:盛換工法 約3,700m<sup>3</sup>  
表層改良 約700m<sup>2</sup>  
ワラ芝 約900m<sup>2</sup>
- 着手日:平成23年3月12日
- 工事期間:19日間程度
- 現在の状況:掘削工完了  
盛土工施工中

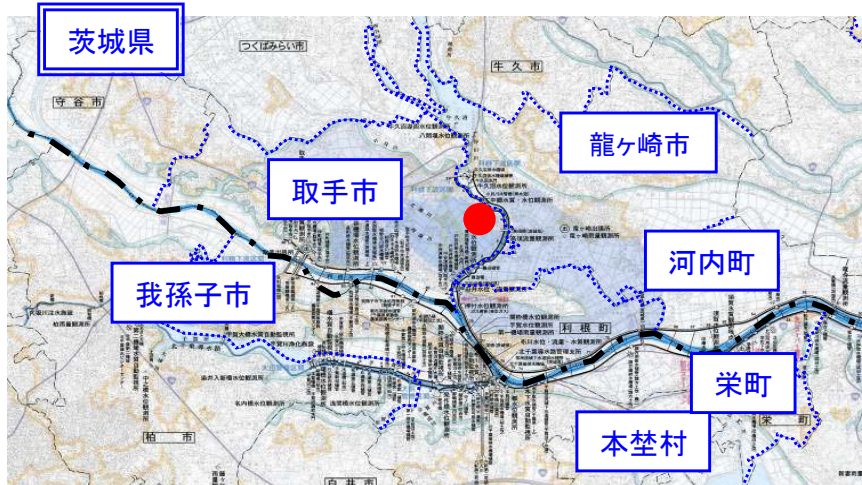
被災状況

- 被災内容: 堤防法崩れ L=220m
- 対策工法: 盛換工法 約6,000m<sup>3</sup>  
ワラ芝 約3,100m<sup>2</sup>
- 着手日: 平成23年3月12日
- 工事期間: 20日間程度
- 現在の状況: 表土剥ぎ完了  
掘削工、盛土工完了  
張芝工施工中

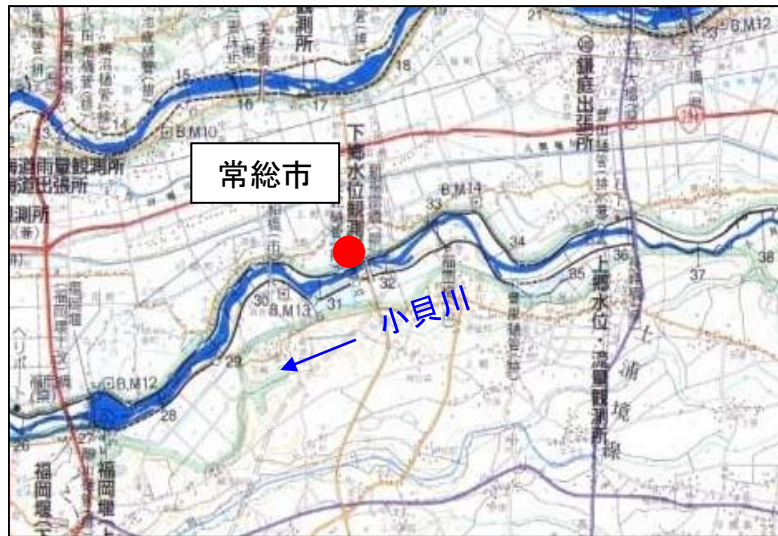
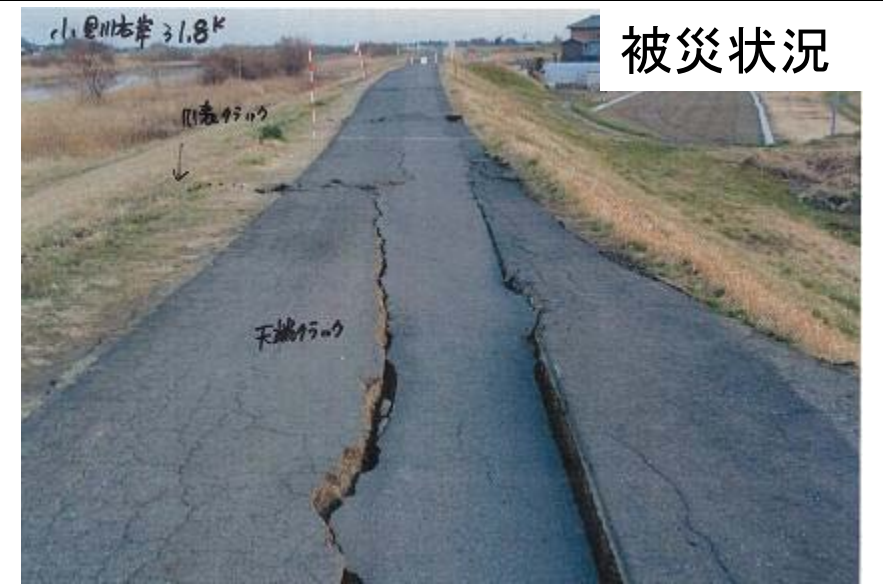
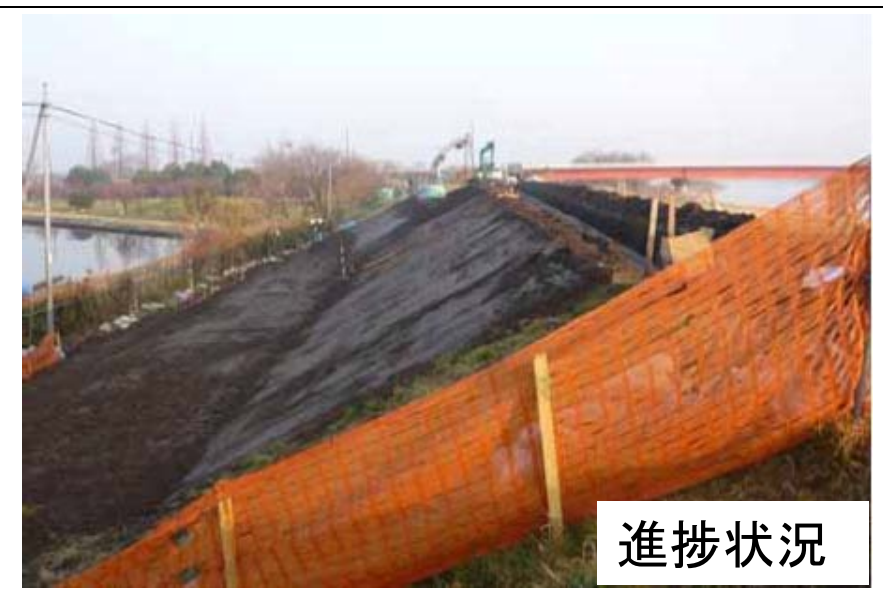
- 被災内容: 堤防亀裂 L=60m
- 対策工法: 盛換工法 約5,400m<sup>3</sup>  
張芝 約930m<sup>2</sup>  
ワラ芝 約840m<sup>2</sup>
- 着手日: 平成23年3月15日
- 工事期間: 17日間程度
- 現在の状況: 掘削工完了、盛土工施工中

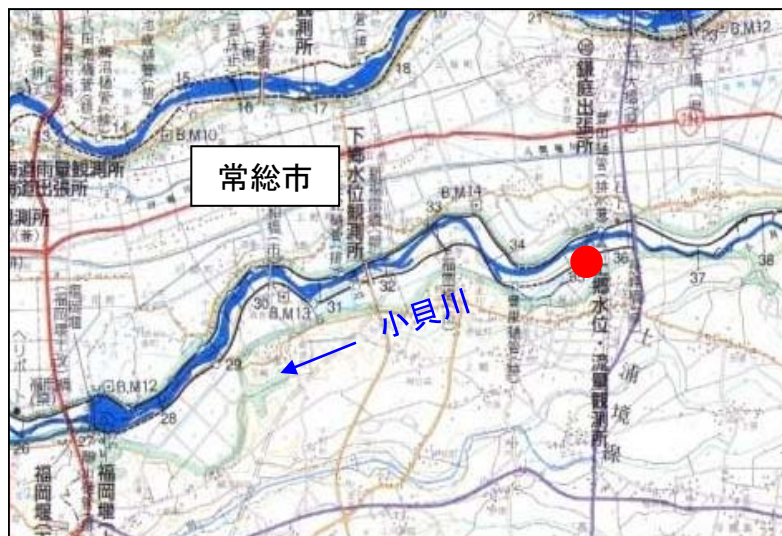
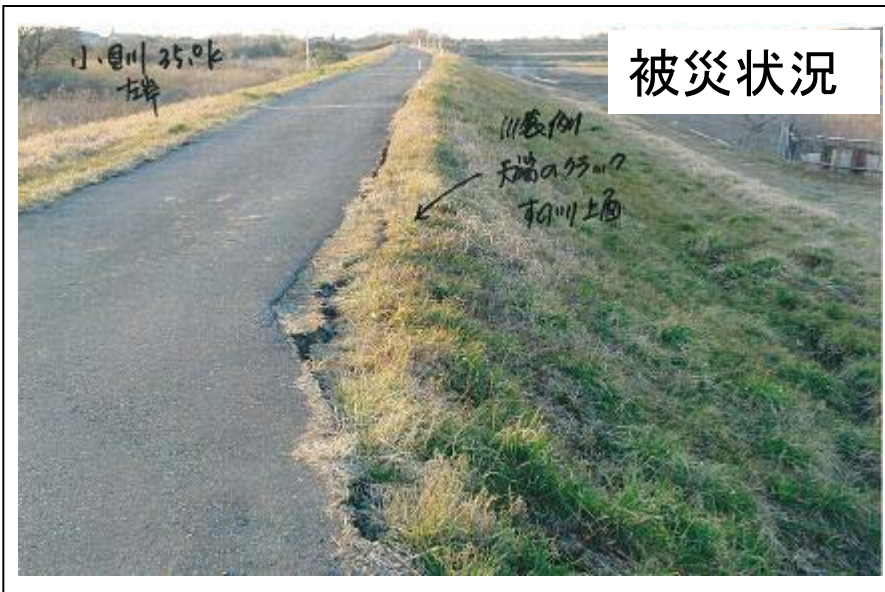
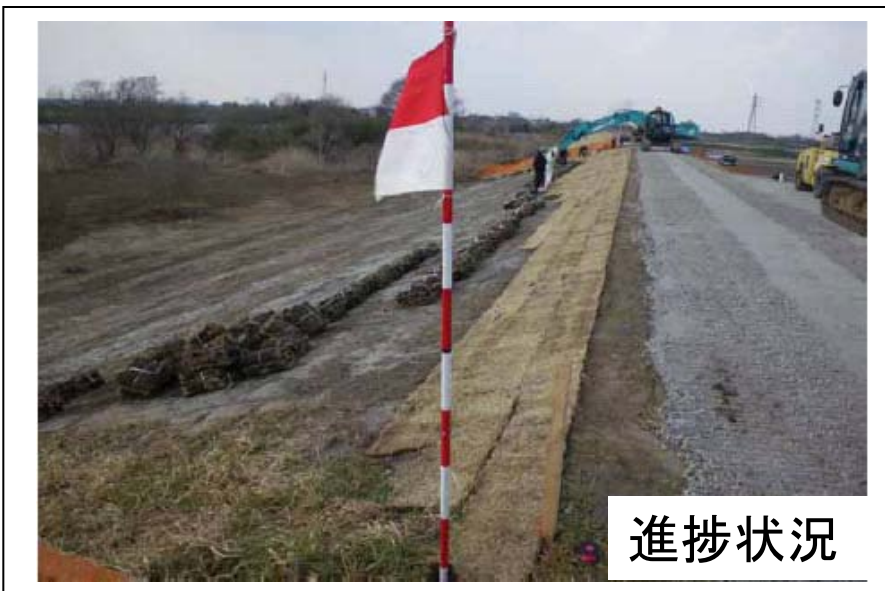
- ・ 被災内容: 堤防亀裂 L=100m
- ・ 対策工法: 盛換工法 約7,500m<sup>3</sup>  
張芝 約1,540m<sup>2</sup>  
ワラ芝 約1,400m<sup>2</sup>
- ・ 着手日: 平成23年3月15日
- ・ 工事期間: 14日間程度
- ・ 現在の状況: 掘削工、盛土工完了  
川表法尻クラック補修完了  
張芝工施工中

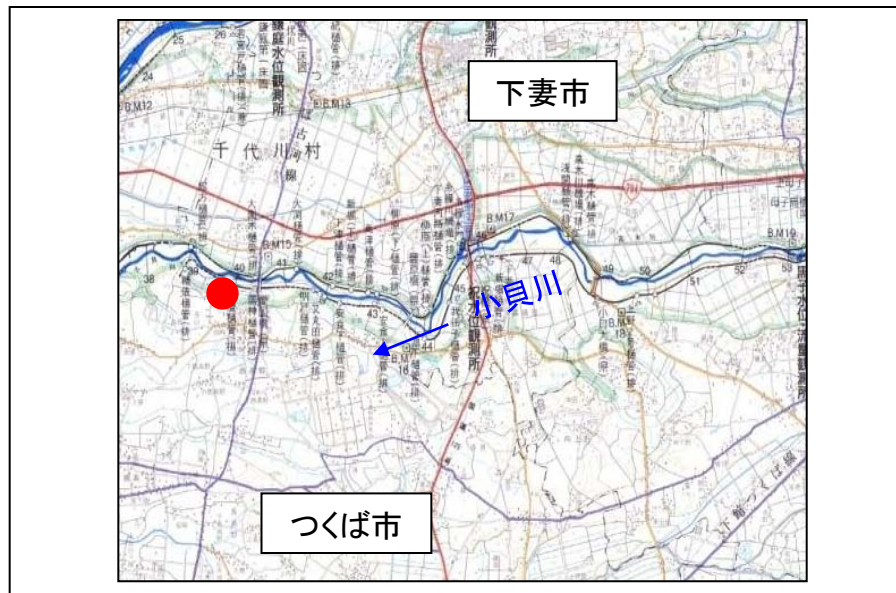
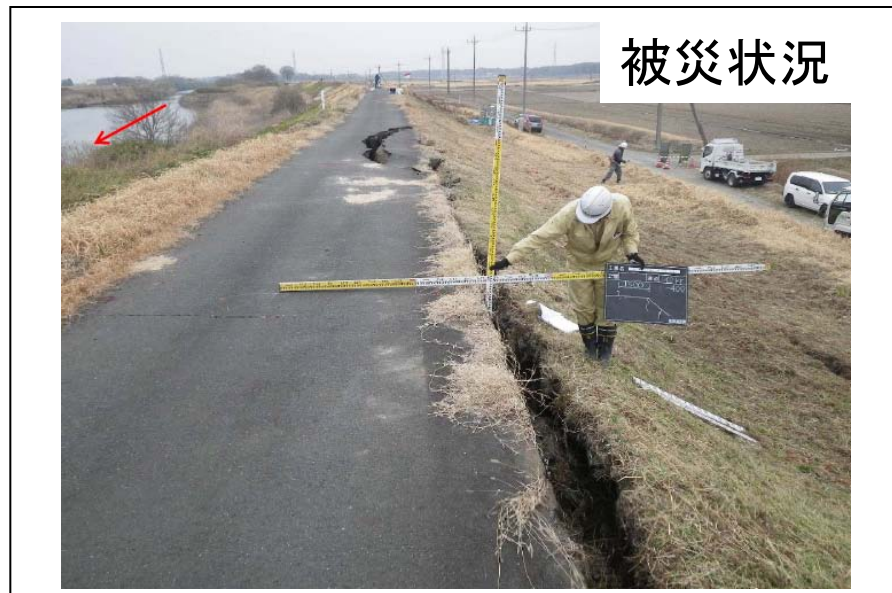
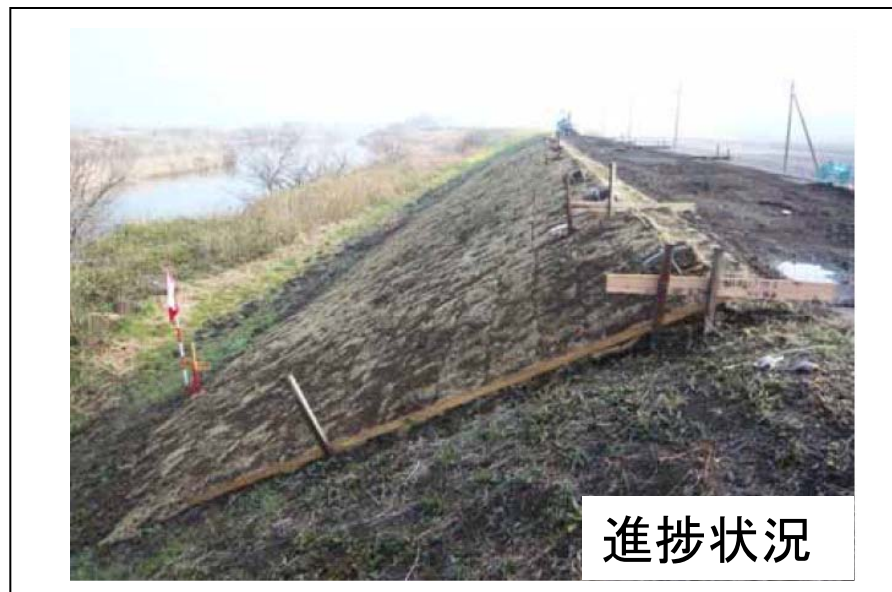
被災状況

- ・ 被災内容: 堤防亀裂・沈下 L=59m
- ・ 対策工法: 盛換工法 約4,500m<sup>3</sup>  
張芝 約450m<sup>2</sup>  
ワラ芝 約890m<sup>2</sup>
- ・ 着手日: 平成23年3月15日
- ・ 工事期間: 15日間程度
- ・ 現在の状況: 掘削工、盛土工完了  
張芝施工中

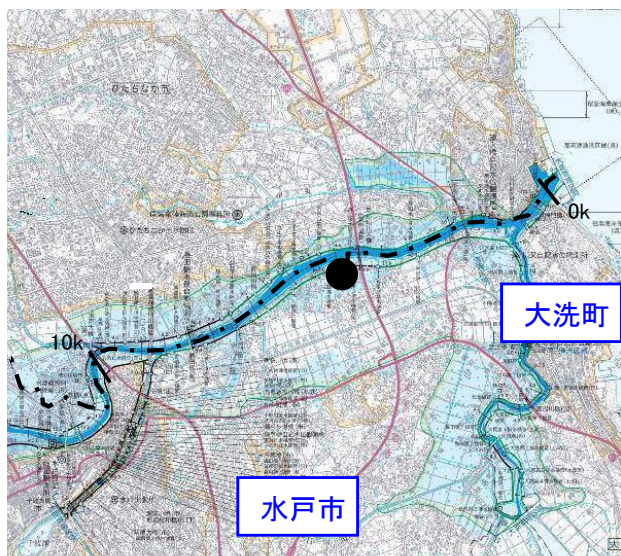
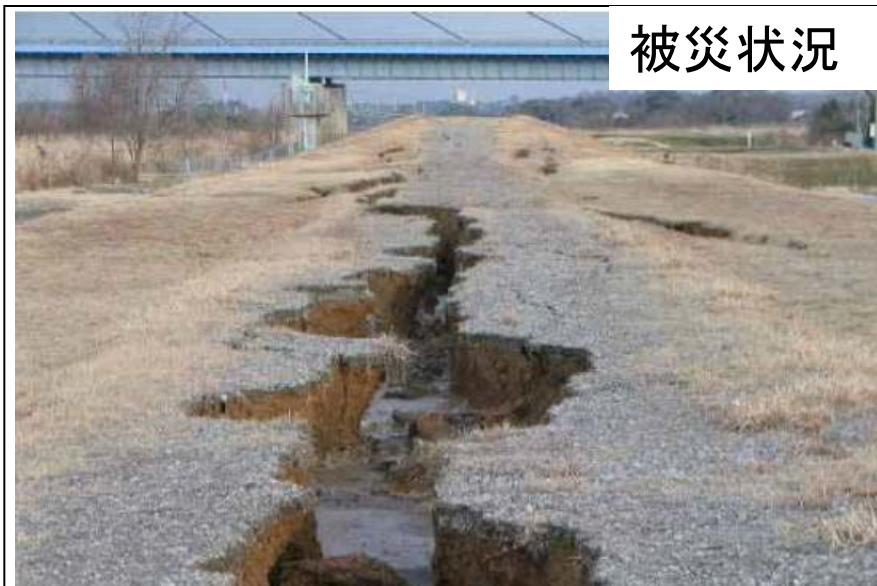
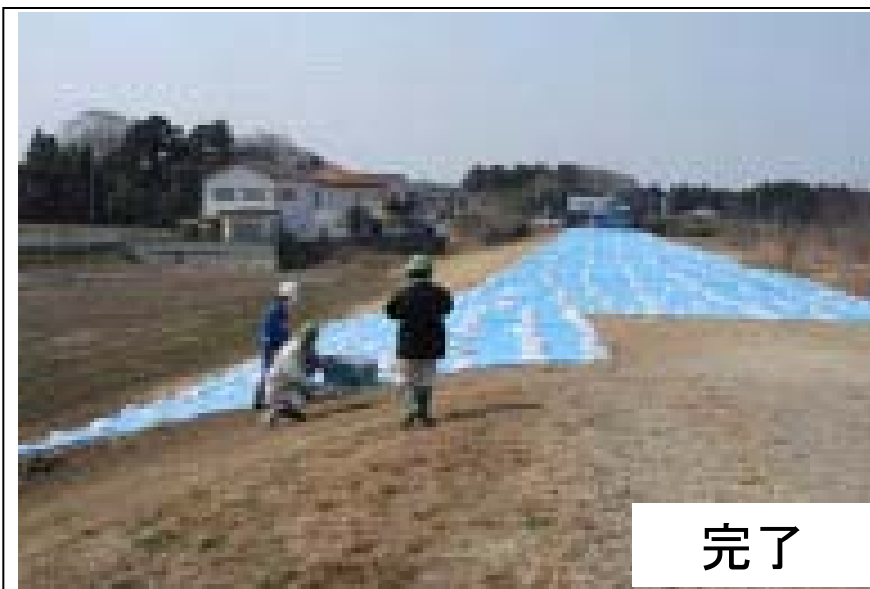
被災状況

- ・ 被災内容: 堤防天端亀裂 L=650m
- ・ 対策工法: 盛換工法 約17,600m<sup>3</sup>  
シート張 約12,000m<sup>2</sup>
- ・ 着手日: 平成23年3月15日
- ・ 完了日: 平成23年3月30日13時工事完了

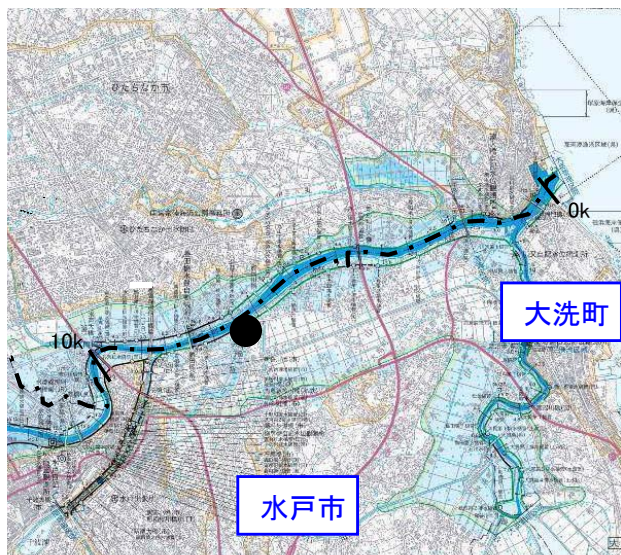
被災状況

- ・ 被災内容: 堤防川表亀裂 L=150m
- ・ 対策工法: 盛換工法 約2,000m<sup>3</sup>  
シート張 約1,400m<sup>2</sup>
- ・ 着手日: 平成23年3月15日
- ・ 完了日: 平成23年3月29日20時工事完了

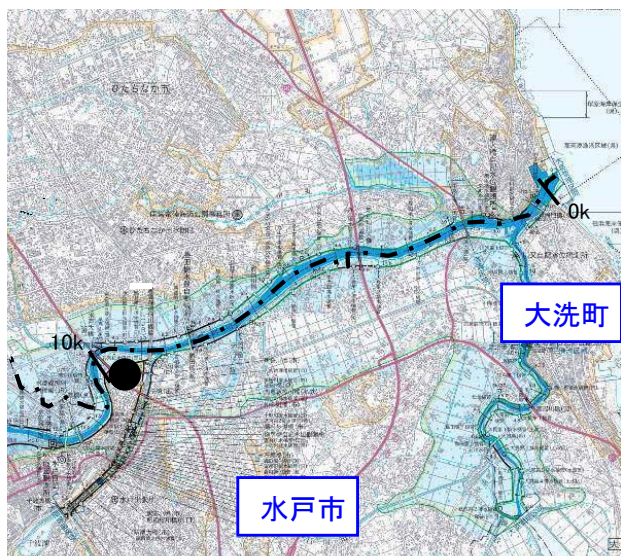
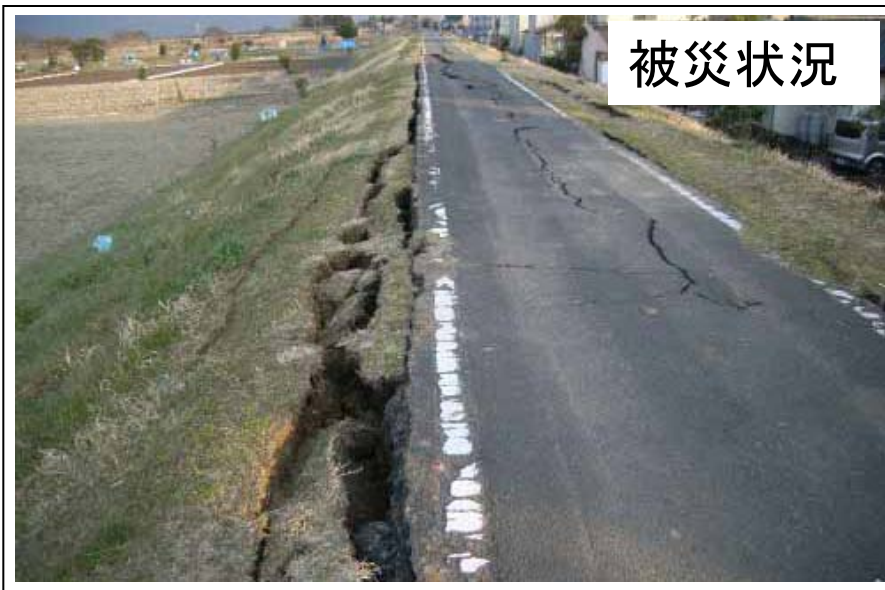
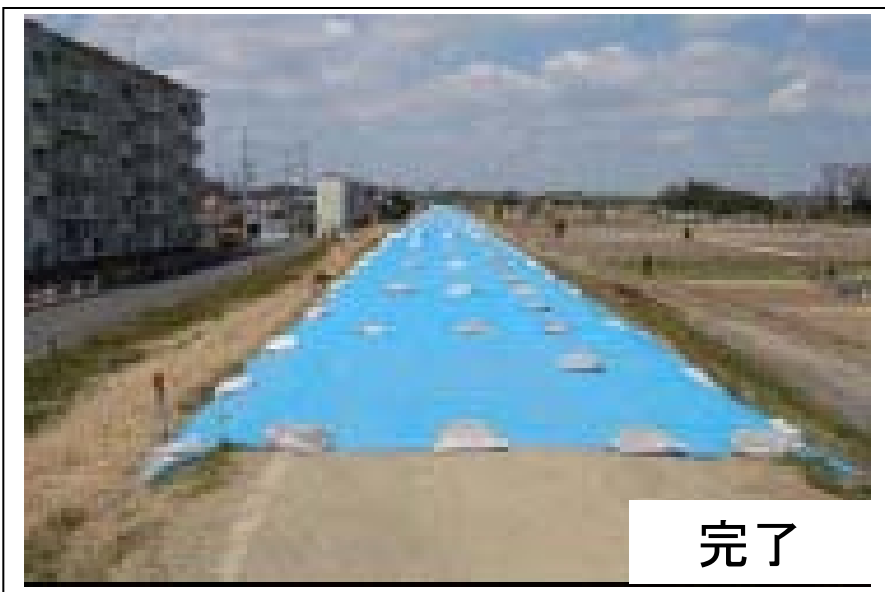
河川名:那珂川(右岸9.2k~9.6k)

- ・ 被災内容: 堤防天端沈下 L=430m
- ・ 対策工法: 盛換工法 約3,700m<sup>3</sup>  
シート張 約3,500m<sup>2</sup>
- ・ 着手日: 平成23年3月15日
- ・ 完了日: 平成23年3月28日19:30工事完了

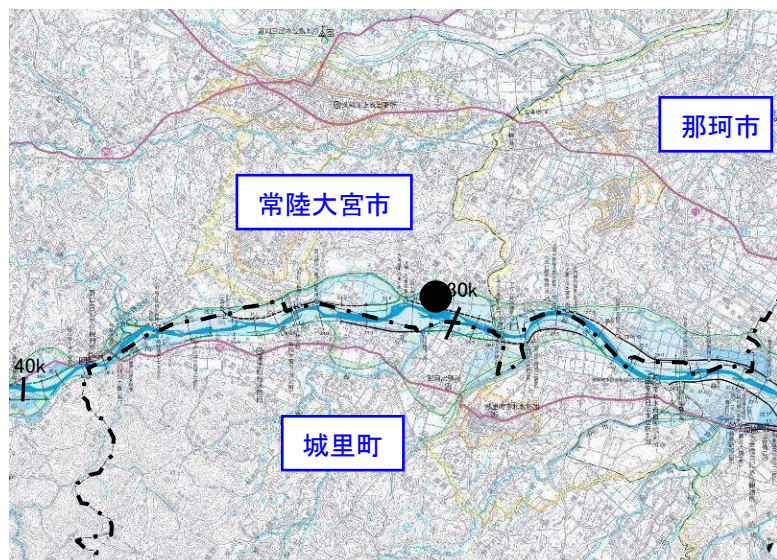
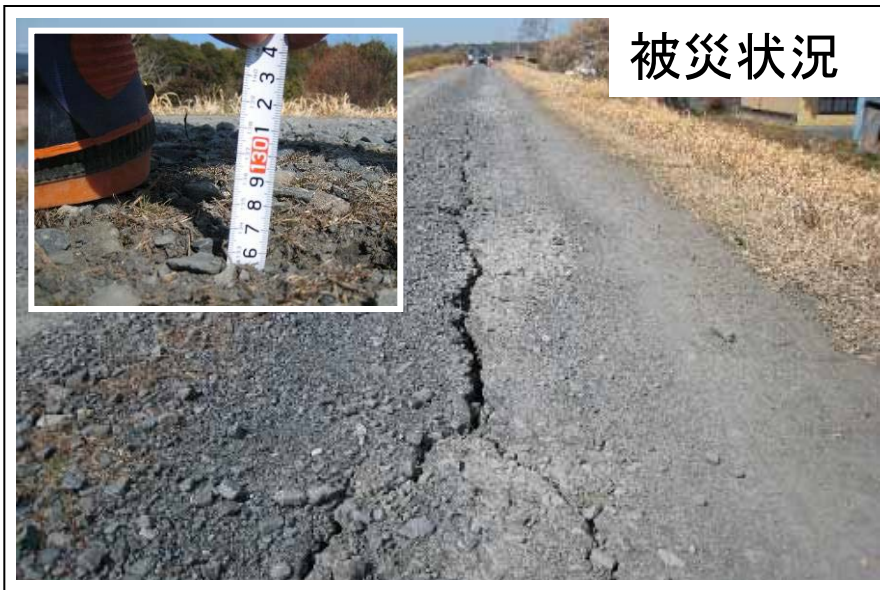
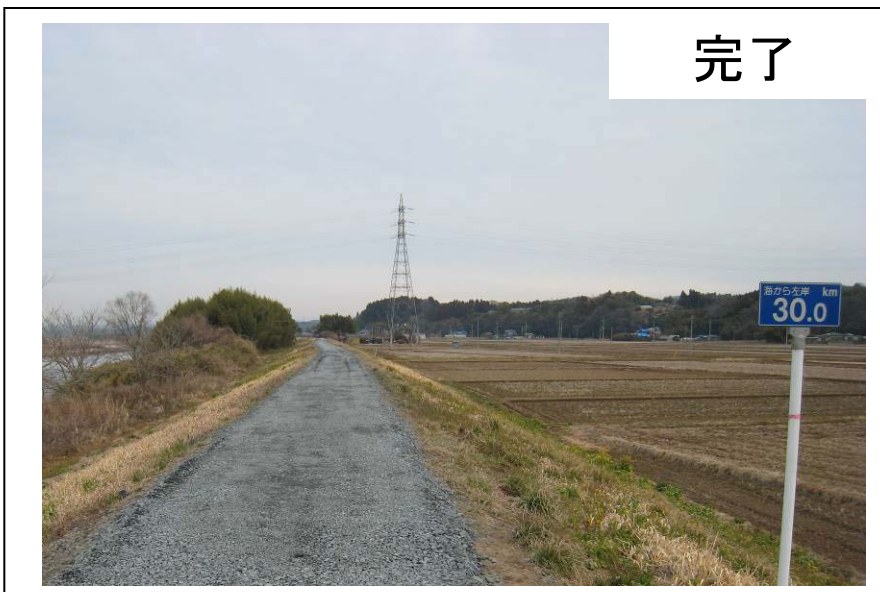
- ・ 被災内容: 堤防亀裂 L=1,000m
- ・ 対策工法: 盛換工法 約3,800m<sup>3</sup>
- ・ 着手日: 平成23年3月15日
- ・ 完了日: 平成23年3月19日5時40分工事完了
