# 直轄河川における緊急対策実施状況

【平成23年東北地方太平洋沖地震による河川被災箇所】

国土交通省 関東地方整備局河川部

# 直轄河川における緊急対策実施状況(速報版)

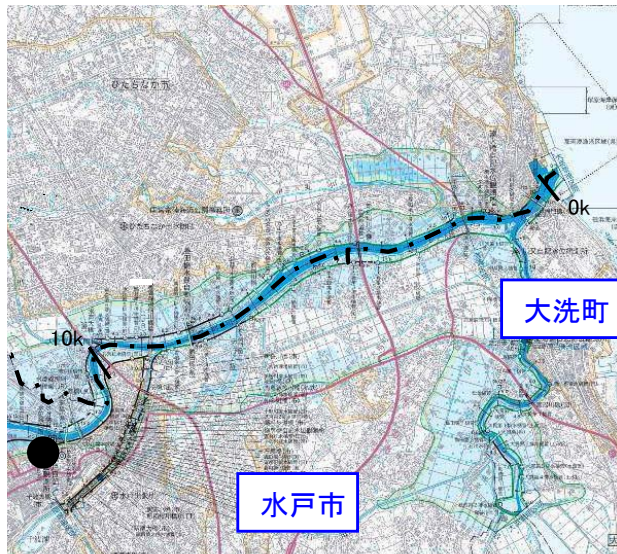
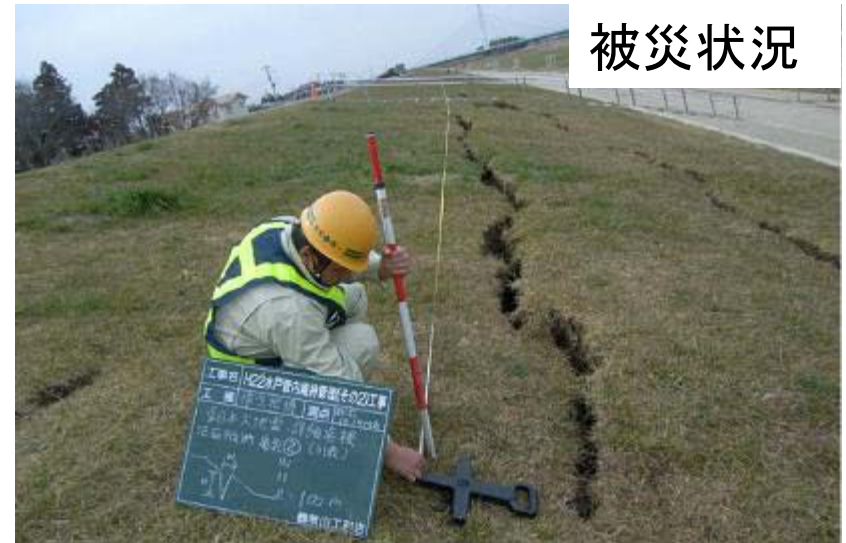
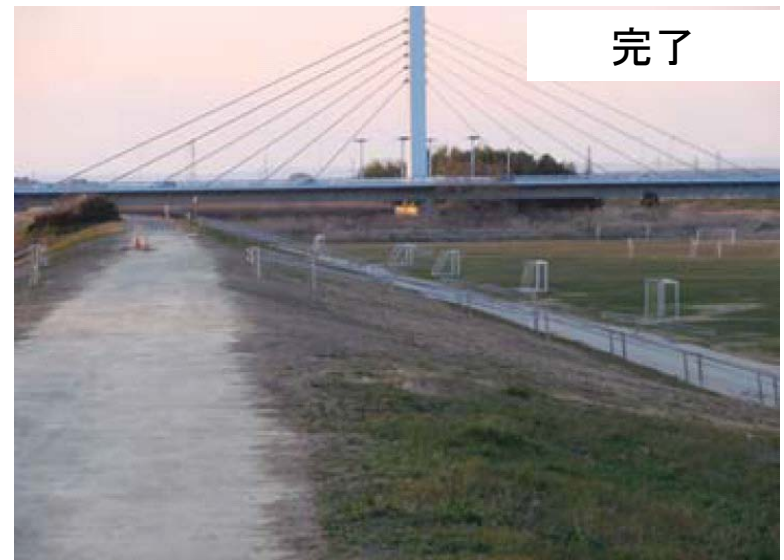
被災状況

- 被災内容: 堤防亀裂 L=165m
- 対策工法: 盛換工法 約3,100m<sup>3</sup>  
張芝 約2,440m<sup>2</sup>
- 着手日: 平成23年3月16日
- 完了日: 平成23年3月26日17時工事完了

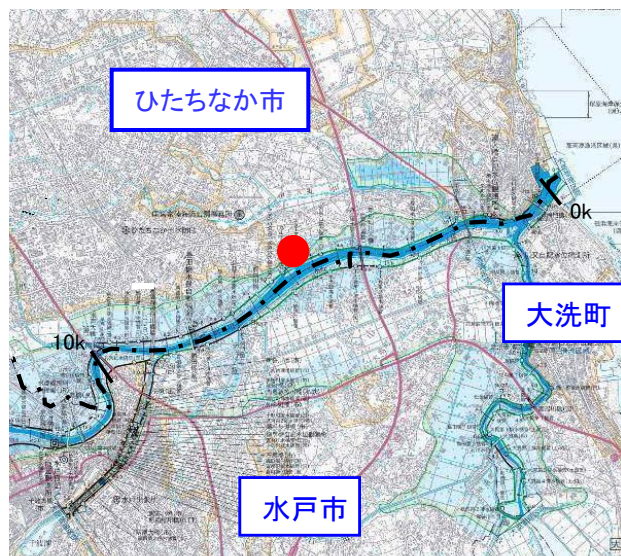
被災状況

- 被災内容: 堤防沈下・亀裂 L=1,365m
- 対策工法: 盛換工法 約27,400m<sup>3</sup>  
張芝 約14,200m<sup>2</sup>
- 着手日: 平成23年3月20日
- 工事期間: 10日間程度
- 現在の状況: 掘削工、表土剥ぎ施工中

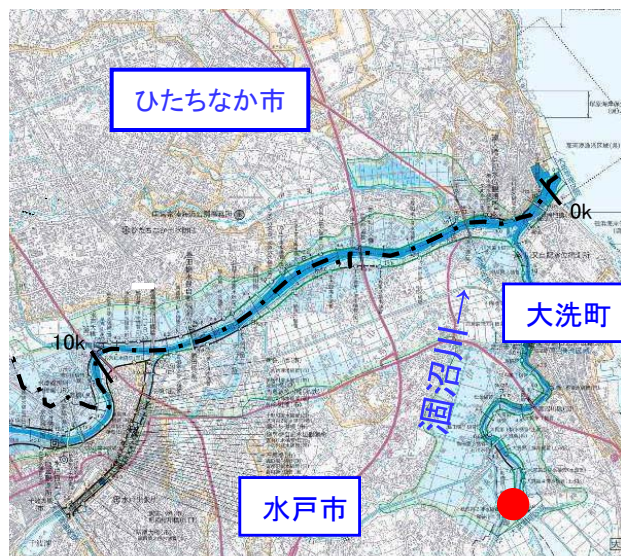
被災状況

- 被災内容: 堤防沈下・亀裂 L=387m
- 対策工法: 盛換工法 約8,100m<sup>3</sup>  
シート張 約3,300m<sup>2</sup>  
ブロックマット 約2,400m<sup>2</sup>
- 着手日: 未定
- 工事期間: 18日間程度
- 現在の状況: 転落防止柵撤去中

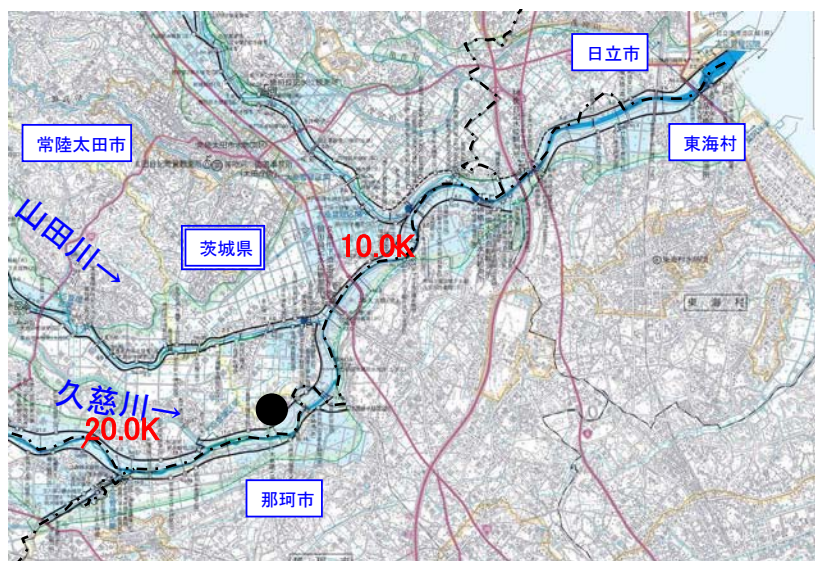
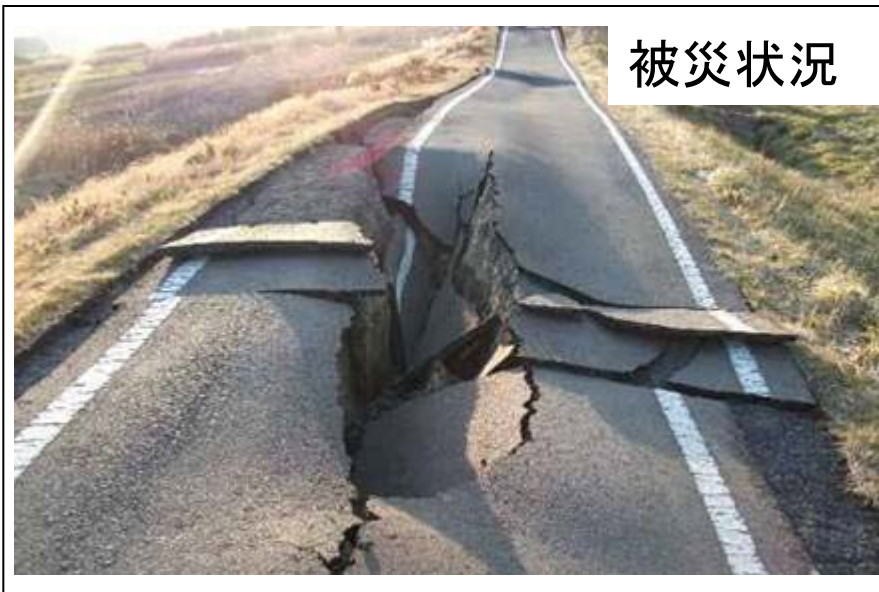
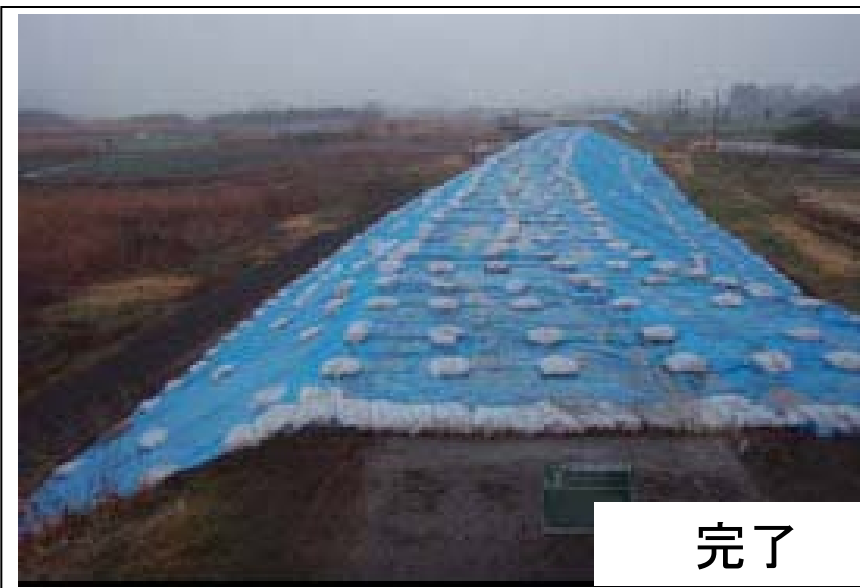
被災状況

- ・ 被災内容: 堤防天端沈下・亀裂 L=130m
- ・ 対策工法: 盛換工法 約1,800m<sup>3</sup>  
シート張 約1,300m<sup>2</sup>
- ・ 着手日: 平成23年3月16日
- ・ 完了日: 平成23年3月31日6時工事完了

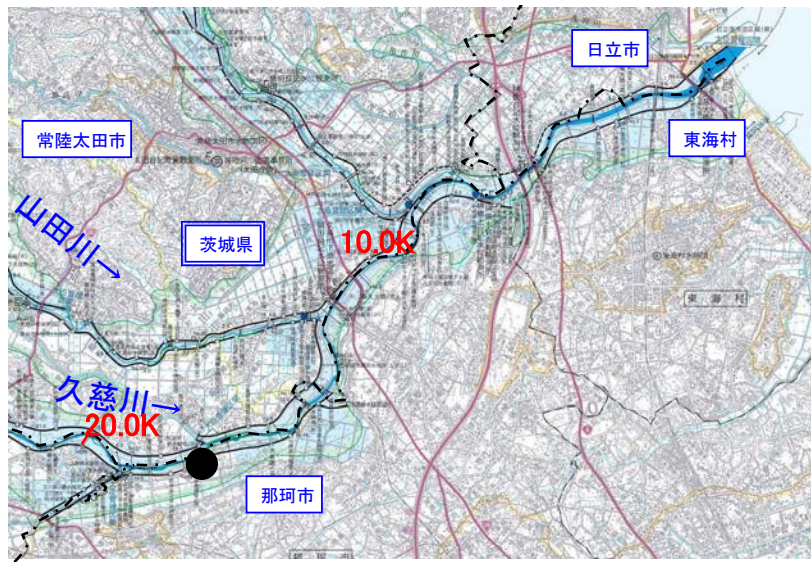
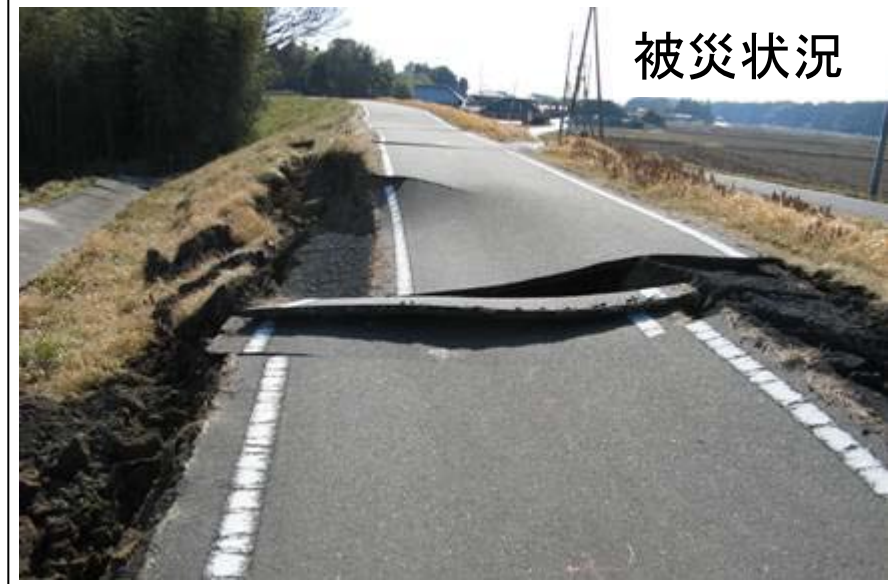
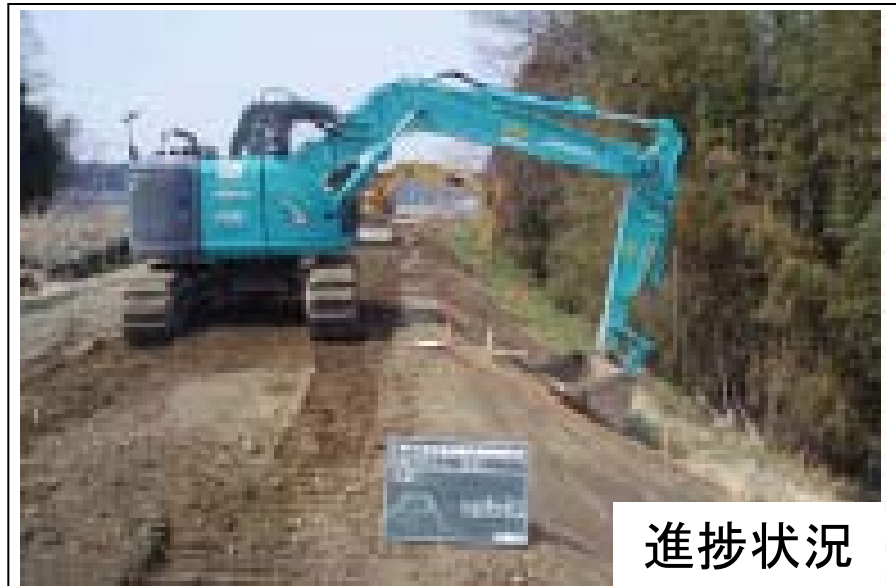
被災状況

- 被災内容: 堤防天端沈下・亀裂 L=1,241m
- 対策工法: 盛換工法 約17,300m<sup>3</sup>  
シート張 約11,900m<sup>2</sup>
- 着手日: 平成23年3月16日
- 工事期間: 15日間程度
- 現在の状況: 掘削工施工中  
盛土工施工中

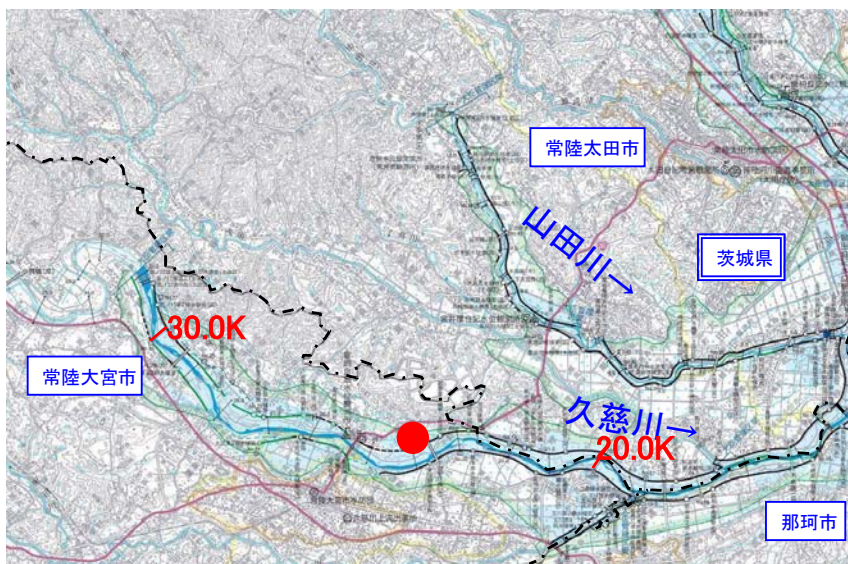
被災状況

- 被災内容: 堤防天端亀裂 L=955m
- 対策工法: 盛換工法 約6,900m<sup>3</sup>  
張芝 約2,300m<sup>2</sup>
- 着手日: 平成23年3月15日
- 工事期間: 14日間程度
- 現在の状況: 掘削工完了  
盛土工施工中

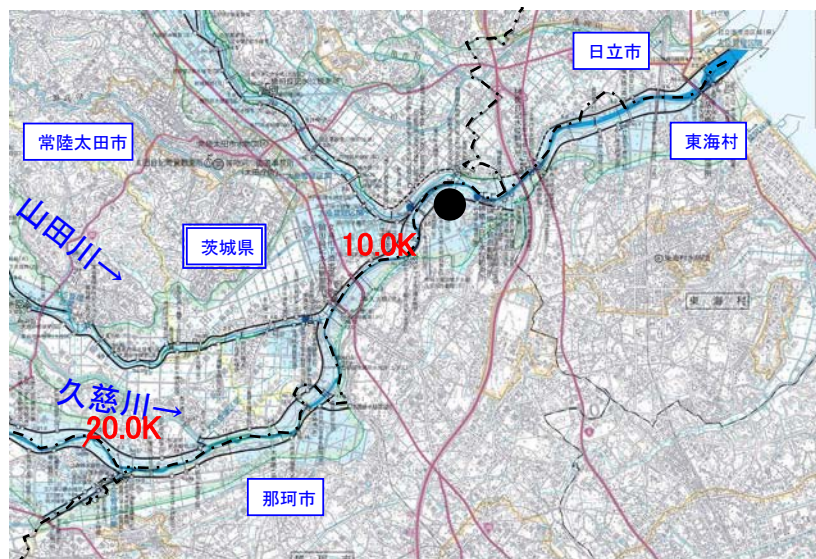
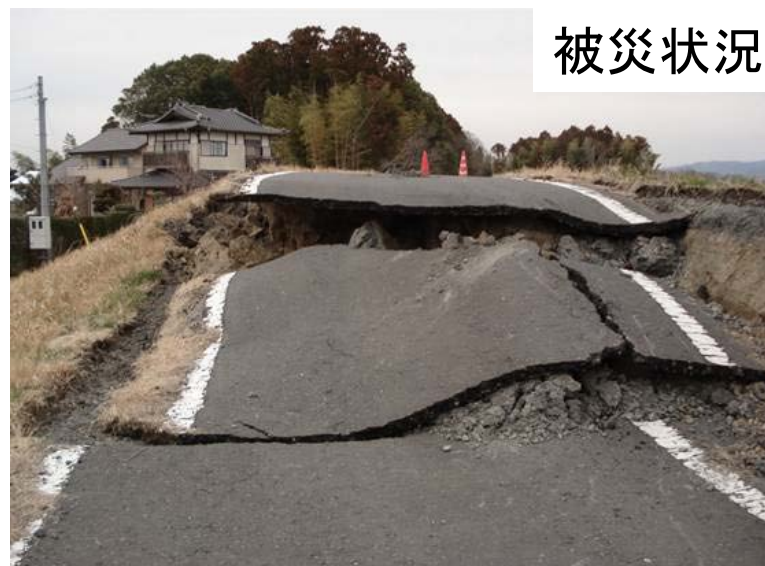
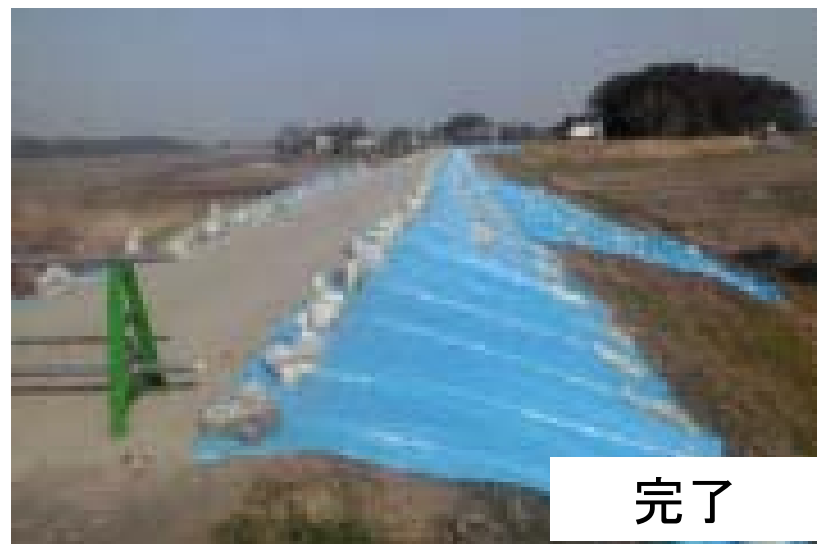
被災状況

- ・ 被災内容: 堤防沈下 L=171m
- ・ 対策工法: 盛換工法 約3,200m<sup>3</sup>  
シート張 約4,900m<sup>2</sup>
- ・ 着手日: 平成23年3月16日
- ・ 完了日: 平成23年3月29日10:30工事完了

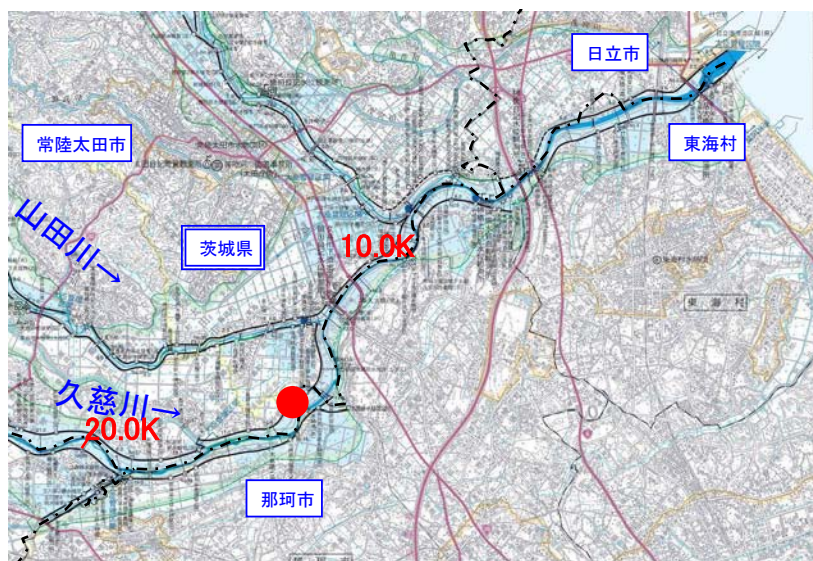
## 被災状況

- 被災内容: 堤防沈下・亀裂 L=115m
- 対策工法: 盛換工法 約1,500m<sup>3</sup>  
シート張 約1,300m<sup>2</sup>  
ブロックマット 約700m
- 着手日: 平成23年3月22日
- 工事期間: 8日間程度
- 現在の状況: 掘削工施工中  
盛土工施工中

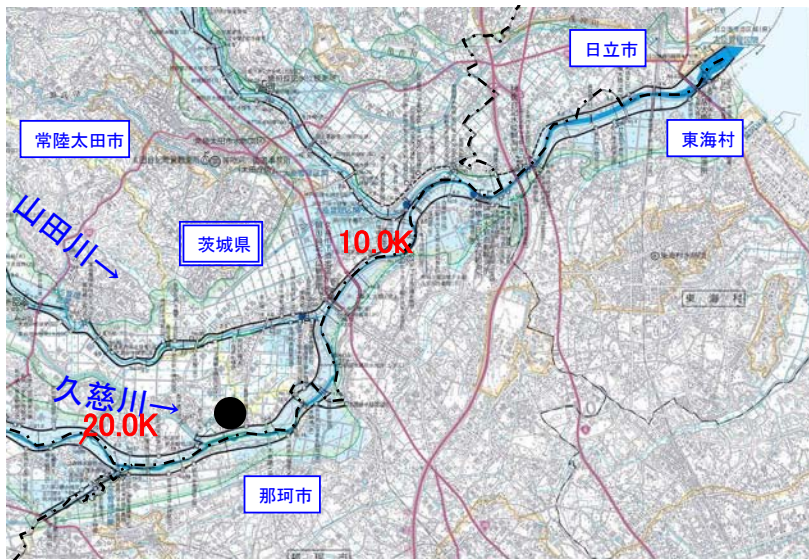
被災状況

- ・被災内容:堤防沈下・亀裂 L=400m
- ・復旧工法:盛換工法 約5,300m<sup>3</sup>  
シート張 約2,700m<sup>2</sup>
- ・着手日:平成23年3月20日
- ・完了日:平成23年3月28日8時工事完了

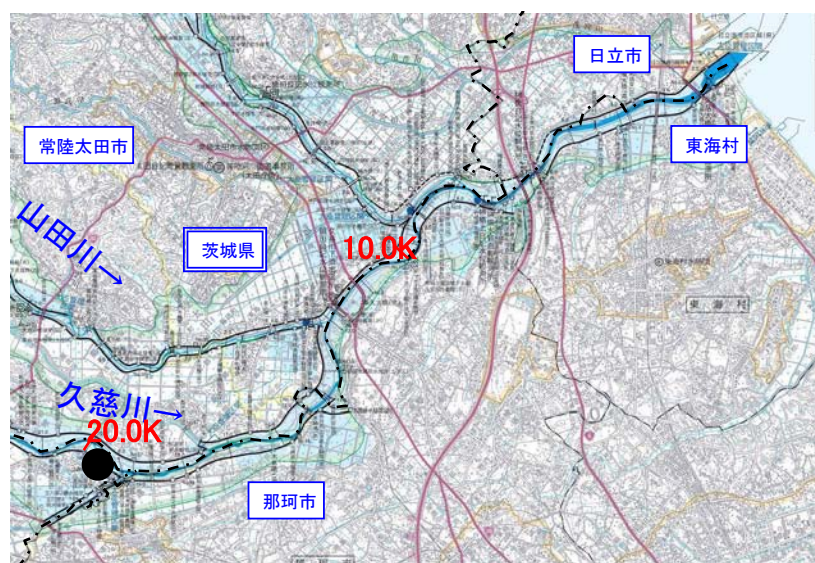
被災状況

- ・被災内容:堤防沈下・亀裂 L=150m
- ・対策工法:盛換工法 約1,300m<sup>3</sup>  
シート張 約1,300m<sup>2</sup>
- ・着手日:平成23年3月20日
- ・完了日:平成23年3月31日6時工事完了

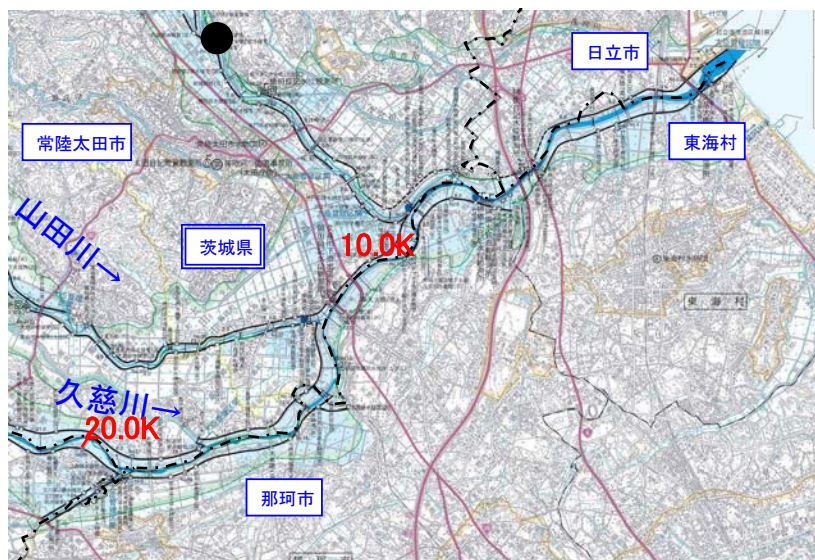
被災状況

- ・被災内容: 堤防沈下・亀裂 L=420m
- ・対策工法: 盛換工法 約4,500m<sup>3</sup>  
シート張 約3,600m<sup>2</sup>  
ブロックマット約500m<sup>2</sup>
- ・着手日: 平成23年3月20日
- ・完了日: 平成23年3月30日6時工事完了

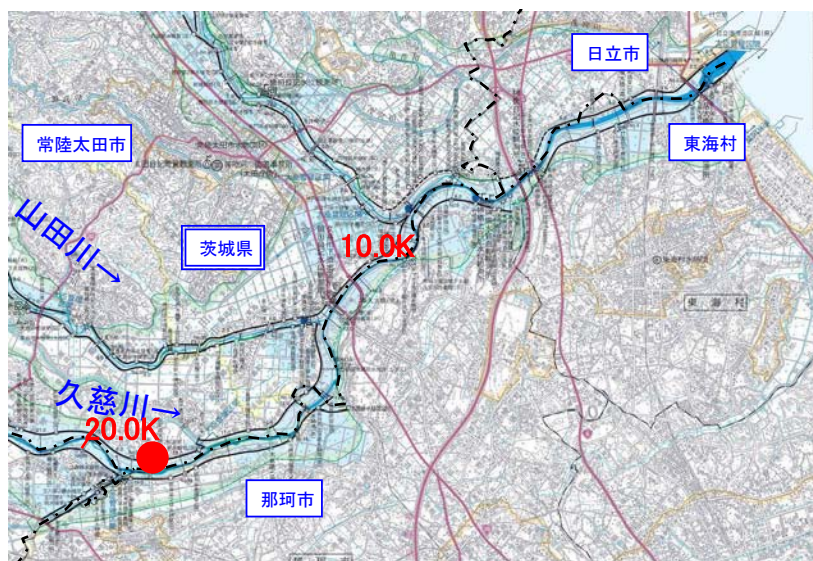
被災状況

- 被災内容: 堤防沈下・亀裂 L=296m
- 対策工法: 盛換工法 約5,900m<sup>3</sup>  
シート張 約3,700m<sup>2</sup>
- 着手日: 平成23年3月25日
- 工事期間: 9日間程度
- 現在の状況: 舗装版撤去完了  
掘削工完了  
盛土工施工中

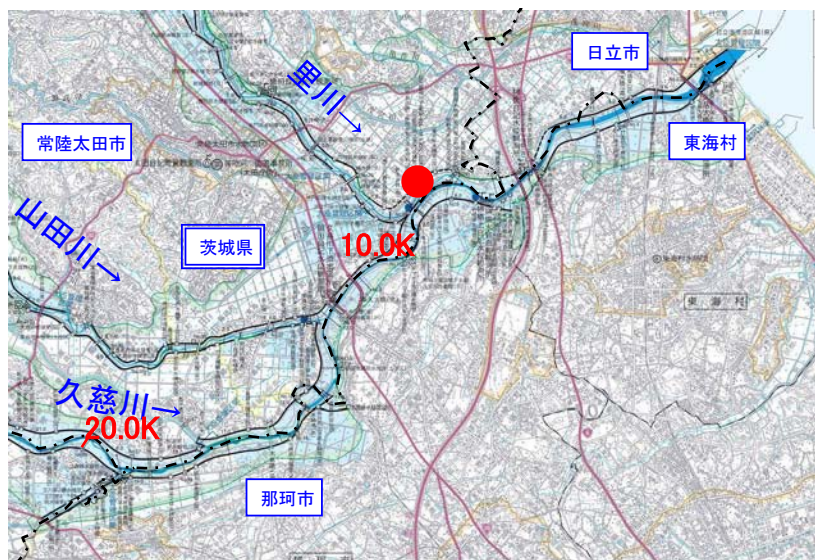
被災状況

- 被災内容: 堤防沈下・亀裂 L=103m
- 対策工法: 盛換工法 約1,800m<sup>3</sup>  
シート張 約900m<sup>2</sup>  
ブロックマット 約1,100m<sup>2</sup>
- 着手日: 平成23年3月25日
- 工事期間: 8日間程度
- 現在の状況: クラック調査完了  
舗装版撤去完了  
掘削工施工中

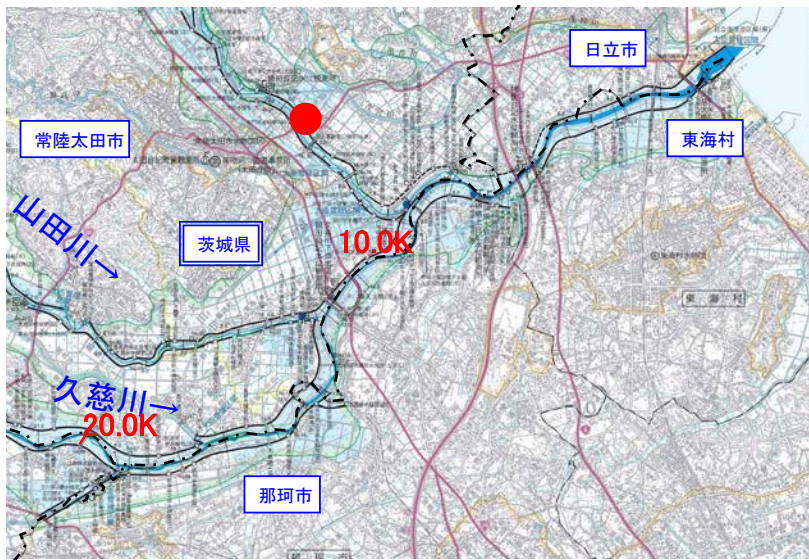
被災状況

- 被災内容: 堤防沈下・亀裂 L=108m
- 対策工法: 盛換工法 約2,100m<sup>3</sup>  
シート張 約1,730m<sup>2</sup>  
ブロックマット 約490m<sup>2</sup>
- 着手日: 平成23年3月25日
- 工事期間: 10日間程度
- 現在の状況: 舗装版撤去、表土剥ぎ完了  
掘削工、盛土工施工中

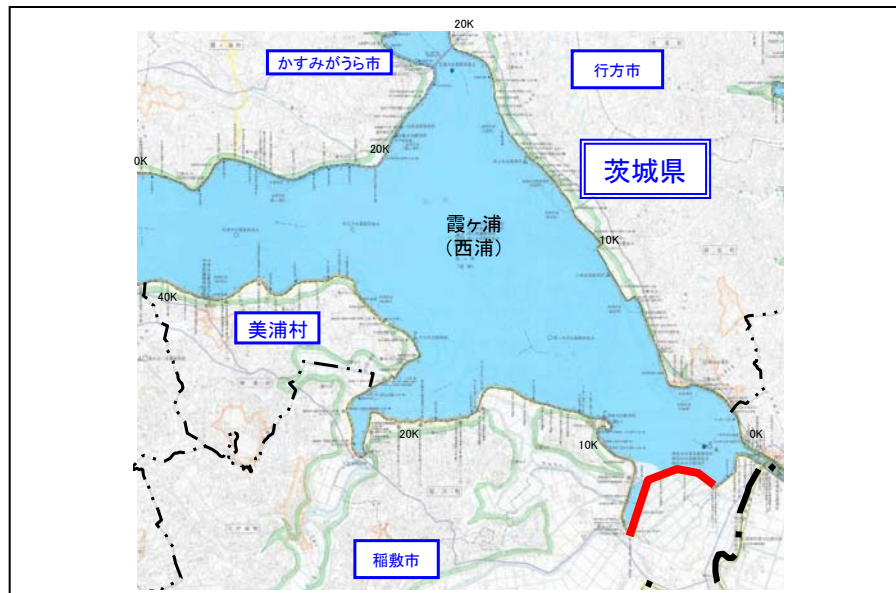
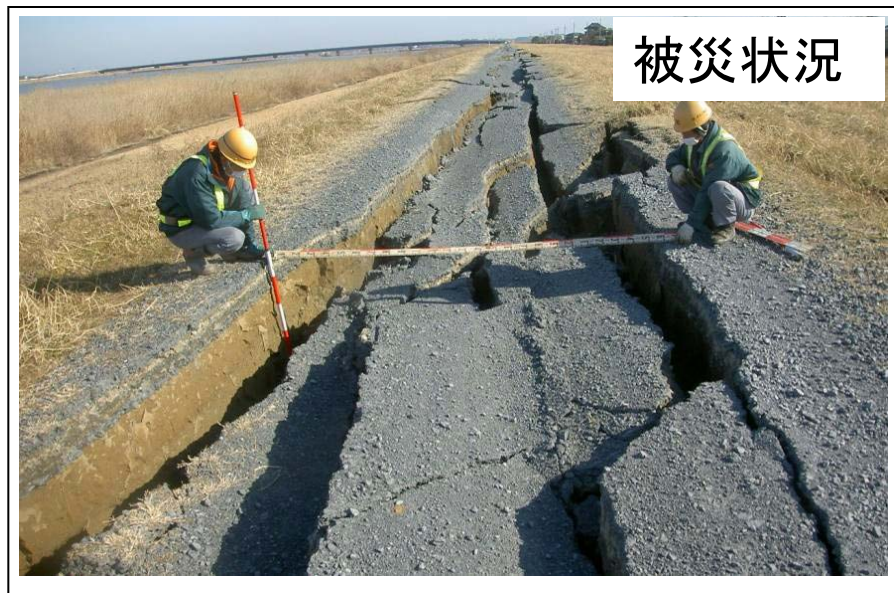
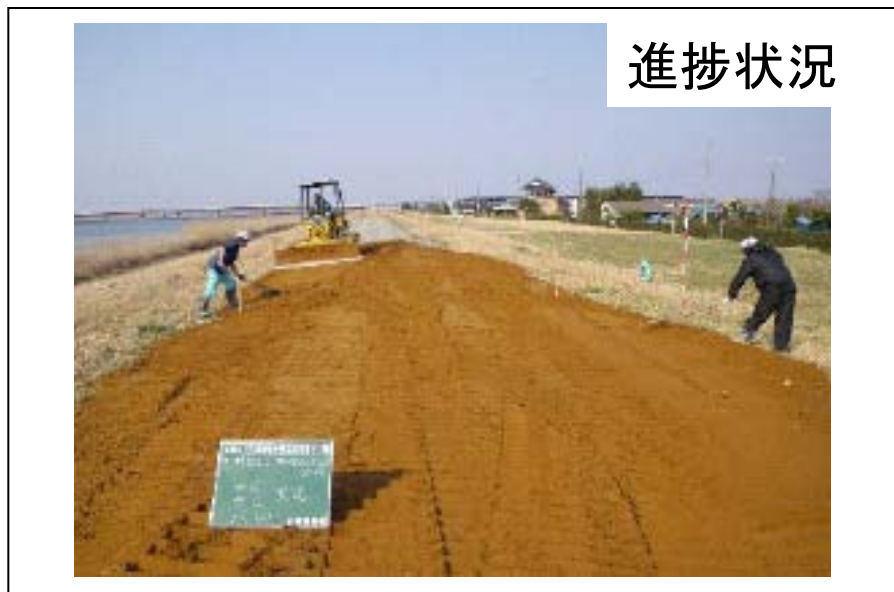
被災状況

- 被災内容: 堤防沈下・亀裂 L=4, 250m
- 対策工法: 盛換工法 約18, 800m<sup>3</sup>  
シート張 約52, 500m<sup>2</sup>
- 着手日: 平成23年3月16日
- 工事期間: 50日間程度
- 現在の状況: 盛土工施工中

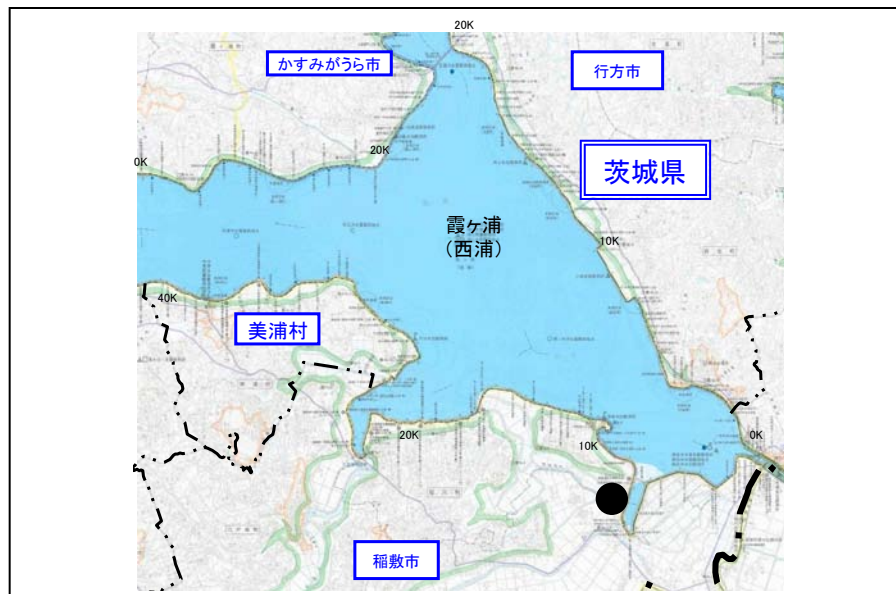
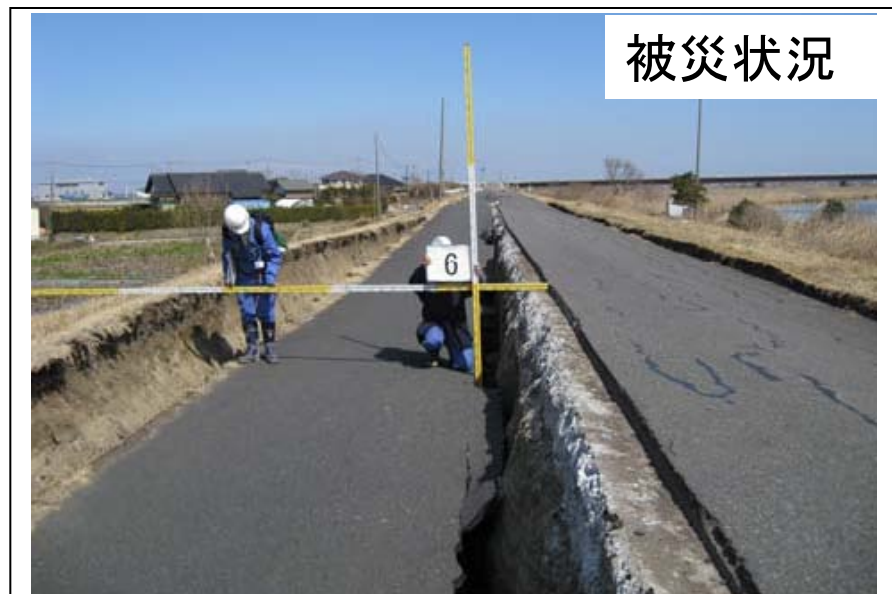
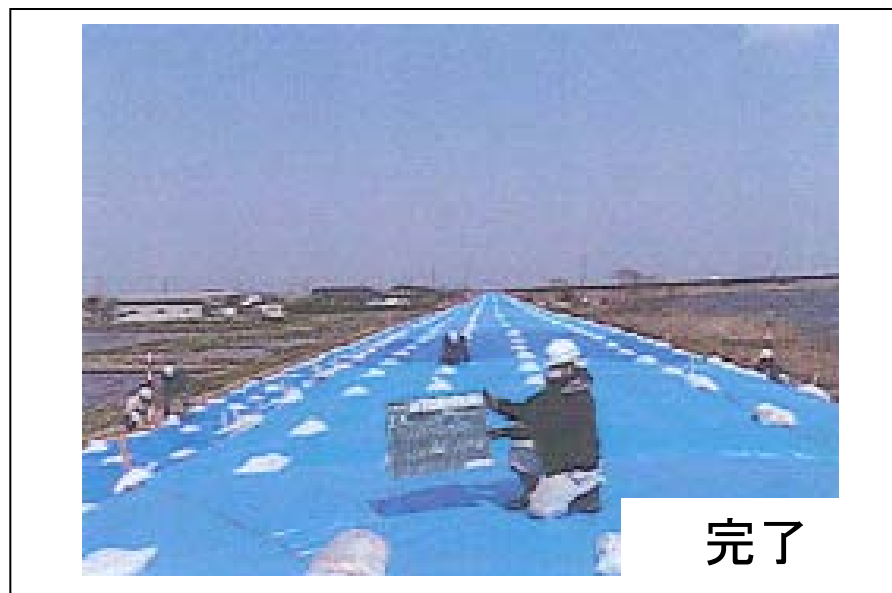
- ・ 被災内容: 堤防沈下、亀裂 L=400m
- ・ 対策工法: 盛換工法 約1,700m<sup>3</sup>  
シート張 約3,400m<sup>2</sup>
- ・ 着手日: 平成23年3月16日
- ・ 完了日: 平成23年3月30日11時工事完了

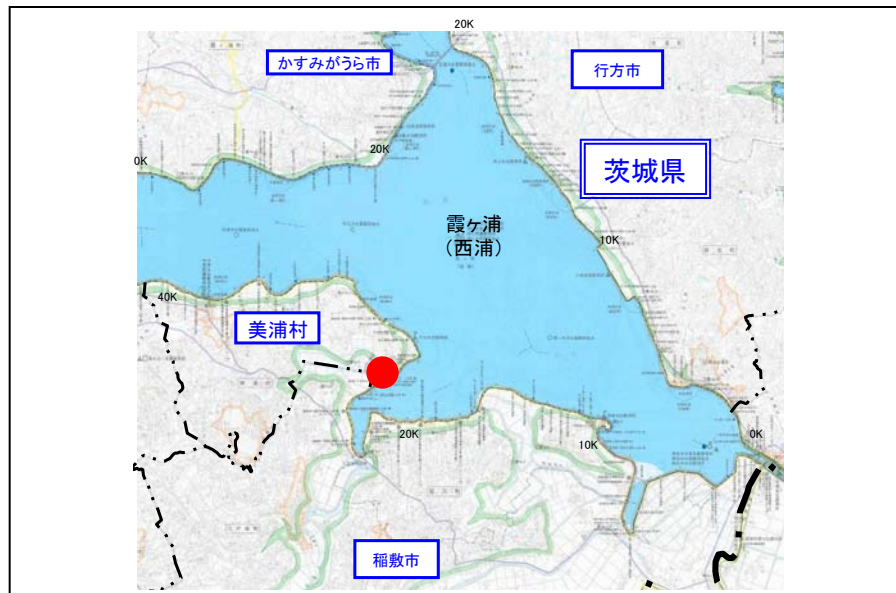
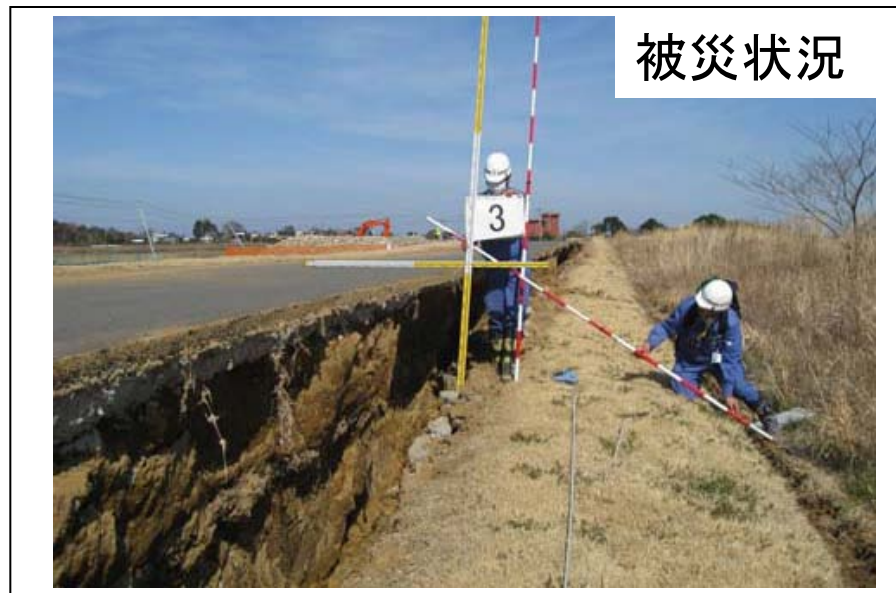
被災状況

・被災内容: 堤防沈下・亀裂 L=250m

・対策工法: 盛換工法 約2,400m<sup>3</sup>  
シート張 約5,200m<sup>2</sup>  
大型土嚢 約1,000袋

・現在の状況: 盛土工完了  
土嚢設置中

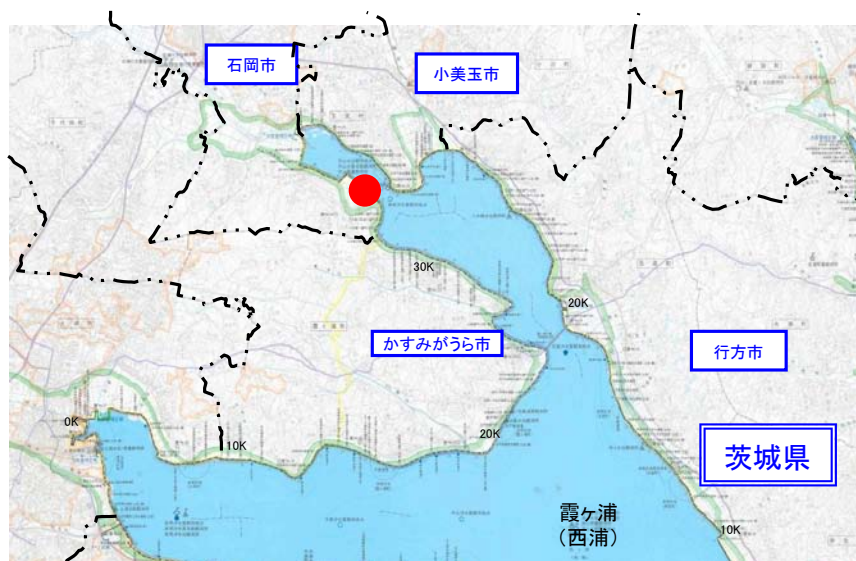
被災状況

・被災内容:堤防沈下・亀裂 L=900m

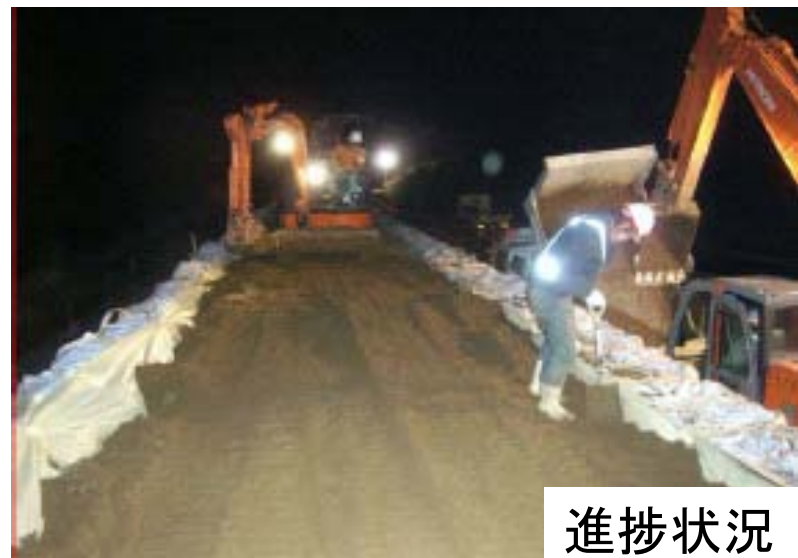
進捗状況

・現在の状況:掘削工施工中  
盛土工施工中  
大型土嚢設置中

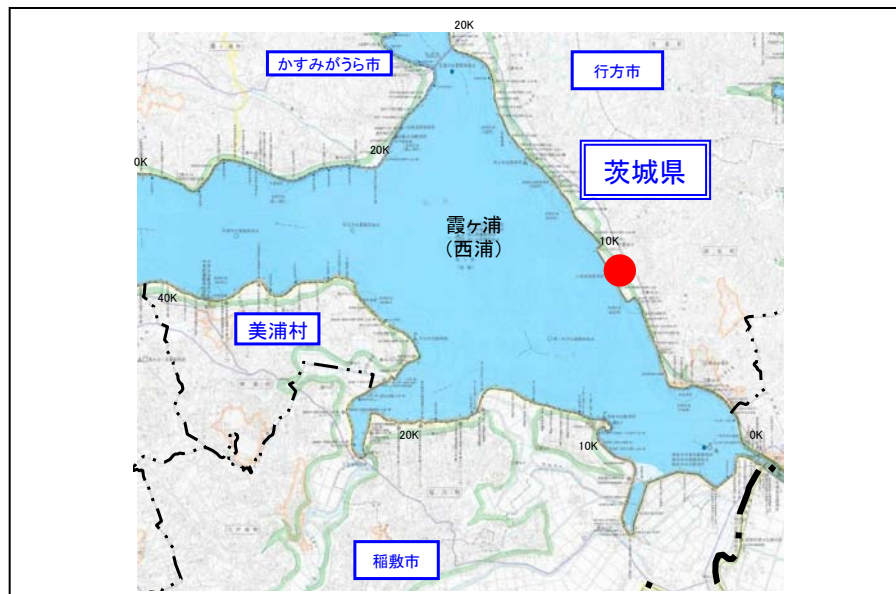
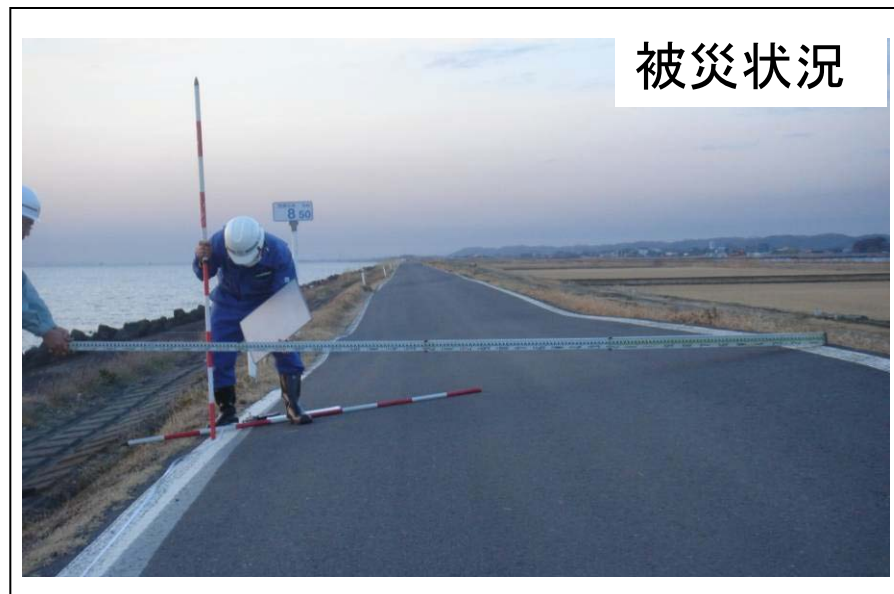
被災状況

・被災内容:堤防沈下・亀裂 L=2,000m

・対策工法:盛換工法 約6,500m<sup>3</sup>  
シート張 約15,000m<sup>2</sup>  
大型土嚢 約3,000袋

・現在の状況:土嚢設置中  
盛土工施工中

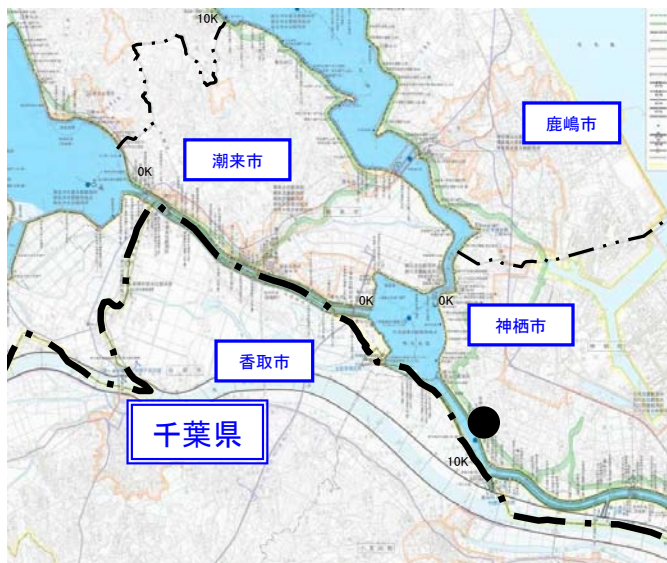
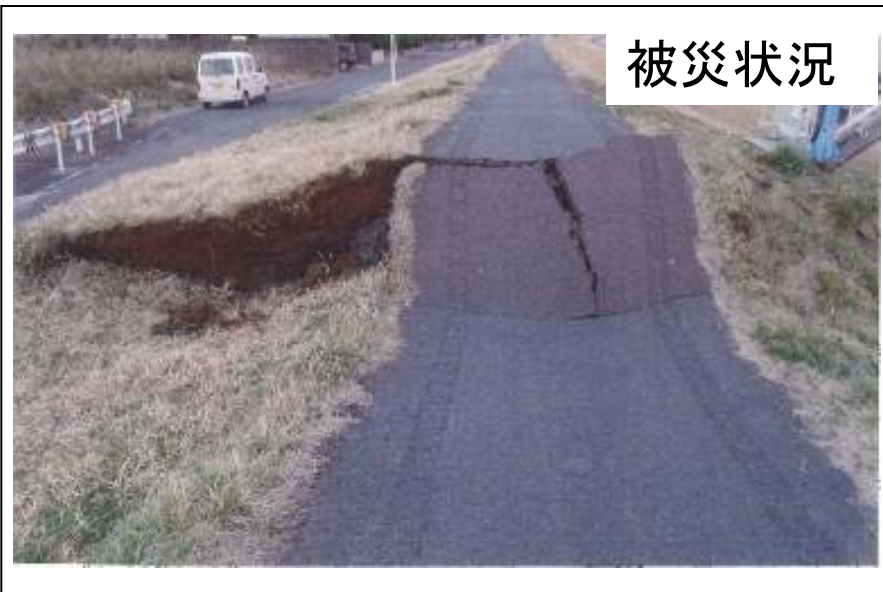
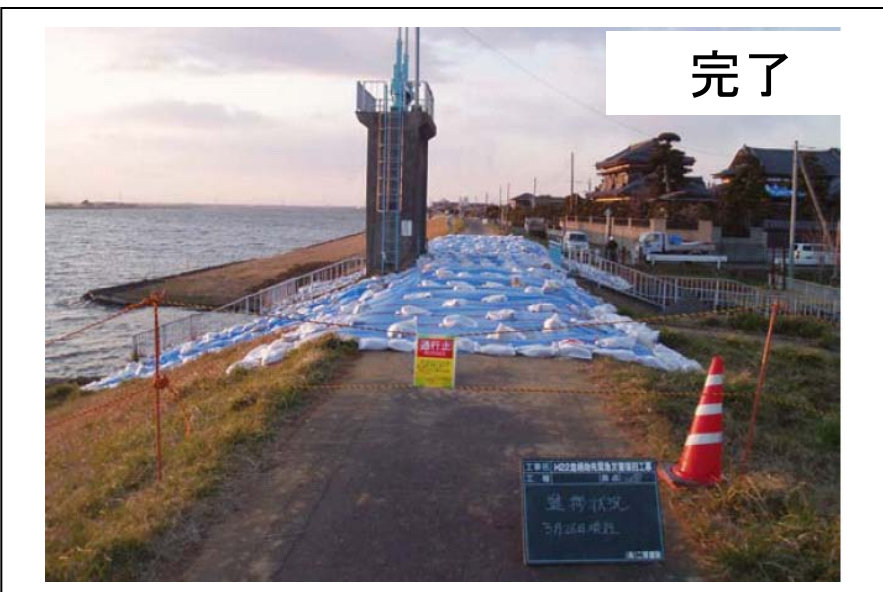
被災状況

- ・ 被災内容: 堤防沈下 (樋管上下流) L=20m
- ・ 対策工法: 盛換工法 約50m<sup>3</sup>  
シート張 約300m<sup>2</sup>
- ・ 着手日: 平成23年3月15日
- ・ 完了日: 平成23年3月27日15時00分工事完了

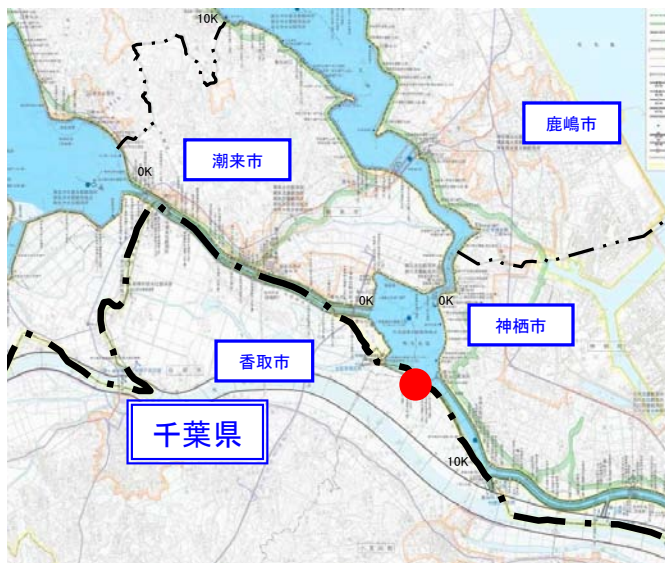
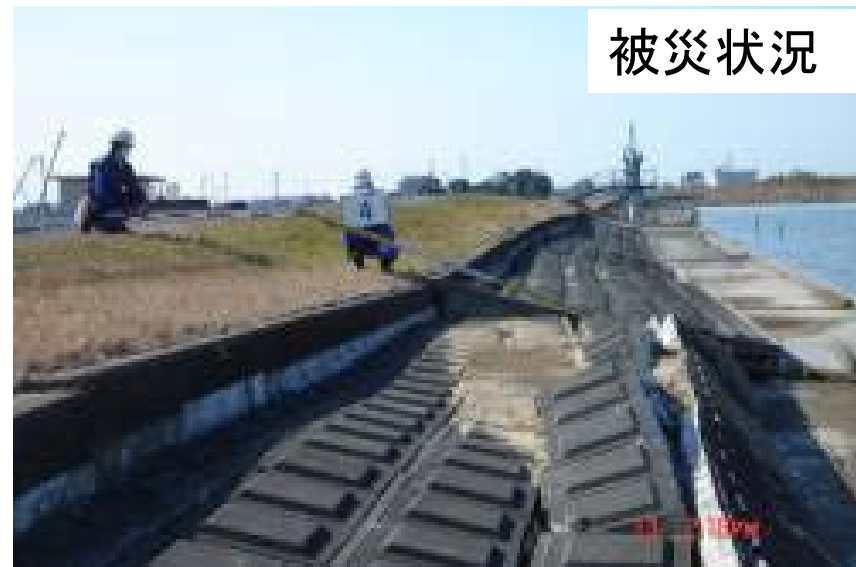
被災状況

・被災内容:堤防沈下、護岸崩壊 L=400m

・対策工法:盛換工法 約5,000m<sup>3</sup>  
シート張 約7,000m<sup>2</sup>  
大型土嚢 約500袋

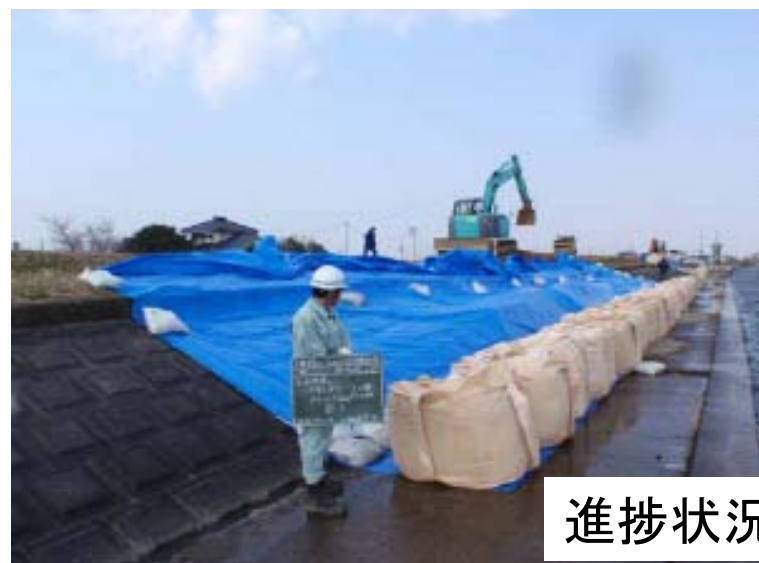
進捗状況

・現在の状況:大型土嚢設置中  
盛土工施工中  
シート張施工中

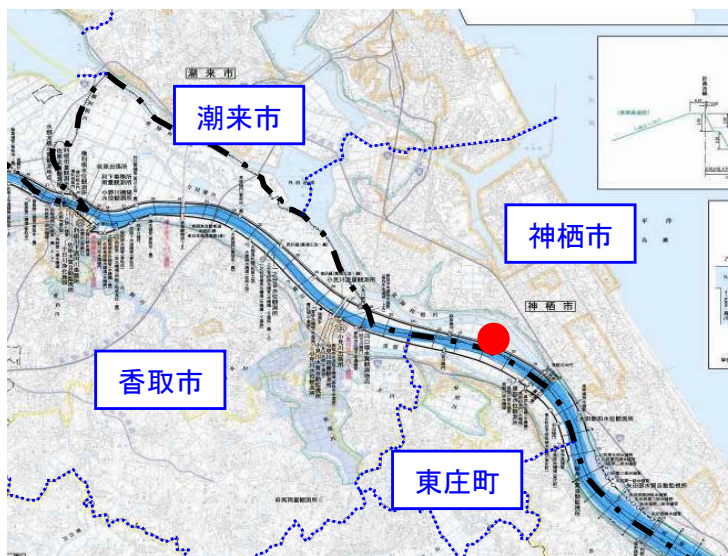
被災状況

- 被災内容: 堤防沈下・亀裂 L=2,500m
- 対策工法: 盛換工法 約3,300m<sup>3</sup>  
シート張 約10,200m<sup>2</sup>  
大型土嚢 約120袋
- 着手日: 平成23年3月16日
- 工事期間: 30日間程度
- 現在の状況: 盛土工施工中

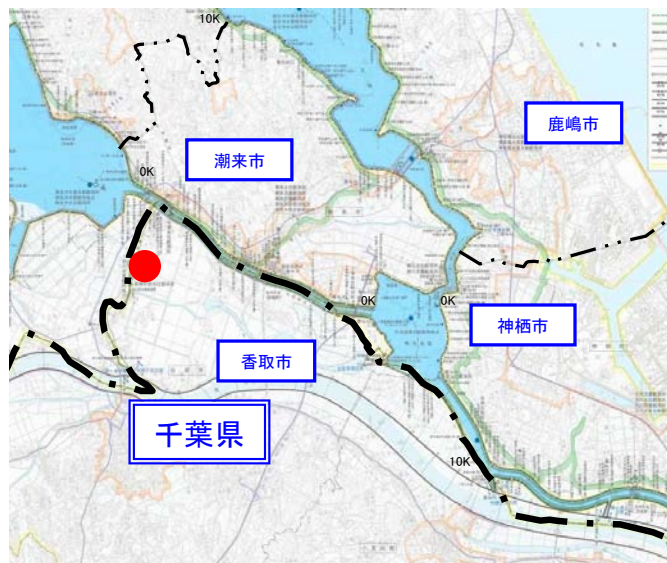
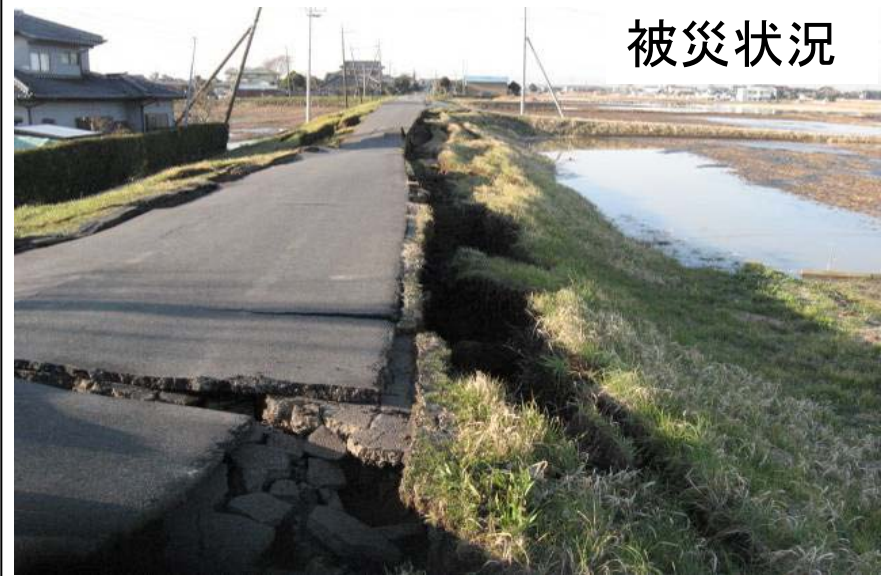
被災状況

- 被災内容: 堤防沈下 L=100m
- 対策工法: 盛土工法 約1,200m<sup>3</sup>  
シート張 約700m<sup>2</sup>  
大型土嚢 約1,300袋
- 着手日: 平成23年3月16日
- 工事期間: 20日間程度
- 現在の状況: 盛土工施工中  
大型土嚢設置中

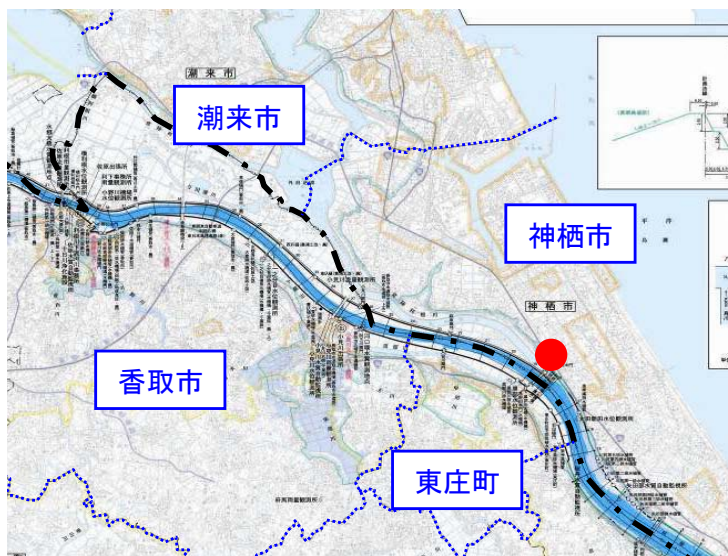
被災状況

・被災内容: 堤防沈下・亀裂 L=500m

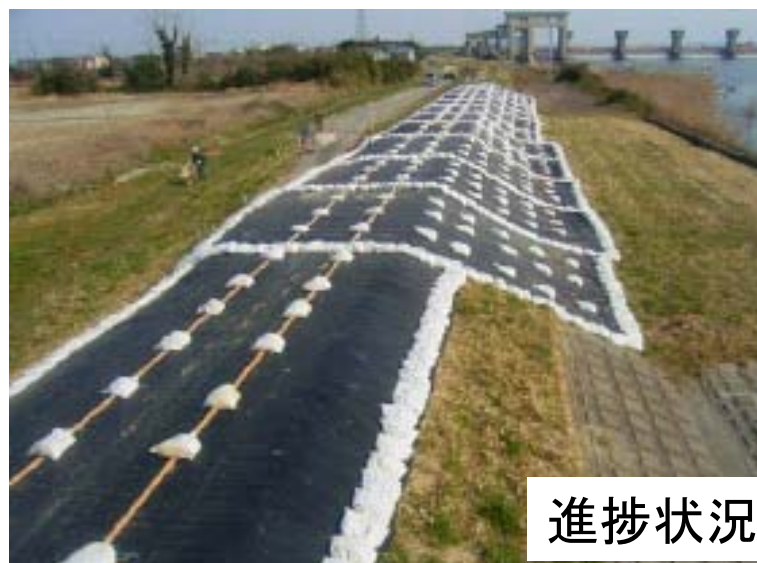
進捗状況

・現在の状況: 盛土工施工中  
シート張工完了

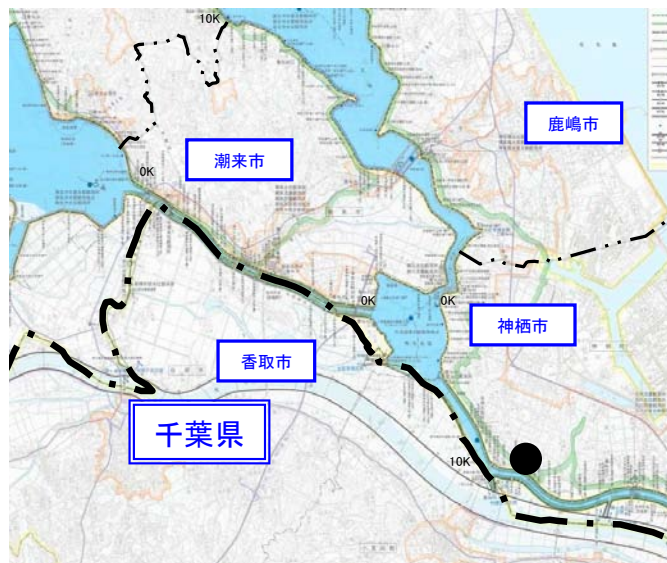
被災状況

- ・ 被災内容: 堤防川表法面亀裂 L=100m
- ・ 対策工法: 盛換工法 約200m<sup>3</sup>  
張芝 約400m<sup>2</sup>
- ・ 着手日: 平成23年3月15日
- ・ 完了日: 平成23年3月27日15時工事完了

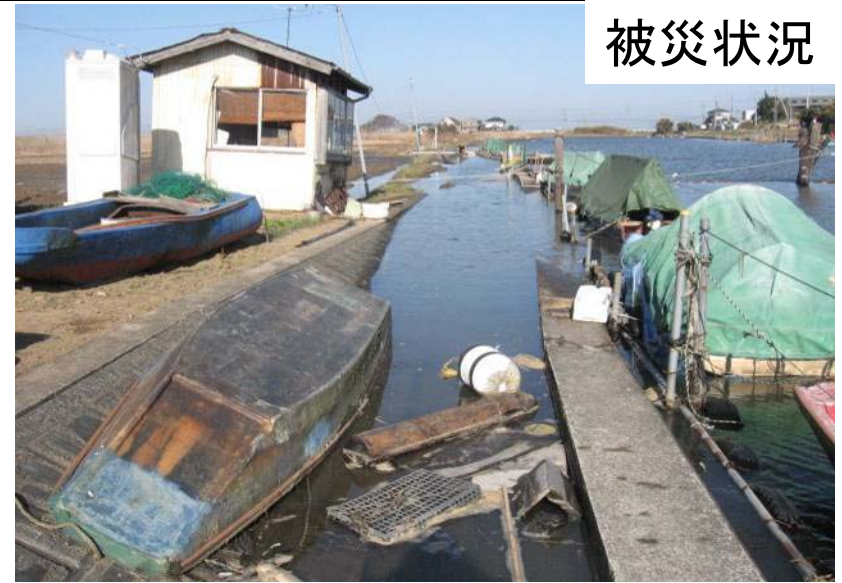
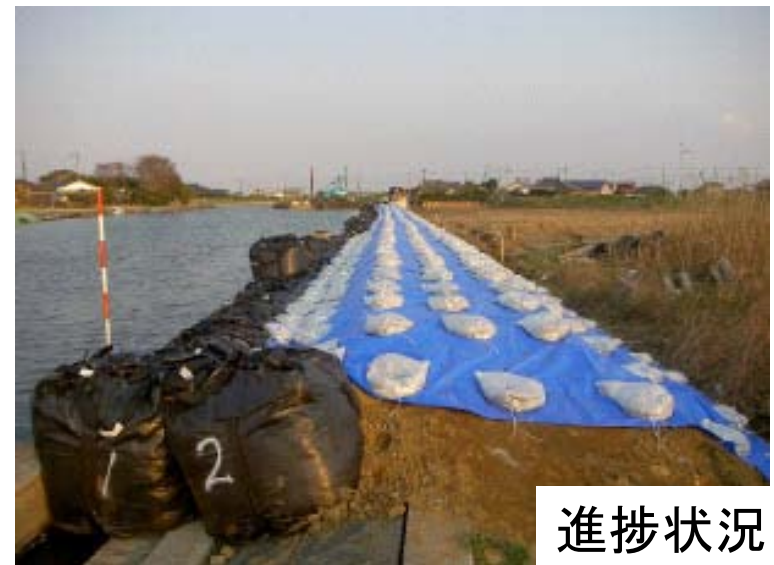
被災状況

- ・被災内容:護岸沈下 L=100m
- ・対策工法:盛換工法 約250m<sup>3</sup>  
シート張 約800m<sup>2</sup>  
大型土嚢 約80袋
- ・着手日:平成23年3月16日
- ・工事期間:18日間程度
- ・現在の状況:大型土嚢設置中  
盛土工施工中
