# 茨城県内港湾の 被災及び復旧状況

(平成23年3月11日 東北地方太平洋沖地震)

平成23年4月4日 13:30現在  
国土交通省 関東地方整備局港湾空港部

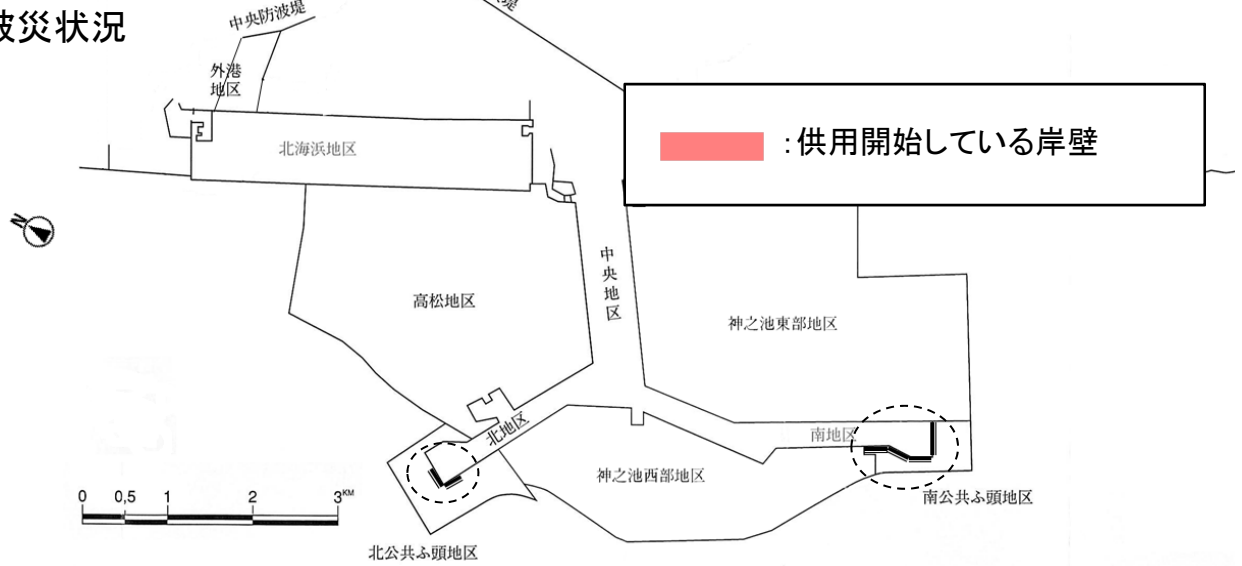
# 鹿島港 被災状況

- ・南公共ふ頭地区については、C岸壁(水深-7.5m)のはらみ出しが生じているなど損傷が激しく、かつ岸壁エプロンが陥没している状況。
- ・北公共ふ頭地区については、岸壁エプロンの一部に段差が生じている。
- ・湾奥部のふ頭背後のフェンスが津波で倒壊したり、ふ頭前面の泊地においては、自動車等が津波で漂流し、沈没している状況。
- ・民間企業の専用岸壁においても、荷役機械等の被害が相当程度発生している。

- ・岸壁の被害が比較的軽微な北公共ふ頭地区C岸壁(水深-10m)について、岸壁前面の泊地及び岸壁までの航路について、深浅測量を実施し、航路の一部に沈没物が確認されたことから、3月18日17:00より、吃水6mまでの船舶のみが利用可能な岸壁として供用開始し

・また、南公共ふ頭地区D・E・F岸壁(水深-7.5m)及びG岸壁(水深-10m)については、北公共ふ頭地区同様、岸壁前面の潜水調査を実施し、航路の一部に沈没物が確認されたことから、3月22日10:00より、吃水6mまでの船舶が利用可能な岸壁として供用開始したが、3月25日10:00よりD・E・F岸壁については本来の水深である-7.5mまで、G岸壁については吃水8mまでの船舶について利用可能となった。

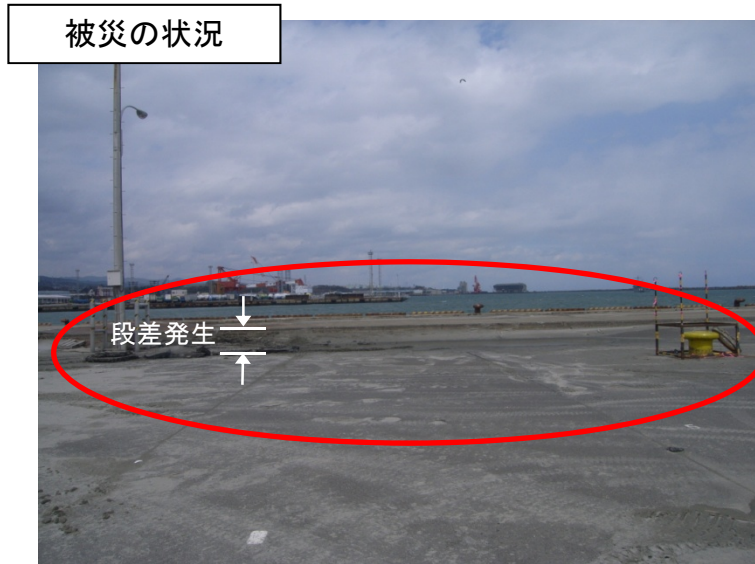
(1) 茨城港 日立港区 第5ふ頭地区 岸壁(−12m)

○エプロンと背後との段差解消

3月20日 13時 供用開始

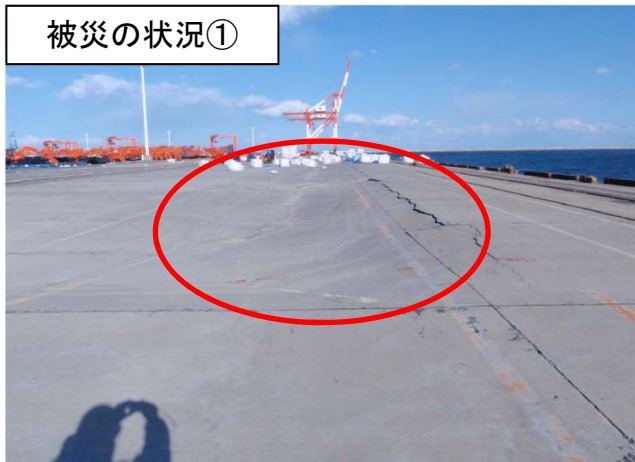
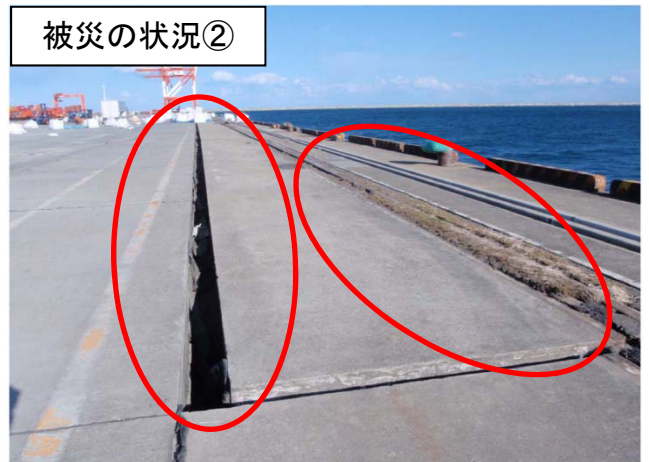
(1) 茨城港 常陸那珂港区 北ふ頭地区 岸壁(−10m)

○エプロン陥没、段差の解消

3月22日 AM10時 供用開始

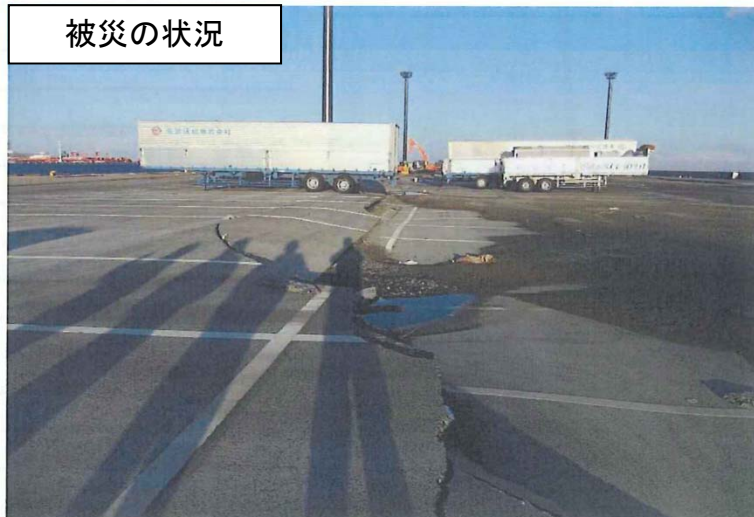
被災の状況

(2) 茨城港 常陸那珂港区 中央ふ頭地区 岸壁(-9m)

○背後ヤードの液状化による段差の解消

3月22日 AM10時 供用開始

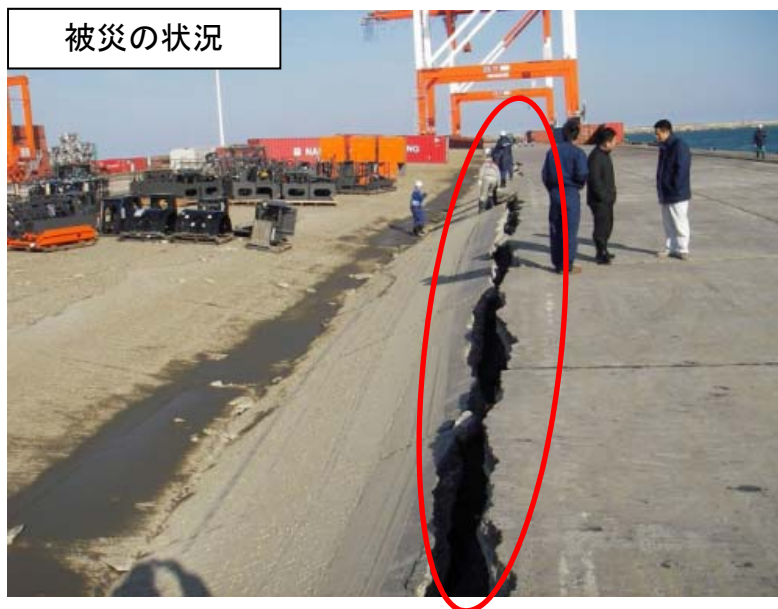
(3) 茨城港 常陸那珂港区 北ふ頭地区 岸壁(−12m)

○背後ヤードの液状化による段差の解消

4月1日 AM10時 供用開始

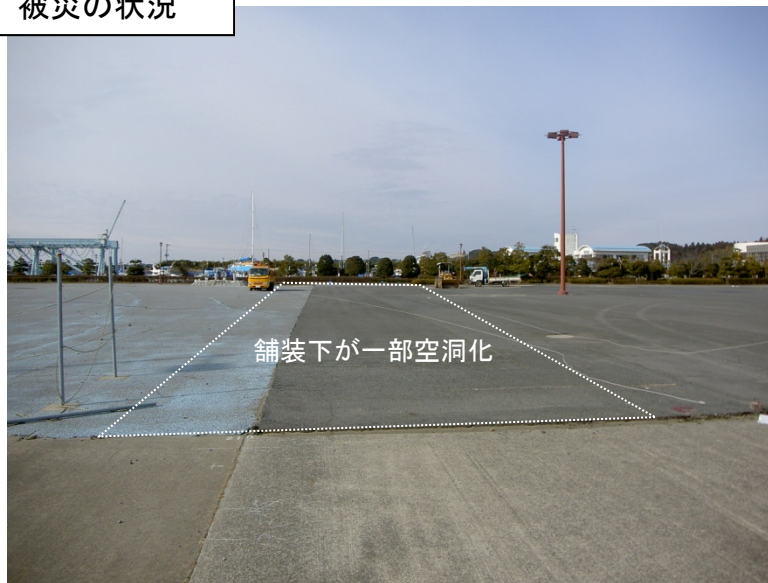
被災の状況

(1) 茨城港 大洗港区 第4ふ頭地区 岸壁(−8m)

○エプロン背後の空洞化の解消、通路の確保

3月24日 AM10時 供用開始

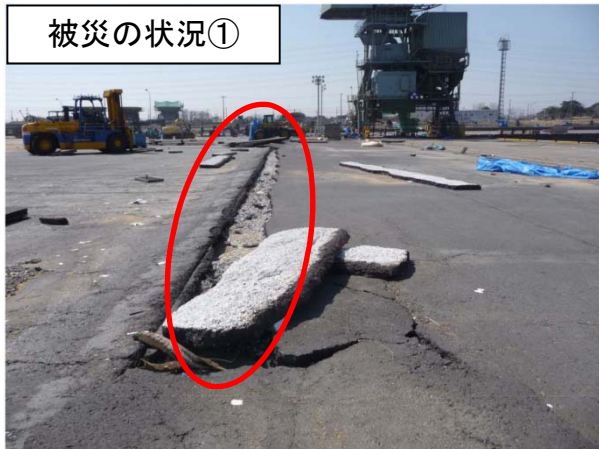
被災の状況①

## (1)鹿島港 南公共地区 G岸壁(−10m)

### ○エプロンと背後ヤードとの段差の解消
