# 直轄河川における緊急対策実施状況

[平成23年東北地方太平洋沖地震による河川被災箇所]

国土交通省 関東地方整備局河川部

# 東北地方太平洋沖地震 直轄河川における緊急対策実施状況(速報版)

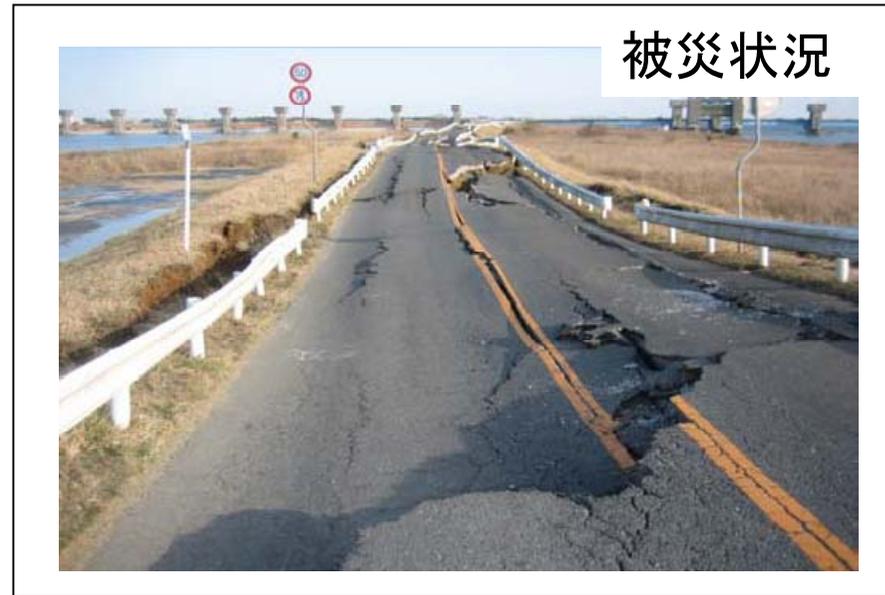
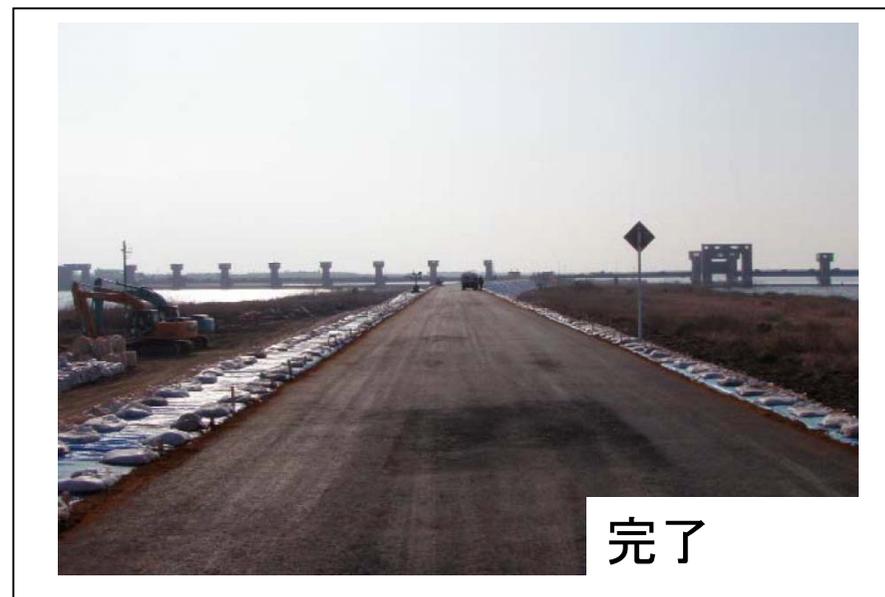
1 地先名:茨城県神栖市横瀬地先  
河川名:利根川下流(左岸18.6k~19.0k)

- ・ 被災内容: 堤防陥没 L=389m
- ・ 対策工法: 盛換工法 約14,000m<sup>3</sup>  
シート張 約5,600m<sup>2</sup>  
ブロックマット 約610m<sup>2</sup>  
大型土嚢 約780袋
- ・ 着手日: 平成23年3月13日
- ・ 完了日: 平成23年3月31日15時工事完了

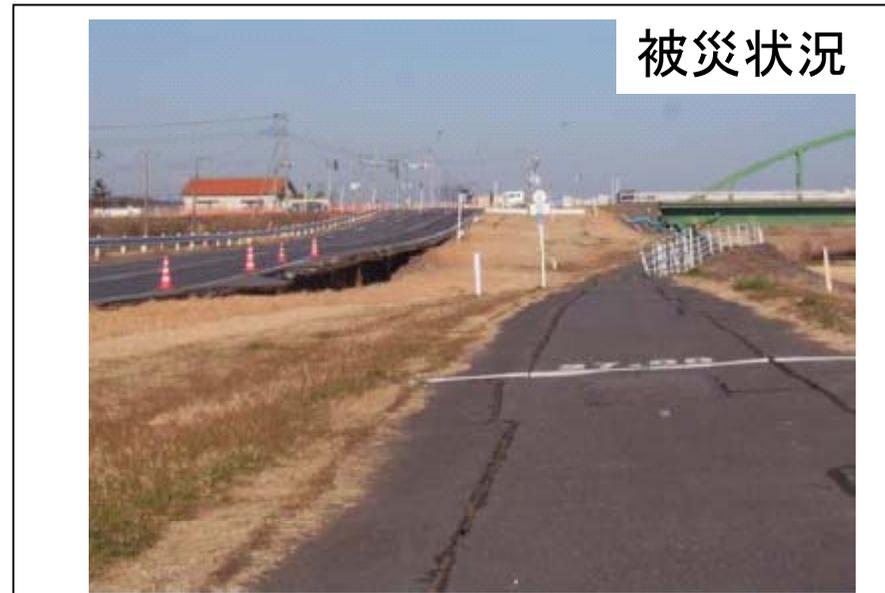
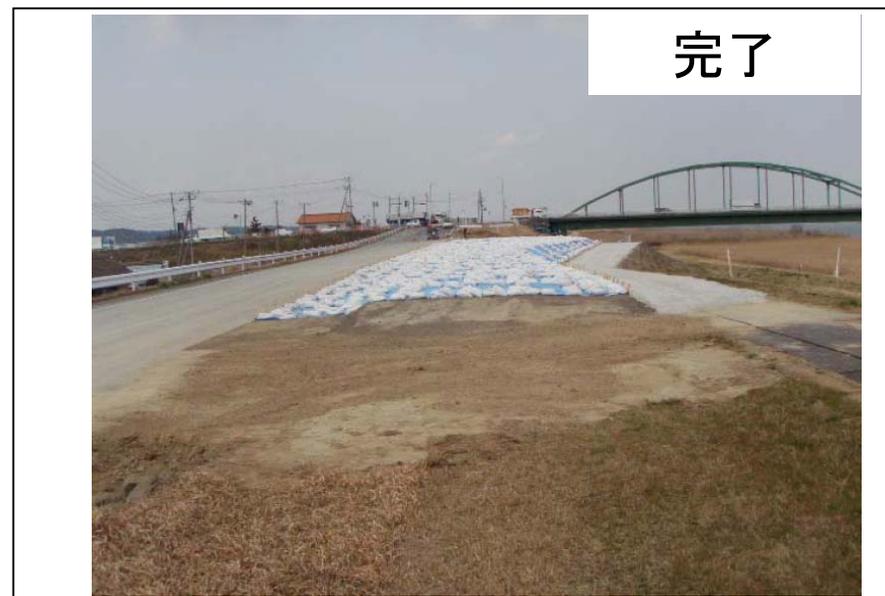
2 地先名:千葉県香取市小見川地先  
河川名:利根川下流(右岸27.1k~27.2k)

- ・ 被災内容: 堤防天端沈下 L=70m
- ・ 対策工法: 盛換工法 約1,700m<sup>3</sup>  
シート張り 約810m<sup>2</sup>  
大型土嚢 約210袋
- ・ 着手日: 平成23年3月14日
- ・ 完了日: 平成23年3月29日17時工事完了

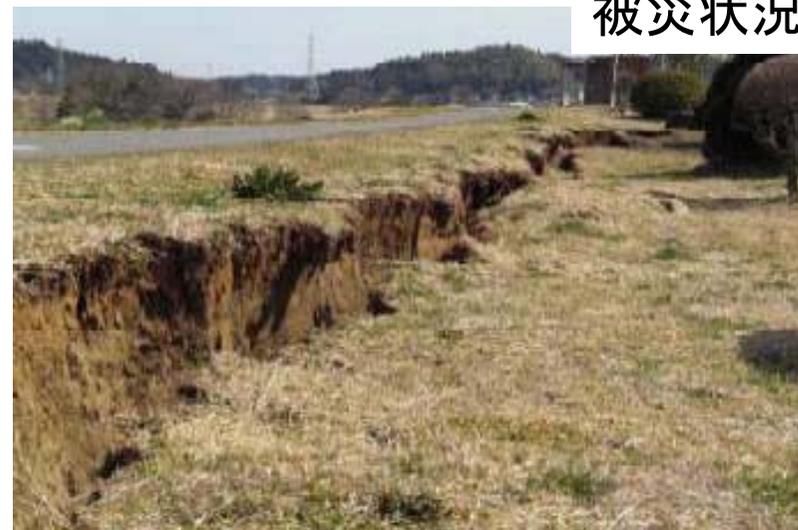
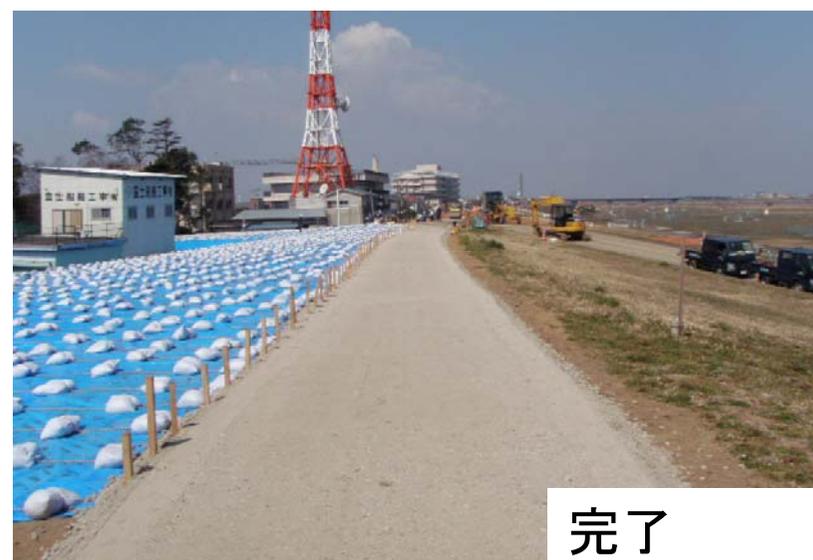
③ 地先名:千葉県香取市佐原地先  
河川名:利根川下流(右岸38.7k~38.9k)

被災状況

- ・被災内容: 堤防天端沈下 L=134m
- ・対策工法: 盛換工法 約2,900m<sup>3</sup>  
シート張り 約2,900m<sup>2</sup>  
大型土嚢 約140袋
- ・着手日: 平成23年3月14日
- ・完了日: 平成23年3月31日13時工事完了

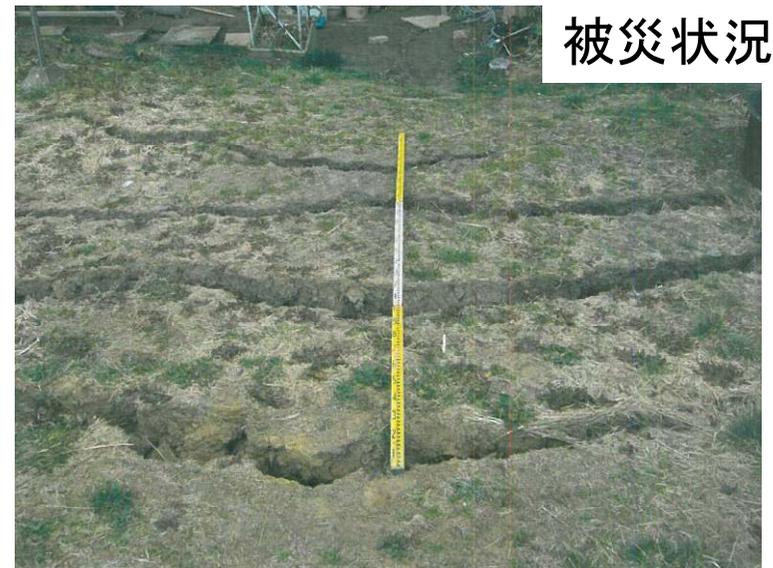
4 地先名:千葉県香取市佐原イ地先  
河川名:利根川下流(右岸38.8k~39.0k)

被災状況

- ・被災内容: 堤防沈下・亀裂 L=214m
- ・対策工法: 盛換工法 約3,000m<sup>3</sup>  
シート張り 約4,000m<sup>2</sup>  
大型土嚢 約220袋
- ・着手日: 平成23年3月21日
- ・工事期間: 23日間程度
- ・現在の状況: 大型土嚢製作完了  
盛土工完了  
シート張施工中

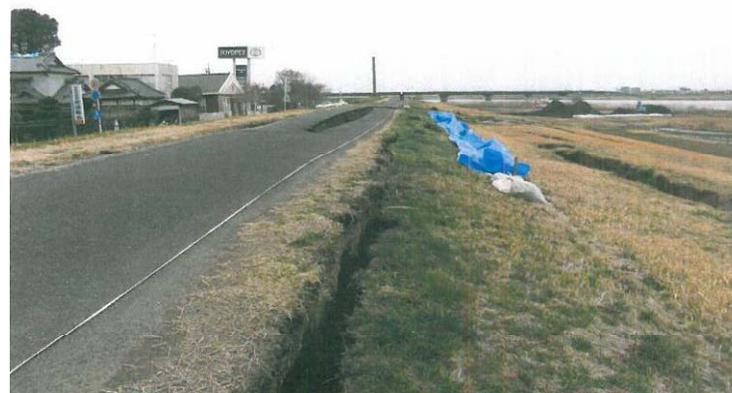
5 地先名:千葉県香取市佐原イ地先  
河川名:利根川下流(右岸39.1k~39.6k)

被災状況

- ・被災内容: 堤防沈下・亀裂 L=516m
- ・対策工法: 盛換工法 約9,300m<sup>3</sup>  
シート張り 約7,600m<sup>2</sup>  
ブロックマット 約7,100m<sup>2</sup>  
大型土嚢 約520袋
- ・着手日: 平成23年3月21日
- ・工事期間: 35日間程度
- ・現在の状況: 掘削工、盛土工完了  
シート張工施工中  
ブロックマット設置施工中

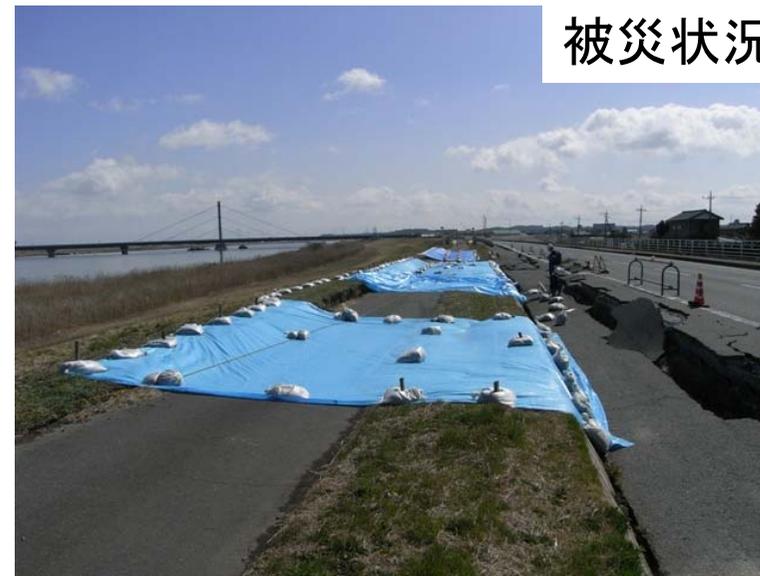
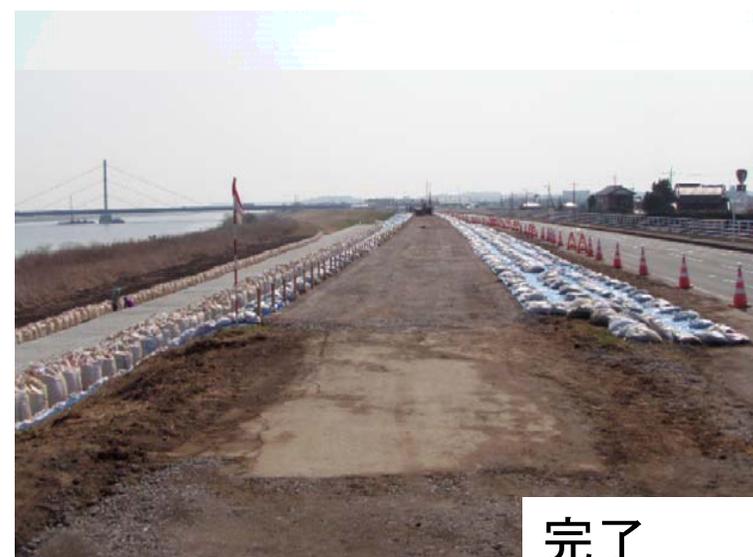
6 地先名:千葉県香取市佐原口地先  
河川名:利根川下流(右岸41.0k~41.2k)

- ・被災内容:堤防川表法滑り L=210m
- ・対策工法:

盛換工法	約3,100m <sup>3</sup>
シート張り	約2,300m <sup>2</sup>
ブロックマット	約3,400m <sup>2</sup>
大型土嚢	約420袋
- ・着手日:平成23年3月18日
- ・完了日:平成23年3月31日12時工事完了

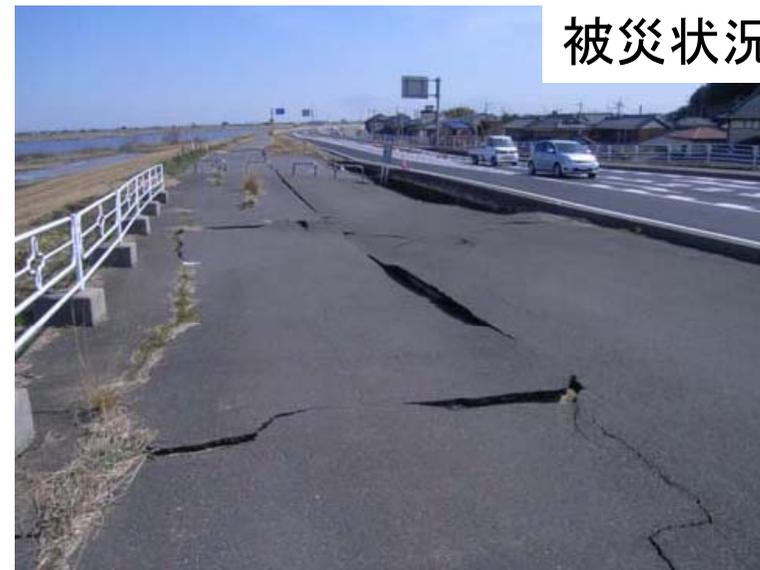
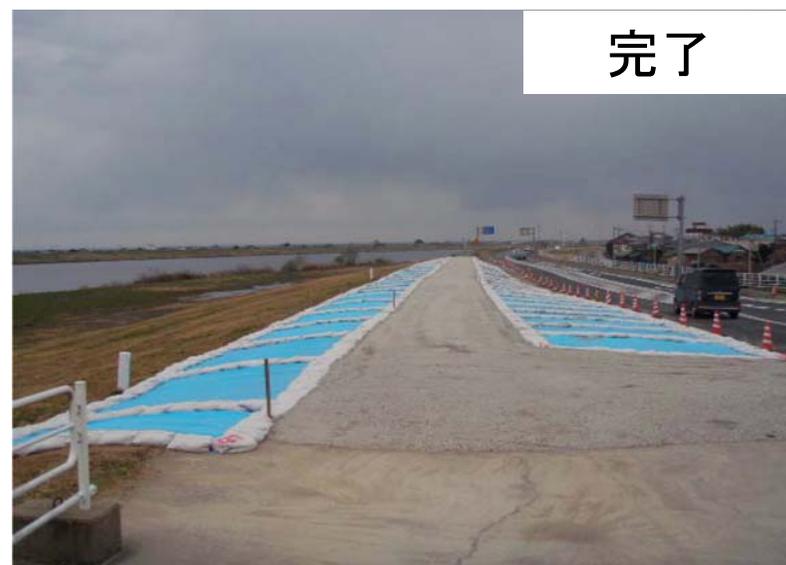
7 地先名:千葉県香取郡神崎町神崎本宿地先  
河川名:利根川下流(右岸49.1k~49.2k)

被災状況

- ・ 被災内容: 堤防天端沈下 L=140m
- ・ 対策工法: 盛換工法 約1,600m<sup>3</sup>  
シート張り 約480m<sup>2</sup>  
大型土嚢 約280袋
- ・ 着手日: 平成23年3月14日
- ・ 完了日: 平成23年3月27日15時工事完了

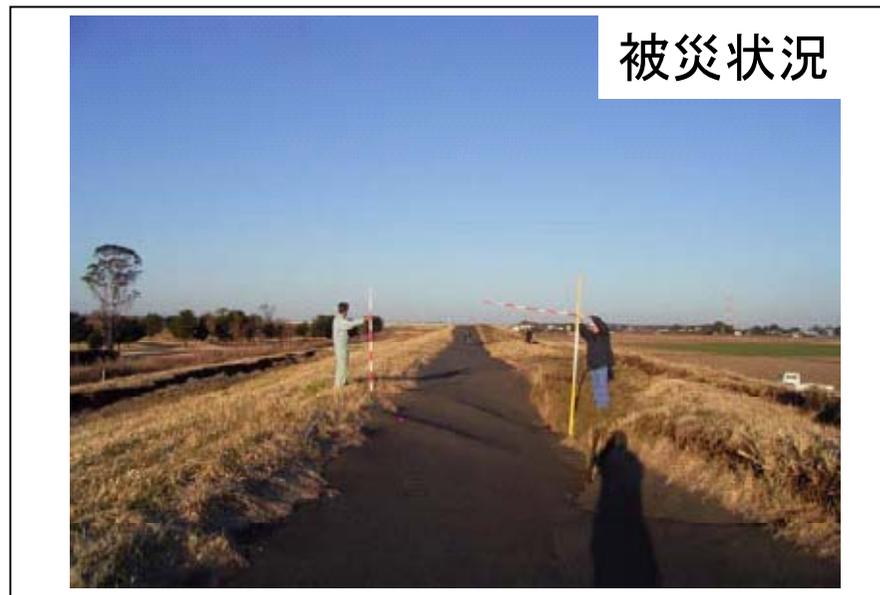
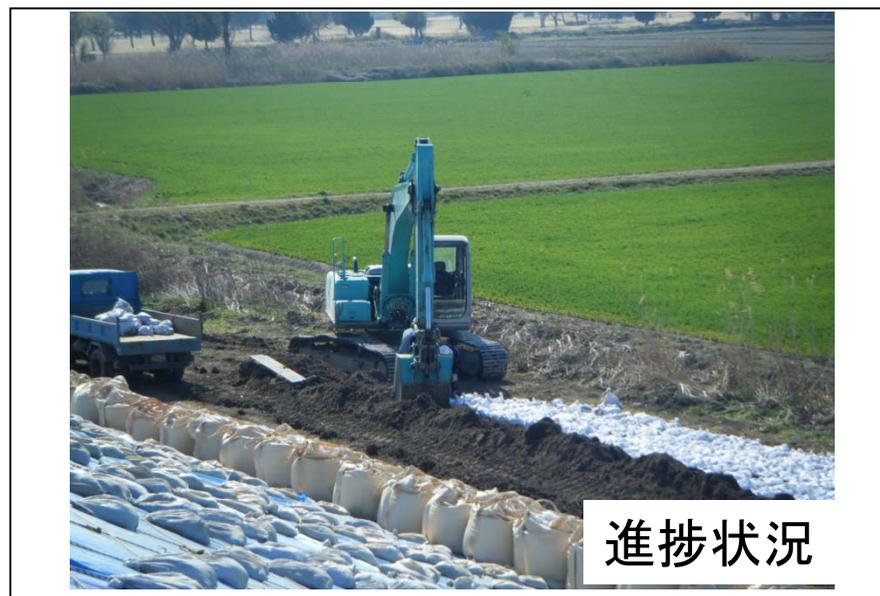
地先名：茨城県稲敷郡河内町龍ヶ崎町歩地先  
河川名：利根川下流(左岸67.2k～68.0k)

- ・ 被災内容：堤防天端沈下 L=550m
- ・ 対策工法：

盛換工法	約28,000m <sup>3</sup>
シート張り	約4,700m <sup>2</sup>
ブロックマット	約7,200m <sup>2</sup>
大型土嚢	約1,100袋
- ・ 着手日：平成23年3月14日
- ・ 工事期間：35日間程度
- ・ 現在の状況：盛土工、シート張工施工中  
大型土嚢工、舗装工施工中

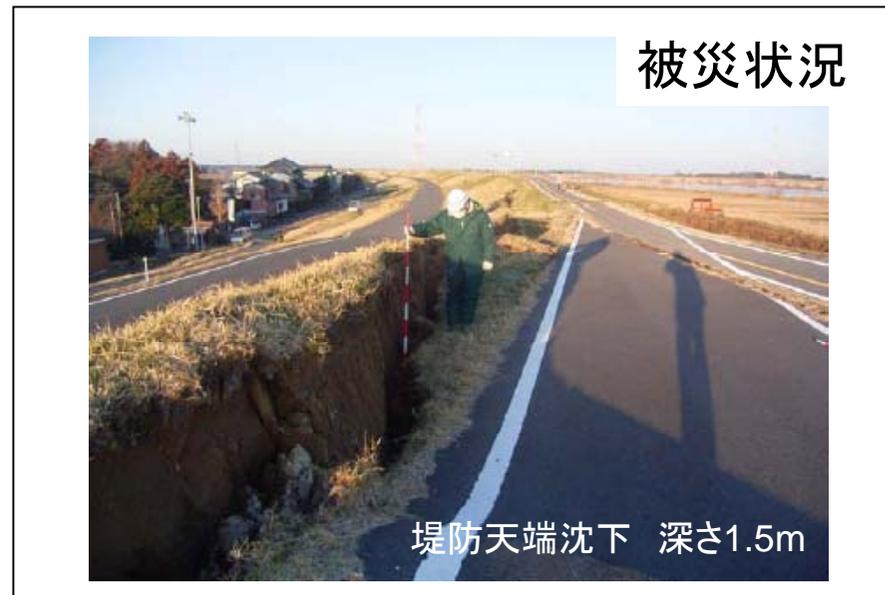
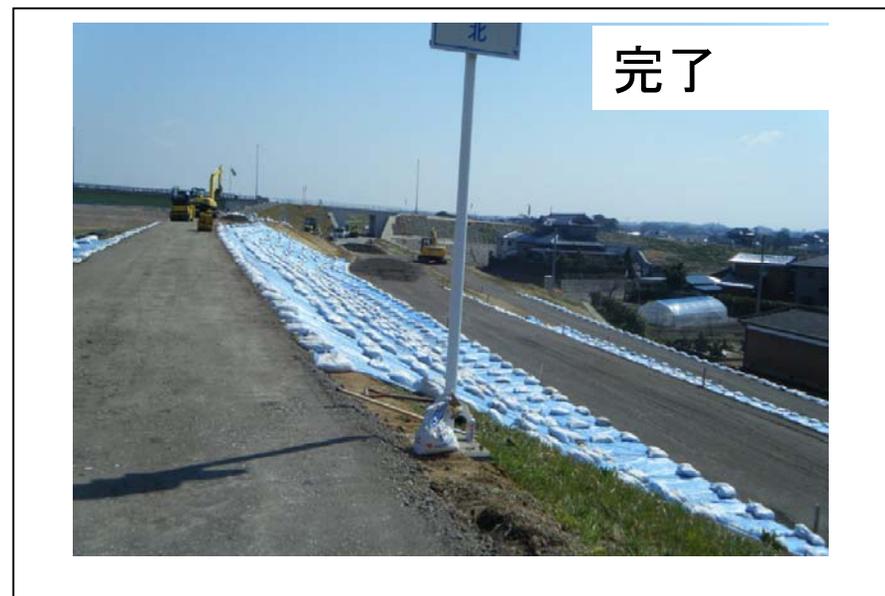
9 地先名: 千葉県印旛郡栄町請方地先  
河川名: 利根川下流(右岸69.1k~69.2k)

- ・ 被災内容: 堤防天端沈下 L=116m
- ・ 対策工法: 盛換工法 約4,500m<sup>3</sup>  
シート張り 約2,700m<sup>2</sup>  
大型土嚢 約120袋
- ・ 着手日: 平成23年3月14日
- ・ 完了日: 平成23年3月31日15時工事完了

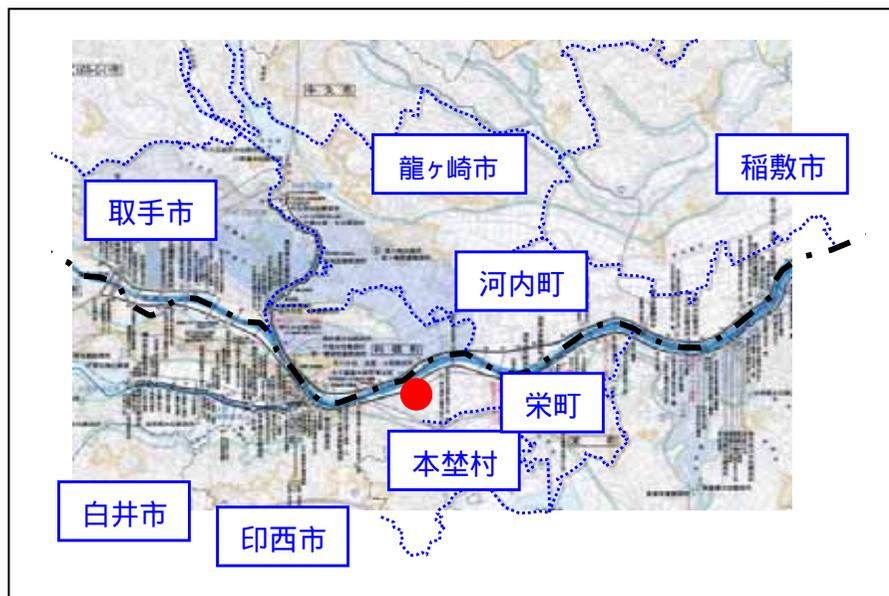
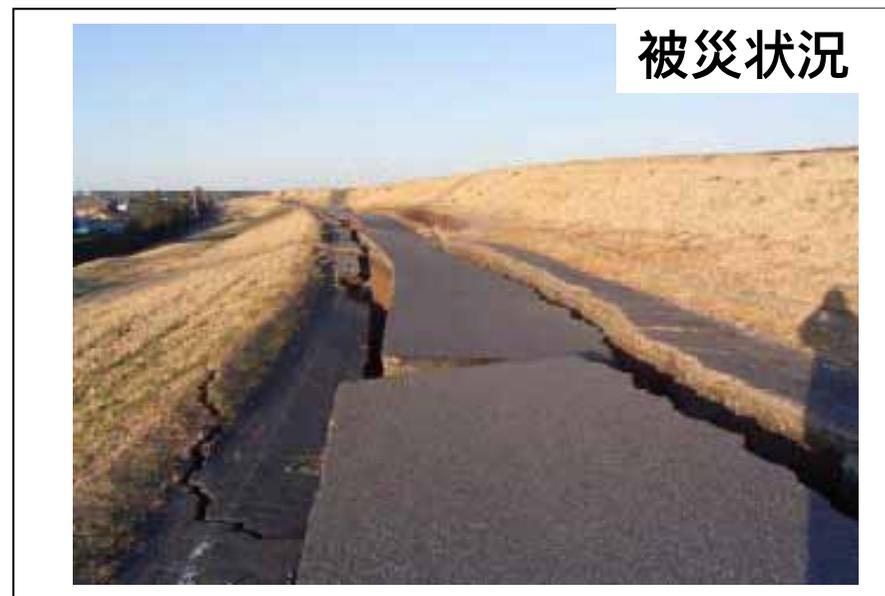
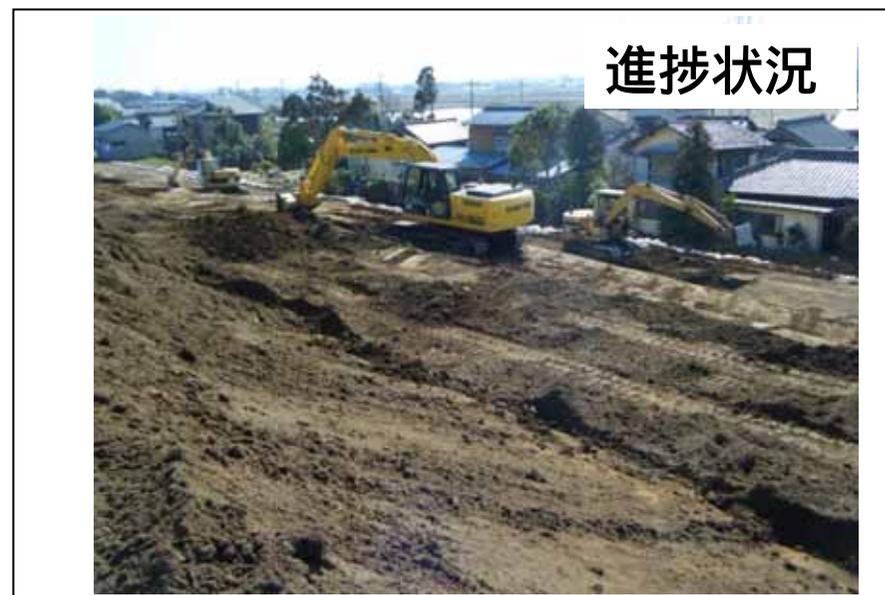
10 地先名: 千葉県印旛郡栄町中谷地先  
河川名: 利根川下流(右岸69.7k ~ 70.1k)

被災状況

- ・被災内容：堤防天端沈下 L=430m
- ・対策工法：盛換工法 約17,000m<sup>3</sup>  
シート張り 約10,000m<sup>2</sup>  
大型土嚢 約430袋
- ・着手日：平成23年3月14日
- ・工事期間：27日間程度
- ・現在の状況：掘削工完了  
大型土嚢工、舗装工施工中  
盛土工施工中

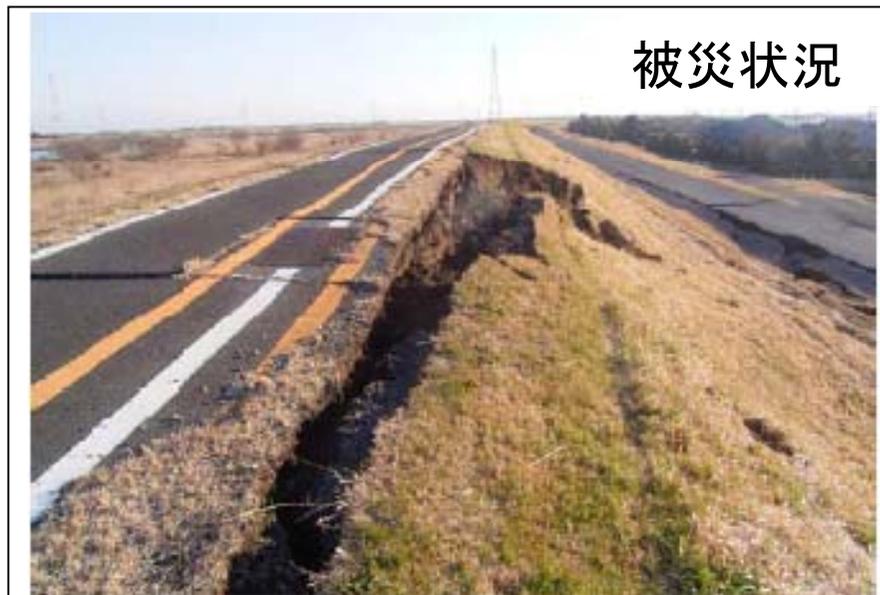
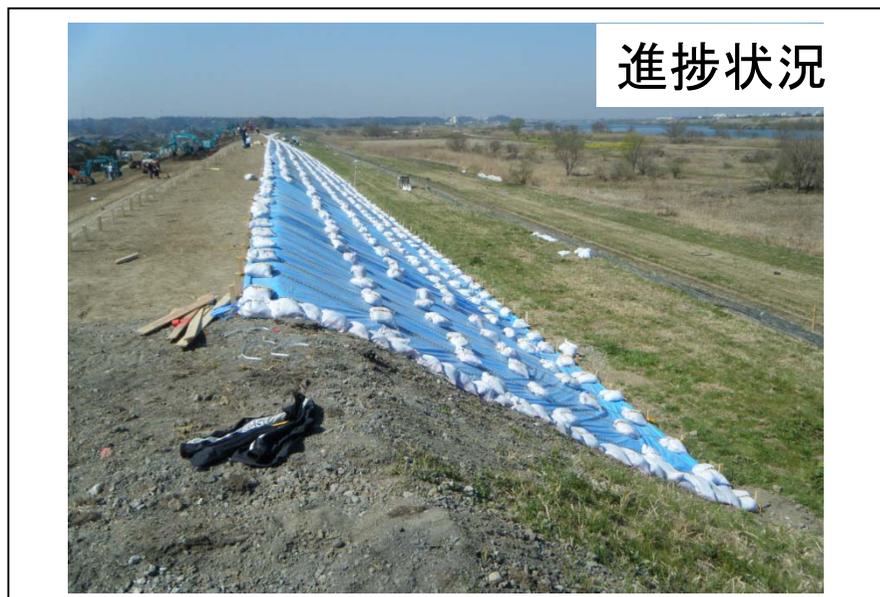
11 地先名: 千葉県印旛郡栄町三和地先  
河川名: 利根川下流(右岸70.3k~71.0k)

- ・ 被災内容: 堤防天端沈下 L=633m
- ・ 対策工法: 盛換工法 約25,000m<sup>3</sup>  
シート張り 約15,000m<sup>2</sup>  
大型土嚢 約640袋
- ・ 着手日: 平成23年3月14日
- ・ 工事期間: 43日間程度
- ・ 現在の状況: 掘削工完了  
盛土工施工中  
舗装工、シート張り施工中

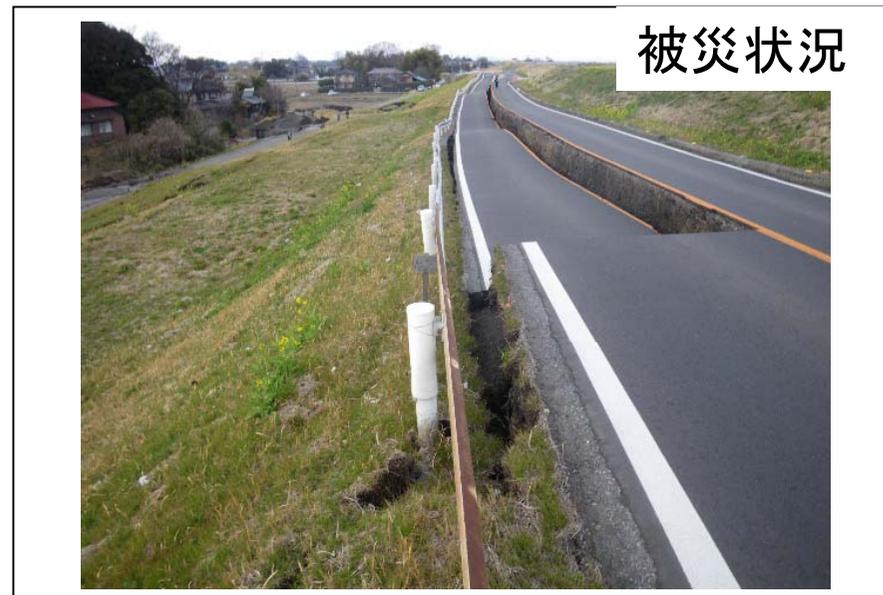
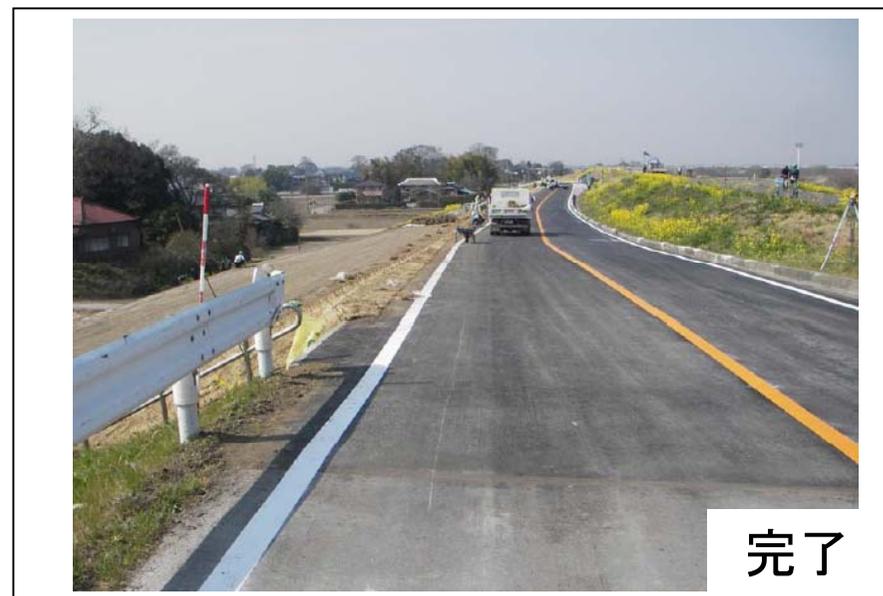
13 地先名: 埼玉県幸手市西関宿地先  
河川名: 江戸川(右岸57.6k~57.8k)

- ・ 被災内容: 堤防川裏小段法崩れ L=200m
- ・ 対策工法: 盛換工法 約27,200m<sup>3</sup>  
ワラ芝 約6,600m<sup>2</sup>
- ・ 着手日: 平成23年3月12日
- ・ 完了日: 平成23年4月3日15時30分工事完了

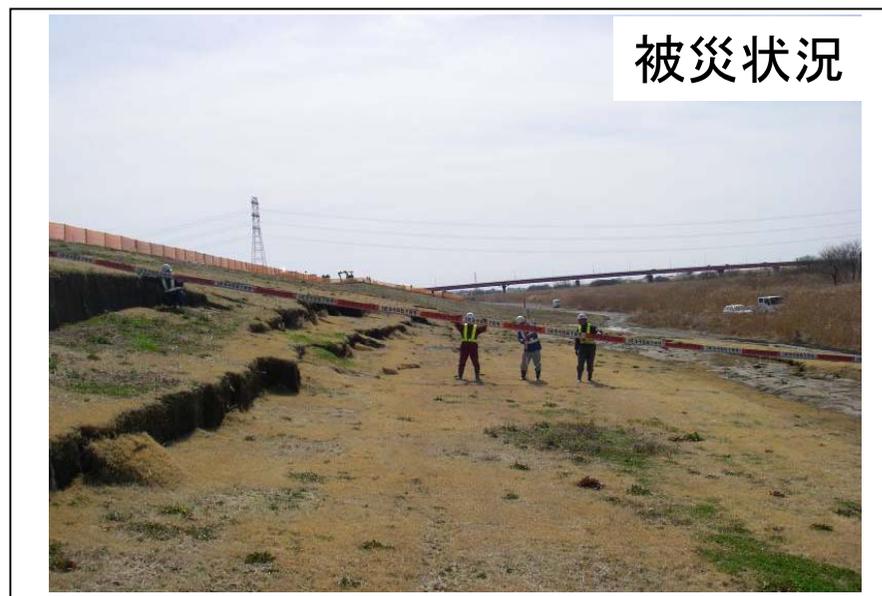
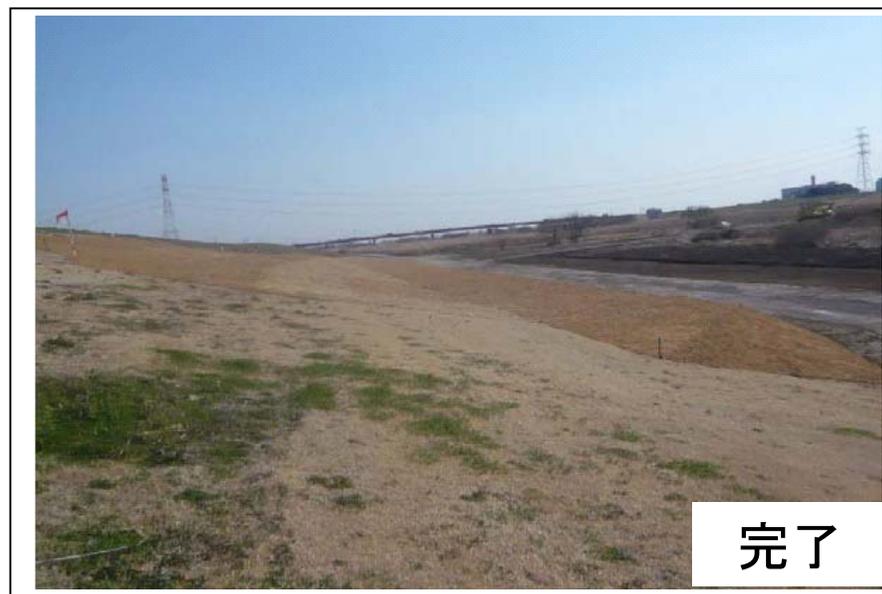
14 地先名:千葉県野田市関宿江戸町地先  
河川名:江戸川(左岸58.2k~58.4k)

- ・ 被災内容: 堤防川表法すべり L=230m
- ・ 対策工法:

掘削工	約5,000m <sup>3</sup>
盛土工	約5,000m <sup>3</sup>
押え盛土	約2,400m <sup>3</sup>
張芝	約6,800m <sup>2</sup>
- ・ 着手日: 平成23年3月12日
- ・ 完了日: 平成23年3月28日15時工事完了

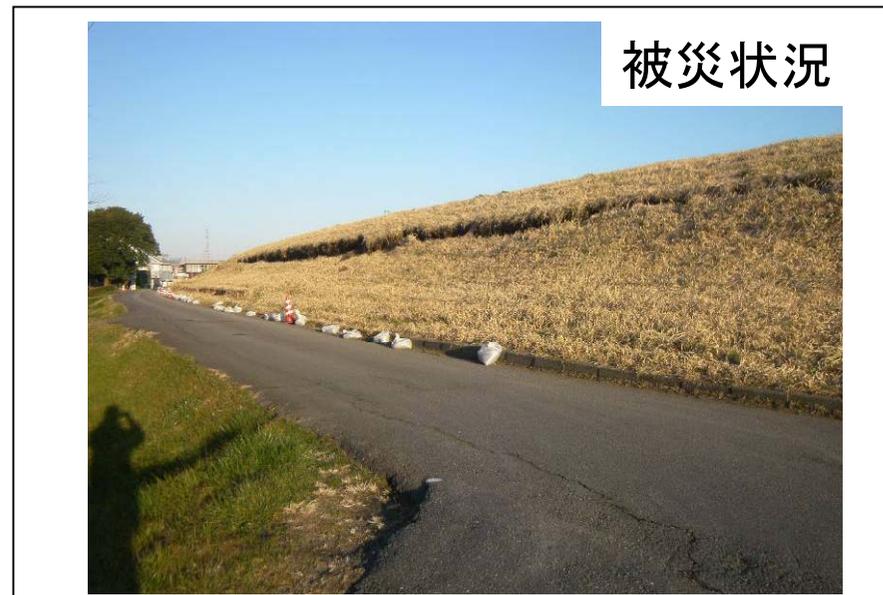
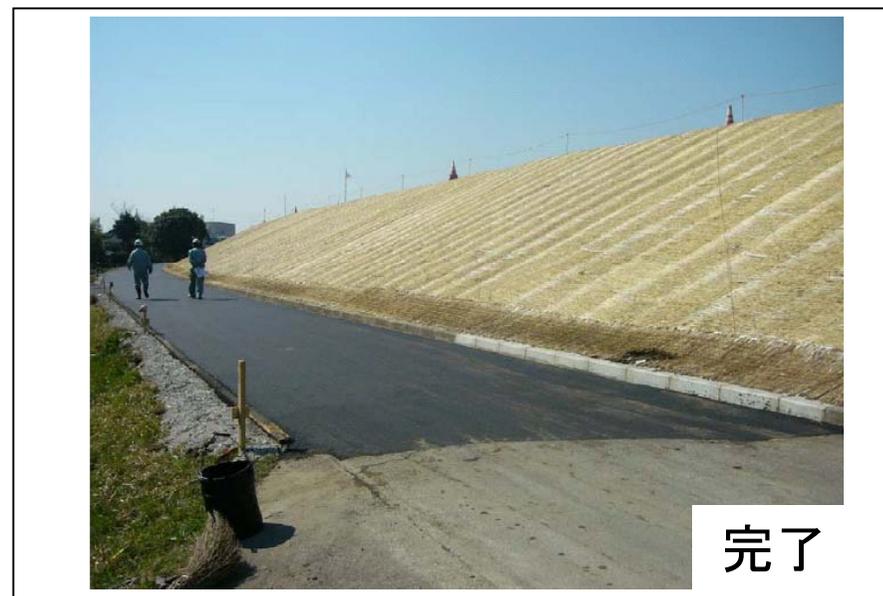
15 地先名:茨城県取手市宮和田地先  
河川名:小貝川(右岸1.9k~2.1k)

- ・ 被災内容: 堤防法崩れ L=220m
- ・ 対策工法: 盛換工法 約6,000m<sup>3</sup>  
ワラ芝 約3,100m<sup>2</sup>
- ・ 着手日: 平成23年3月12日
- ・ 完了日: 平成23年4月6日15時工事完了

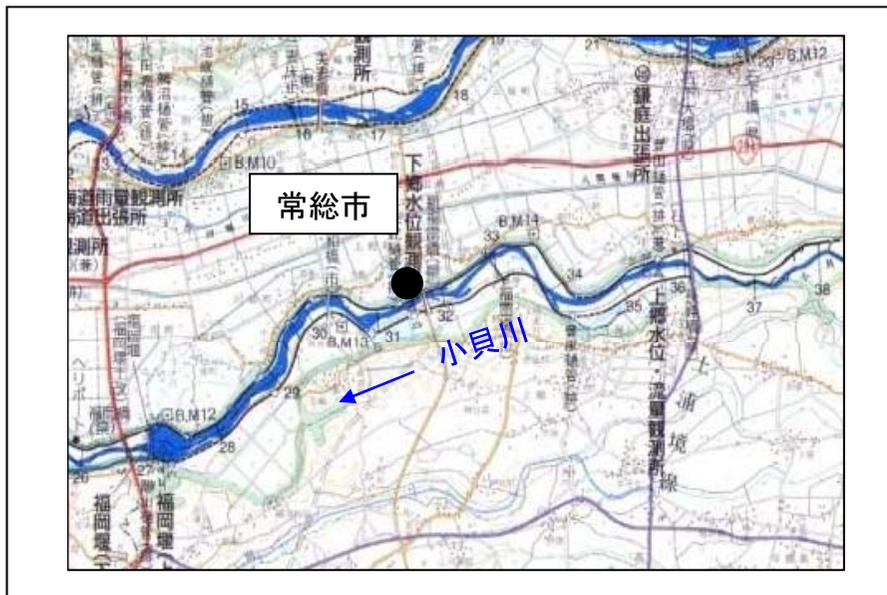
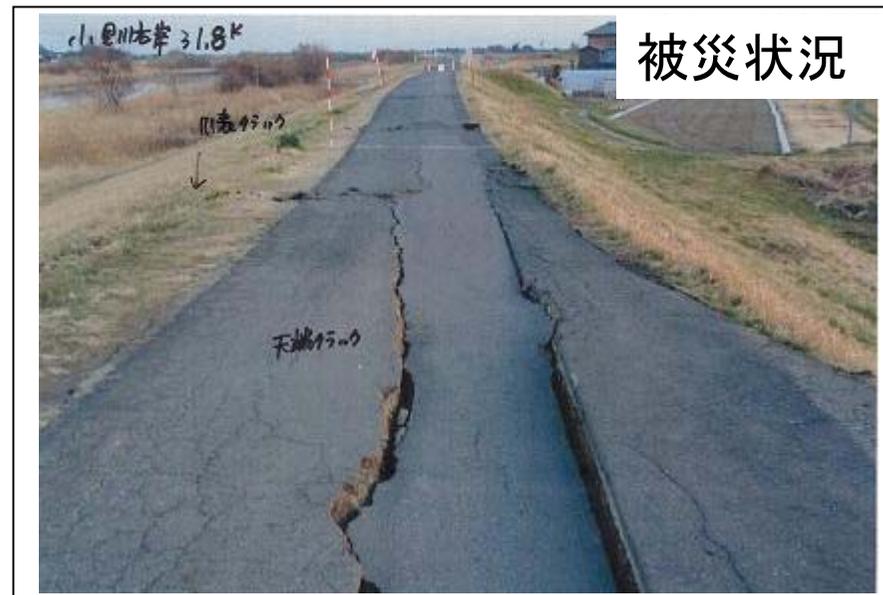
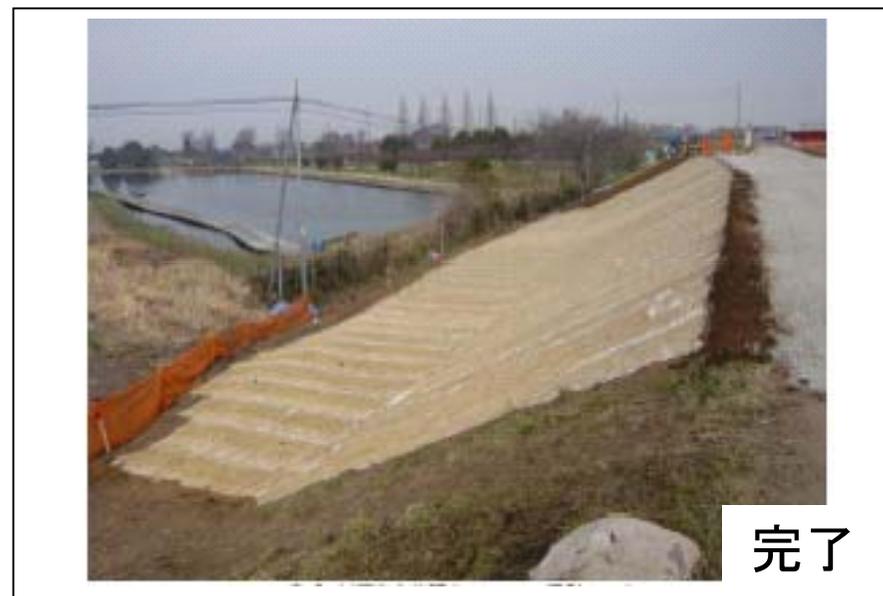
16 地先名:茨城県常総市上蛇地先  
河川名:小貝川(右岸31.7k~31.8k)

- ・ 被災内容: 堤防亀裂 L=60m
- ・ 対策工法: 盛換工法 約5,400m<sup>3</sup>  
張芝 約930m<sup>2</sup>  
ワラ芝 約840m<sup>2</sup>
- ・ 着手日: 平成23年3月15日
- ・ 完了日: 平成23年4月3日15時工事完了

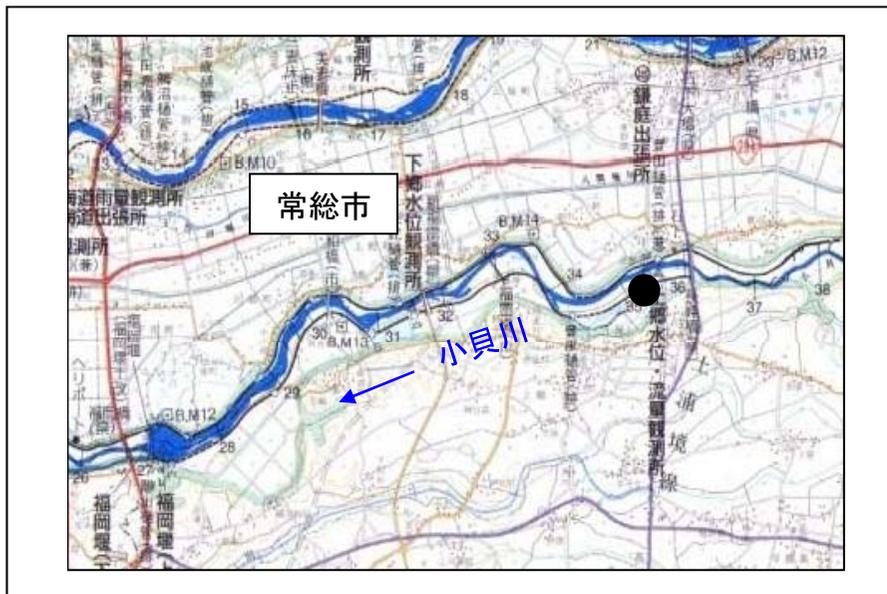
17 地先名:茨城県つくば市上郷地先  
河川名:小貝川(左岸34.9k~35.0k)

- ・ 被災内容: 堤防亀裂 L=100m
- ・ 対策工法: 盛換工法 約7,500m<sup>3</sup>  
張芝 約1,540m<sup>2</sup>  
ワラ芝 約1,400m<sup>2</sup>
- ・ 着手日: 平成23年3月15日
- ・ 完了日: 平成23年3月31日17時工事完了

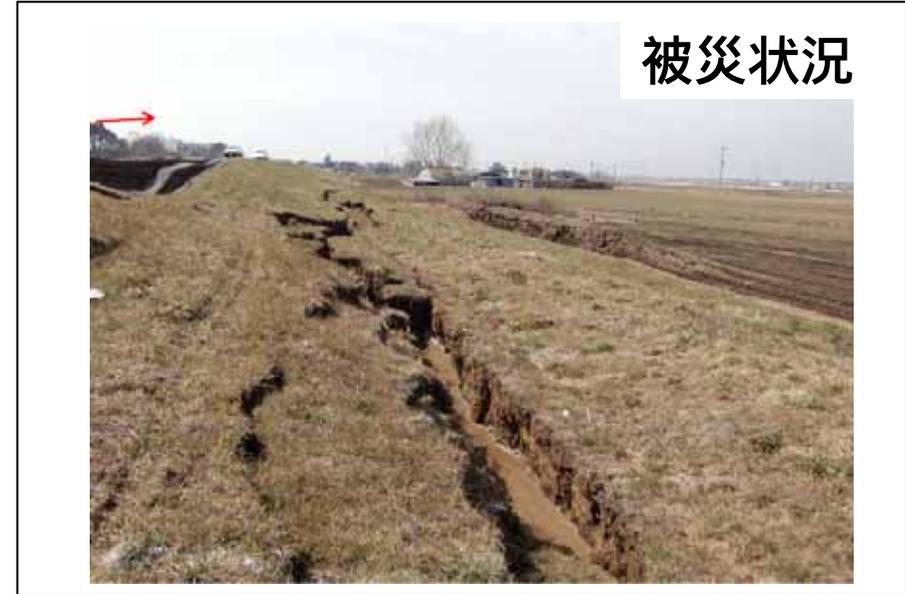
18 地先名: 茨城県下妻市鯨地先  
河川名: 小貝川(右岸39.2k ~ 39.3k)

- ・ 被災内容 : 堤防法崩れ L=125m
- ・ 対策工法 : 盛換工法 約3,700m<sup>3</sup>  
表層改良 約700m<sup>2</sup>  
ワラ芝 約900m<sup>2</sup>
- ・ 着手日 : 平成23年3月12日
- ・ 完了日 : 平成23年3月31日20時工事完了

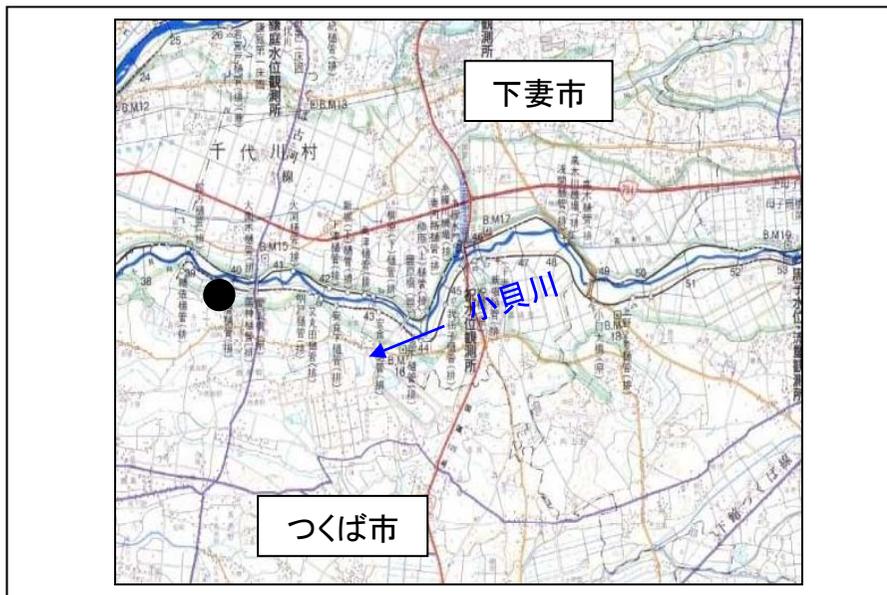
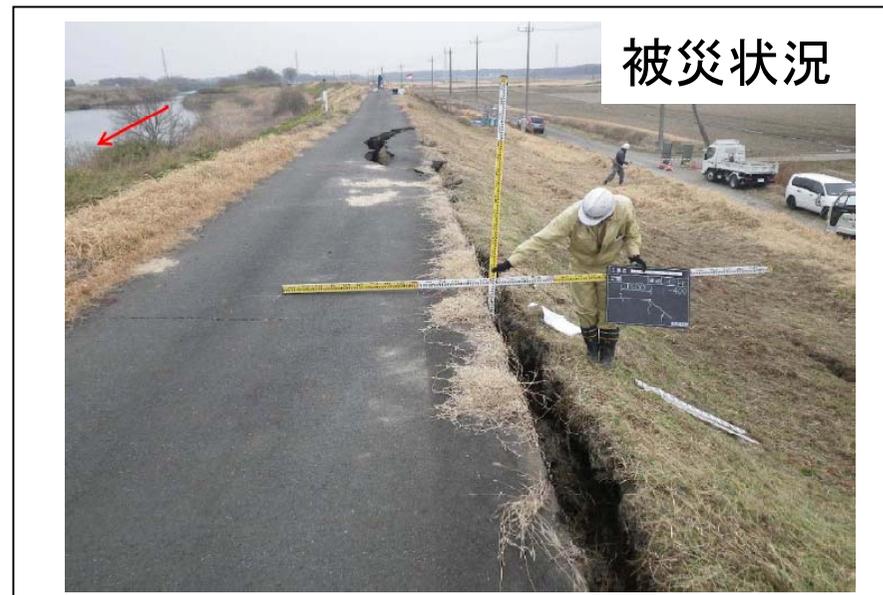
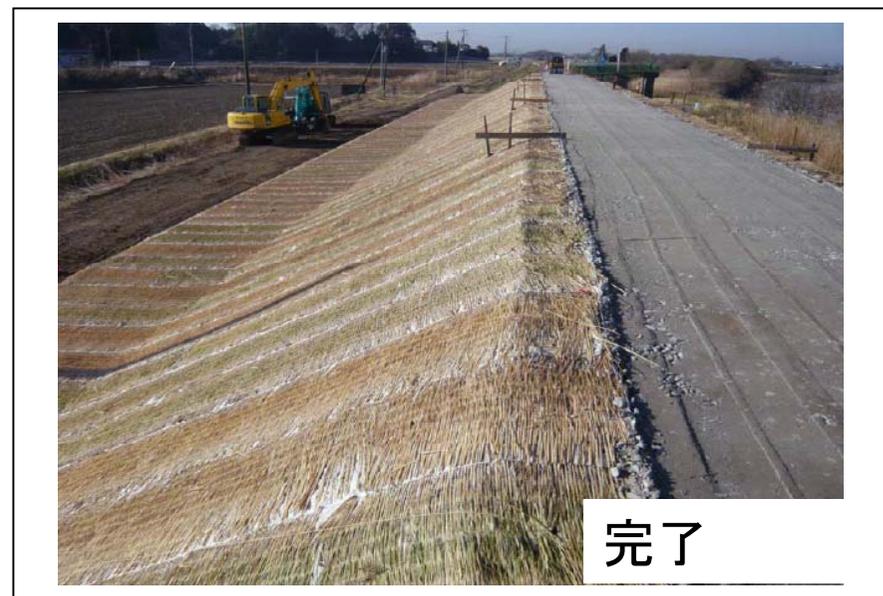
19 地先名:茨城県つくば市安食地先  
河川名:小貝川(左岸41.9k~42.0k)

- ・ 被災内容: 堤防亀裂・沈下 L=59m
- ・ 対策工法: 盛換工法 約4,500m<sup>3</sup>  
張芝 約450m<sup>2</sup>  
ワラ芝 約890m<sup>2</sup>
- ・ 着手日: 平成23年3月15日
- ・ 完了日: 平成23年3月31日20時工事完了

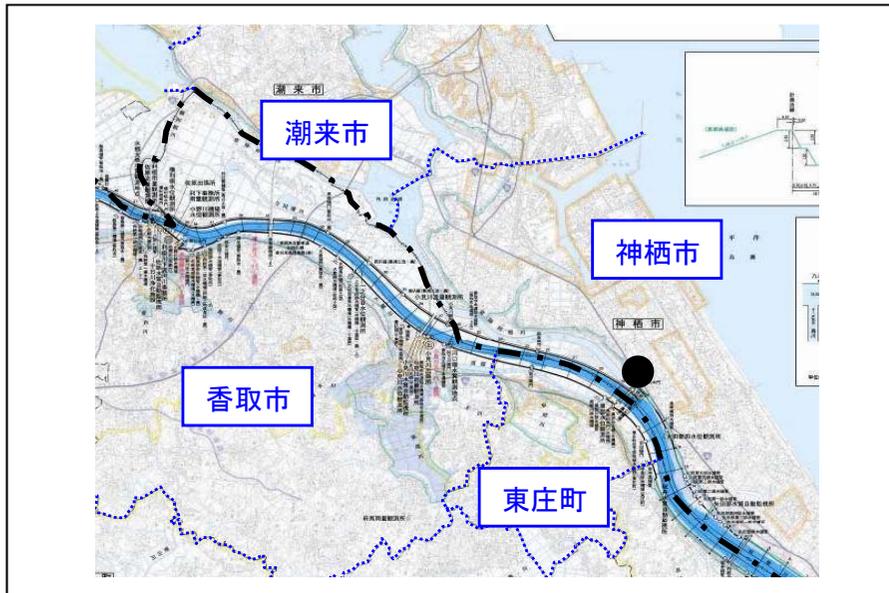
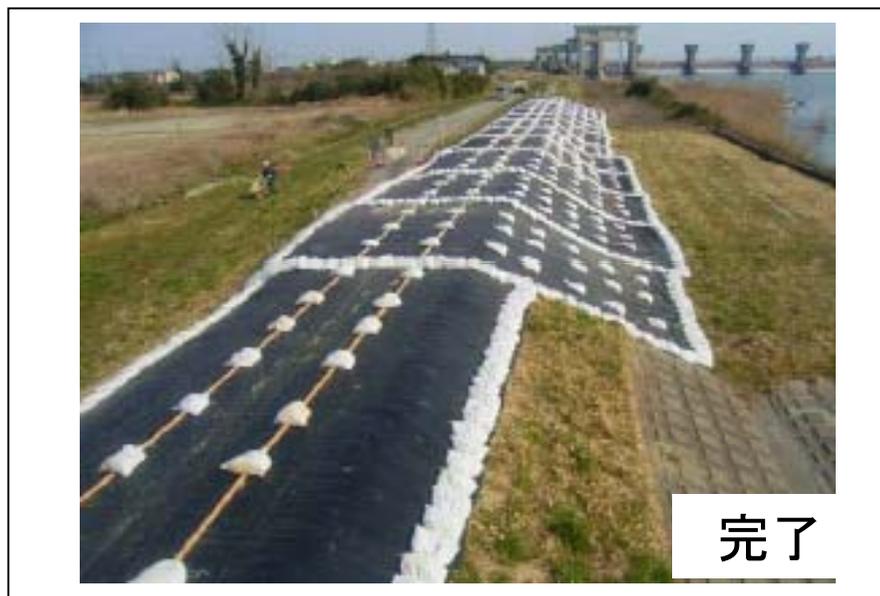
地先名:茨城県神栖市横瀬地先  
河川名:常陸利根川 常陸川(左岸1.0k~1.5k)

- ・被災内容: 堤防沈下・亀裂 L=500m
- ・対策工法: 盛換工法 約3,300m<sup>3</sup>  
シート張 約4,300m<sup>2</sup>  
大型土嚢 約230袋
- ・着手日: 平成23年3月16日
- ・完了日: 平成23年4月1日15時工事完了

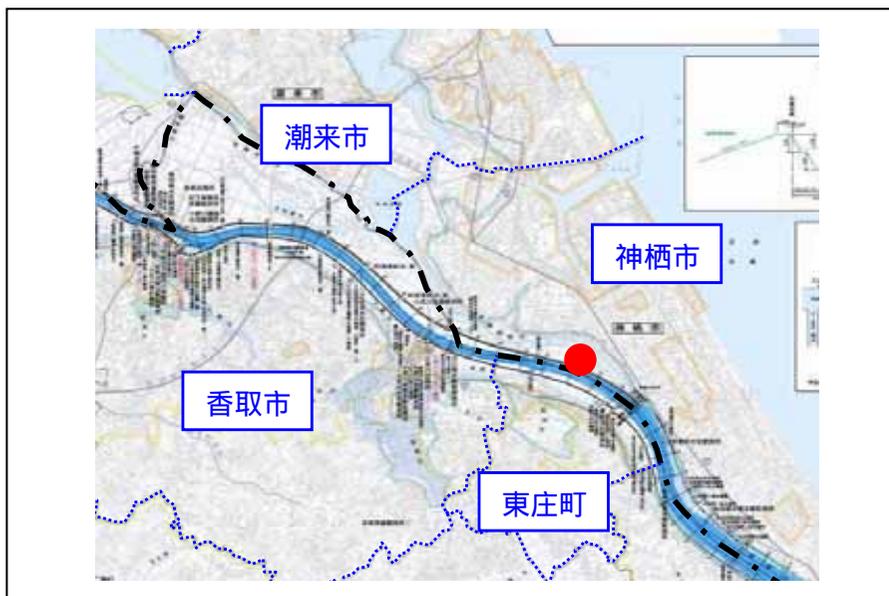
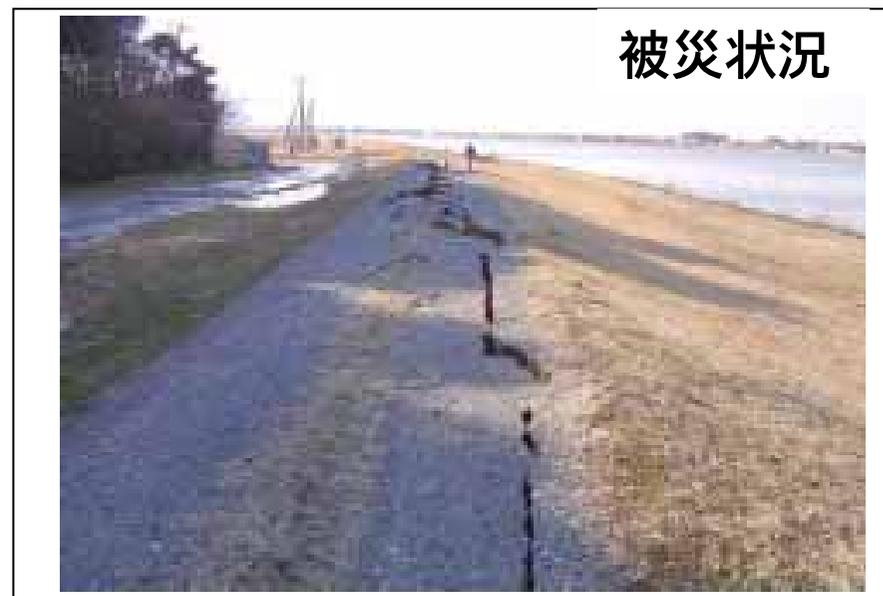
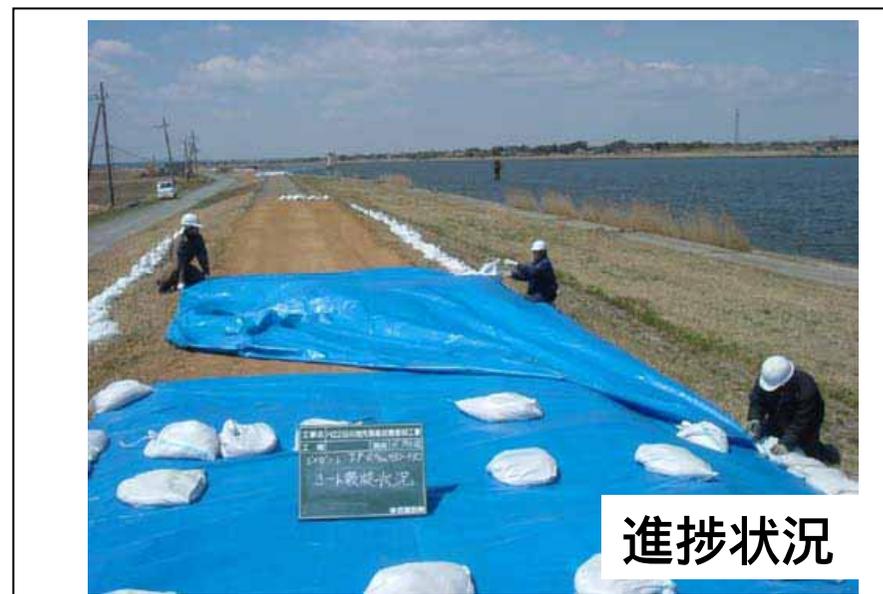
21 地先名:茨城県神栖市日川地先  
河川名:常陸利根川 常陸川(右岸2.5k~5.0k)

- ・被災内容: 堤防沈下・亀裂 L=2,500m
- ・対策工法: 盛土工法 約3,300m<sup>3</sup>  
シート張 約10,200m<sup>2</sup>  
大型土嚢 約120袋
- ・着手日: 平成23年3月16日
- ・工事期間: 30日間程度
- ・現在の状況: 盛土工完了  
安全施設工施工中

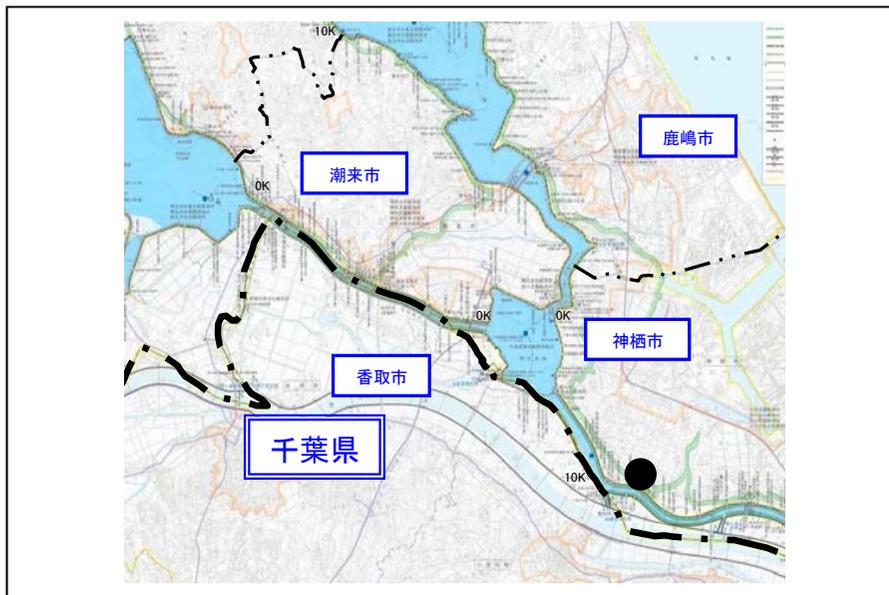
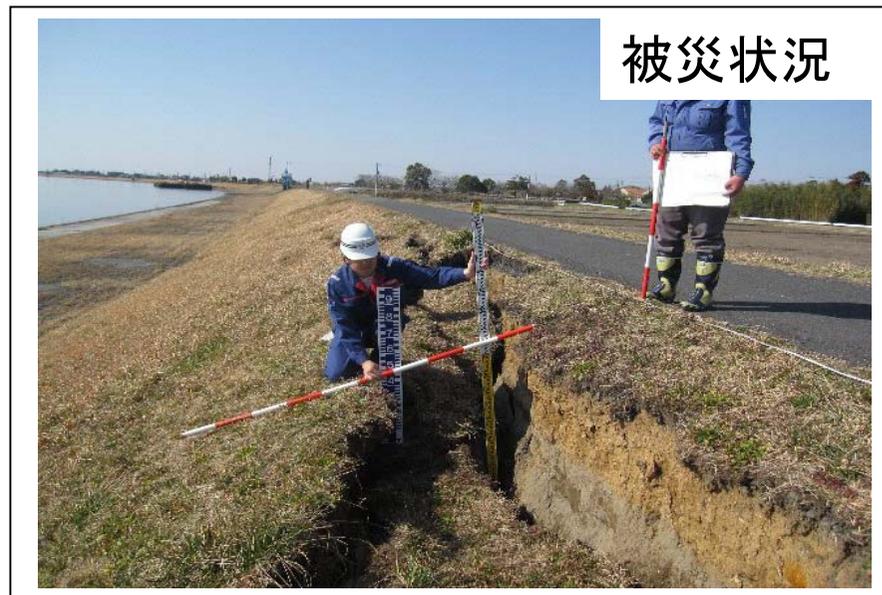
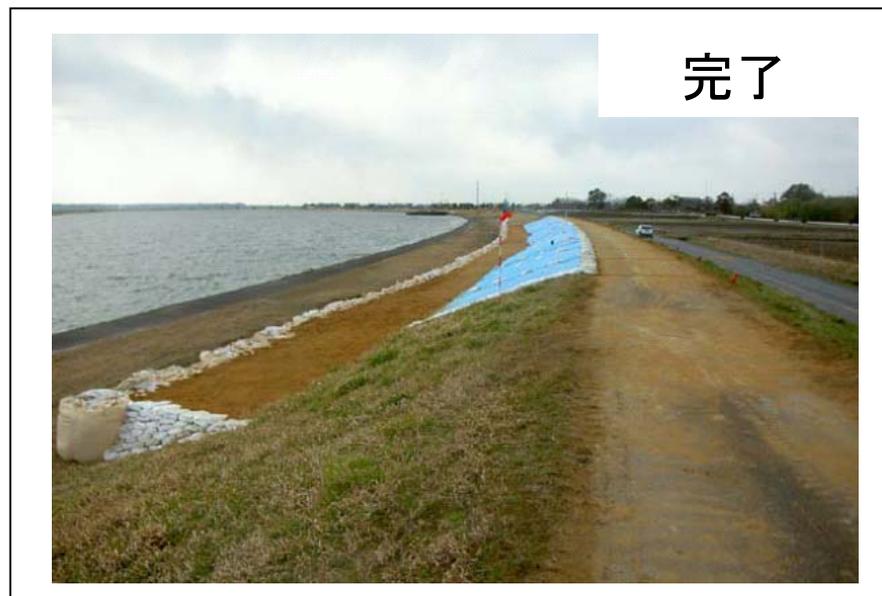
地先名:茨城県神栖市高浜地先  
河川名:常陸利根川 常陸川(左岸8.0k~8.1k)

- ・ 被災内容: 堤防川表法面亀裂 L=100m
- ・ 対策工法: 盛換工法 約200m<sup>3</sup>  
張芝 約400m<sup>2</sup>
- ・ 着手日: 平成23年3月15日
- ・ 完了日: 平成23年3月27日15時工事完了
