# 直轄河川における緊急対策実施状況

[平成23年東北地方太平洋沖地震による河川被災箇所]

国土交通省 関東地方整備局河川部

# 東北地方太平洋沖地震 直轄河川における緊急対策実施状況(速報版)

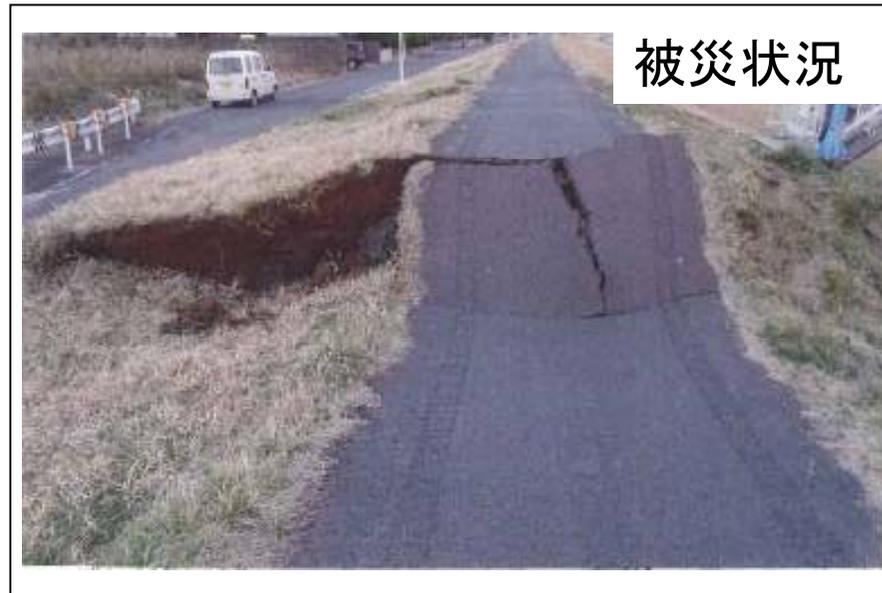
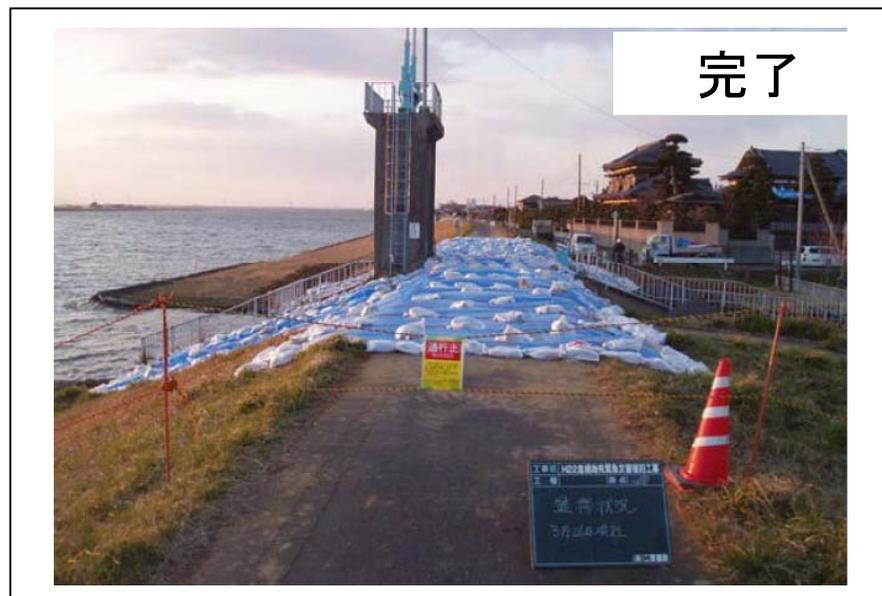
23 地先名:茨城県神栖市息栖地先  
河川名:常陸利根川 常陸川(左岸10.7k)

- ・ 被災内容: 堤防沈下 (樋管上下流) L=20m
- ・ 対策工法: 盛換工法 約50m<sup>3</sup>  
シート張 約300m<sup>2</sup>
- ・ 着手日: 平成23年3月15日
- ・ 完了日: 平成23年3月27日15時00分工事完了

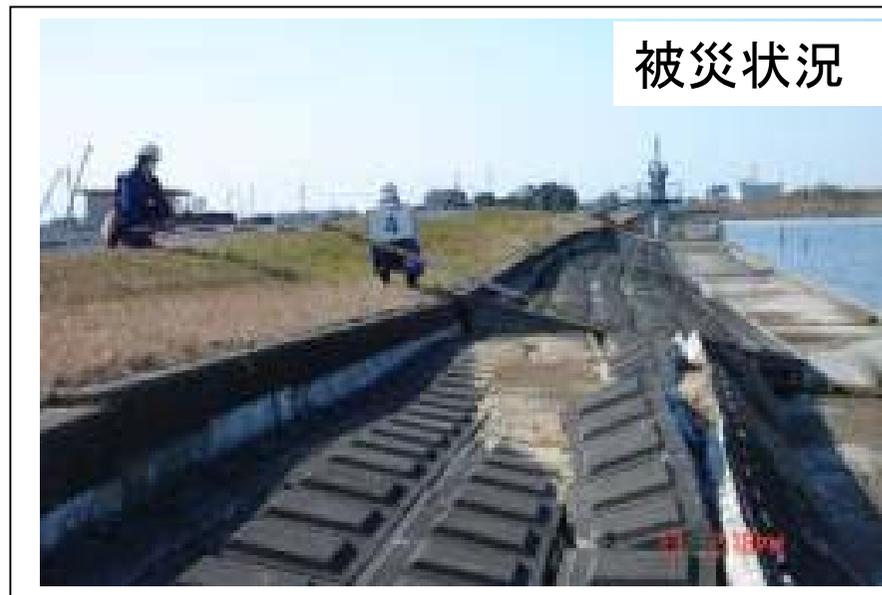
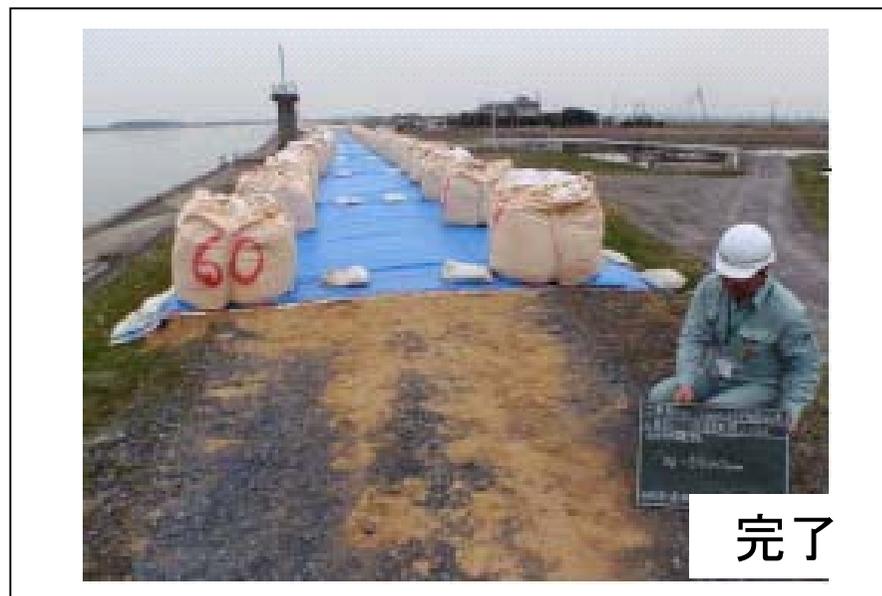
24 地先名:千葉県香取市一ノ分目地先  
河川名:常陸利根川 外浪逆浦(右岸0.8k~1.2k)

- ・ 被災内容: 堤防沈下、護岸崩壊 L=400m
- ・ 対策工法: 盛換工法 約5,000m<sup>3</sup>  
シート張 約7,000m<sup>2</sup>  
大型土嚢 約500袋
- ・ 着手日: 平成23年3月15日
- ・ 完了日: 平成23年4月3日15時工事完了

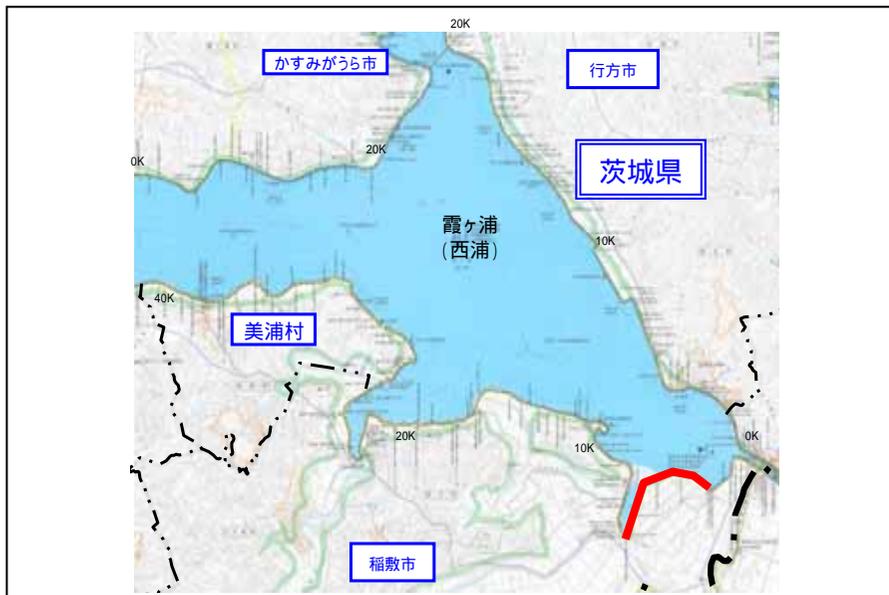
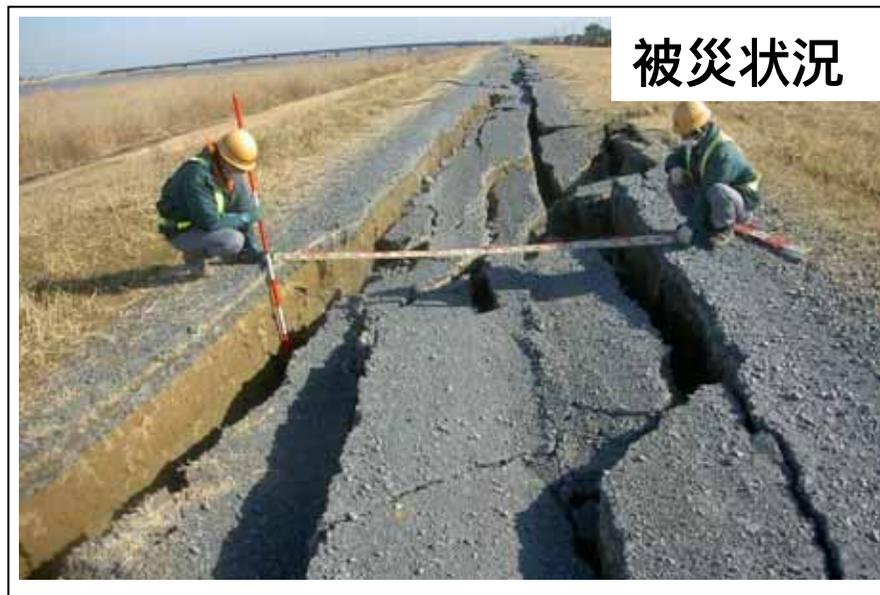
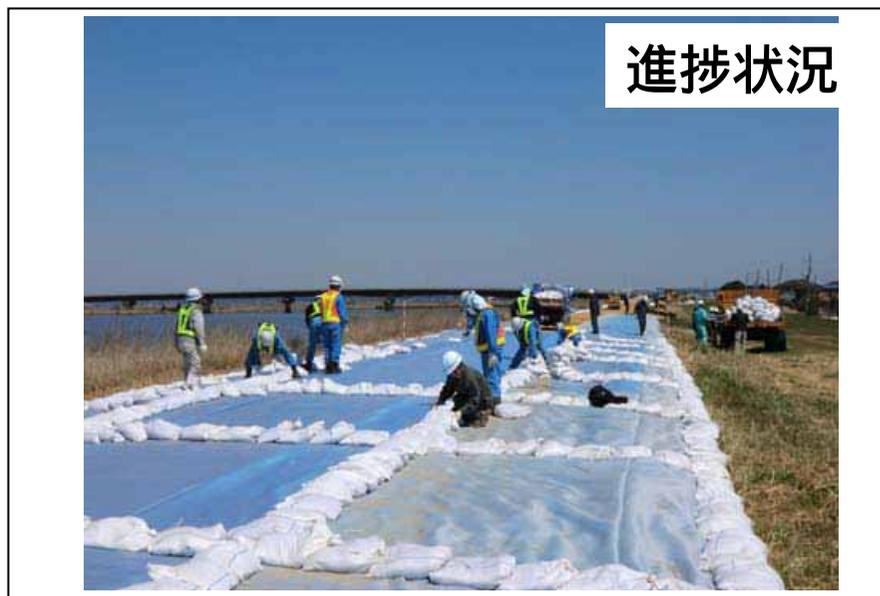
地先名: 茨城県稲敷市本新地先  
河川名: 常陸利根川 西浦(右岸1.8k ~ 6.0k)

- ・被災内容: 堤防沈下・亀裂 L=4,250m
- ・対策工法: 盛換工法 約18,800m<sup>3</sup>  
シート張 約52,500m<sup>2</sup>
- ・着手日: 平成23年3月16日
- ・工事期間: 50日間程度
- ・現在の状況: 盛土工施工中  
シート張施工中

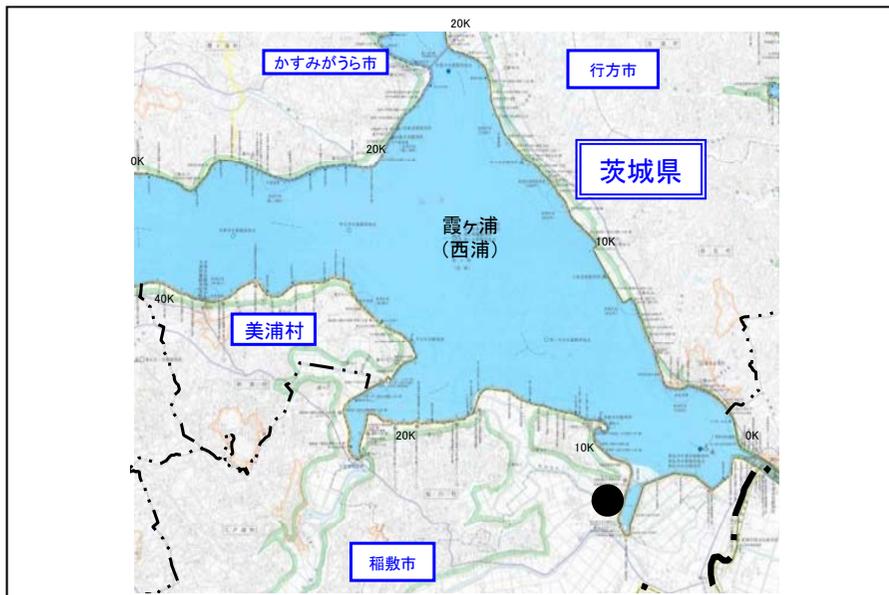
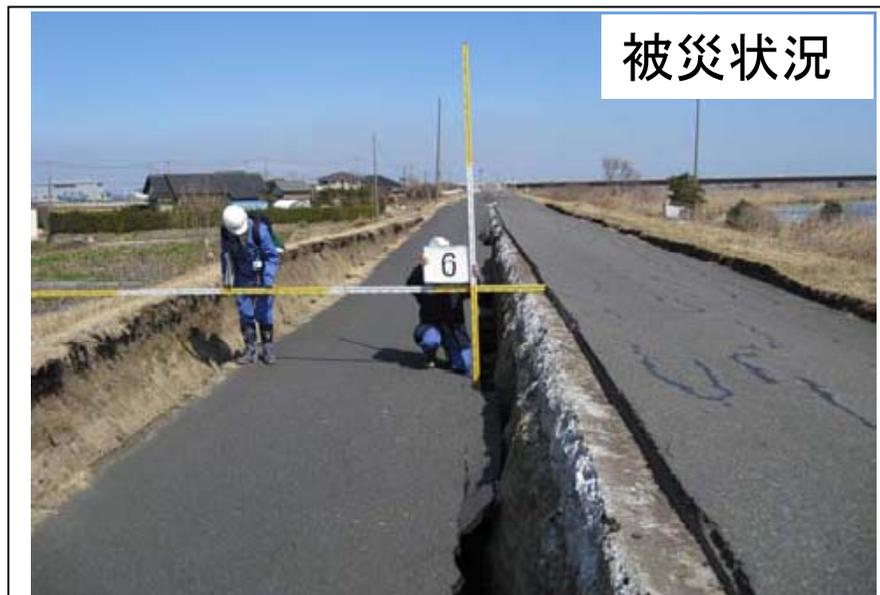
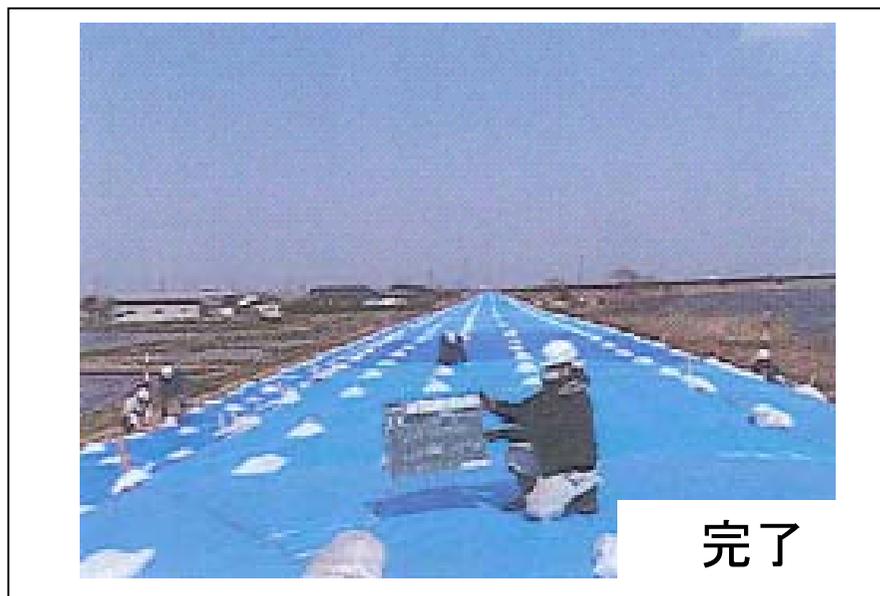
26 地先名:茨城県稲敷市尾島地先  
河川名:常陸利根川 西浦(右岸7.6k~8.0k)

- ・ 被災内容: 堤防沈下、亀裂 L=400m
- ・ 対策工法: 盛換工法 約1,700m<sup>3</sup>  
シート張 約3,400m<sup>2</sup>
- ・ 着手日: 平成23年3月16日
- ・ 完了日: 平成23年3月30日11時工事完了

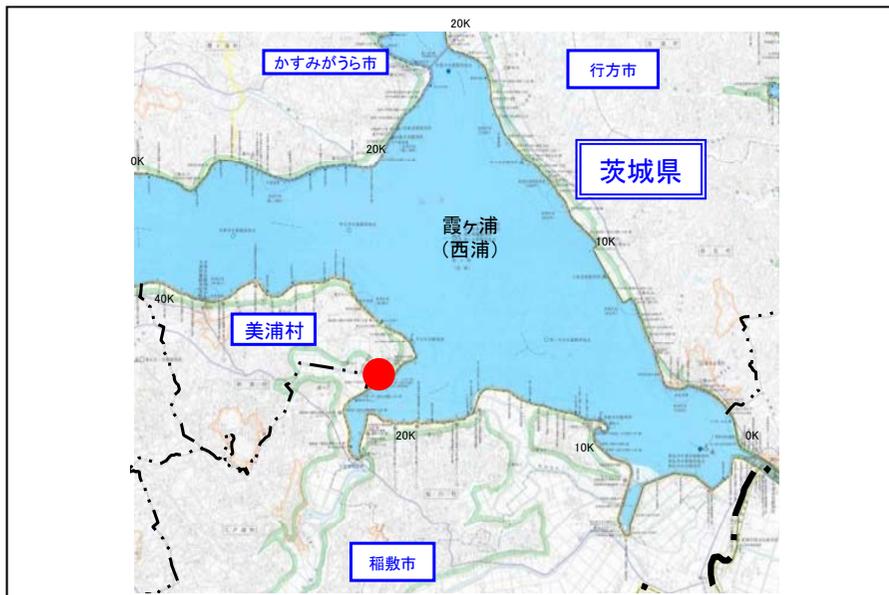
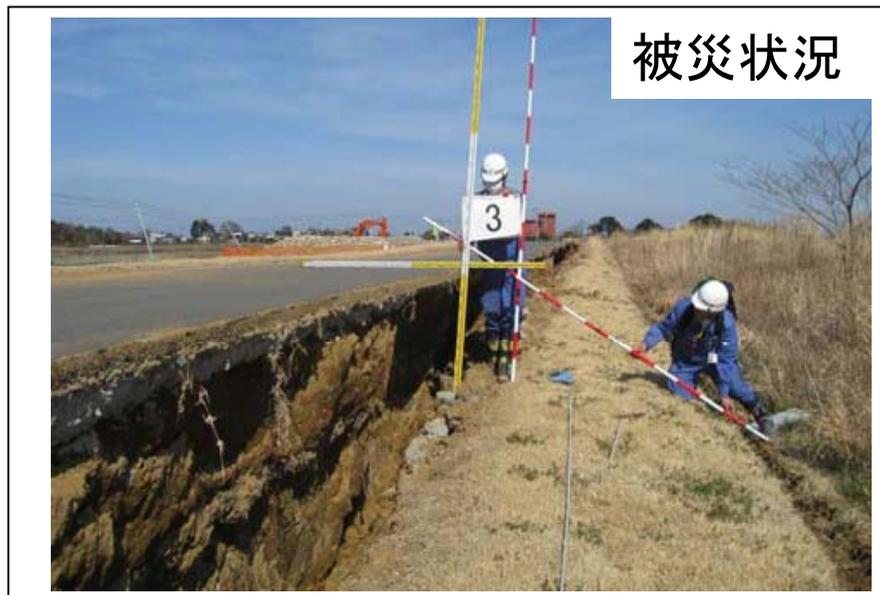
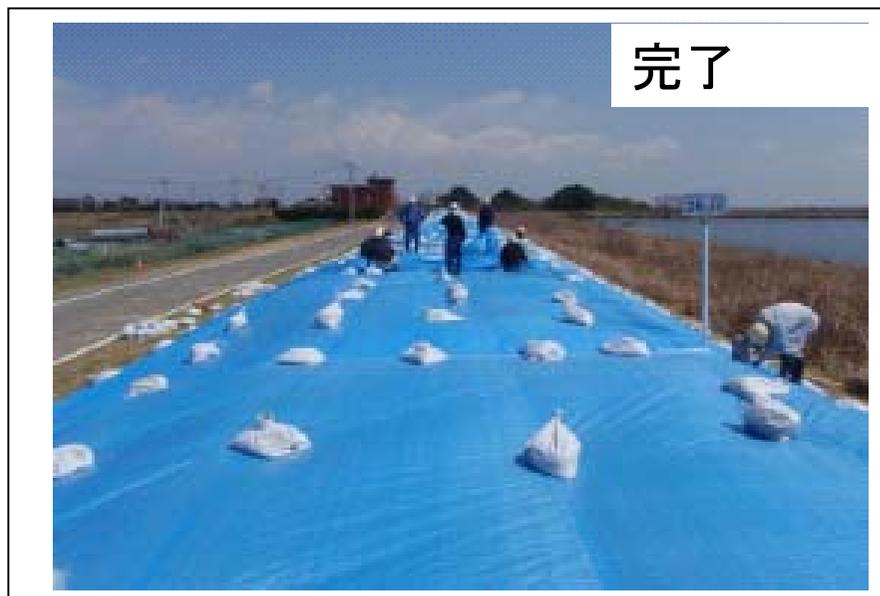
地先名:茨城県稲敷郡美浦村余郷入地先  
河川名:常陸利根川 西浦(右岸26.3k~26.5k)

- ・ 被災内容 : 堤防沈下・亀裂 L=250m
- ・ 対策工法 : 盛換工法 約2,400m<sup>3</sup>  
シート張 約5,200m<sup>2</sup>  
大型土嚢 約1,000袋
- ・ 着手日 : 平成23年3月16日
- ・ 完了日 平成23年3月31日17時工事完了

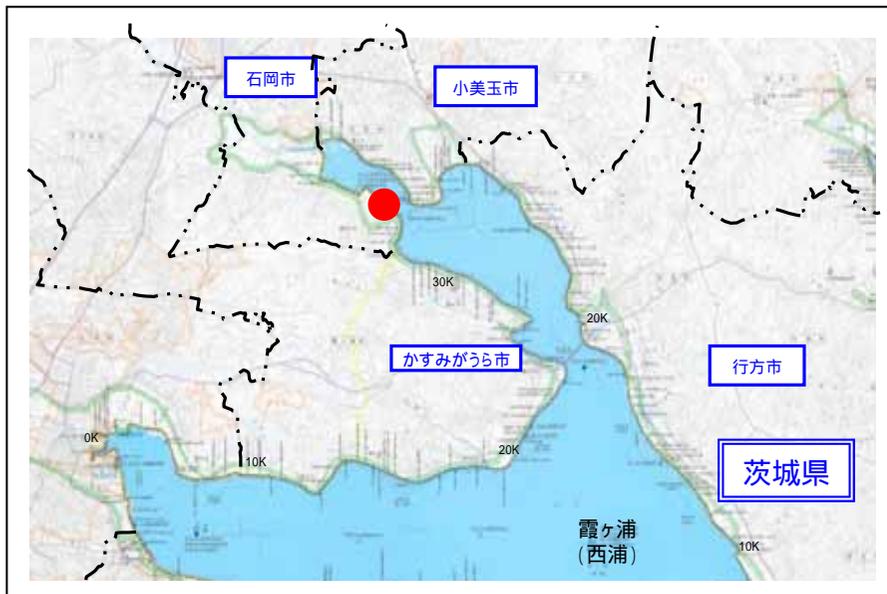
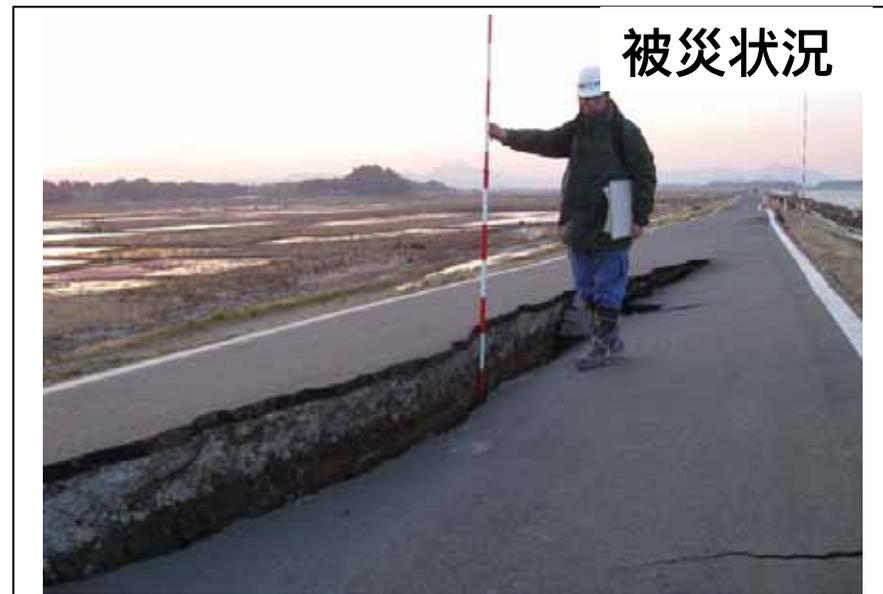
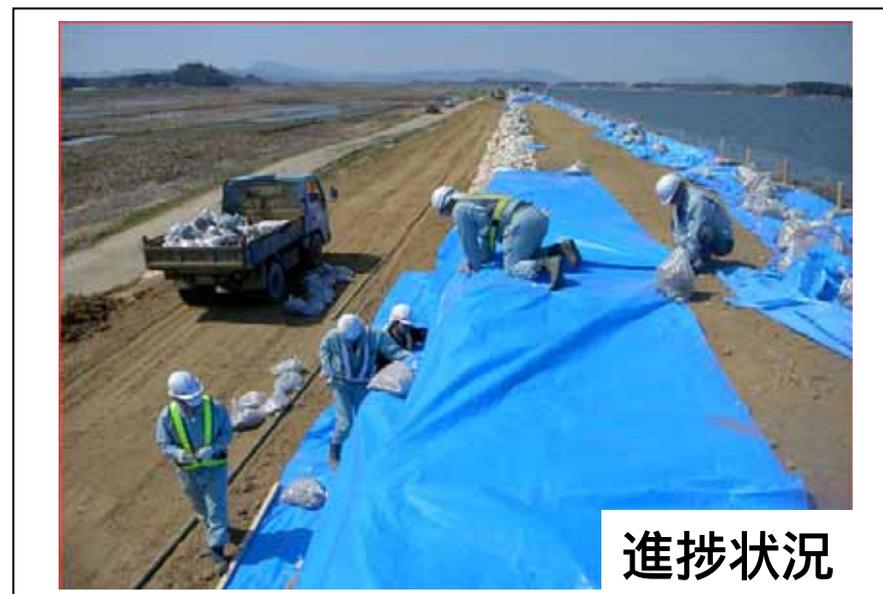
28 地先名: 茨城県石岡市井関地先  
河川名: 常陸利根川 西浦(中岸33.1k ~ 34.0k)

- ・被災内容: 堤防沈下・亀裂 L=900m
- ・対策工法: 盛換工法 約2,100m<sup>3</sup>  
シート張 約6,300m<sup>2</sup>  
大型土嚢 約2,500袋
- ・着手日: 平成23年3月17日
- ・工事期間: 30日間程度
- ・現在の状況: 掘削工施工中  
盛土工施工中  
大型土嚢設置中

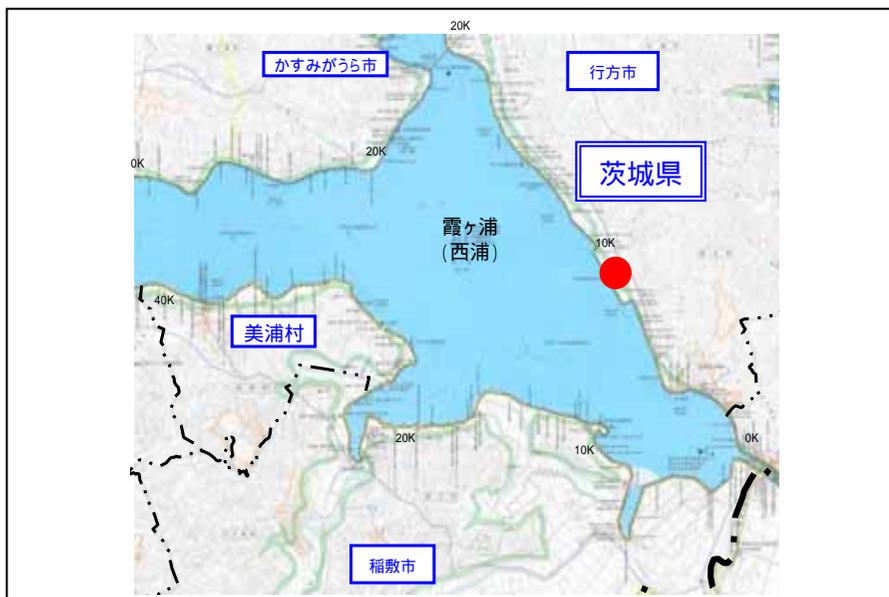
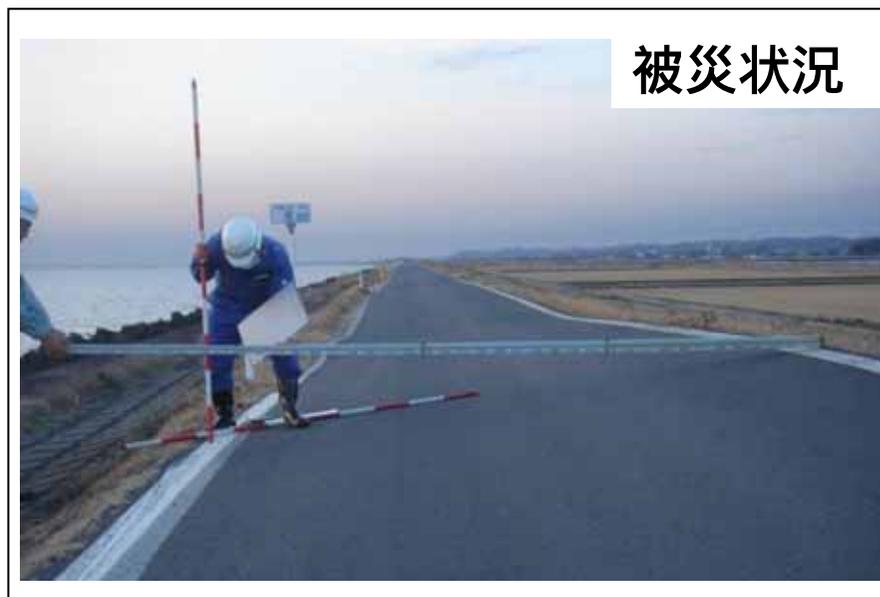
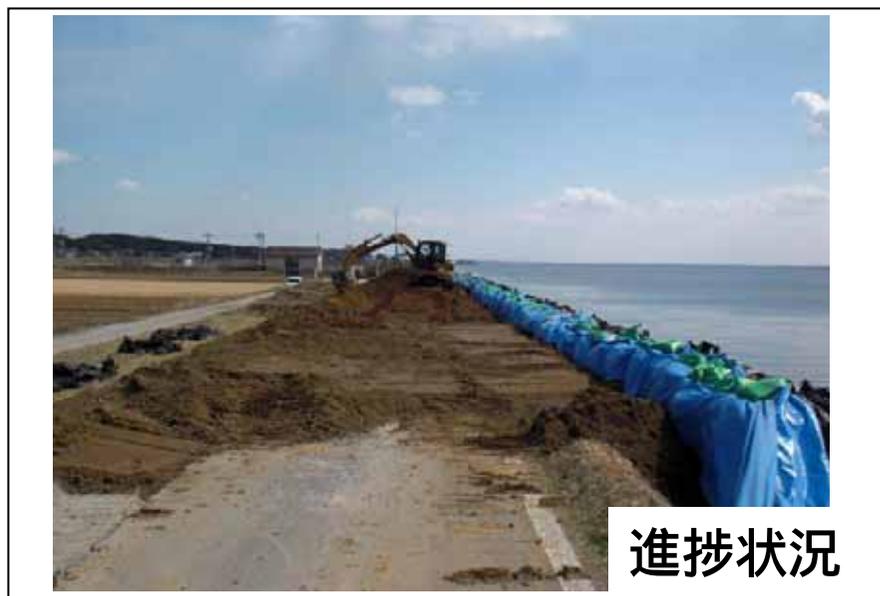
地先名: 茨城県行方市小高地先  
河川名: 常陸利根川 西浦(左岸8.0k ~ 10.0k)

- ・被災内容: 堤防沈下・亀裂 L=2,000m
- ・対策工法: 盛換工法 約6,500m<sup>3</sup>  
シート張 約15,000m<sup>2</sup>  
大型土嚢 約3,000袋
- ・着手日: 平成23年3月16日
- ・工事期間: 30日間程度
- ・現在の状況: 土嚢設置中  
盛土工、シート張施工中

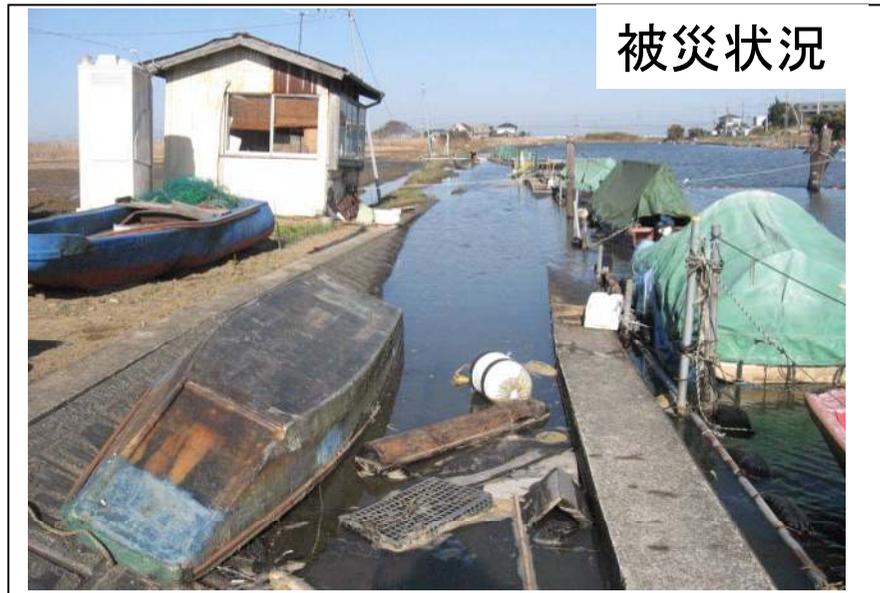
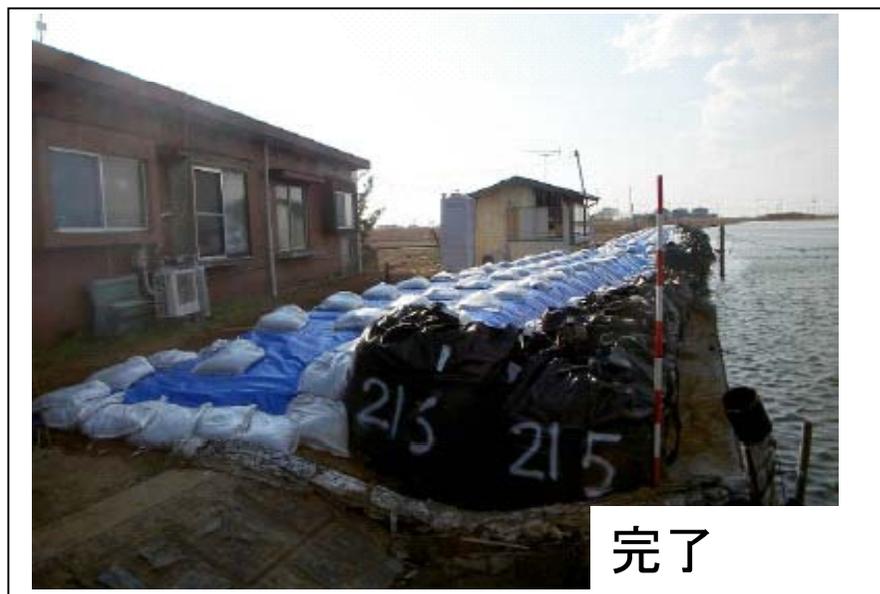
地先名:千葉県香取市筭島地先

- ・ 被災内容 : 護岸沈下 L=100m
- ・ 対策工法 : 盛換工法 約250m<sup>3</sup>  
シート張 約800m<sup>2</sup>  
大型土嚢 約80袋
- ・ 着手日 : 平成23年3月16日
- ・ 完了日 : 平成23年4月1日8時工事完了

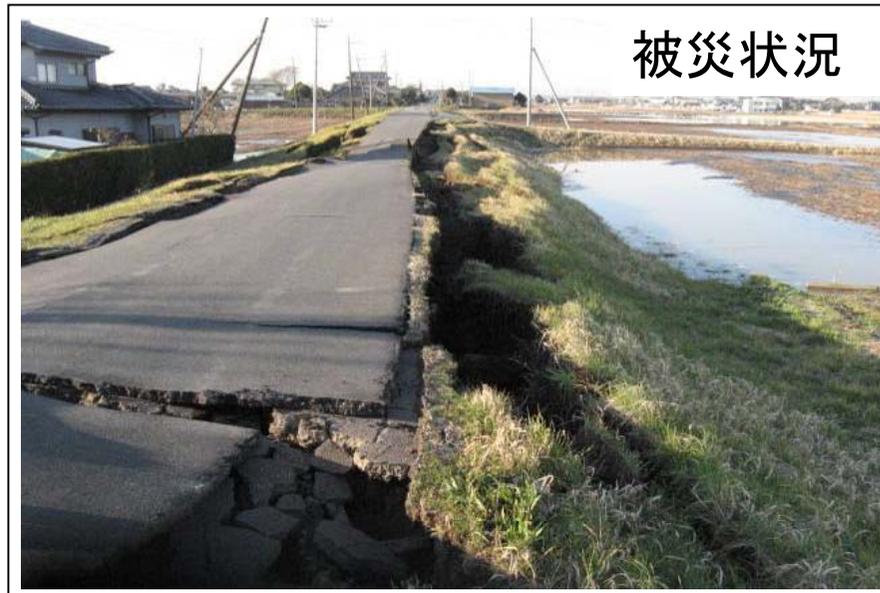
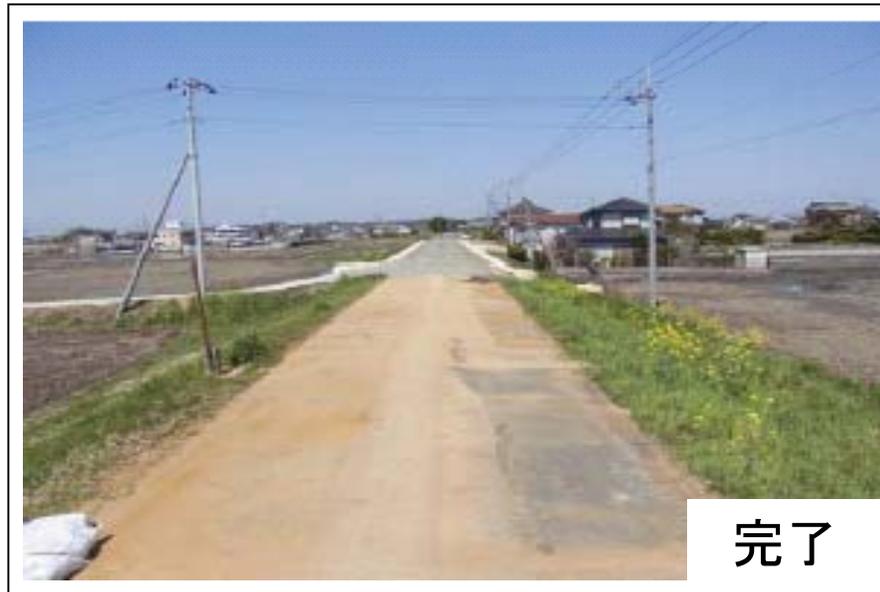
31 地先名:千葉県香取市八筋川地先  
河川名:常陸利根川 横利根川(左岸4.5k~4.6k)

- ・被災内容: 堤防沈下 L=100m
- ・対策工法: 盛換工法 約1,200m<sup>3</sup>  
シート張 約700m<sup>2</sup>  
大型土嚢 約1,300袋
- ・着手日: 平成23年3月16日
- ・完了日: 平成23年4月6日12時工事完了

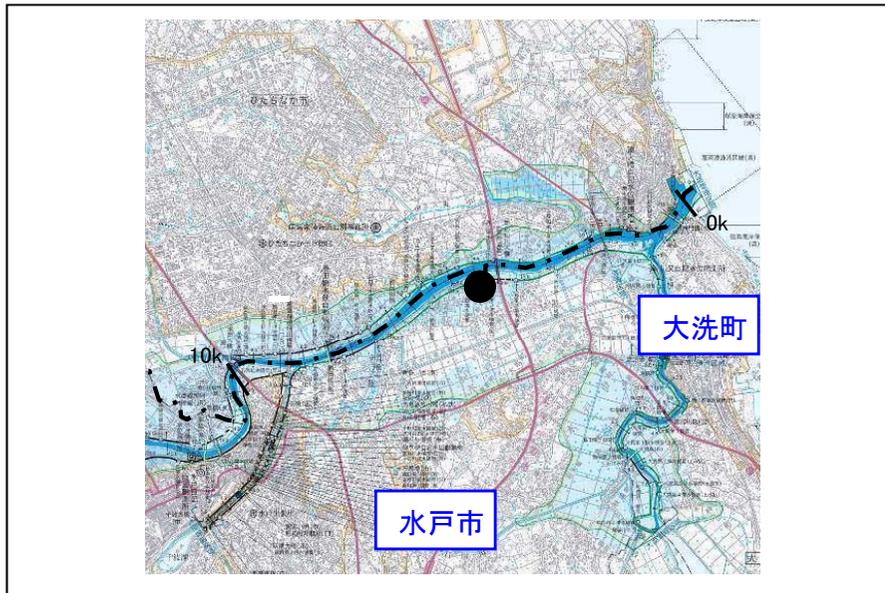
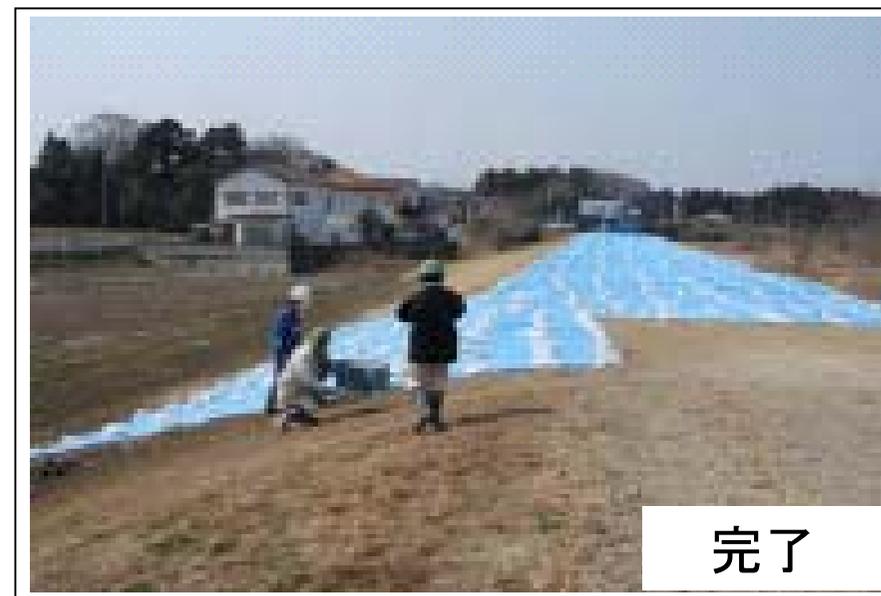
32 地先名:茨城県水戸市下大野地先  
河川名:那珂川(右岸3.8k~4.5k)

- ・ 被災内容: 堤防天端亀裂 L=650m
- ・ 対策工法: 盛換工法 約17,600m<sup>3</sup>  
シート張 約12,000m<sup>2</sup>
- ・ 着手日: 平成23年3月15日
- ・ 完了日: 平成23年3月30日13時工事完了

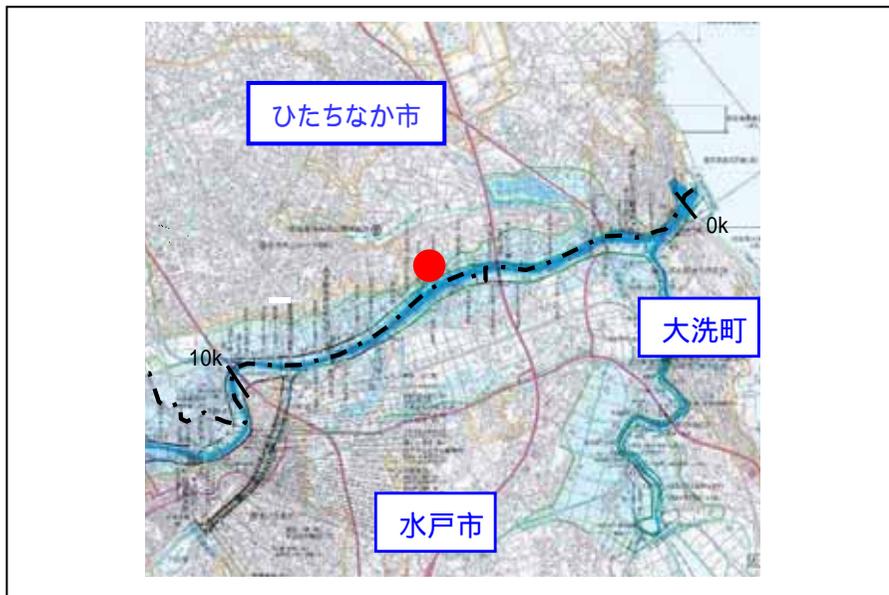
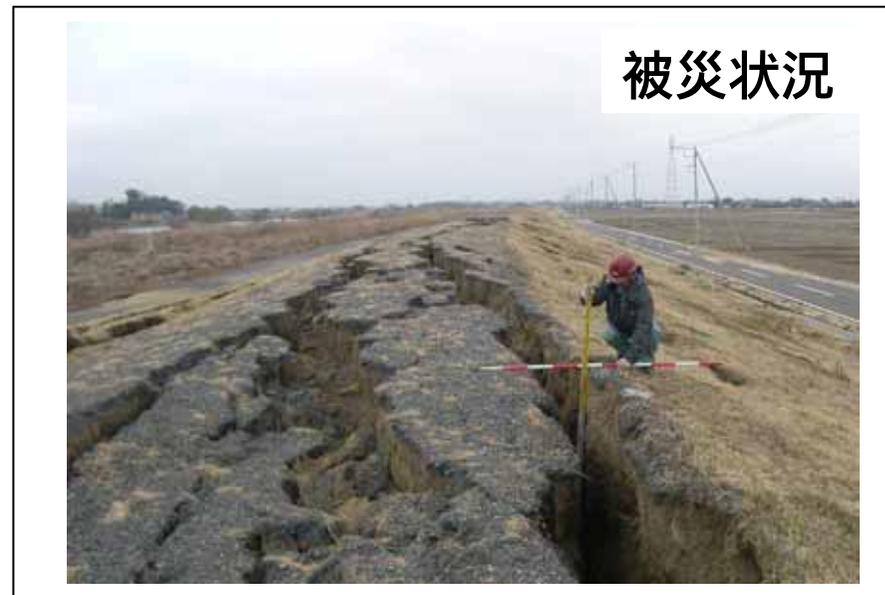
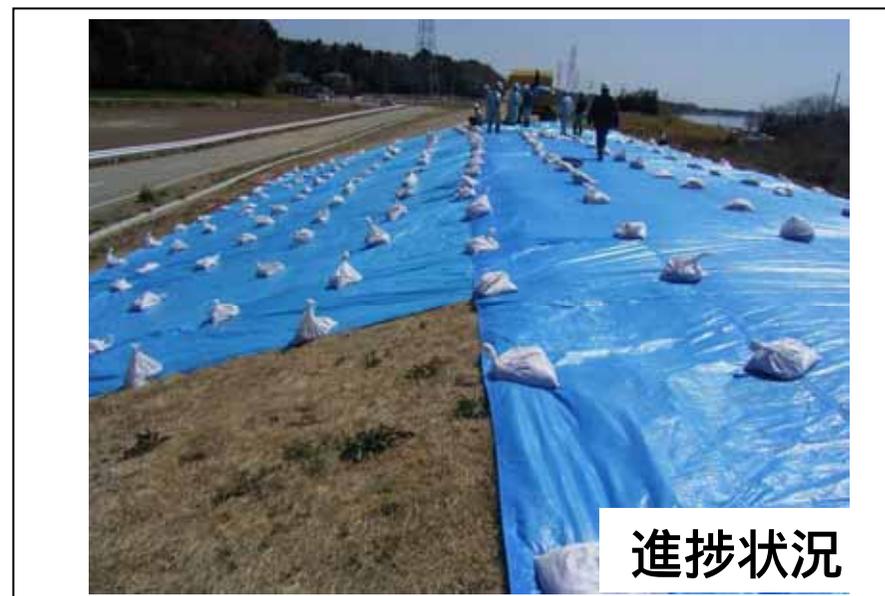
33 地先名: 茨城県ひたちなか市三反田地先  
河川名: 那珂川(左岸5.5k~7.0k)

- ・被災内容: 堤防沈下・亀裂 L=1,365m
- ・対策工法: 盛換工法 約27,400m<sup>3</sup>  
張芝 約14,200m<sup>2</sup>
- ・着手日: 平成23年3月20日
- ・工事期間: 27日間程度
- ・現在の状況: 掘削工完了  
盛土工、シート張施工中

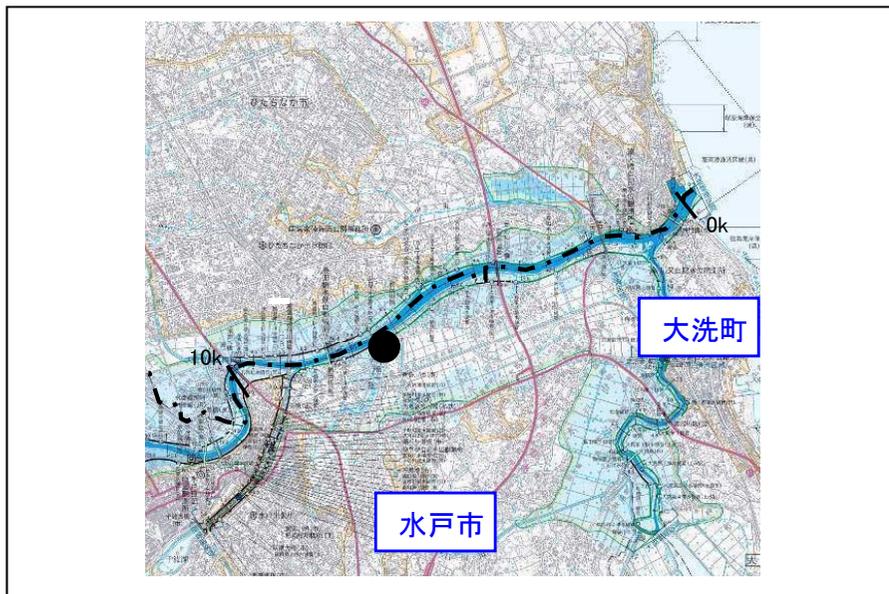
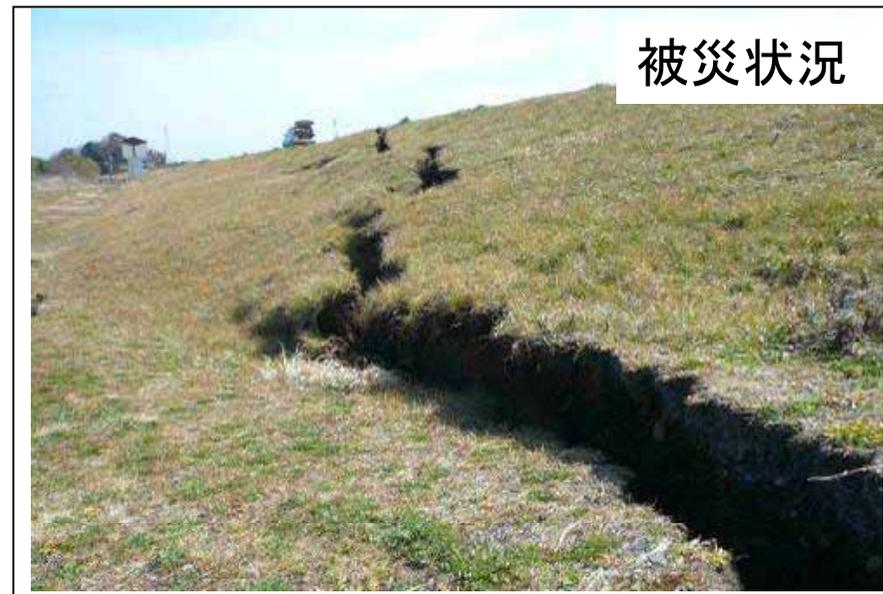
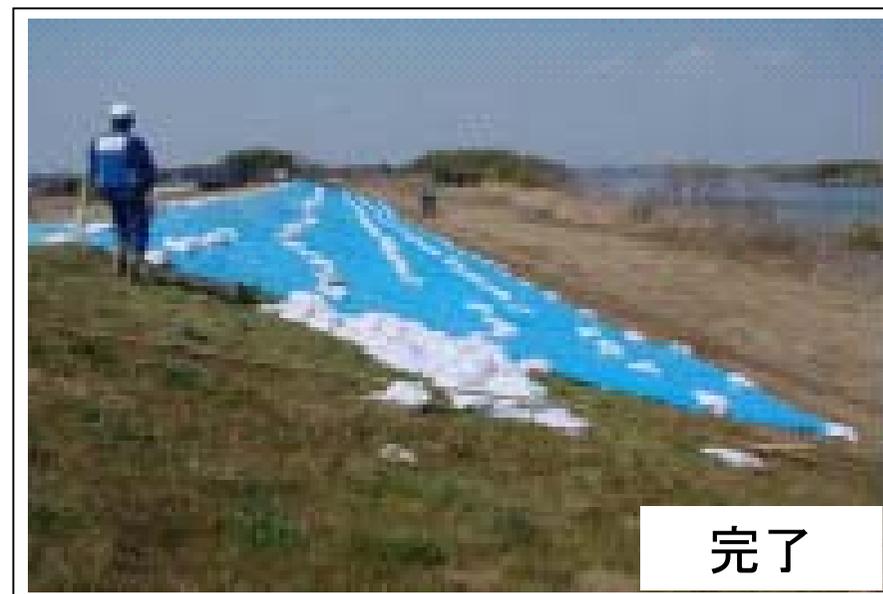
34 地先名:茨城県水戸市東大野地先  
河川名:那珂川(右岸7.2k~7.3k)

- ・ 被災内容: 堤防川表亀裂 L=150m
- ・ 対策工法: 盛換工法 約2,000m<sup>3</sup>  
シート張 約1,400m<sup>2</sup>
- ・ 着手日: 平成23年3月15日
- ・ 完了日: 平成23年3月29日20時工事完了

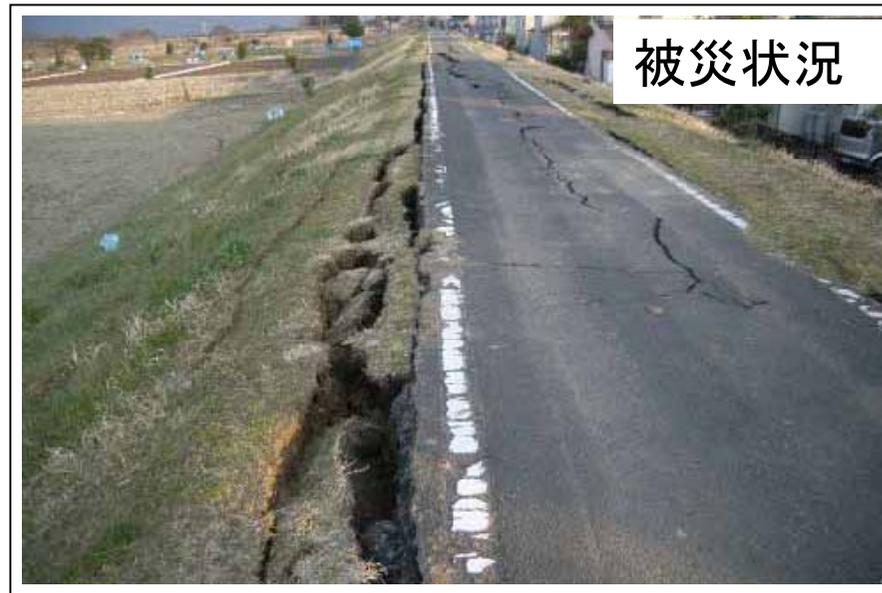
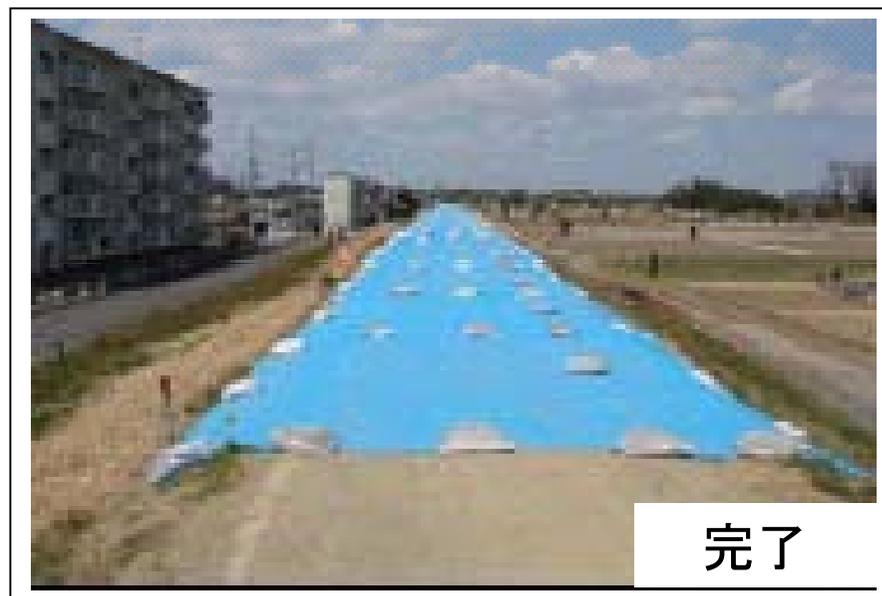
35 地先名:茨城県水戸市若宮地先  
河川名:那珂川(右岸9.2k~9.6k)

- ・ 被災内容: 堤防天端沈下 L=430m
- ・ 対策工法: 盛換工法 約3,700m<sup>3</sup>  
シート張 約3,500m<sup>2</sup>
- ・ 着手日: 平成23年3月15日
- ・ 完了日: 平成23年3月28日19:30工事完了

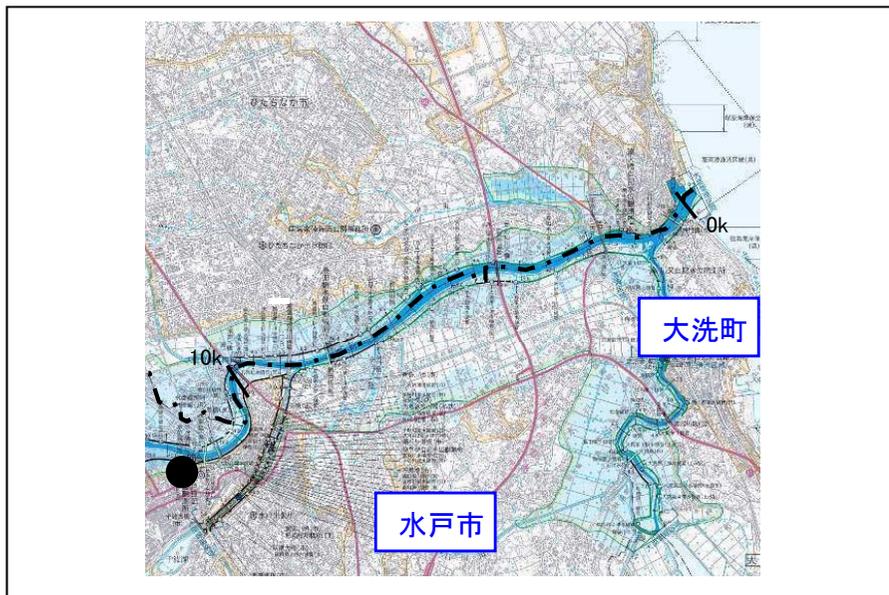
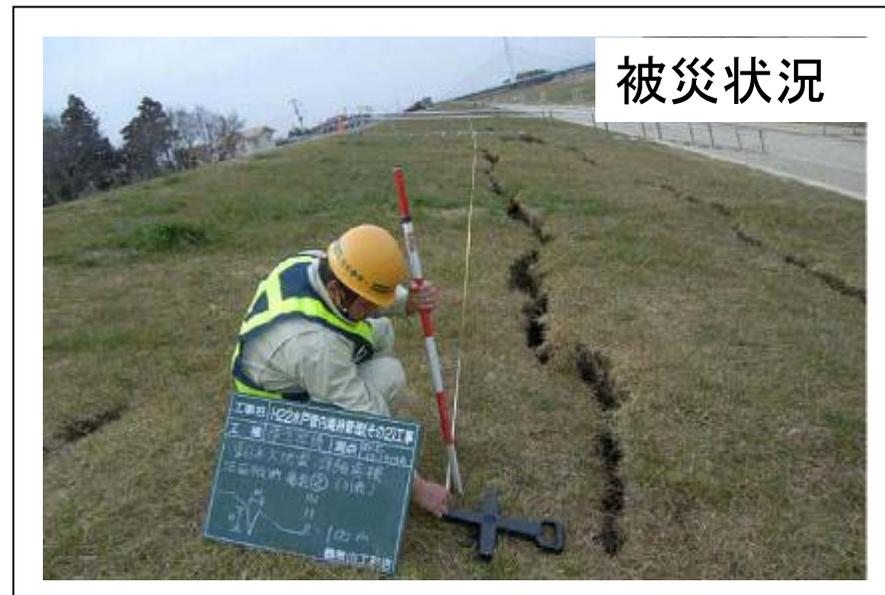
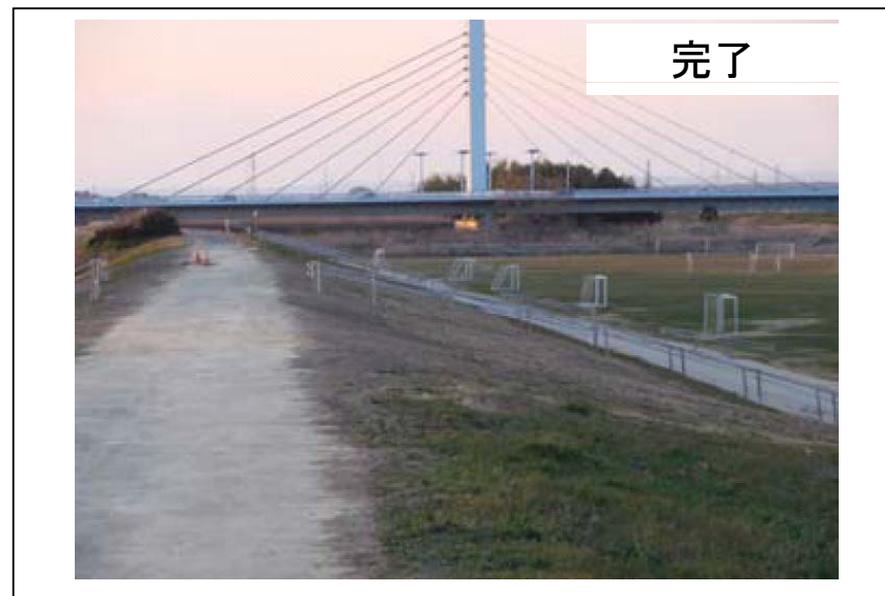
36 地先名:茨城県水戸市根本町地先  
河川名:那珂川(右岸13.0k~13.1k)

- ・ 被災内容: 堤防亀裂 L=165m
- ・ 対策工法: 盛換工法 約3,100m<sup>3</sup>  
張芝 約2,440m<sup>2</sup>
- ・ 着手日: 平成23年3月16日
- ・ 完了日: 平成23年3月26日17時工事完了

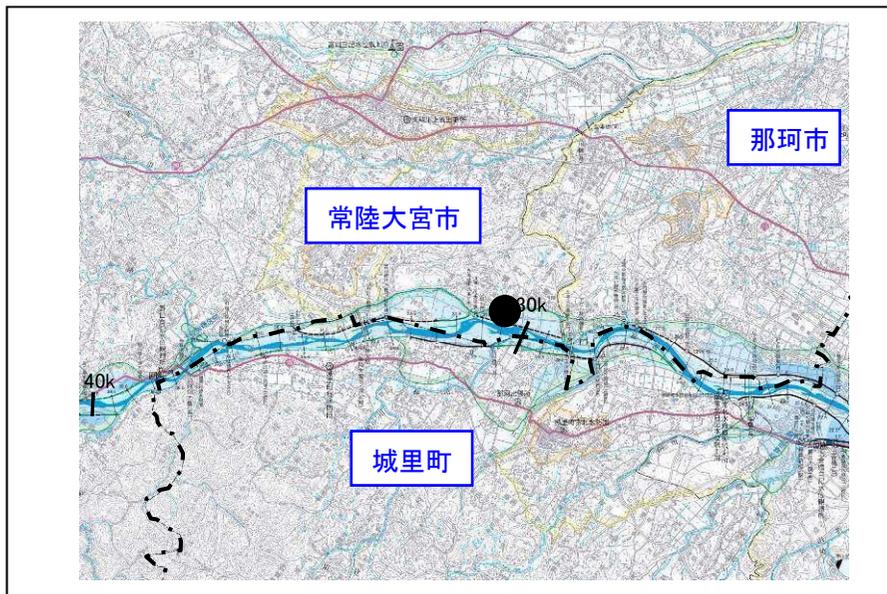
37 地先名:茨城県常陸大宮市小場地先  
河川名:那珂川(左岸30.0k~31.0k)

- ・被災内容:堤防亀裂 L=1,000m
- ・対策工法:盛換工法 約3,800m<sup>3</sup>
- ・着手日:平成23年3月15日
- ・完了日:平成23年3月19日5時40分工事完了

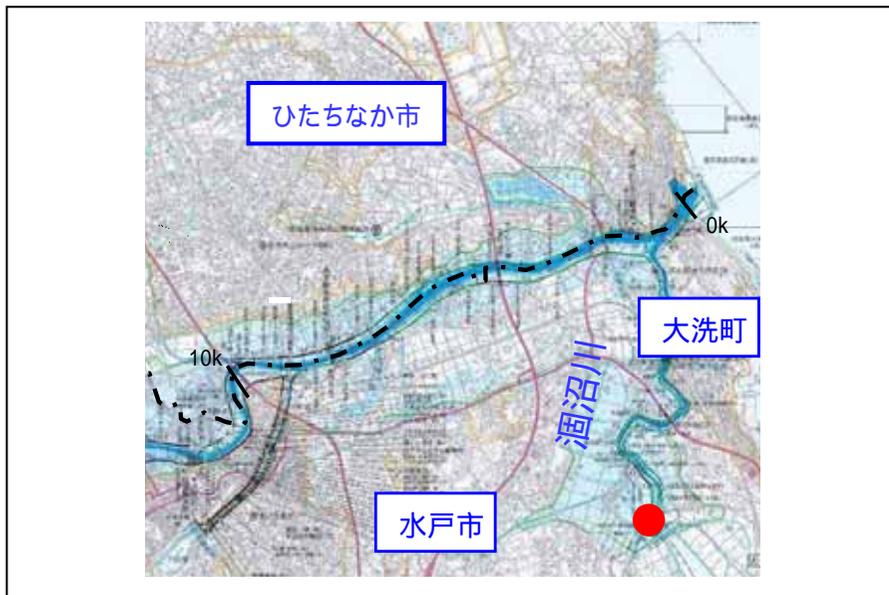
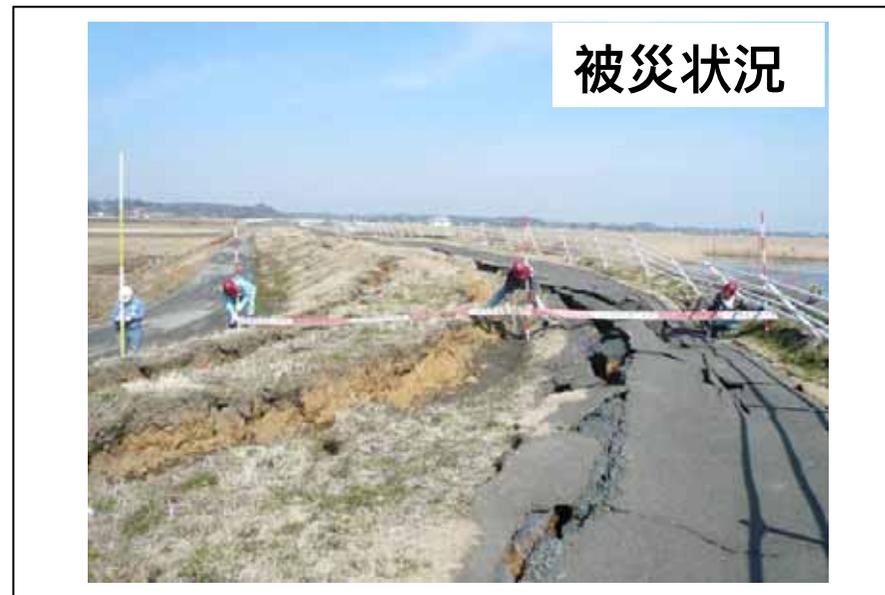
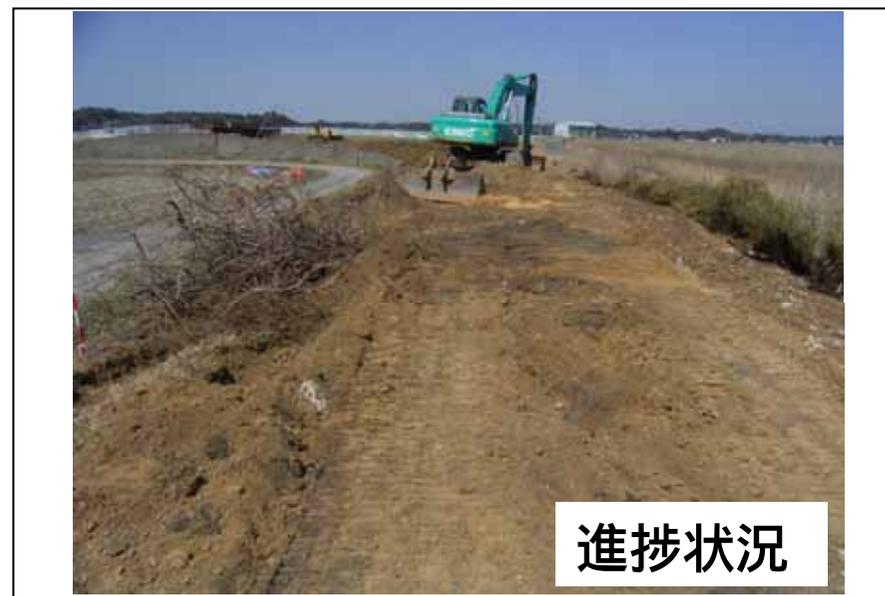
地先名: 茨城県東茨城郡茨城町下石崎地先  
河川名: 那珂川 涸沼川(左岸7.6k ~ 8.0k)

- ・被災内容: 堤防沈下・亀裂 L=387m
- ・対策工法: 盛換工法 約8,100m<sup>3</sup>  
シート張 約3,300m<sup>2</sup>  
ブロックマット 約2,400m<sup>2</sup>
- ・着手日: 平成23年3月29日
- ・工事期間: 28日間程度
- ・現在の状況: 掘削工、盛土工施工中

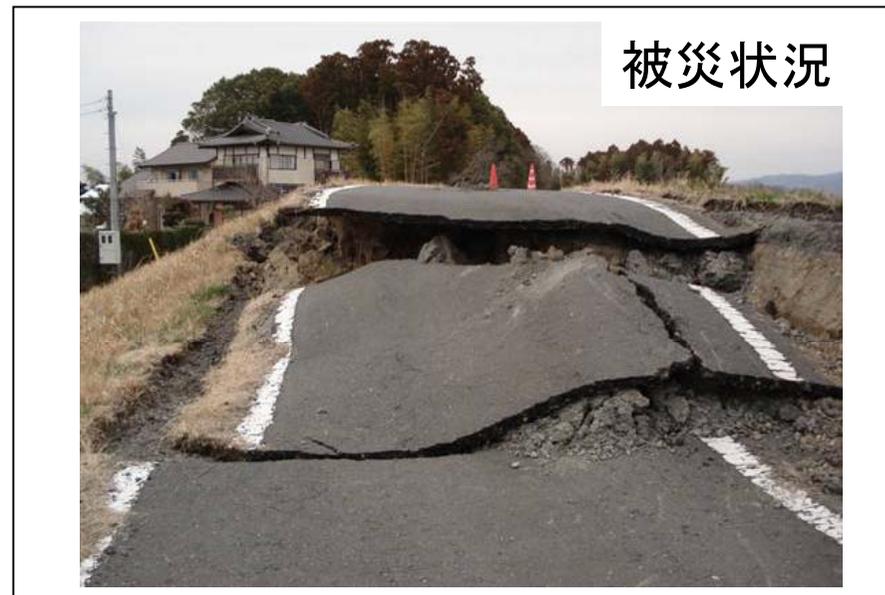
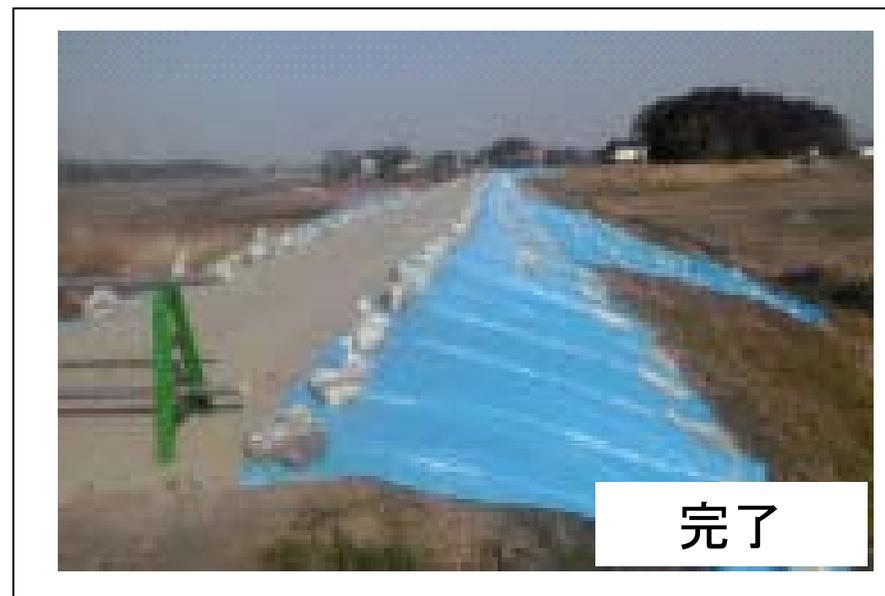
地先名: 茨城県那珂市本米崎地先  
河川名: 久慈川(右岸6.8k~7.0k)

- ・ 被災内容: 堤防沈下 L=171m
- ・ 対策工法: 盛換工法 約3,200m<sup>3</sup>  
シート張 約4,900m<sup>2</sup>
- ・ 着手日: 平成23年3月16日
- ・ 完了日: 平成23年3月29日10:30工事完了
