# 直轄河川における緊急対策実施状況

[平成23年東北地方太平洋沖地震による河川被災箇所]

国土交通省 関東地方整備局河川部

# 東北地方太平洋沖地震 直轄河川における緊急対策実施状況(速報版)

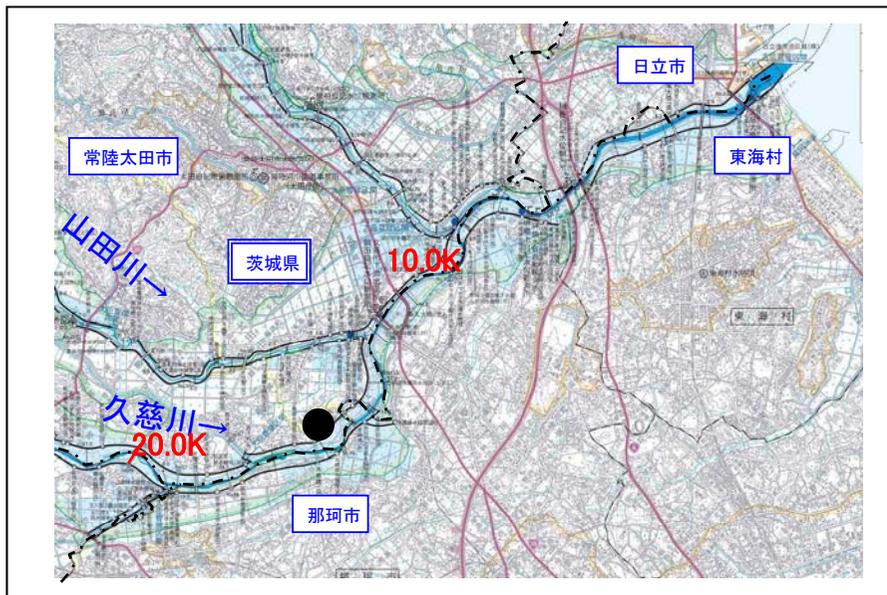
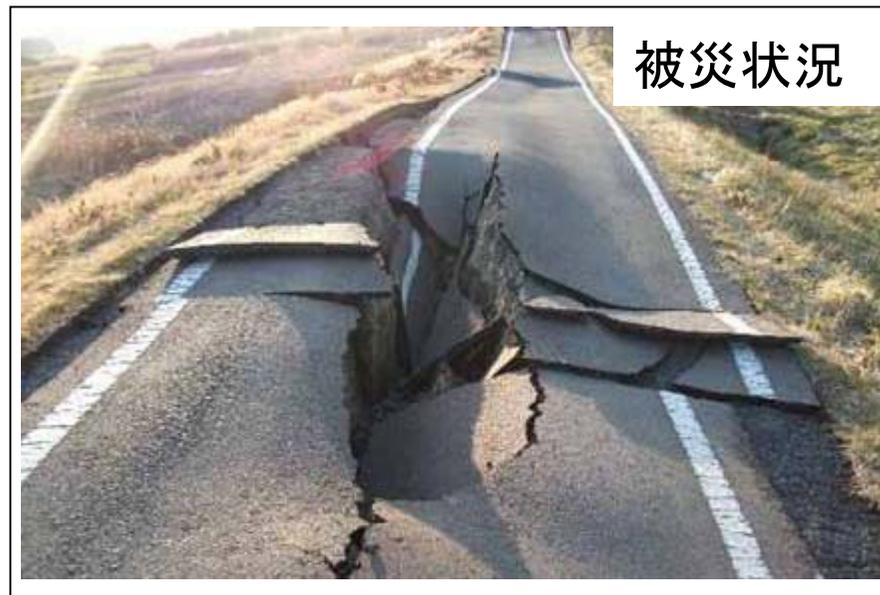
地先名:茨城県常陸太田市粟原地先  
河川名:久慈川(左岸14.0k~14.6k)

- ・被災内容:堤防天端沈下・亀裂 L=130m
- ・対策工法:盛換工法 約1,800m<sup>3</sup>  
シート張 約1,300m<sup>2</sup>
- ・着手日:平成23年3月16日
- ・完了日:平成23年3月31日6時工事完了

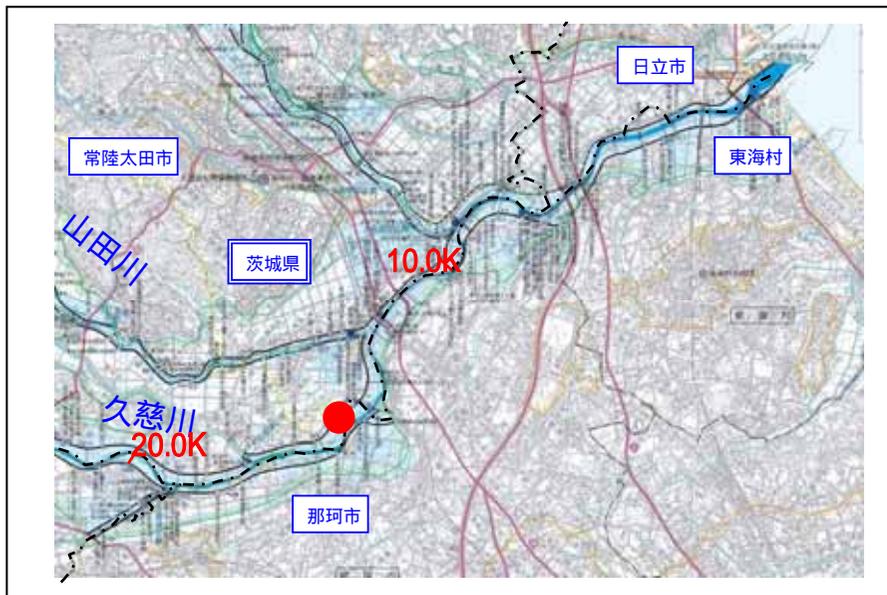
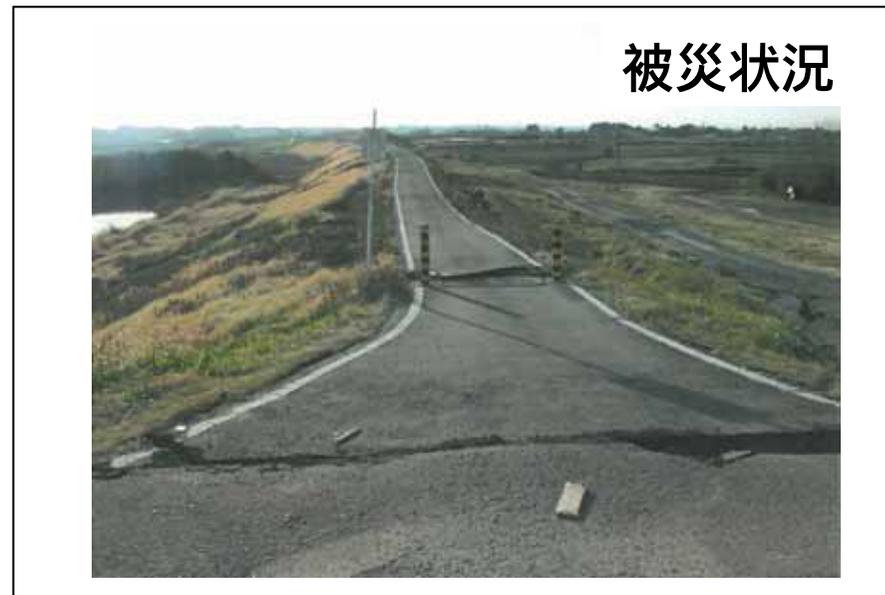
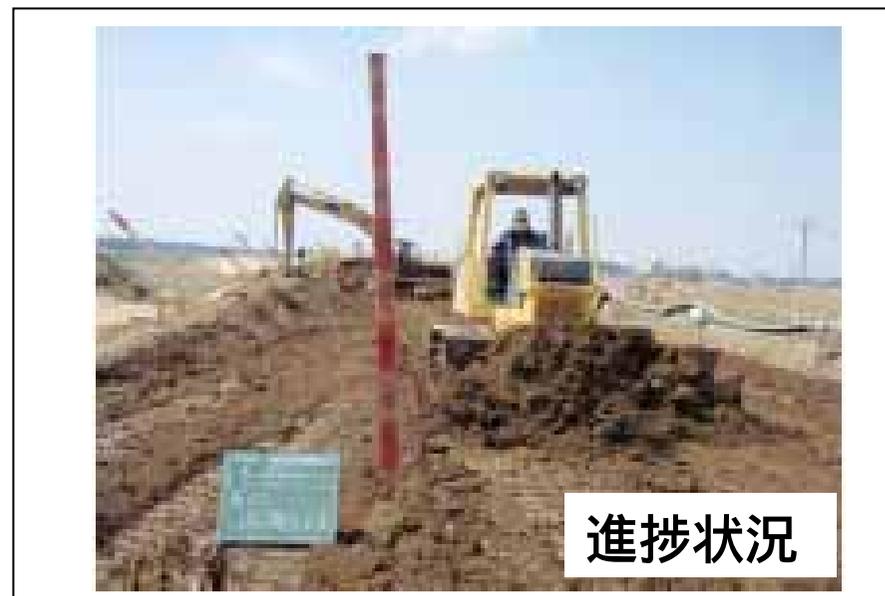
地先名: 茨城県常陸太田市栗原地先  
河川名: 久慈川(左岸15.0k ~ 15.2k)

- ・被災内容: 堤防沈下・亀裂 L=115m
- ・対策工法: 盛換工法 約1,500m<sup>3</sup>  
シート張 約1,300m<sup>2</sup>  
ブロックマット 約700m
- ・着手日: 平成23年3月22日
- ・工事期間: 19日間程度
- ・現在の状況: 掘削工施工中  
盛土工施工中

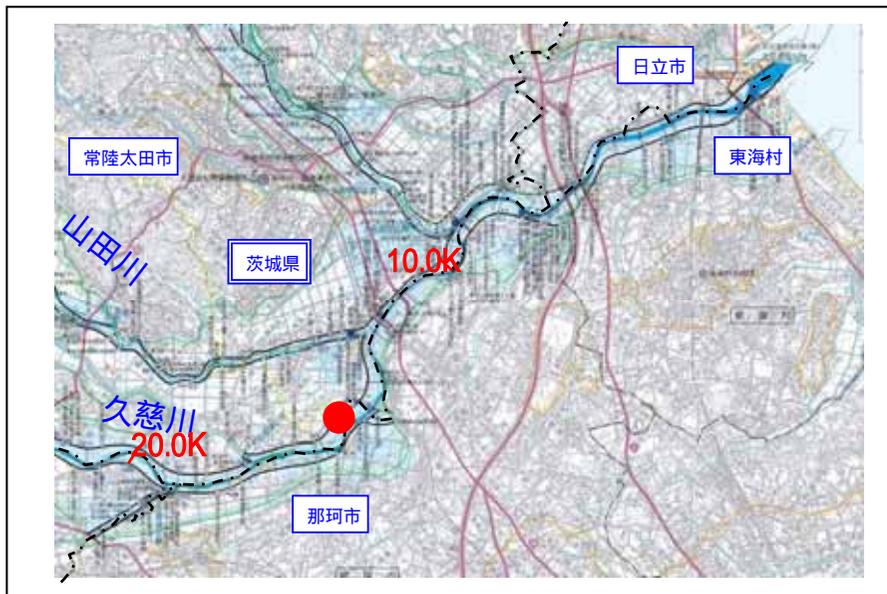
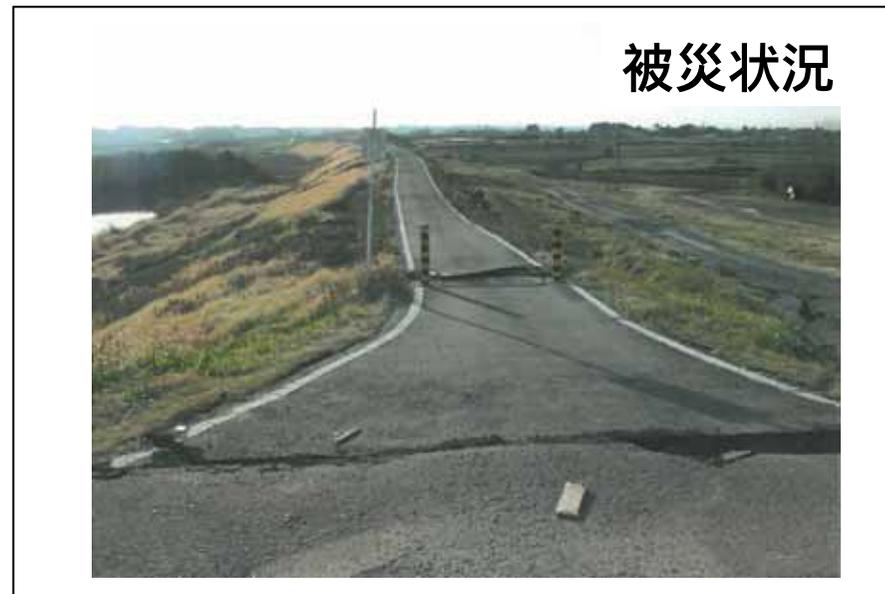
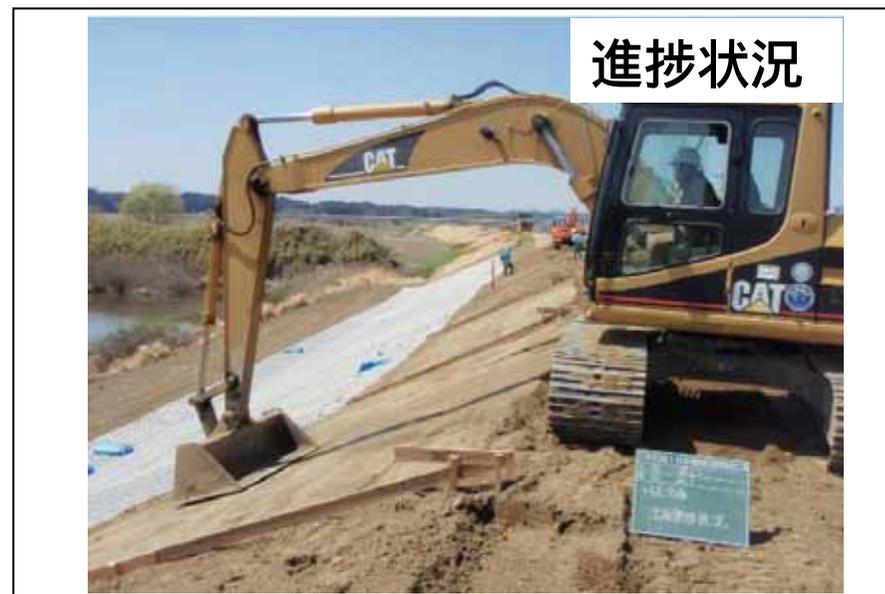
地先名: 茨城県常陸太田市栗原地先  
河川名: 久慈川(左岸15.0k ~ 15.2k)

- ・被災内容: 堤防沈下・亀裂 L=115m
- ・対策工法: 盛換工法 約1,500m<sup>3</sup>  
シート張 約1,300m<sup>2</sup>  
ブロックマット 約700m
- ・着手日: 平成23年3月22日
- ・工事期間: 19日間程度
- ・現在の状況: 掘削工施工中  
盛土工施工中

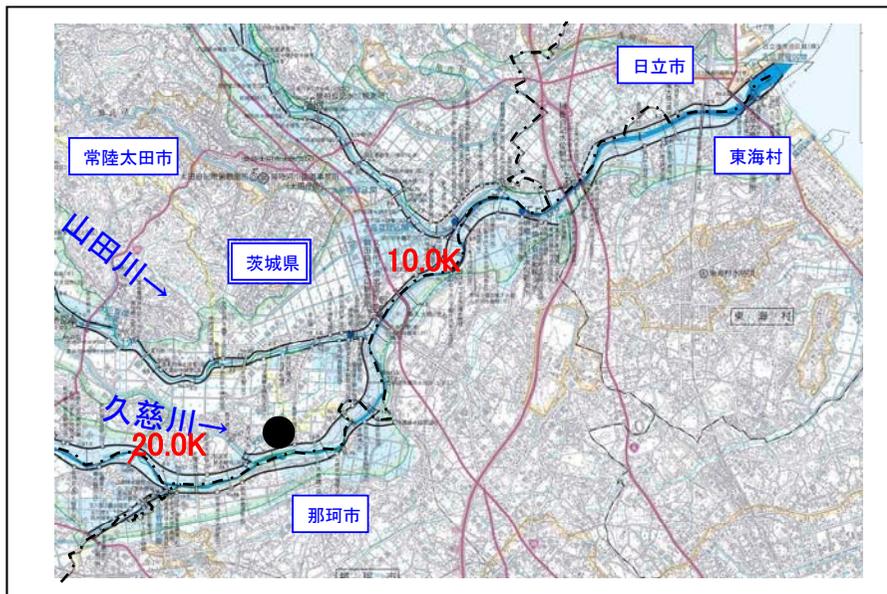
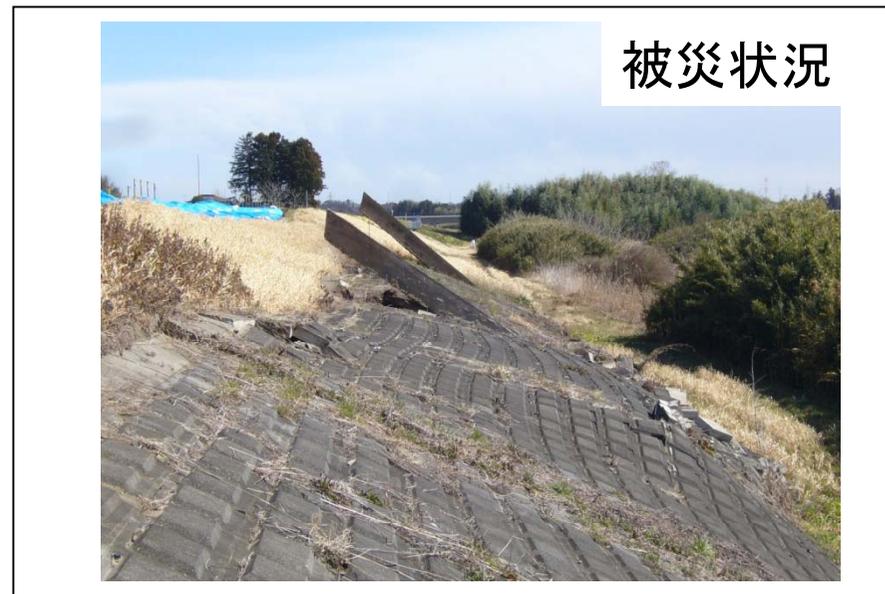
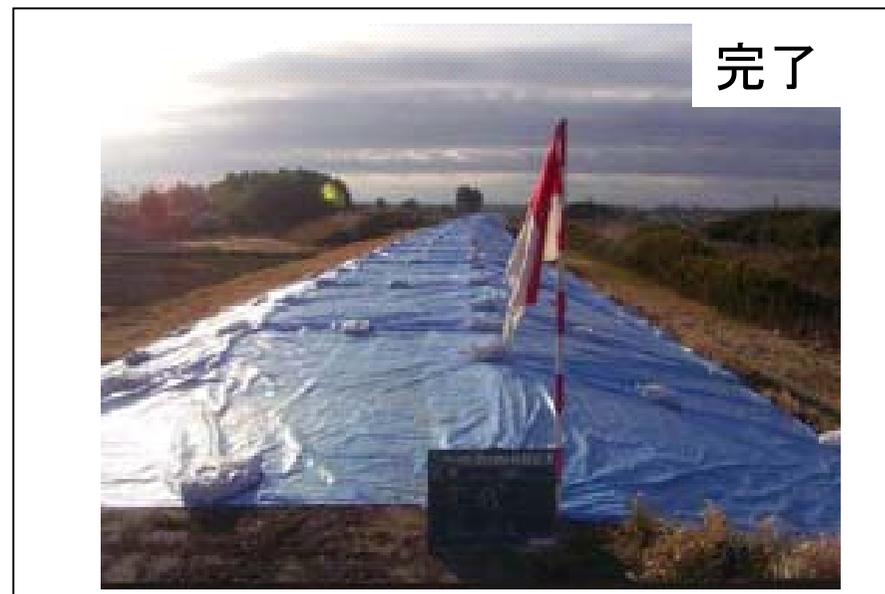
42 地先名:茨城県常陸太田市小島地先  
河川名:久慈川(左岸16.5k~16.9k)

- ・被災内容:堤防沈下・亀裂 L=400m
- ・復旧工法:盛換工法 約5,300m<sup>3</sup>  
シート張 約2,700m<sup>2</sup>
- ・着手日:平成23年3月20日
- ・完了日:平成23年3月28日8時工事完了

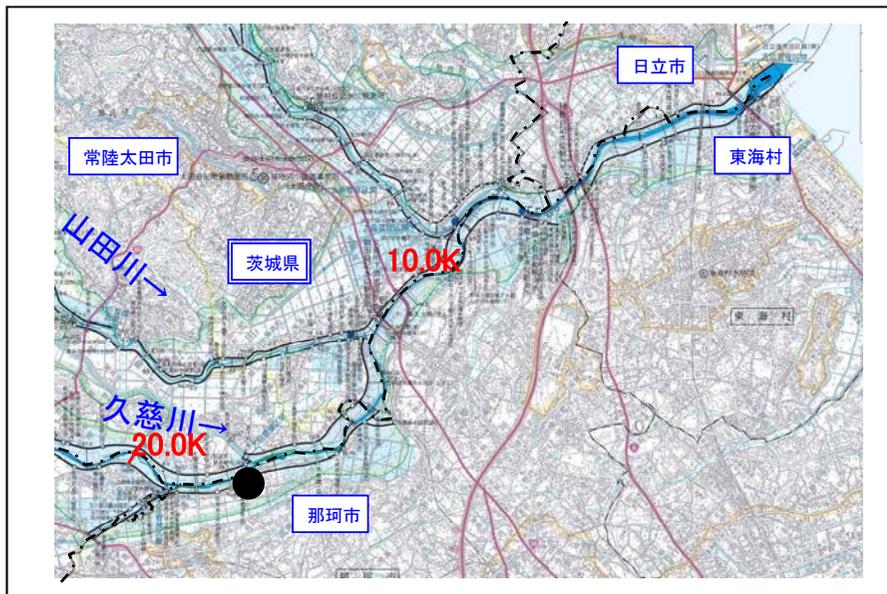
地先名: 茨城県那珂市鹿島地先  
河川名: 久慈川(右岸17.5k~18.6k)

- ・ 被災内容: 堤防天端沈下・亀裂 L=1,241m
- ・ 対策工法: 盛換工法 約17,300m<sup>3</sup>  
シート張 約11,900m<sup>2</sup>
- ・ 着手日: 平成23年3月16日
- ・ 完了日: 平成23年4月5日16時工事完了

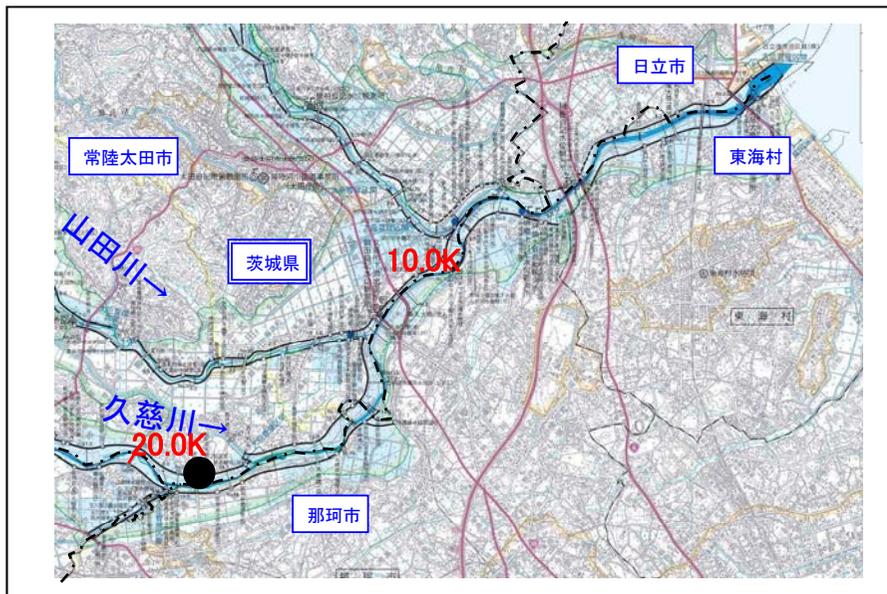
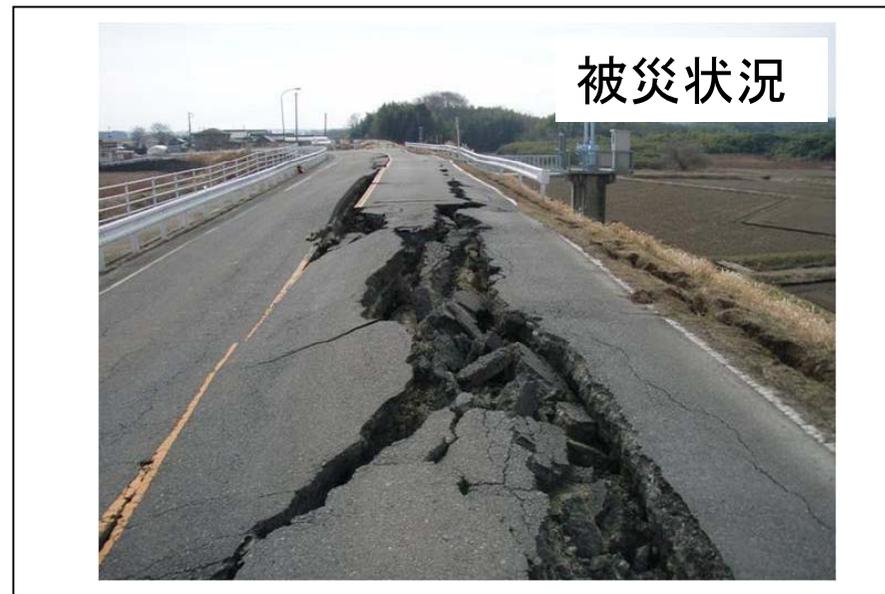
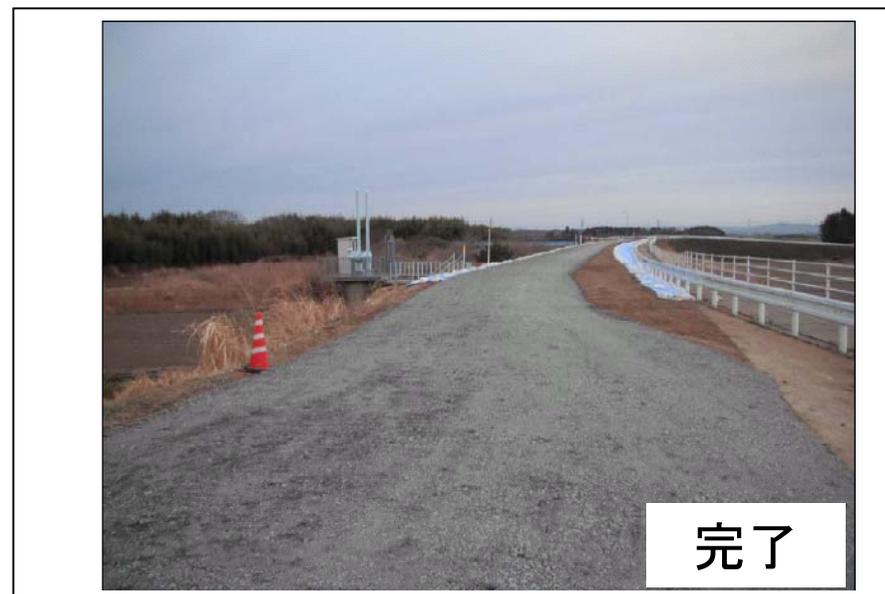
44 地先名: 茨城県常陸太田市松栄町地先  
河川名: 久慈川(左岸18.3k~18.6k)

- ・ 被災内容: 堤防沈下・亀裂 L=296m
- ・ 対策工法: 盛換工法 約5,900m<sup>3</sup>  
シート張 約3,700m<sup>2</sup>
- ・ 着手日: 平成23年3月25日
- ・ 完了日: 平成23年4月3日15時工事完了

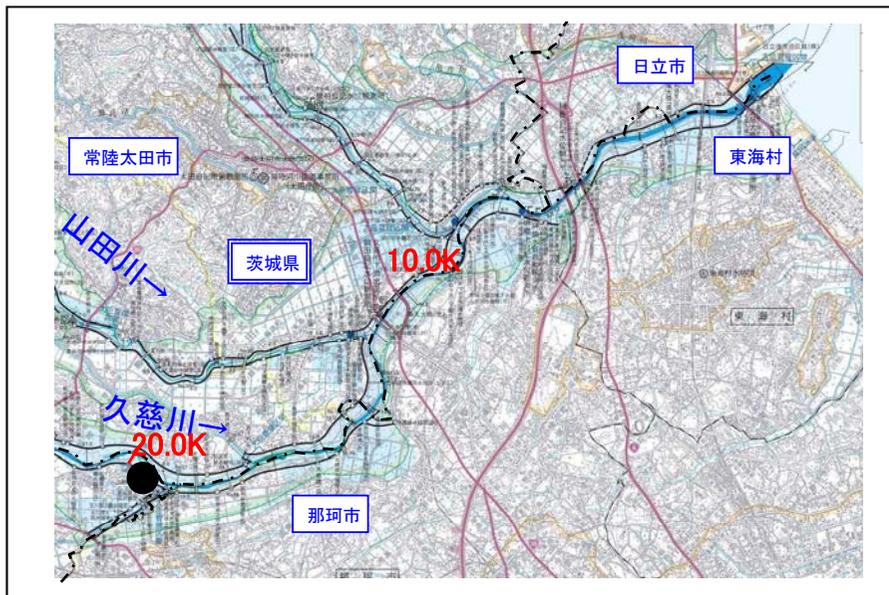
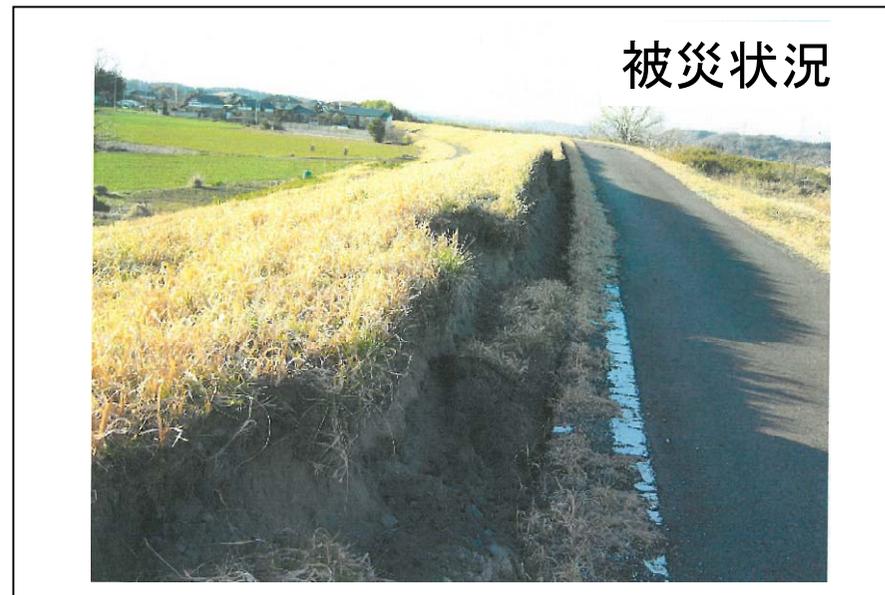
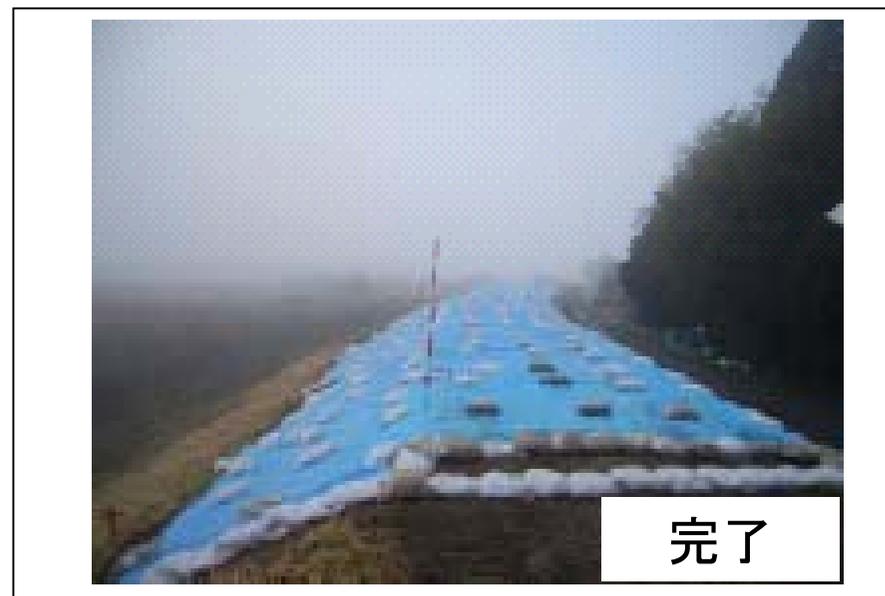
地先名:茨城県常陸大宮市下岩瀬地先  
河川名:久慈川(右岸19.8k~19.9k)

- ・被災内容:堤防沈下・亀裂 L=150m
- ・対策工法:盛換工法 約1,300m<sup>3</sup>  
シート張 約1,300m<sup>2</sup>
- ・着手日:平成23年3月20日
- ・完了日:平成23年3月31日6時工事完了

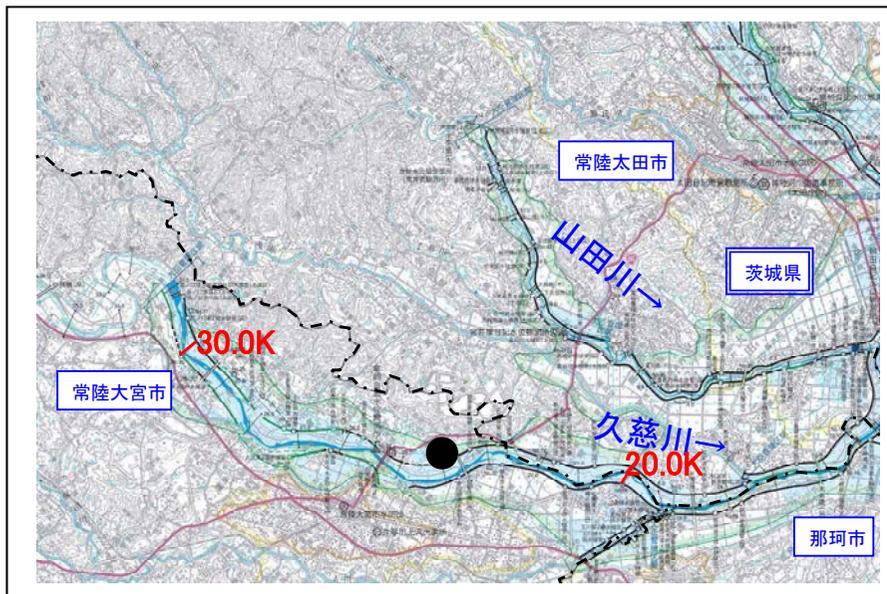
46 地先名: 茨城県常陸大宮市富岡地先  
河川名: 久慈川(左岸24.0k~25.0k)

- ・ 被災内容: 堤防天端亀裂 L=955m
- ・ 対策工法: 盛換工法 約6,900m<sup>3</sup>  
張芝 約2,300m<sup>2</sup>
- ・ 着手日: 平成23年3月15日
- ・ 完了日: 平成23年4月3日21時工事完了

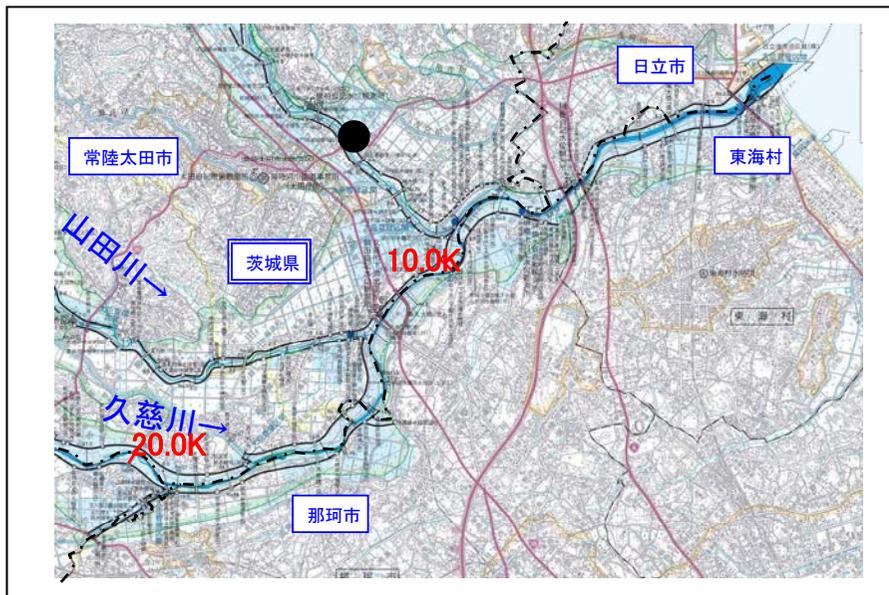
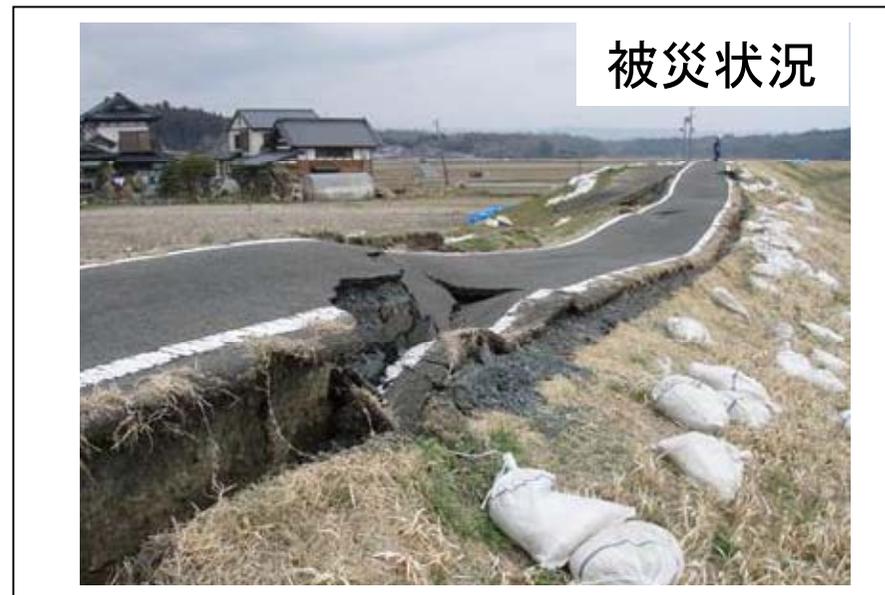
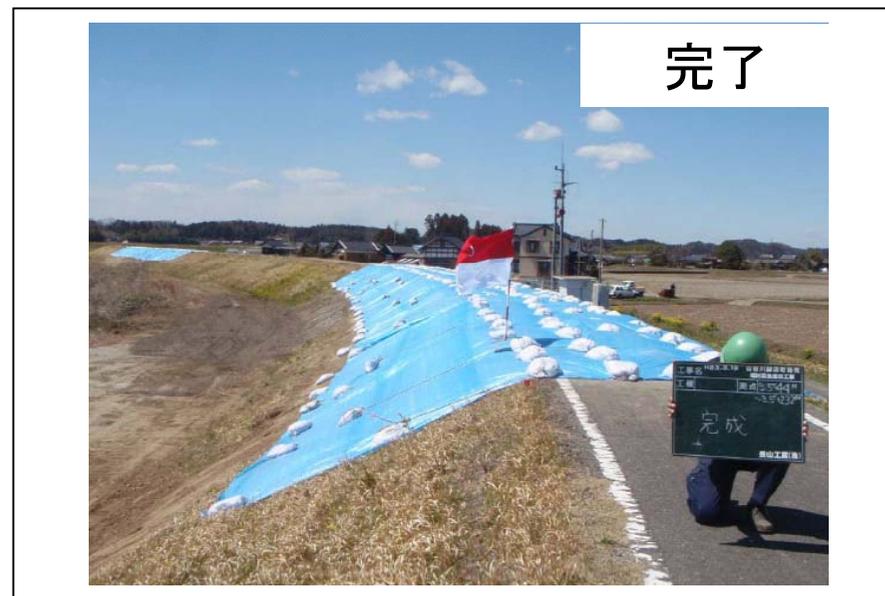
地先名:茨城県常陸太田市藤田町地先  
河川名:久慈川 山田川(左岸3.5k~3.7k)

- ・被災内容: 堤防沈下・亀裂 L=108m
- ・対策工法: 盛換工法 約2,100m<sup>3</sup>  
シート張 約1,730m<sup>2</sup>  
ブロックマット 約490m<sup>2</sup>
- ・着手日: 平成23年3月25日
- ・完了日: 平成23年4月3日19時工事完了

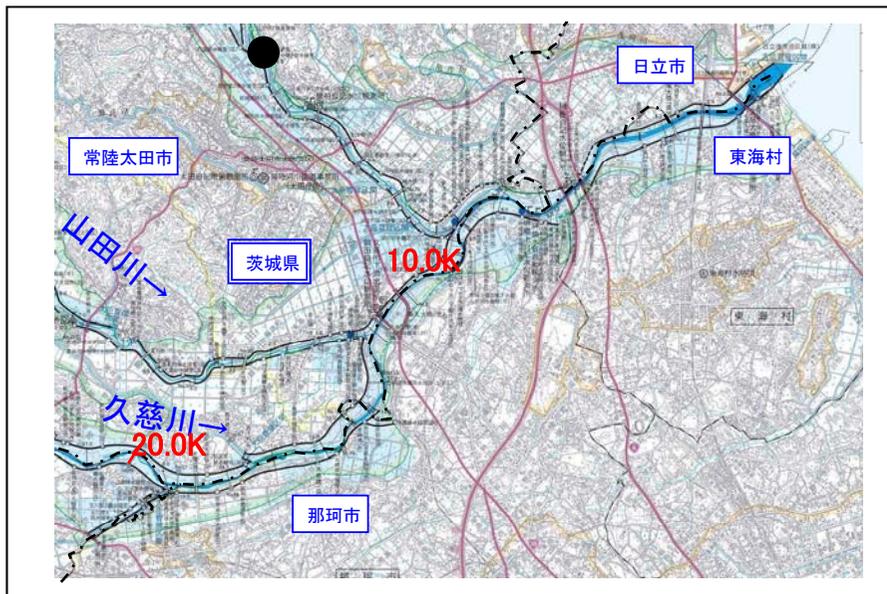
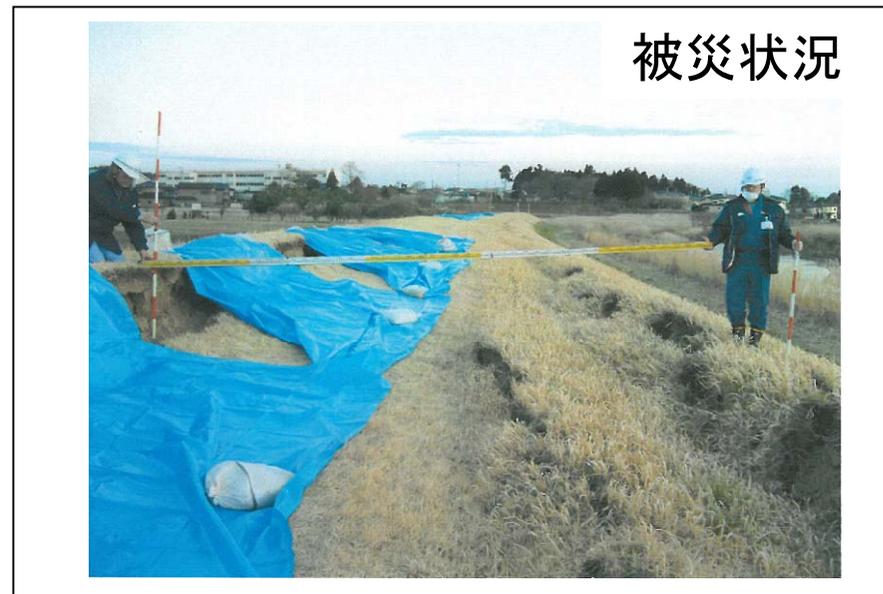
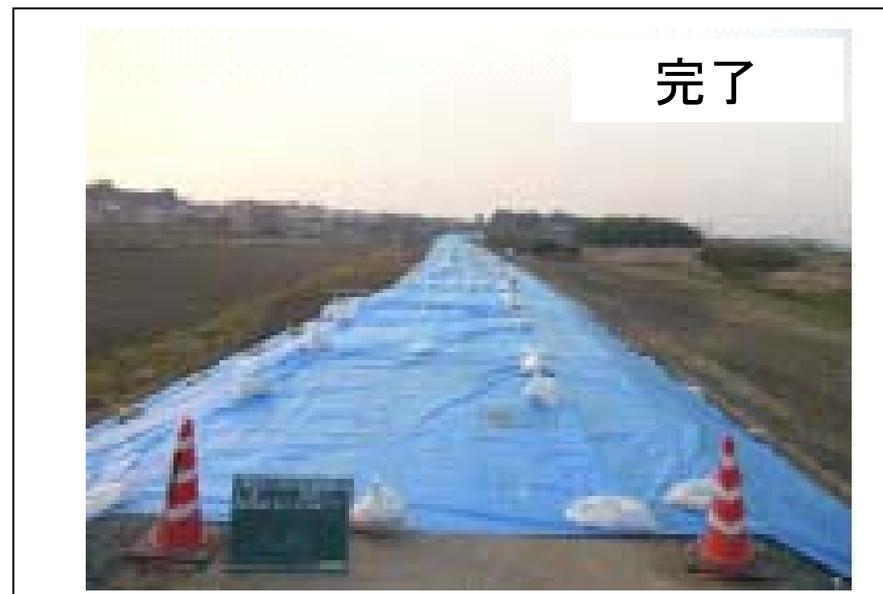
地先名:茨城県常陸太田市久米町地先  
河川名:久慈川 山田川(左岸6.5k~6.9k)

- ・被災内容: 堤防沈下・亀裂 L=420m
- ・対策工法: 盛換工法 約4,500m<sup>3</sup>  
シート張 約3,600m<sup>2</sup>  
ブロックマット約500m<sup>2</sup>
- ・着手日: 平成23年3月20日
- ・完了日: 平成23年3月30日6時工事完了

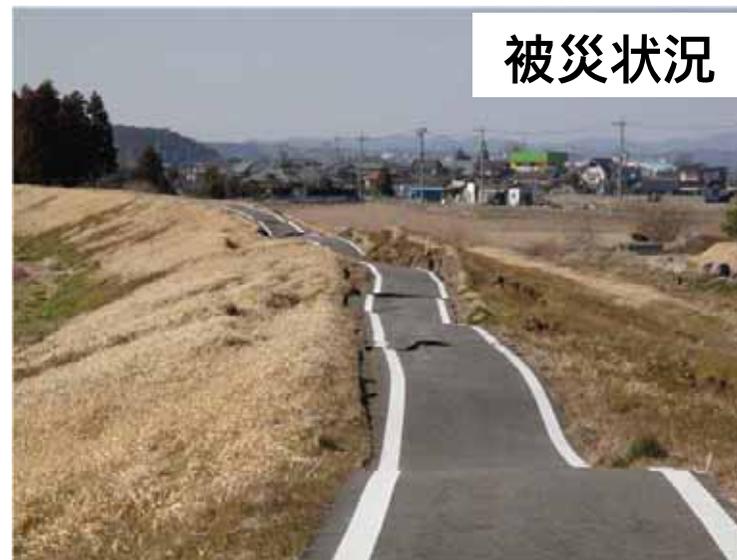
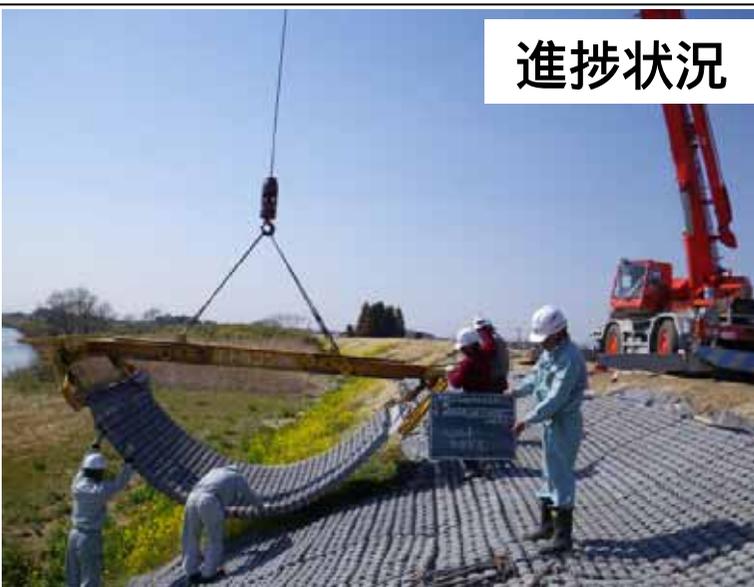
地先名: 茨城県常陸太田市落合町地先  
河川名: 久慈川 里川(左岸 -0.8k ~ -0.7k)

- ・被災内容: 堤防沈下・亀裂 L=103m
- ・対策工法: 盛換工法 約1,800m<sup>3</sup>  
シート張 約900m<sup>2</sup>  
ブロックマット 約1,100m<sup>2</sup>
- ・着手日: 平成23年3月25日
- ・工事期間: 20日間程度
- ・現在の状況: クラック調査完了  
舗装版撤去完了  
掘削工施工中
