直轄河川における緊急対策実施状況

国土交通省 関東地方整備局河川部

東北地方太平洋沖地震 直轄河川における緊急対策実施状況(速報版)

平成23年 4月11日 12時00分現在

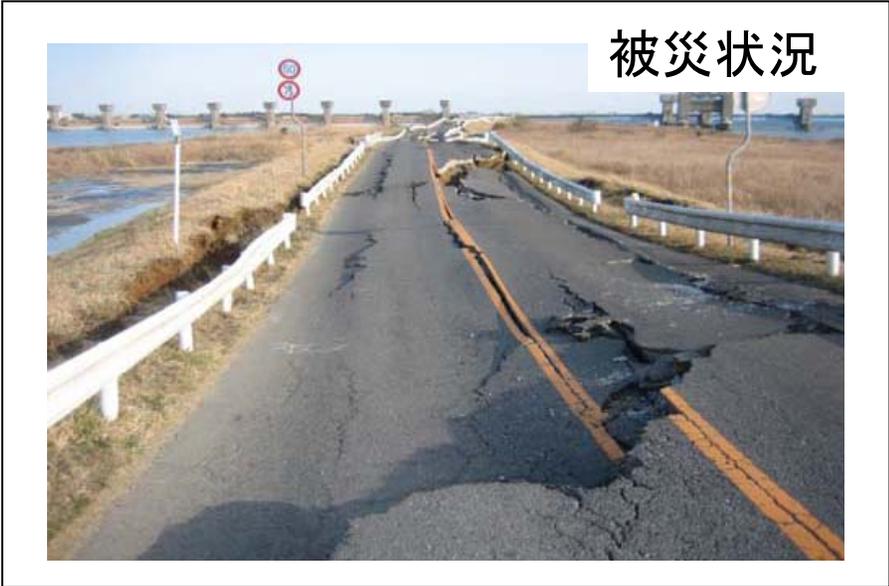
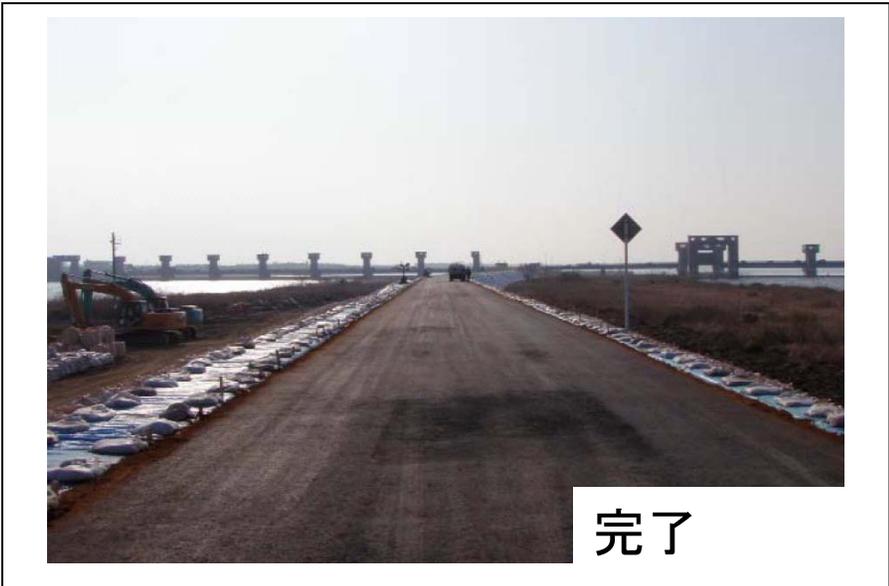
1 地先名:茨城県神栖市横瀬地先
河川名:利根川下流(左岸18.6k~19.0k)

- ・ 被災内容 : 堤防陥没 L=389m
- ・ 対策工法 : 盛換工法 約14,000m³
シート張 約5,600m²
ブロックマット 約610m²
大型土嚢 約780袋
- ・ 着手日 : 平成23年3月13日
- ・ 完了日 : 平成23年3月31日15時工事完了

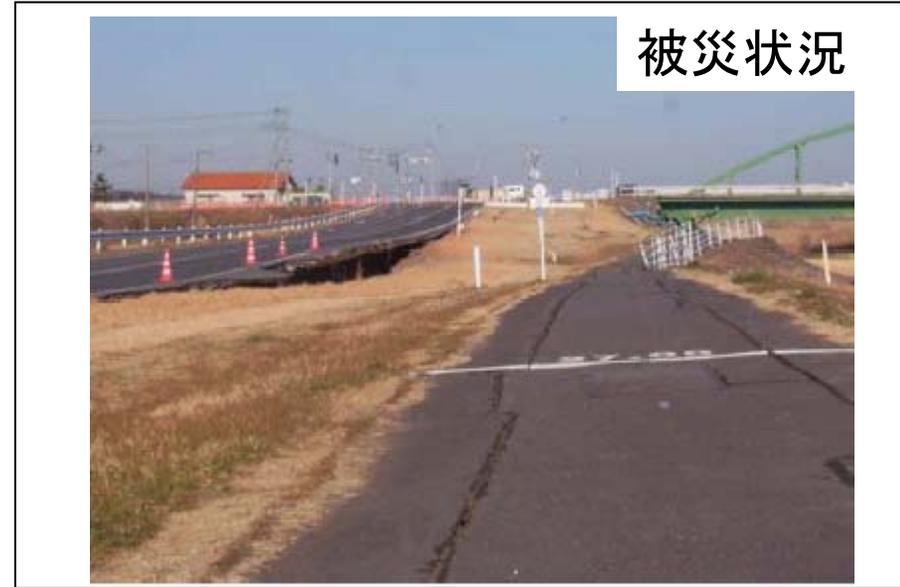
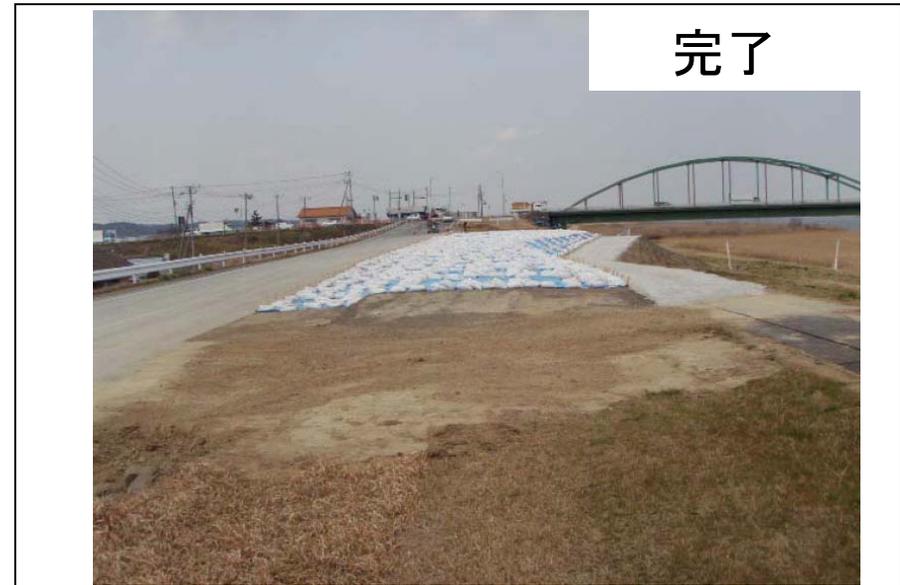
2 地先名:千葉県香取市小見川地先
河川名:利根川下流(右岸27.1k~27.2k)

- 被災内容: 堤防天端沈下 L=70m
- 対策工法: 盛換工法 約1,700m³
シート張り 約810m²
大型土嚢 約210袋
- 着手日: 平成23年3月14日
- 完了日: 平成23年3月29日17時工事完了

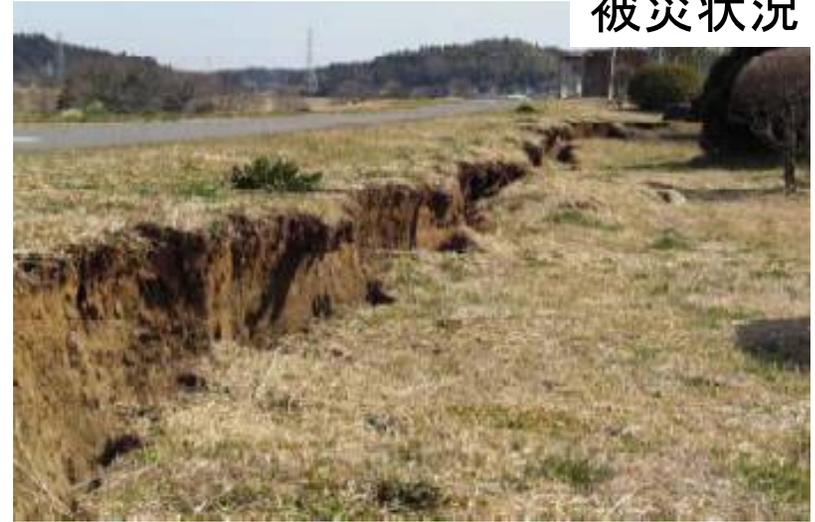
3 地先名:千葉県香取市佐原地先
河川名:利根川下流(右岸38.7k~38.9k)

- ・被災内容: 堤防天端沈下 L=134m
- ・対策工法: 盛換工法 約2,900m³
シート張り 約2,900m²
大型土嚢 約140袋
- ・着手日: 平成23年3月14日
- ・完了日: 平成23年3月31日13時工事完了

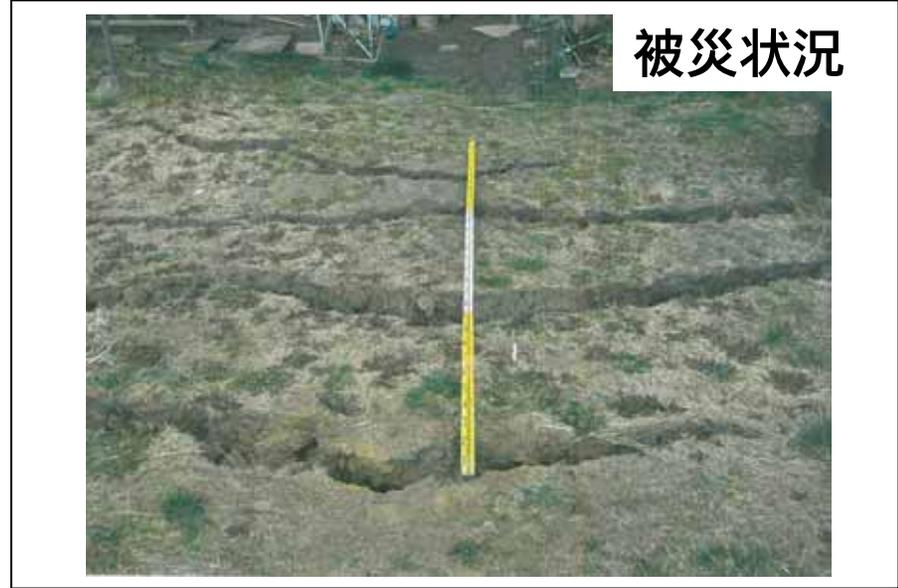
4 地先名:千葉県香取市佐原イ地先
河川名:利根川下流(右岸38.8k~39.0k)

- ・被災内容: 堤防沈下・亀裂 L=214m
- ・対策工法: 盛換工法 約3,000m³
シート張り 約4,000m²
大型土嚢 約220袋
- ・着手日:平成23年3月21日
- ・完了日:平成23年4月10日18時工事完了

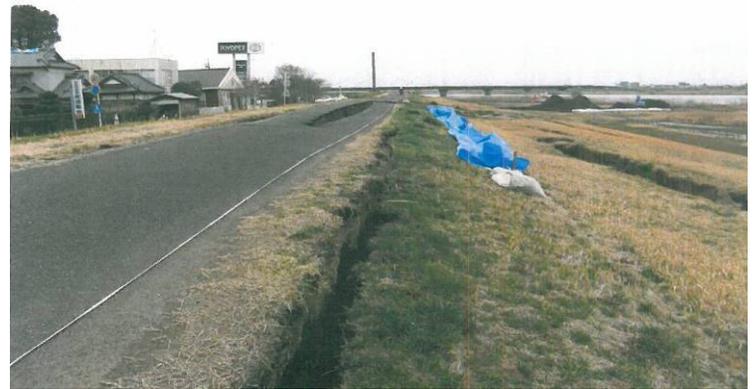
5

- ・被災内容: 堤防沈下・亀裂 L=516m
- ・対策工法: 盛換工法 約9,300m³
シート張り 約7,600m²
ブロックマット 約7,100m²
大型土嚢 約520袋
- ・着手日: 平成23年3月21日
- ・工事期間: 35日間程度
- ・現在の状況: 掘削工、盛土工完了
シート張工、大型土嚢施工中
ブロックマット設置施工中

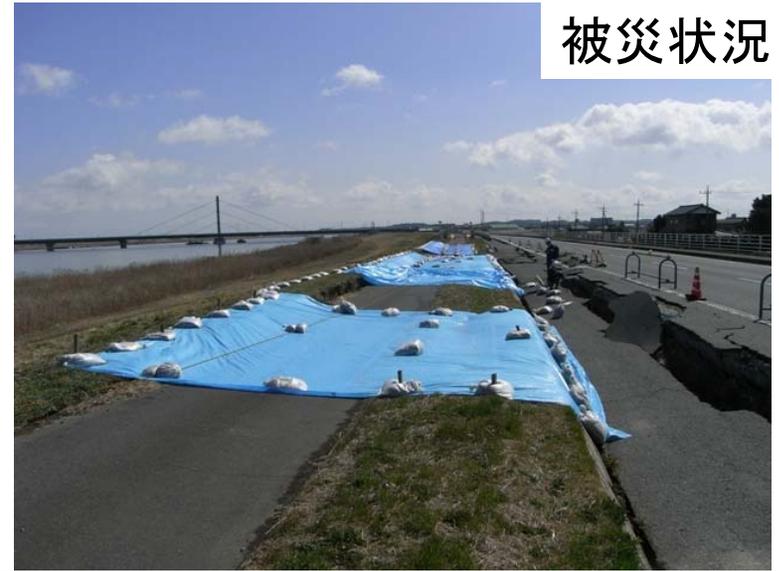
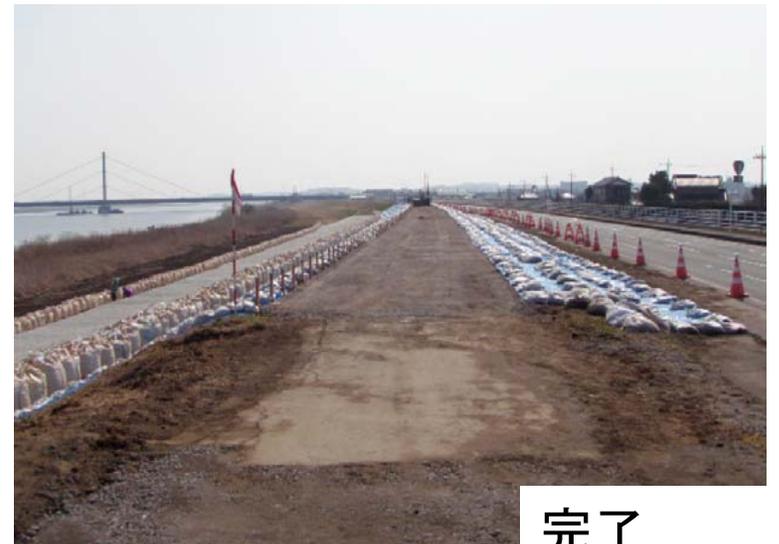
6 地先名:千葉県香取市佐原口地先
河川名:利根川下流(右岸41.0k~41.2k)

- ・被災内容: 堤防川表法滑り L=210m
- ・対策工法:

盛換工法	約3,100m ³
シート張り	約2,300m ²
ブロックマット	約3,400m ²
大型土嚢	約420袋
- ・着手日:平成23年3月18日
- ・完了日:平成23年3月31日12時工事完了

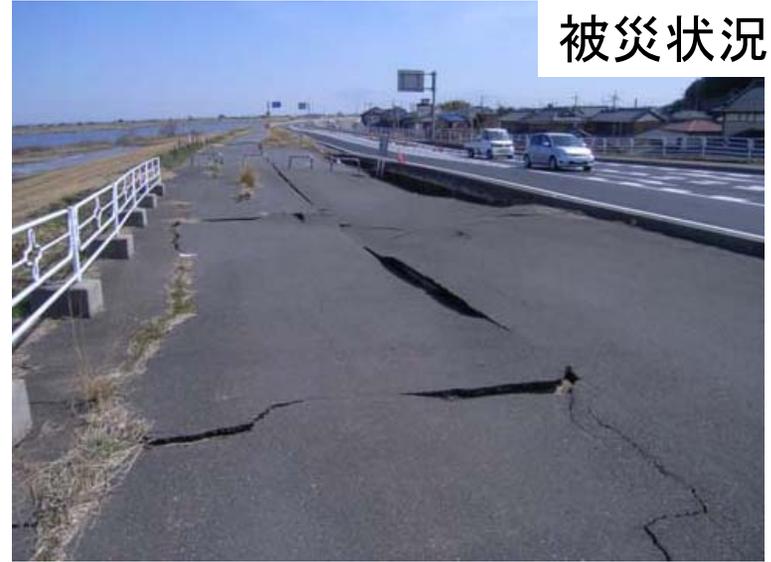
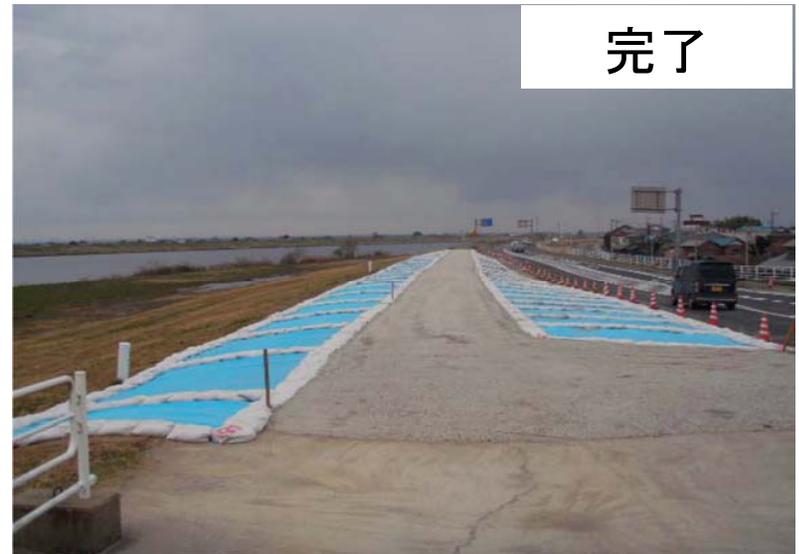
地先名:千葉県香取郡神崎町神崎本宿地先
河川名:利根川下流(右岸49.1k~49.2k)

- 被災内容: 堤防天端沈下 L=140m
- 対策工法: 盛換工法 約1,600m³
シート張り 約480m²
大型土嚢 約280袋
- 着手日: 平成23年3月14日
- 完了日: 平成23年3月27日15時工事完了

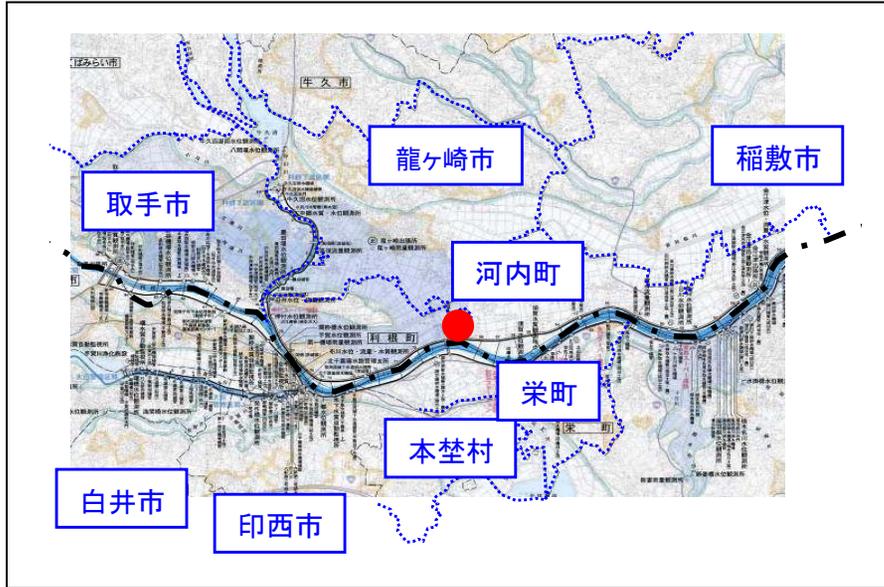
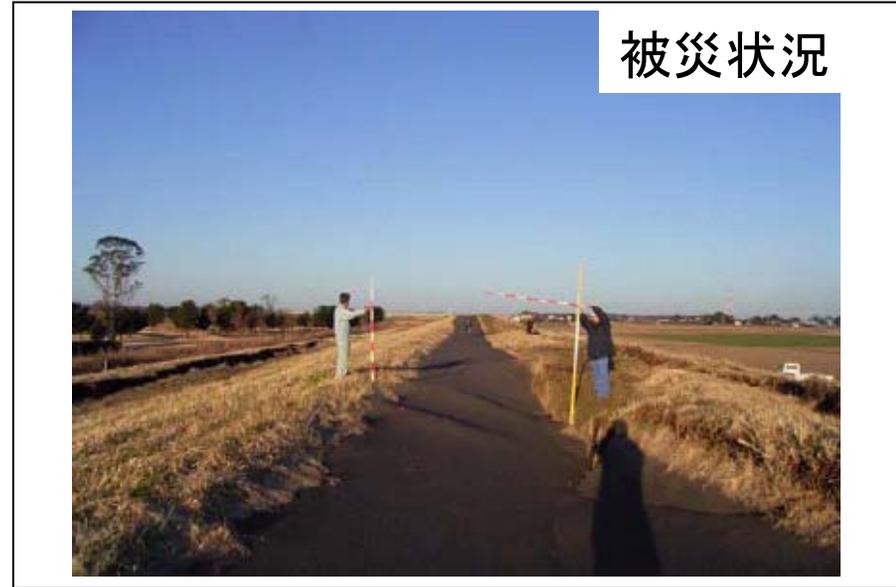
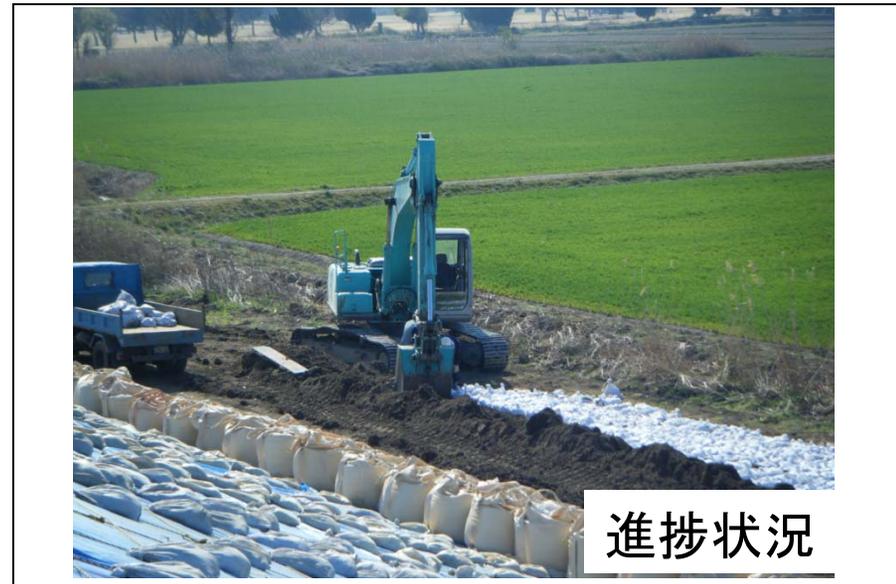
地先名:茨城県稲敷郡河内町龍ヶ崎町歩地先
河川名:利根川下流(左岸67.2k~68.0k)

- ・ 被災内容: 堤防天端沈下 L=550m
- ・ 対策工法:
 - 盛換工法 約28,000m³
 - シート張り 約4,700m²
 - ブロックマット 約7,200m²
 - 大型土嚢 約1,100袋
- ・ 着手日: 平成23年3月14日
- ・ 工事期間: 35日間程度
- ・ 現在の状況:
 - シート張工施工中
 - 大型土嚢工、舗装工施工中
 - ブロックマット設置施工中

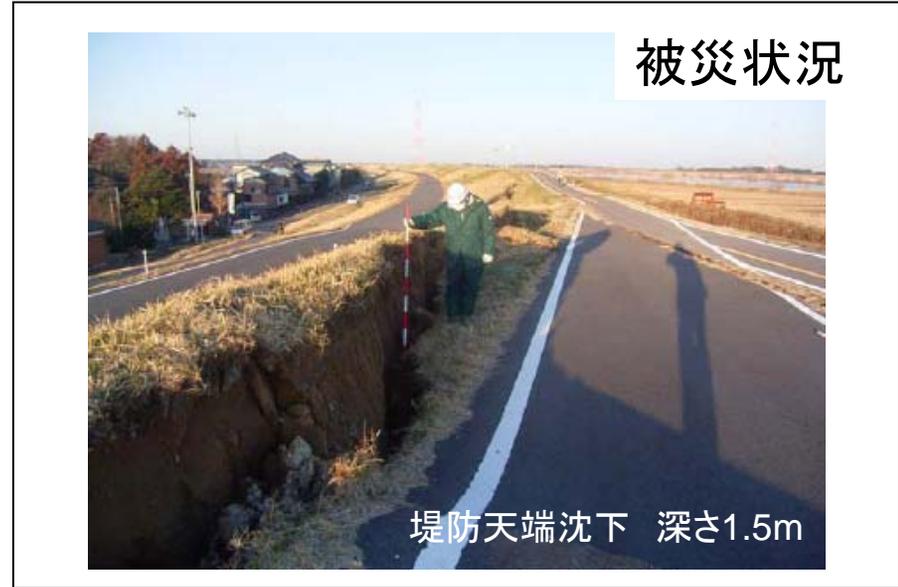
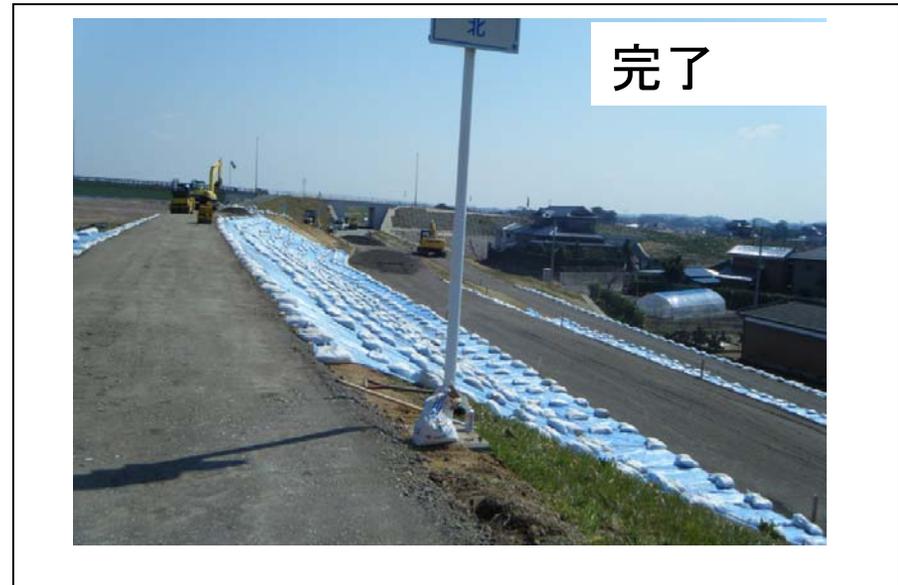
9 地先名: 千葉県印旛郡栄町請方地先
河川名: 利根川下流(右岸69.1k~69.2k)

- 被災内容: 堤防天端沈下 L=116m
- 対策工法: 盛換工法 約4,500m³
シート張り 約2,700m²
大型土嚢 約120袋
- 着手日: 平成23年3月14日
- 完了日: 平成23年3月31日15時工事完了

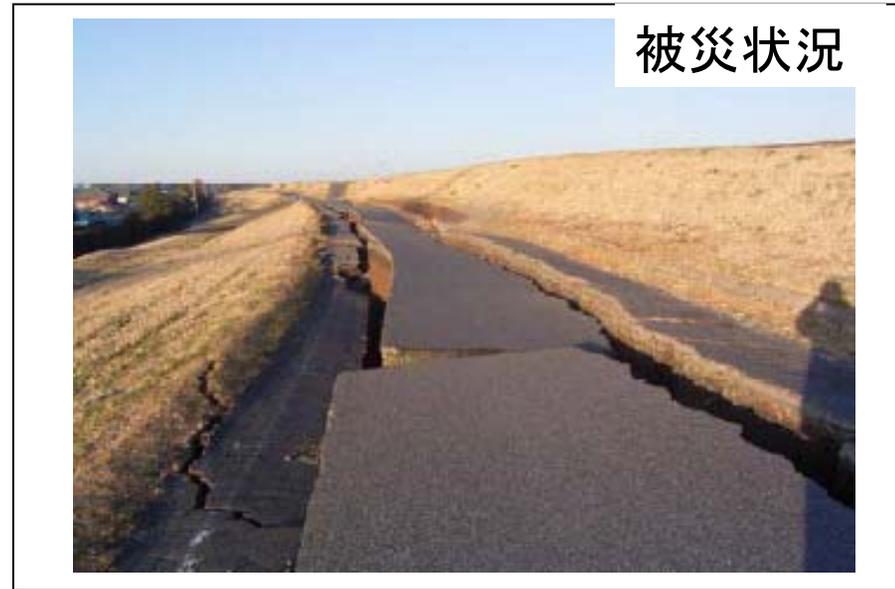
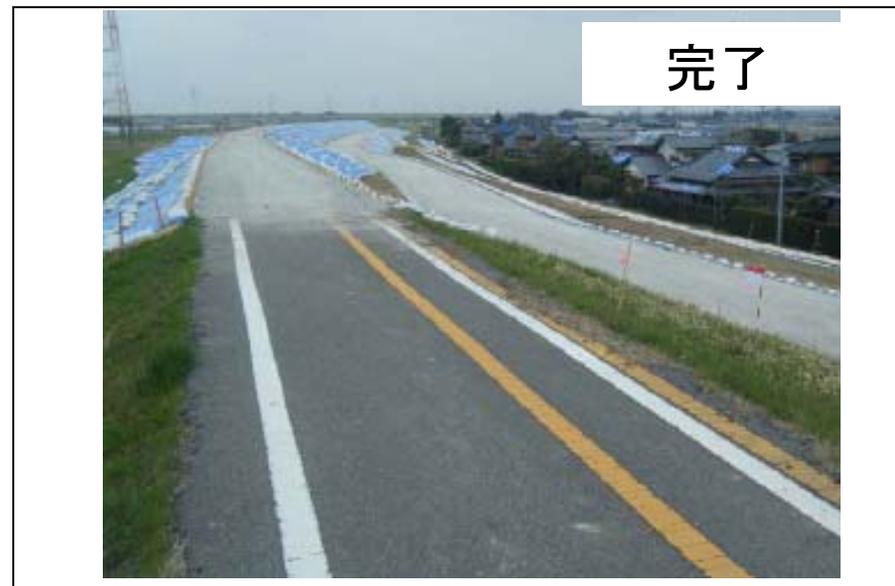
10 地先名: 千葉県印旛郡栄町中谷地先
河川名: 利根川下流(右岸69.7k~70.1k)

- ・ 被災内容: 堤防天端沈下 L=430m
- ・ 対策工法: 盛換工法 約17,000m³
シート張り 約10,000m²
大型土嚢 約430袋
- ・ 着手日: 平成23年3月14日
- ・ 完了日: 平成23年4月10日22時工事完了

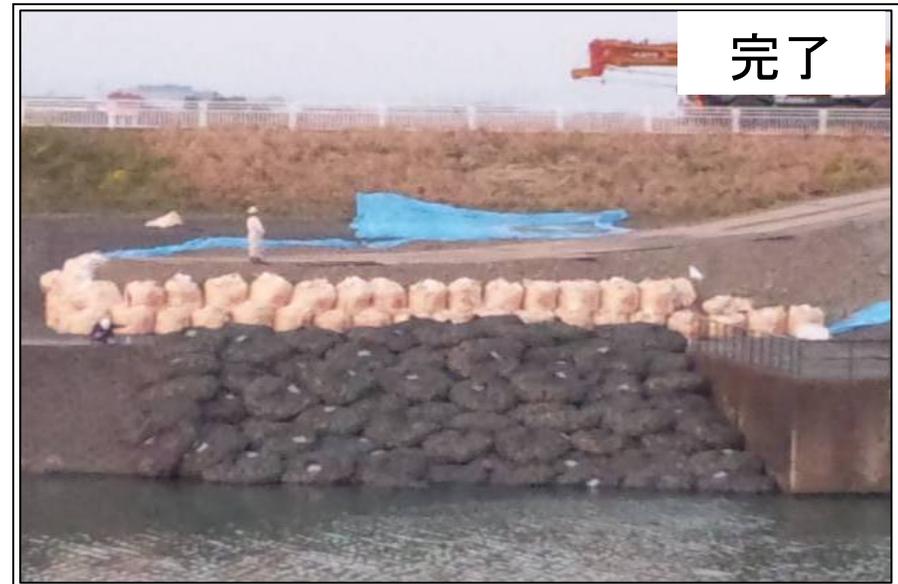
12 地先名: 埼玉県行田市北河原地先
河川名: 利根川上流(右岸157.2k)

- 被災内容: 福川水門取付護岸 法崩れ
 - ①左岸上流 L=15m
 - ②右岸下流 L= 6.6m

- 対策工法: ①袋型根固(2t) 138袋
 - ②袋型根固(2t) 20袋

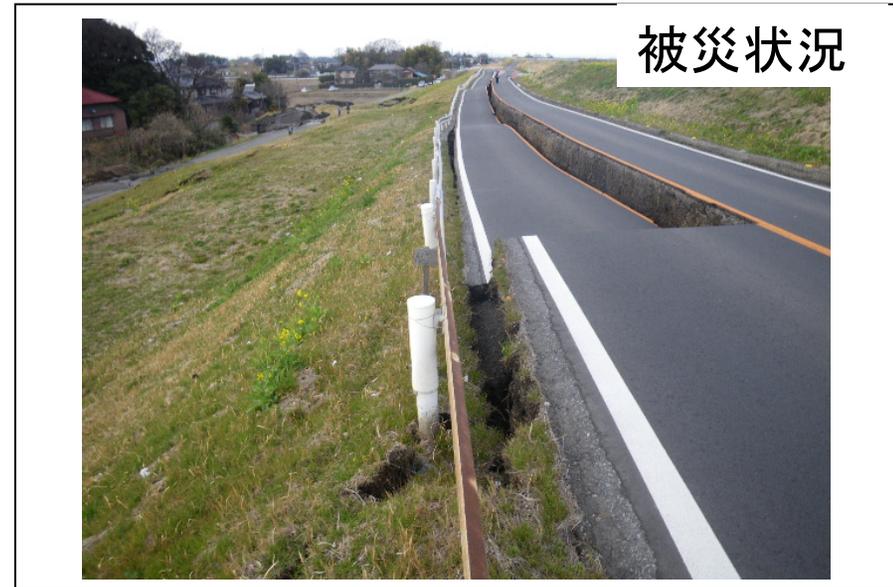
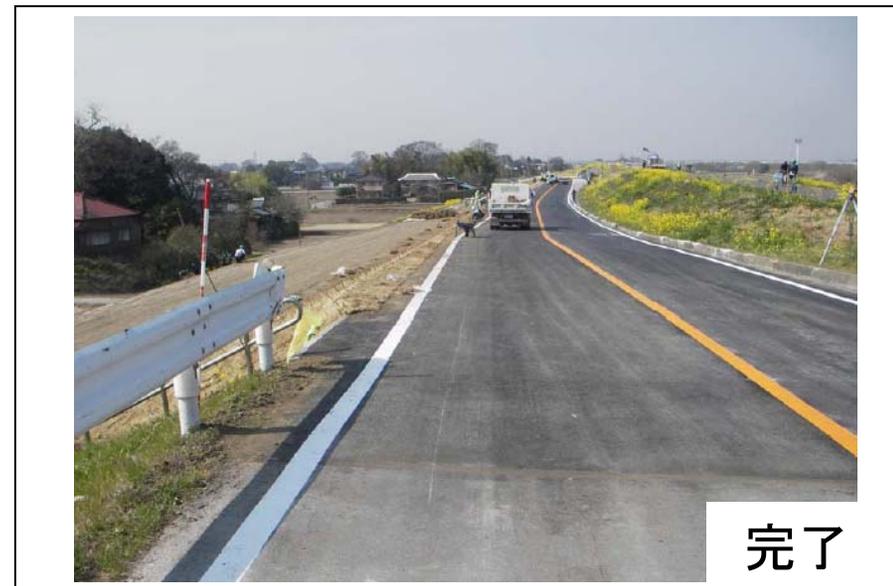
13 地先名: 埼玉県幸手市西関宿地先
河川名: 江戸川(右岸57.6k~57.8k)

- ・ 被災内容: 堤防川裏小段法崩れ L=200m
- ・ 対策工法: 盛換工法 約27,200m³
ワラ芝 約6,600m²
- ・ 着手日: 平成23年3月12日
- ・ 完了日: 平成23年4月3日15時30分工事完了

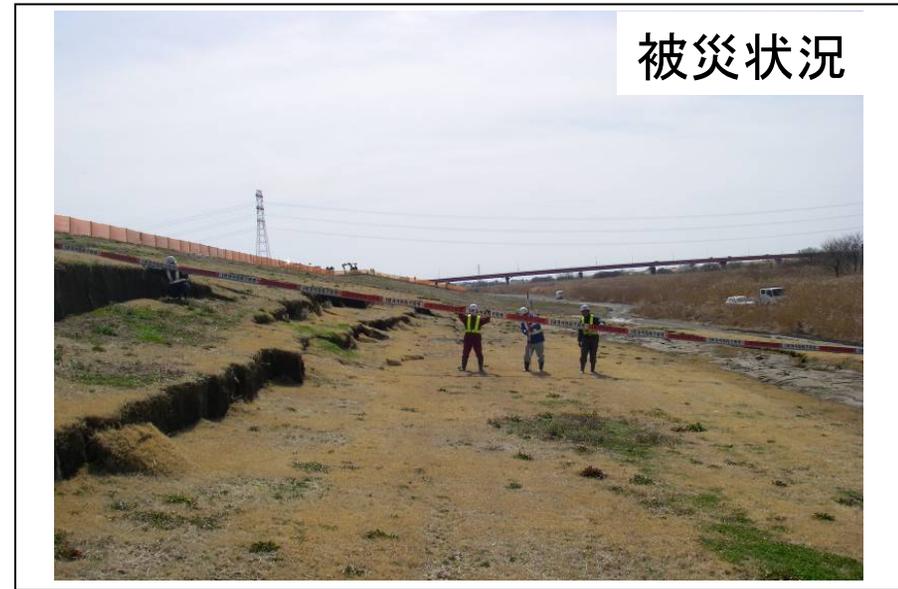
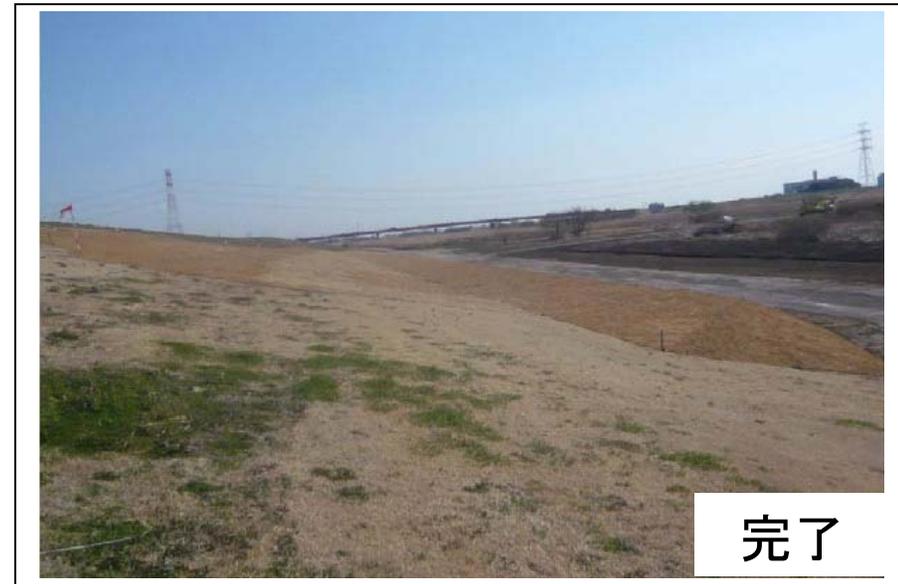
14 地先名: 千葉県野田市関宿江戸町地先
河川名: 江戸川(左岸58.2k~58.4k)

- ・ 被災内容: 堤防川表法すべり L=230m
- ・ 対策工法:

掘削工	約5,000m ³
盛土工	約5,000m ³
押え盛土	約2,400m ³
張芝	約6,800m ²
- ・ 着手日: 平成23年3月12日
- ・ 完了日: 平成23年3月28日15時工事完了

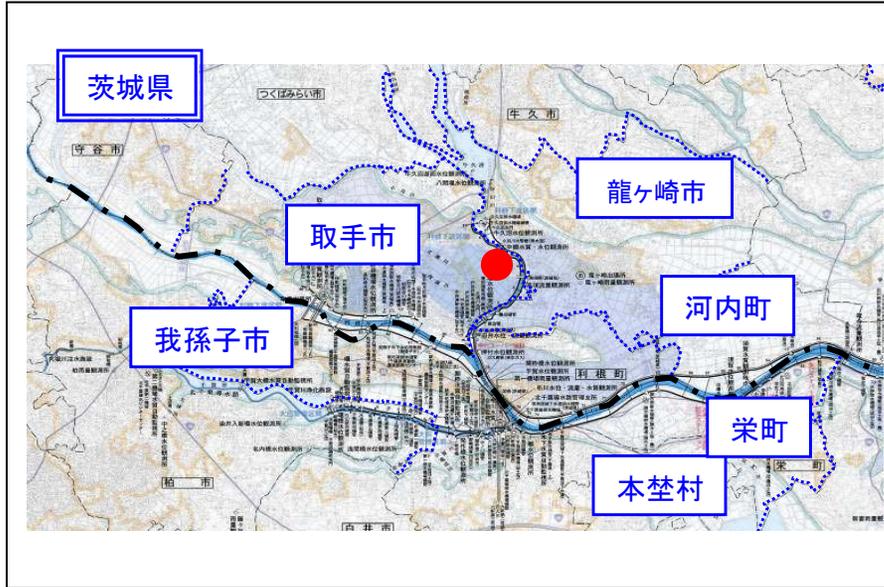
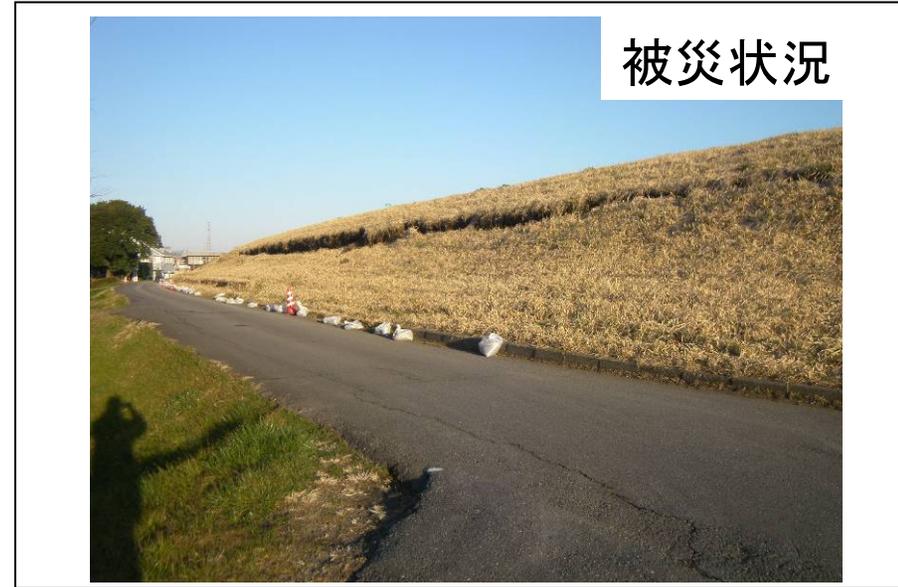
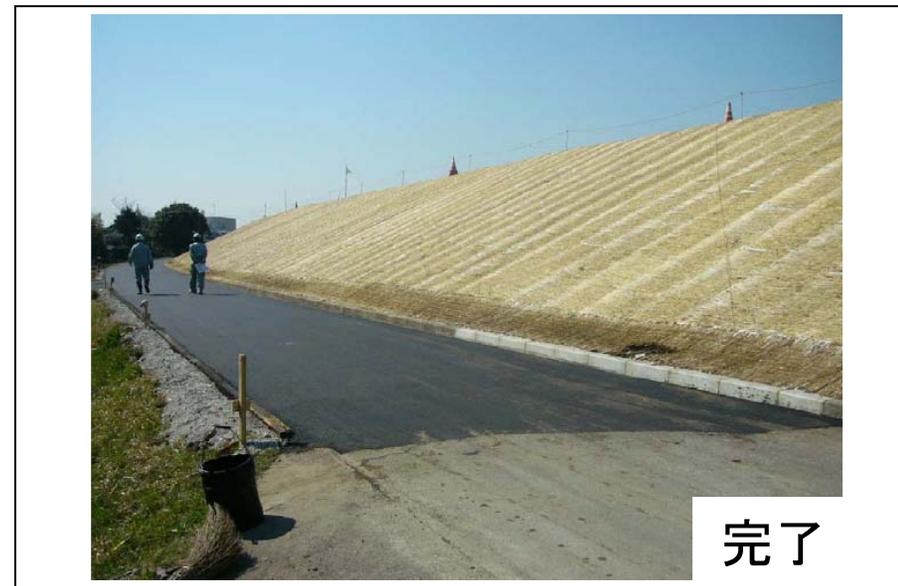
15 地先名:茨城県取手市宮和田地先
河川名:小貝川(右岸1.9k~2.1k)

- ・ 被災内容: 堤防法崩れ L=220m
- ・ 対策工法: 盛換工法 約6,000m³
ワラ芝 約3,100m²
- ・ 着手日: 平成23年3月12日
- ・ 完了日: 平成23年4月6日15時工事完了

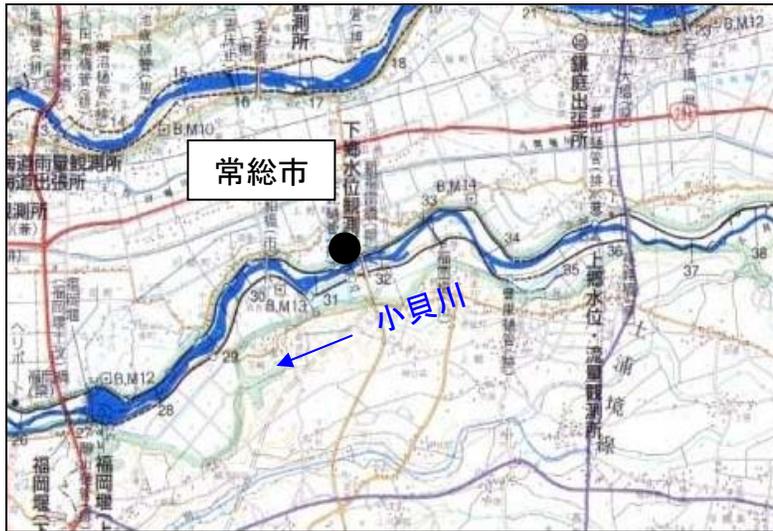
16 地先名:茨城県常総市上蛇地先
河川名:小貝川(右岸31.7k~31.8k)

- ・ 被災内容: 堤防亀裂 L=60m
- ・ 対策工法: 盛換工法 約5,400m³
張芝 約930m²
ワラ芝 約840m²
- ・ 着手日: 平成23年3月15日
- ・ 完了日: 平成23年4月3日15時工事完了

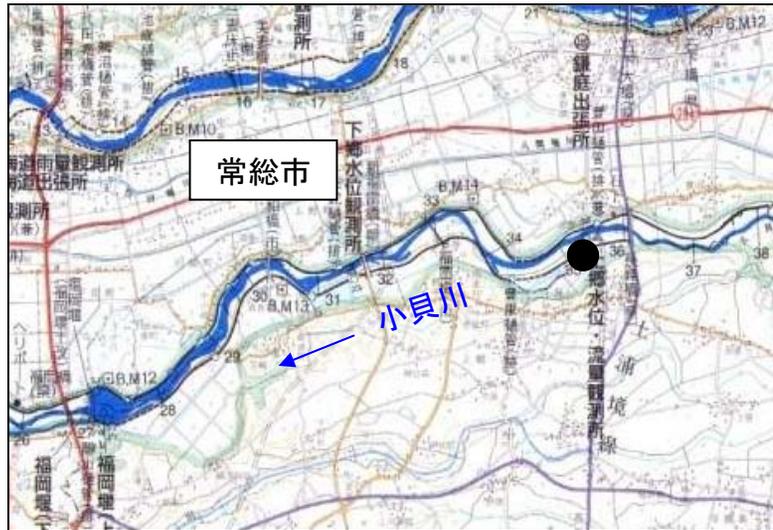
17 地先名:茨城県つくば市上郷地先
河川名:小貝川(左岸34.9k~35.0k)

- ・ 被災内容: 堤防亀裂 L=100m
- ・ 対策工法: 盛換工法 約7,500m³
張芝 約1,540m²
ワラ芝 約1,400m²
- ・ 着手日: 平成23年3月15日
- ・ 完了日: 平成23年3月31日17時工事完了

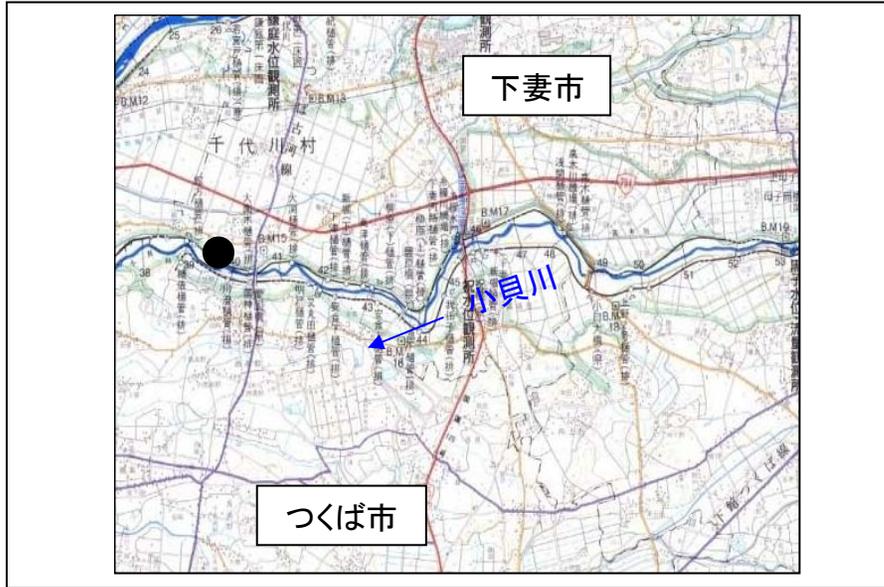
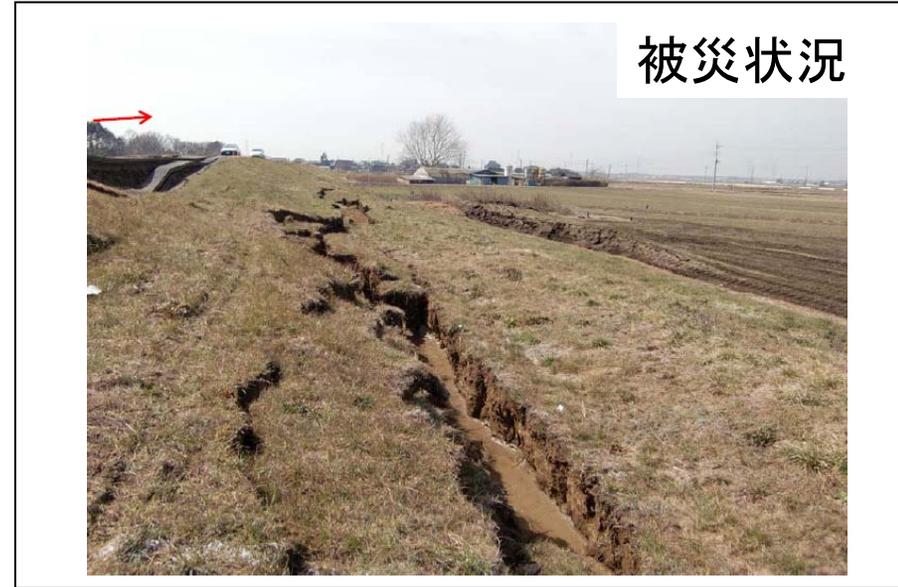
地先名:茨城県下妻市鯨地先

- ・ 被災内容: 堤防法崩れ L=125m
- ・ 対策工法: 盛換工法 約3,700m³
表層改良 約700m²
ワラ芝 約900m²
- ・ 着手日: 平成23年3月12日
- ・ 完了日: 平成23年3月31日20時工事完了

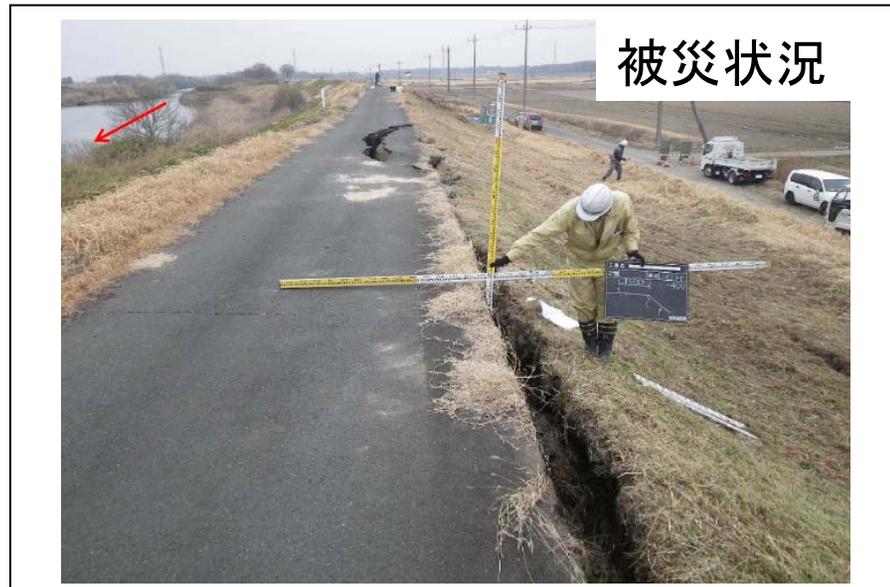
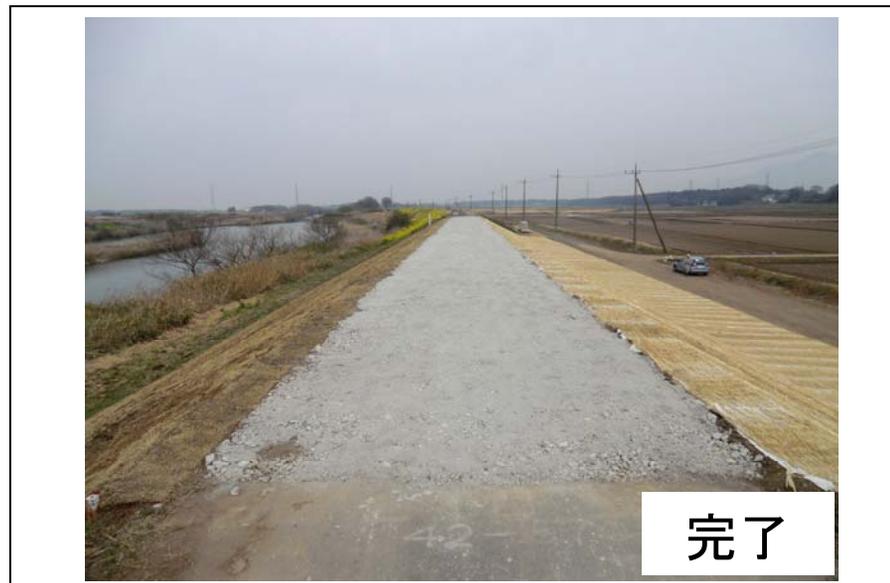
19 地先名:茨城県つくば市安食地先
河川名:小貝川(左岸41.9k~42.0k)

- ・ 被災内容: 堤防亀裂・沈下 L=59m
- ・ 対策工法: 盛換工法 約4,500m³
張芝 約450m²
ワラ芝 約890m²
- ・ 着手日: 平成23年3月15日
- ・ 完了日: 平成23年3月31日20時工事完了

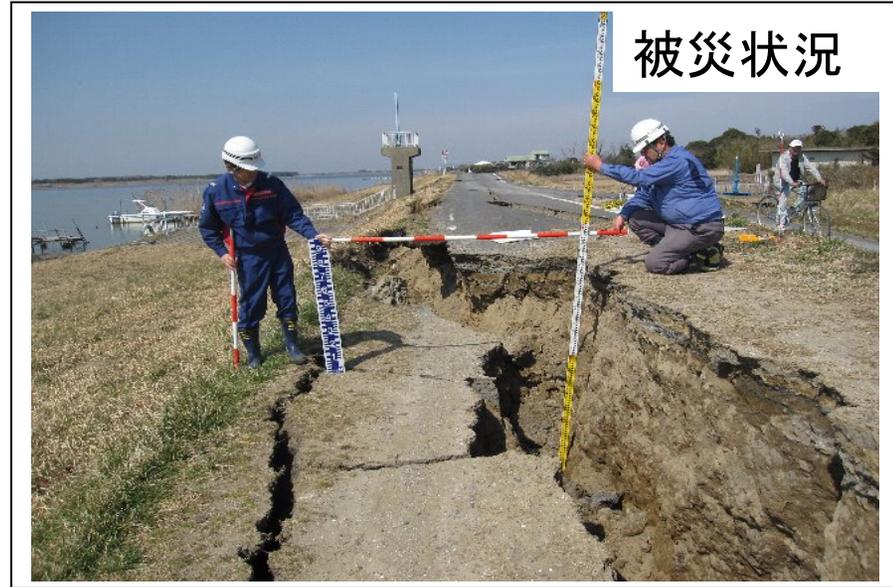
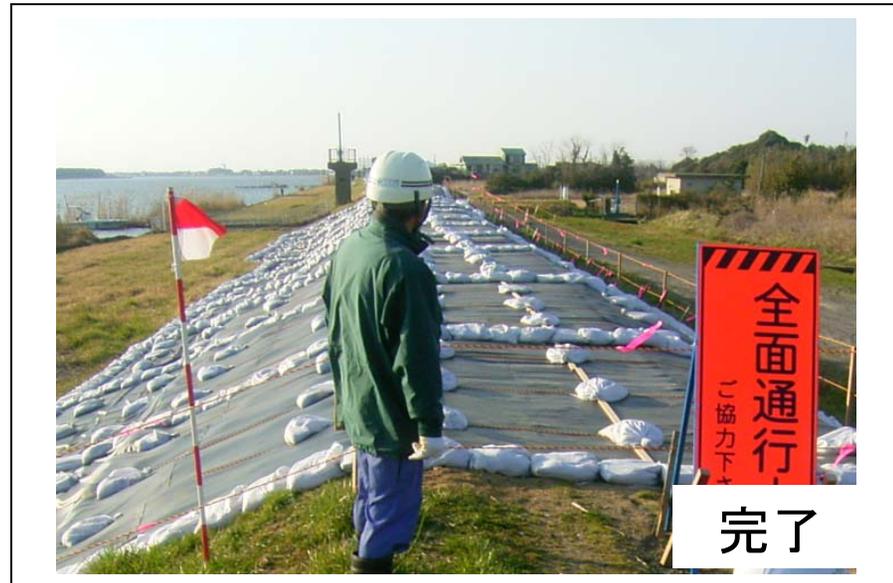
河川名:常陸利根川 常陸川(左岸1.0k~1.5k)

- ・ 被災内容: 堤防沈下・亀裂 L=500m
- ・ 対策工法: 盛換工法 約3,300m³
シート張 約4,300m²
大型土嚢 約230袋
- ・ 着手日: 平成23年3月16日
- ・ 完了日: 平成23年4月1日15時工事完了

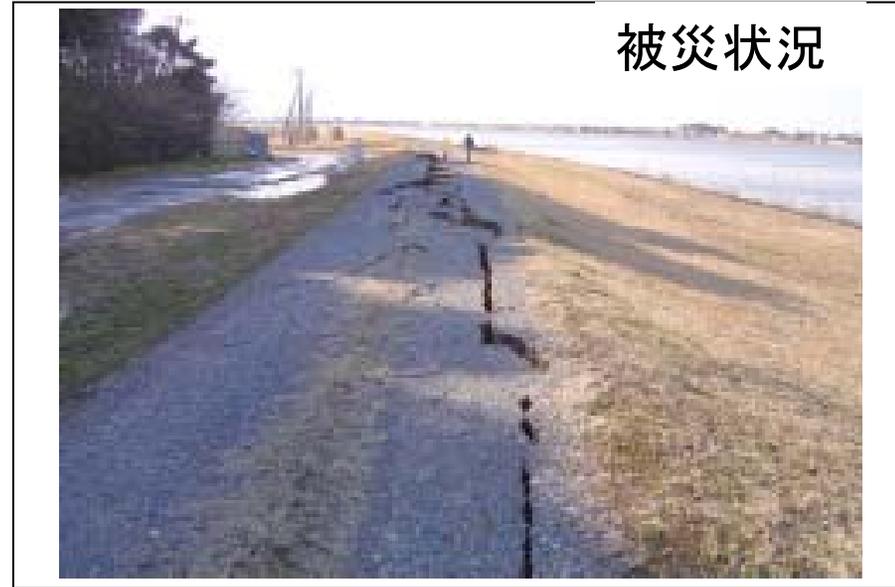
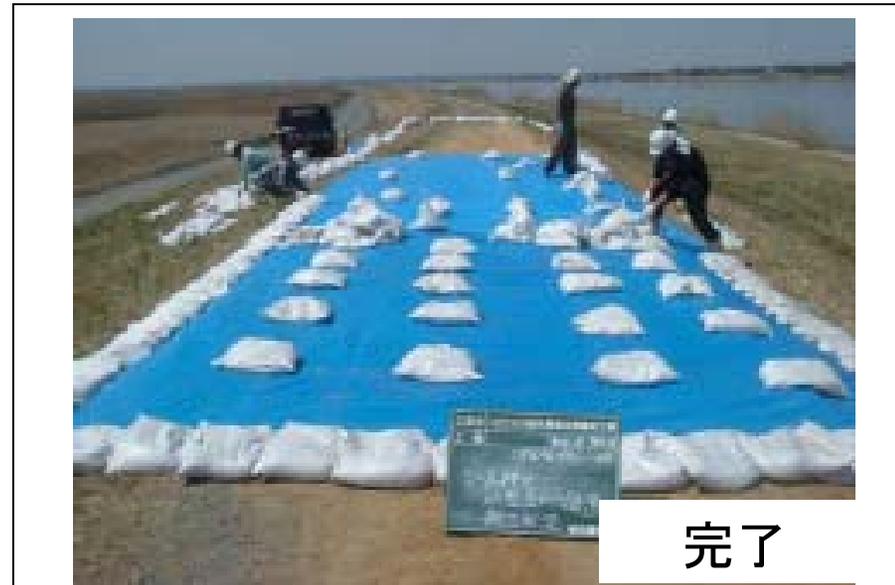
河川名:常陸利根川 常陸川(右岸2.5k~5.0k)

- ・ 被災内容: 堤防沈下・亀裂 L=2,500m
- ・ 対策工法: 盛換工法 約3,300m³
シート張 約10,200m²
大型土嚢 約120袋
- ・ 着手日: 平成23年3月16日
- ・ 完了日: 平成23年4月8日15時工事完了

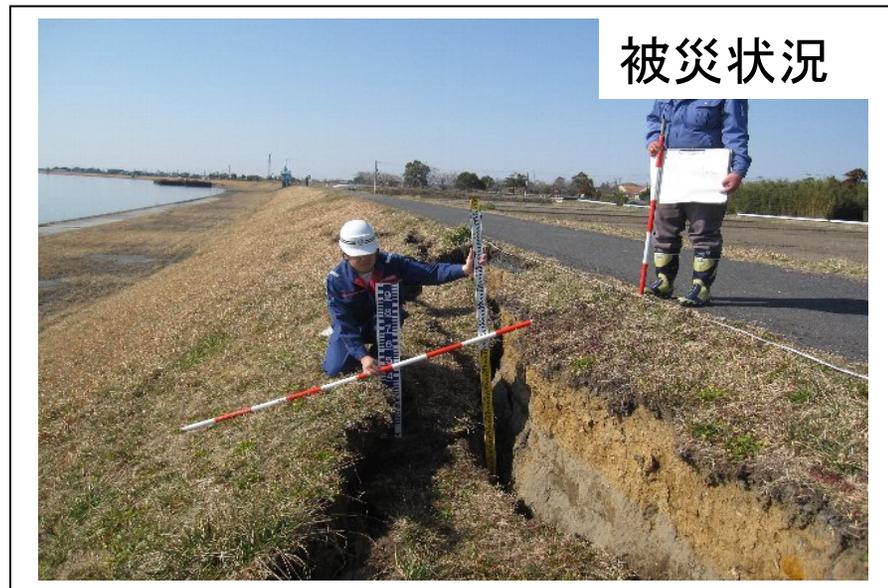
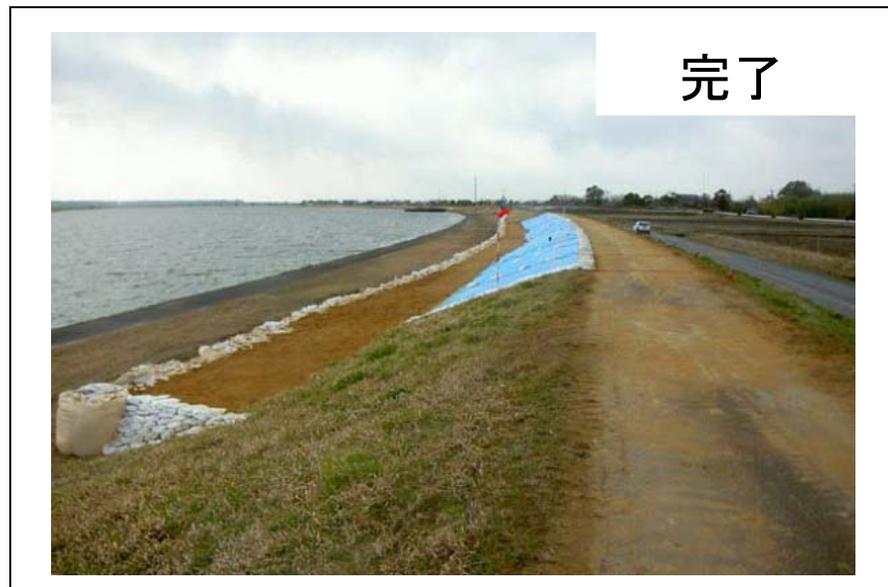
河川名:常陸利根川 常陸川(左岸8.0k~8.1k)

- ・ 被災内容: 堤防川表法面亀裂 L=100m
- ・ 対策工法: 盛換工法 約200m³
張芝 約400m²
- ・ 着手日: 平成23年3月15日
- ・ 完了日: 平成23年3月27日15時工事完了

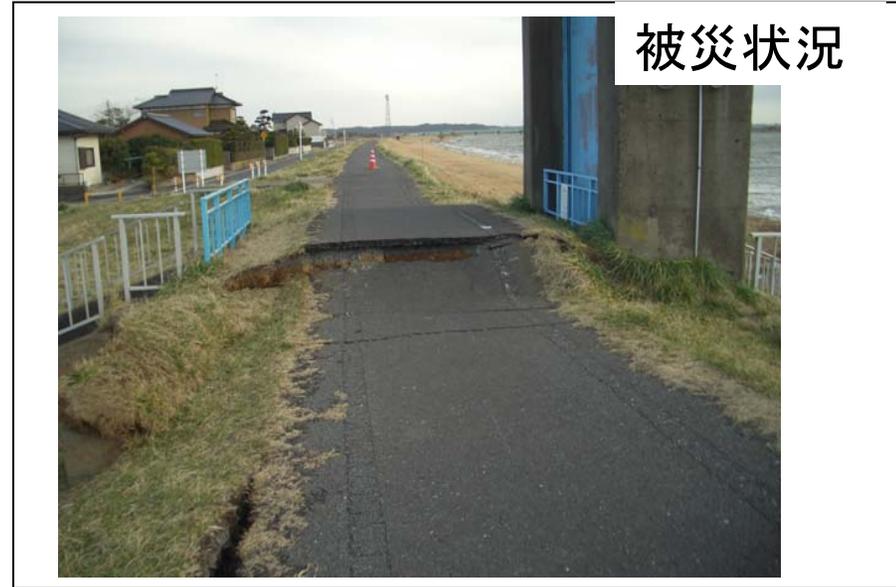
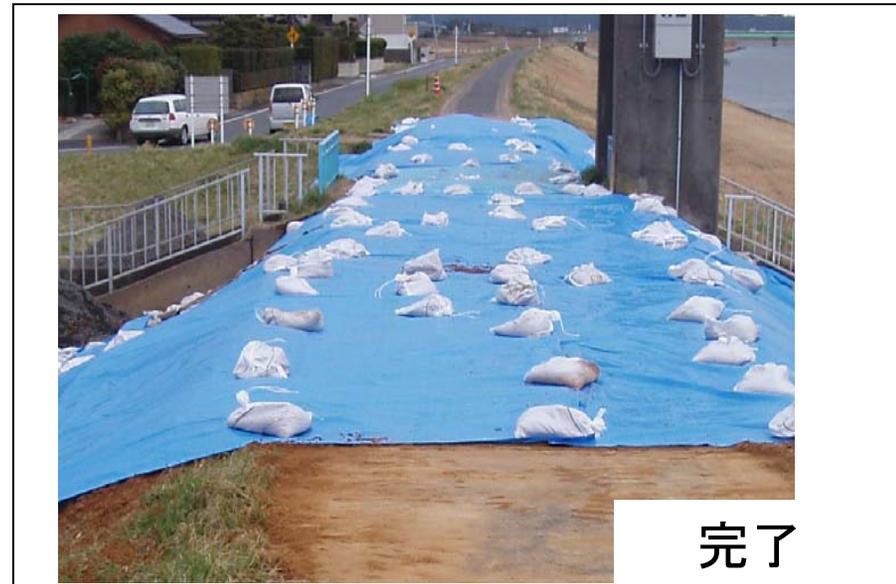
23 地先名:茨城県神栖市息栖地先
河川名:常陸利根川 常陸川(左岸10.7k)

- ・ 被災内容: 堤防沈下 (樋管上下流) L=20m
- ・ 対策工法: 盛換工法 約50m³
シート張 約300m²
- ・ 着手日: 平成23年3月15日
- ・ 完了日: 平成23年3月27日15時00分工事完了

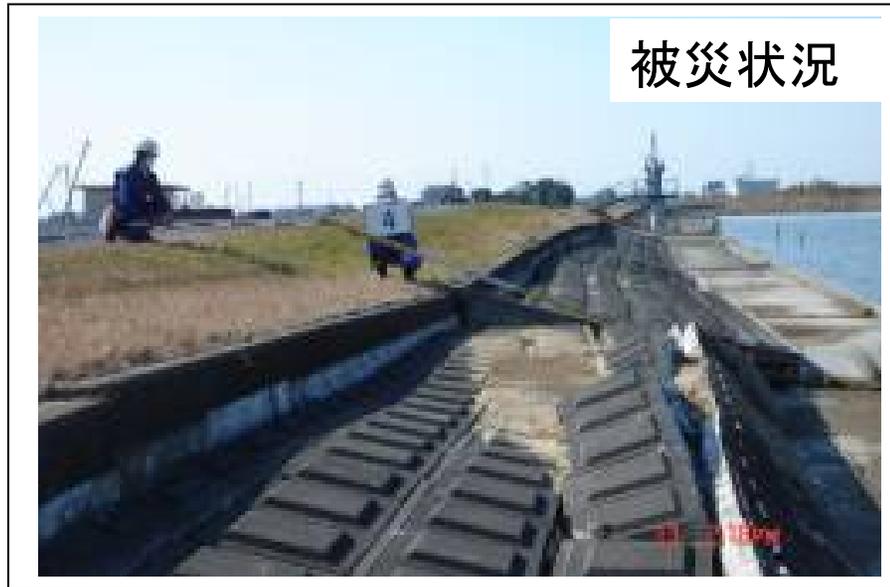
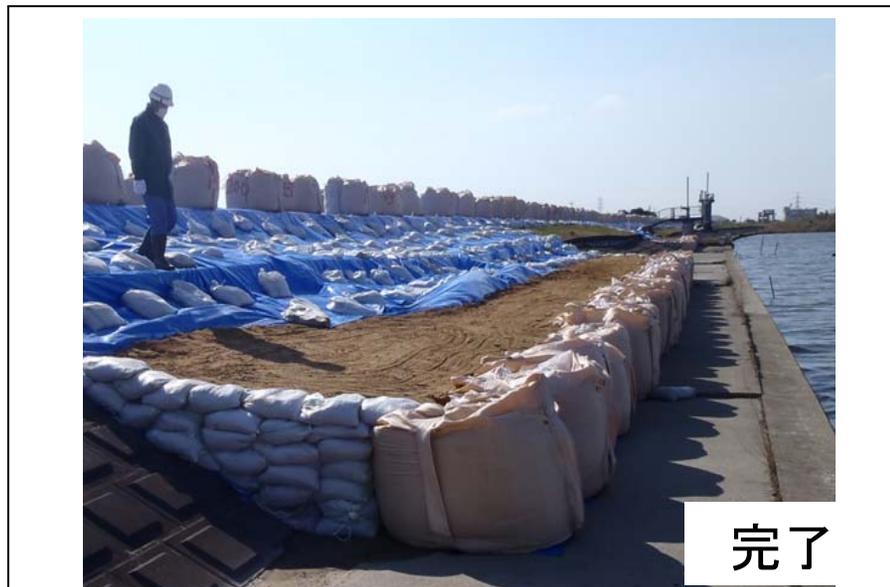
地先名:千葉県香取市一ノ分目地先
河川名:常陸利根川 外浪逆浦(右岸0.8k~1.2k)

- ・ 被災内容: 堤防沈下、護岸崩壊 L=400m
- ・ 対策工法: 盛換工法 約5,000m³
シート張 約7,000m²
大型土嚢 約500袋
- ・ 着手日: 平成23年3月15日
- ・ 完了日: 平成23年4月3日15時工事完了
