直轄河川における緊急対策実施状況

国土交通省 関東地方整備局河川部

東北地方太平洋沖地震 直轄河川における緊急対策実施状況(速報版)

平成23年 4月11日 12時00分現在

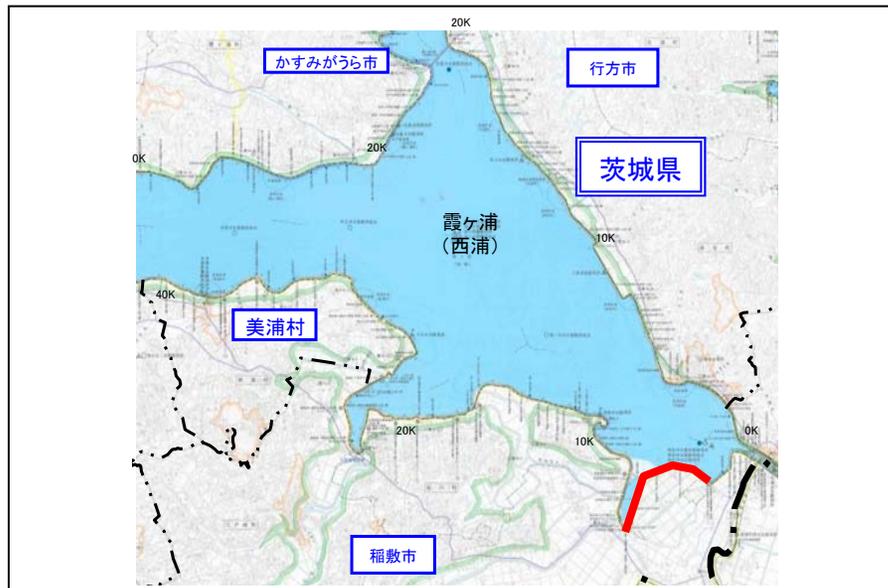
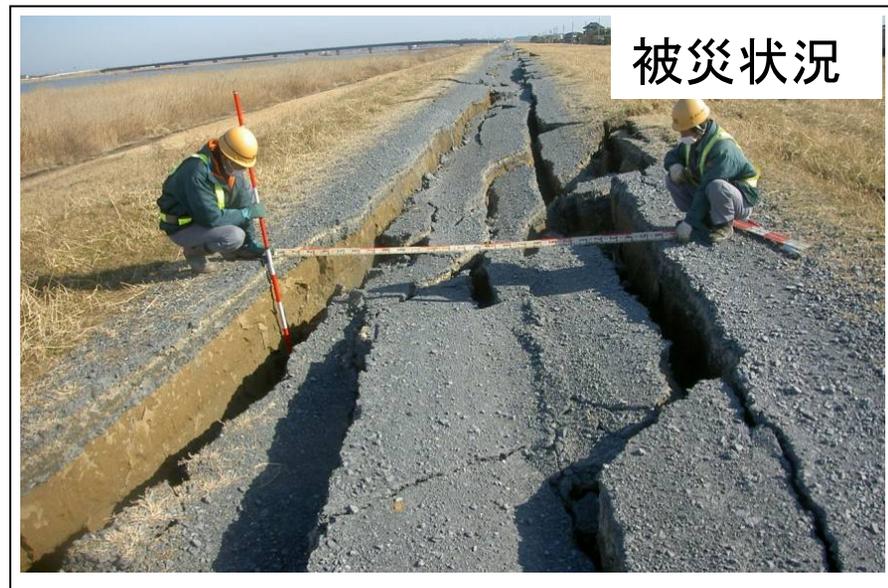
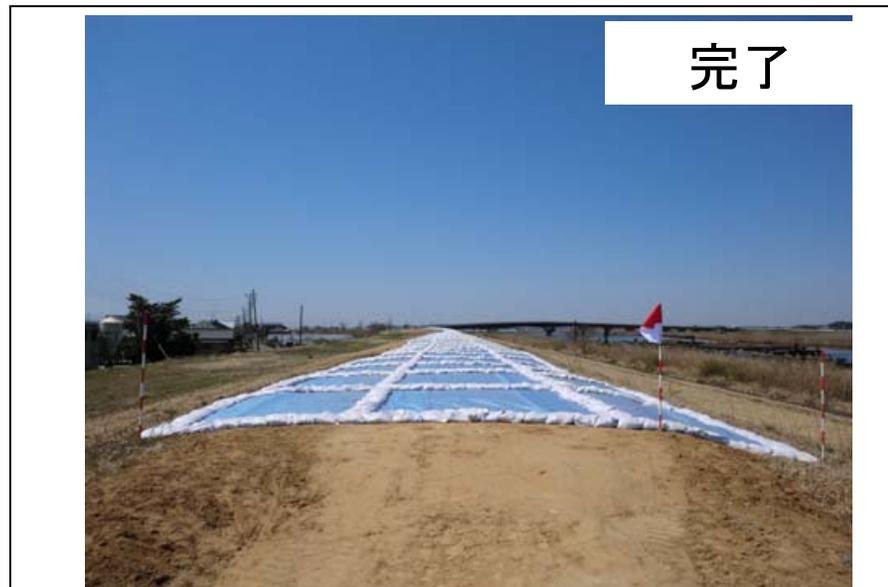
地先名:茨城県稲敷市本新地先
河川名:常陸利根川 西浦(右岸3.7k~5.2k)

- ・ 被災内容: 堤防沈下・亀裂 L=1,480m
- ・ 対策工法: 盛換工法 約18,800m³
シート張 約52,500m²
- ・ 着手日: 平成23年3月16日
- ・ 完了日: 平成23年4月7日15時工事完了

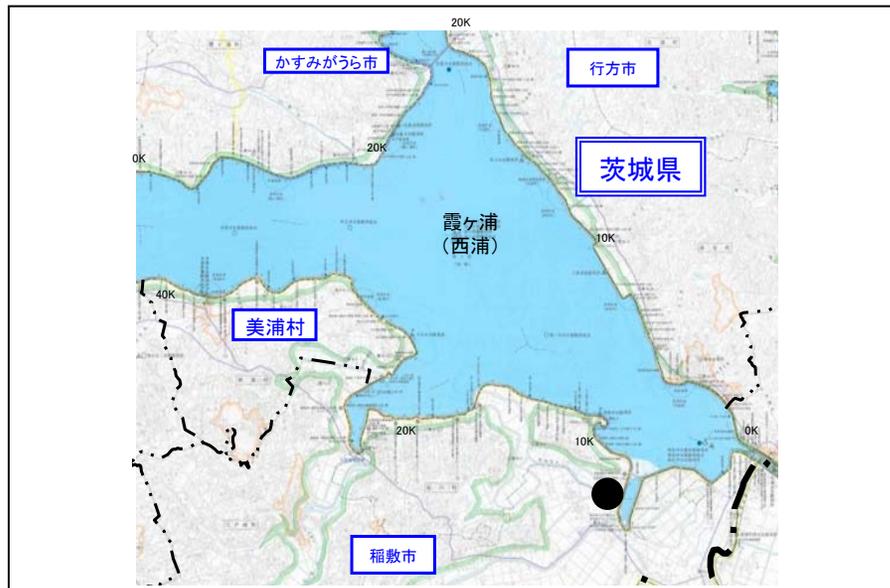
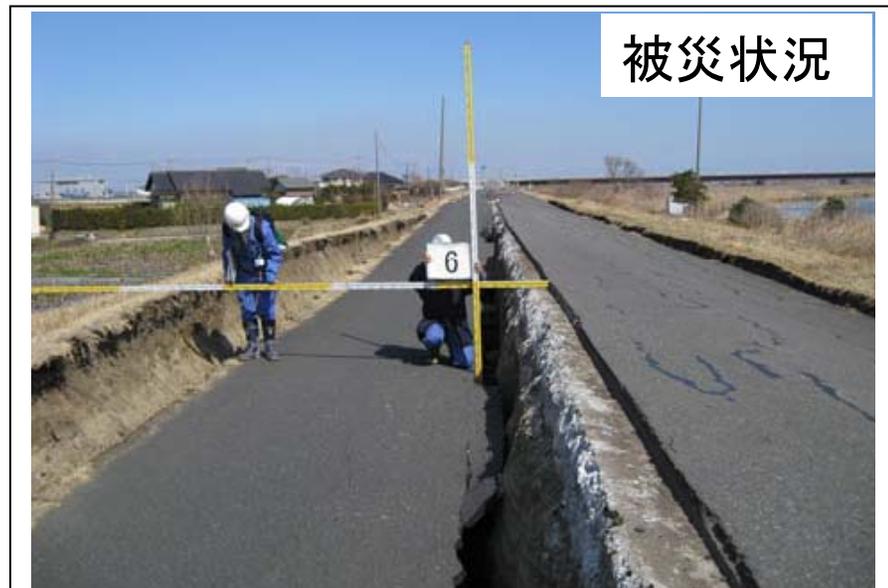
河川名:常陸利根川 西浦(右岸7.6k~8.0k)

- ・ 被災内容: 堤防沈下、亀裂 L=400m
- ・ 対策工法: 盛換工法 約1,700m³
シート張 約3,400m²
- ・ 着手日: 平成23年3月16日
- ・ 完了日: 平成23年3月30日11時工事完了

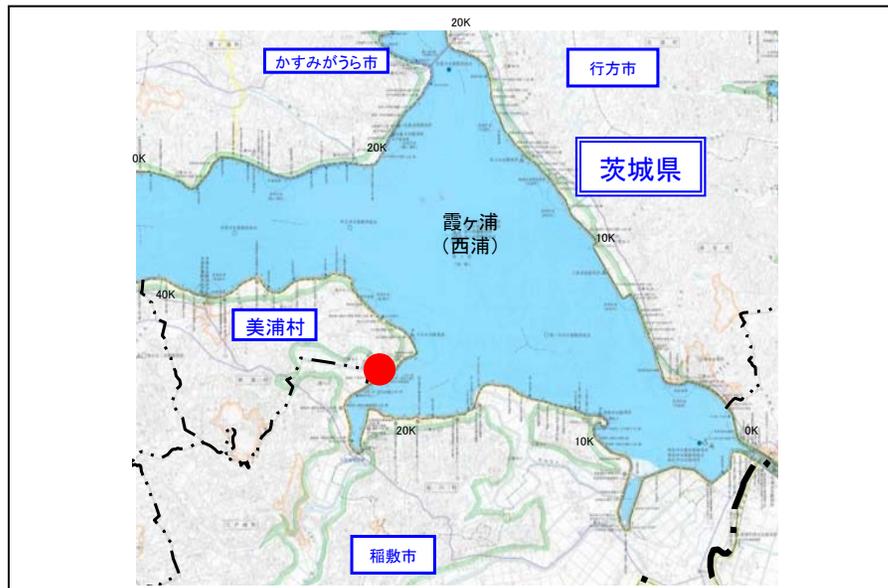
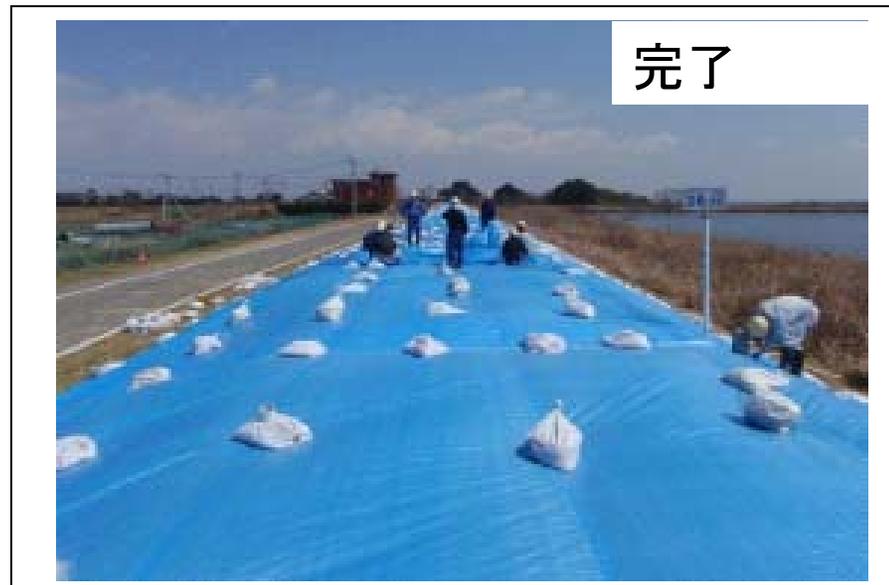
河川名:常陸利根川 西浦(右岸26.3k~26.5k)

- ・ 被災内容: 堤防沈下・亀裂 L=250m
- ・ 対策工法: 盛換工法 約2,400m³
シート張 約5,200m²
大型土嚢 約1,000袋
- ・ 着手日: 平成23年3月16日
- ・ 完了日 平成23年3月31日17時工事完了

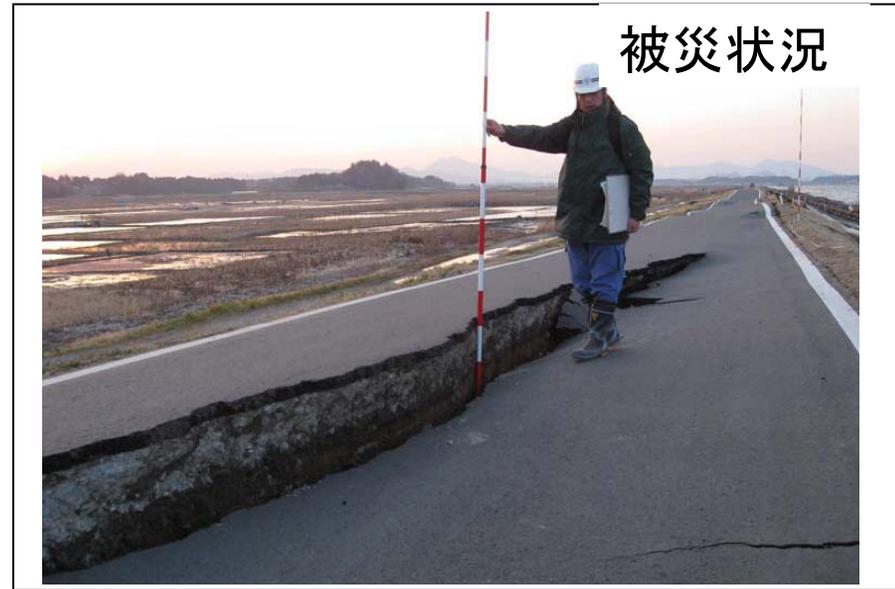
河川名:常陸利根川 西浦(中岸33.1k~34.0k)

・被災内容:堤防沈下・亀裂 L=900m

・現在の状況:掘削工、盛土工完了
大型土嚢設置完了
シート張施工中

・対策工法:盛換工法 約2,100m³
シート張 約6,300m²
大型土嚢 約2,500袋

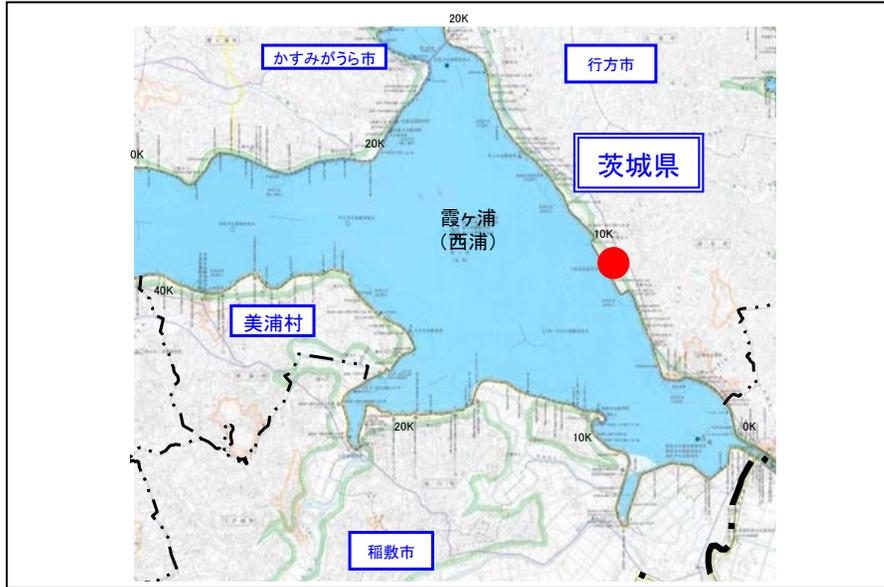
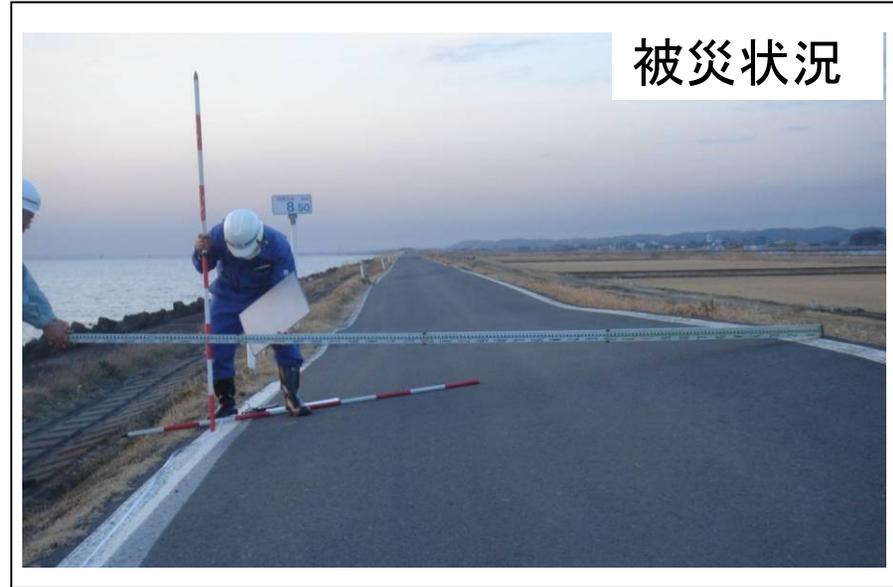
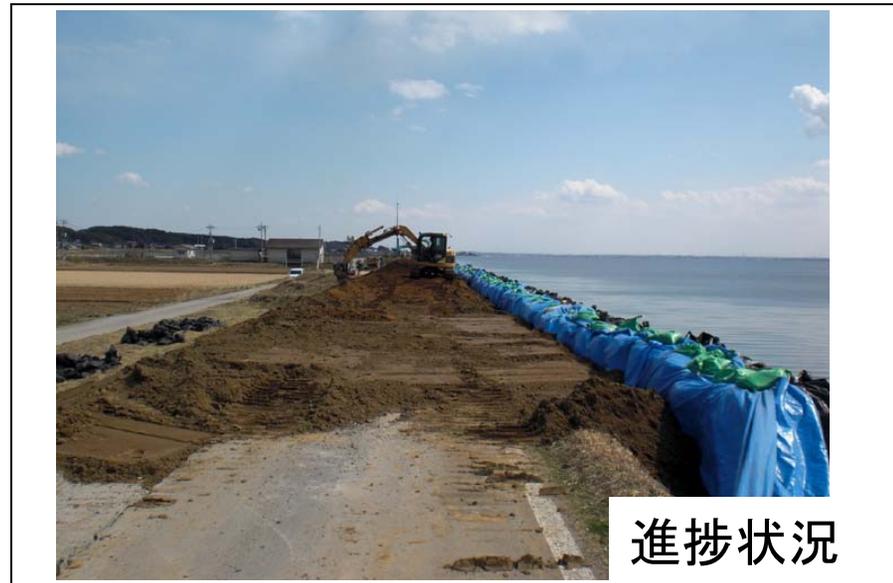
河川名:常陸利根川 西浦(左岸8.0k~10.0k)

- ・ 被災内容 : 堤防沈下 ・ 亀裂 L=2,000m
- ・ 対策工法 : 盛換工法 約6,500m³
シート張 約15,000m²
大型土嚢 約3,000袋
- ・ 着手日 : 平成23年3月16日
- ・ 工事期間 : 30日間程度
- ・ 現在の状況 : 土嚢設置中
盛土工、シート張施工中

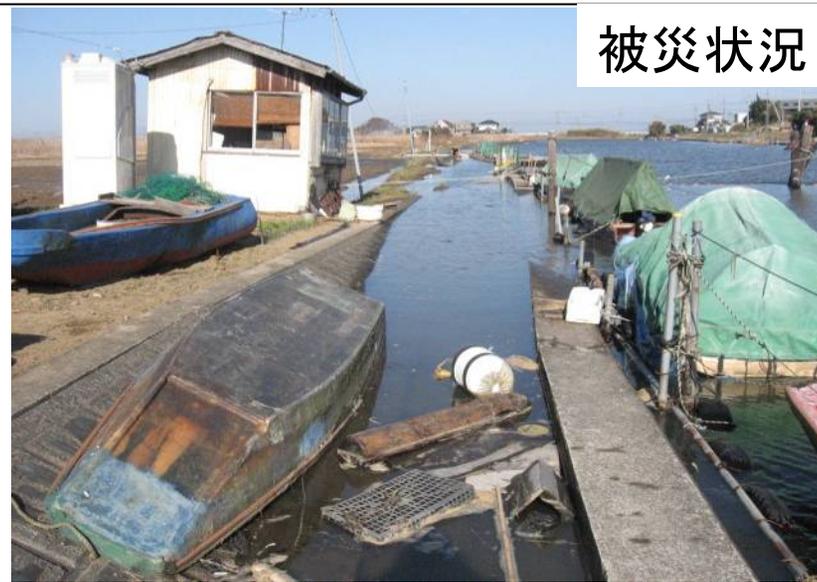
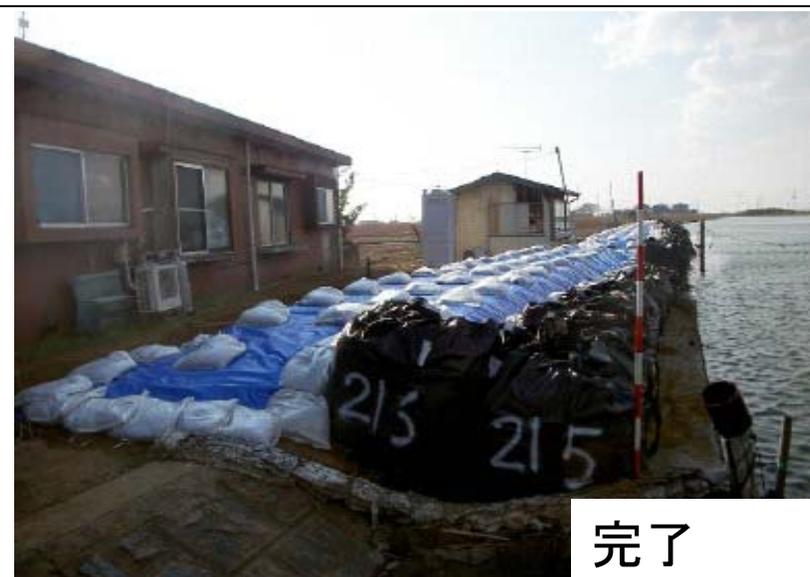
地先名:千葉県香取市筈島地先

- ・被災内容:護岸沈下 L=100m
- ・対策工法:盛換工法 約250m³
シート張 約800m²
大型土嚢 約80袋
- ・着手日:平成23年3月16日
- ・完了日:平成23年4月1日8時工事完了

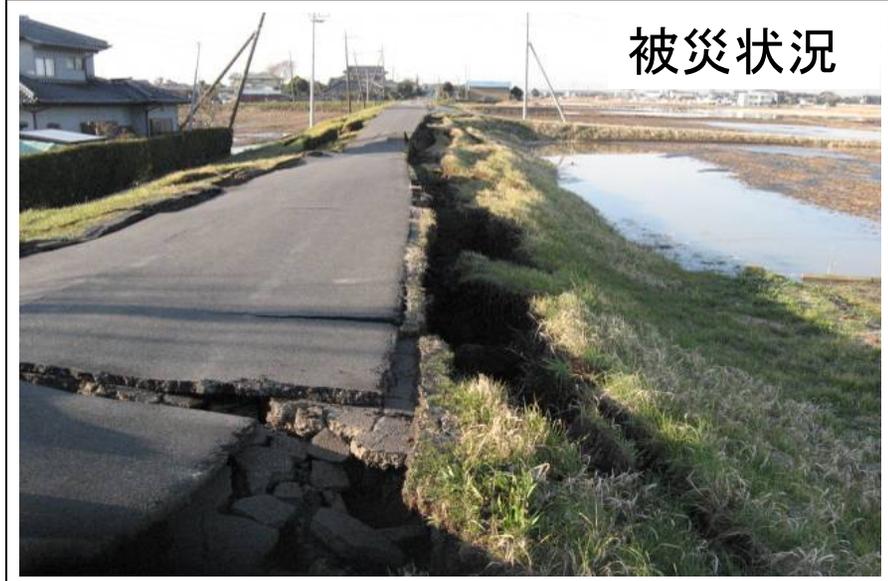
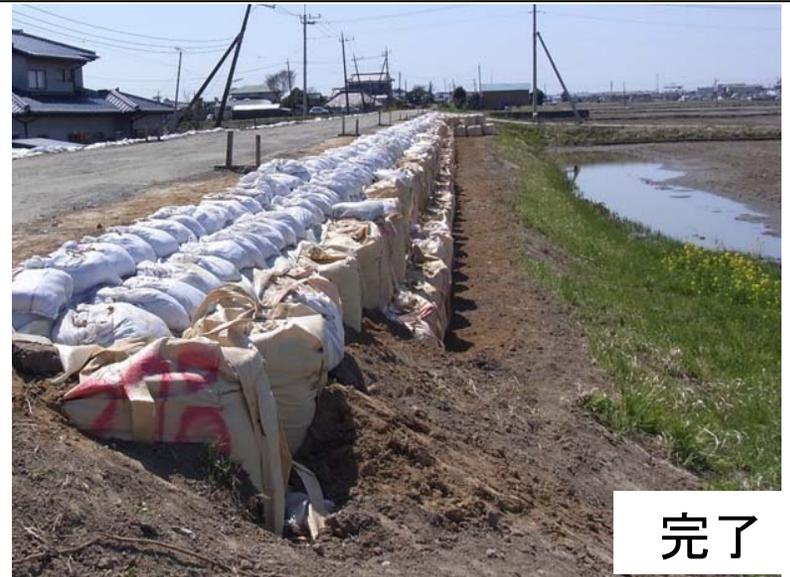
地先名:千葉県香取市八筋川地先

- ・ 被災内容: 堤防沈下 L=100m
- ・ 対策工法: 盛換工法 約1,200m³
シート張 約700m²
大型土嚢 約1,300袋
- ・ 着手日: 平成23年3月16日
- ・ 完了日: 平成23年4月6日12時工事完了

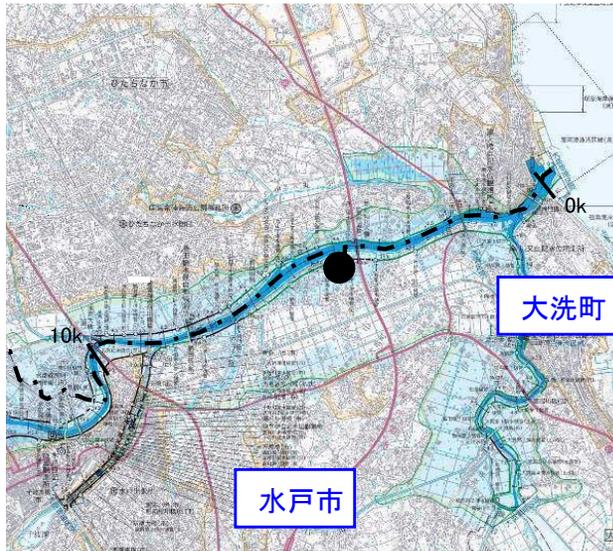
32 地先名:茨城県水戸市下大野地先

- ・ 被災内容: 堤防天端亀裂 L=650m
- ・ 対策工法: 盛換工法 約17,600m³
シート張 約12,000m²
- ・ 着手日: 平成23年3月15日
- ・ 完了日: 平成23年3月30日13時工事完了

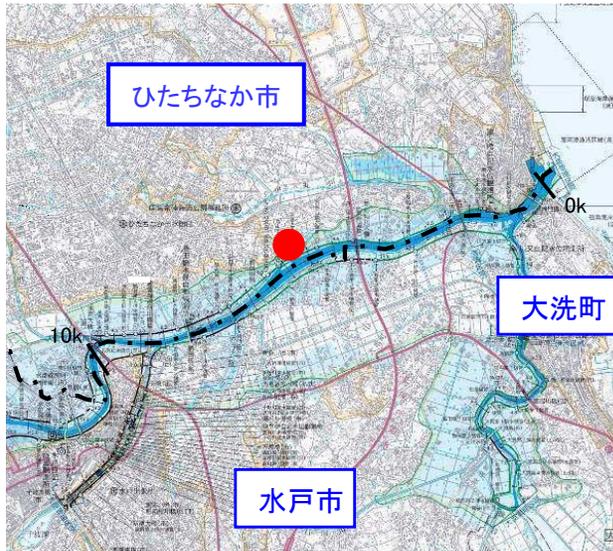
33 地先名:茨城県ひたちなか市三反田地先
河川名:那珂川(左岸5.5k~7.0k)

- ・ 被災内容: 堤防沈下・亀裂 L=1,365m
- ・ 対策工法: 盛換工法 約27,400m³
張芝 約14,200m²
- ・ 着手日: 平成23年3月20日
- ・ 工事期間: 27日間程度
- ・ 現在の状況: 掘削工完了
盛土工、シート張施工中

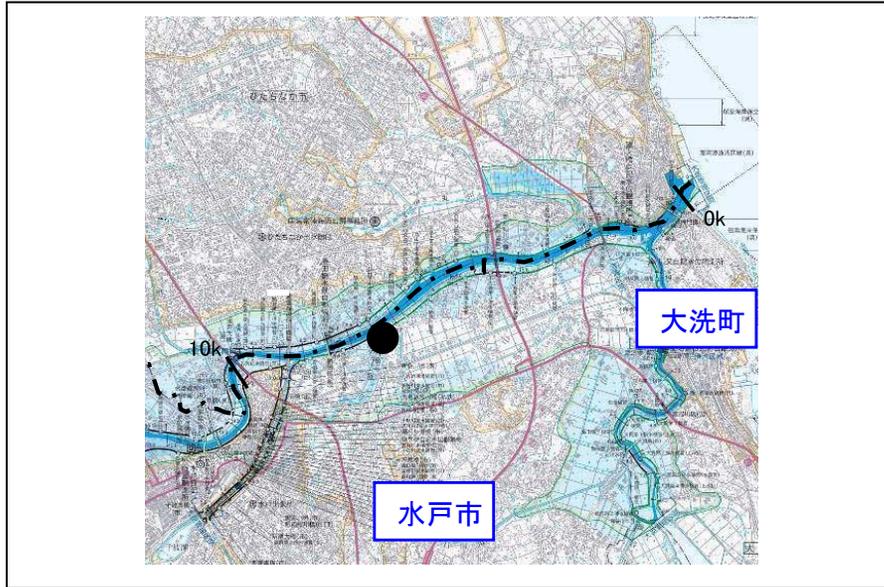
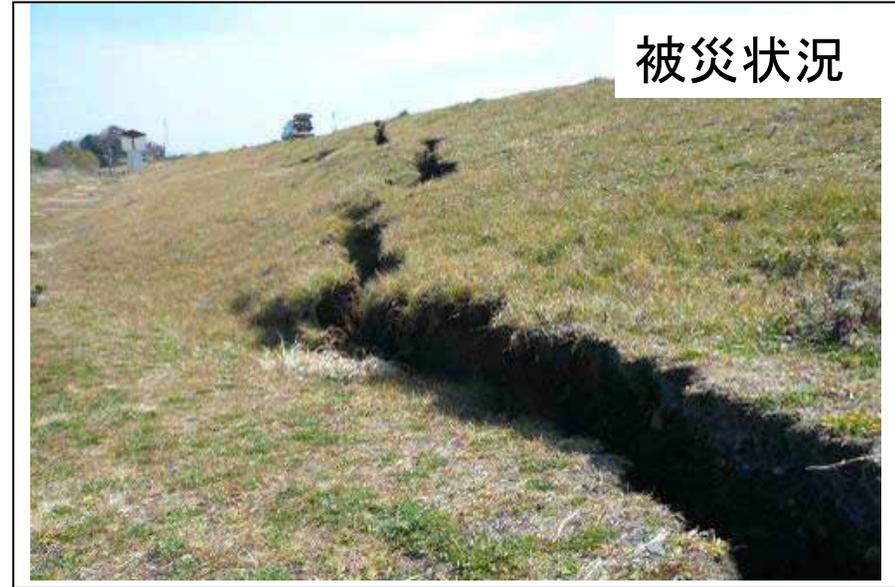
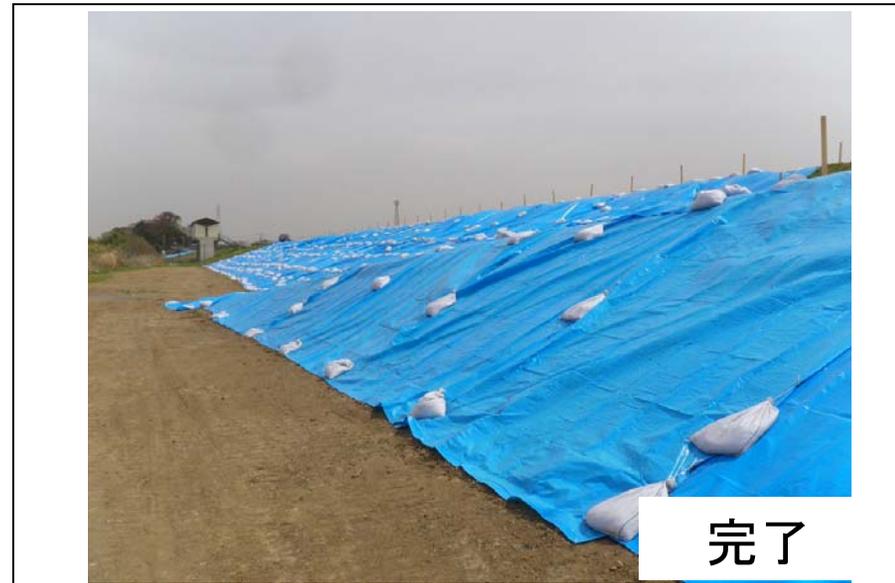
河川名:那珂川(右岸7.2k~7.3k)

- ・ 被災内容: 堤防川表亀裂 L=150m
- ・ 対策工法: 盛換工法 約2,000m³
シート張 約1,400m²
- ・ 着手日: 平成23年3月15日
- ・ 完了日: 平成23年3月29日20時工事完了

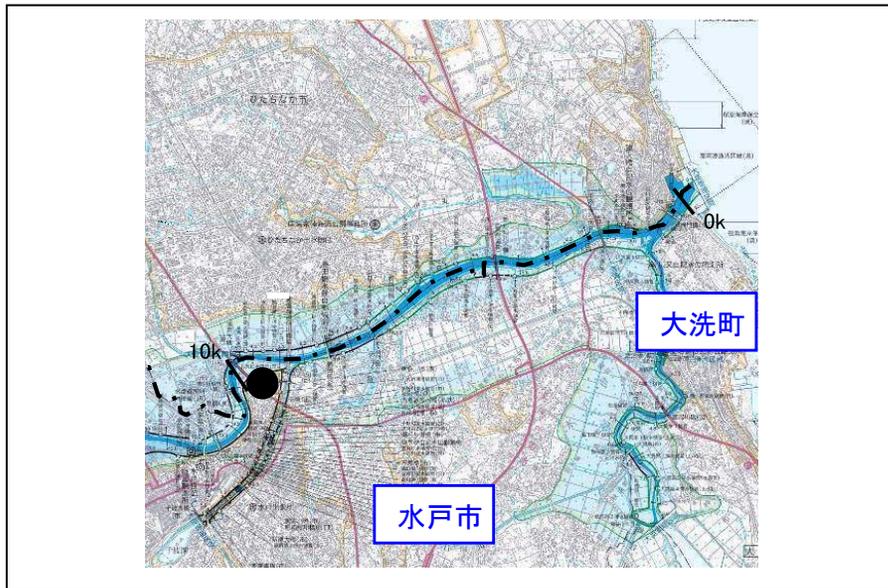
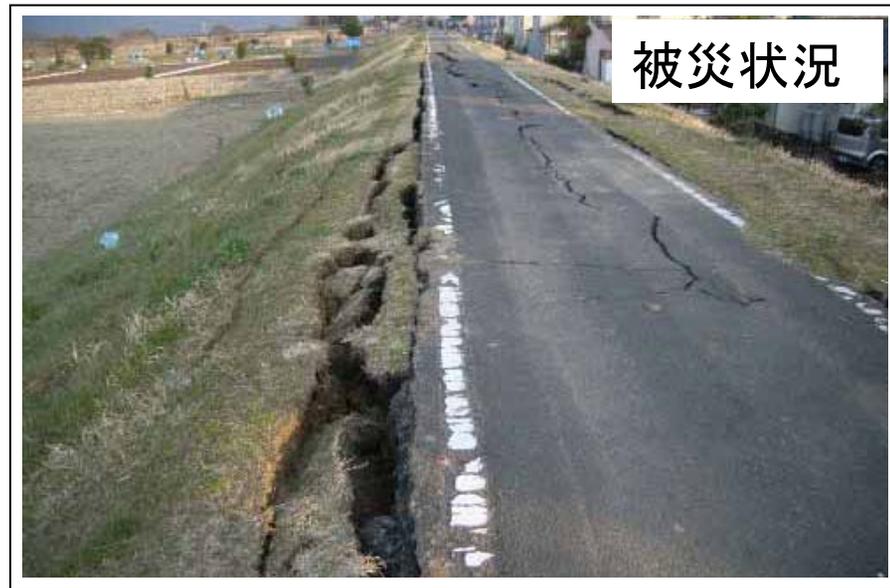
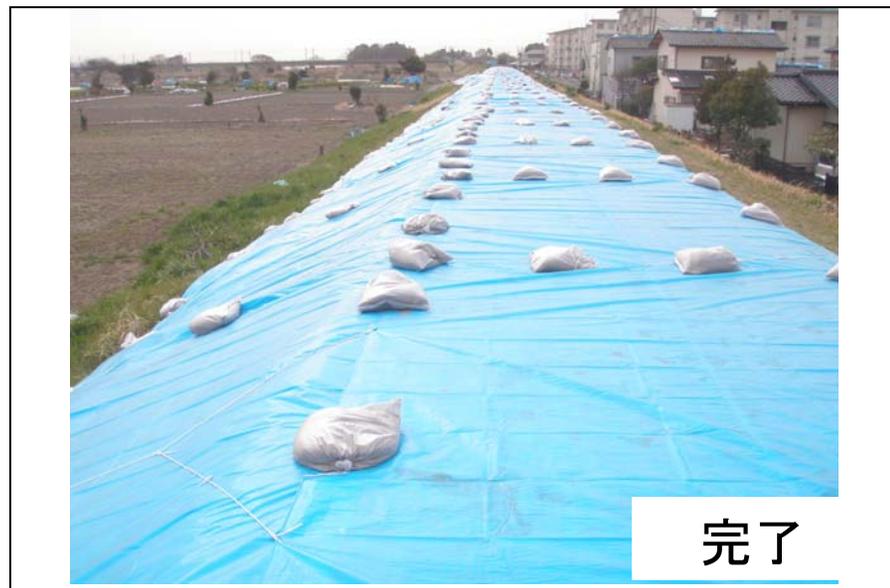
地先名:茨城県水戸市若宮地先
河川名:那珂川(右岸9.2k~9.6k)

- ・ 被災内容: 堤防天端沈下 L=430m
- ・ 対策工法: 盛換工法 約3,700m³
シート張 約3,500m²
- ・ 着手日: 平成23年3月15日
- ・ 完了日: 平成23年3月28日19:30工事完了

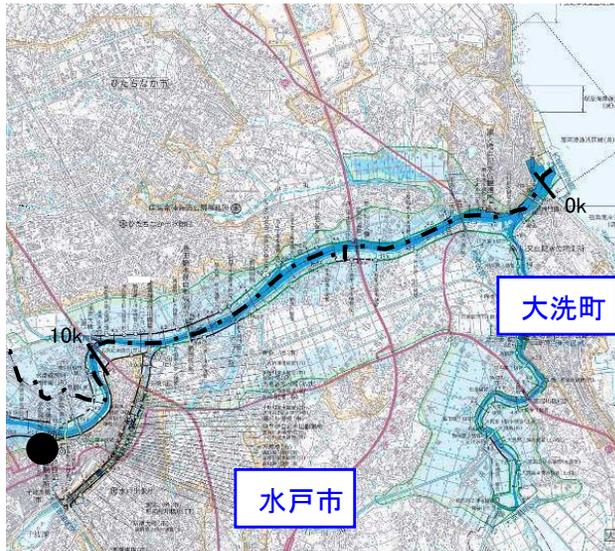
36 地先名:茨城県水戸市根本町地先
河川名:那珂川(右岸13.0k~13.1k)

被災状況

- ・ 被災内容: 堤防亀裂 L=165m
- ・ 対策工法: 盛換工法 約3,100m³
張芝 約2,440m²
- ・ 着手日: 平成23年3月16日
- ・ 完了日: 平成23年3月26日17時工事完了

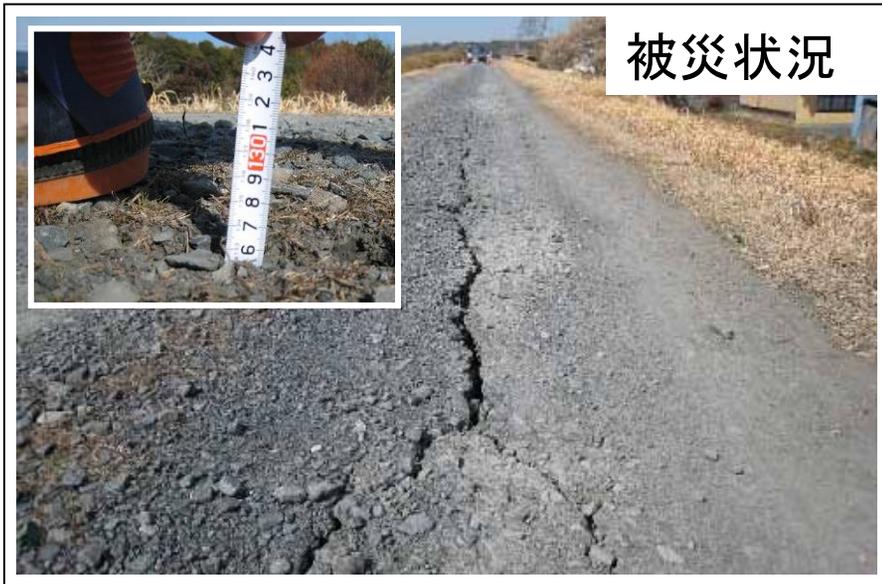
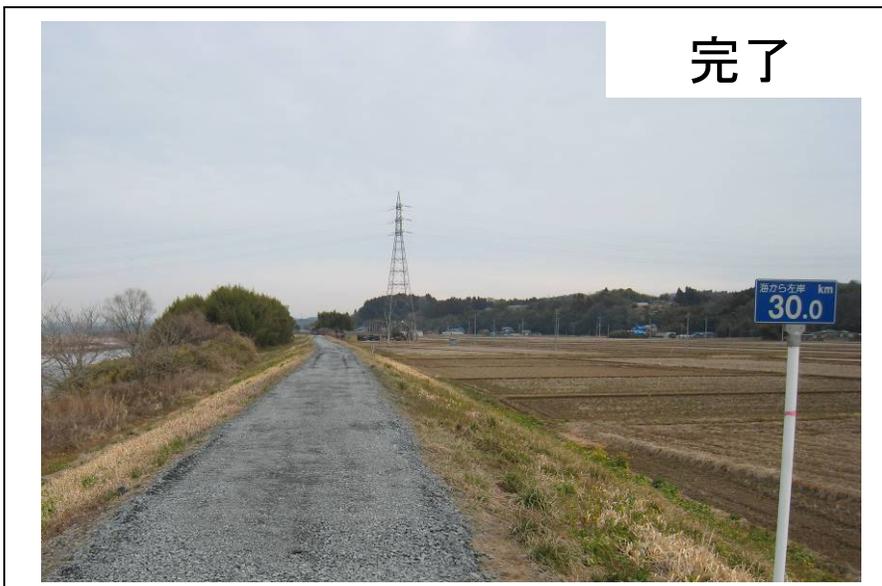
37 地先名:茨城県常陸大宮市小場地先
河川名:那珂川(左岸30.0k~31.0k)

- ・被災内容: 堤防亀裂 L=1,000m
- ・対策工法: 盛換工法 約3,800m³
- ・着手日: 平成23年3月15日
- ・完了日: 平成23年3月19日5時40分工事完了

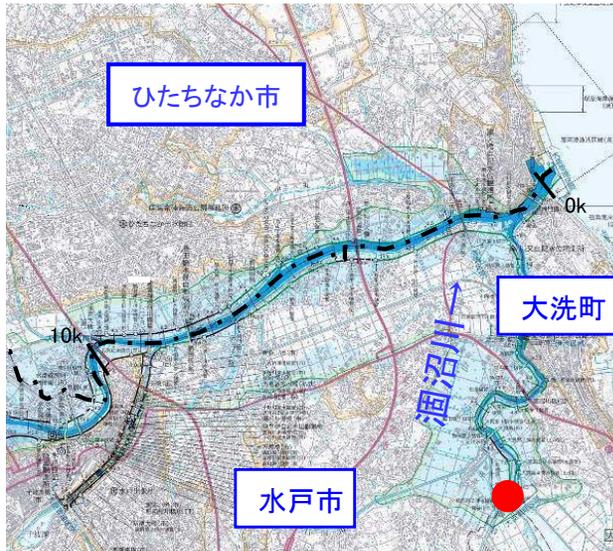
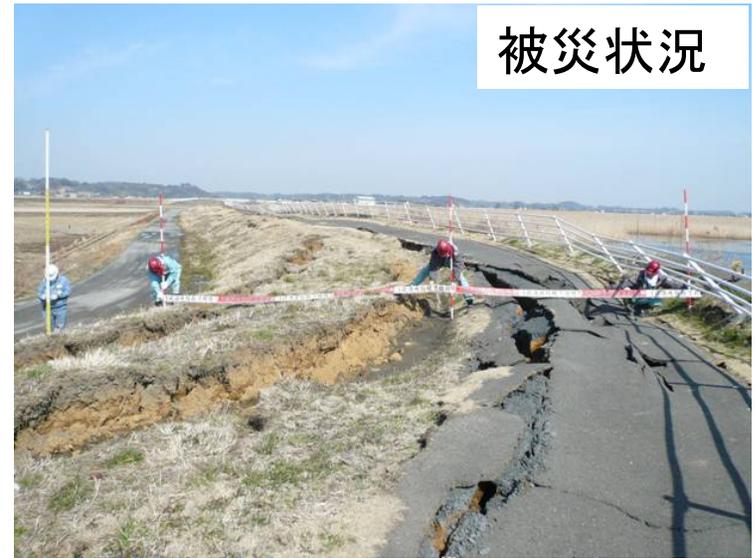
地先名: 茨城県東茨城郡茨城町下石崎地先
河川名: 那珂川 湊沼川(左岸7.6k~8.0k)

被災状況

- ・ 被災内容: 堤防沈下・亀裂 L=387m
- ・ 対策工法: 盛換工法 約8,100m³
シート張 約3,300m²
ブロックマット 約2,400m²
- ・ 着手日: 平成23年3月29日
- ・ 工事期間: 28日間程度
- ・ 現在の状況: 掘削工、盛土工施工中
法面整形施工中

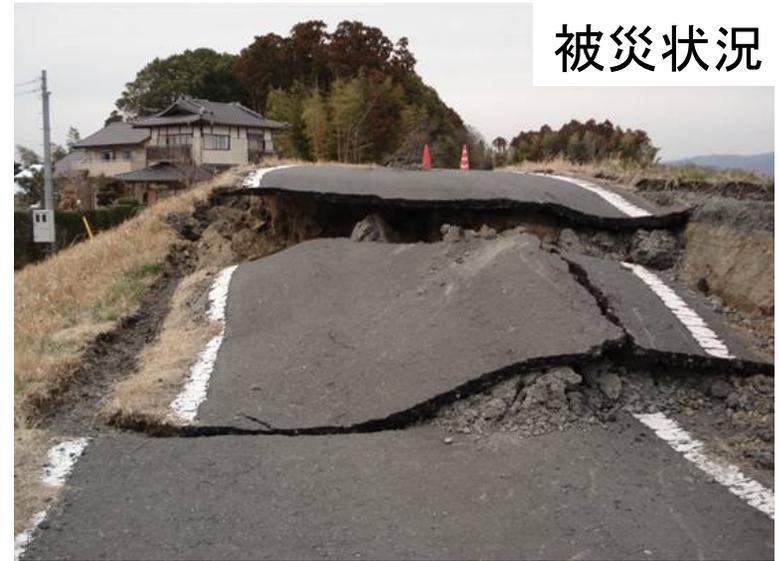
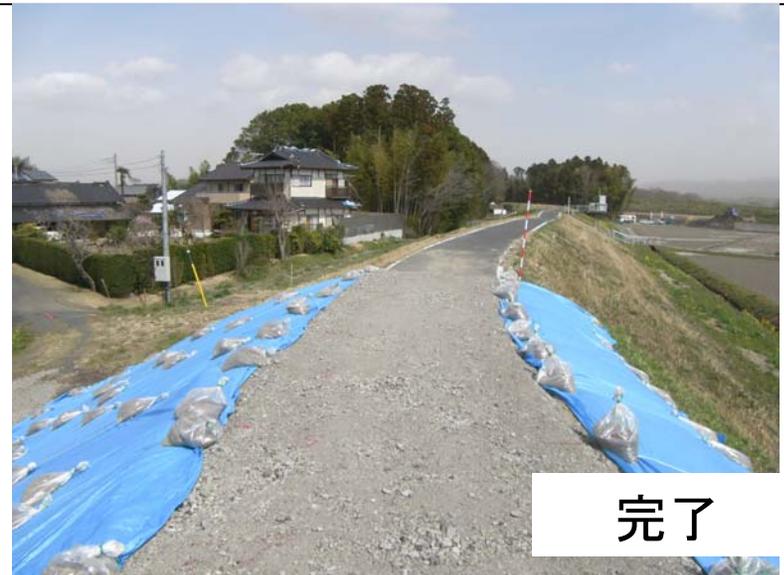
河川名: 久慈川(右岸6.8k~7.0k)

- ・ 被災内容: 堤防沈下 L=171m
- ・ 対策工法: 盛換工法 約3,200m³
シート張 約4,900m²
- ・ 着手日: 平成23年3月16日
- ・ 完了日: 平成23年3月29日10:30工事完了

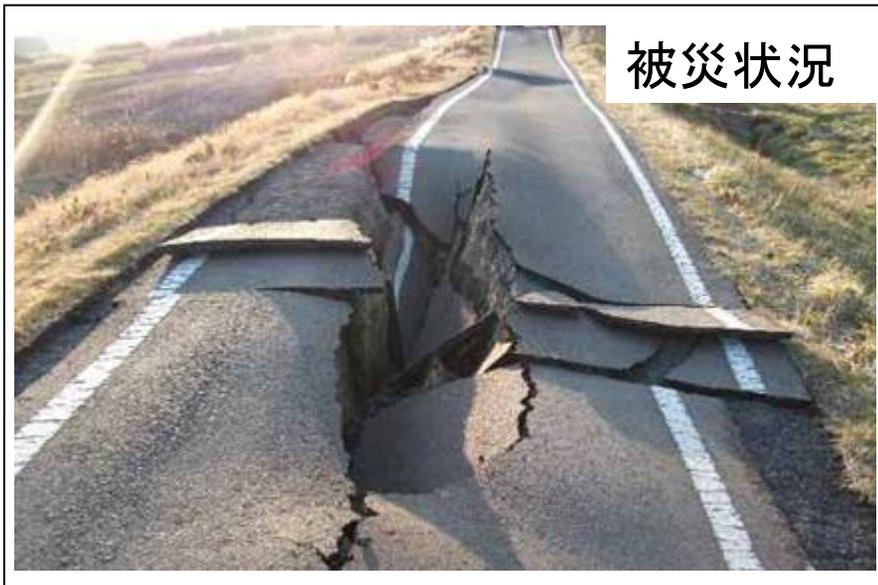
河川名:久慈川(左岸14.0k~14.6k)

- ・ 被災内容: 堤防天端沈下・亀裂 L=130m
- ・ 対策工法: 盛換工法 約1,800m³
シート張 約1,300m²
- ・ 着手日: 平成23年3月16日
- ・ 完了日: 平成23年3月31日6時工事完了

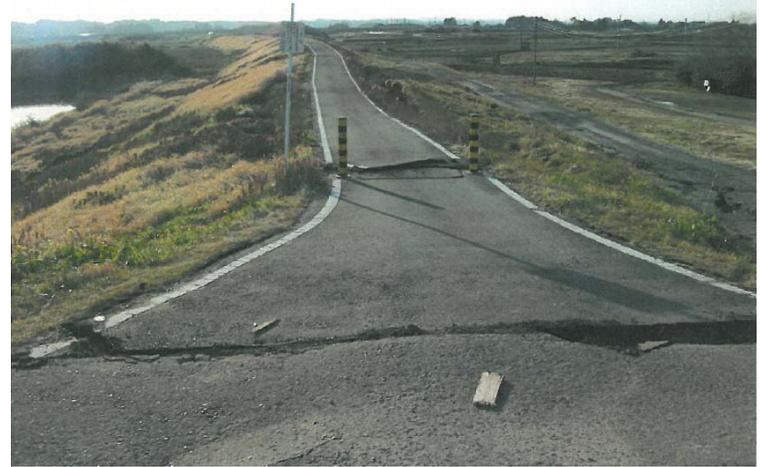
41 地先名: 茨城県常陸太田市栗原地先
河川名: 久慈川(左岸15.0k~15.2k)

被災状況

- ・ 被災内容: 堤防沈下・亀裂 L=115m
- ・ 対策工法: 盛換工法 約1,500m³
シート張 約1,300m²
ブロックマット 約700m
- ・ 着手日: 平成23年3月22日
- ・ 完了日: 平成23年4月8日6時工事完了

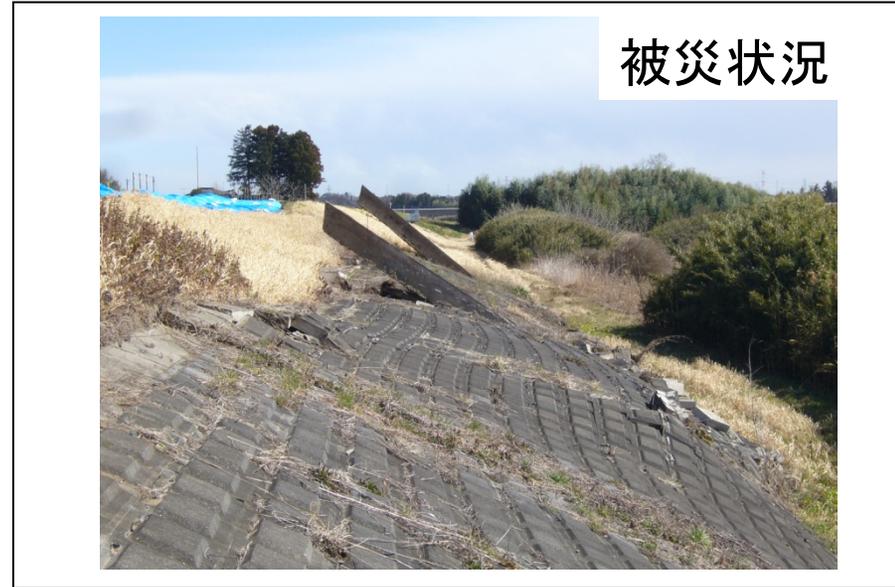
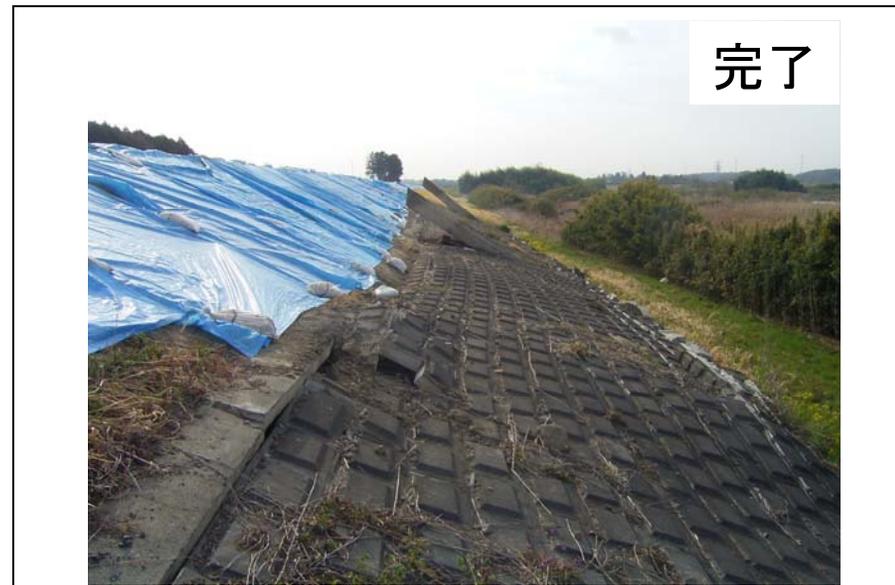
地先名: 茨城県常陸太田市小島地先
河川名: 久慈川(左岸16.5k~16.9k)

- ・被災内容: 堤防沈下・亀裂 L=400m
- ・復旧工法: 盛換工法 約5,300m³
シート張 約2,700m²
- ・着手日: 平成23年3月20日
- ・完了日: 平成23年3月28日8時工事完了

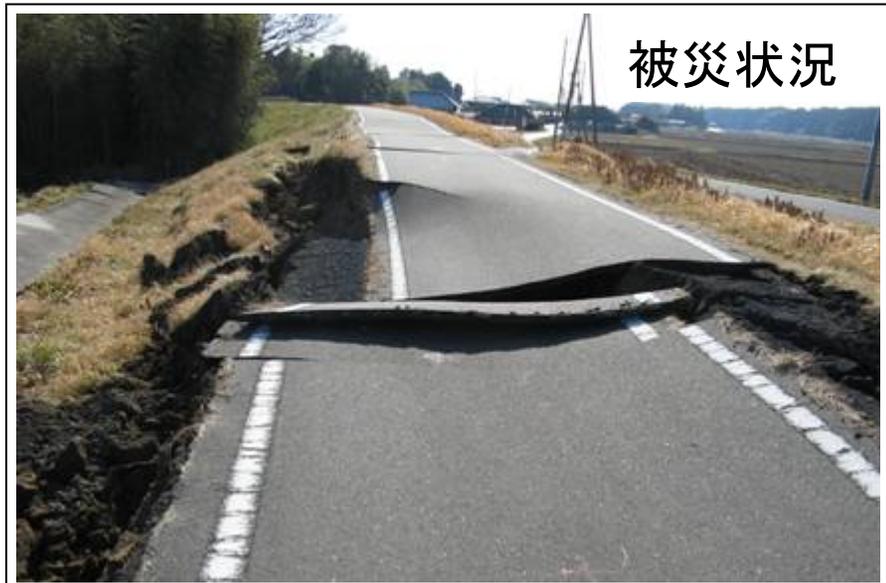
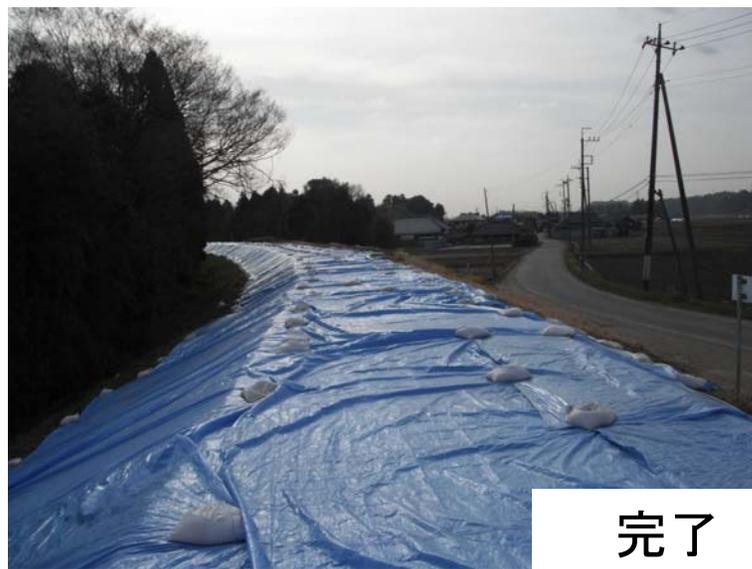
河川名: 久慈川(右岸17.5k~18.6k)

- ・ 被災内容: 堤防天端沈下・亀裂 L=1,241m
- ・ 対策工法: 盛換工法 約17,300m³
シート張 約11,900m²
- ・ 着手日: 平成23年3月16日
- ・ 完了日: 平成23年4月5日16時工事完了

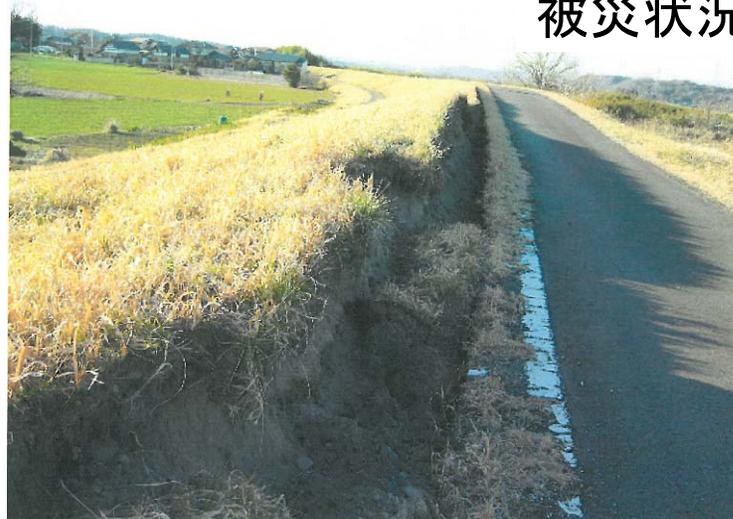
河川名:久慈川(右岸19.8k~19.9k)

被災状況

- ・被災内容: 堤防沈下・亀裂 L=150m
- ・対策工法: 盛換工法 約1,300m³
シート張 約1,300m²
- ・着手日: 平成23年3月20日
- ・完了日: 平成23年3月31日6時工事完了

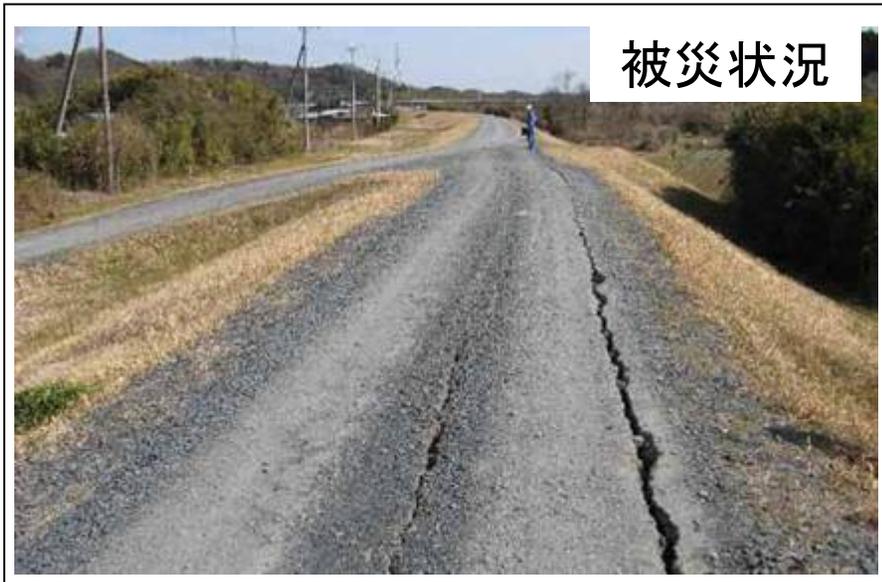
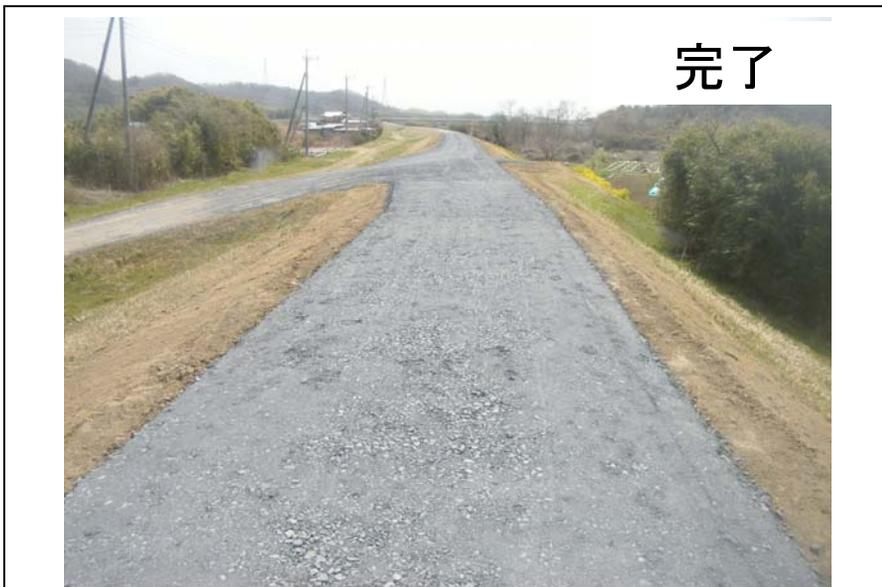
河川名:久慈川(左岸24.0k~25.0k)

- ・被災内容: 堤防天端亀裂 L=955m
- ・対策工法: 盛換工法 約6,900m³
張芝 約2,300m²
- ・着手日: 平成23年3月15日
- ・完了日: 平成23年4月3日21時工事完了

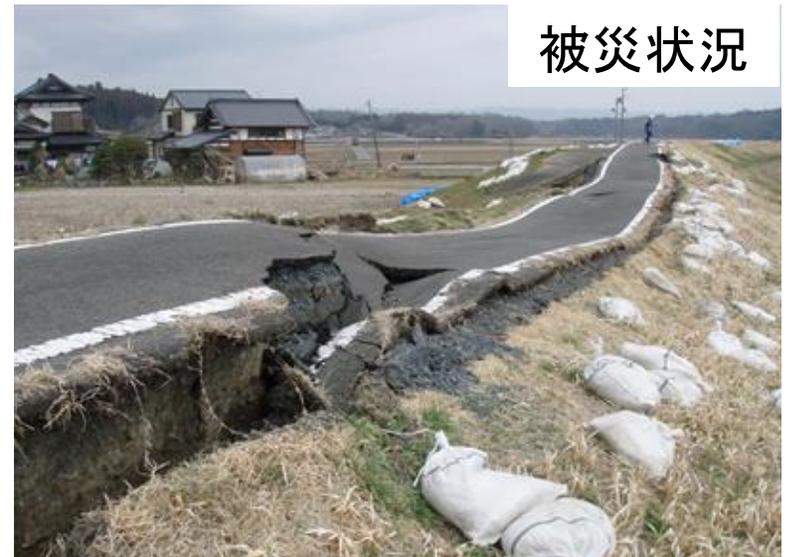
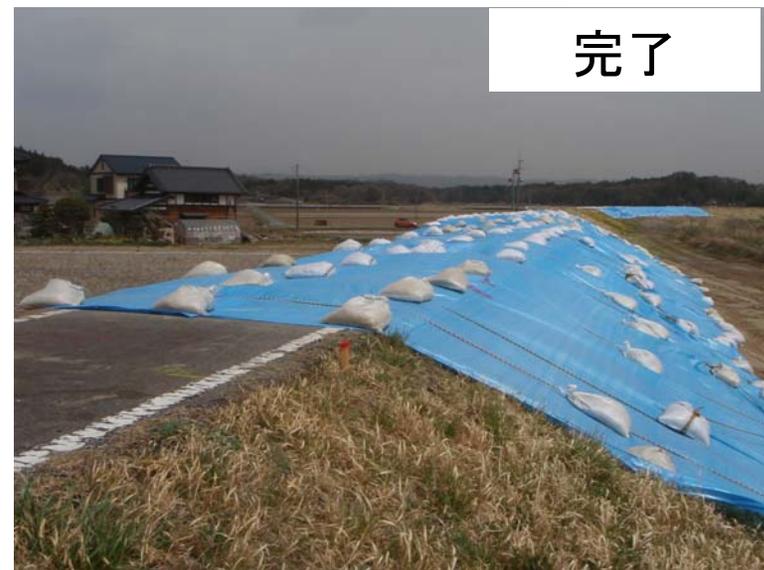
47 地先名:茨城県常陸太田市藤田町地先
河川名:久慈川 山田川(左岸3.5k~3.7k)

- ・ 被災内容: 堤防沈下・亀裂 L=108m
- ・ 対策工法: 盛換工法 約2,100m³
シート張 約1,730m²
ブロックマット 約490m²
- ・ 着手日: 平成23年3月25日
- ・ 完了日: 平成23年4月3日19時工事完了

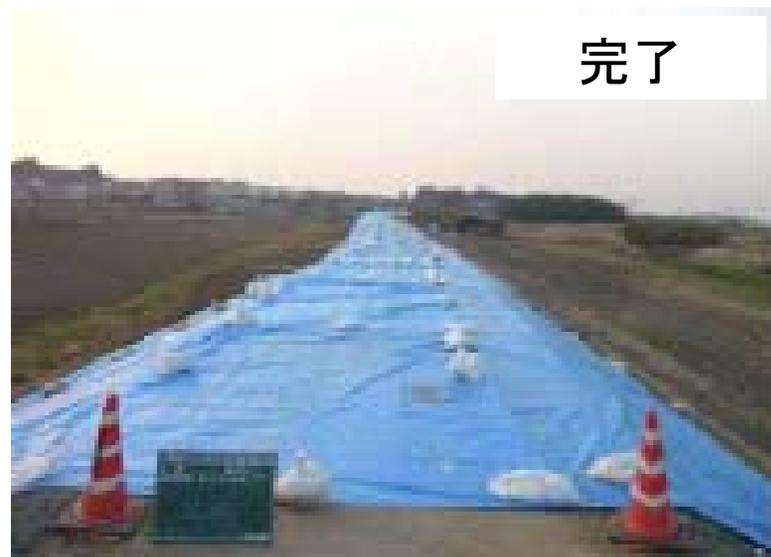
48 地先名:茨城県常陸太田市久米町地先
河川名:久慈川 山田川(左岸6.5k~6.9k)

- ・被災内容: 堤防沈下・亀裂 L=420m
- ・対策工法: 盛換工法 約4,500m³
シート張 約3,600m²
ブロックマット約500m²
- ・着手日: 平成23年3月20日
- ・完了日: 平成23年3月30日6時工事完了

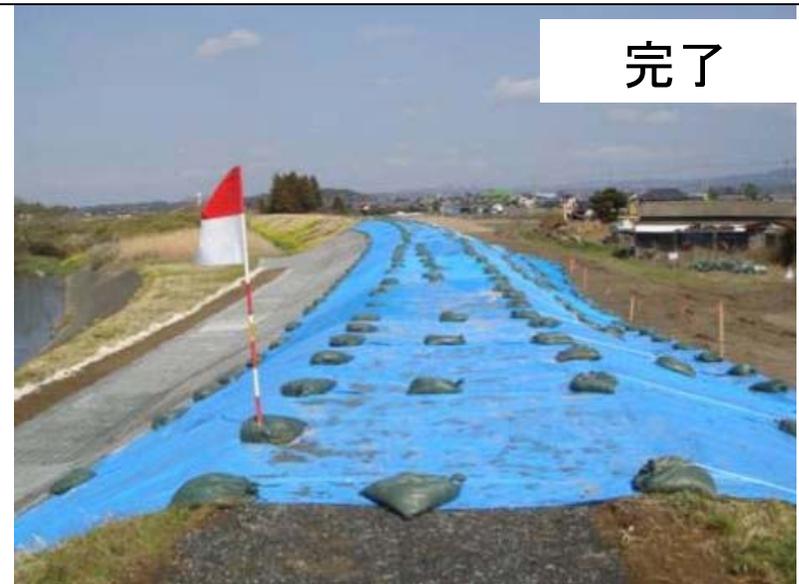
49 地先名:茨城県常陸太田市落合町地先
河川名:久慈川 里川(左岸-0.8k~-0.7k)

- ・ 被災内容: 堤防沈下・亀裂 L=103m
- ・ 対策工法: 盛換工法 約1,800m³
シート張 約900m²
ブロックマット 約1,100m²
- ・ 着手日: 平成23年3月25日
- ・ 完了日: 平成23年4月9日17時工事完了
