平成23年（2011年） 東北地方太平洋沖地震による 河川被災状況 [第3報]

平成23年4月14日
国土交通省 関東地方整備局河川部

■復旧状況写真（利根川）

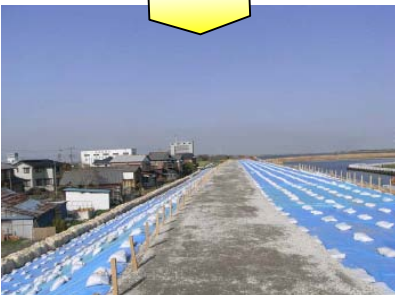
4 千葉県香取市佐原イ地先
利根川下流（右岸38.8k～39.0k）

- ・堤防沈下・亀裂 L=214m
- ・着手日：平成23年3月21日
- ・完了日：平成23年4月10日

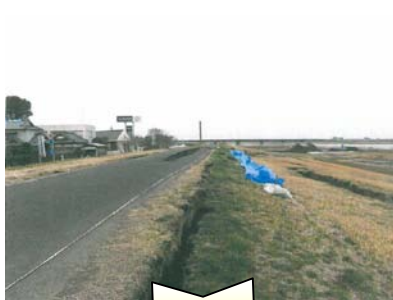
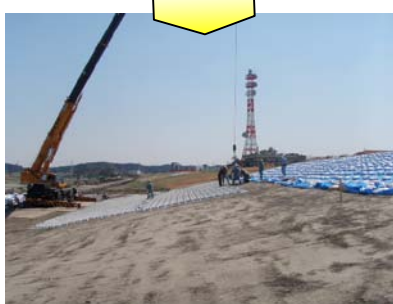
5 千葉県香取市佐原イ地先
利根川下流（右岸39.1k～39.6k）

- ・堤防沈下・亀裂 L=516m
- ・着手日：平成23年3月21日
- ・工事期間：35日間程度

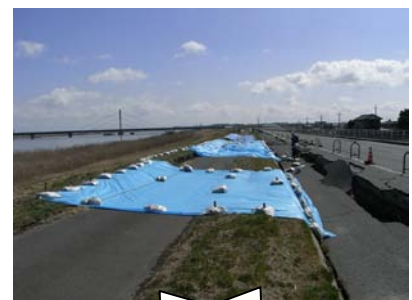
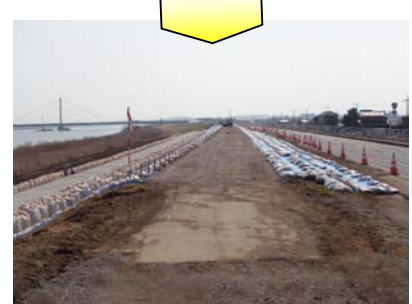
6 千葉県香取市佐原口地先
利根川下流（右岸41.0k～41.2k）

- ・堤防川表法滑り L=210m
- ・着手日：平成23年3月18日
- ・完了日：平成23年3月31日

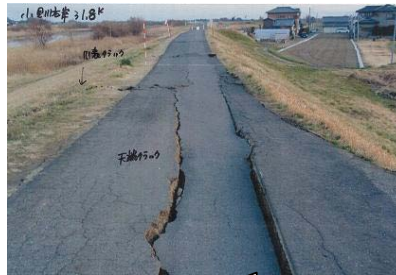
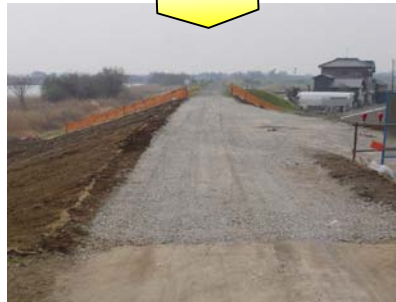
16 茨城県常総市上蛇地先
小貝川(右岸31.7k~31.8k)

- ・堤防亀裂 L=60m
- ・着手日：平成23年3月15日
- ・完了日：平成23年4月3日

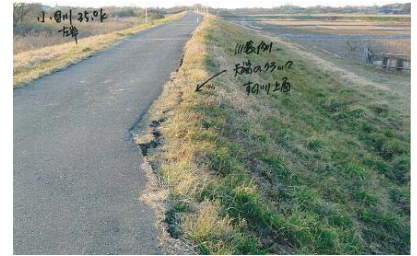
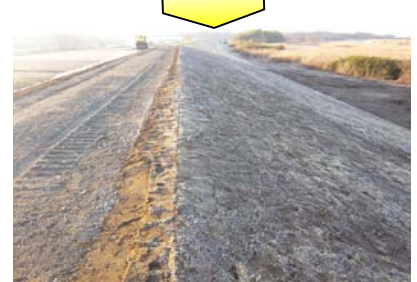
17 茨城県つくば市上郷地先
小貝川(左岸34.9k~35.0k)

- ・堤防亀裂 L=100m
- ・着手日：平成23年3月15日
- ・完了日：平成23年3月31日

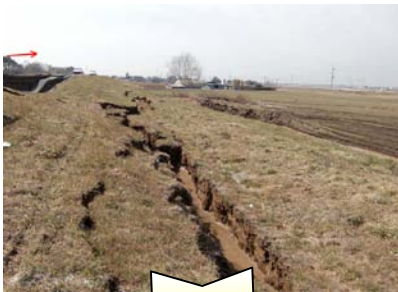
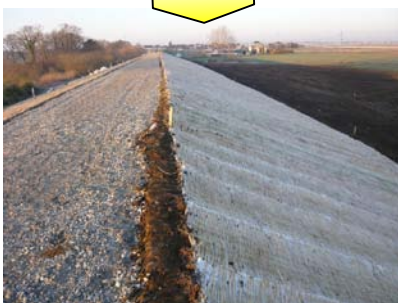
18 茨城県下妻市鯨地先
小貝川(右岸39.2k~39.3k)

- ・堤防崩れ L=125m
- ・着手日：平成23年3月12日
- ・完了日：平成23年3月31日

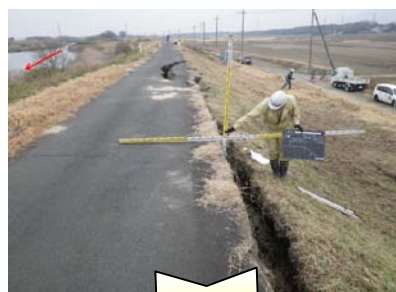
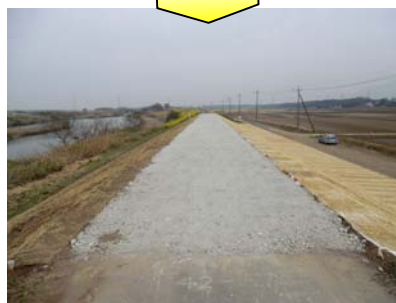
19 茨城県つくば市安食地先
小貝川(左岸41.9k~42.0k)

- ・堤防亀裂・沈下 L=59m
- ・着手日：平成23年3月15日
- ・完了日：平成23年3月31日

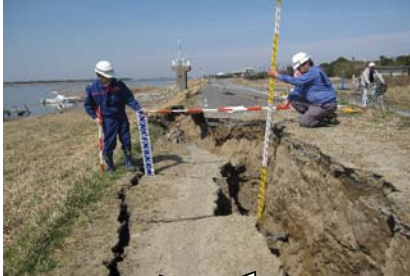
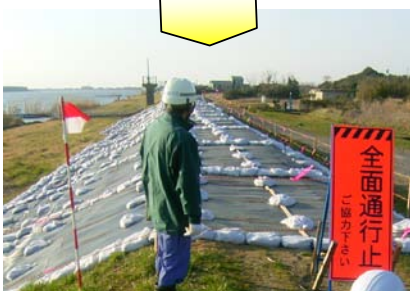
20 茨城県神栖市横瀬地先
常陸利根川
常陸川（左岸1.0k～1.5k）

- ・堤防沈下・亀裂 L=500m
- ・着手日：平成23年3月16日
- ・完了日：平成23年4月1日

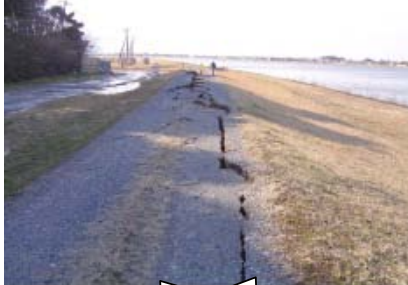
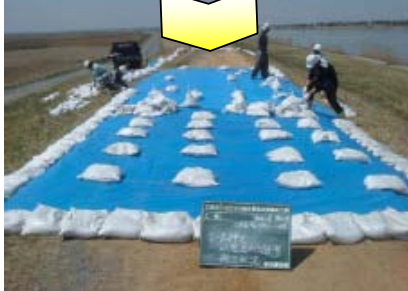
21 茨城県神栖市日川地先
常陸利根川
常陸川（右岸2.5k～5.0k）

- ・堤防沈下・亀裂 L=2,500m
- ・着手日：平成23年3月16日
- ・完了日：平成23年4月8日

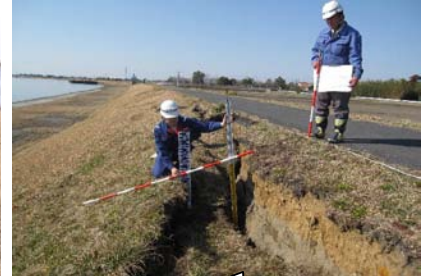
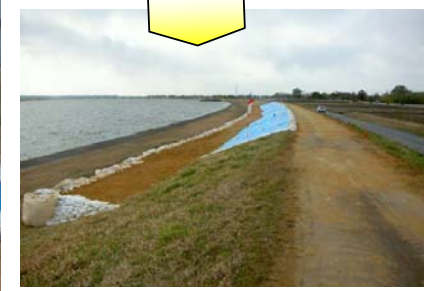
22 茨城県神栖市高浜地先
常陸利根川
常陸川（左岸8.0k～8.1k）

- ・堤防川表法面亀裂 L=100m
- ・着手日：平成23年3月15日
- ・完了日：平成23年3月27日

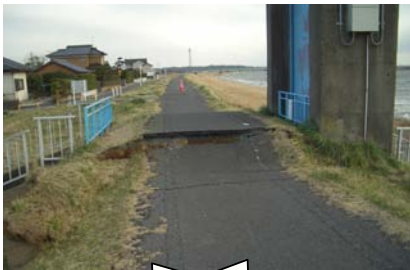
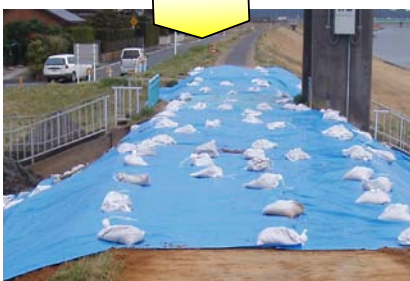
23 茨城県神栖市息栖地先
常陸利根川
常陸川（左岸10.7k）

- ・堤防沈下（樋管上下流）L=20m
- ・着手日：平成23年3月15日
- ・完了日：平成23年3月27日

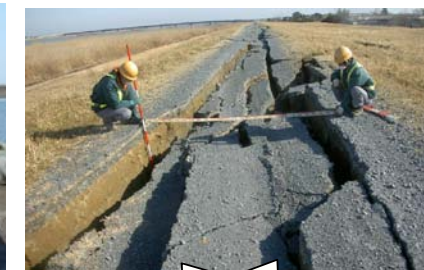
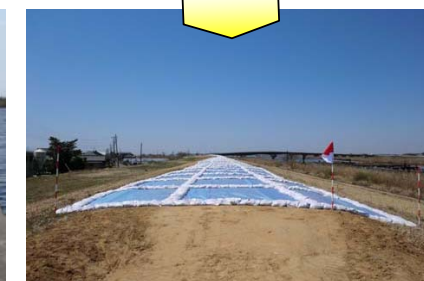
25 茨城県稲敷市本新地先
常陸利根川
西浦（右岸3.7k～5.2k）

- ・堤防沈下・亀裂 L=1,480m
- ・着手日：平成23年3月16日
- ・完了日：平成23年4月7日

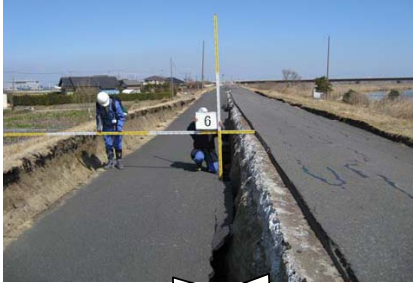
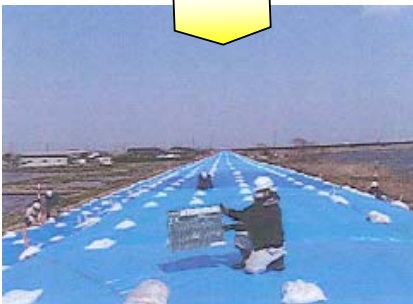
26 茨城県稲敷市尾島地先
常陸利根川
西浦(右岸7.6k~8.0k)

- ・堤防沈下、亀裂 L=400m
- ・着手日：平成23年3月16日
- ・完了日：平成23年3月30日

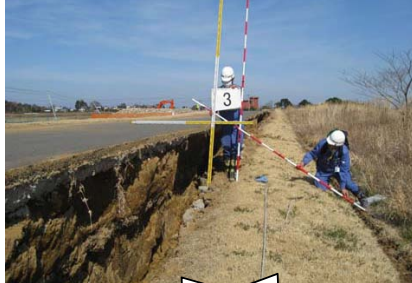
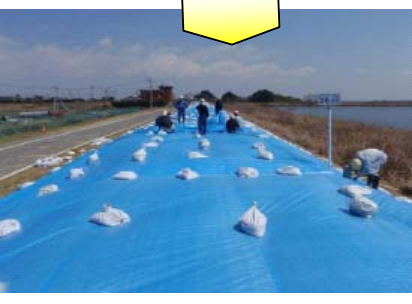
27 茨城県稲敷郡美浦村余郷入地先
常陸利根川
西浦(右岸26.3k~26.5k)

- ・堤防沈下・亀裂 L=250m
- ・着手日：平成23年3月16日
- ・完了日：平成23年3月31日

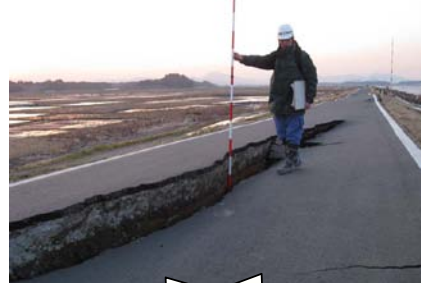
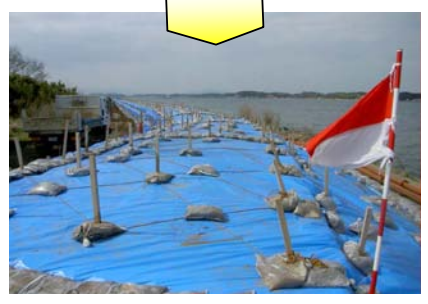
28 茨城県石岡市井関地先
常陸利根川
西浦(中岸33.1k~34.0k)

- ・堤防沈下・亀裂 L=900m
- ・着手日：平成23年3月17日
- ・完了日：平成23年4月10日

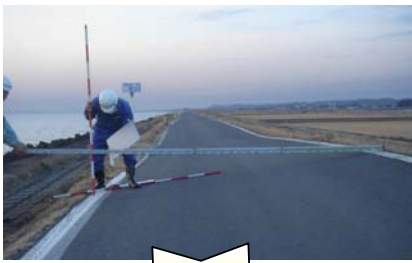
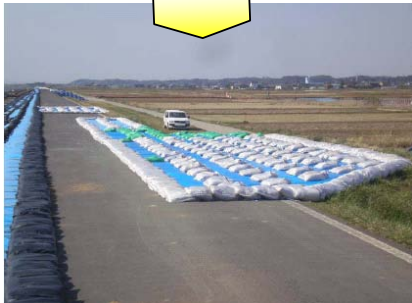
29 茨城県行方市小高地先
常陸利根川
西浦(左岸8.0k~10.0k)

- ・堤防沈下・亀裂 L=2,000m
- ・着手日：平成23年3月16日
- ・完了日：平成23年4月13日

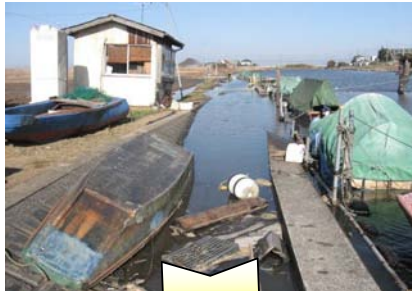
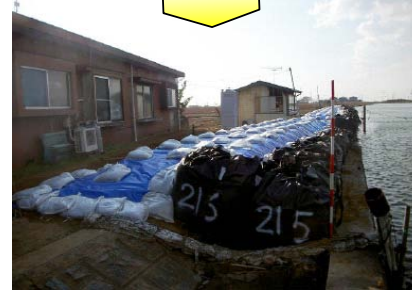
30 千葉県香取市筈島地先
常陸利根川
横利根川(左岸2.7k~2.8k)

- ・護岸沈下 L=100m
- ・着手日：平成23年3月16日
- ・完了日：平成23年4月1日

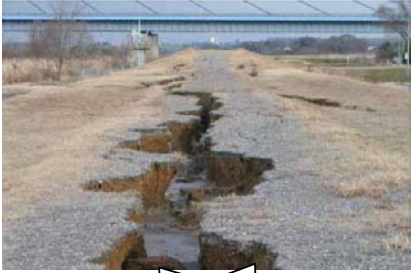
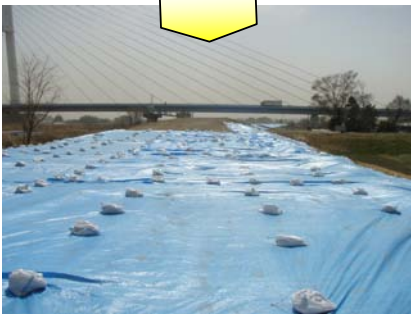
32 茨城県水戸市下大野地先
那珂川（右岸3.8k～4.5k）

- ・堤防天端亀裂 L=650m
- ・着手日：平成23年3月15日
- ・完了日：平成23年3月30日

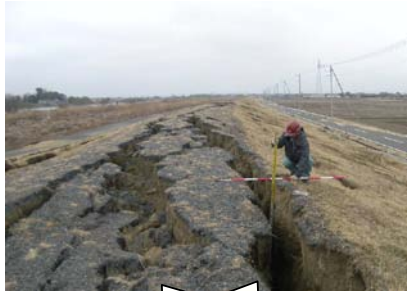
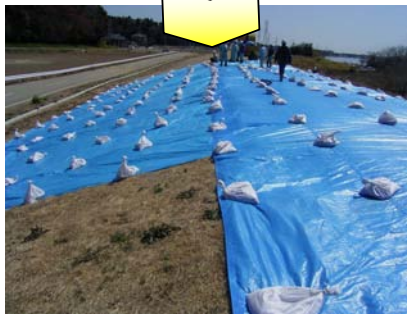
33 茨城県ひたちなか市三反田地先
那珂川（左岸5.5k～7.0k）

- ・堤防沈下・亀裂 L=1,365m
- ・着手日：平成23年3月20日
- ・工事期間：27日間程度

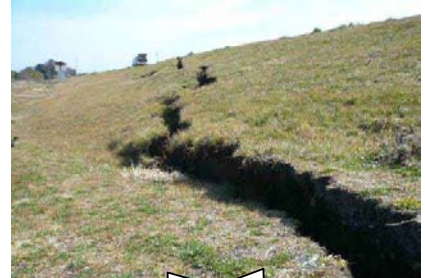
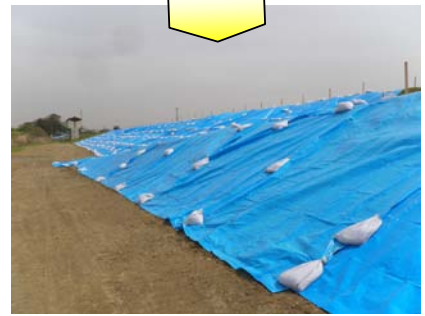
34 茨城県水戸市東大野地先
那珂川（右岸7.2k～7.3k）

- ・堤防川表亀裂 L=150m
- ・着手日：平成23年3月15日
- ・完了日：平成23年3月29日

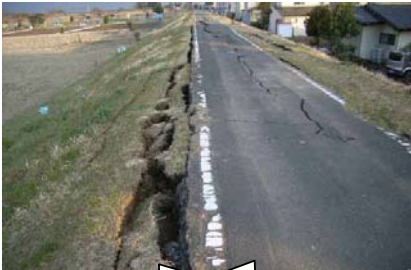
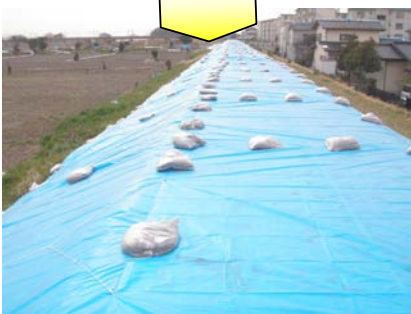
35 茨城県水戸市若宮地先
那珂川（右岸9.2k～9.6k）

- ・堤防天端沈下 L=430m
- ・着手日：平成23年3月15日
- ・完了日：平成23年3月28日

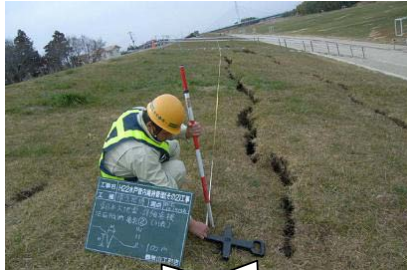
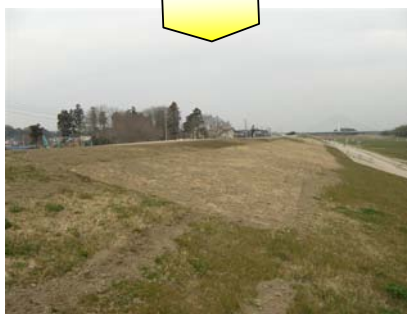
36 茨城県水戸市根本町地先
那珂川（右岸13.0k～13.1k）

- ・堤防亀裂 L=165m
- ・着手日：平成23年3月16日
- ・完了日：平成23年3月26日

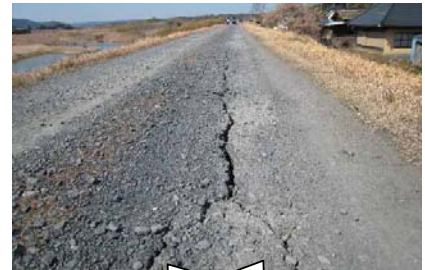
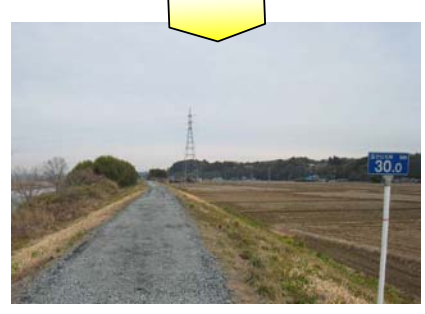
37 茨城県常陸大宮市小場地先
那珂川（左岸30.0k～31.0k）

- ・堤防亀裂 L=1,000m
- ・着手日：平成23年3月15日
- ・完了日：平成23年3月19日

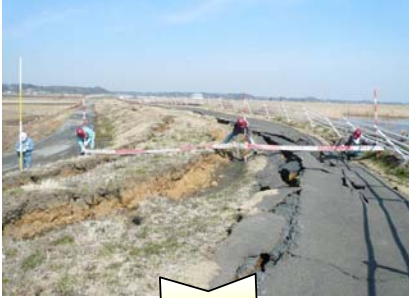
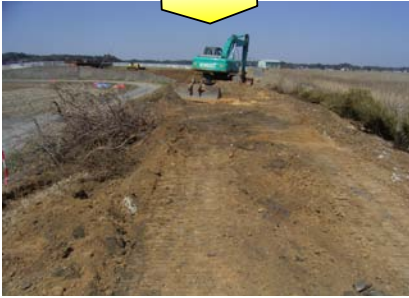
38 茨城県東茨城郡茨城町下石崎地先
那珂川 湊沼川(左岸7.6k~8.0k)

- ・堤防沈下・亀裂 L=387m
- ・着手日：平成23年3月29日
- ・工事期間：28日間程度

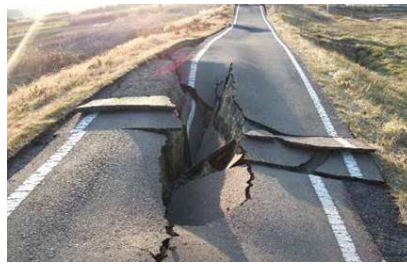
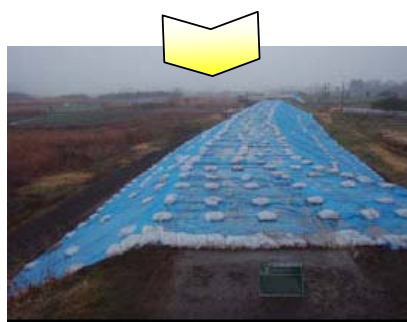
40 茨城県常陸太田市粟原地先
久慈川(左岸14.0k~14.6k)

- ・堤防天端沈下・亀裂 L=130m
- ・着手日：平成23年3月16日
- ・完了日：平成23年3月31日

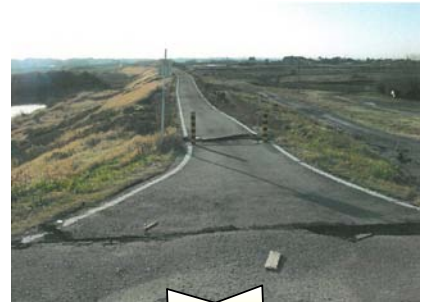
41 茨城県常陸太田市粟原地先
久慈川(左岸15.0k~15.2k)

- ・堤防沈下・亀裂 L=115m
- ・着手日：平成23年3月22日
- ・完了日：平成23年4月8日

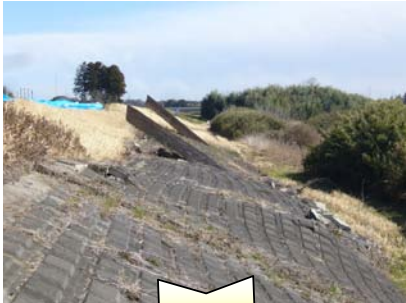
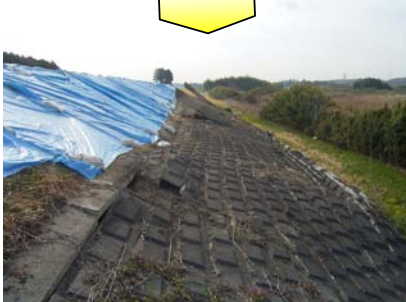
42 茨城県常陸太田市小島地先
久慈川(左岸16.5k~16.9k)

- ・堤防沈下・亀裂 L=400m
- ・着手日：平成23年3月20日
- ・完了日：平成23年3月28日

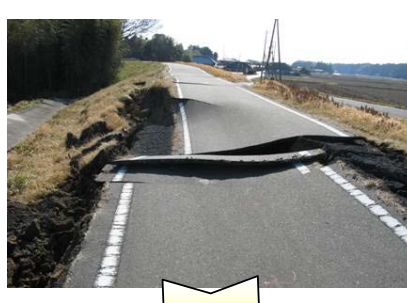
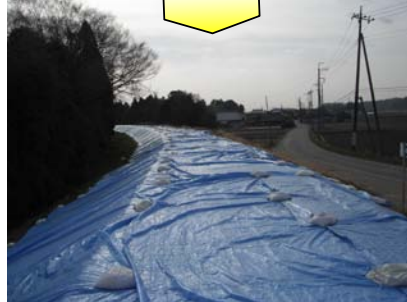
43 茨城県那珂市鹿島地先
久慈川(右岸17.5k~18.6k)

- ・堤防天端沈下・亀裂 L=1,241m
- ・着手日：平成23年3月16日
- ・完了日：平成23年4月5日

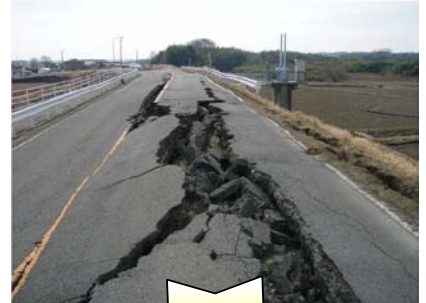
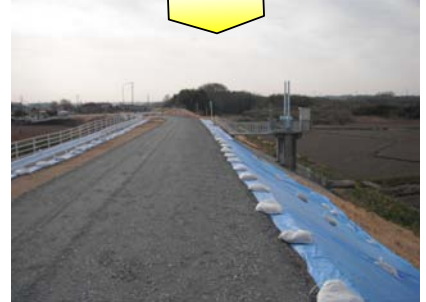
44 茨城県常陸太田市松栄町地先
久慈川(左岸18.3k~18.6k)

- ・堤防沈下・亀裂 L=296m
- ・着手日：平成23年3月25日
- ・完了日：平成23年4月3日

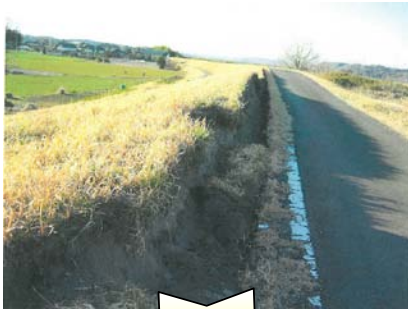
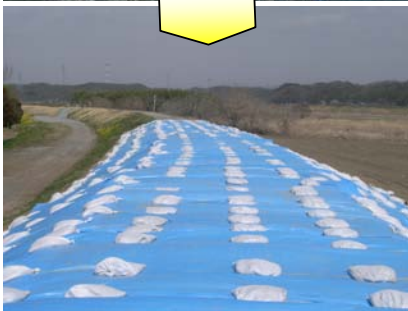
45 茨城県常陸大宮市下岩瀬地先
久慈川(右岸19.8k~19.9k)

・堤防沈下・亀裂L=150m
 ・着手日:平成23年3月20日
 ・完了日:平成23年3月31日

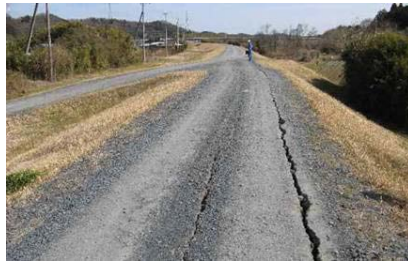
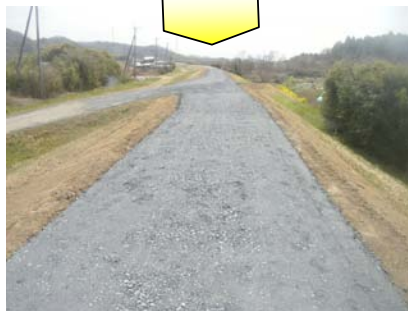
46 茨城県常陸大宮市富岡地先
久慈川(左岸24.0k~25.0k)

・堤防天端亀裂 L=955m
 ・着手日:平成23年3月15日
 ・完了日:平成23年4月3日

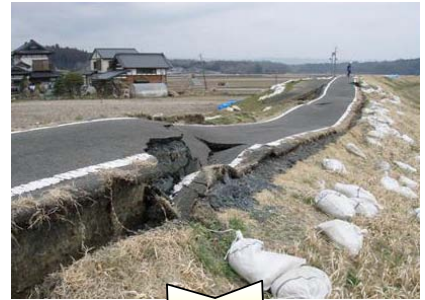
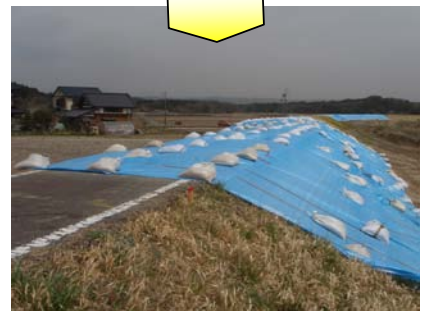
47 茨城県常陸太田市藤田町地先
久慈川 山田川(左岸3.5k~3.7k)

・堤防沈下・亀裂 L=108m
 ・着手日:平成23年3月25日
 ・完了日:平成23年4月3日

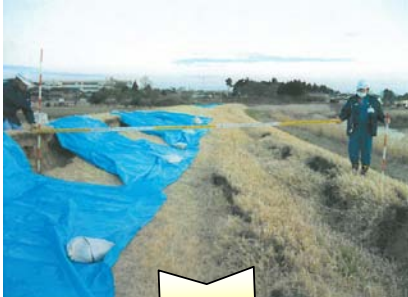
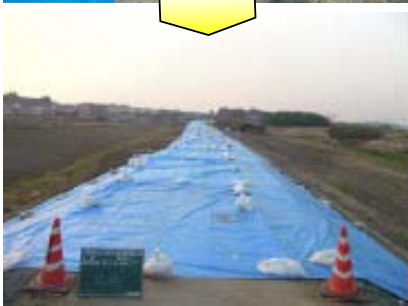
48 茨城県常陸太田市久米町地先
久慈川 山田川(左岸6.5k~6.9k)

・堤防沈下・亀裂 L=420m
 ・着手日:平成23年3月20日
 ・完了日:平成23年3月30日

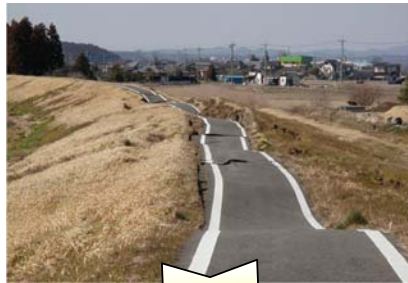
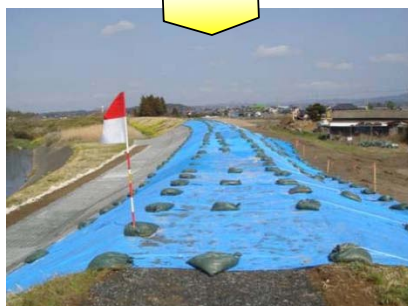
49 茨城県常陸太田市落合町地先
久慈川 里川(左岸-0.8k~-0.7k)

・堤防沈下・亀裂 L=103m
 ・着手日:平成23年3月25日
 ・完了日:平成23年4月9日
