直轄河川における緊急対策実施状況

[平成23年東北地方太平洋沖地震による河川被災箇所]

国土交通省 関東地方整備局河川部

東北地方太平洋沖地震 直轄河川における緊急対策実施状況 (速報版)

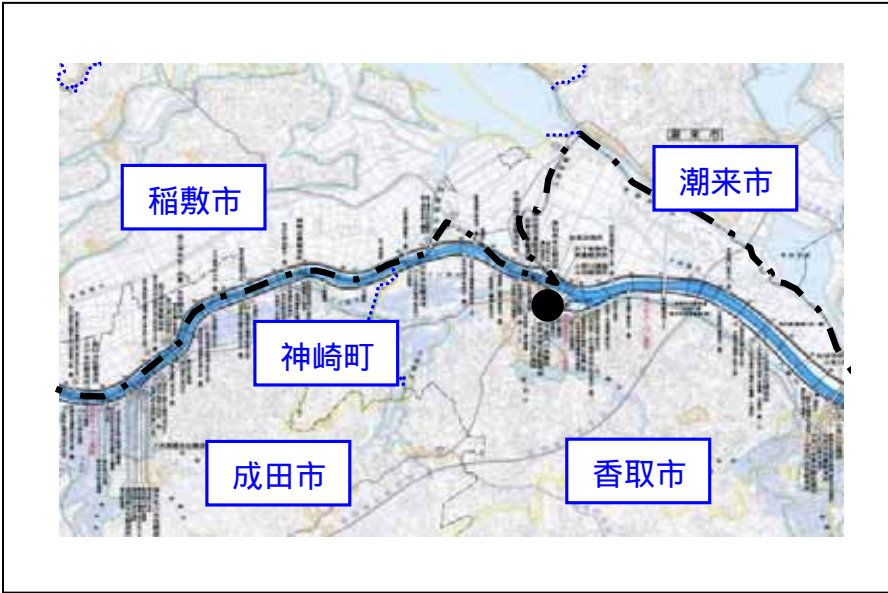
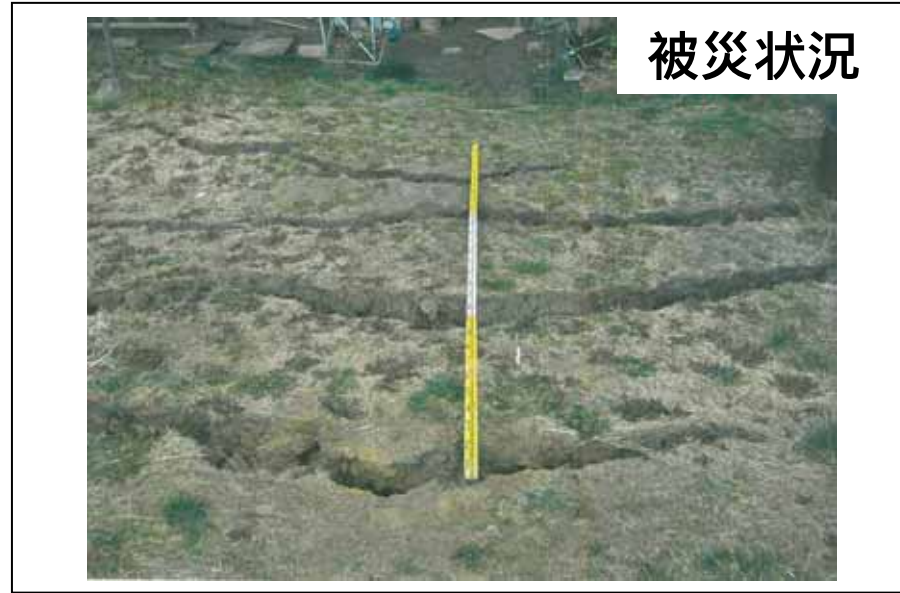
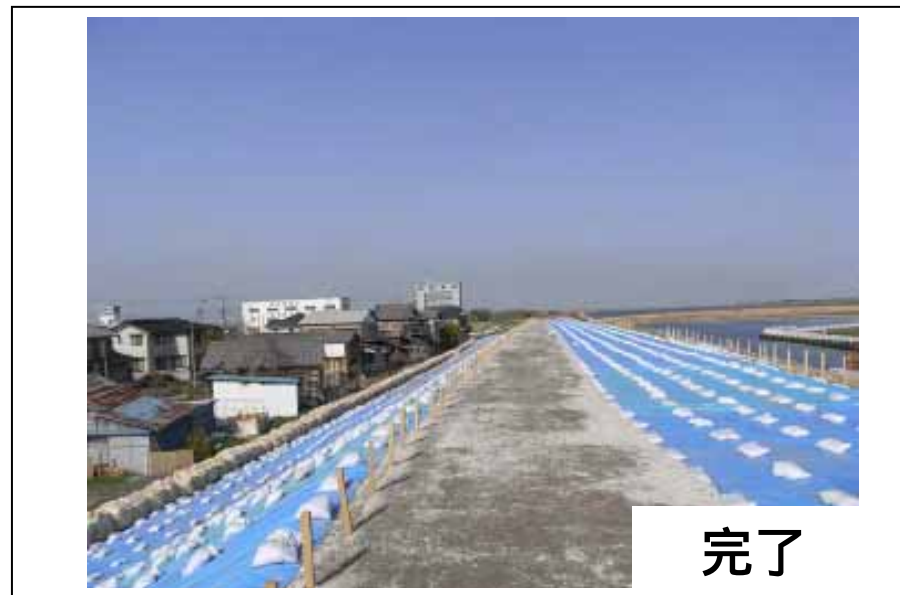
4 地先名:千葉県香取市佐原イ地先
河川名:利根川下流(右岸38.8k~39.0k)

- ・被災内容:堤防沈下・亀裂 L=214m
- ・対策工法:盛換工法 約3,000m³
シート張り 約4,000m²
大型土嚢 約220袋
- ・着手日:平成23年3月21日
- ・完了日:平成23年4月10日18時工事完了

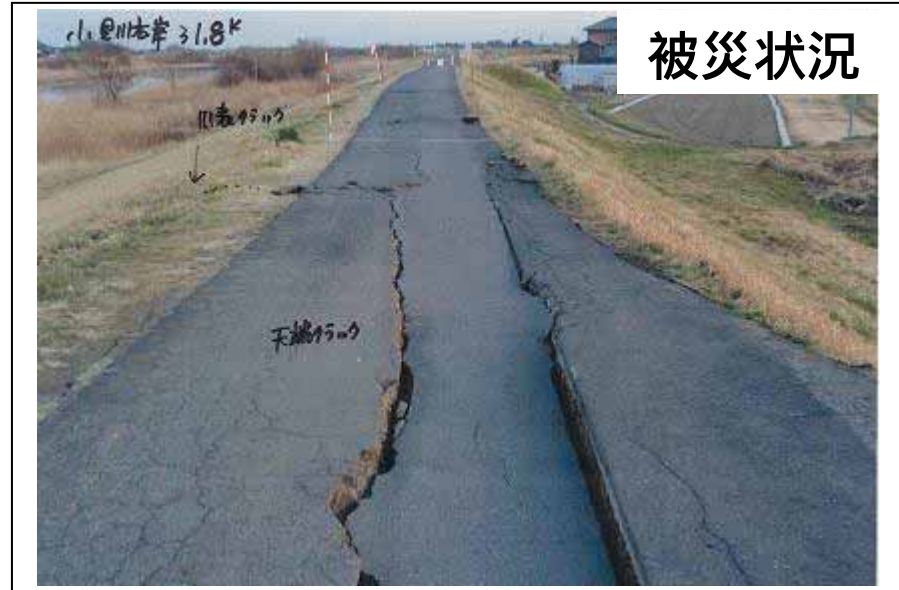
16 地先名: 茨城県常総市上蛇地先
河川名: 小貝川(右岸31.7k ~ 31.8k)

- ・ 被災内容: 堤防亀裂 L=60m
- ・ 対策工法: 盛換工法 約5,400m³
張芝 約930m²
ワラ芝 約840m²
- ・ 着手日: 平成23年3月15日
- ・ 完了日: 平成23年4月3日15時工事完了

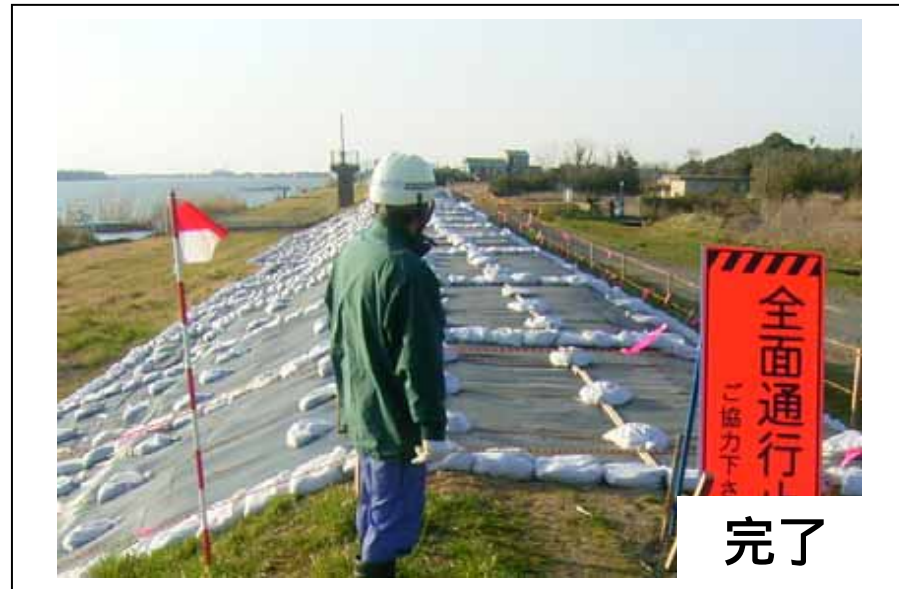
20 地先名:茨城県神栖市横瀬地先

- ・被災内容: 堤防沈下・亀裂 L=500m
- ・対策工法: 盛換工法 約3,300m³
シート張 約4,300m²
大型土嚢 約230袋
- ・着手日: 平成23年3月16日
- ・完了日: 平成23年4月1日15時工事完了

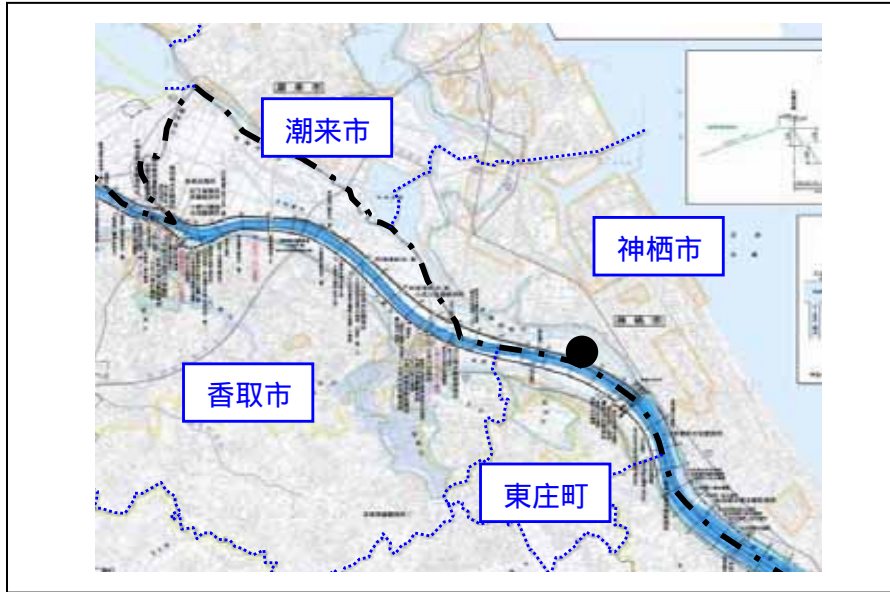
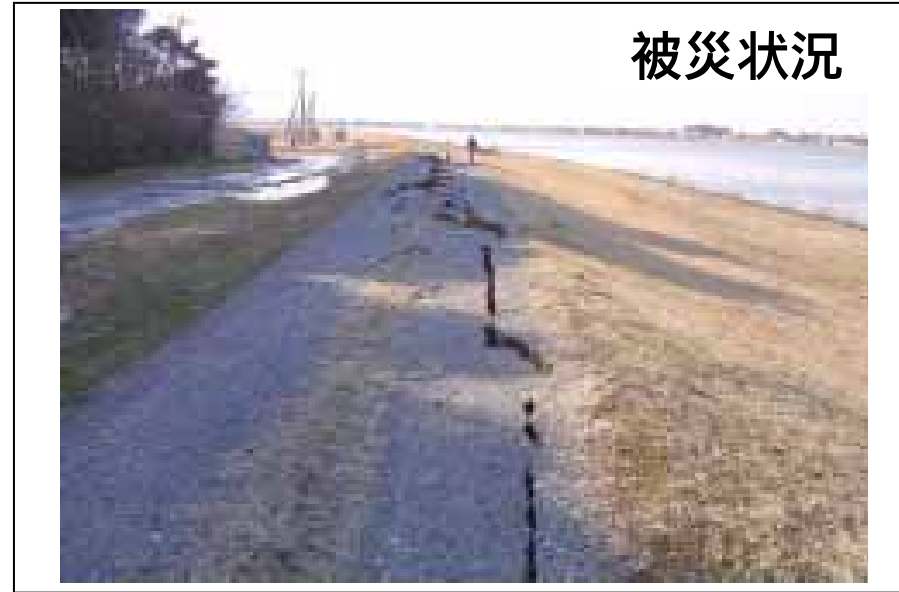
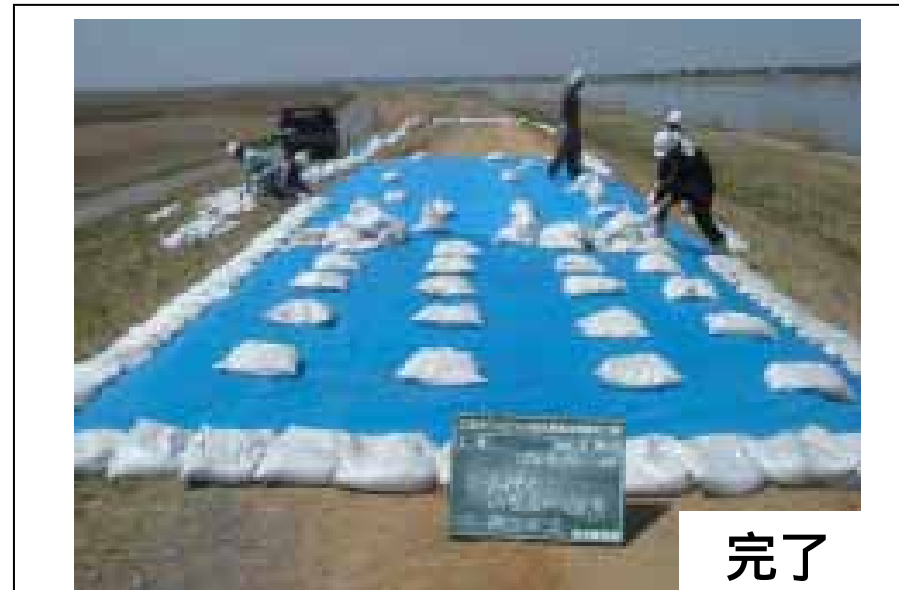
21 地先名:茨城県神栖市日川地先

- ・ 被災内容: 堤防沈下・亀裂 L=2,500m
- ・ 対策工法: 盛換工法 約3,300m³
シート張 約10,200m²
大型土嚢 約120袋
- ・ 着手日: 平成23年3月16日
- ・ 完了日: 平成23年4月8日15時工事完了

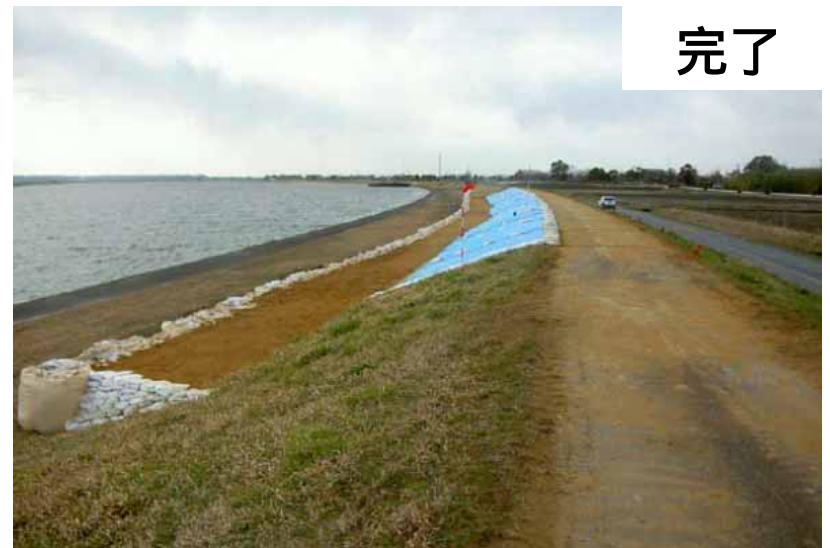
22 地先名:茨城県神栖市高浜地先

- ・被災内容:堤防川表法面亀裂 L=100m
- ・対策工法:盛換工法 約200m³
張芝 約400m²
- ・着手日:平成23年3月15日
- ・完了日:平成23年3月27日15時工事完了

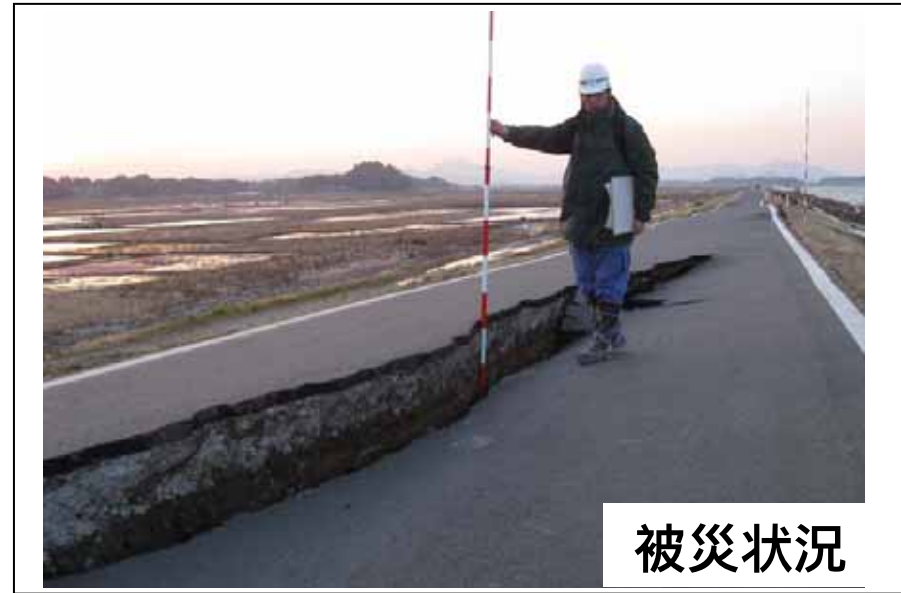
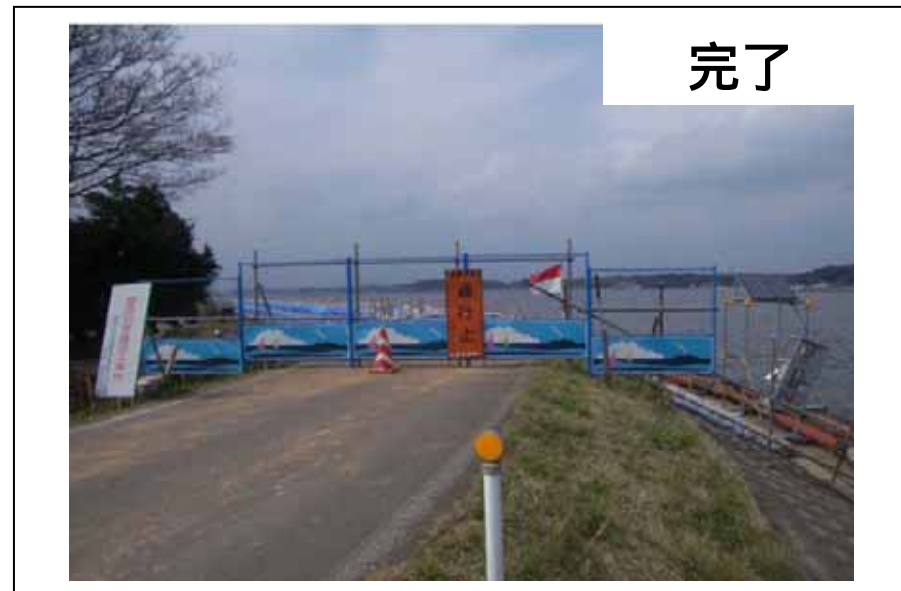
28

- ・被災内容: 堤防沈下・亀裂 L=900m
- ・対策工法: 盛換工法 約2,100m³
シート張 約6,300m²
大型土嚢 約2,500袋
- ・着手日: 平成23年3月17日
- ・完了日: 平成23年4月10日17時工事完了

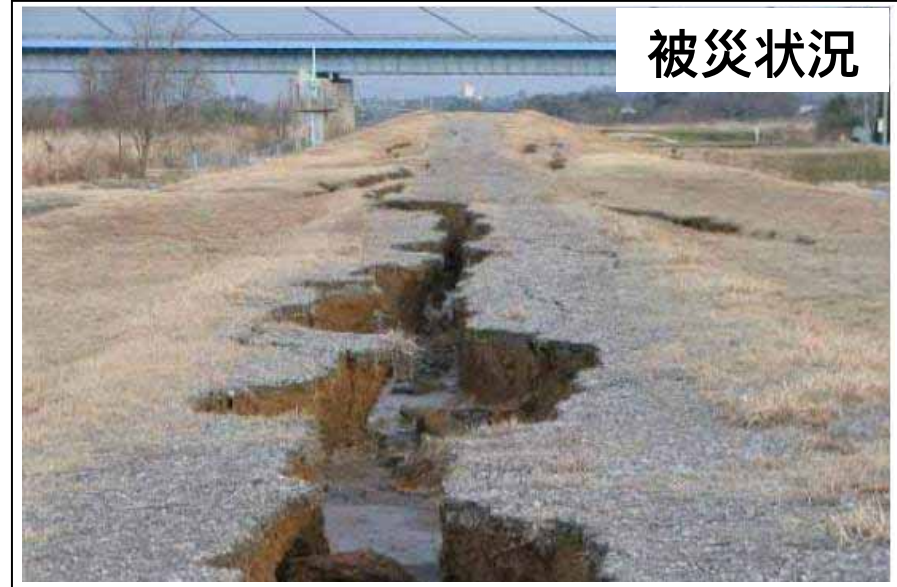
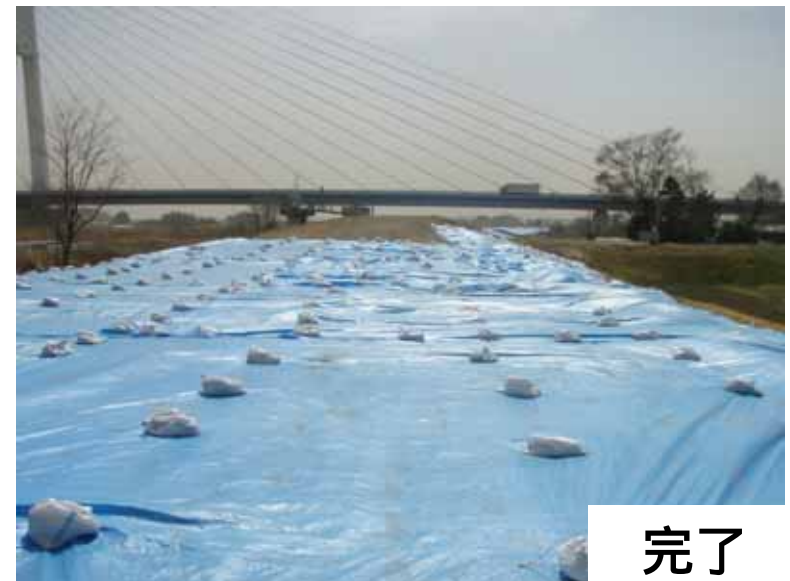
32 地先名: 茨城県水戸市下大野地先
河川名: 那珂川 (右岸3.8k ~ 4.5k)

- ・ 被災内容: 堤防天端亀裂 L=650m
- ・ 対策工法: 盛換工法 約17,600m³
シート張 約12,000m²
- ・ 着手日: 平成23年3月15日
- ・ 完了日: 平成23年3月30日13時工事完了

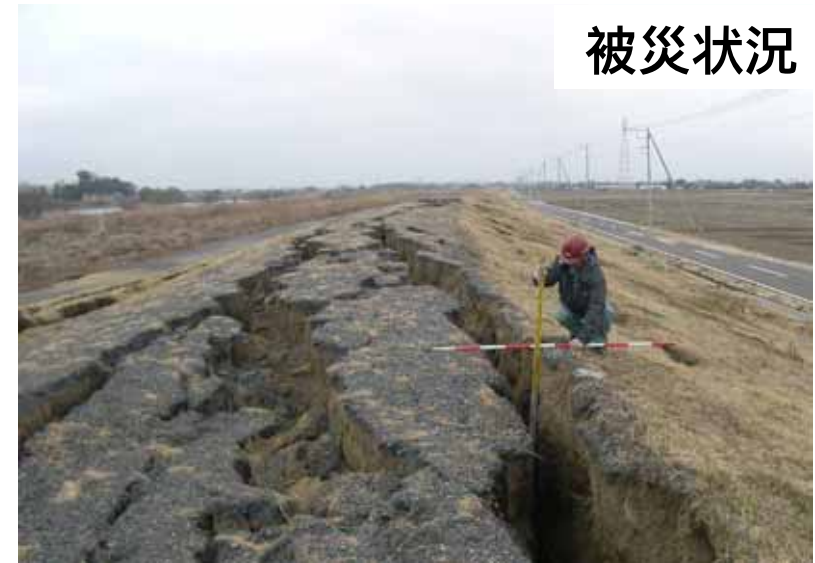
33 地先名: 茨城県ひたちなか市三反田地先
河川名: 那珂川(左岸5.5k~7.0k)

- ・被災内容: 堤防沈下・亀裂 L=1,365m
- ・対策工法: 盛換工法 約27,400m³
張芝 約14,200m²
- ・着手日: 平成23年3月20日
- ・完了日: 平成23年4月18日10時工事完了

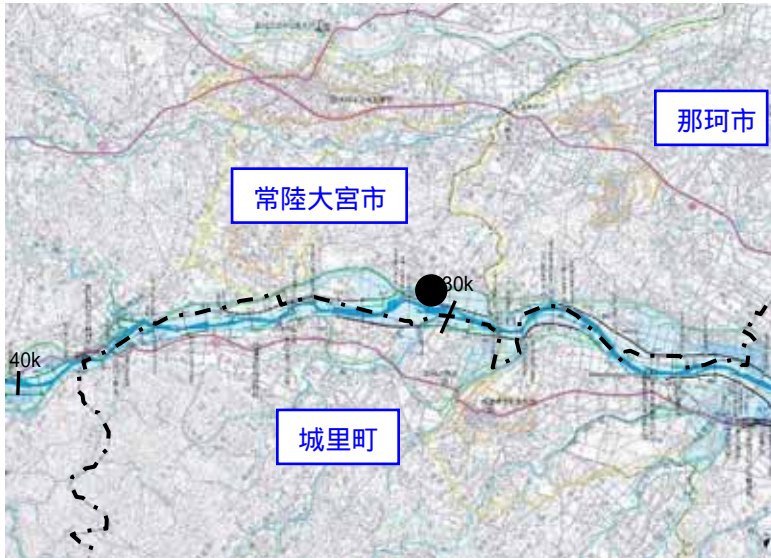
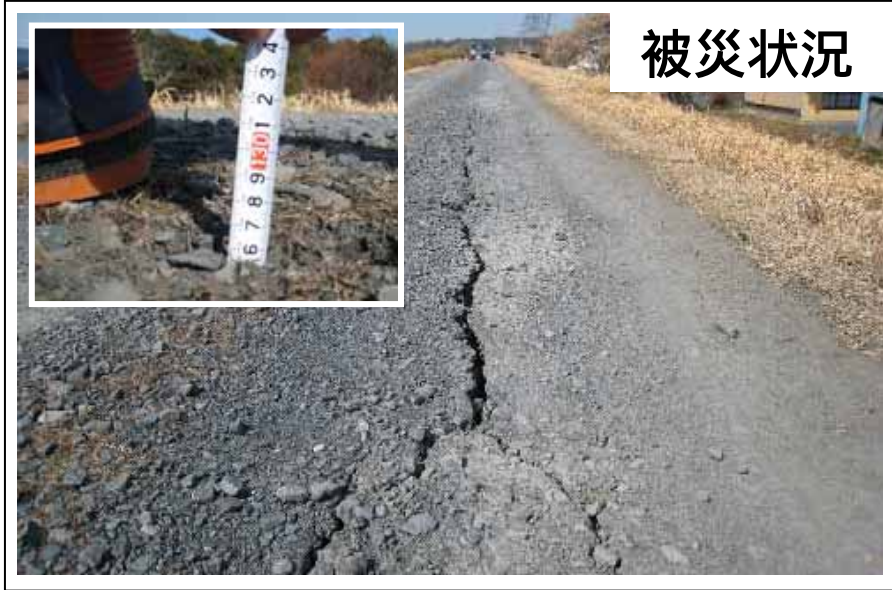
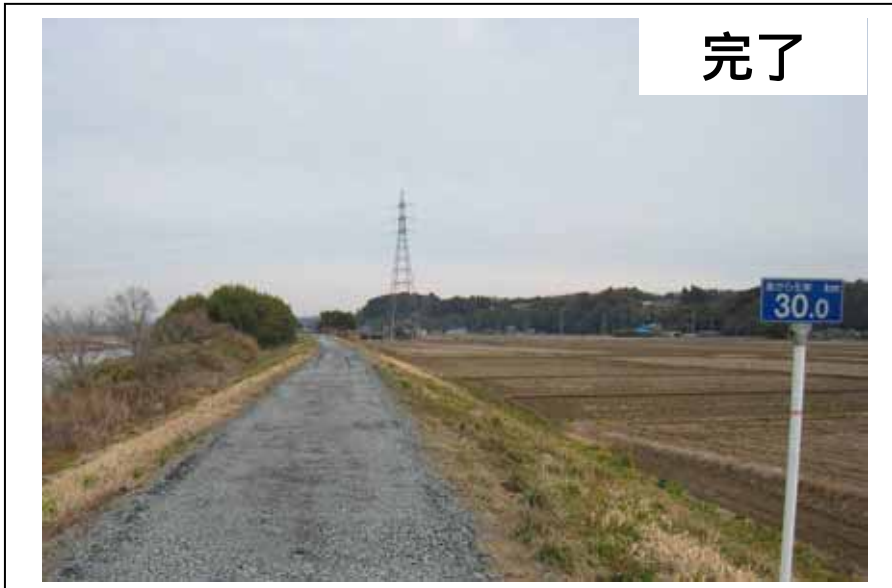
37 地先名: 茨城県常陸大宮市小場地先
河川名: 那珂川(左岸30.0k ~ 31.0k)

- ・被災内容: 堤防亀裂 L=1,000m
- ・対策工法: 盛換工法 約3,800m³
- ・着手日: 平成23年3月15日
- ・完了日: 平成23年3月19日5時40分工事完了

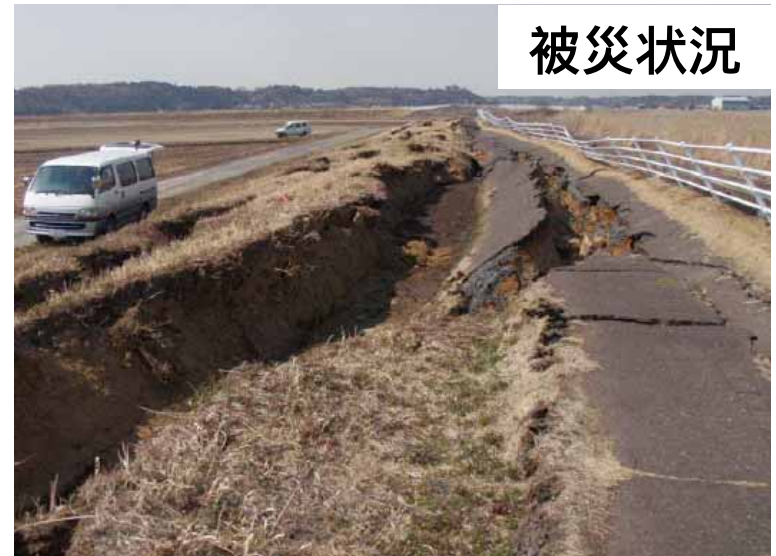
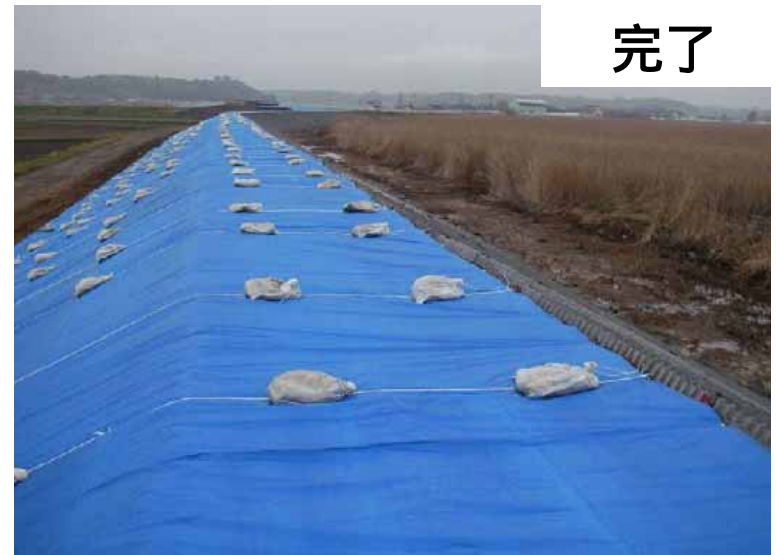
38 地先名:茨城県東茨城郡茨城町下石崎地先

- ・被災内容:堤防沈下・亀裂 L=387m
- ・対策工法:盛換工法 約8,100m³
シート張 約3,300m²
ブロックマット 約2,400m²
- ・着手日:平成23年3月29日
- ・完了日:平成23年4月22日15時工事完了

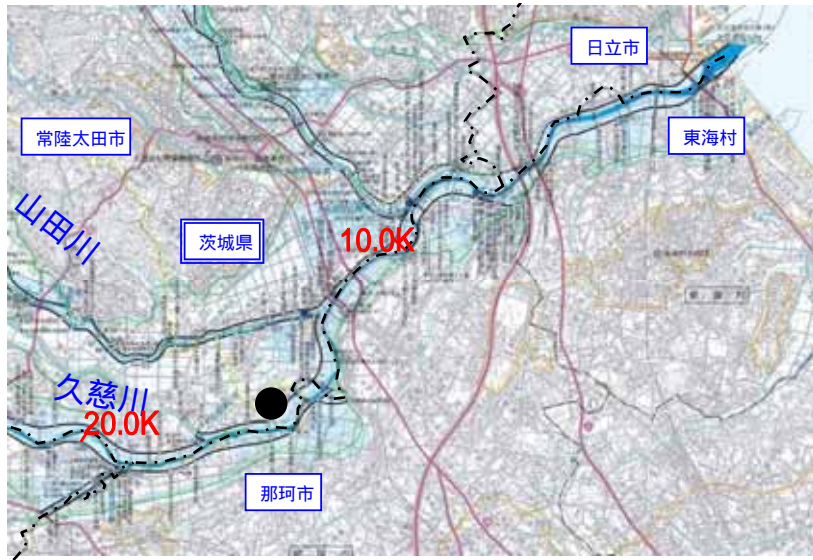
40 地先名: 茨城県常陸太田市粟原地先
河川名: 久慈川(左岸14.0k ~ 14.6k)

- ・被災内容: 堤防天端沈下・亀裂 L=130m
- ・対策工法: 盛換工法 約1,800m³
シート張 約1,300m²
- ・着手日: 平成23年3月16日
- ・完了日: 平成23年3月31日6時工事完了

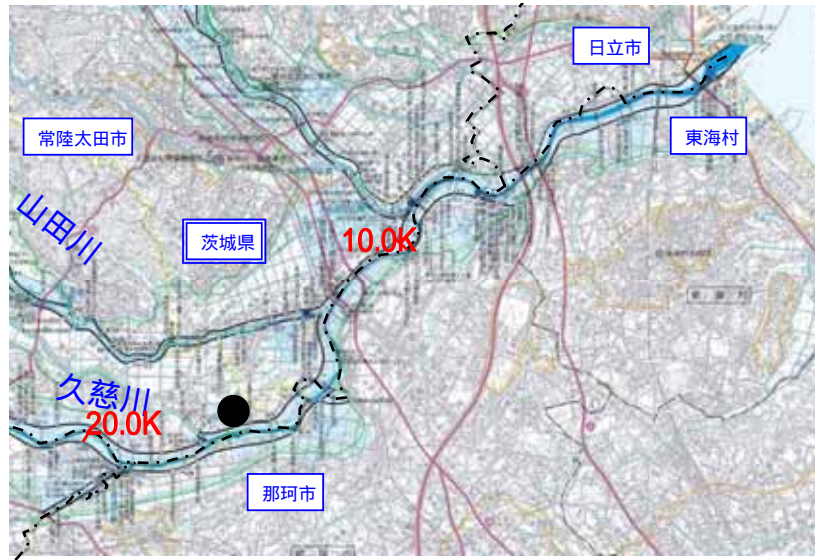
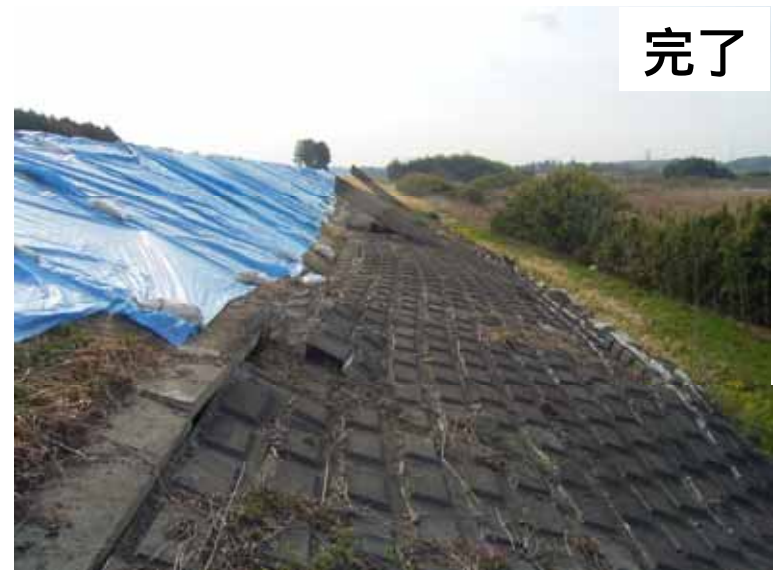
42 地先名: 茨城県常陸太田市小島地先
河川名: 久慈川(左岸16.5k ~ 16.9k)

- ・被災内容: 堤防沈下・亀裂 L=400m
- ・復旧工法: 盛換工法 約5,300m³
シート張 約2,700m²
- ・着手日: 平成23年3月20日
- ・完了日: 平成23年3月28日8時工事完了

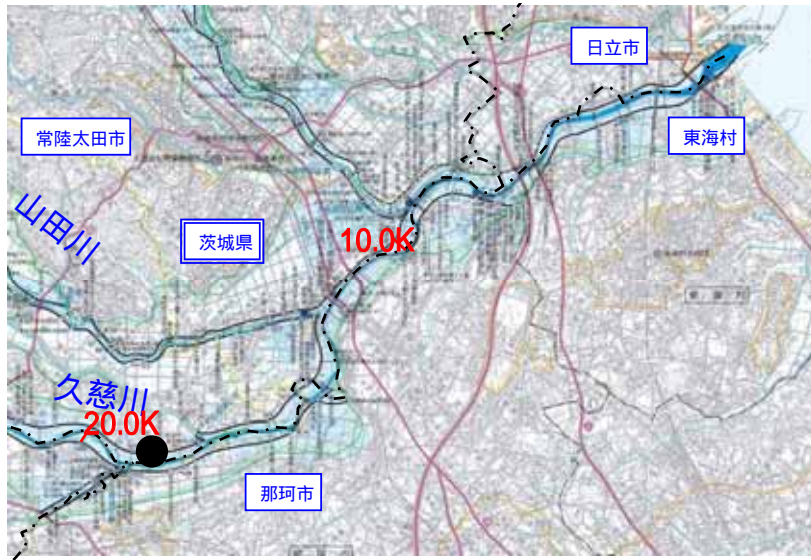
44 河川名: 久慈川(左岸18.3k ~ 18.6k)

- ・被災内容: 堤防沈下・亀裂 L=296m
- ・対策工法: 盛換工法 約5,900m³
シート張 約3,700m²
- ・着手日: 平成23年3月25日
- ・完了日: 平成23年4月3日15時工事完了

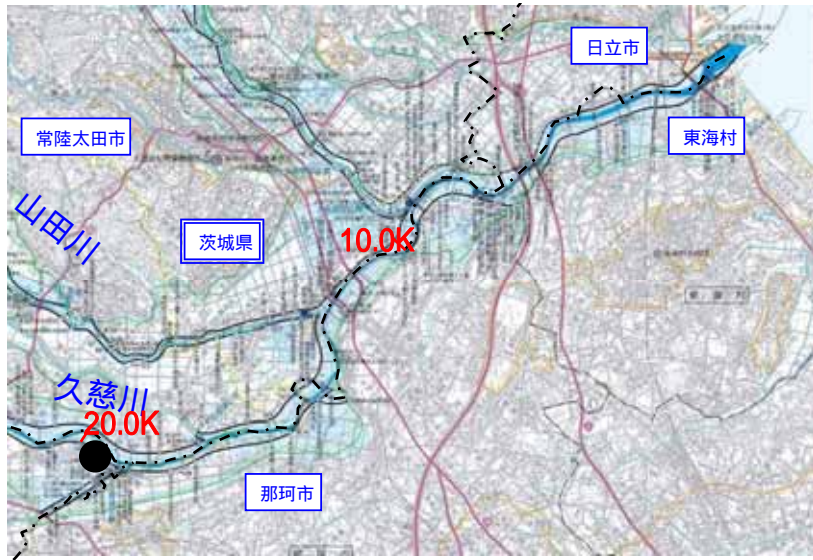
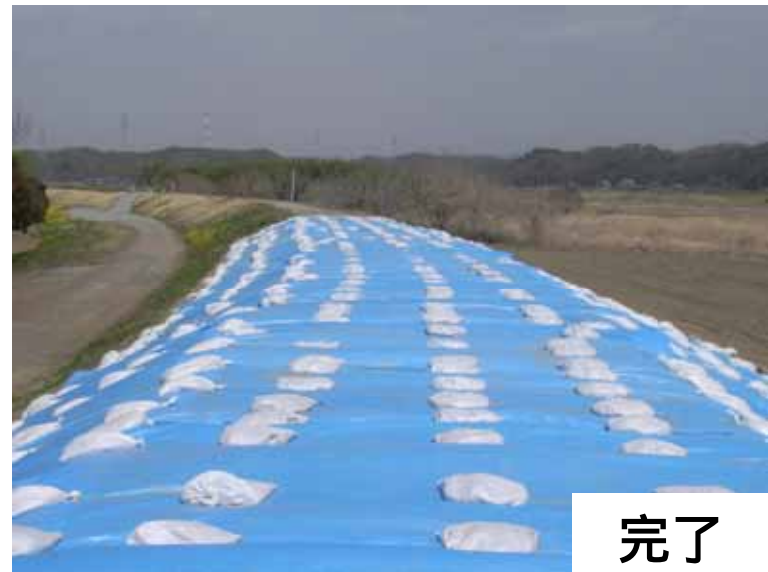
45 地先名: 茨城県常陸大宮市下岩瀬地先
河川名: 久慈川(右岸19.8k ~ 19.9k)

- ・被災内容: 堤防沈下・亀裂 L=150m
- ・対策工法: 盛換工法 約1,300m³
シート張 約1,300m²
- ・着手日: 平成23年3月20日
- ・完了日: 平成23年3月31日6時工事完了

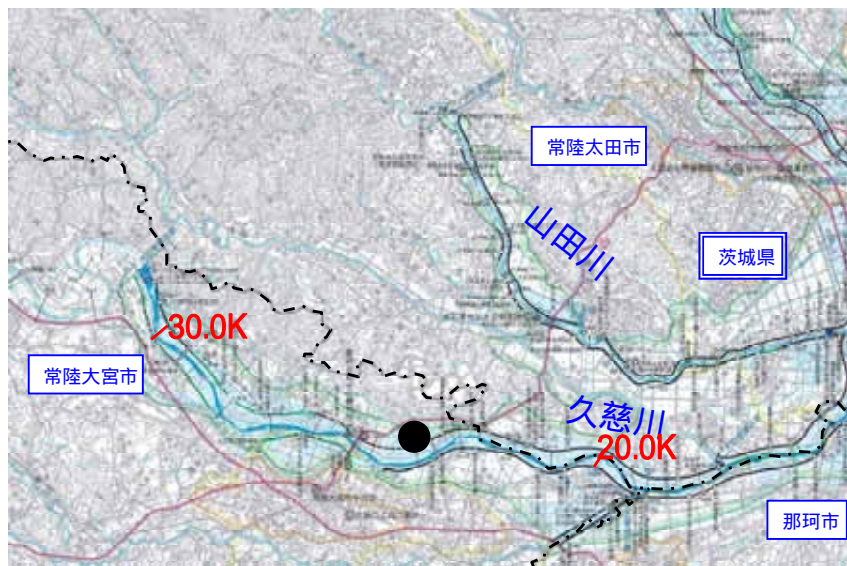
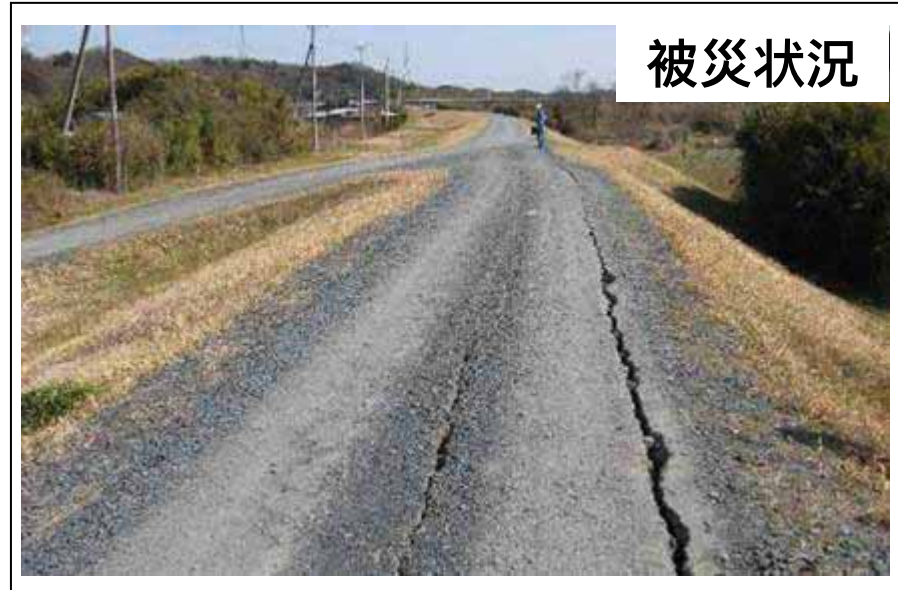
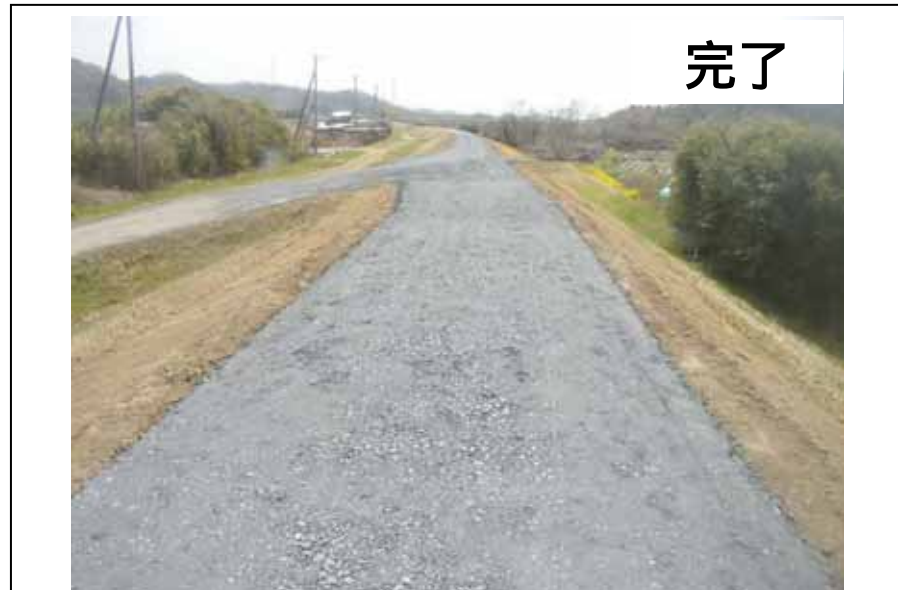
46 地先名: 茨城県常陸大宮市富岡地先
河川名: 久慈川(左岸24.0k ~ 25.0k)

- ・ 被災内容: 堤防天端亀裂 L=955m
- ・ 対策工法: 盛換工法 約6,900m³
張芝 約2,300m²
- ・ 着手日: 平成23年3月15日
- ・ 完了日: 平成23年4月3日21時工事完了

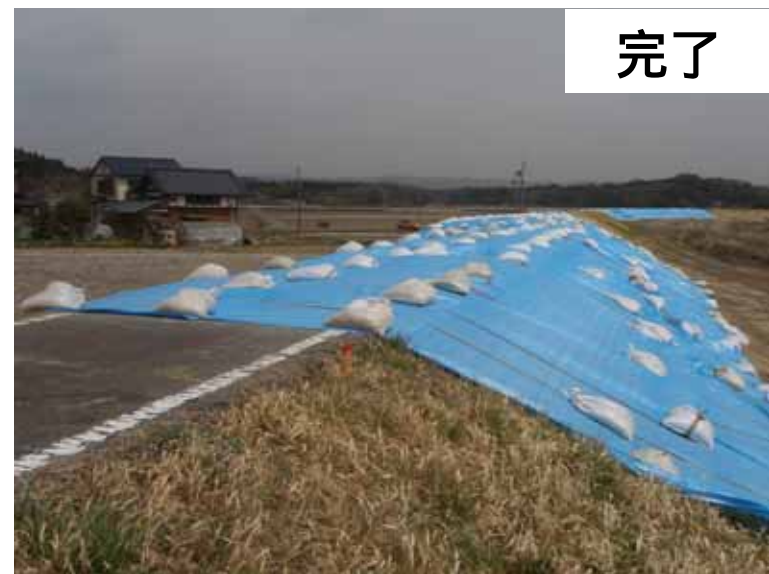
47 地先名: 茨城県常陸太田市藤田町地先
河川名: 久慈川 山田川(左岸3.5k~3.7k)

- ・被災内容: 堤防沈下・亀裂 L=108m
- ・対策工法: 盛換工法 約2,100m³
シート張 約1,730m²
ブロックマット 約490m²
- ・着手日: 平成23年3月25日
- ・完了日: 平成23年4月3日19時工事完了

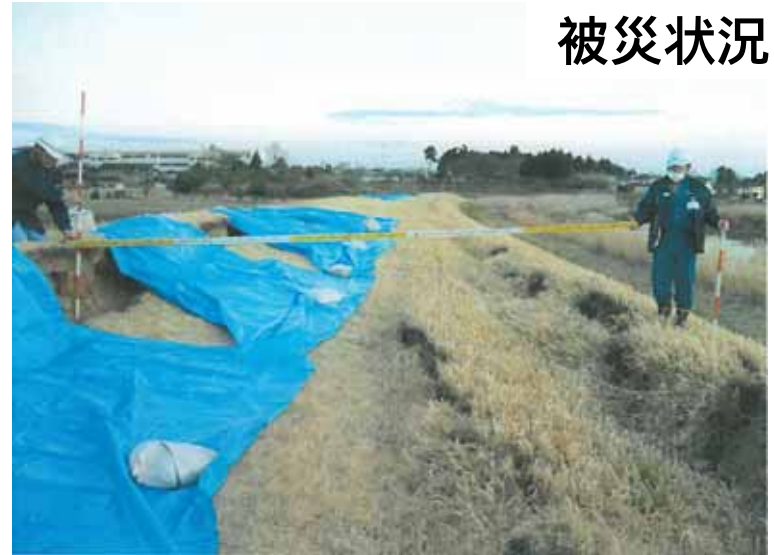
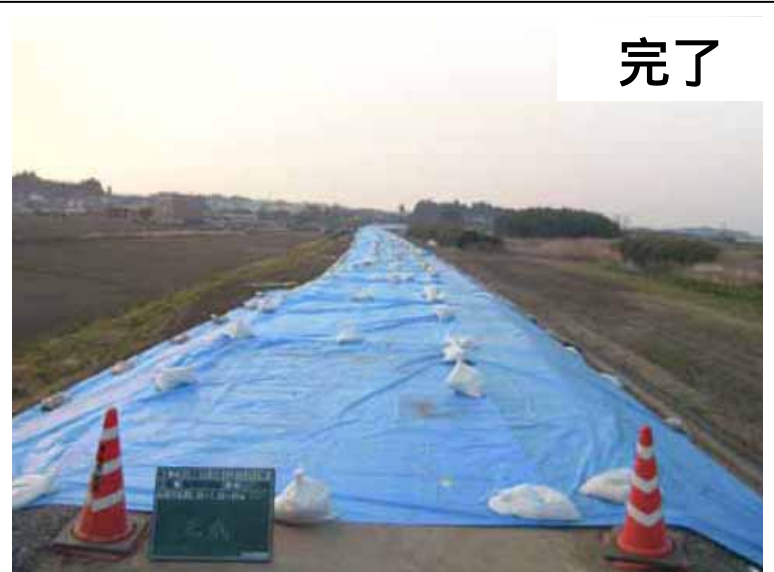
48 地先名: 茨城県常陸太田市久米町地先
河川名: 久慈川 山田川(左岸6.5k ~ 6.9k)

- ・被災内容: 堤防沈下・亀裂 L=420m
- ・対策工法: 盛換工法 約4,500m³
シート張 約3,600m²
ブロックマット約500m²
- ・着手日: 平成23年3月20日
- ・完了日: 平成23年3月30日6時工事完了

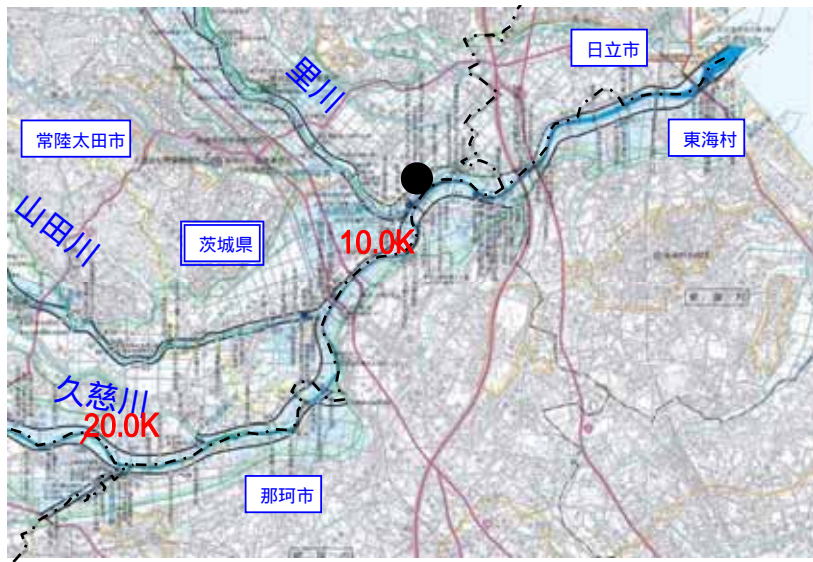
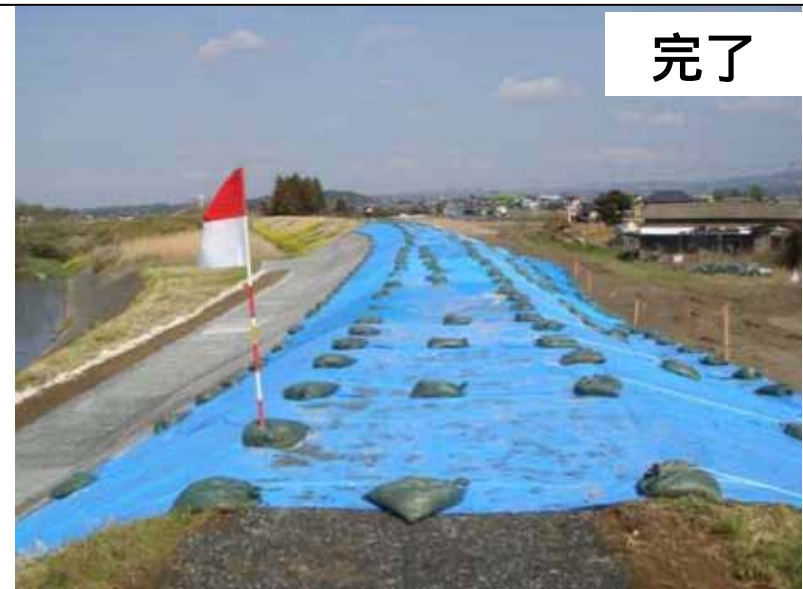
49 地先名: 茨城県常陸太田市落合町地先
河川名: 久慈川 里川(左岸-0.8k ~ -0.7k)

- ・ 被災内容: 堤防沈下・亀裂 L=103m
- ・ 対策工法: 盛換工法 約1,800m³
シート張 約900m²
ブロックマット 約1,100m²
- ・ 着手日: 平成23年3月25日
- ・ 完了日: 平成23年4月9日17時工事完了
