管内の河川(堤防)状況(平成23年4月22日 17:00現在)

緊急対策工事施工箇所

被災箇所の緊急対策状況(久慈川)1/4

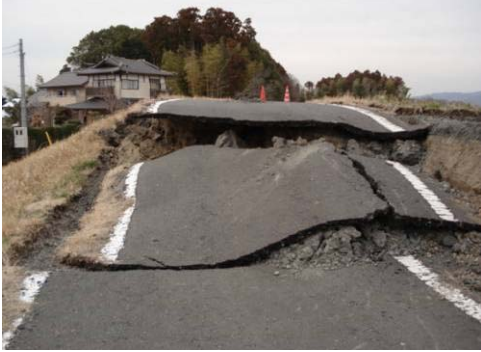
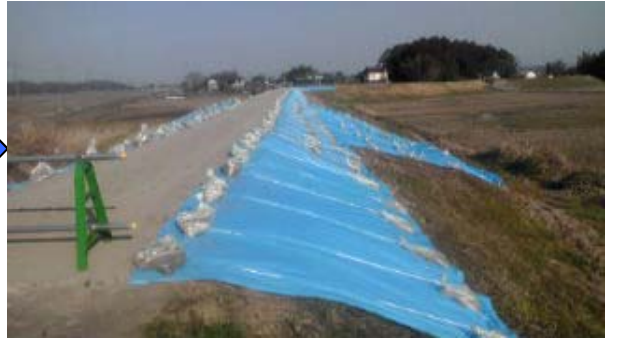
【久1】

久慈川 [右岸 7.0k付近 那珂市本米崎地先] 堤防沈下・亀裂による緊急対策【完了】

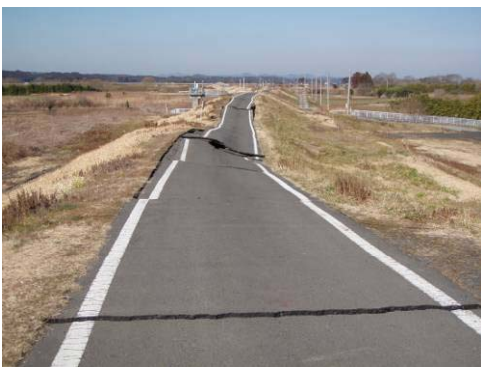
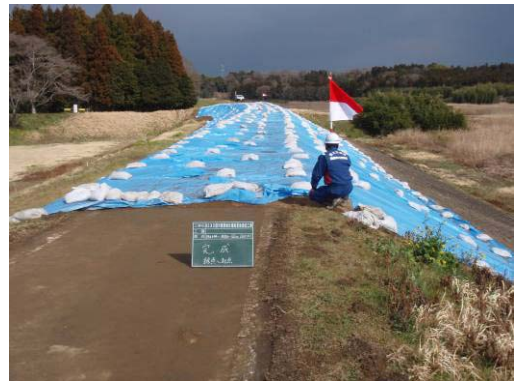
【久2】

久慈川 [左岸 14.5k付近 常陸太田市粟原地先] 堤防沈下・亀裂による緊急対策【完了】

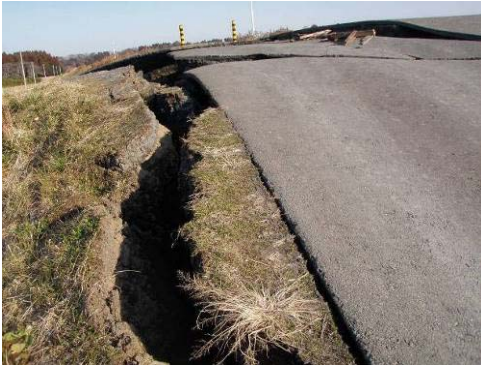
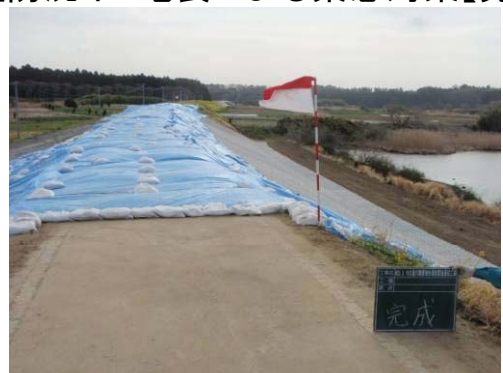
【久3】

久慈川 [左岸 15.0k付近 常陸太田市粟原地先] 堤防沈下・亀裂による緊急対策【完了】

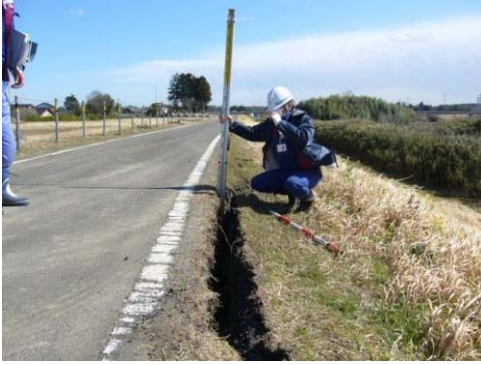
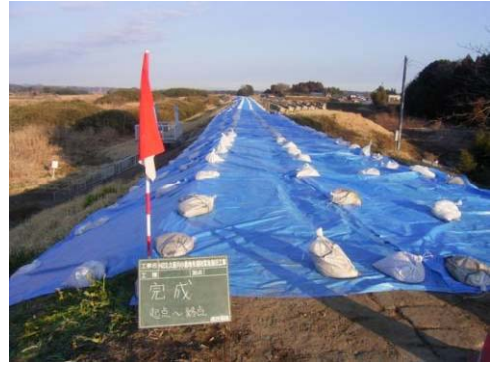
【久4】

久慈川 [左岸 16.5k付近 常陸太田市小島地先] 堤防沈下・亀裂による緊急対策【完了】

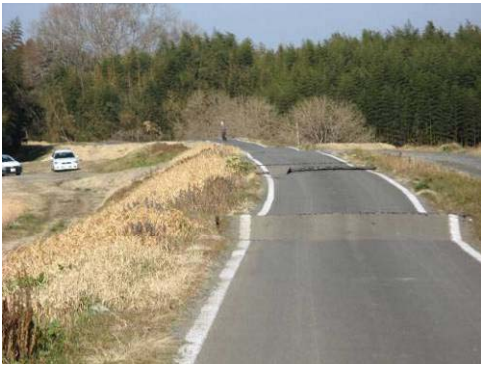
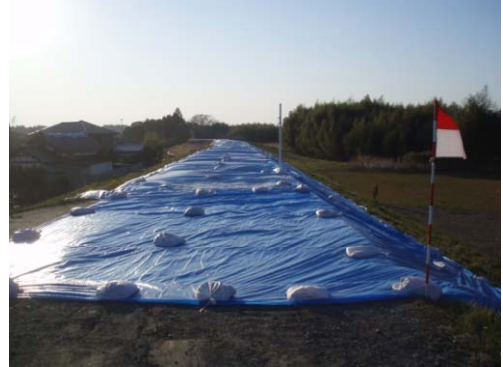
【久5】

久慈川 [右岸 18.0k付近 那珂市鹿島地先] 堤防沈下・亀裂による緊急対策【完了】

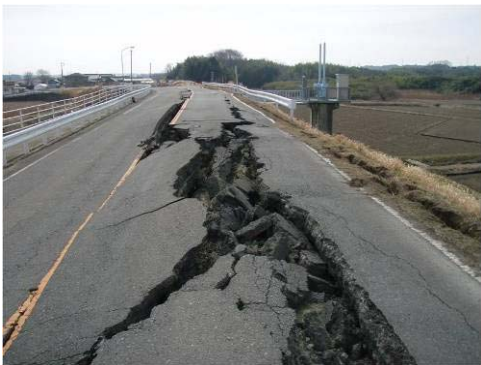
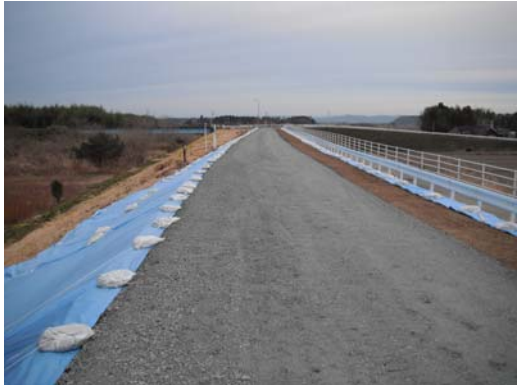
【久6】

久慈川 [左岸 18.5k付近 常陸太田市松栄町地先] 堤防沈下・亀裂による緊急対策【完了】

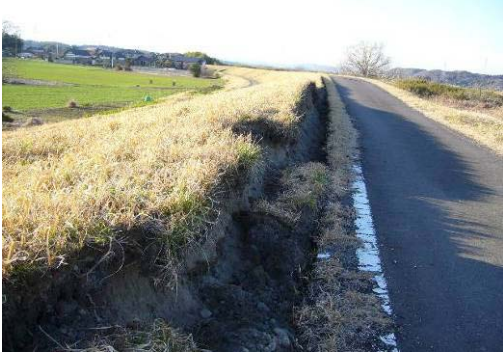
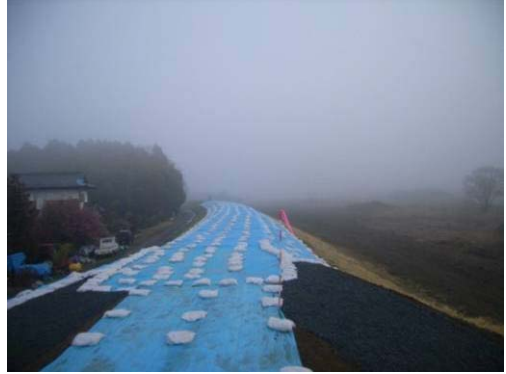
【久7】

久慈川 [右岸 19.8k付近 常陸大宮市下岩瀬地先] 堤防沈下・亀裂による緊急対策【完了】

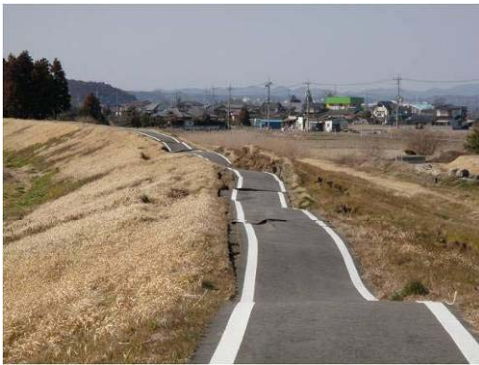
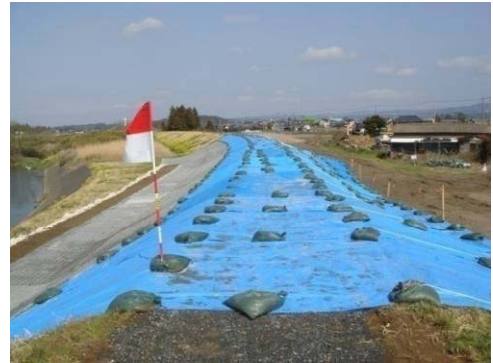
【久8】

久慈川 [左岸 24.5k付近 常陸大宮市富岡地先] 堤防天端亀裂による緊急対策【完了】

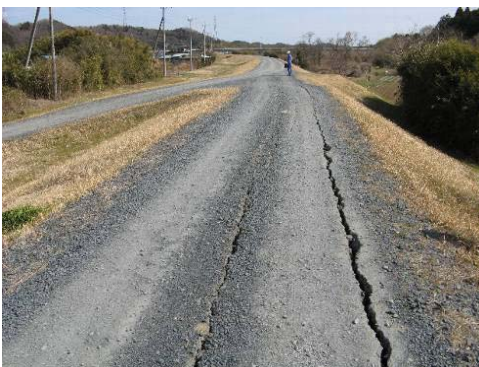
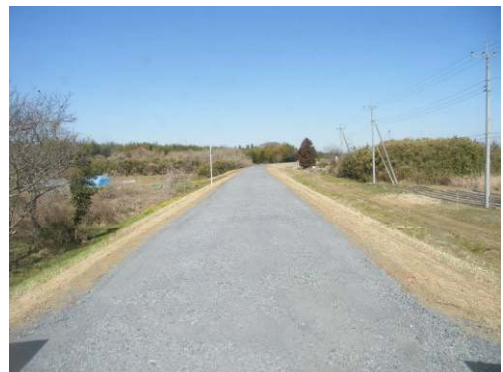
【久9】

里川 [左岸 0.8k付近 常陸太田市落合町地先] 堤防沈下・亀裂による緊急対策【完了】

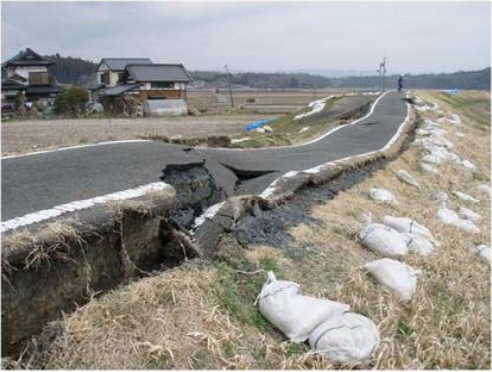
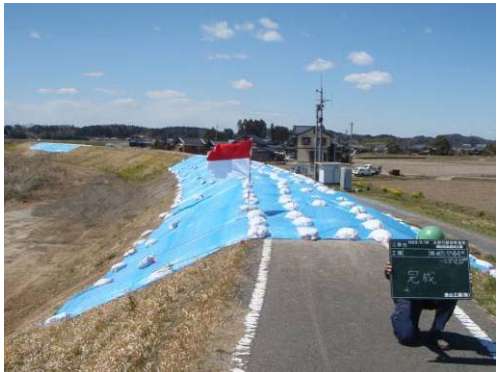
【久10】

山田川 [左岸 3.6k付近 常陸太田市藤田町地先] 堤防沈下・亀裂による緊急対策【完了】

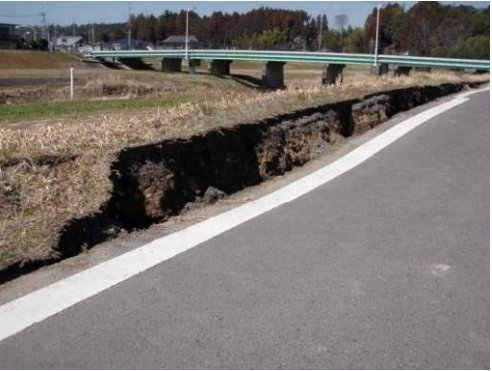
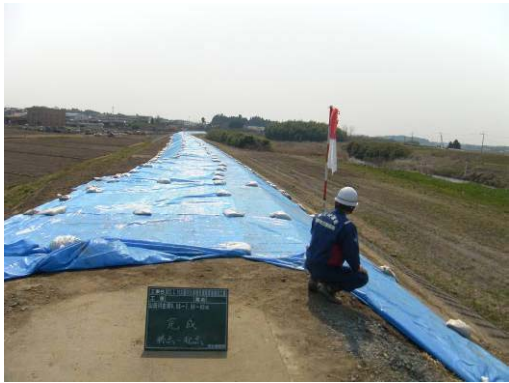
【久11】

山田川 [左岸 6.5k付近 常陸太田市久米町地先] 堤防沈下・亀裂による緊急対策【完了】

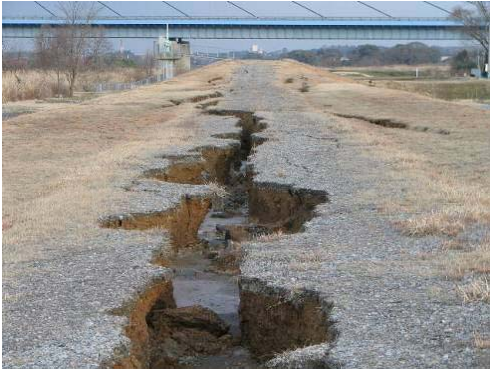
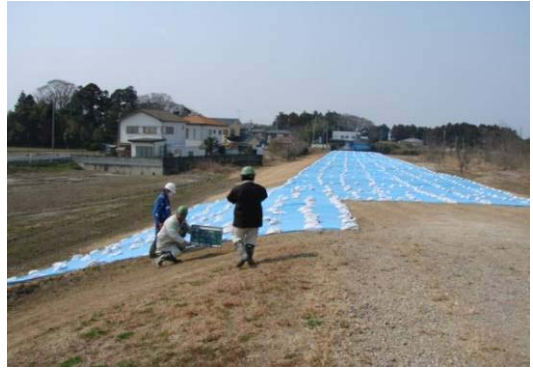
【那1】

那珂川 [右岸 4.0k付近 水戸市下大野地先] 堤防亀裂による緊急対策【完了】

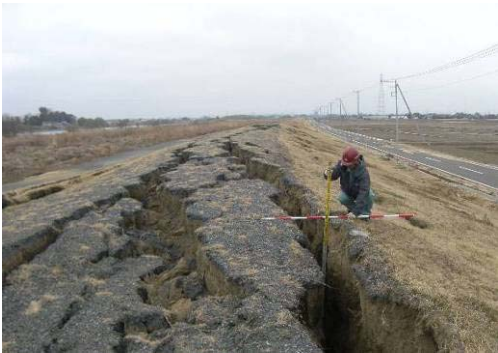
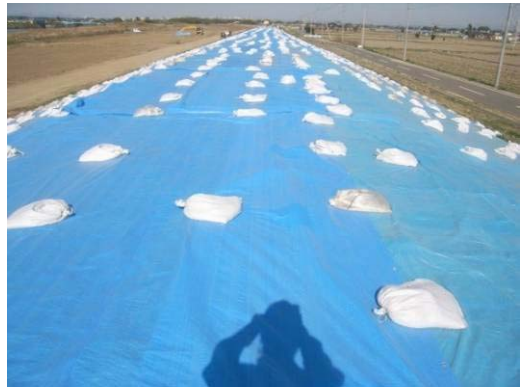
【那2】

那珂川 [左岸 6.5k付近 ひたちなか市三反田地先] 堤防沈下・亀裂による緊急対策【完了】

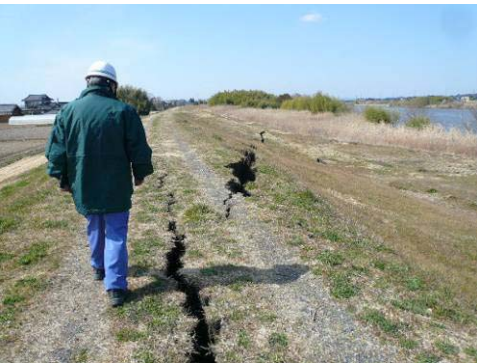
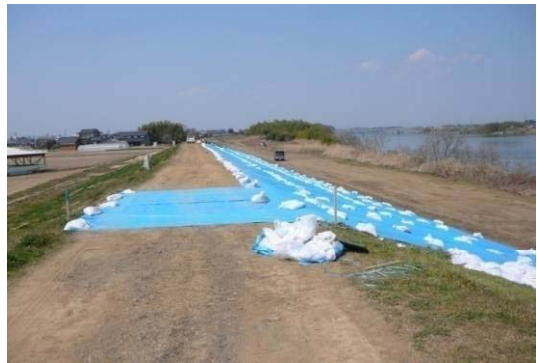
【那3】

那珂川 [右岸 7.2k付近 水戸市東大野地先] 堤防沈下・亀裂による緊急対策【完了】

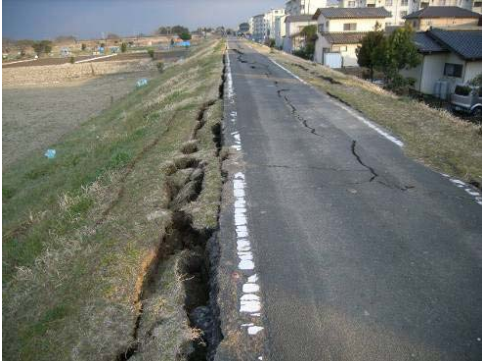
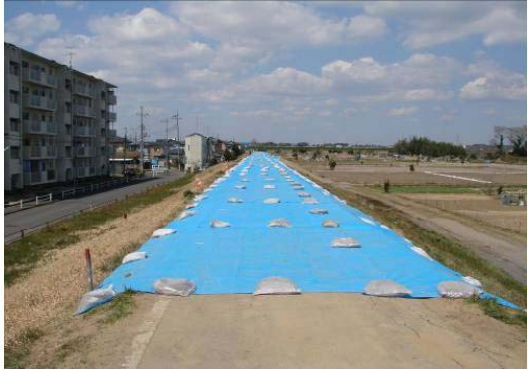
【那4】

那珂川 [右岸 9.2k付近 水戸市若宮地先] 堤防沈下・亀裂による緊急対策【完了】

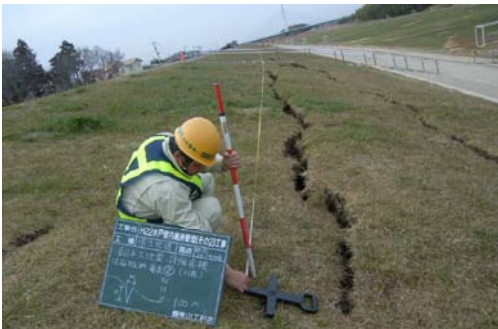
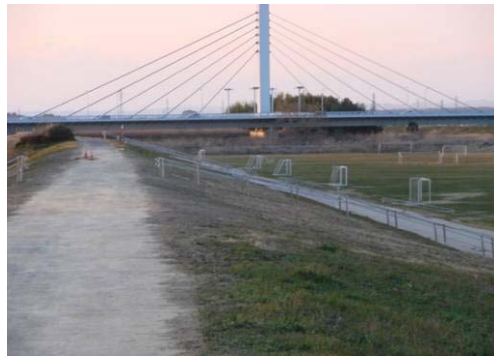
【那5】

那珂川 [右岸 13.0k付近 水戸市根本町地先] 堤防亀裂による緊急対策【完了】

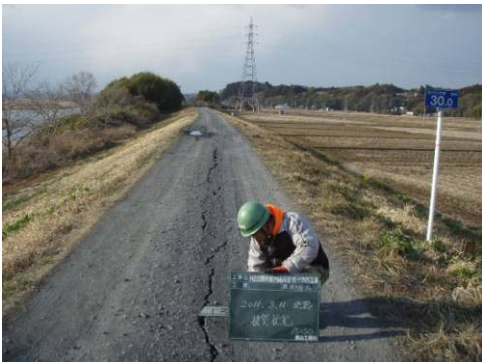
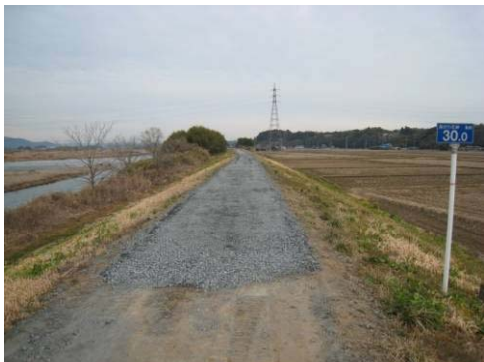
【那6】

那珂川 [左岸 30.0k付近 常陸大宮市小場地先] 堤防沈下・亀裂による緊急対策【完了】

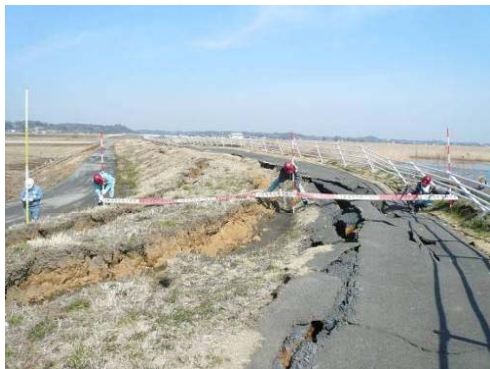
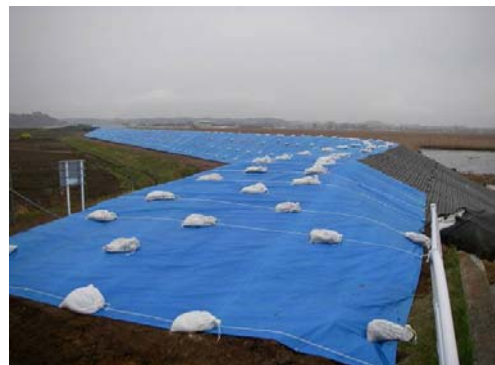
【那7】

湊沼川 [左岸 7.7k付近 茨城町下石崎地先] 堤防沈下・亀裂による緊急対策【完了】
