# 地震及び被害の概要

平成23年4月27日

国土交通省 関東地方整備局

### 3. 関東地方における河川管理施設等の被害状況

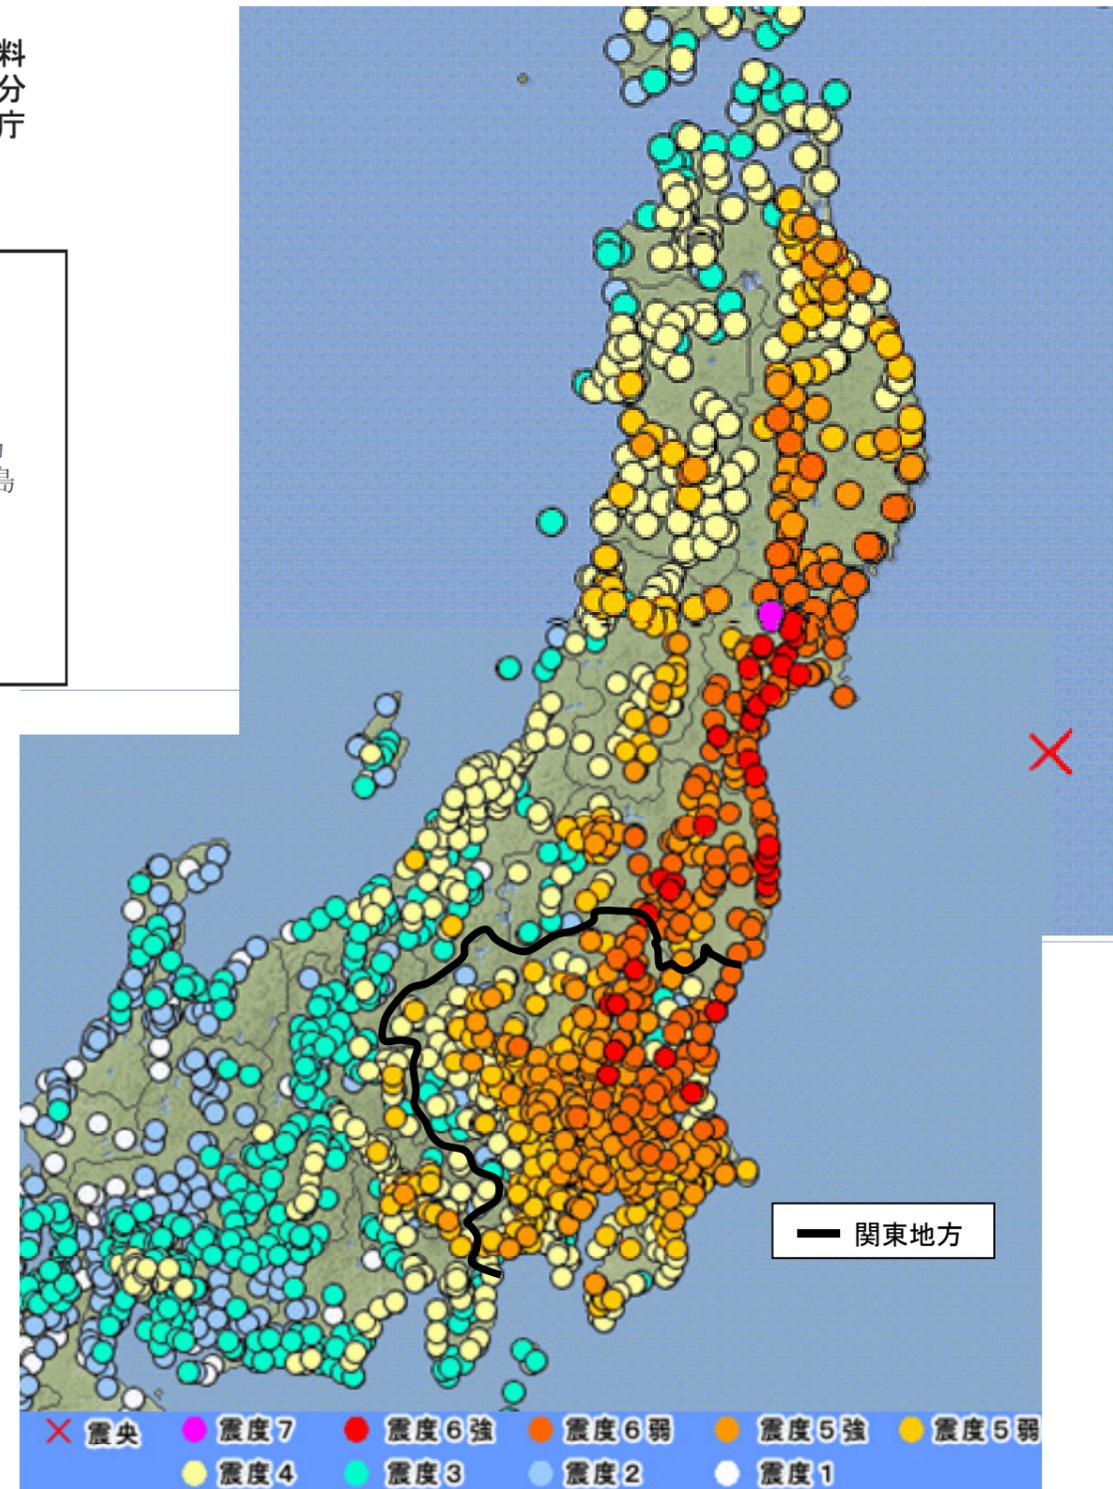
・平成23年3月11日に発生した「東北太平洋沖地震」は宮城県、福島県、茨城県、栃木県の広い範囲で震度6強を観測

**地震の概要と津波警報等の発表状況**  
発生日時：3月11日14時46分  
マグニチュード：9.0(暫定値)  
場所および深さ：三陸沖(牡鹿半島の東南東、約130km付近)、深さ約24km(暫定値)  
発震機構等：西北西-東南東方向に圧力軸を持つ逆断層型(CMT解)  
震度：【最大震度7】宮城県栗原市(クリハラシ)で震度7、宮城県の涌谷町(ワクヤチョウ)、登米市(トメシ)、大崎市(オオサキシ)、名取市(ナトリシ)など、宮城県、福島県、茨城県、栃木県の4県28市町村で震度6強を観測したほか、東北地方を中心に、北海道から九州地方にかけて震度6弱~1を観測しました。

気象庁資料(平成23年3月11日15時01分発表)を加工

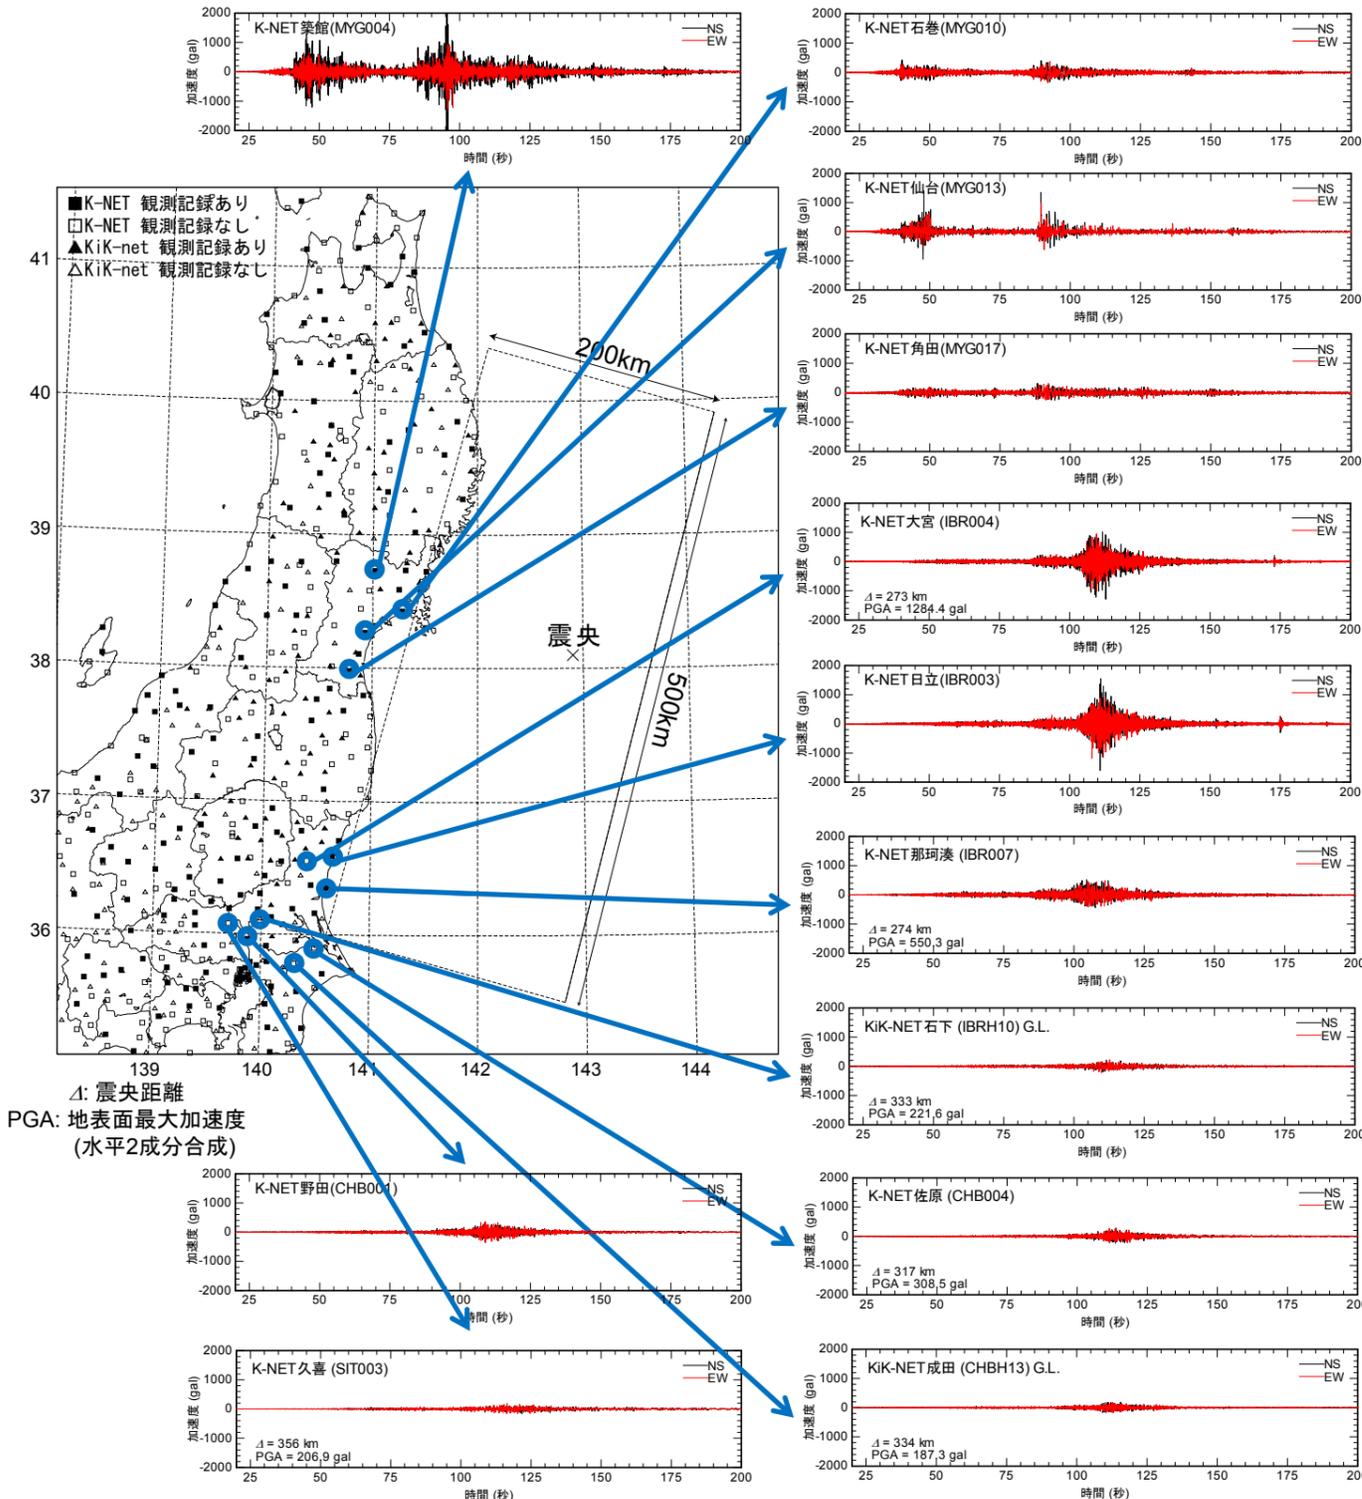
K-NET・KiK-NET<sup>3)</sup>観測記録

・関東地方でも大きな地震動を観測。近年大きな被害が発生している兵庫県南部地震、中越地震等と比較して長時間の揺れが生じている。

#### ○今回の地震における地震動

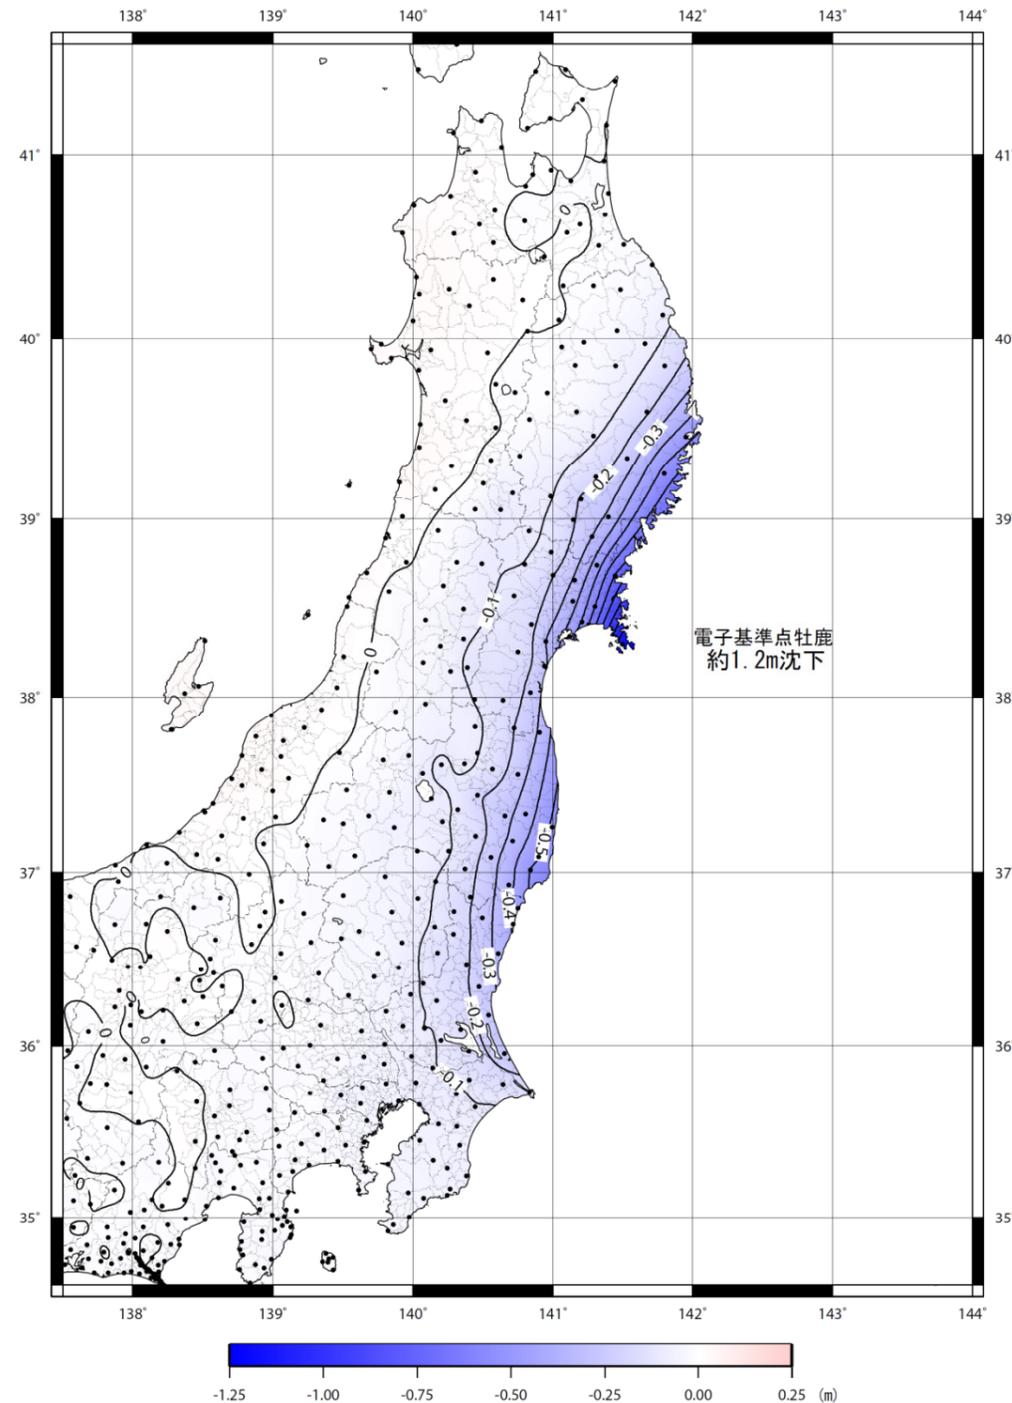
### ○地震による上下変動量

・地震に伴う地殻変動等により地表面が変位している。

基準期間：2011/03/01 21:00 - 2011/03/09 21:00 R3速報解 平均値  
 比較期間：2011/03/11 18:00 - 2011/03/11 21:00 Q3迅速解 平均値  
 ※電子基準点の解析結果の存在しない地区では保証されません

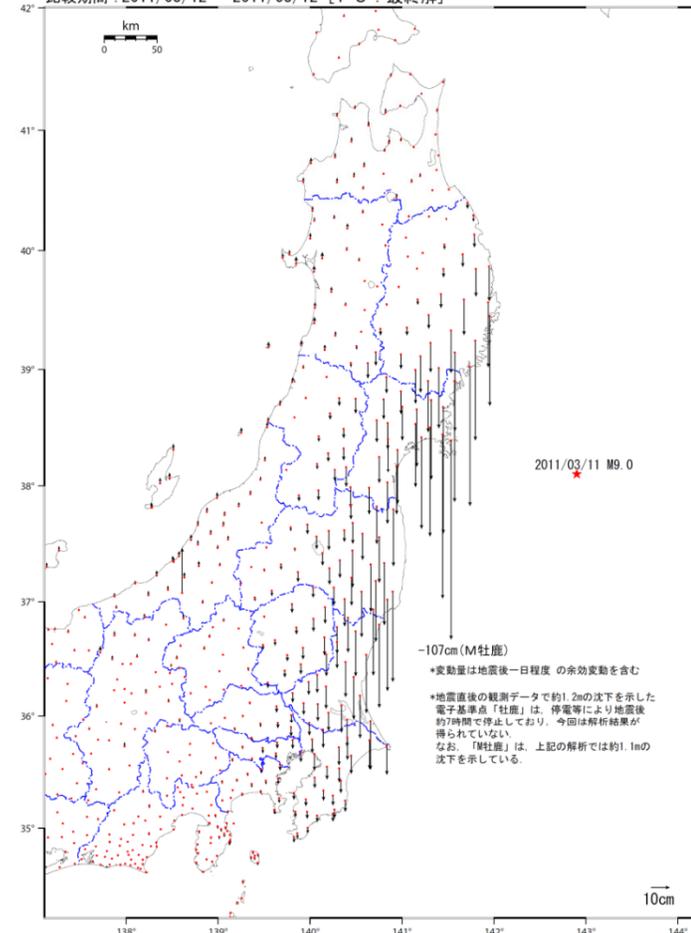
### ○地震による水平変動量

基準期間：2011/03/10 - 2011/03/10 [F3：最終解]  
 比較期間：2011/03/12 - 2011/03/12 [F3：最終解]

[F3最終解] ☆固定局：福江(950462) 国土地理院

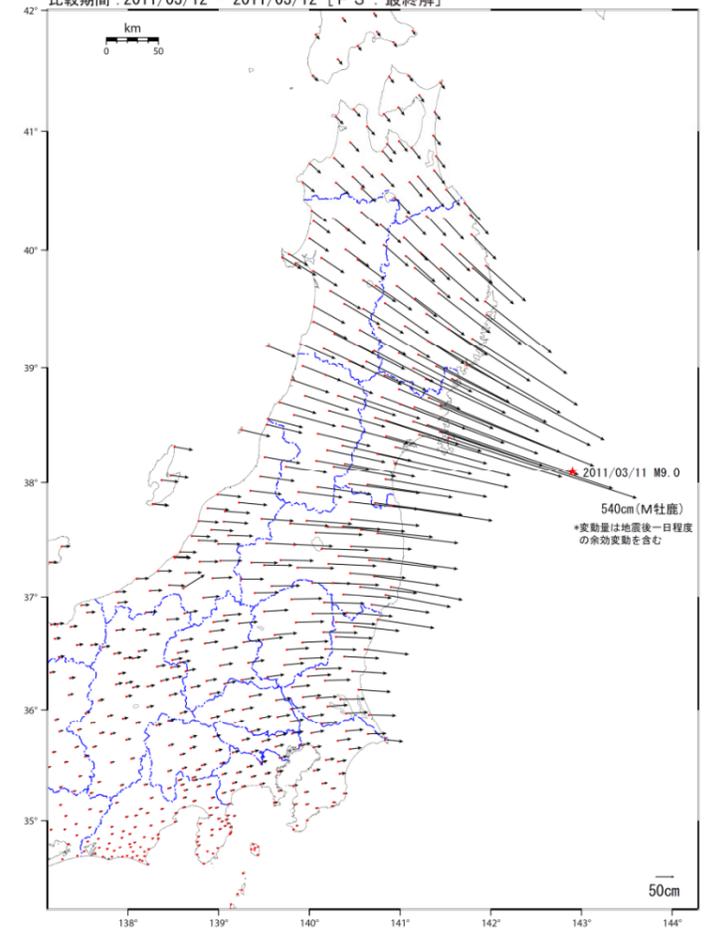
基準期間：2011/03/10 - 2011/03/10 [F3：最終解]  
 比較期間：2011/03/12 - 2011/03/12 [F3：最終解]

[F3最終解] ☆固定局：福江(950462) 国土地理院

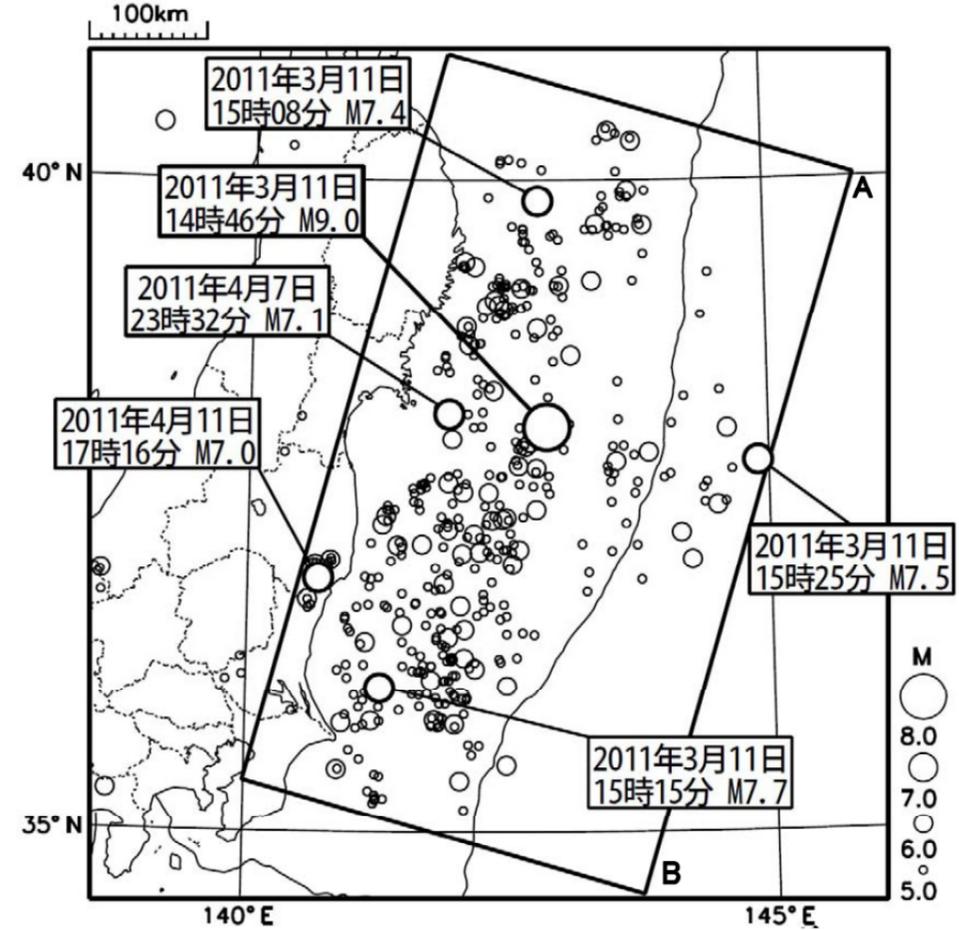
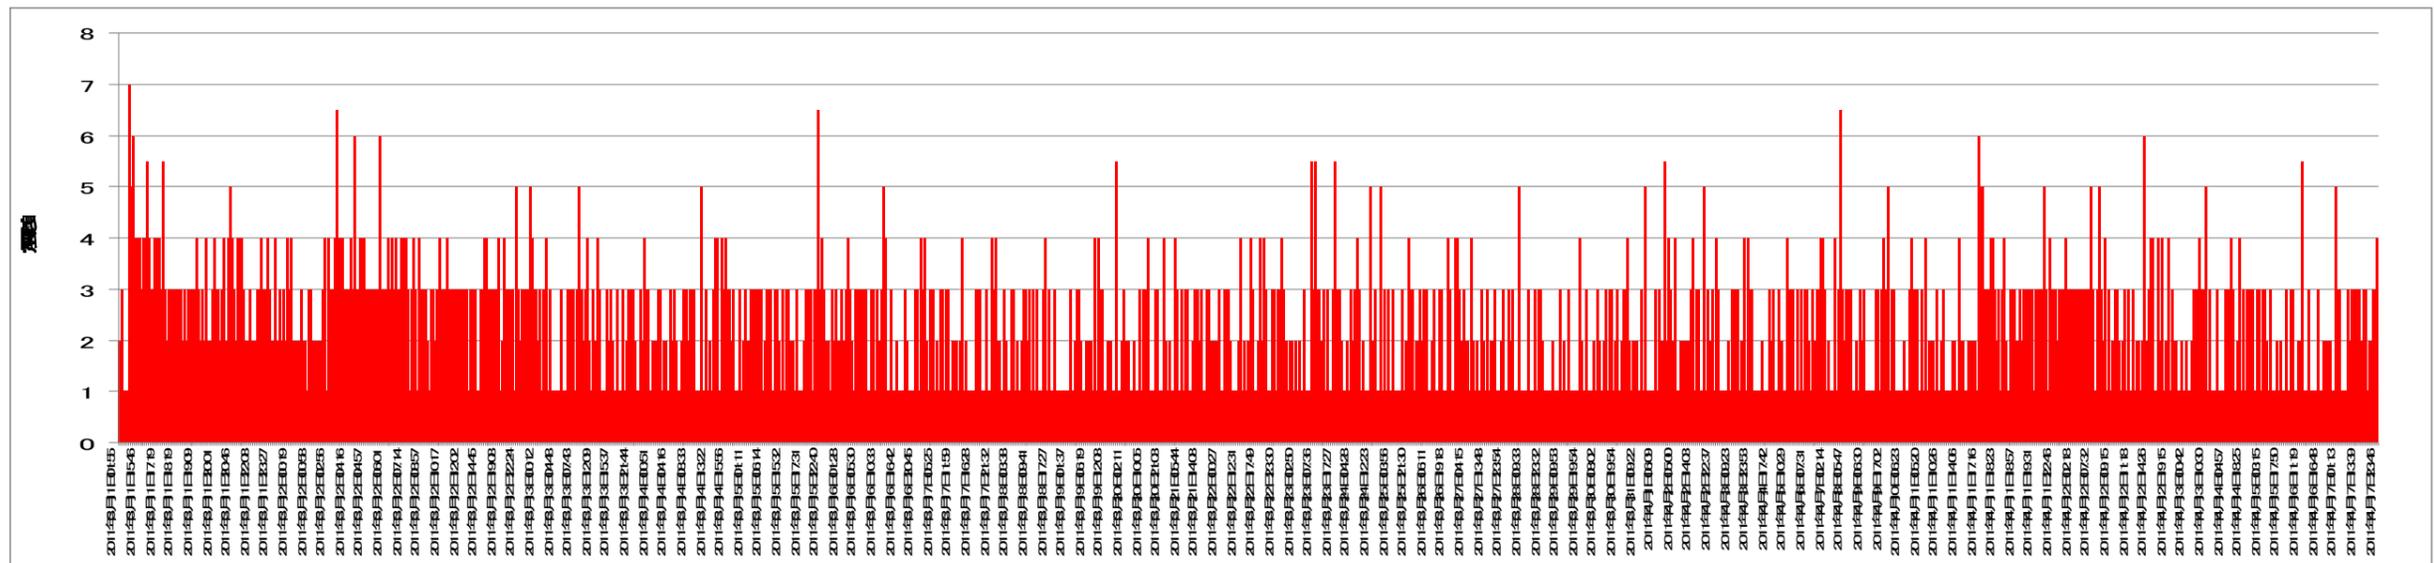
○震央分布図(3/11 12:00～4/21 12:00、深さ90km以浅、M5.0以上)

余震は、岩手県沖から茨城県沖にかけて、震源域に対応する長さ約500km、幅約200kmの範囲に密集して発生しているほか、震源域に近い海溝軸の東側でも発生しています。特に、福島県から茨城県の陸域の浅い場所では、M7.0の地震が発生し、M4～M5程度の地震(震度3～4)も多発するなど、活発な活動が見られています。

これまでに発生した余震は、M7.0以上は5回(7.7、7.5、7.4、7.1、7.0)、M6.0以上は73回、M5.0以上は425回です。また、最大震度4以上を観測した余震は121回です。(注：余震回数は速報値で、後日の調査で変更になることがあります。)

地震の発生状況

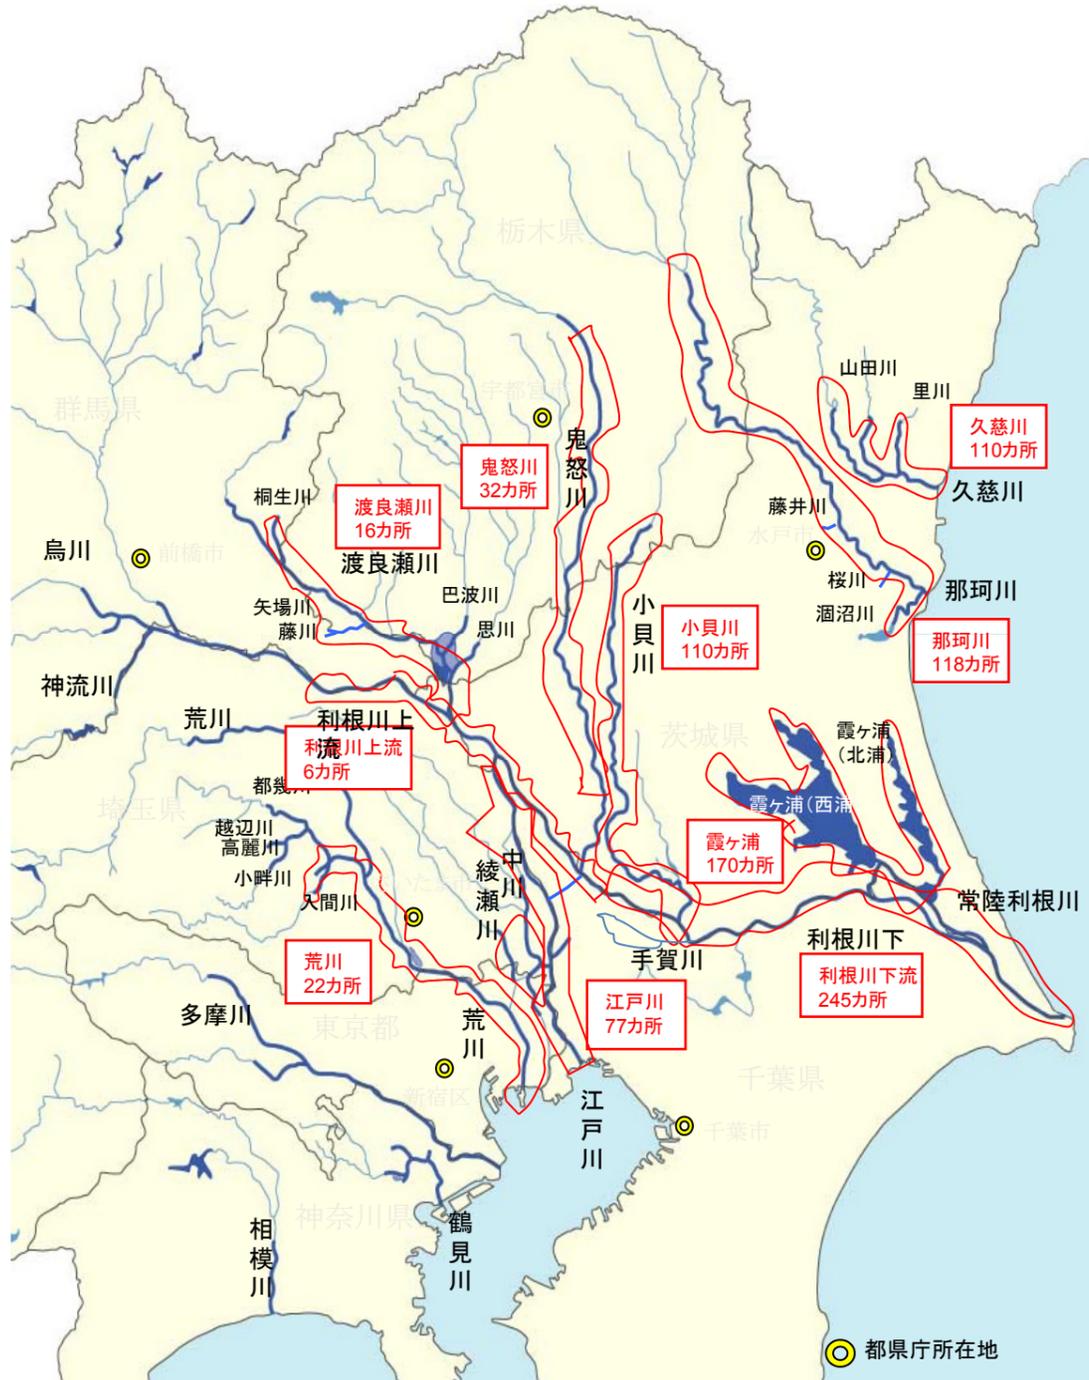
■被害箇所総数： 906箇所※平成23年4月21日12:00時点

- ・被害は茨城県、千葉県、埼玉県、東京都と広範囲におよび、特に震源に近い茨城県を流れる河川に被害が多かった。
- ・被害形態で最も多いのは、堤防クラックであり、全体の約4割を占めている。

平成23年4月21日12時現在

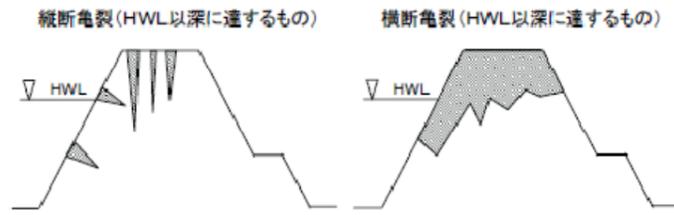
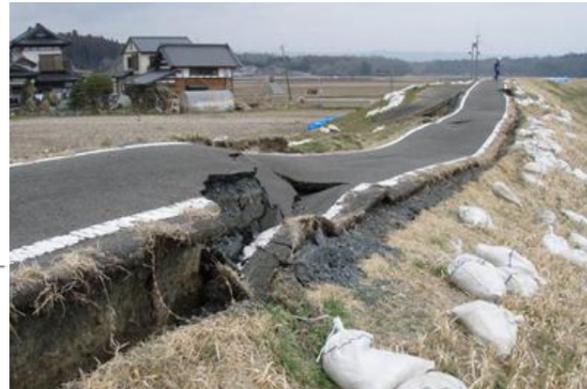
### 大規模な被災箇所

【49箇所】

明らかにHWL以下の損傷、堤防全体に及ぶ損傷

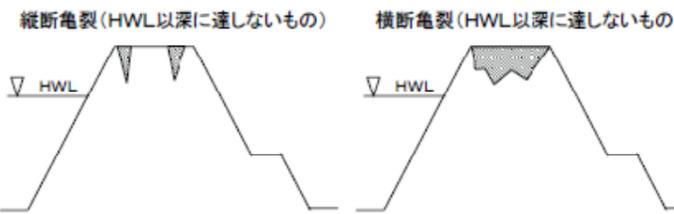
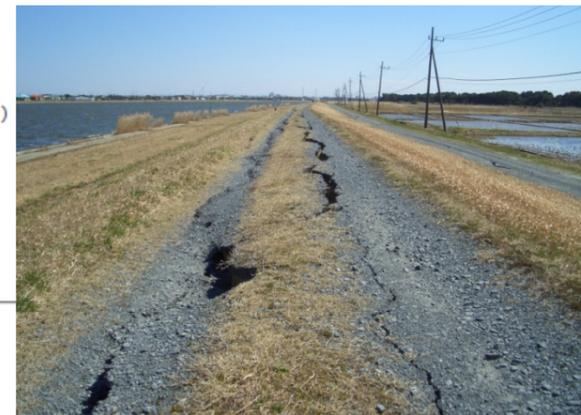
### 中規模な被災箇所

【約200箇所】

HWL以下に達しない損傷、部分的にHWL程度の損傷

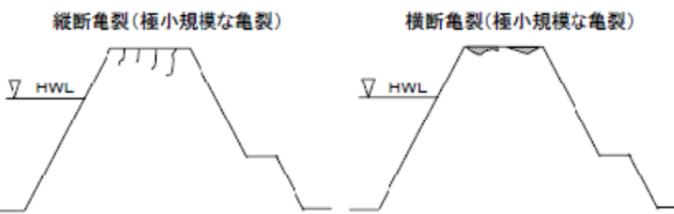
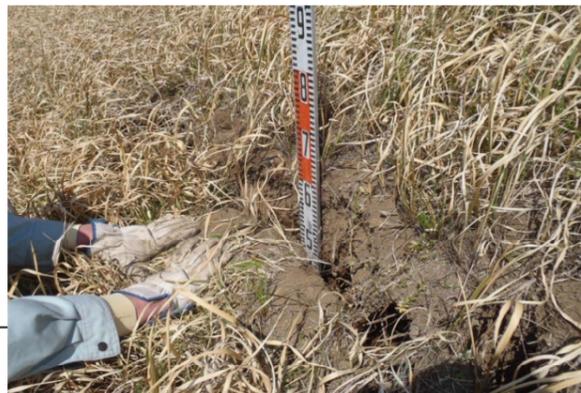
### 比較的小規模な被災箇所

【約650箇所】

比較的軽微な損傷

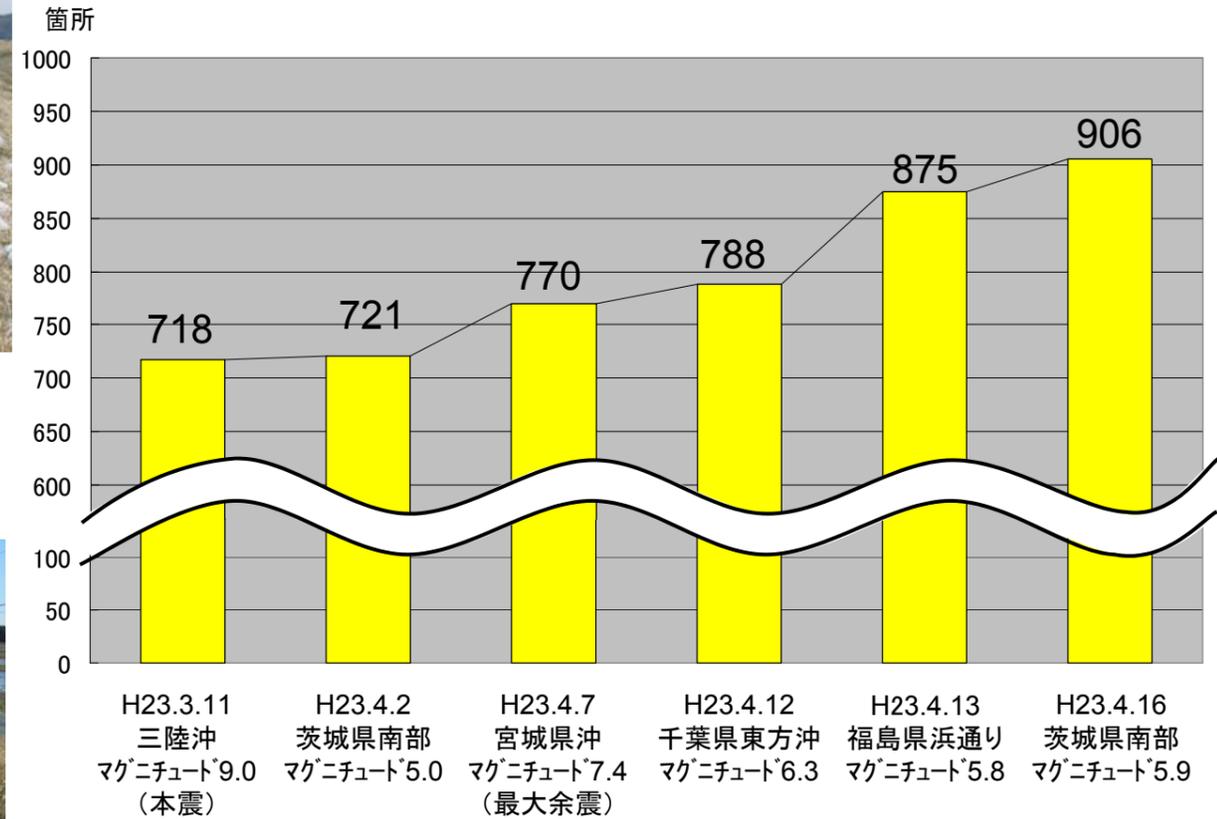
## ○ 余震による被害の増大

・度重なる余震により、河川管理施設等の被害が増大しており、今後の余震状況により更に増大する可能性がある。

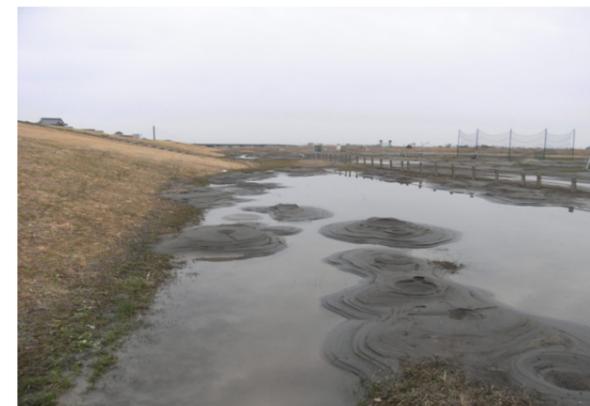
液状化

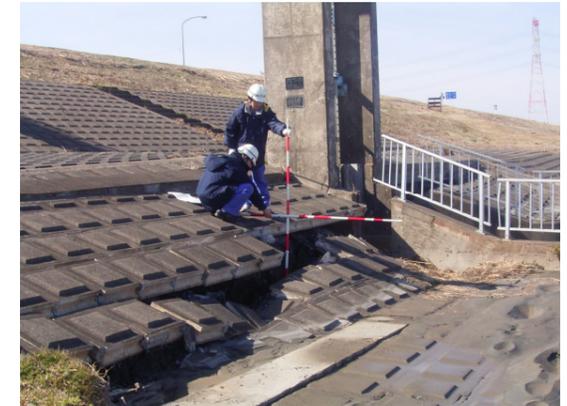
構造物周りの被災状況
